RELATÓRIO DE FISCALIZAÇÃO

Assunto: Fiscalização INICIAL dos Serviços de
Saneamento Básico

Relatório nº 066/2013

Município de: MACIEIRA/SC

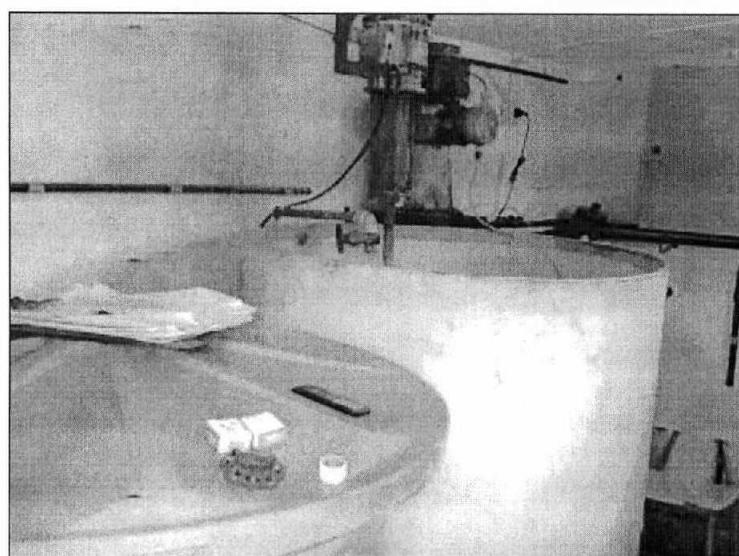
Figura 13: Casa de Química do Poço 1

20) A estrutura do prédio da casa de química está aparentemente segura
(Resolução AGESAN nº11 Art. 15º)? Sim (x) Não () Pendência ():

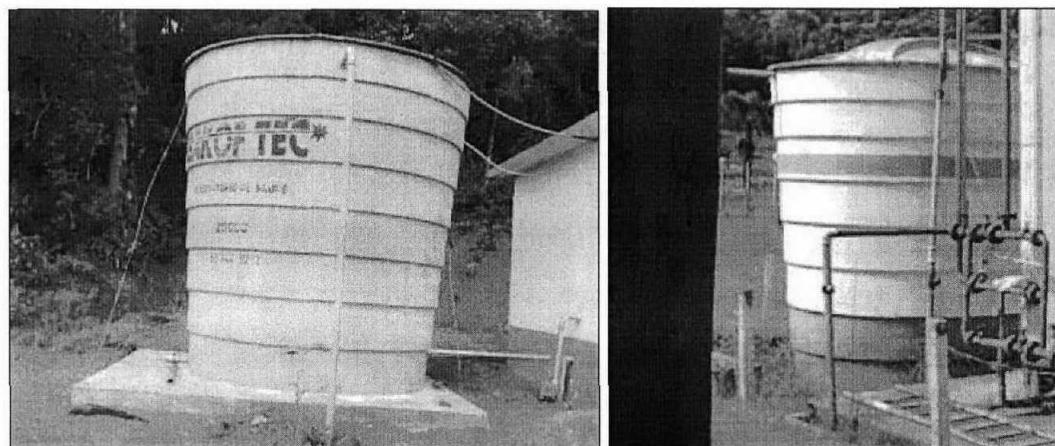
Figura 56: Reservatórios de contato junto aos Poços.

Observações: Existem dois reservatórios de contato junto aos poços que aumentam a capacidade de reservação.
