RELATÓRIO DE ACOMPANHAMENTO GEFIS Nº 041/2013

Assunto: Fiscalização de ACOMPANHAMENTO dos Serviços de Saneamento Básico

Referência: Processo AGESAN 178/2012

Local: Bandeirante

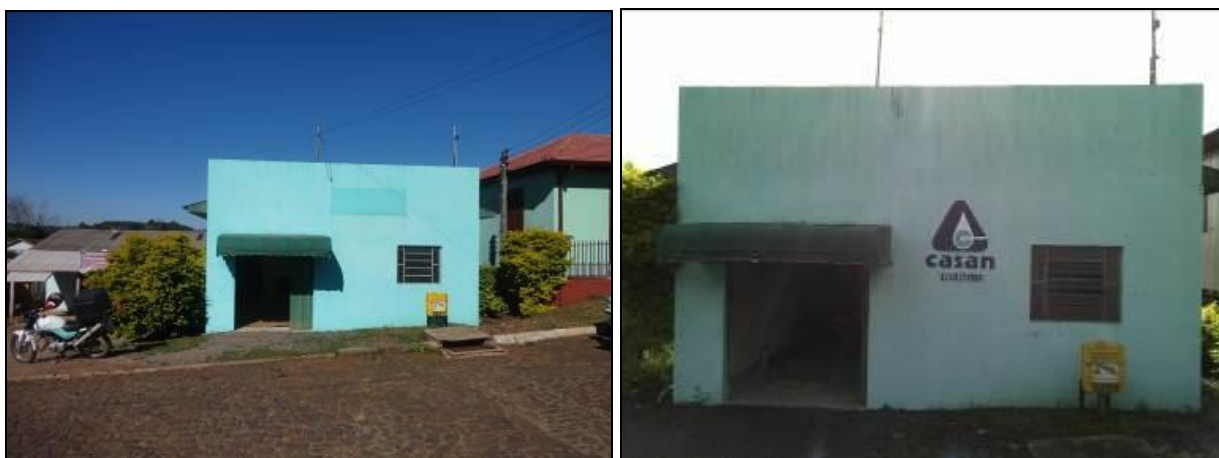
Figura 1: Escritório (inicial e acompanhamento) – Coordenada 26°46'04"S 53°38'16"O

1) Existe identificação de que ali funciona um escritório de atendimento (Lei nº 8.078 Art. 6º)? Sim (x) Não () Pendência ():

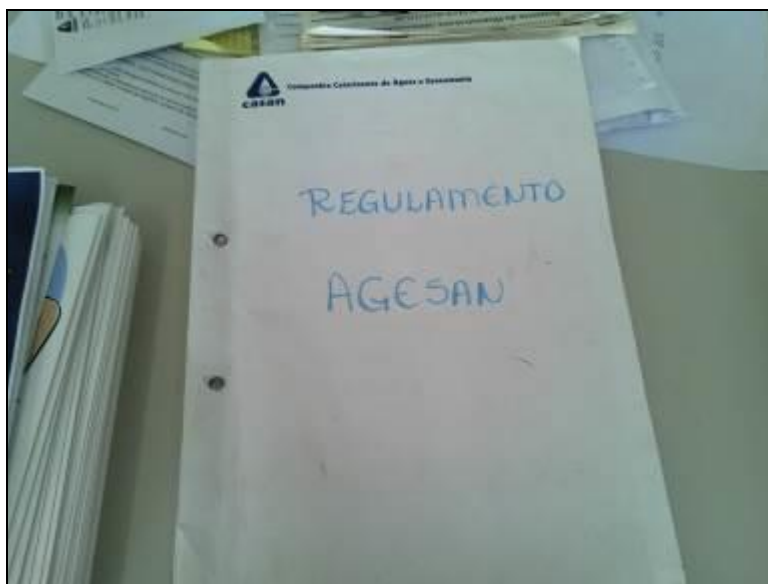
Figura 3: Manuais e informativos (acompanhamento)

4) Existem manuais, guias e informações adequadas disponíveis aos usuários (CDC, Resoluções Agesan, etc.)? Sim (x) Não () Pendência (): Obs.:

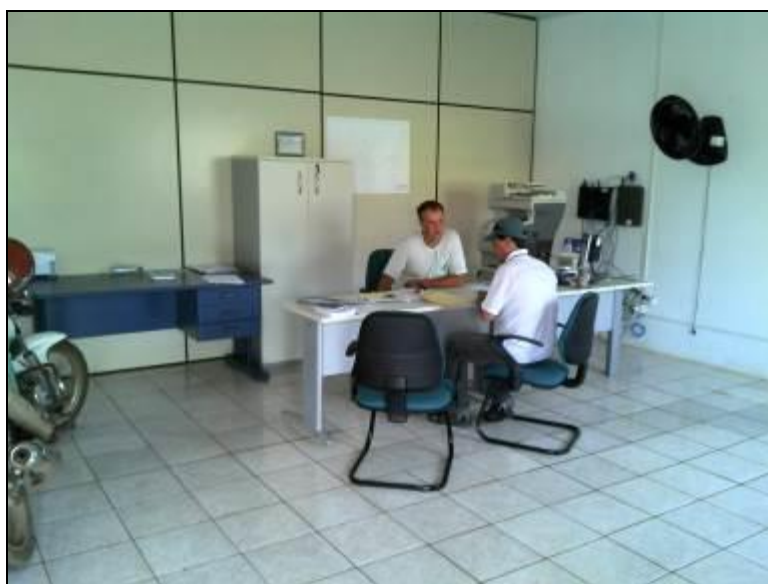
Figura 4: Mobiliário novo (acompanhamento)

6) As condições de mobiliário são favoráveis (Resolução AGESAN nº 004 - Art. 127)? Sim (x) Não () Pendência (): Obs.:

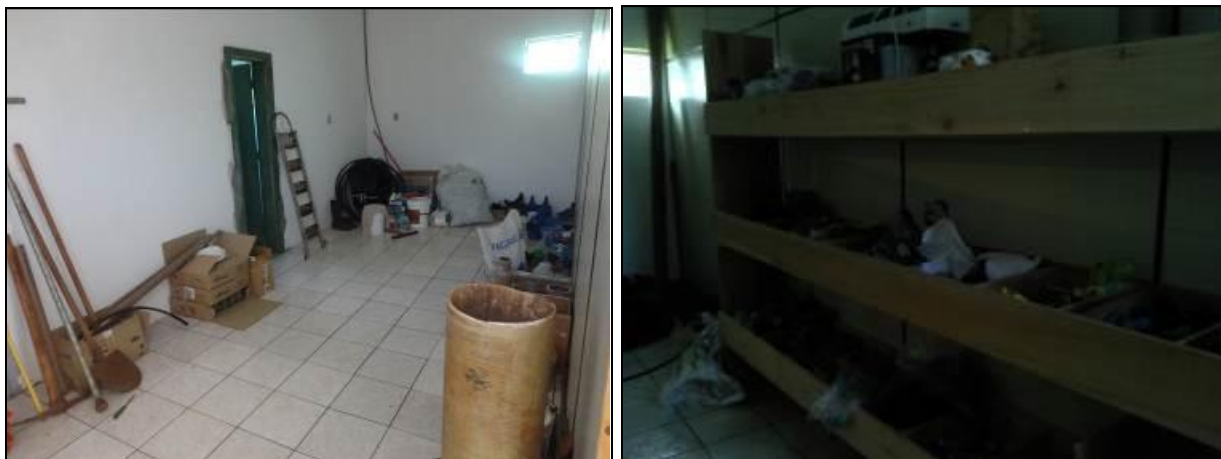
Figura 6: Almoxarifado (inicial e acompanhamento)

10) Existe almoxarifado em boas condições? Sim (x) Não () Pendência ():

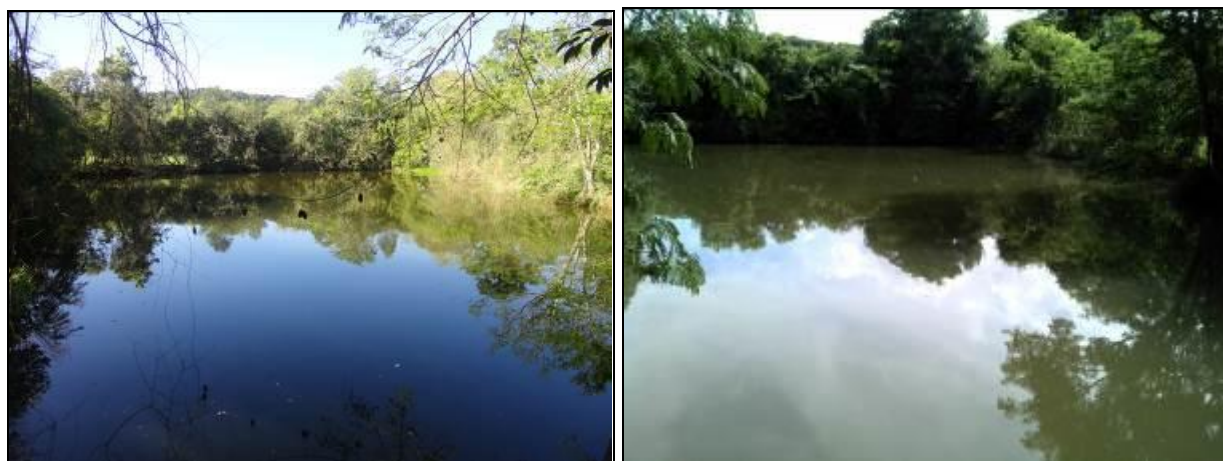
Figura 8: Área do manancial (inicial e acompanhamento)

1) Outorga de Uso (Lei nº 9.433/97 - Art. 12º): Sim () Não () Pendência (x):

2) Existe Licença Ambiental: Sim () Não (x) - Nº: _____

RECOMENDAÇÃO 01: Apresentar documento atualizado/em vigor

RECOMENDAÇÃO 02: Apresentar documento atualizado/em vigor

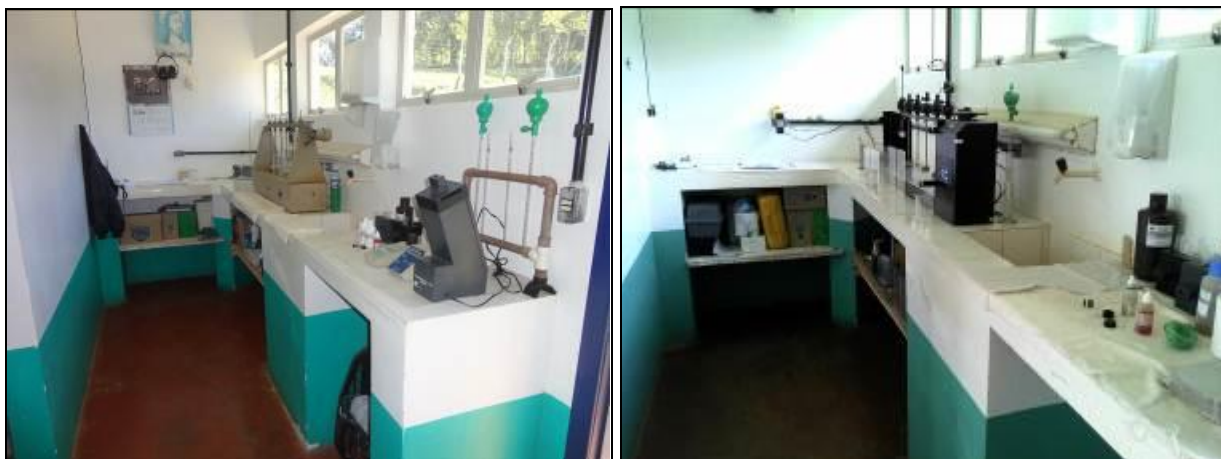
Figura 12: Laboratório da Eta (inicial e acompanhamento)

3) As condições do Laboratório são adequadas? Sim (x) Não () Pendência ():

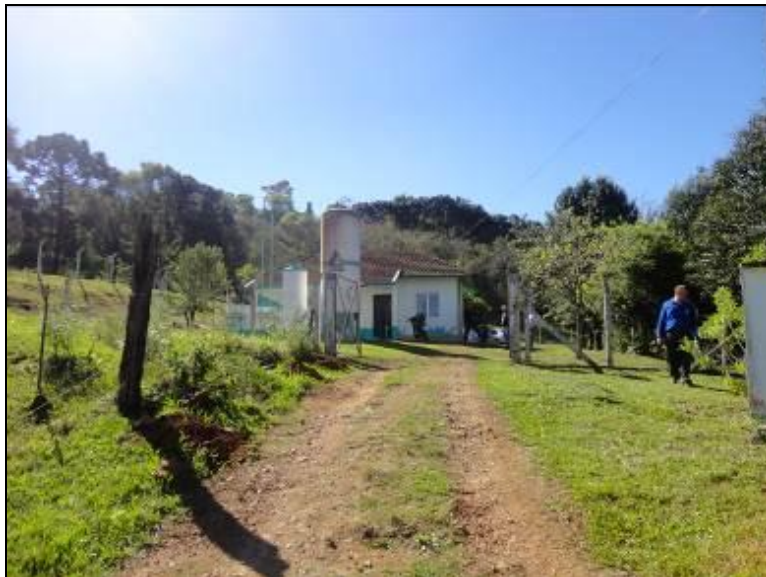
Figura 13: Vista geral da ETA

9) Existe cerca de proteção da ETA em bom estado de conservação (Resolução AGESAN N°11 - Art. 15º)? Sim (x) Não () Pendência ():

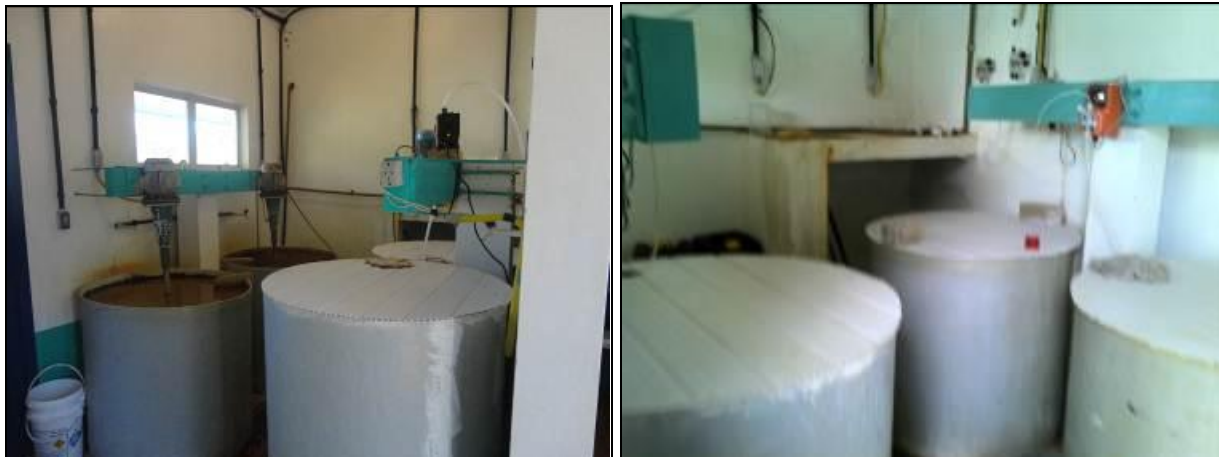
Figura 14: casa de Química (inicial e acompanhamento)

20) A estrutura do prédio da casa de química está aparentemente segura (Resolução AGESAN nº11 Art. 15º)? Sim (x) Não () Pendência ():

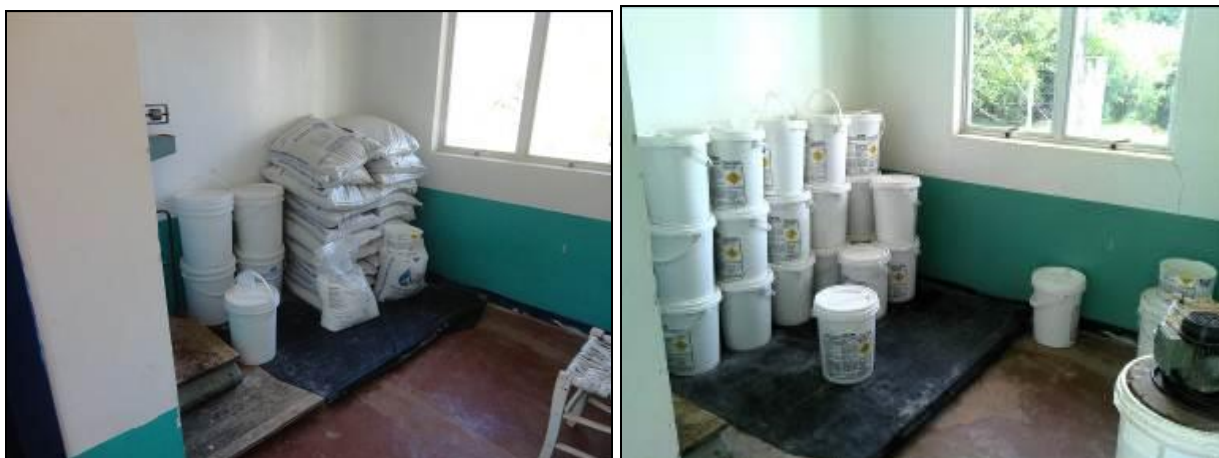
Figura 15: Acondicionamento produtos químicos (inicial e acompanhamento)

21) Existe almoxarifado para acondicionamento de produtos químicos (Resolução AGESAN nº11 - Art. 18º §2º)? Sim (x) Não () Pendência ():

22) O empilhamento dos produtos químicos é adequado (Resolução AGESAN Nº11 - Art. 18º §2º)? Sim (x) Não () Pendência ():

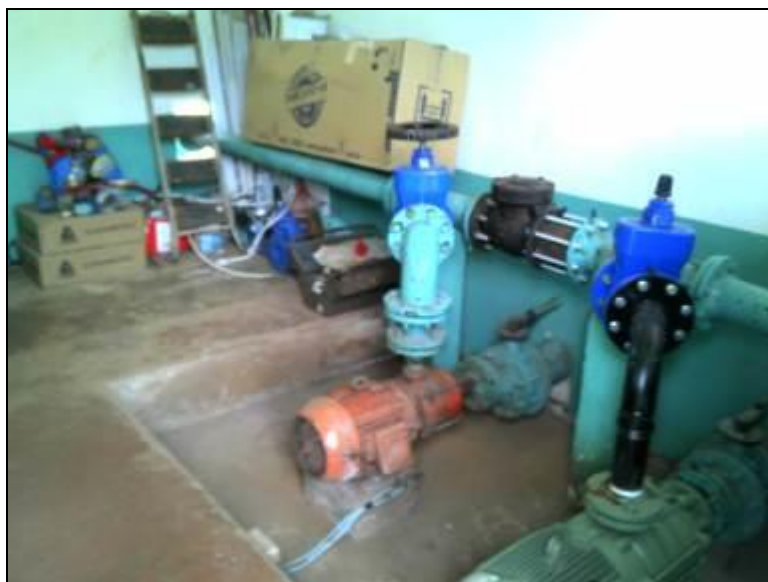
Figura 16: Bombeamento da ETA (acompanhamento)

23) Existem vazamentos nas instalações - tubos, registros, etc.? (Resolução AGESAN nº11 - Art. 15º) ? Sim () Não (x) Pendência ():

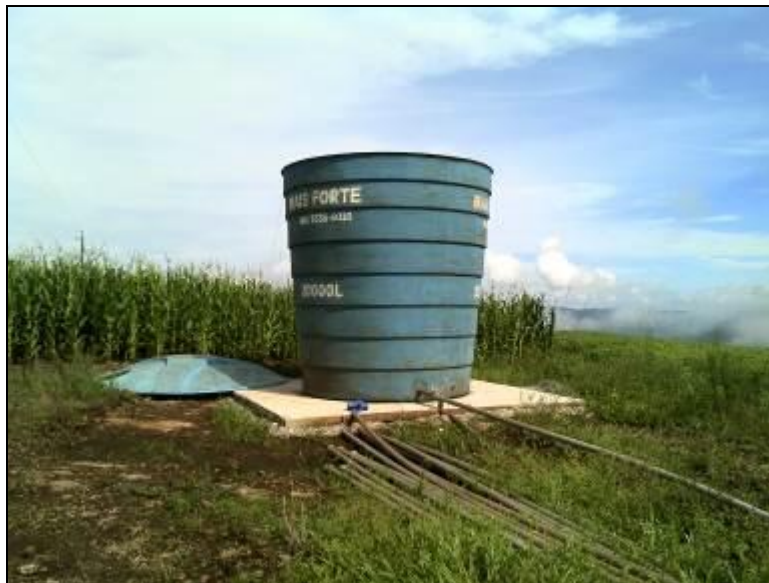
Figura 19: Reservatório SC 492 - Área Industrial.

9) Existe medidor de nível do reservatório em condições adequadas (Resolução AGESAN N°11 - Art. 23º)? Sim (x) Não () Pendência ():
