RELATÓRIO DE FISCALIZAÇÃO

Assunto: Fiscalização EMERGENCIAL

Relatório nº 024/2014

Unidade Auditada: Sistema de Abastecimento de Água

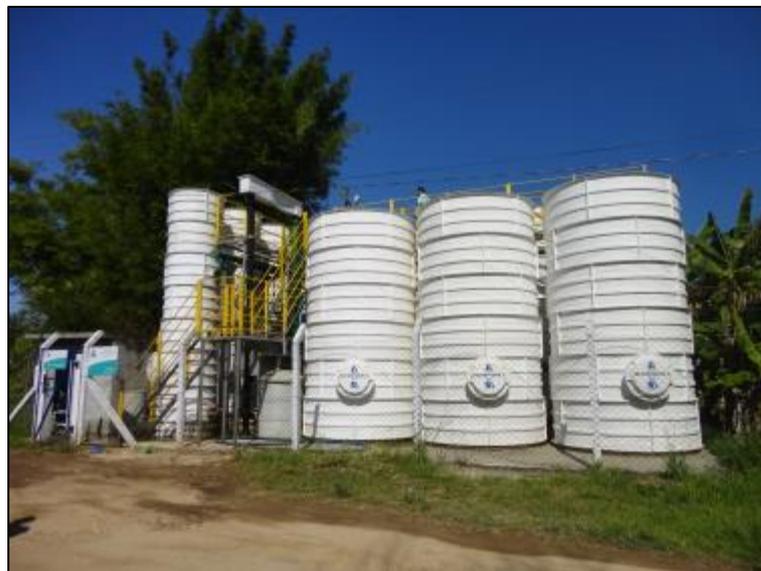
Figura 13: ETA Daniela (11/02/2014)

A Estação de Tratamento de Água da Daniela– ETA (Figura 13) encontra-se próxima ao local de captação, é dividida em dois módulos, nos quais recebem cerca de 12 L/s de água bruta. O tratamento é feito por meio das seguintes etapas: floculação, decantação, filtração, desinfecção e fluoração.
