RELATÓRIO DE FISCALIZAÇÃO

Assunto: Fiscalização de ACOMPANHAMENTO dos
Serviços de Saneamento Básico

Relatório nº 068/2014

Município de: Garopaba / SC

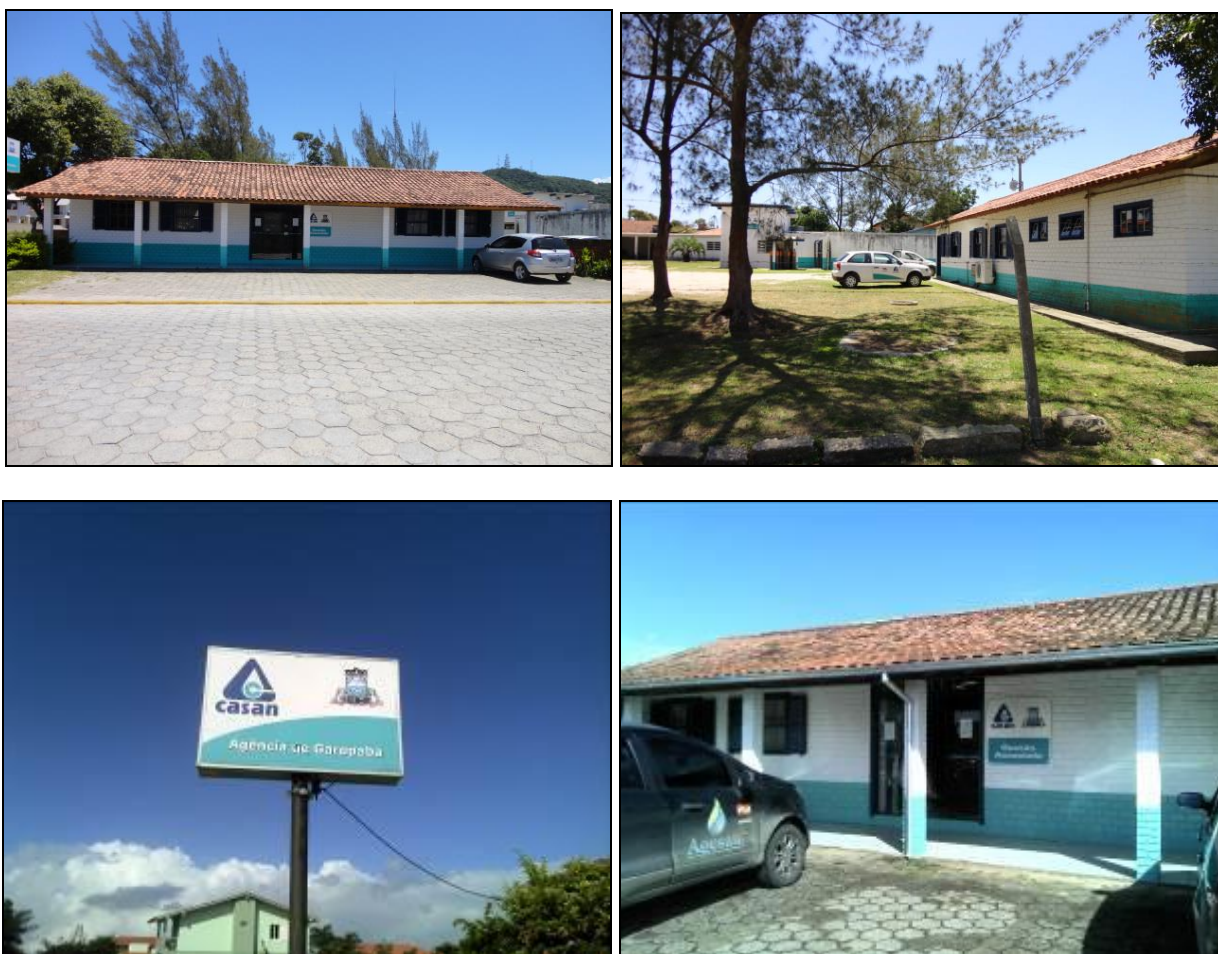
1) Existe identificação de que ali funciona um escritório de atendimento (Lei nº 8.078 Art. 6º)? Sim (x) Não () Pendência ():

Figura 1: Fachadas principal e lateral do Escritório local. (inicial e acompanhamento)

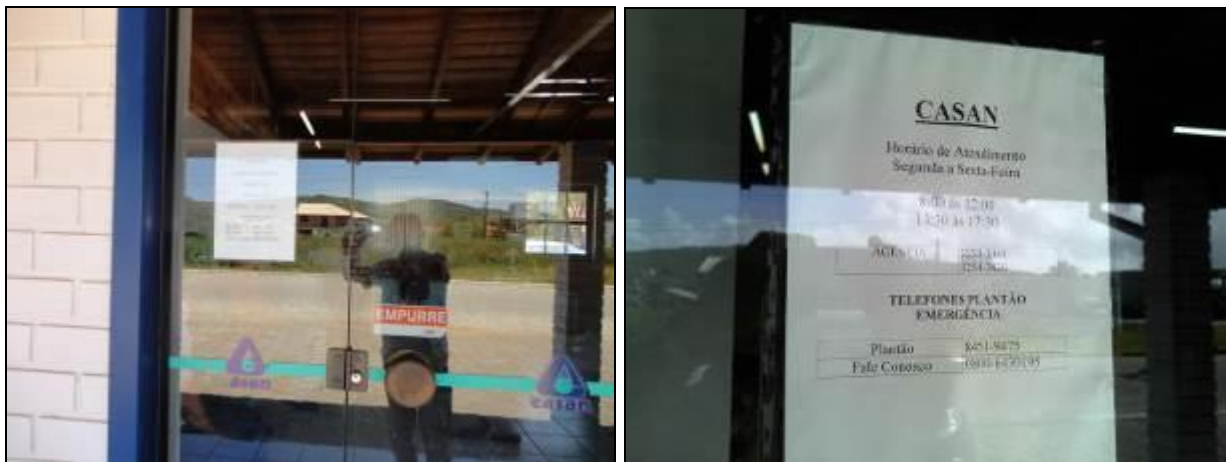
4) Há placa indicativa do horário de funcionamento (Lei nº 8.078 - Art. 6º)? Sim (x)

Figura 2: Cartaz de Atendimento ao Público (inicial e acompanhamento)

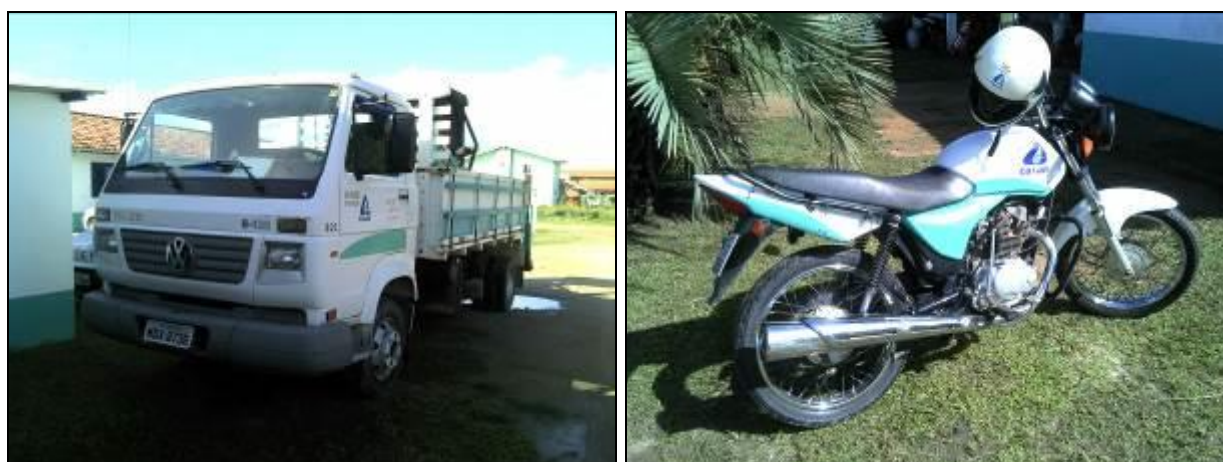
19) Existem veículos para uso dos funcionários³? Sim (x) Não () Pendência ():

Figura 6: Frota de veículos da Agencia (acompanhamento)

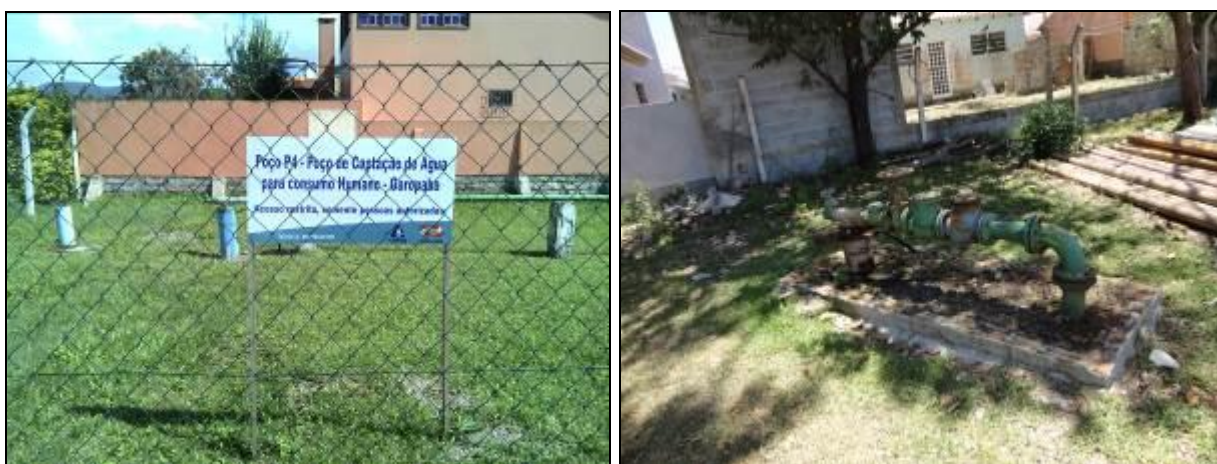
Figura 7: Poço 4 e Poço 5 ETA (acompanhamento)

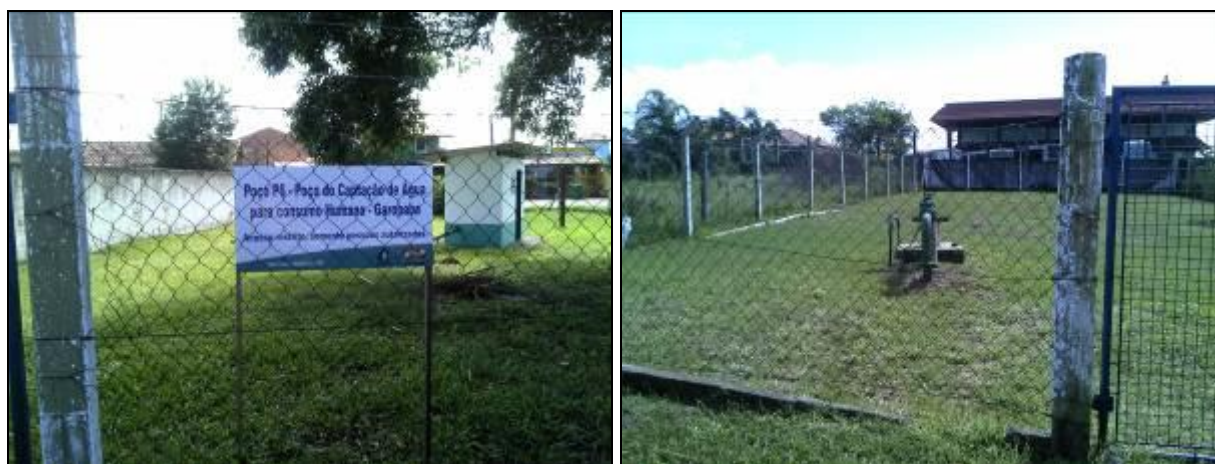
Figura 8: Poço 6 e Poço 7 (acompanhamento)

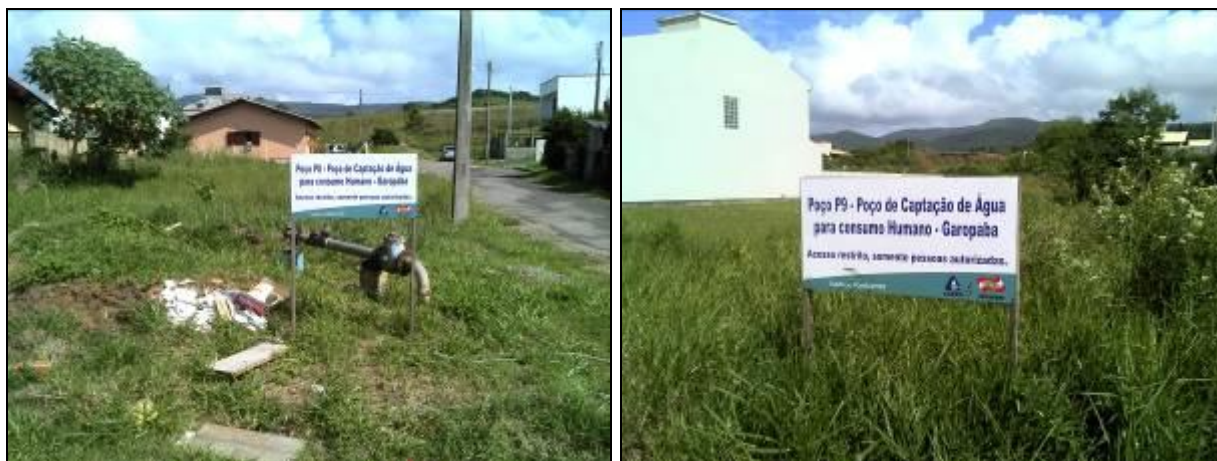
Figura 9: Poço 8 e Poço 9 (acompanhamento)

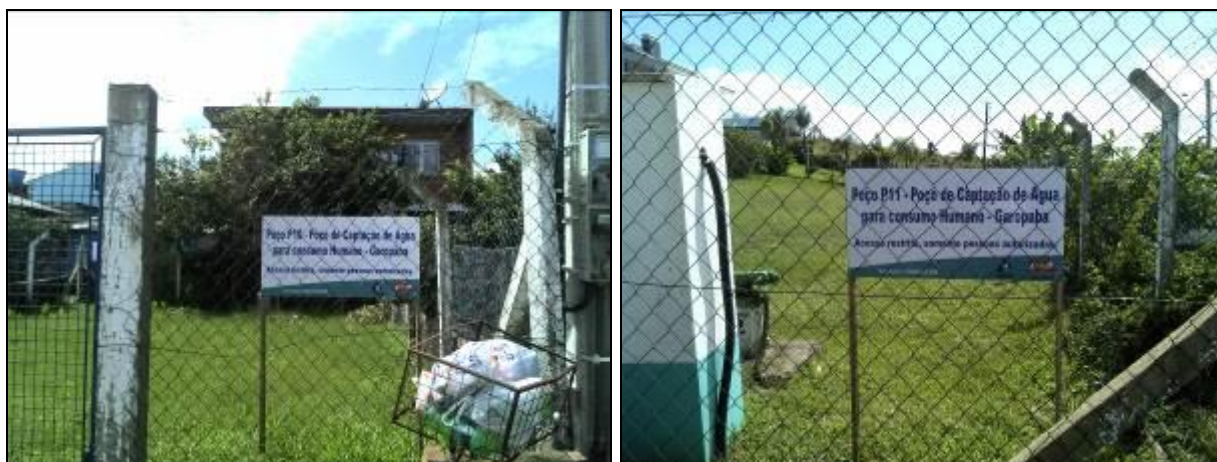
Figura 10: Poço 10 e Poço 11 (acompanhamento)

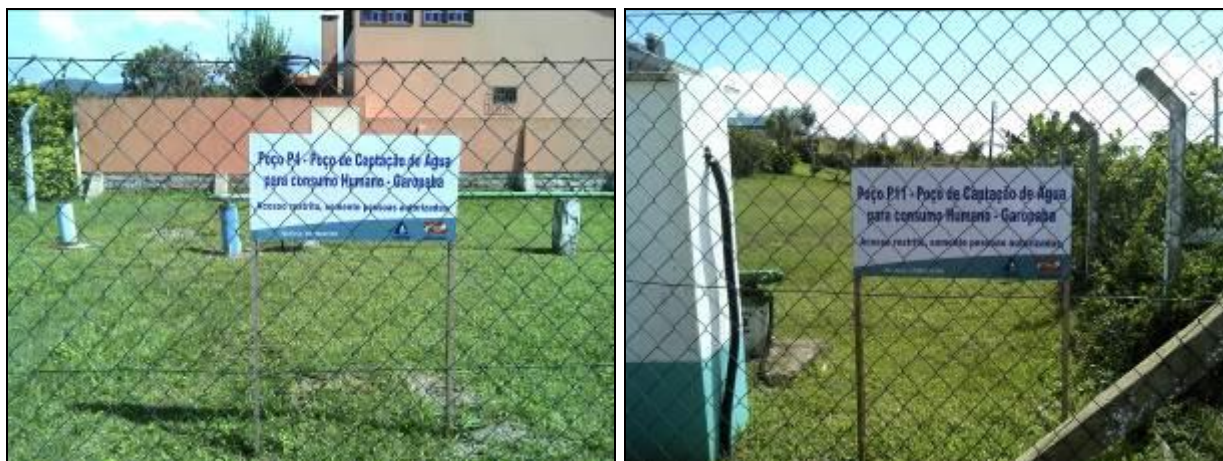
13) Existe placa de identificação com as restrições à utilização da área (Resolução AGESAN N°11 - Art. 10º)? Sim (x) Não () Pendência (): Obs.: Todos os poços estão devidamente identificados.

Figura 11: Identificação dos poços (acompanhamento)

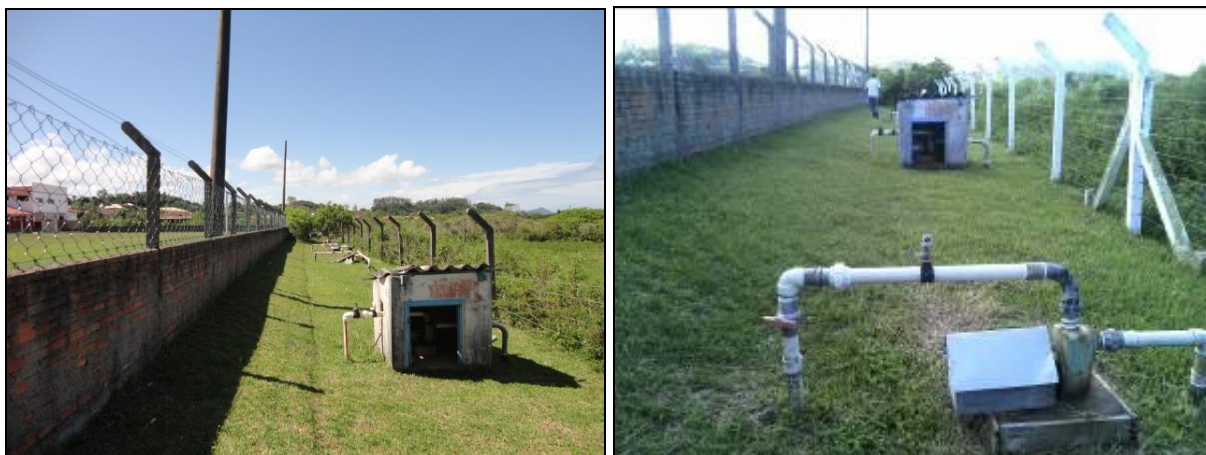
Figura 12: Ponteiras Gamboa (inicial e acompanhamento)

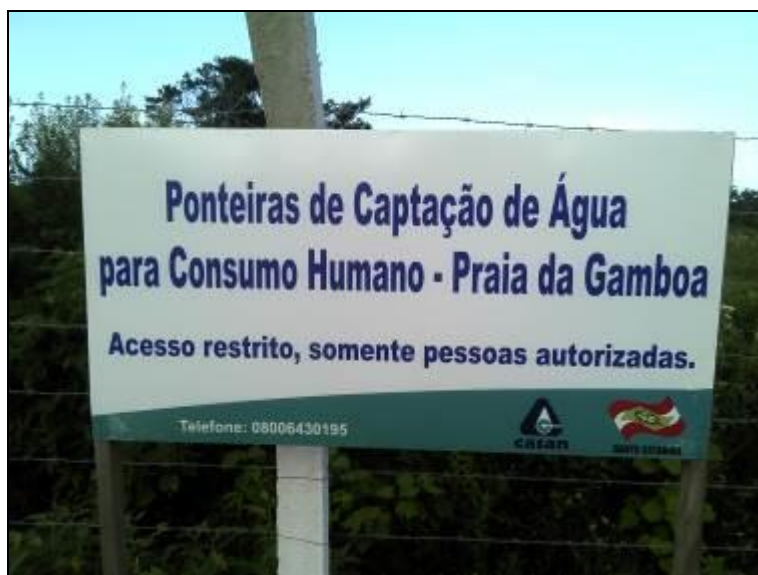
13) Existe placa de identificação com as restrições à utilização da área (Resolução AGESAN Nº11 - Art. 10º)? Sim (x) Não () Pendência ():

Figura 13: Identificação dos poços (acompanhamento)

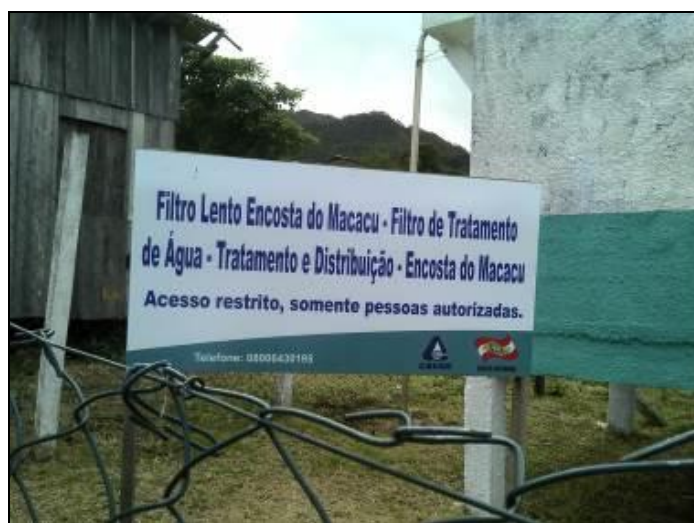
13) Existe placa de identificação com as restrições à utilização da área (Resolução AGESAN N°11 - Art. 10º)? Sim (x) Não () Pendência ():

Figura 16: Identificação do Sistema (acompanhamento)

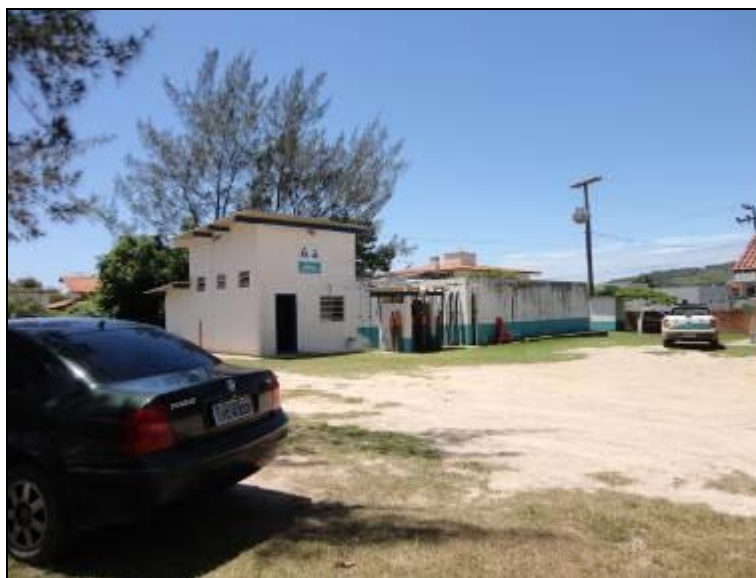
6) O acesso à ETA está em boas condições (Resolução AGESAN Nº11 - Art. 15º)?

Figura 17: Área externa da ETA

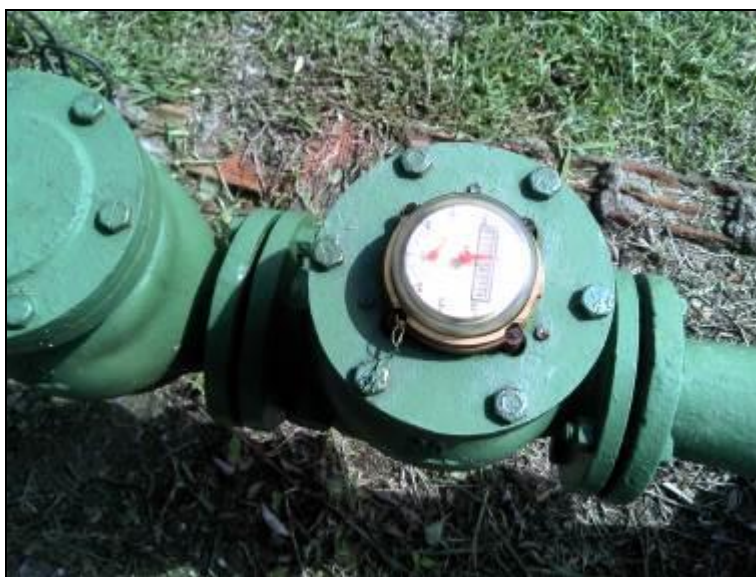
10) Existe Macromedição na entrada (Res. AGESAN nº11 - Art. 17º)? Sim (x) Não ()

Figura 19: Macromedidor de entrada (acompanhamento)

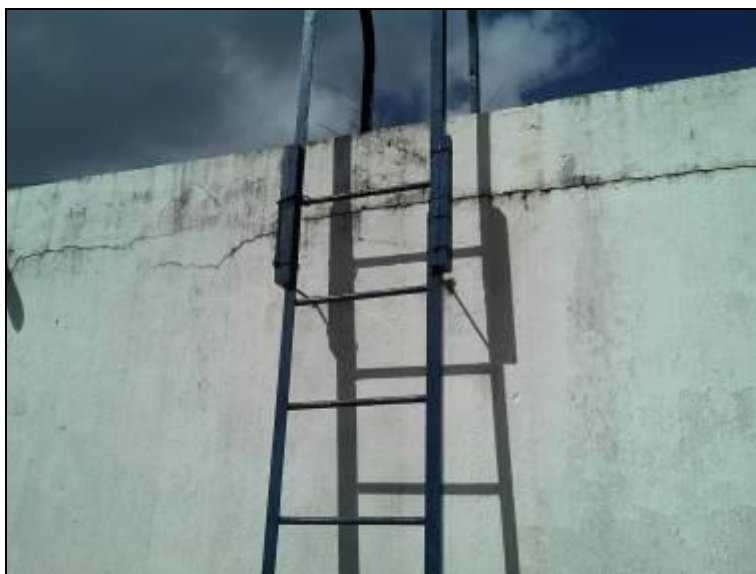
15) As escadas de acesso estão em boas condições de uso (Resolução AGESAN nº11 - Art. 15º)? Sim (x) Não () Pendência ():

Figura 20: Escada de acesso a ETA (acompanhamento)

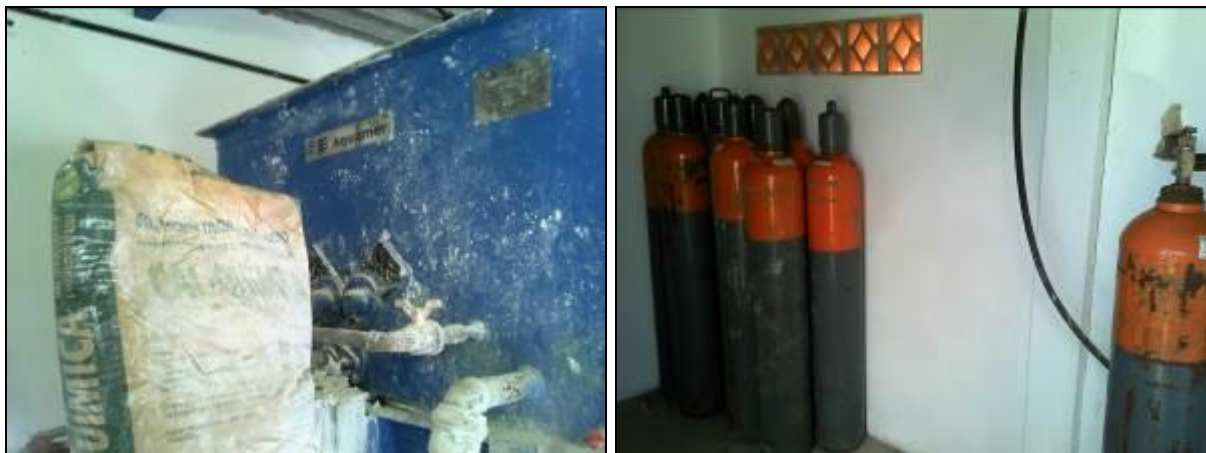
24) A estrutura do prédio da casa de química está aparentemente segura (Resolução AGESAN nº11 Art. 15º)? Sim (x) Não () Pendência ():

Figura 21: casa de química (acompanhamento)

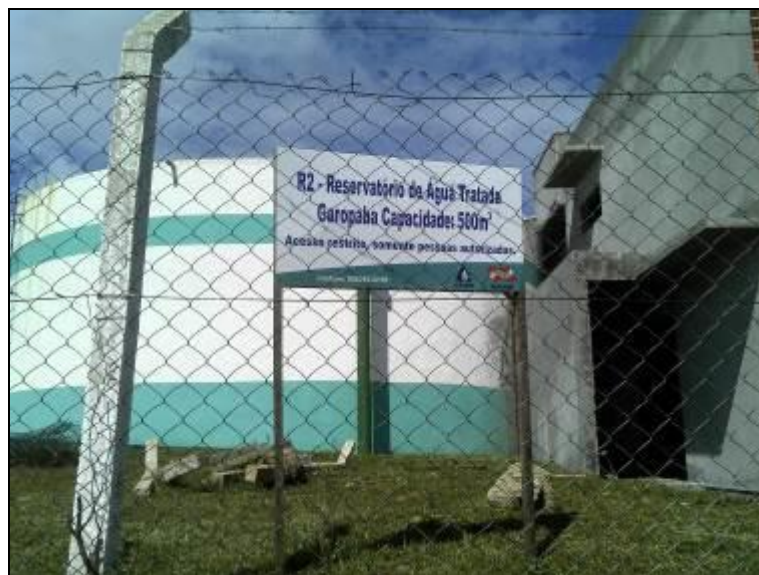
18) Existem placas indicativas de propriedade e restrição de uso das áreas dos reservatórios (Resolução AGESAN nº 004 - Art.19 - §2º)? Sim (x) Não () Pendência ()

Figura 25: Identificação R-02 (acompanhamento)

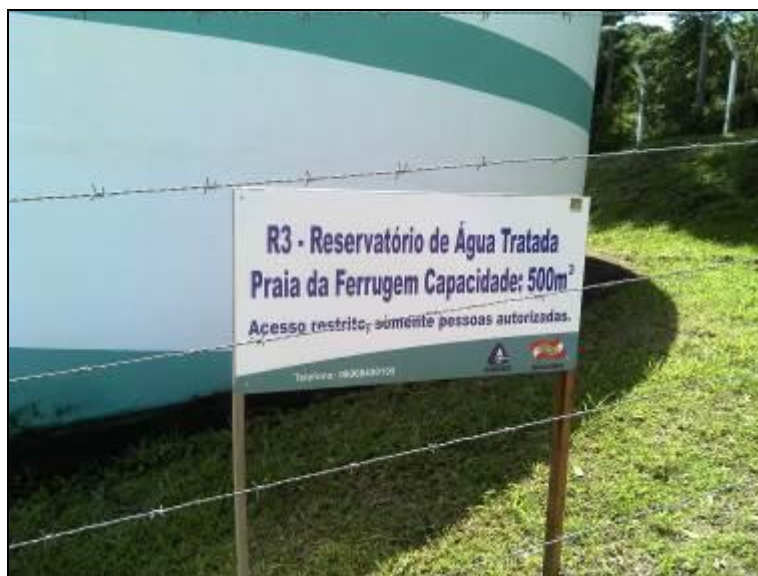
31) Existem placas indicativas de propriedade e restrição de uso das áreas dos reservatórios (Resolução AGESAN nº 004 - Art.19 - §2º)? Sim (x) Não () Pendência ()

Figura 27: Identificação R-03 (acompanhamento)
