RELATÓRIO DE FISCALIZAÇÃO

Assunto: Fiscalização INICIAL dos Serviços de Saneamento Básico

Relatório nº 053/2012

Município de: TREZE TÍLIAS/SC

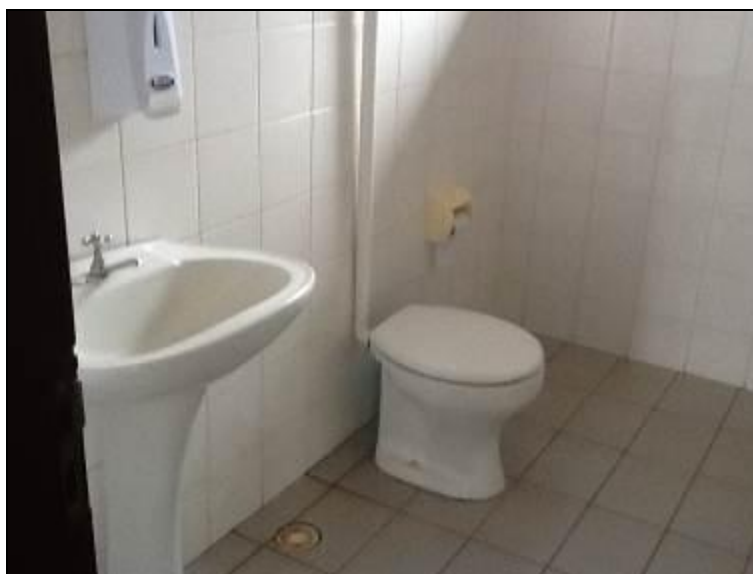
6) Existe sanitário disponível para uso dos funcionários (Resolução AGESAN nº 004 Art. 127)? Sim (x) Não () Encontra-se em boas condições de higiene e limpeza? Sim (x) Não () Pendência ():

Sanitário do Escritório.

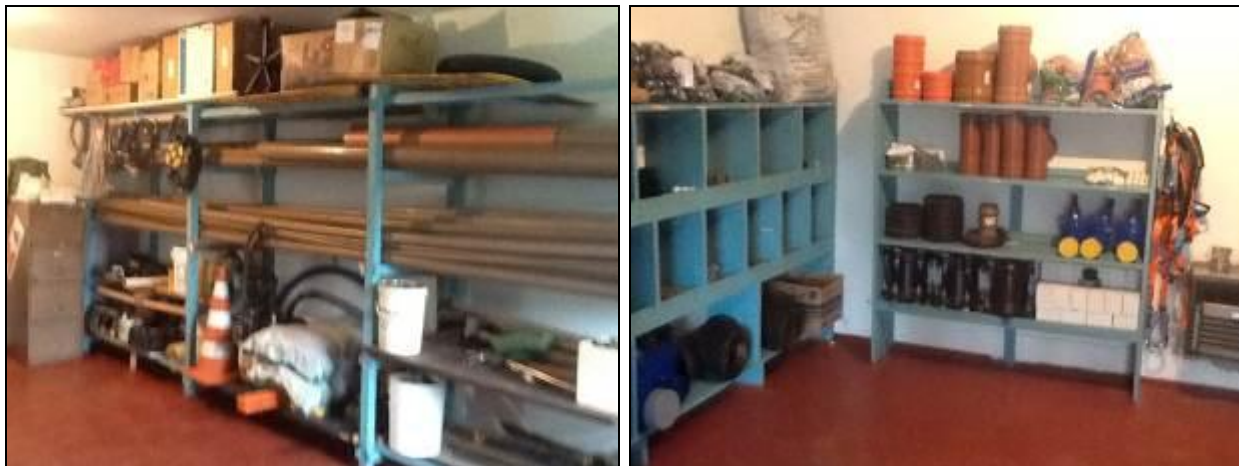
Condições gerais do Almoxarifado.

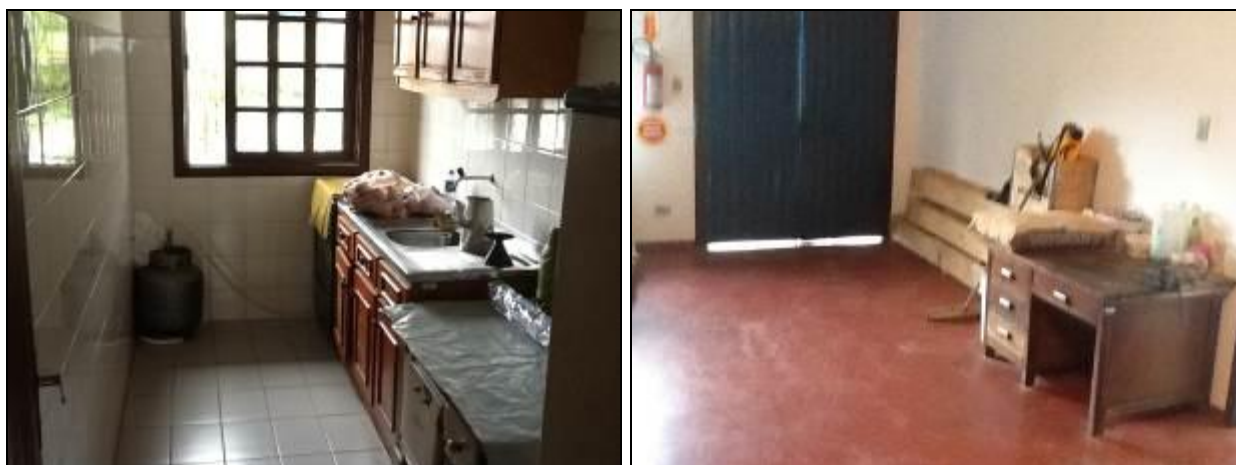
11) As condições gerais de limpeza são favoráveis (Resolução AGESAN Nº 004 - Art. 127)? Sim (x) Não () Pendência ():

Condições de organização e limpeza: áreas internas.

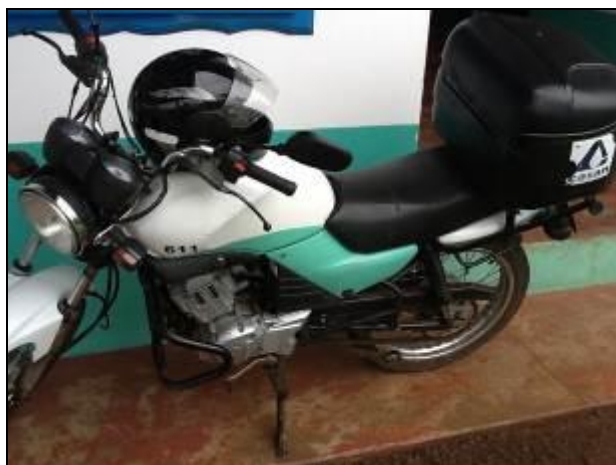
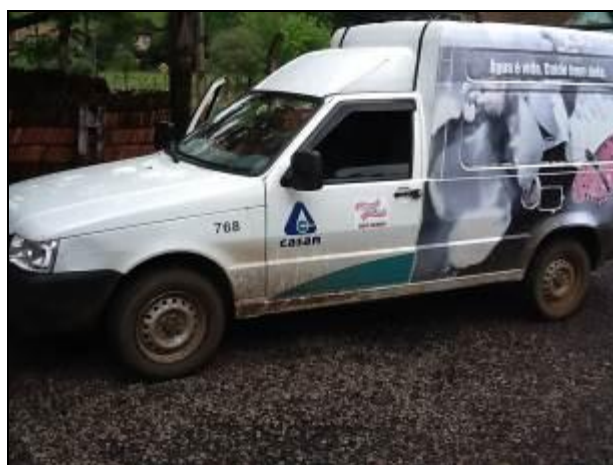
Veículo à disposição da Unidade.

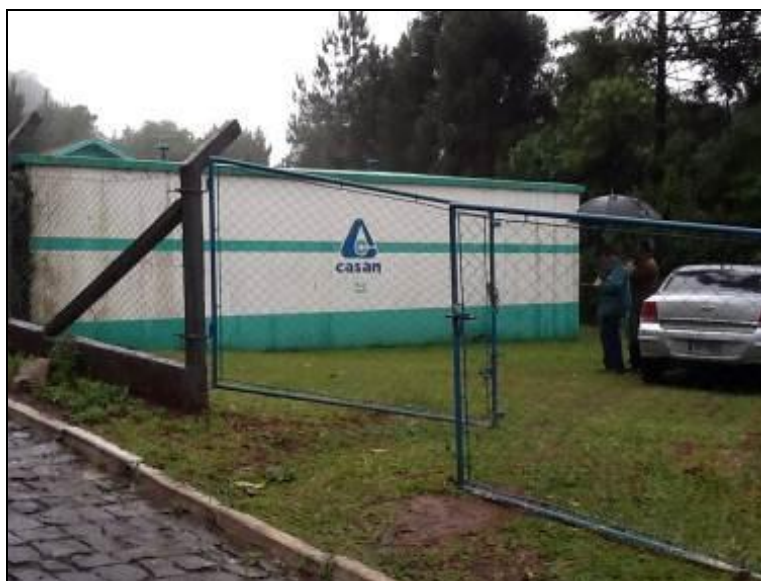
2) O acesso à ETA está em boas condições (Resolução AGESAN N°11 - Art. 15°)?
Sim (x) Não () Pendências ():

Acesso e entrada da ETA

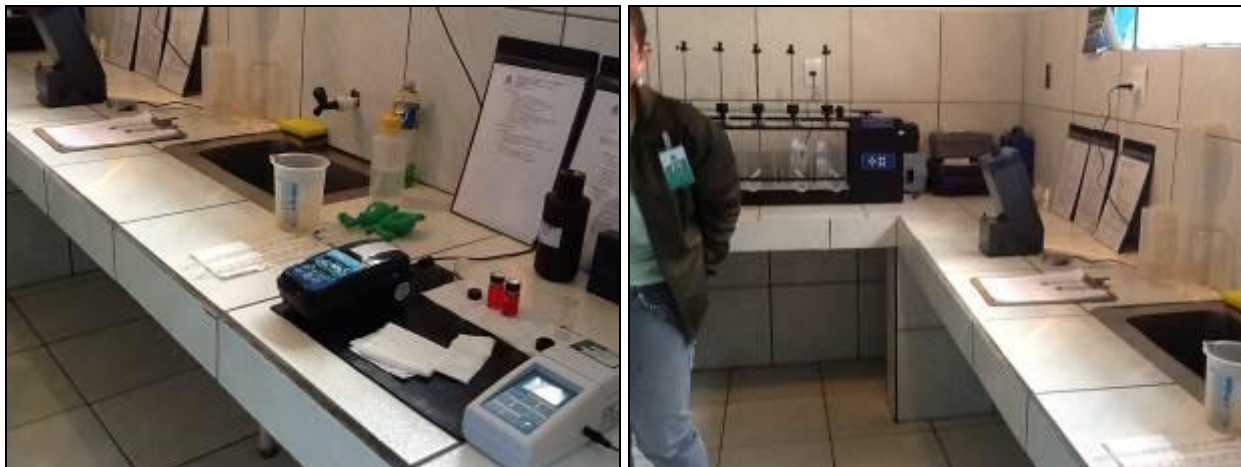
3) As condições do Laboratório são adequadas? Sim (x) Não () Pendência ():

Laboratório da ETA.

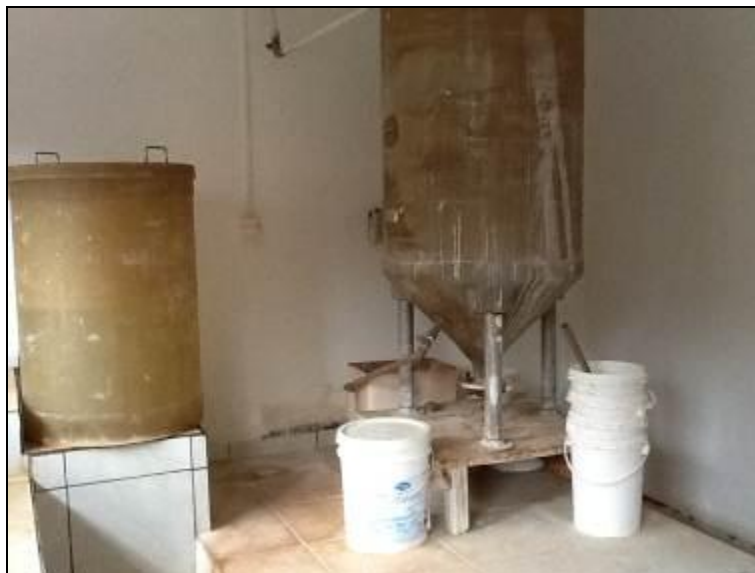
20) A estrutura do prédio da casa de química está aparentemente segura (Resolução AGESAN N°11 Art. 15°)? Sim (x) Não () Pendência ():

Casa de Química da ETA.

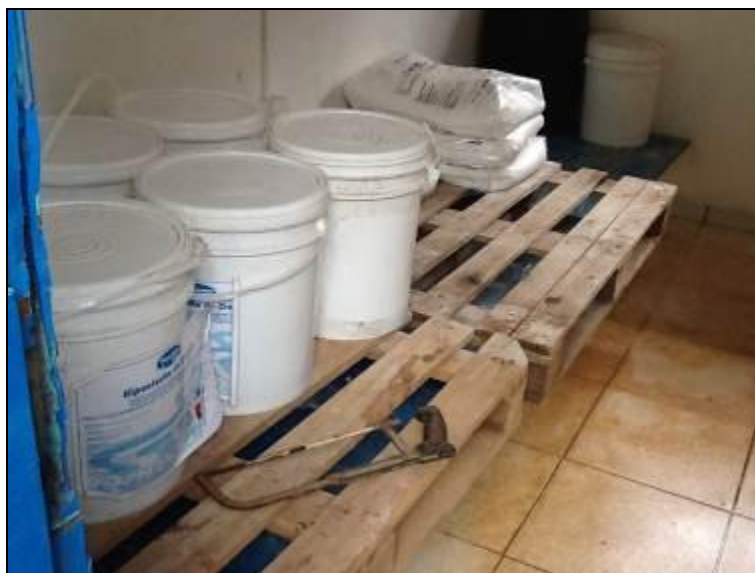
21) Existe almoxarifado para acondicionamento de produtos químicos (Resolução AGESAN N°11 - Art. 18° §2°)? Sim (x) Não () Pendência ():

Acondicionamento de produtos químicos.

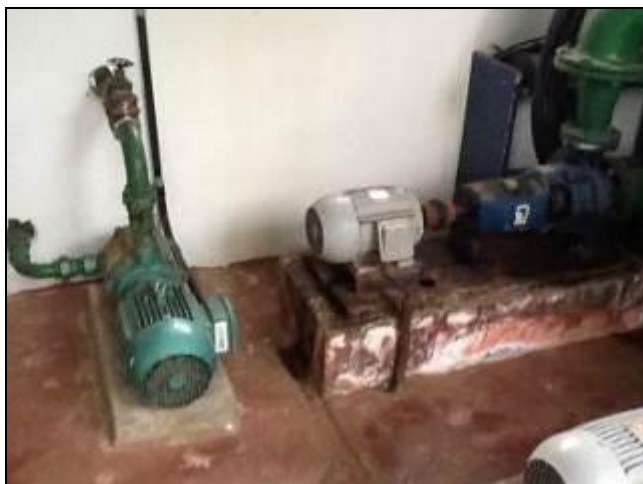
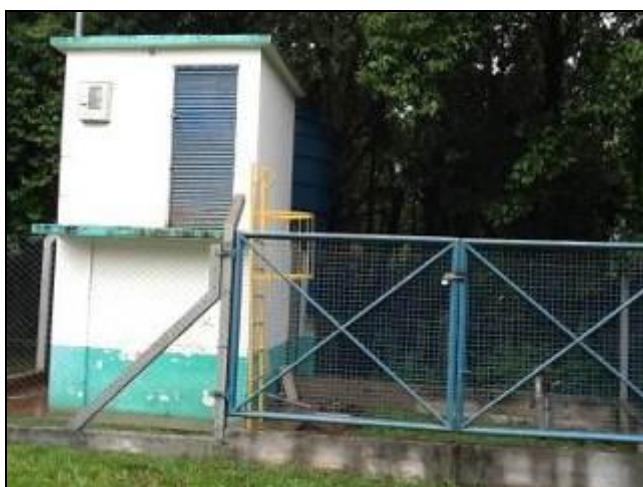
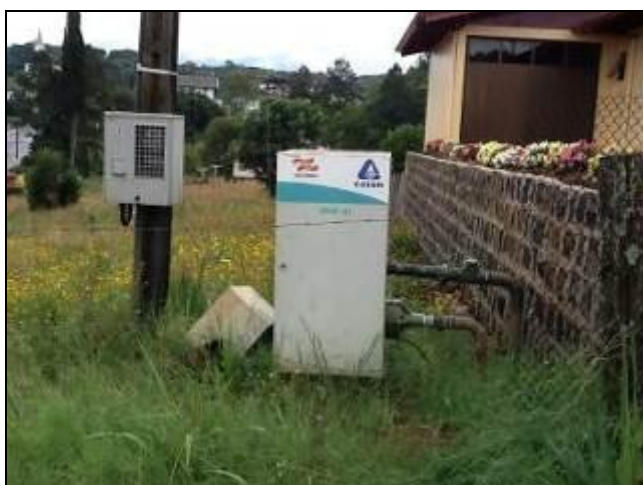
9) Estão devidamente identificadas? Sim (x) Não () Pendência ():

ERAT do Sistema

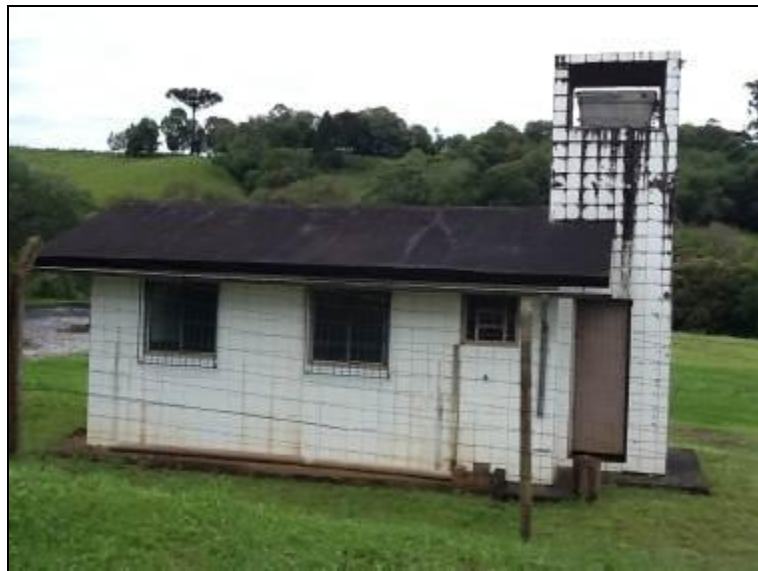
Estação de tratamento de Esgotos.

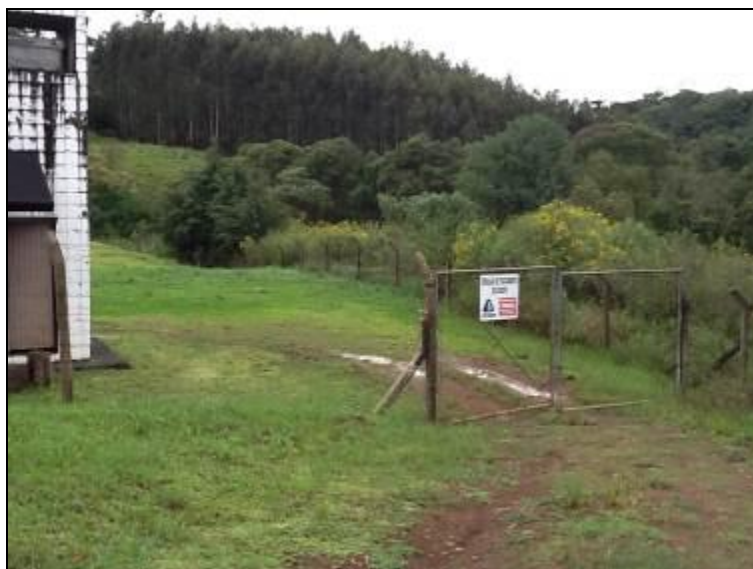
2) A área é devidamente cercada e sinalizada (NBR 12.209)? Sim (x) Não () Pendência ():

Disposição das cercas de proteção e placa de identificação da Unidade.

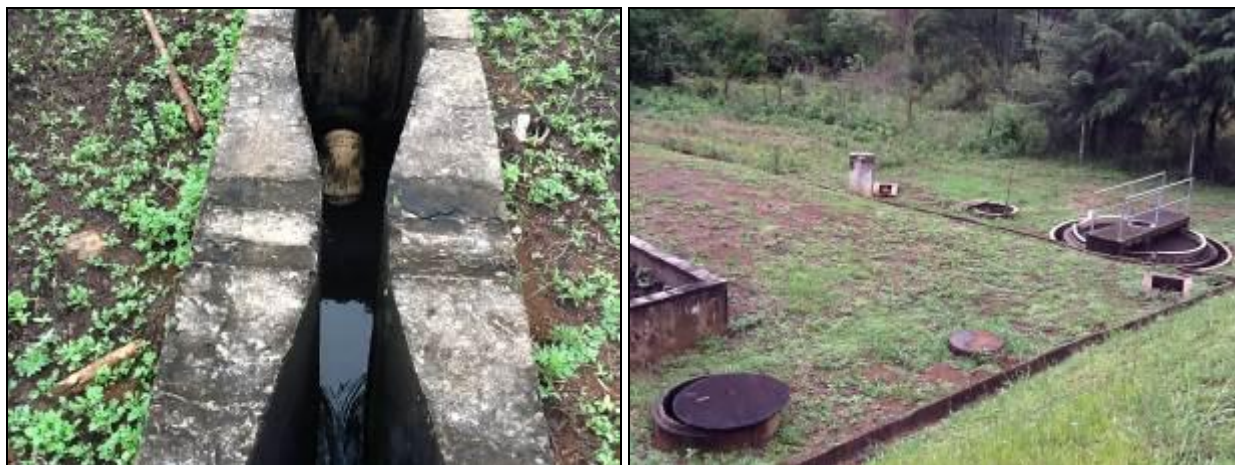
12) O acesso à ETE está em boas condições (Resolução AGESAN N°11 Art. 42°)?
Sim (x) Não () Pendência ():

Áreas externas da ETE.

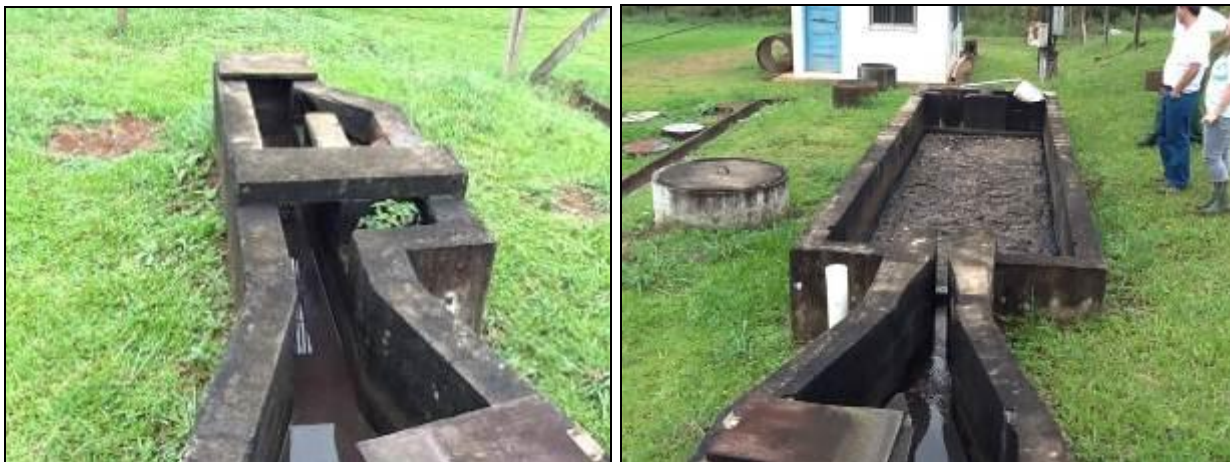
- 18) Existe comporta ou válvula para controle do fluxo de entrada (NBR 12.209)? Sim (x) Não () Pendência ():
- 19) As condições de limpeza da(s) caixa(s) de recepção do EB são satisfatórias (Resolução AGESAN N°11 - Art. 42º)? Sim (x) Não () Pendência ():

Estruturas de recepção.
