RELATÓRIO DE FISCALIZAÇÃO

Assunto: Fiscalização INICIAL dos Serviços de
Saneamento Básico

Unidade Auditada: Sistema de Abastecimento de Água.

Local: Araranguá

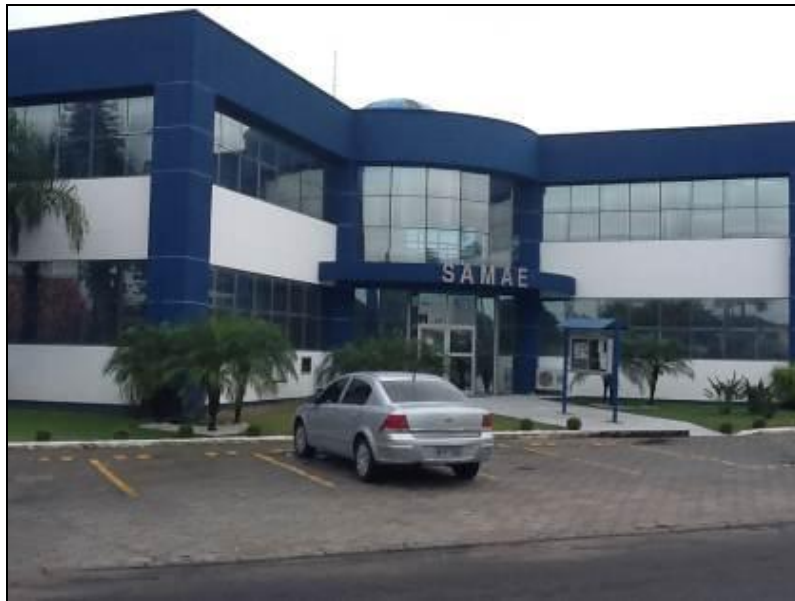
Fachada do Escritório

1) Existe identificação de que ali funciona um escritório de atendimento (Lei nº 8.078 Art. 6º)? Sim (x) Não () Pendência (): _____

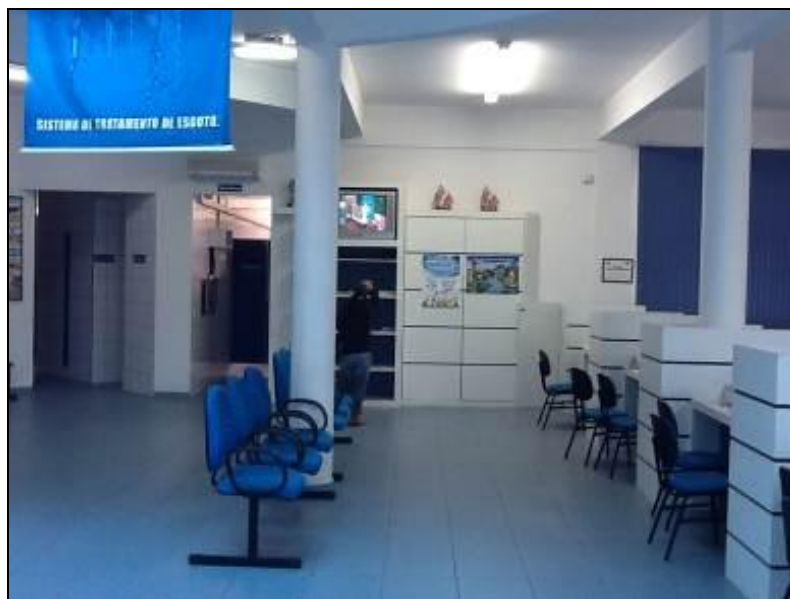
Estrutura interna para atendimento ao público.

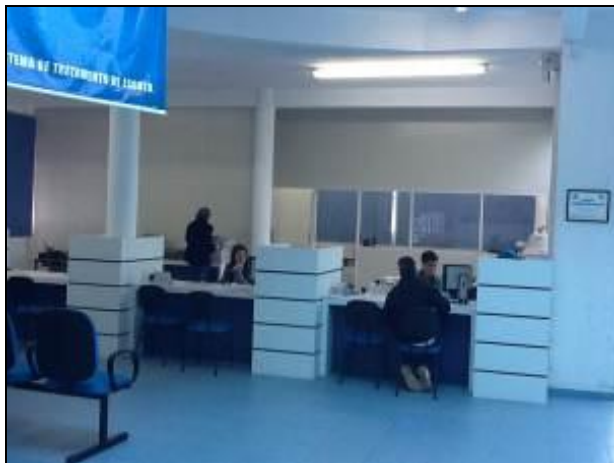
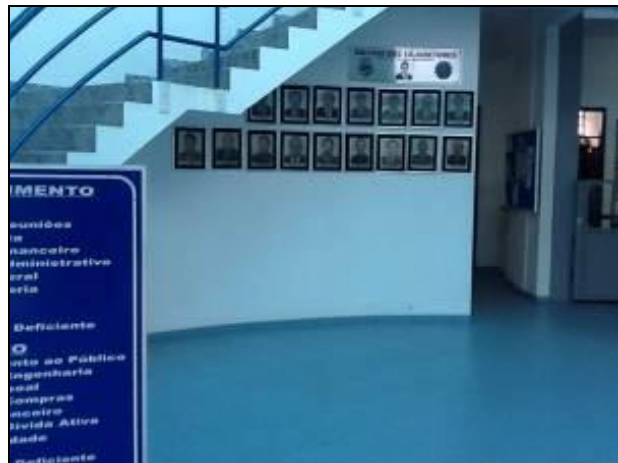
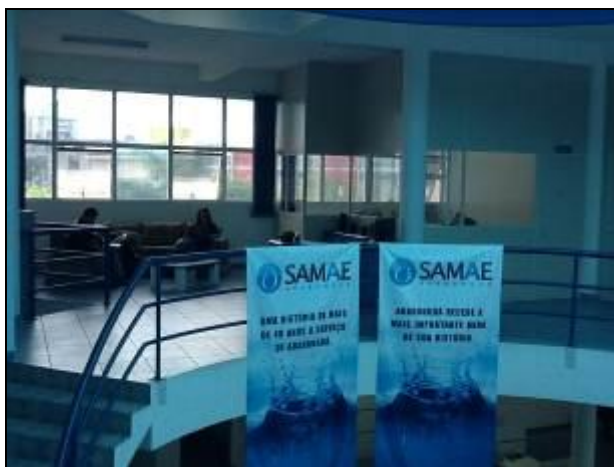
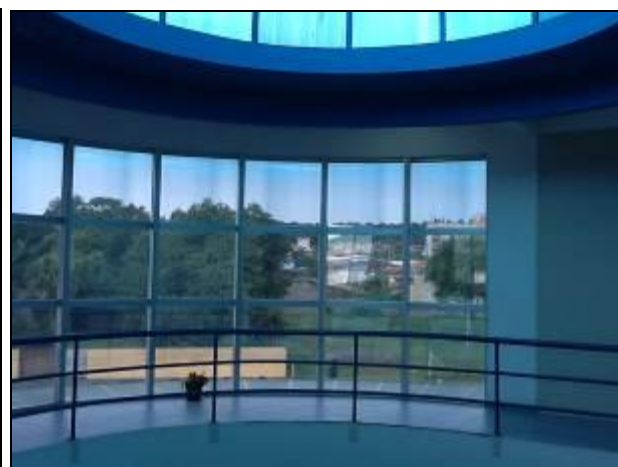
4) As condições de mobiliário são favoráveis (Resolução AGESAN Nº 004 - Art. 127)? Sim (x) Não () Pendência (): Mobiliário em geral em boas condições.

Áreas internas da sede do SAMAE - Araranguá.

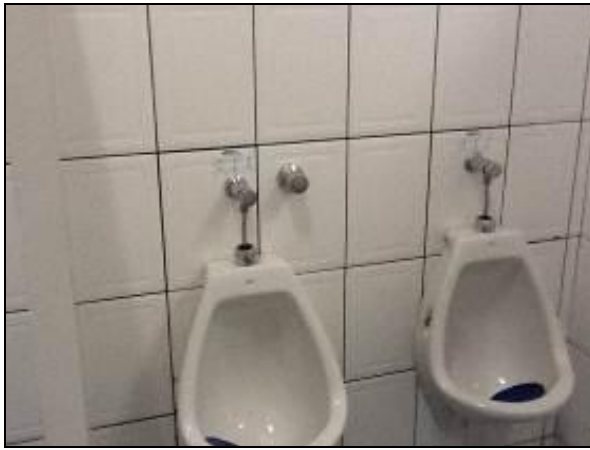
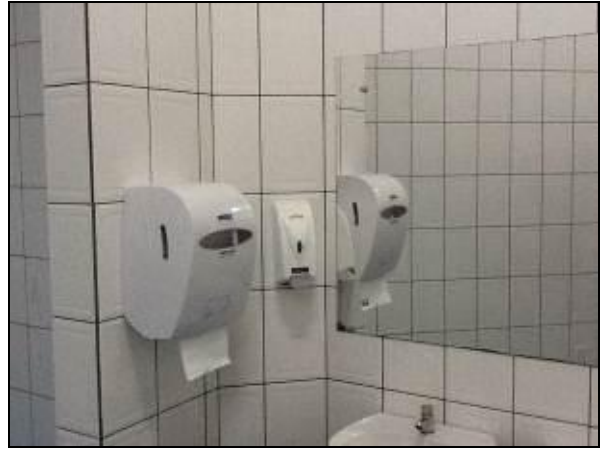
6) Existe sanitário disponível para uso dos funcionários (Resolução AGESAN Nº 004 Art. 127)? Sim (x) Não () Encontra-se em boas condições de higiene e limpeza? Sim (x) Não () Pendência (): _____

Sanitários disponíveis em Araranguá.

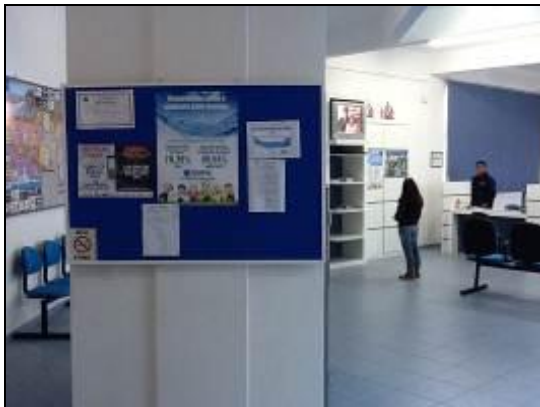
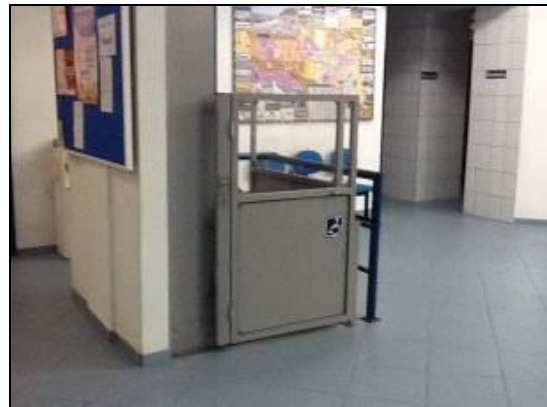
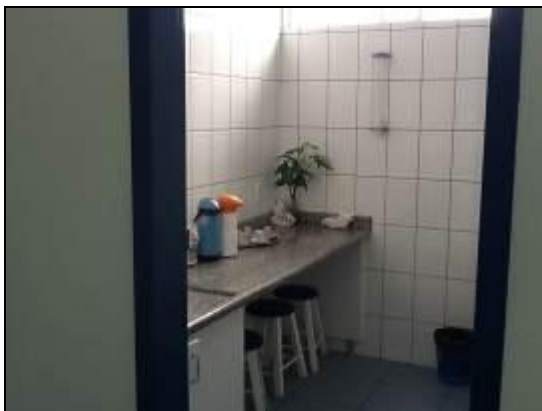
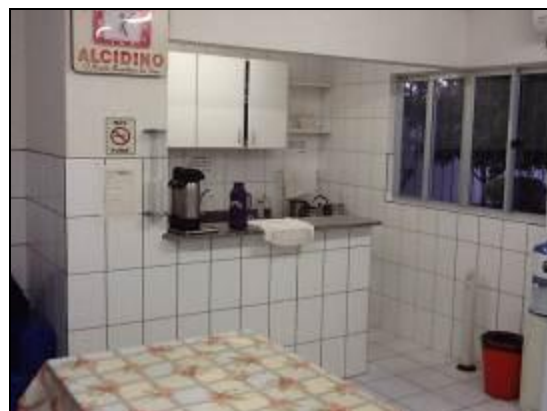
Áreas de uso comum em boas condições de organização e limpeza.

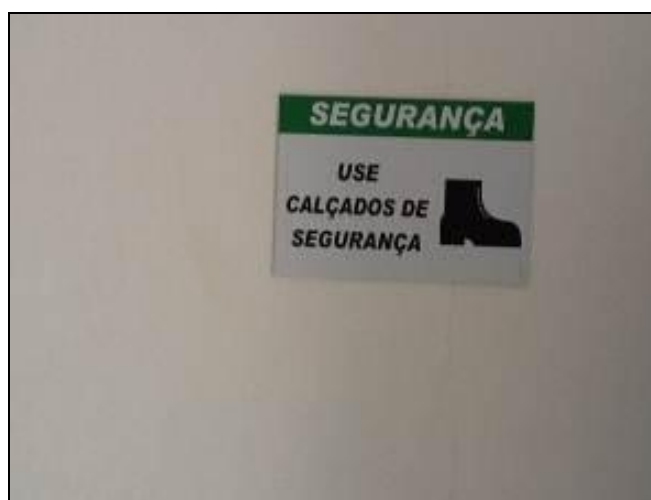
Orientação para uso de Equipamentos de Proteção Individual.

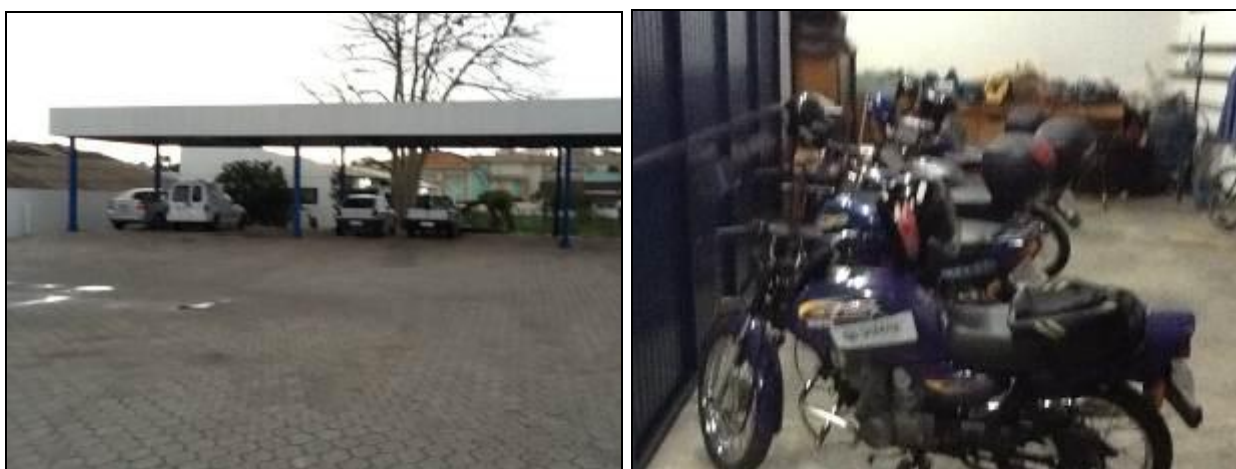
Alguns dos veículos à disposição da SAMAE.

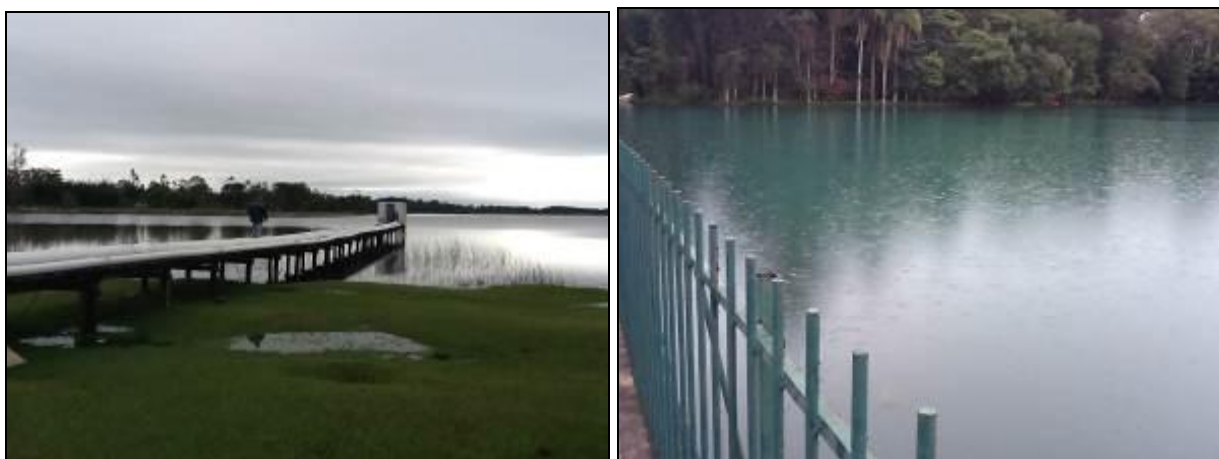
Áreas de Manancial à esquerda em Morro dos Conventos e à direita na área central.

1) Outorga de Uso (Lei nº 9.433/97 - Art. 12º): Sim () Não (x)

2) Existe Licença Ambiental: Sim () Não (x)

3) Existe cerca de proteção da área do manancial (Resolução AGESAN N°11- Art. 10º)? Sim () Não (x) Obs.: No lago da área central há isolamento parcial.

R2: Encaminhar solicitação ou apresentar processo já encaminhado.

R3 – Providenciar processo de licenciamento.

R4 – Providenciar o isolamento e identificação de todas as áreas de captação.

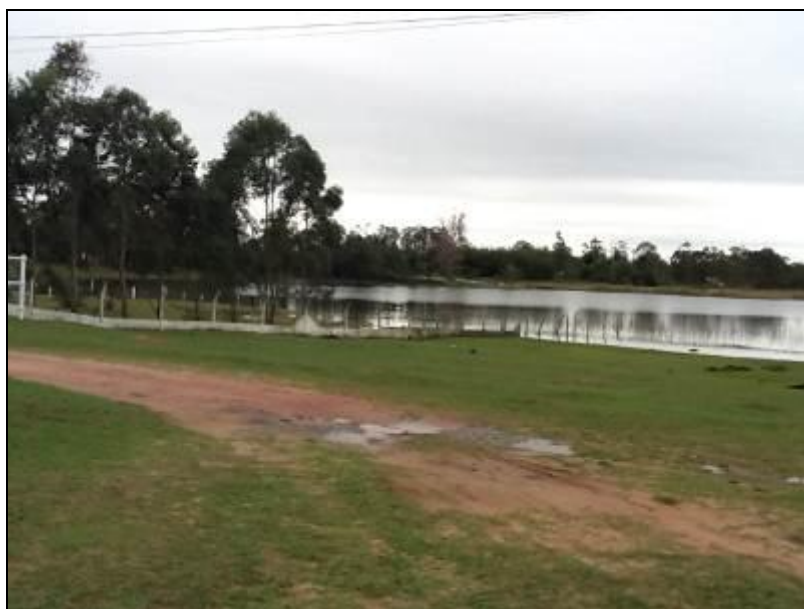
Área do Manancial.

11) Outorga de Uso (Lei nº 9.433/97 - Art. 12º): Sim () Não (x)

12) Existe Licença Ambiental: Sim () Não (x) -

R5: Devem ser providenciadas as outorgas de uso de todas as captações, assim como os respectivos licenciamentos.

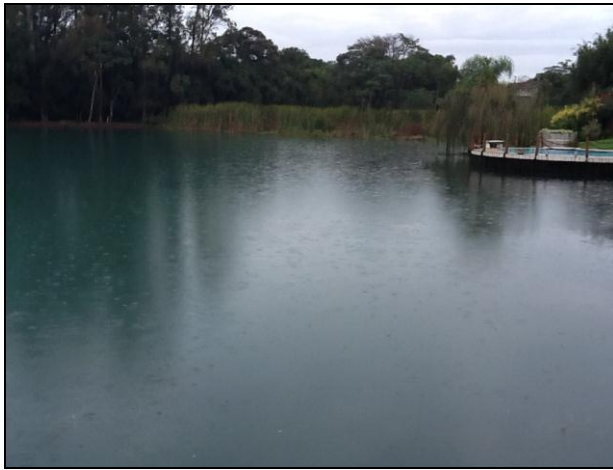
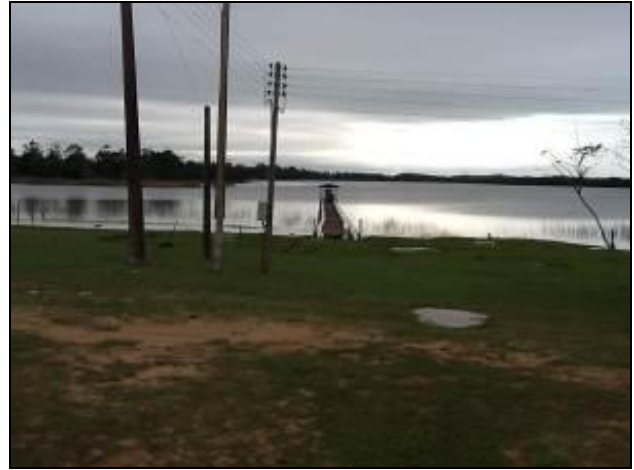
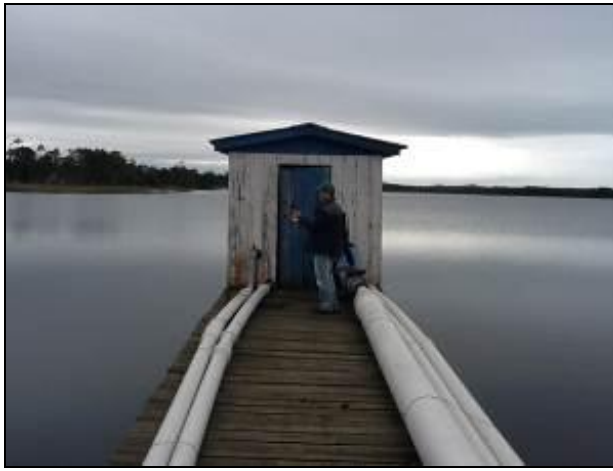
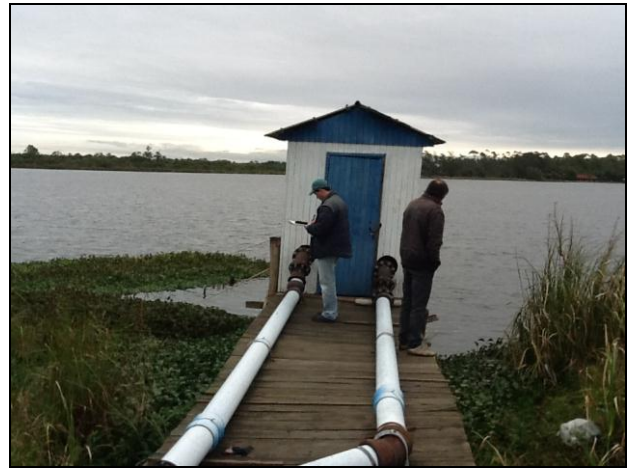
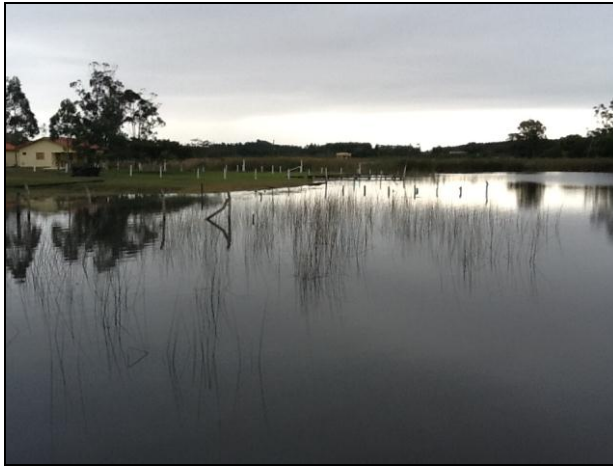
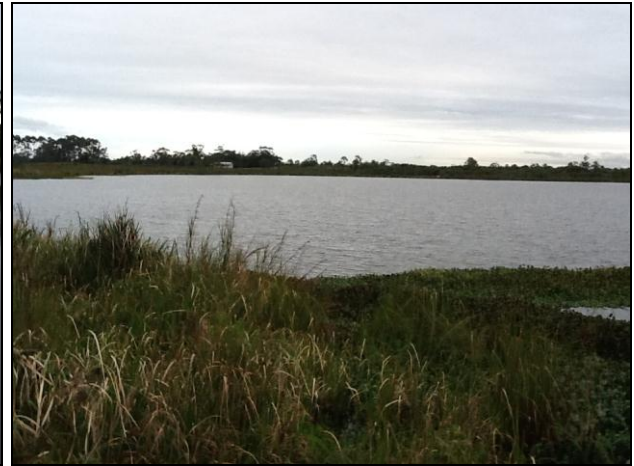
Obs.: Outras fotos das áreas de captação abaixo.

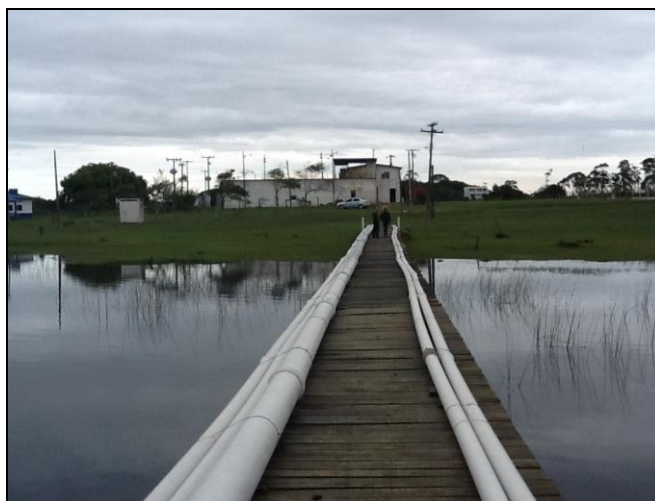
Vista geral da ETA.

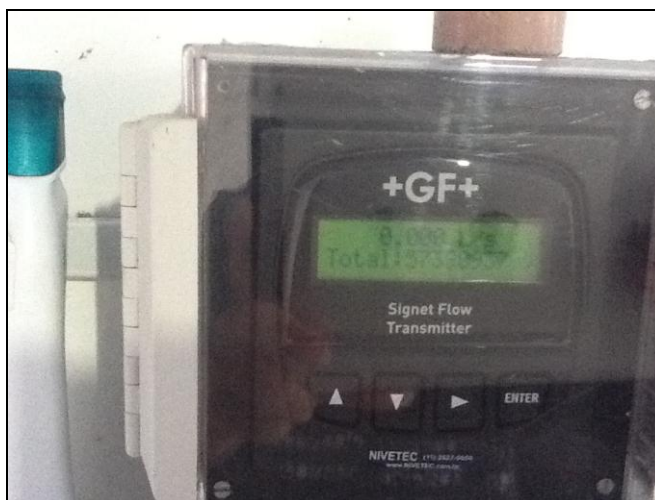
5) Existe Macromedição na entrada (Resolução AGESAN N°11 - Art. 17°)? Sim ()
Não (x)

Macro medidor.

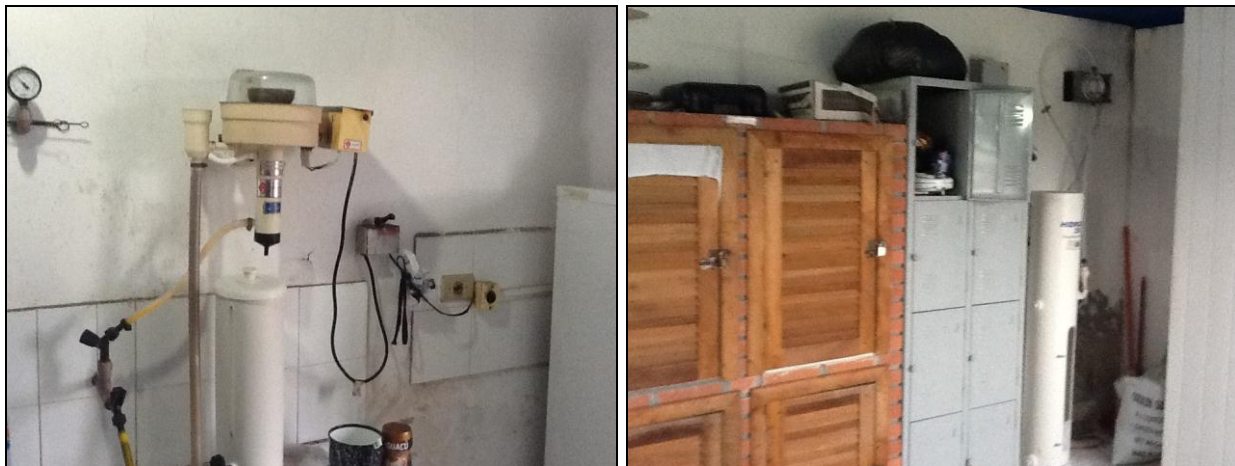
6) Existe Macromedição na saída (Res. AGESAN nº11 - Art. 17º)? Sim () Não (x)

Outros equipamentos de acompanhamento da ETA.

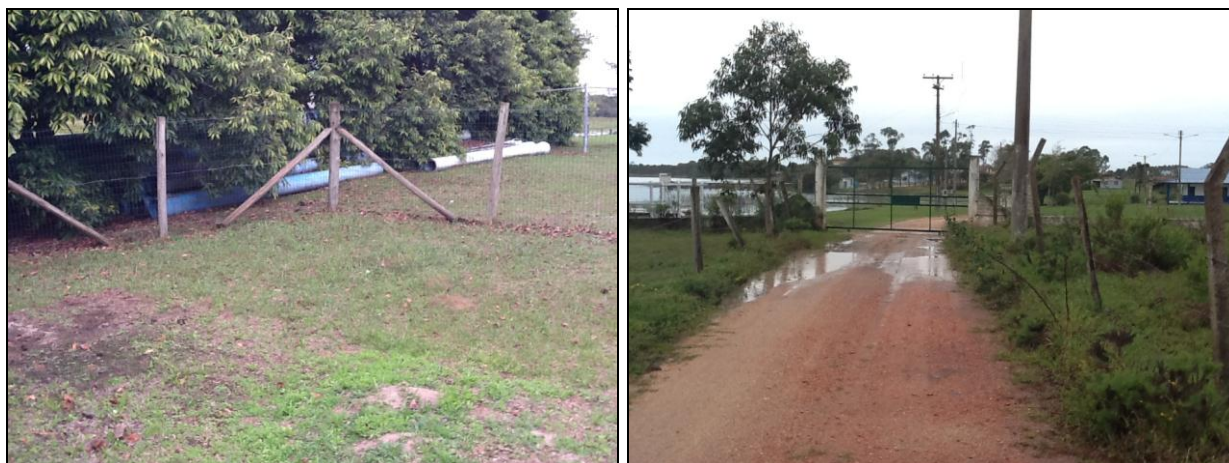
8) Existe cerca de proteção da ETA em bom estado de conservação (Resolução AGESAN Nº11 - Art. 15º)? Sim (x) Não () Pendência ():

Alguns trechos do cercamento da ETA.

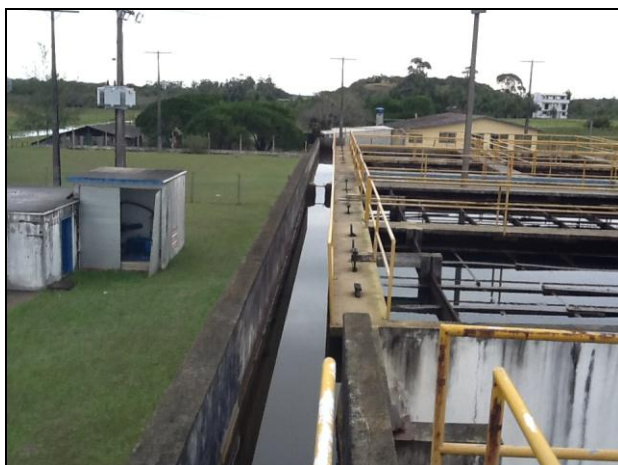
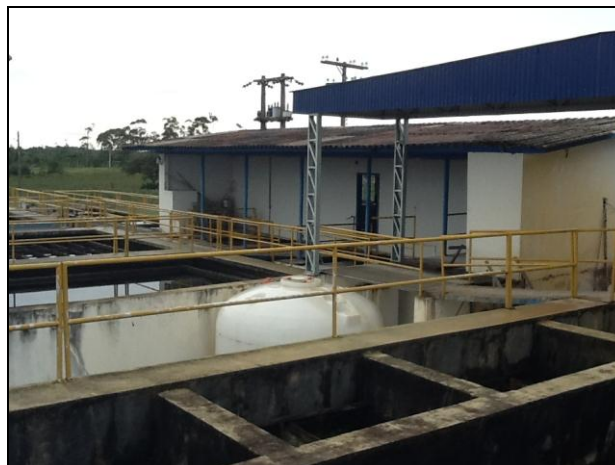
12) Os decantadores estão em boas condições (Resolução AGESAN N°11 - Art. 15°)? Sim (x) Não () - N° de decantadores: 01 (um).

Estruturas de Filtros e Decantadores.

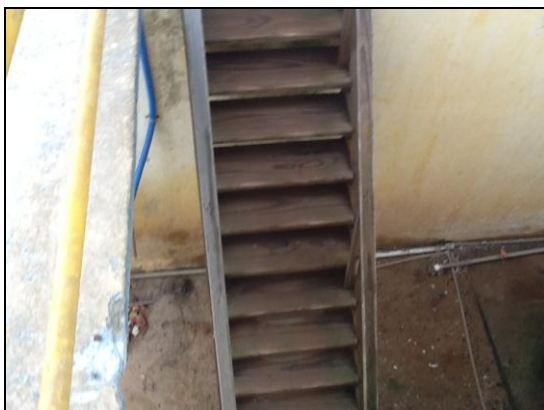
13) Existem escadas de acesso aos decantadores (Resolução AGESAN N°11 - Art. 15°)? Sim (x) Não () Pendência (): _____

Escadas que dão acesso ao tratamento físico da ETA.

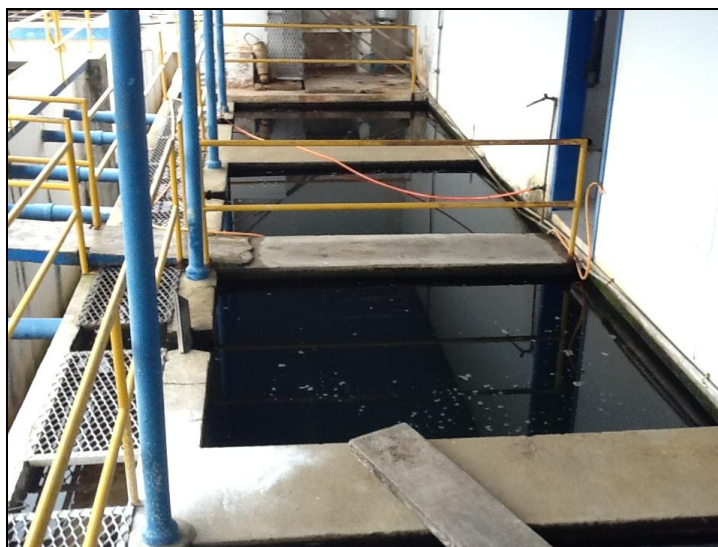
- 16) Os filtros estão em boas condições (Resolução AGESAN N°11 - Art. 15°)? Sim
(x) Não () N° de filtros: 02 (dois).

Outras estruturas de tratamento físico da ETA.

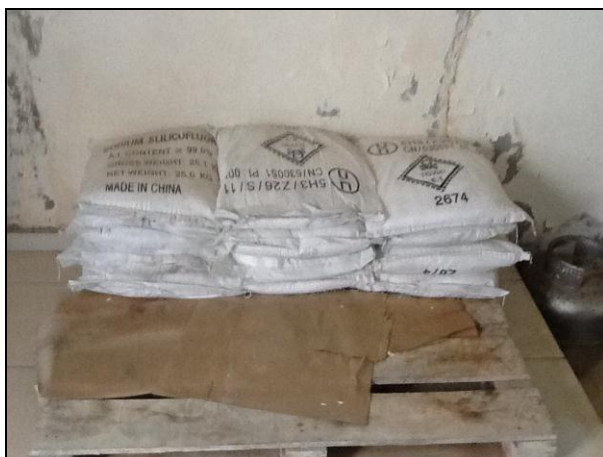
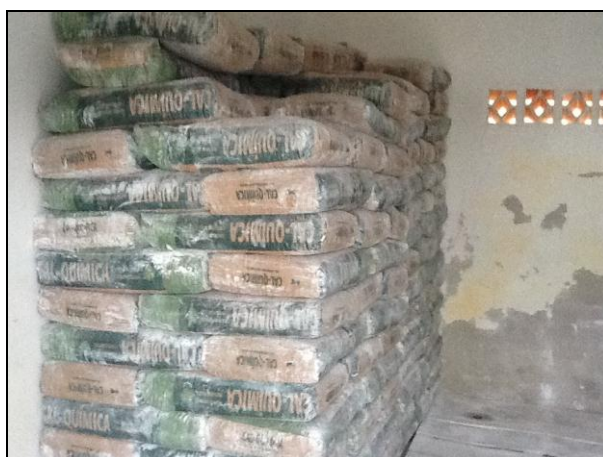
- 20) Existe almoxarifado para acondicionamento de produtos químicos (Resolução AGESAN N°11 - Art. 18° §2°)? Sim (x) Não () Pendência () : _____

Acondicionamento de produtos químicos.

21) O empilhamento dos produtos químicos é adequado (Resolução AGESAN N°11 - Art. 18º §2º)? Sim (x) Não () Pendência (): _____

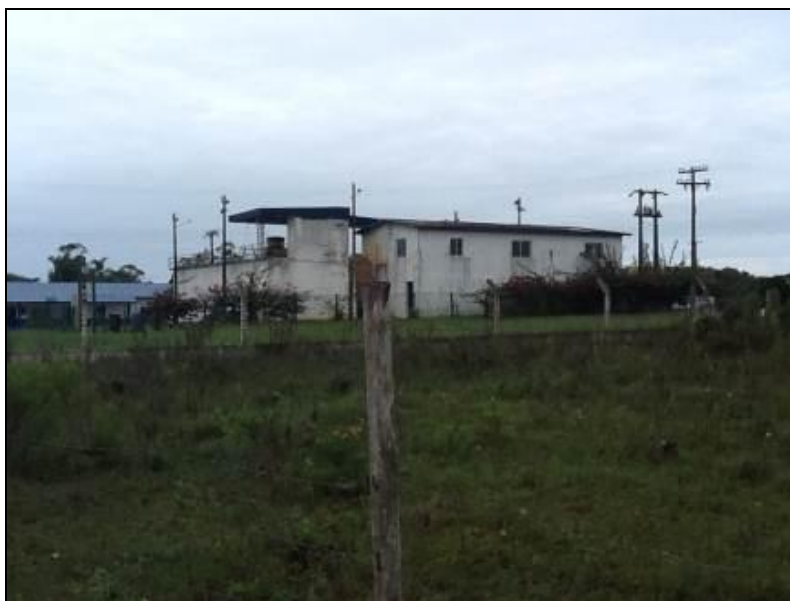
Fachada da ETA

25) A ETA possui licenciamento ambiental do órgão AMBIENTAL para funcionamento (Conama 237/97 Anexo 1)? Sim () Não (x) -

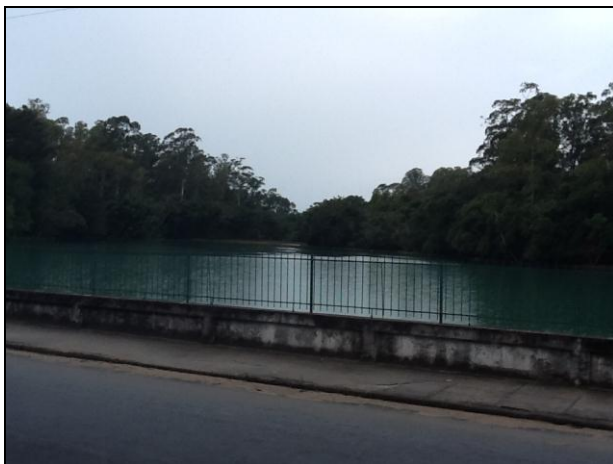
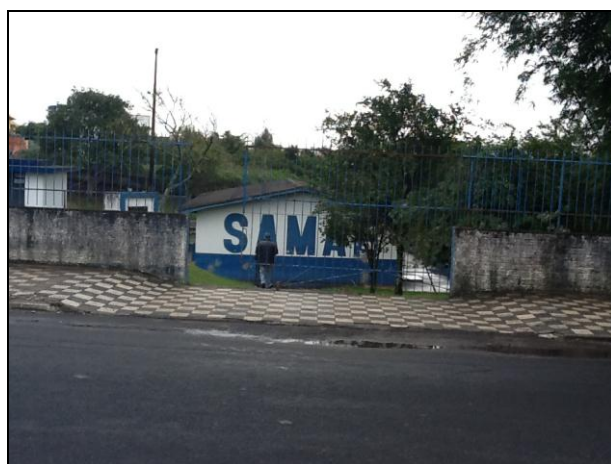
26) O acesso à ETA está em boas condições (Resolução AGESAN N°11 - Art. 15º)? Sim (x) Não () Pendências ():

Acessos da ETA Central.

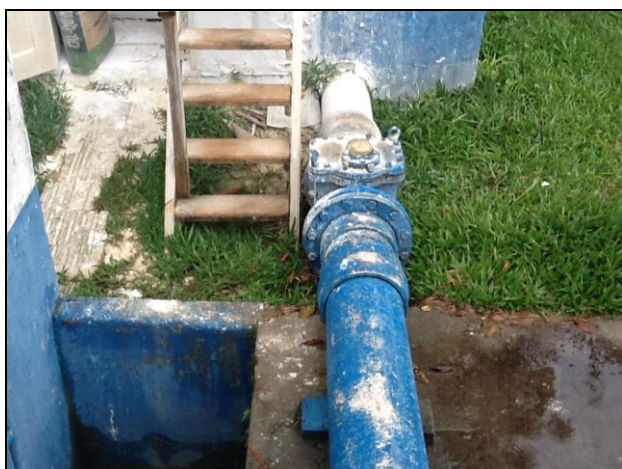
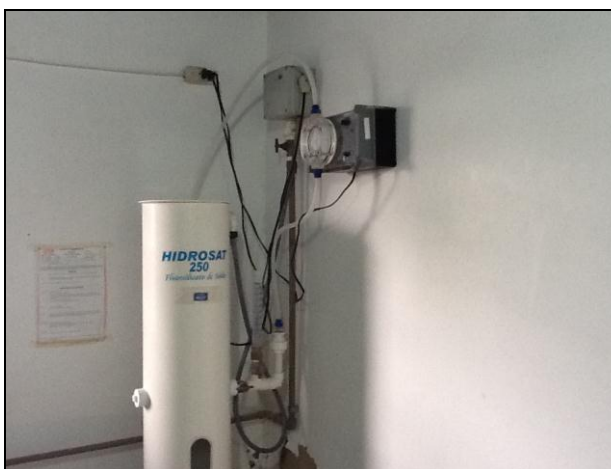
Outros equipamentos estruturais da ETA.

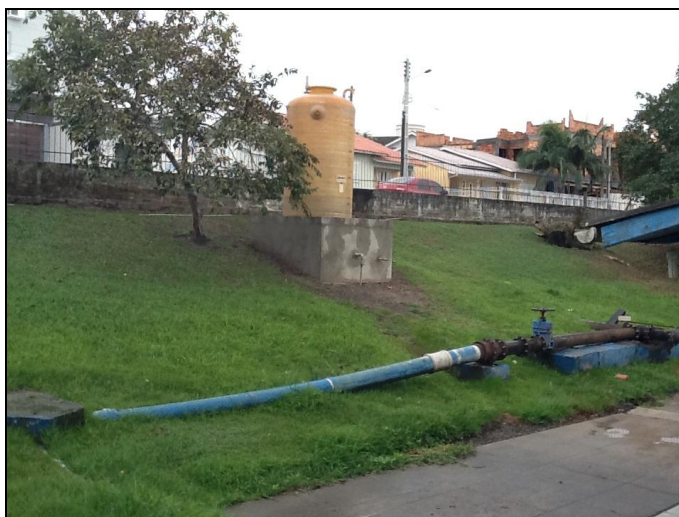
32) Existe cerca de proteção da ETA em bom estado de conservação (Resolução AGESAN nº 11 - Art. 15°)? Sim Não Pendência : _____

Alguns trechos do cercamento da ETA.

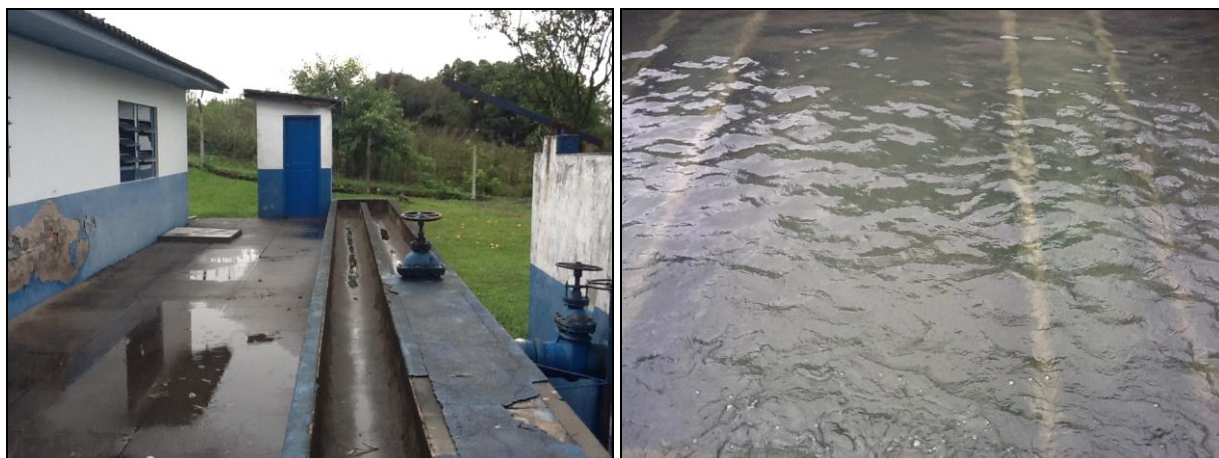
35) Há guarda-corpos de segurança para os acessos e aerador (Resolução AGESAN n°11 - Art. 15º)? Sim (x) Não () Pendência (): _____

As áreas de tratamento físico da água contam com proteção de guarda-corpo.

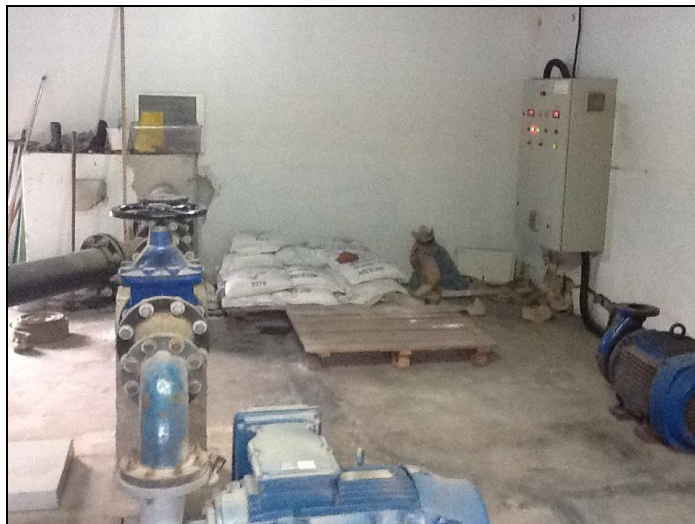
Acondicionamento de produtos químicos.

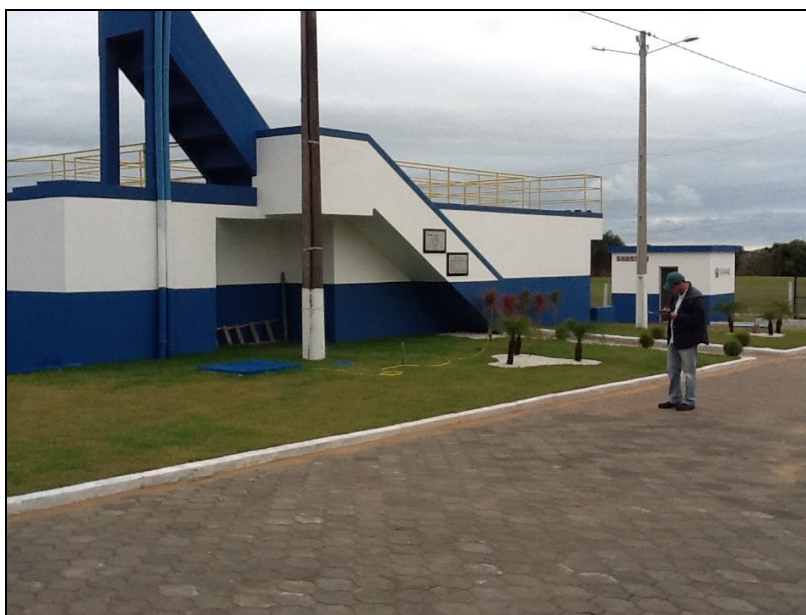
ETA às vésperas da inauguração

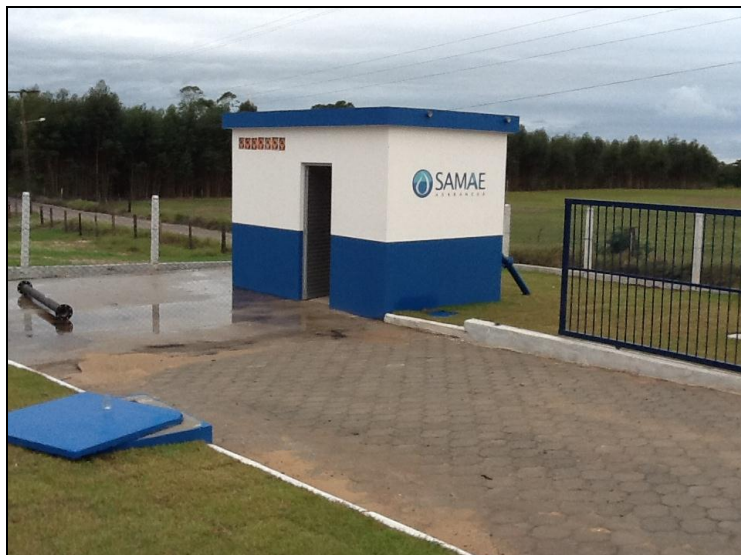
Entorno da ETA em boas condições

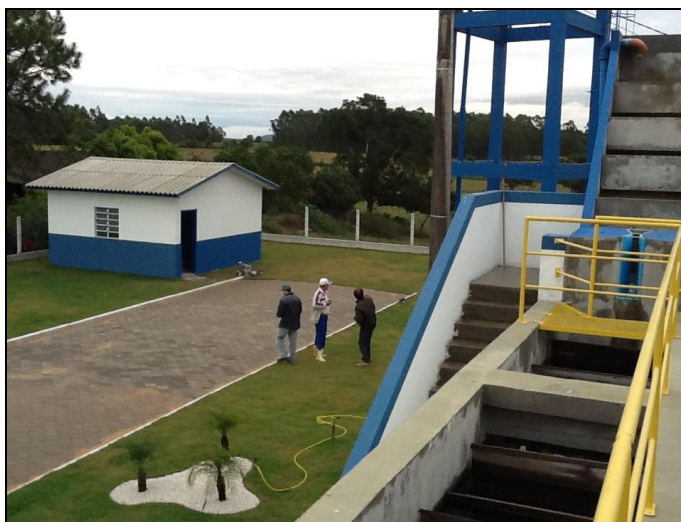
Área encontra-se toda cercada.

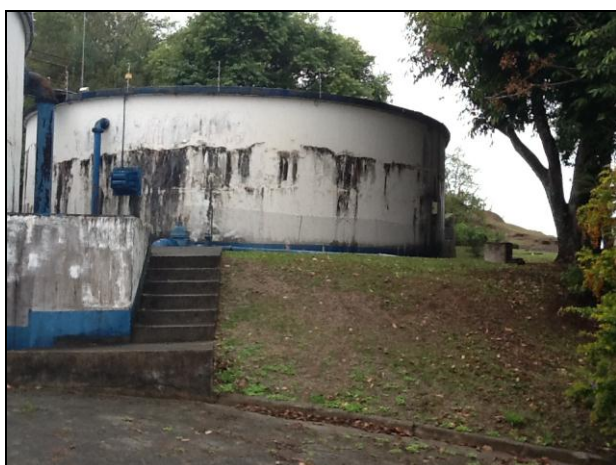
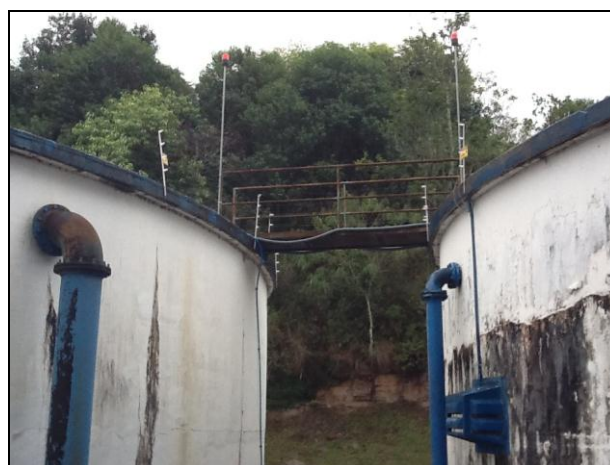
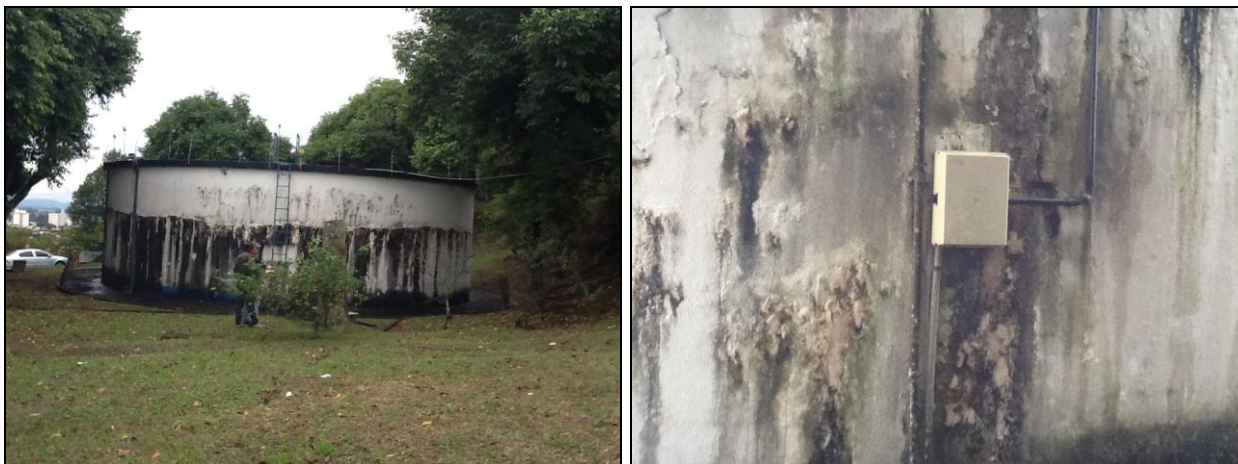
Áreas externas e de entorno dos Reservatórios do SAA Araranguá.
