RELATÓRIO DE FISCALIZAÇÃO

Assunto: Fiscalização INICIAL dos Serviços de Saneamento Básico

Relatório nº 032b/2012

Município de: BALNEÁRIO CAMBORIÚ/SC

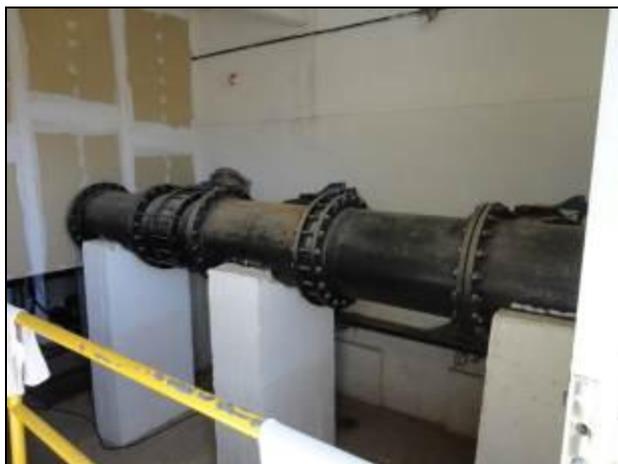
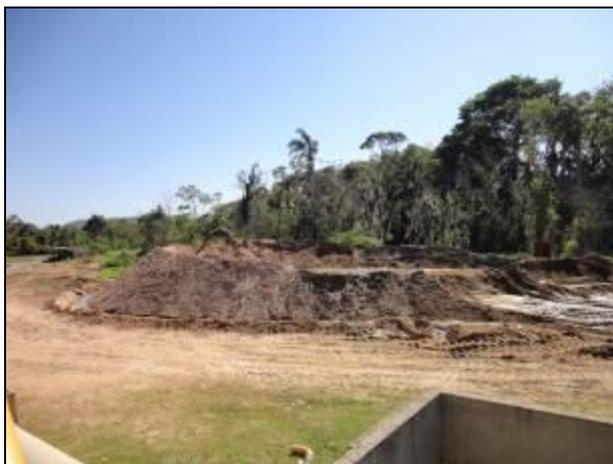
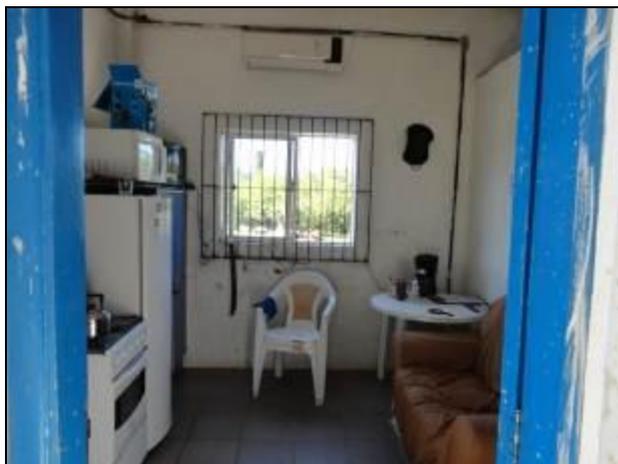
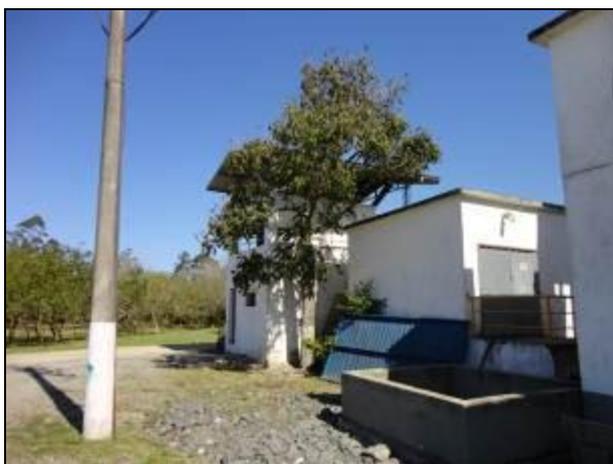
Observações: Outras imagens abaixo que ilustram as condições da área de captação do Município de Camboriú, que atende a Balneário de Camboriú, onde a água é tratada.
