**Diretoria de Regulação e Fiscalização - DREF**

## **RELATÓRIO DE FISCALIZAÇÃO**

**Assunto: Fiscalização INICIAL dos Serviços de Saneamento Básico**

Local: Agencia de Gravatal

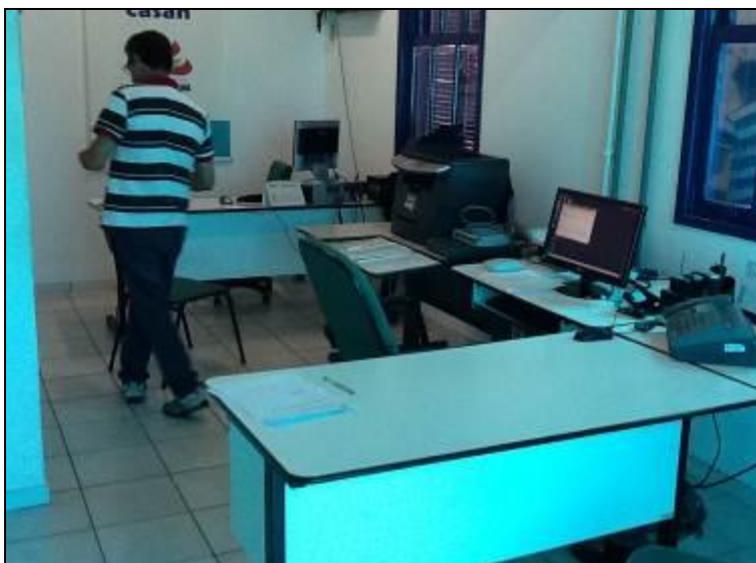
Figura 3: Espaço interno

6) As condições de mobiliário são favoráveis (Resolução AGESAN nº 004 - Art. 127)? Sim (x) Não ( ) Pendência ( ):

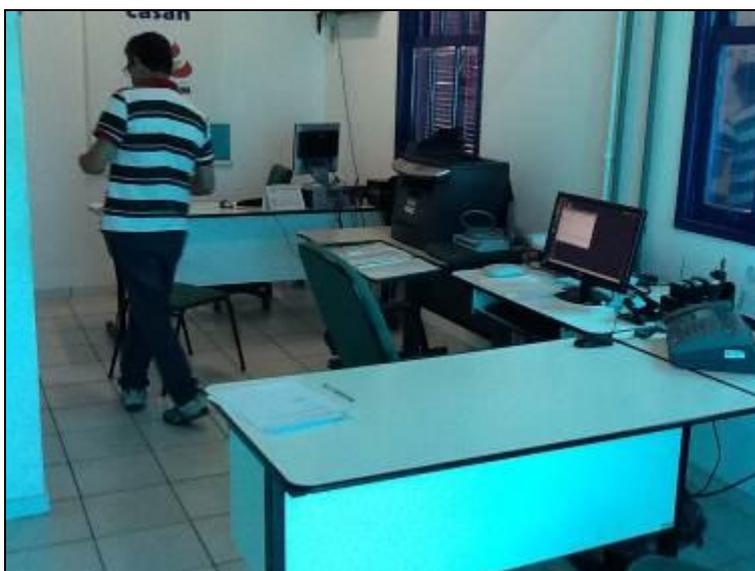
Figura 5: Área de atendimento ao Público

13) As condições gerais de limpeza são favoráveis (Resolução AGESAN Nº 004 - Art. 127)? Sim (x) Não ( ) Pendência ( ):

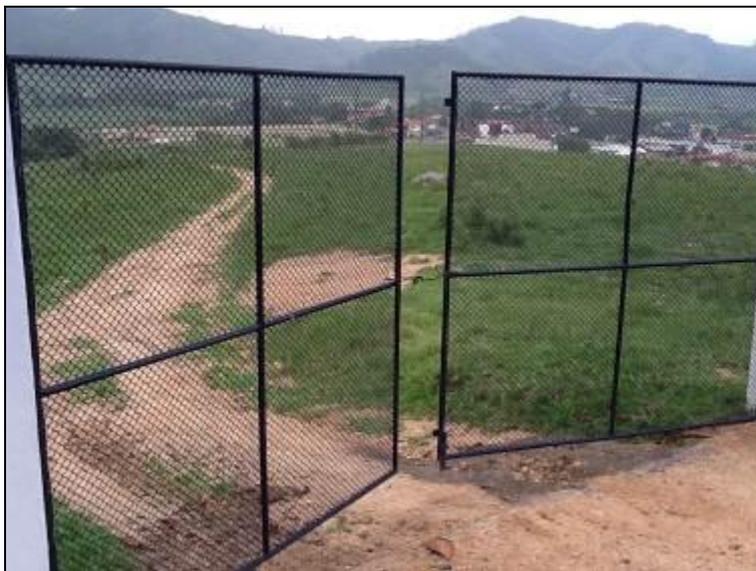
Figura 11: Entrada da Unidade

2) O acesso à ETA está em boas condições (Resolução AGESAN N°11 - Art. 15°)?  
Sim ( ) Não ( ) Pendências ( ):

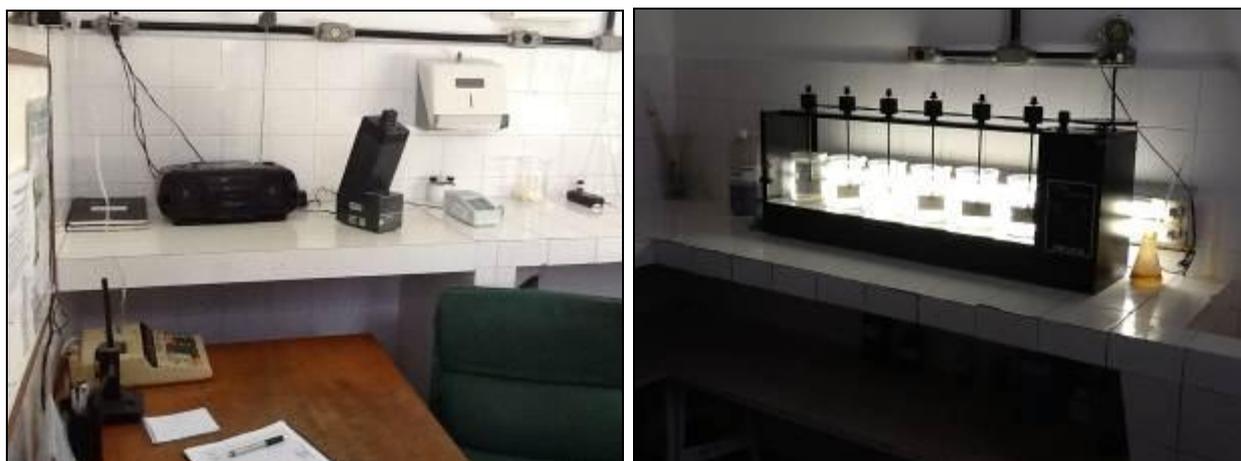
Figura 12: Laboratório

3) As condições do Laboratório são adequadas? Sim (x) Não ( ) Pendência ( ):

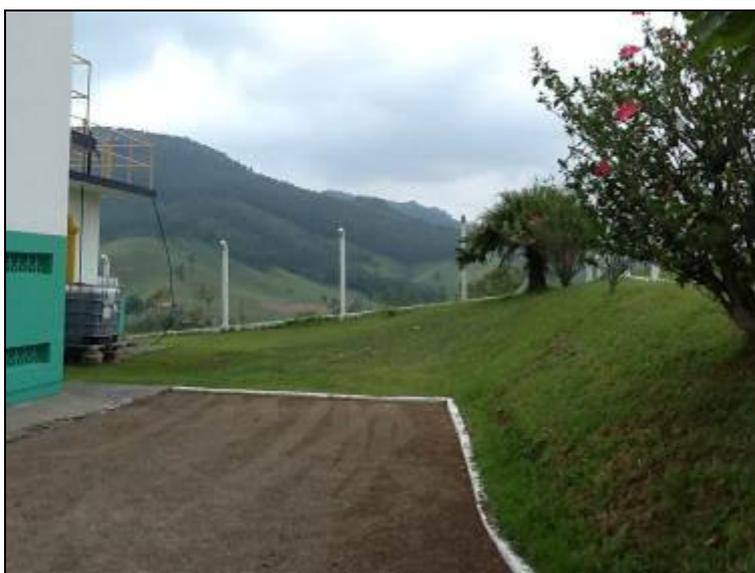
Figura 13: Cercas de proteção

9) Existe cerca de proteção da ETA em bom estado de conservação (Resolução AGESAN Nº11 - Art. 15º)? Sim (x) Não ( ) Pendência ( ):

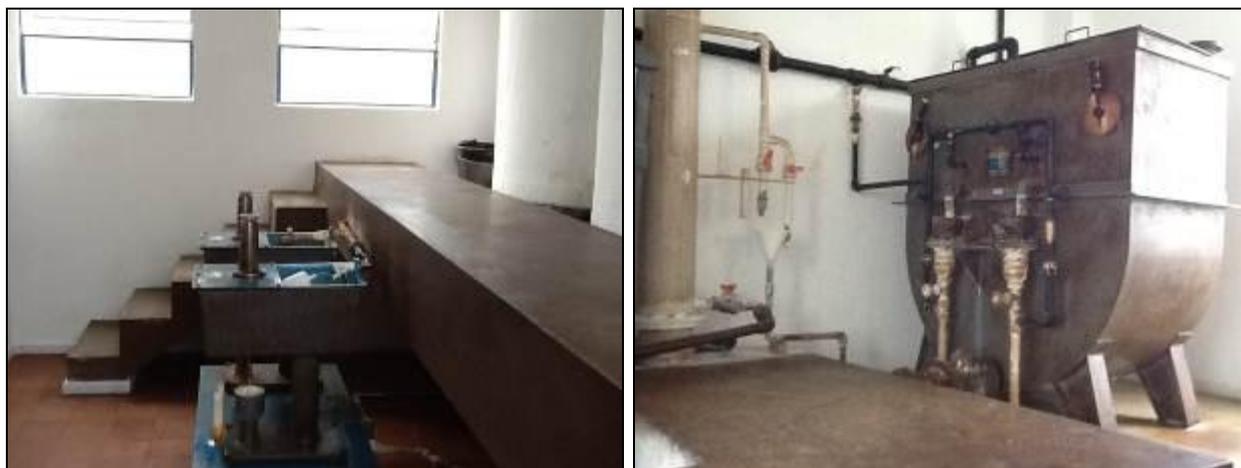
Figura 15: Casa de Química

20) A estrutura do prédio da casa de química está aparentemente segura (Resolução AGESAN nº11 Art. 15º)? Sim (x) Não ( ) Pendência ( ):

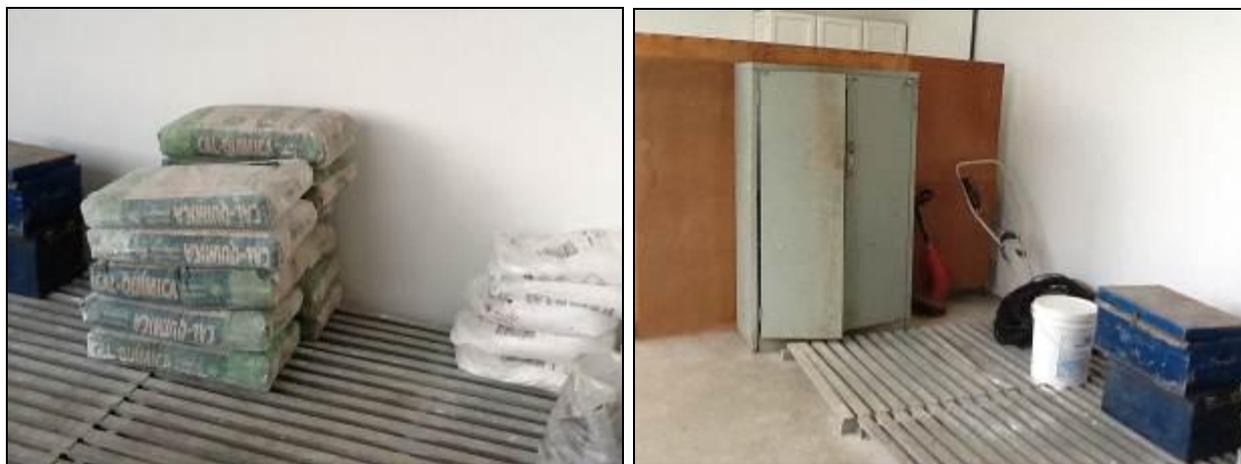
Figura 16: Local de guarda de produtos

21) Existe almoxarifado para acondicionamento de produtos químicos (Resolução AGESAN nº11 - Art. 18º §2º)? Sim ( ) Não ( ) Pendência ( ):

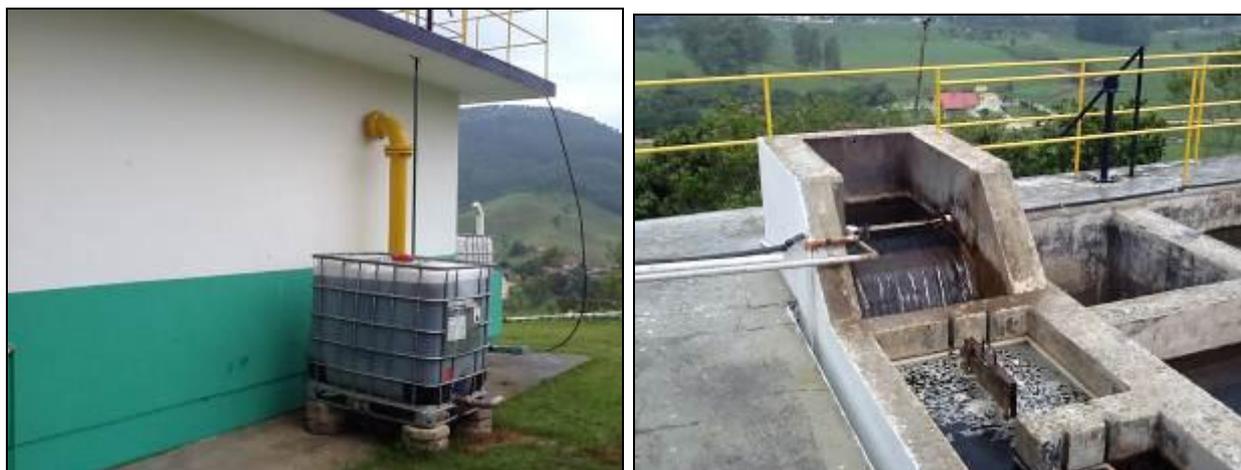
Figura 18: Produto químico adicional (E) e entrada da água bruta (D)

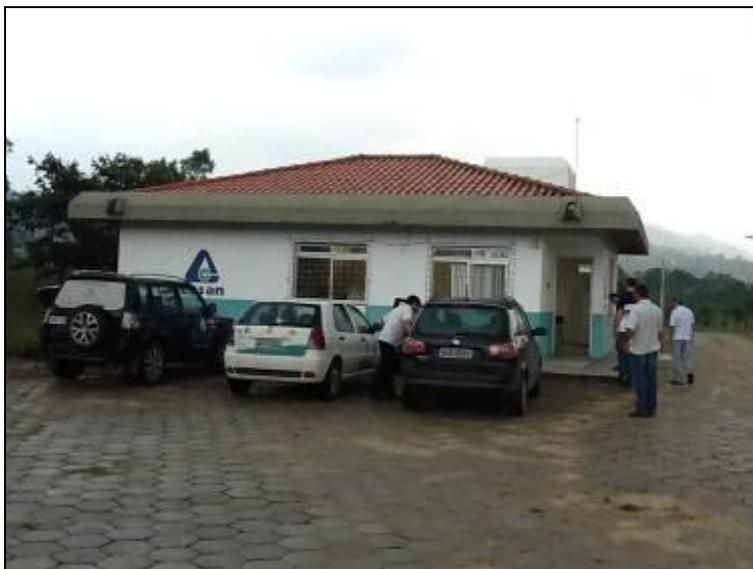
Figura 13: Fachada do Laboratório da ETE

2) A área é devidamente cercada e sinalizada (NBR 12.209)? Sim (x) Não ( )  
Pendência ( ):

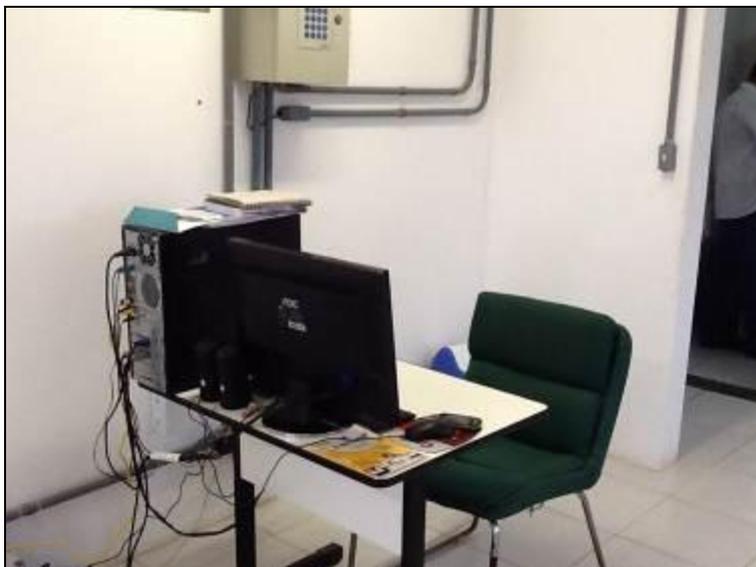
Figura 19: Escritório da ETE

15) Existe comunicação (telefone, rádio, computador ligado à internet) do operador da ETE com outras unidades do sistema? Sim (x) Não ( ) – Qual(is)? Telefone Fixo

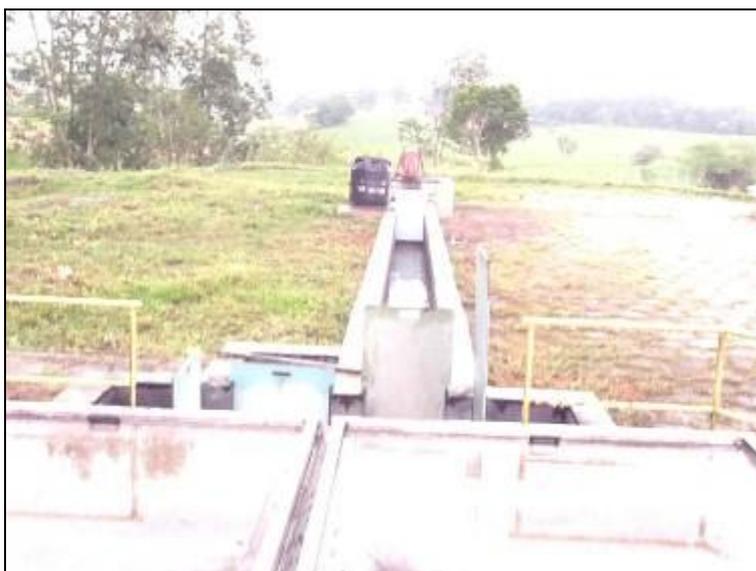
16) As tubulações de chegada do esgoto bruto (EB) apresentam bom estado de conservação (Resolução AGESAN N°11 - Art. 42º)? Sim ( ) Não ( ) Pendência ( ): Obs.: Existe comporta ou válvula para controle do fluxo de entrada (NBR 12.209)? Sim (x) Não ( ) Pendência ( ):

Figura 20: calhas de entrada do efluente.

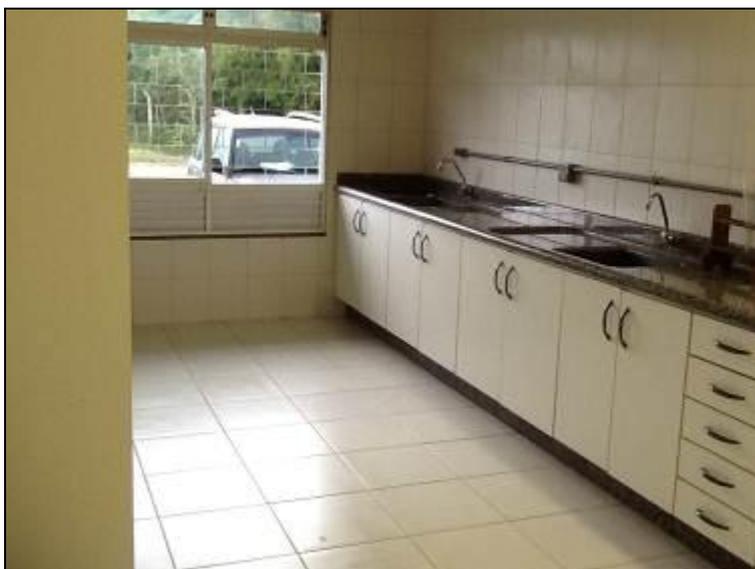
Figura 22: Laboratório

26) As condições de organização e limpeza do laboratório são boas (Resolução AGESAN N°11- Art. 42º)? Sim (x) Não ( ) Pendência ( ):

- 27) Existem equipamentos para análises bacteriológicas? Sim ( ) Não (x)
- 28) Existem EPI's adequados? Sim (x) Não ( )
- 29) O tipo de entrada do afluente é adequado, ou seja, submerso, evitando a exalação de maus odores? Sim ( ) Não (x)
- 30) Onde é feito o despejo do efluente final da ETE? Rio Gravatal.
- 31) Com que frequência é feita análise deste efluente? Obs.: Não são feitas.
-
