## RELATÓRIO DE ACOMPANHAMENTO GEFIS Nº 070/2014

Assunto: Fiscalização de ACOMPANHAMENTO dos Serviços de Saneamento Básico

Referência: Processo AGESAN 197/2012

Local: Timbó Grande / SC

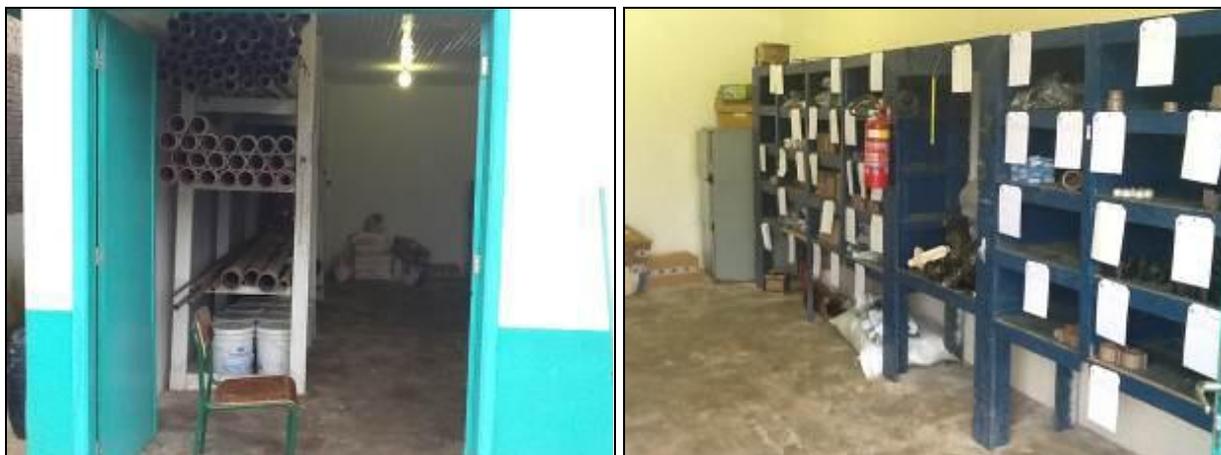
**Figura 6: Almoxarifado (inicial)**

10) Existe almoxarifado em boas condições? Sim (x) Não ( ) Pendência ( ):

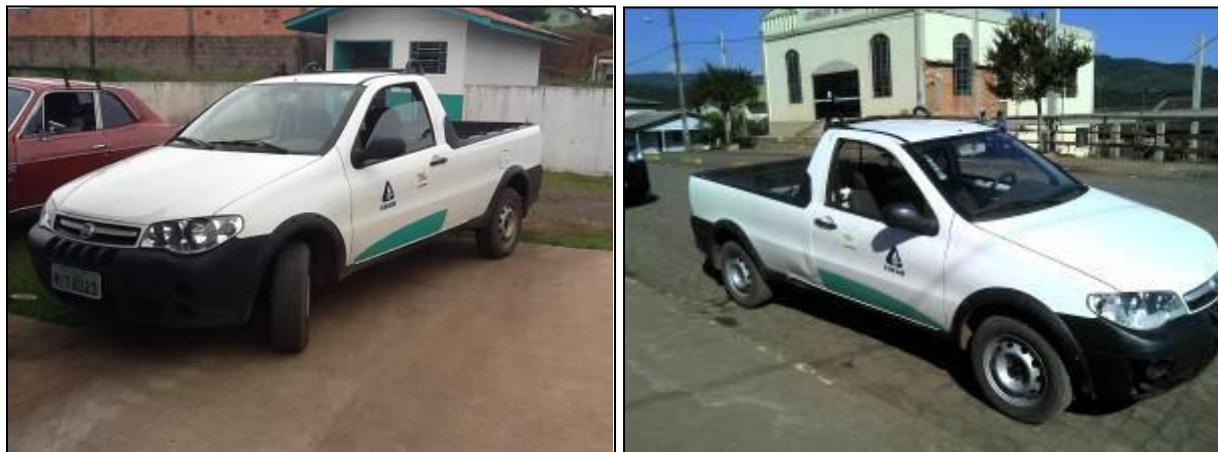
Figura 8: Veículos da Agência (inicial e acompanhamento)

18) Existem veículos para uso dos funcionários? Sim (x) Não ( ) Pendência ( ):

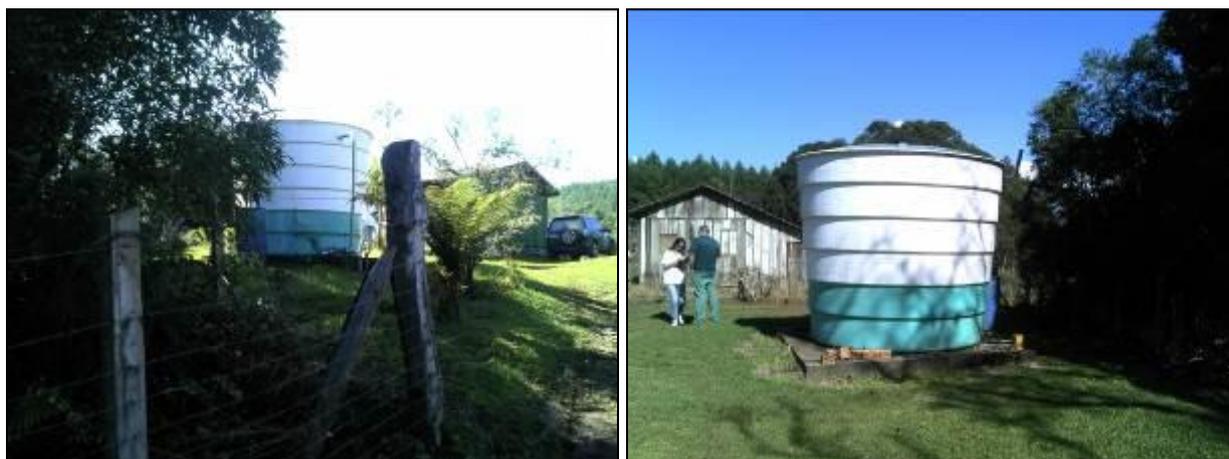
Figura 23: R-05 (acompanhamento)

01) Existem placas indicativas de propriedade e restrição de uso das áreas dos reservatórios (Resolução AGESAN N° 004 - Art.19 - §2º)? Sim ( ) Não (x) Pendência ( ):
