Agência Reguladora de Serviços de Saneamento
Básico do Estado de Santa Catarina

RELATÓRIO DE FISCALIZAÇÃO

Assunto: Fiscalização INICIAL dos Serviços de
Saneamento Básico

Município de: **SÃO JOAQUIM / SC**

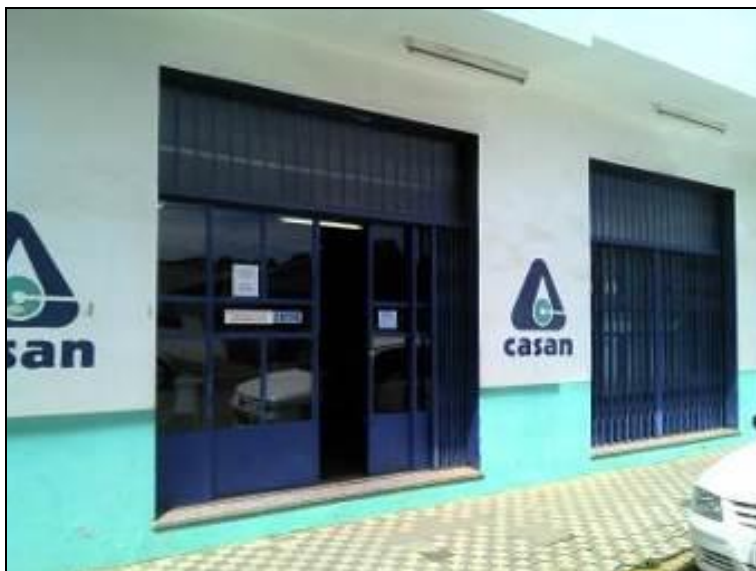
Figura 1: Fachada do Escritório

1) Existe identificação de que ali funciona um escritório de atendimento (Lei nº 8.078 Art. 6º)? **Sim (x)** Não ()

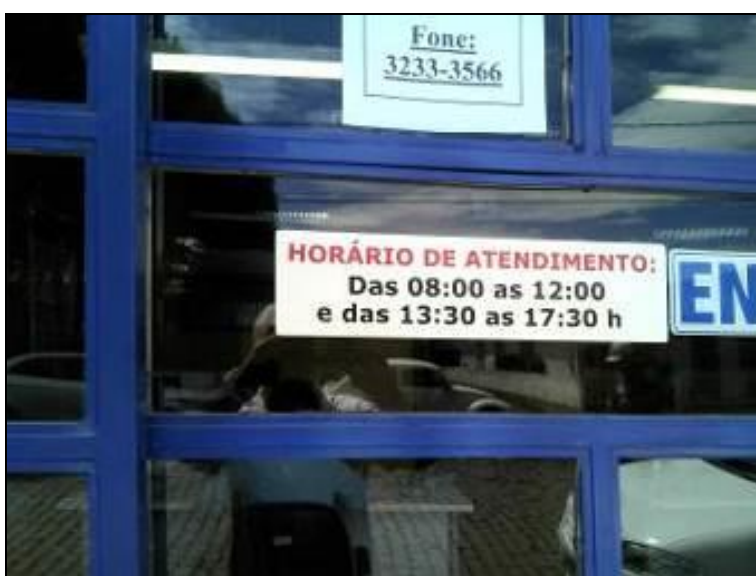
Figura 2: Identificação de horário

4) Há placa indicativa do horário de funcionamento (Lei nº 8.078 - Art. 6º)? **Sim (x)** Não ()

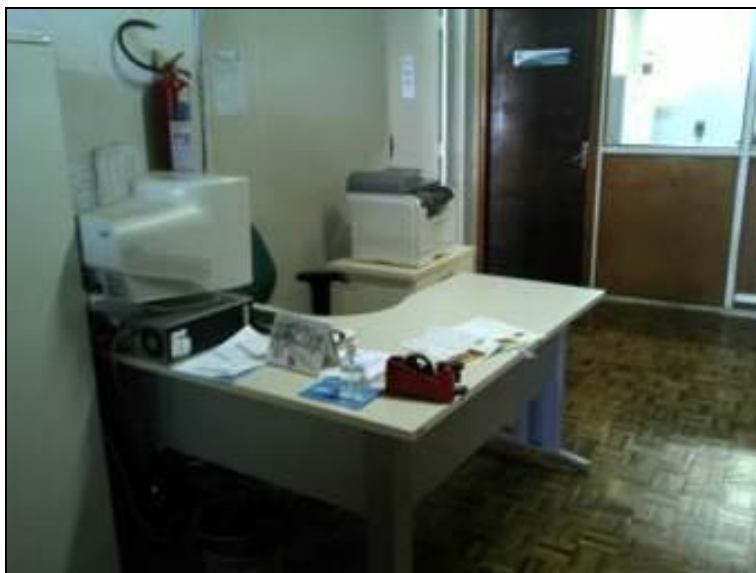
Figura 3: Mobiliário da agência

7) As condições de mobiliário são favoráveis (Resolução AGESAN nº 004 - Art. 127)? **Sim (x)** Não ()

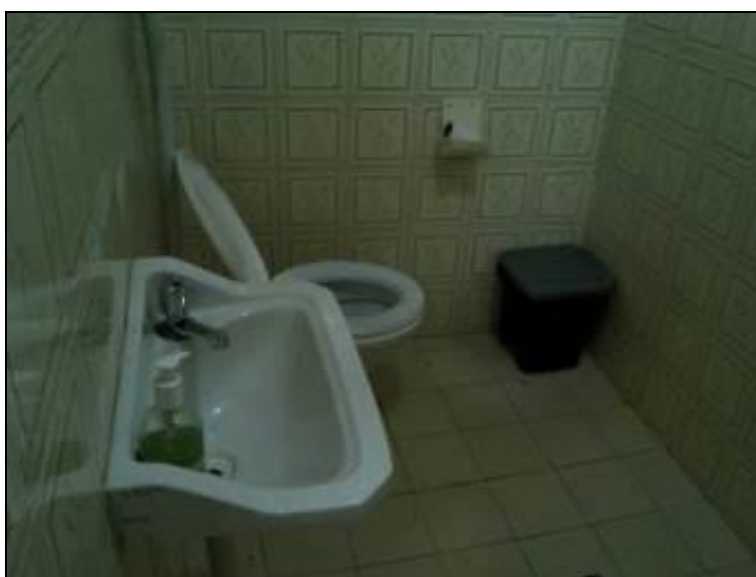
Figura 4: Banheiro da Agência

9) Existe sanitário disponível para uso dos funcionários (Resolução AGESAN nº 004 Art. 127)? **Sim (x)** Não () - Encontra-se em boas condições de higiene e limpeza? **Sim (x)** Não ()

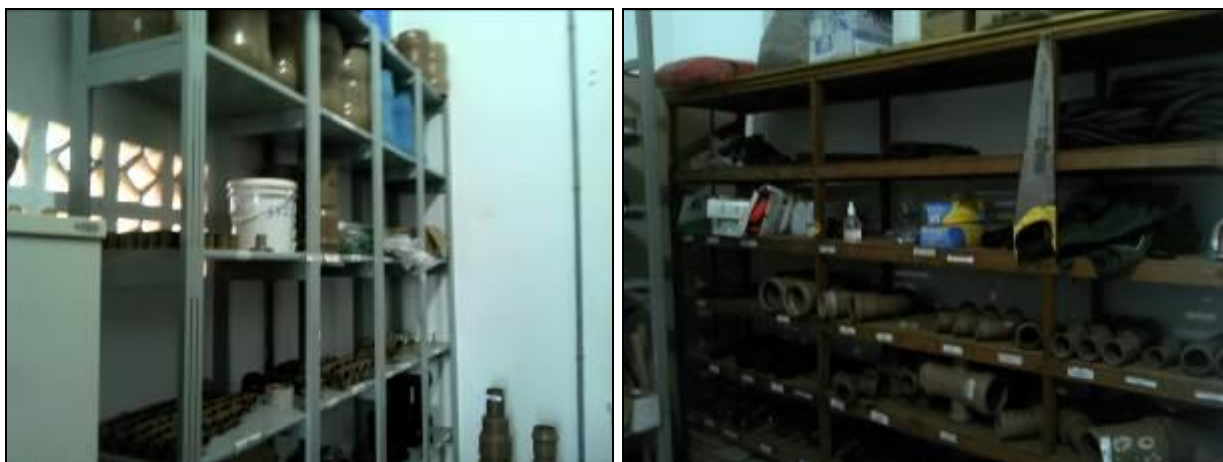
Figura 5: Almoxarifado

- 10) Há sanitários para os usuários (Resolução AGESAN nº 004 - Art. 127)? **Sim (x)** Não ()
 - Encontram-se em boas condições de higiene e limpeza? **Sim (x)** Não ()
- 11) Existe almoxarifado em boas condições? **Sim (x)** Não ()

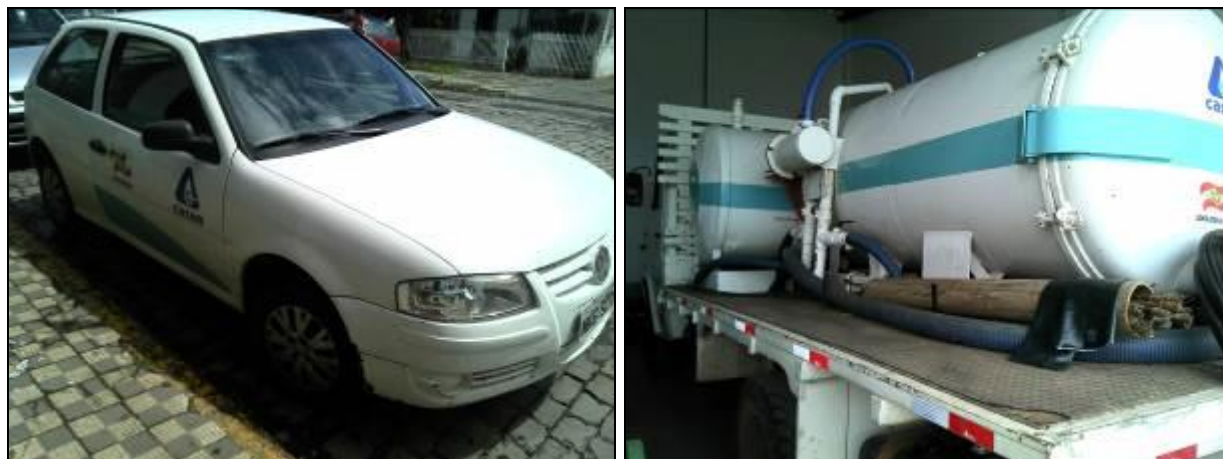
Figura 6: Frota de veículos da agência

19) Existem veículos para uso dos funcionários³? **Sim (x)** Não () – Obs.: 9 veículos no total.

RECOMENDAÇÃO 02: Atualizar a Tabela 4.

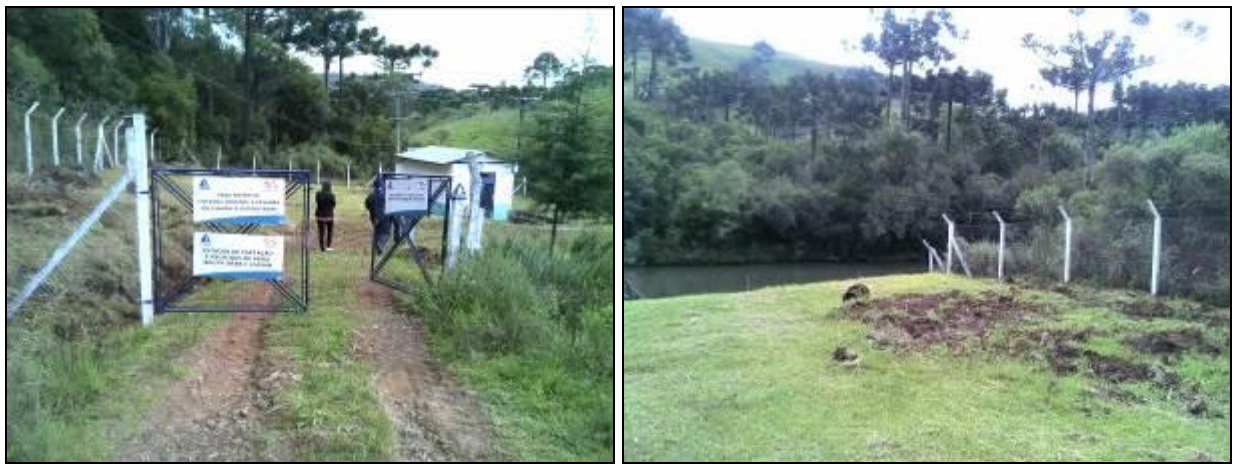
Figura 8: Cercas do entorno do manancial

- 7) Existe cerca de proteção da área do manancial (Resolução AGESAN nº11- Art. 10º)? **Sim (x)** Não ()

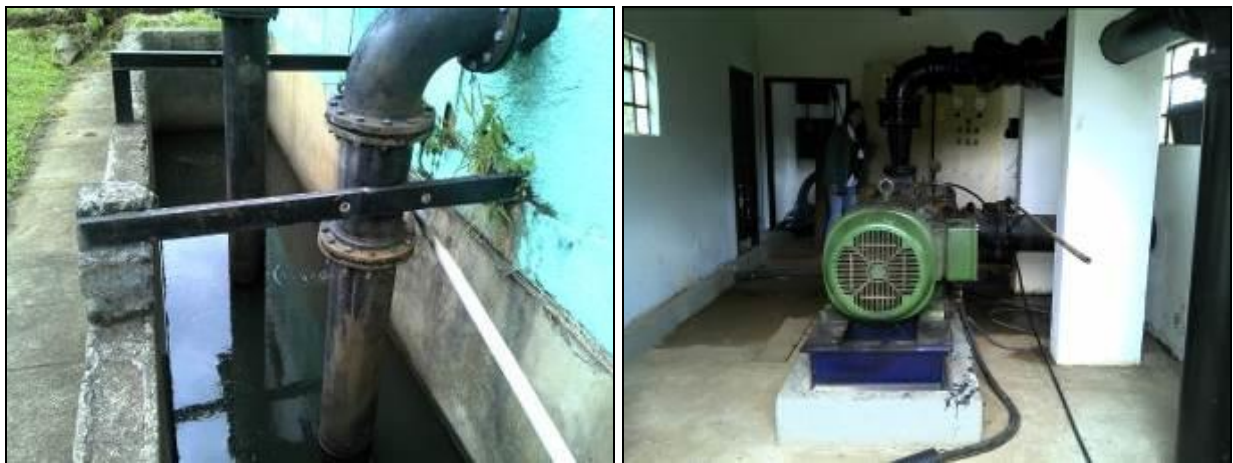
Figura 9: Bombas de captação

8) O tipo de captação é adequado (NBR 12.213)? **Sim (x)** Não ()

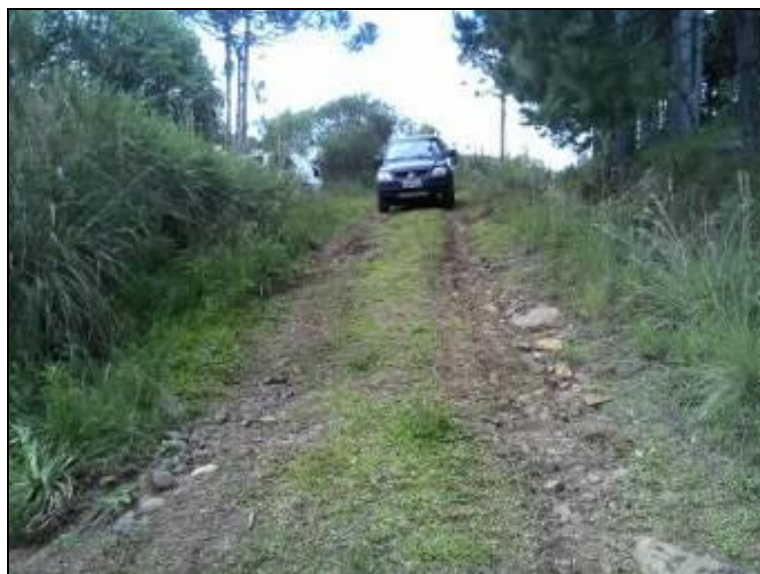
Figura 10: Acesso a captação

10) Existe facilidade de acesso ao local (Resolução AGESAN nº11 - Art. 11º)? **Sim (x)** Não ()

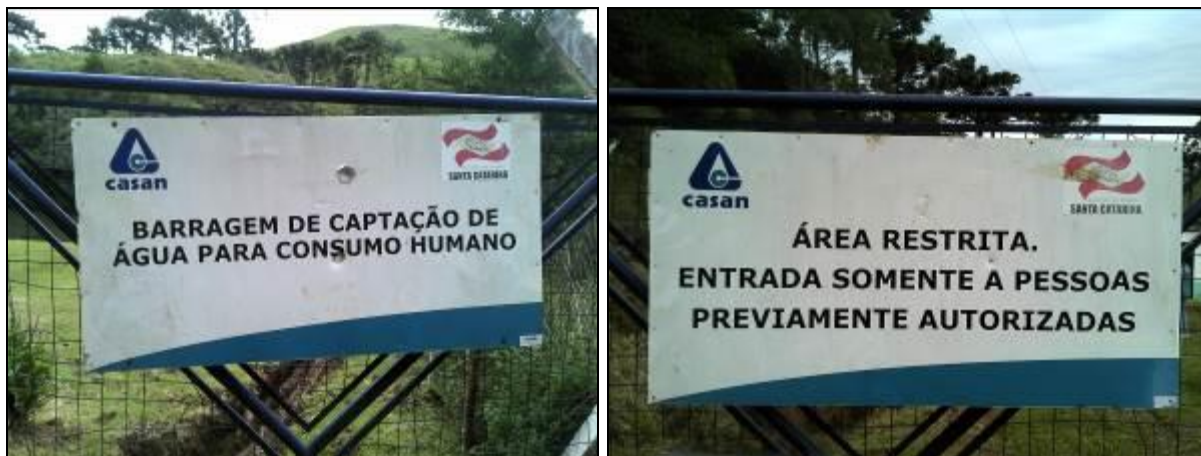
Figura 11: Identificação e Restrição

13) Existe placa de identificação com as restrições à utilização da área (Resolução AGESAN Nº11 - Art. 10º)? **Sim (x)** Não ()

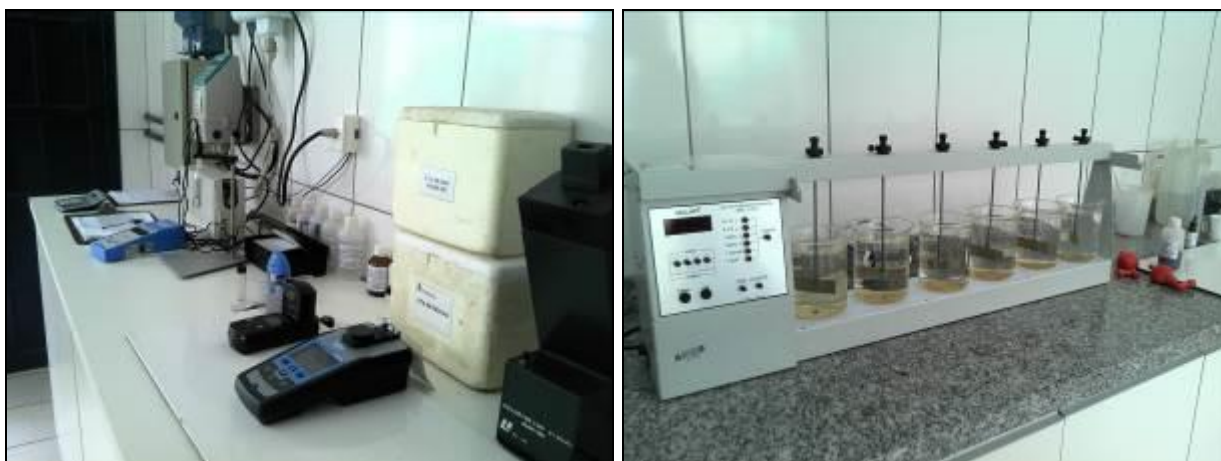
Figura 13: laboratório da ETA

7) As condições do Laboratório são adequadas? **Sim (x)** Não ()

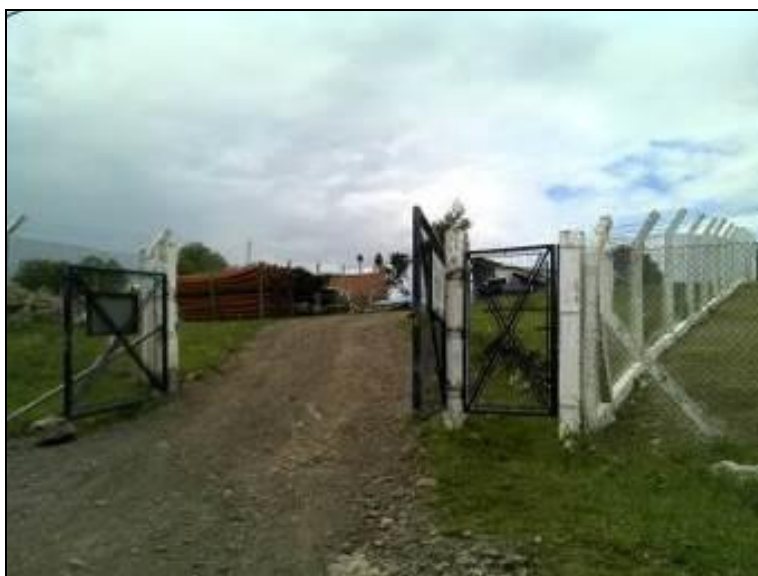
Figura 15: ETA com proteção de cercas.

13) Existe cerca de proteção da ETA em bom estado de conservação (Resolução AGESAN Nº11 - Art. 15º)? **Sim (x)** Não ()

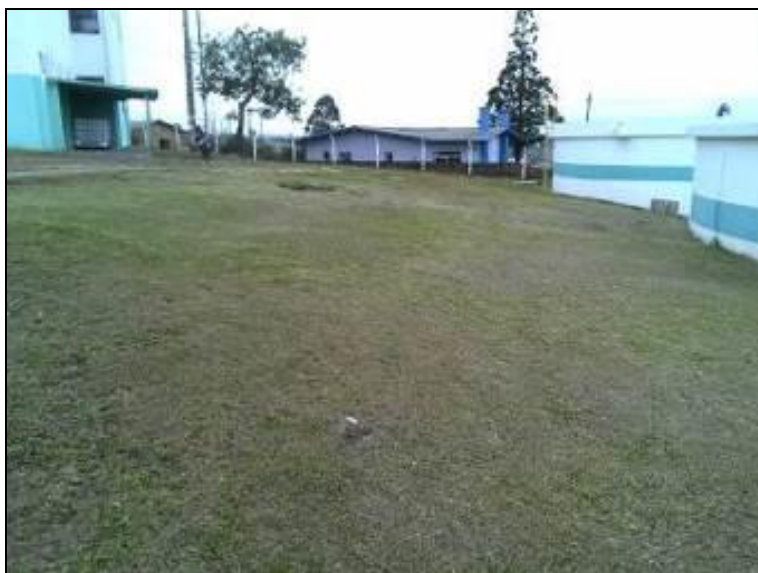
Figura 16: Condições do pátio da ETA

14) As condições de limpeza do pátio externo são boas (Resolução AGESAN nº11 - Art. 15º)? **Sim (x)** Não ()

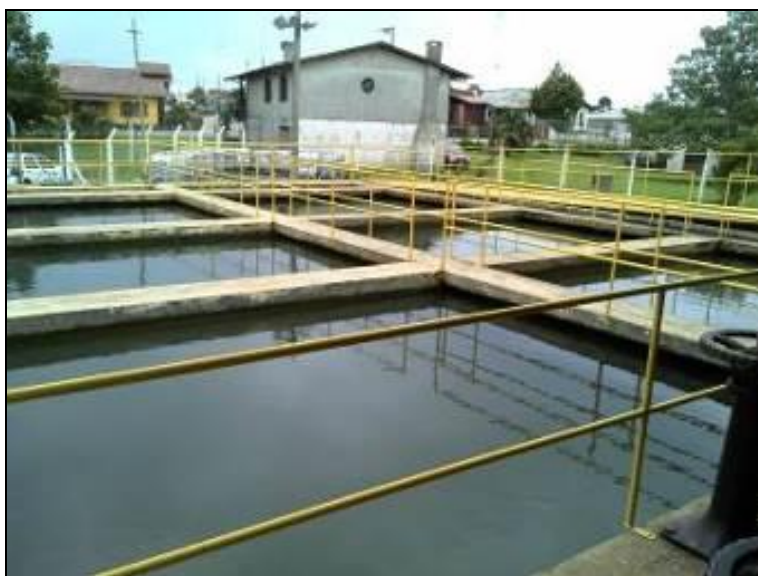
Figura 17: Guarda-corpo da ETA

16) Há guarda-corpos de segurança para as áreas de visitação/operação (Resolução AGESAN Nº11 - Art. 15º)? **Sim (x)** Não ()

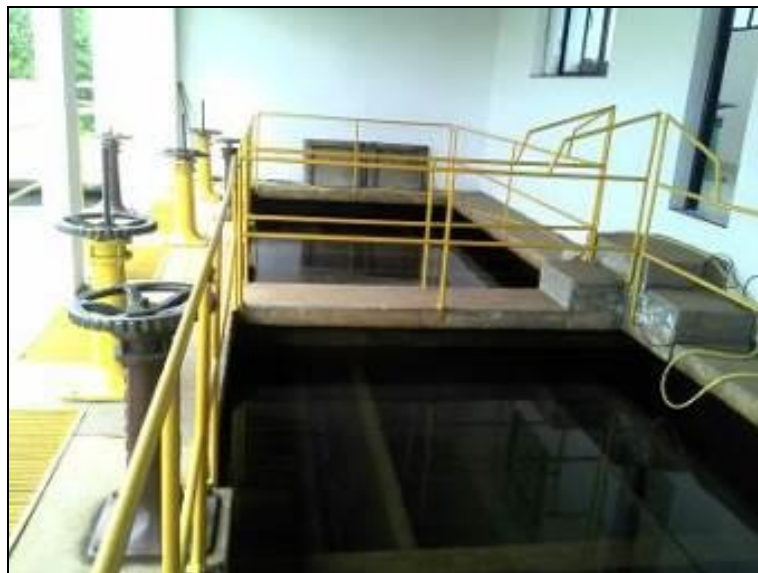
Figura 19: Filtros da ETA

21) Os filtros estão em boas condições (Resolução AGESAN n°11 - Art. 15°)? **Sim (x) Não**

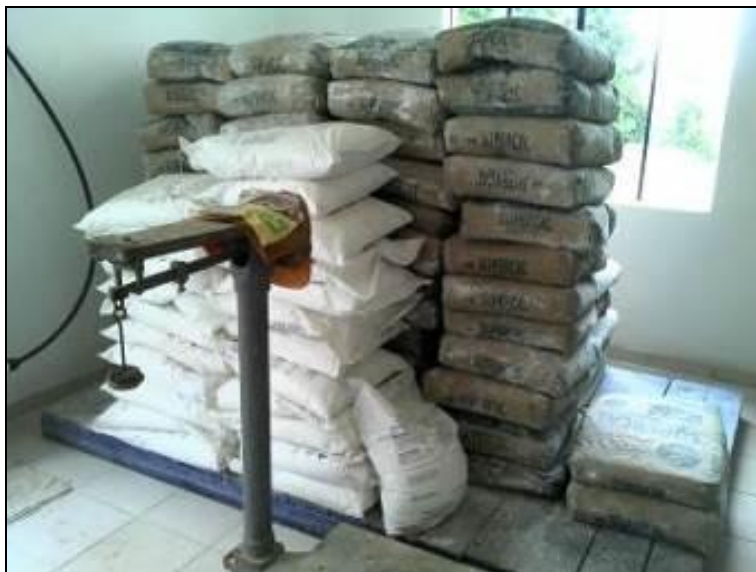
Figura 20: Almojarifado e armazenamento

25) Existe almoxarifado para acondicionamento de produtos químicos (Resolução AGESAN

26) O armazenamento dos produtos químicos é adequado (Resolução AGESAN Nº11 - Art. 18º §2º)? **Sim (x)** Não ()

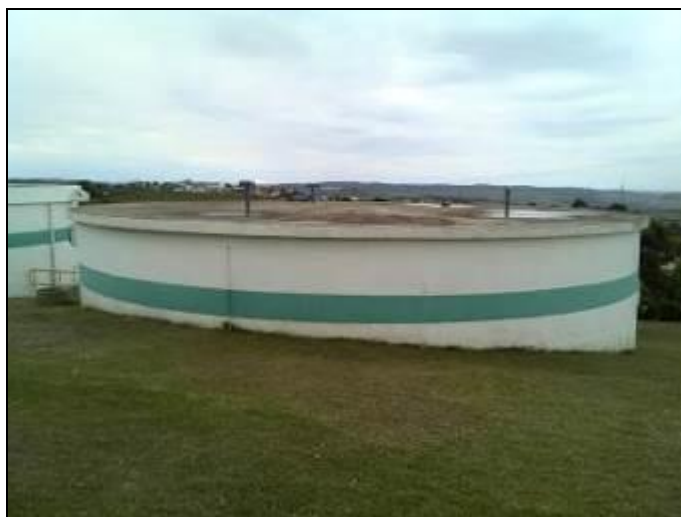
Figura 25: Cobertura dos Reservatórios

11) As áreas de cobertura encontram-se em condições adequadas (Resolução AGESAN Nº11 - Art. 23º)? **Sim (x)** Não ()

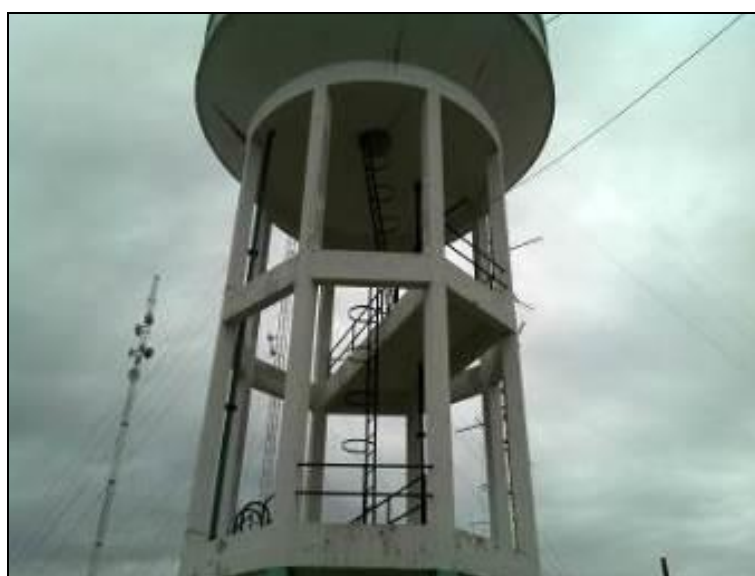
Figura 28: Escadas do Reservatório

9) Existem escadas em boas condições de uso (Resolução AGESAN nº11 - Art. 23º)? **Sim (x)** Não ()

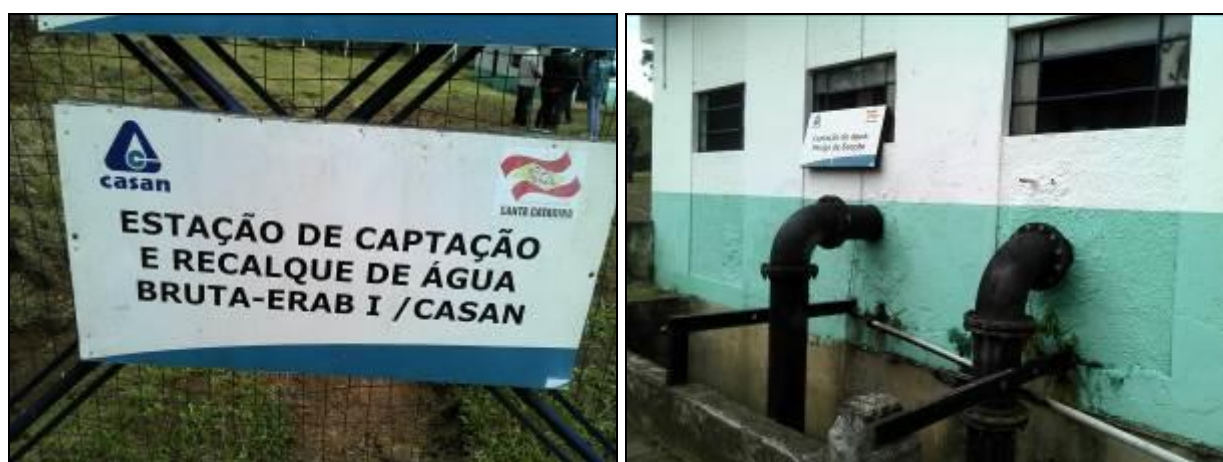
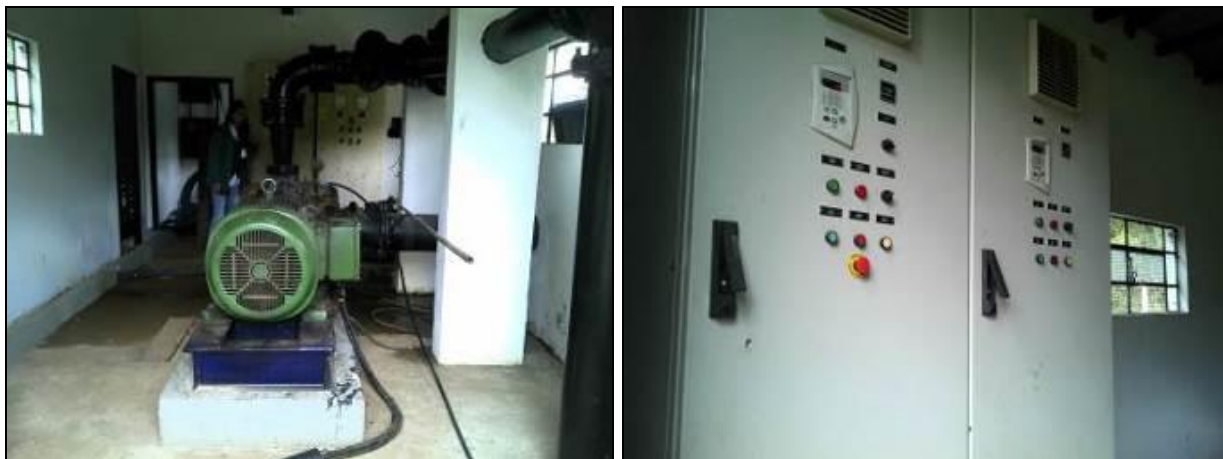
Figura 31: ERAB I

- 1) Qual a capacidade de recalque da Unidade? 2 bombas de 200 CV cada, sendo uma reserva. – Obs.: A bomba reserva será substituída.
- 2) Em operação no momento da visita? **Sim (x)** Não ()
- 3) Existe facilidade de acesso ao local? **Sim (x)** Não ()
- 4) Estão devidamente identificadas? **Sim (x)** Não ()
- 5) As condições de limpeza dos entornos são adequadas (Resolução AGESAN nº 11 – Art. 23º)? **Sim (x)** Não ()
- 6) As áreas estão devidamente cercadas e trancadas (Resolução AGESAN nº 11 – Art. 23º)? **Sim (x)** Não ()
- 7) Quadro de Energia está em boas condições? **Sim (x)** Não ()
- 8) A ERAB emite barulho? Sim () **Não (x)**

Observação: A ERAB possui telemetria.

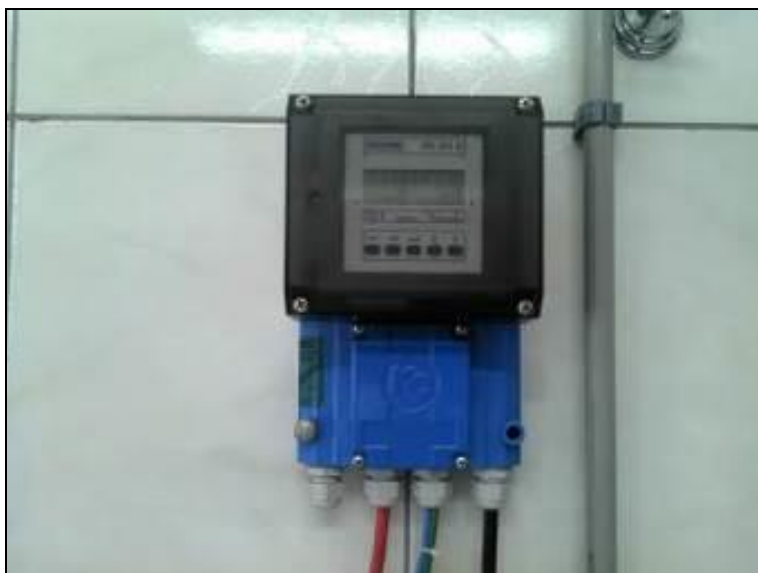
Figura 43: Medidor de vazão

23) O medidor de vazão está funcionando normalmente (Resolução AGESAN N°11 - Art. 42º)? **Sim (x)** Não ()

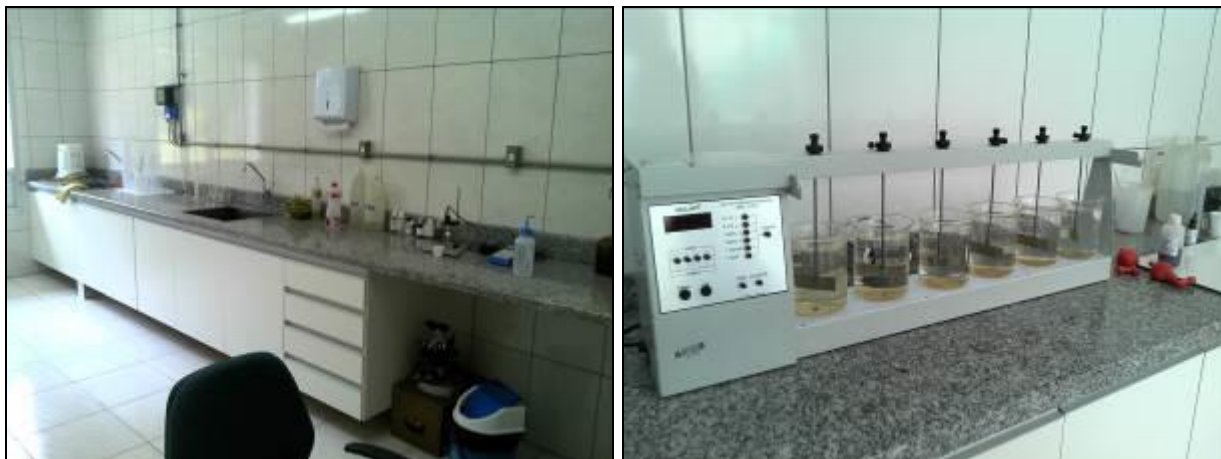
Figura 45: Laboratório

31) As condições de organização e limpeza do laboratório são boas (Resolução AGESAN Nº11- Art. 42º)? **Sim (x)** Não ()
