## RELATÓRIO DE FISCALIZAÇÃO

### Fiscalização INICIAL dos Serviços de Saneamento Básico

Relatório nº 037/2015

Município de: **SÃO JOSÉ** / SC

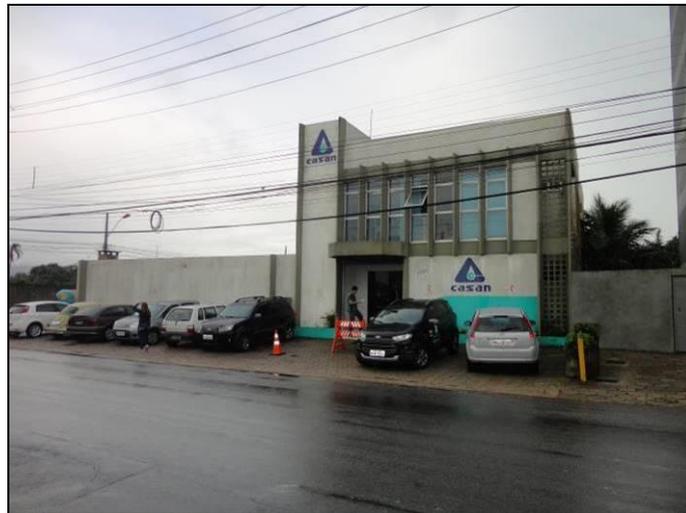
Figura 1: Fachada da Agência

- 1) Existe identificação de que ali funciona um escritório de atendimento (Lei nº 8.078 Art. 6º)? **Sim ( x )** Não ( )

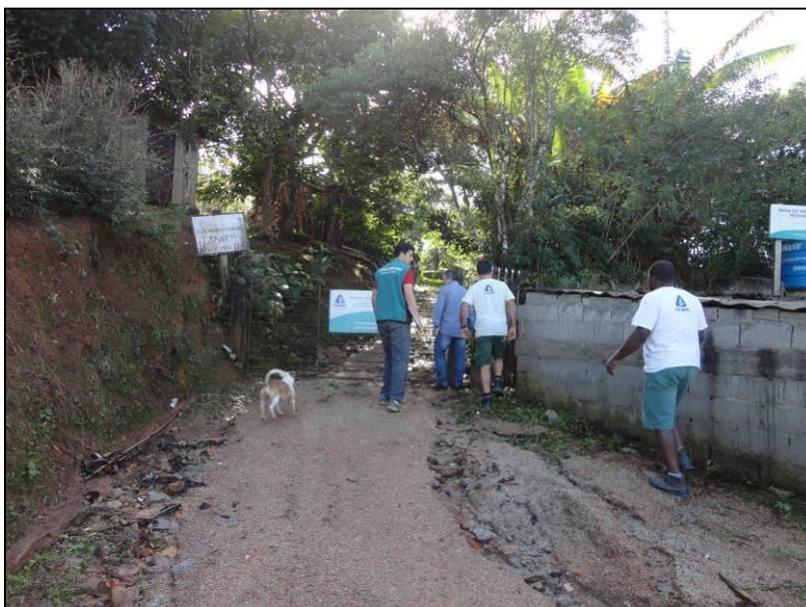
13) Existe placa de identificação com as restrições à utilização da área (Resolução AGESAN Nº11 - Art. 10º)? **Sim ( x )** Não ( ) - Obs.: Também possui uma placa indicativa de APP (Área de Preservação Permanente).

**Figura 10: Placas de restrição de acesso**

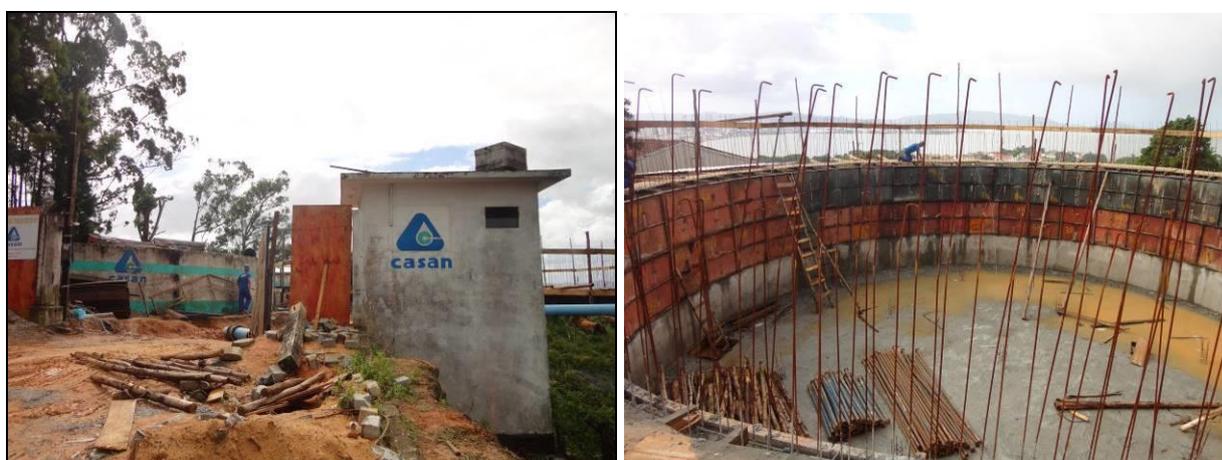
Figura 15: R1

1) Capacidade do reservatório: 2.000 m<sup>3</sup>. - Obs.: A área encontra-se em obras de construção de mais um reservatório, cujo a capacidade de armazenamento passará de 2.000 para 3.000 m<sup>3</sup>.

RECOMENDAÇÃO 21: Apresentar cronograma de finalização das obras de ampliação.

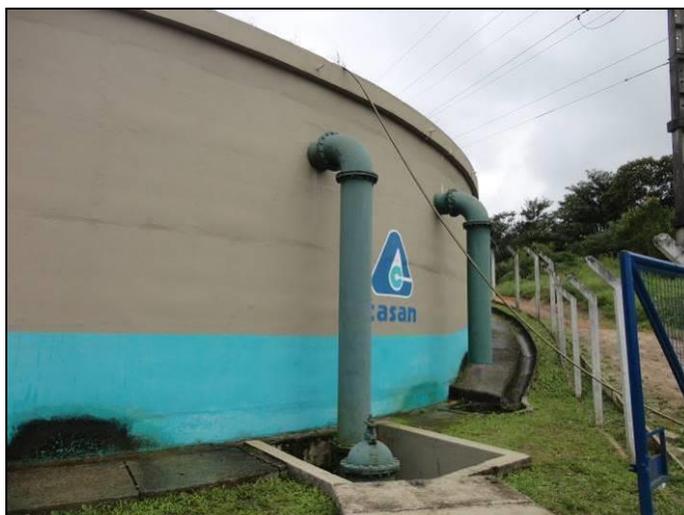
Figura 22: R3

- 1) Capacidade do reservatório: 4.000 m<sup>3</sup>.
- 2) O Material do reservatório é: Fibra ( ) **Concreto ( x )** Outro ( )
- 3) A posição do reservatório é: Posição: **Apoiado ( x )** Elevado ( ) Outro ( )
- 4) Existe facilidade de acesso ao local? **Sim ( x )** Não ( )
- 5) Existem placas indicativas de propriedade e restrição de uso das áreas dos reservatórios (Resolução AGESAN nº 004 - Art.19 - §2º)? Sim ( ) **Não ( x )**

RECOMENDAÇÃO 26: Instalar placa de identificação.

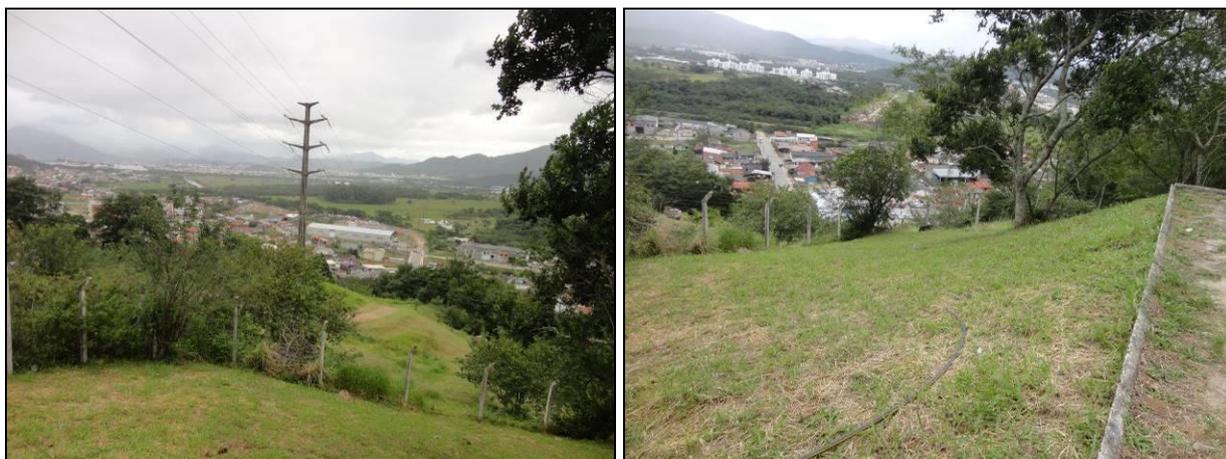
Figura 23: Entorno do Reservatório

- 6) As condições de limpeza do entorno é adequada (Resolução AGESAN nº11 - Art. 23º)? **Sim ( x )** Não ( )

7) As áreas estão devidamente cercadas e trancadas (Resolução AGESAN nº11 - Art. 23º)?  
 Sim ( ) **Não ( x )** – Obs.: Furtos contínuos de cercas e depredação do patrimônio ocorrem, além de ligações clandestinas do reservatório a residências pelas mangueiras.

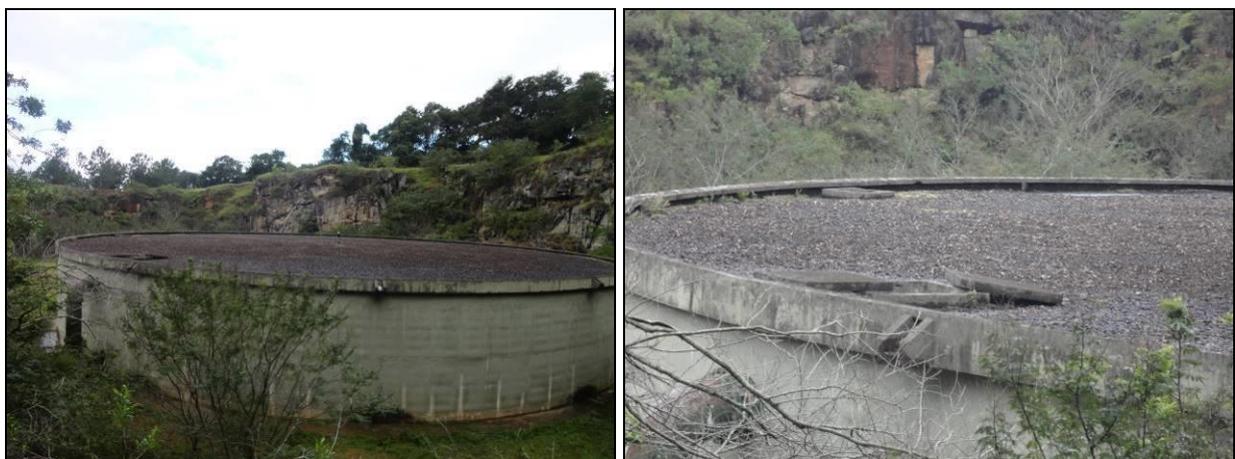
11) As áreas de cobertura encontram-se em condições adequadas (Resolução AGESAN Nº11 - Art. 23º)? Sim ( ) **Não ( x )**

12) Existe medidor de nível do reservatório em condições adequadas (Resolução AGESAN Nº11 - Art. 23º)? Sim ( ) **Não ( x )**

RECOMENDAÇÃO 37: Providenciar tampa adequada na cobertura do reservatório.

RECOMENDAÇÃO 38: Instalar medidor de nível e tampa no reservatório.

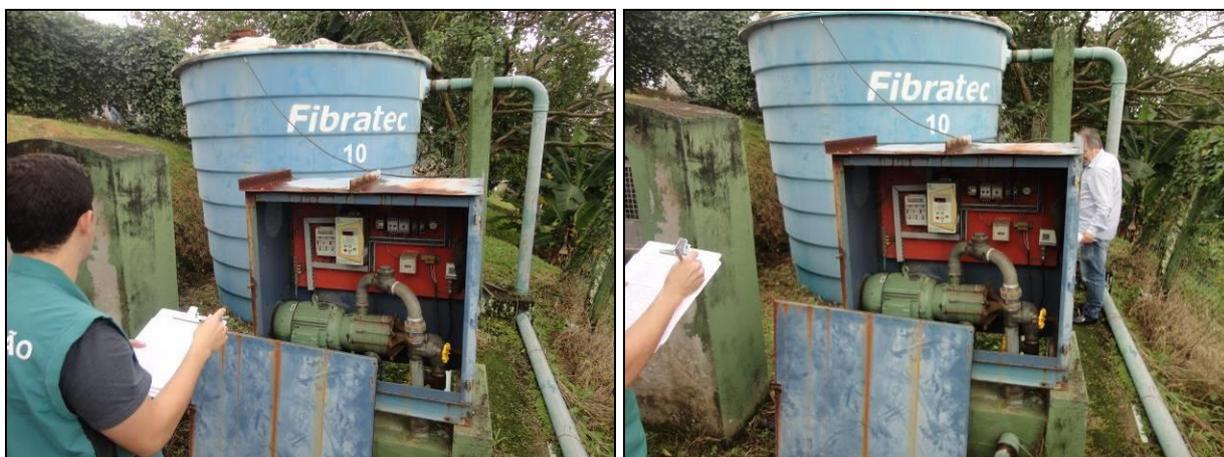
**Figura 32: Booster Azaleias**

- 
- 1) Qual a capacidade de recalque da Unidade? Não informado.
  - 2) Em operação no momento da visita? **Sim ( x )** Não ( )
  - 3) Existe facilidade de acesso ao local? **Sim ( x )** Não ( )
  - 4) Estão devidamente identificadas? Sim ( ) **Não ( x )**

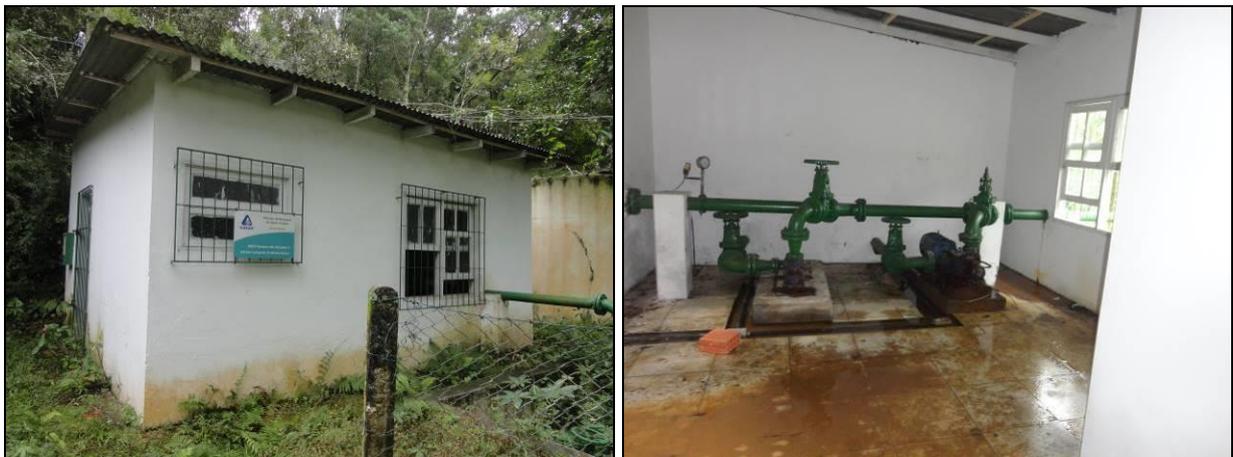
Figura 33: ERAT Bosque das Mansões I

- 
- 3) Existe facilidade de acesso ao local? **Sim ( x )** Não ( )
- 4) Estão devidamente identificadas? **Sim ( x )** Não ( )
- 5) As condições de limpeza dos entornos são adequadas (Resolução AGESAN nº 11 – Art. 23º)? Sim ( ) **Não ( x )** – Obs.: ERAT com muito vazamento, tornando o local escorregadio e perigoso para aos funcionários, além da vegetação que está tomando conta do local.

- 6) As áreas estão devidamente cercadas e trancadas (Resolução AGESAN nº 11 – Art. 23º)? Sim ( ) **Não ( x )** – Obs.: A proteção é feita através de cerca, porém a mesma encontra-se em condições ruins (degradada) e não tem portão de acesso.

RECOMENDAÇÃO 44: Devem ser feitas manutenções necessárias para sanar os vazamentos e manter o local limpo constantemente.

RECOMENDAÇÃO 45: Reparar os danos da cerca e instalar portão de acesso.

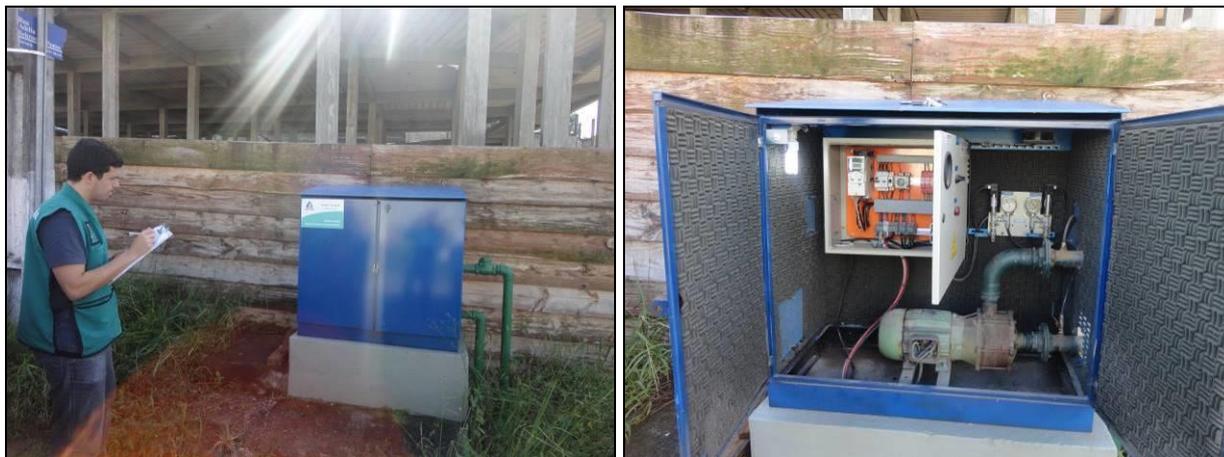
Figura 36: *Booster Canaã*

- 1) Qual a capacidade de recalque da Unidade? Não informado.
- 2) Em operação no momento da visita? **Sim ( x )** Não ( )
- 3) Existe facilidade de acesso ao local? **Sim ( x )** Não ( )
- 4) Estão devidamente identificadas? **Sim ( x )** Não ( )
- 5) As condições de limpeza dos entornos são adequadas (Resolução AGESAN nº 11 – Art. 23º)? **Sim ( x )** Não ( )
- 6) As áreas estão devidamente cercadas e trancadas (Resolução AGESAN nº 11 – Art. 23º)? **Sim ( x )** Não ( ) – Obs.: A proteção é feita pela estrutura metálica e com cadeado.
- 7) Quadro de Energia está em boas condições? **Sim ( x )** Não ( )
- 8) Possui Telemetria? Sim ( ) **Não ( x )**
- 9) A ERAB emite barulho? **Sim ( x )** Não ( ) – Obs.: Emitte ruído mesmo com a proteção acústica.

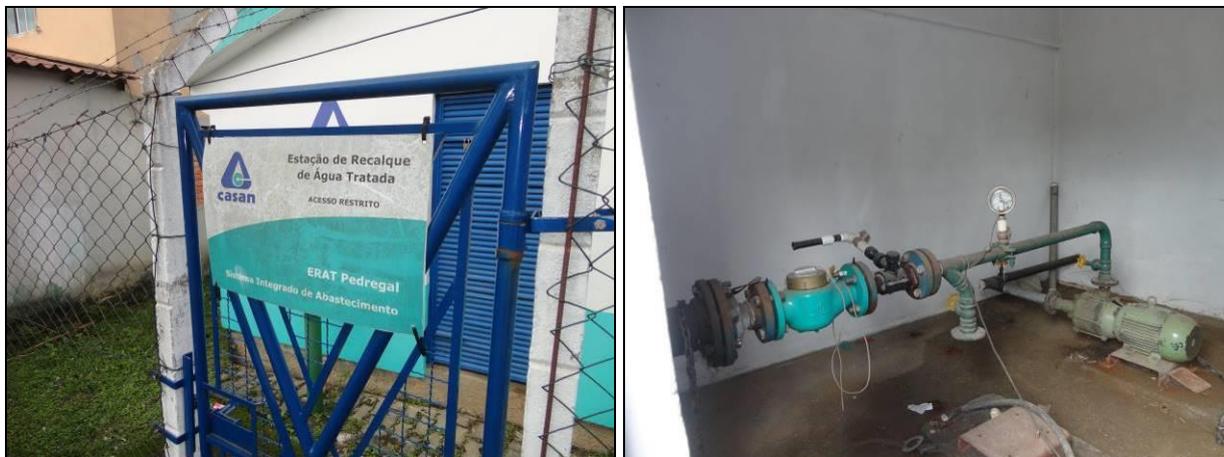
Figura 39: ERAT Pedregal

- 1) Qual a capacidade de recalque da Unidade? Não informado.
- 2) Em operação no momento da visita? **Sim ( x )** Não ( )
- 3) Existe facilidade de acesso ao local? **Sim ( x )** Não ( )
- 4) Estão devidamente identificadas? **Sim ( x )** Não ( )
- 5) As condições de limpeza dos entornos são adequadas (Resolução AGESAN nº 11 – Art. 23º)? **Sim ( x )** Não ( )
- 6) As áreas estão devidamente cercadas e trancadas (Resolução AGESAN nº 11 – Art. 23º)? **Sim ( x )** Não ( ) – Obs.: Área cercada, porém o portão de acesso está danificado.

RECOMENDAÇÃO 51: Reparar os danos no portão de acesso.

RECOMENDAÇÃO 52: Utilizar equipamentos e/ou materiais que atenuem o ruído, como a instalação de proteção acústica.

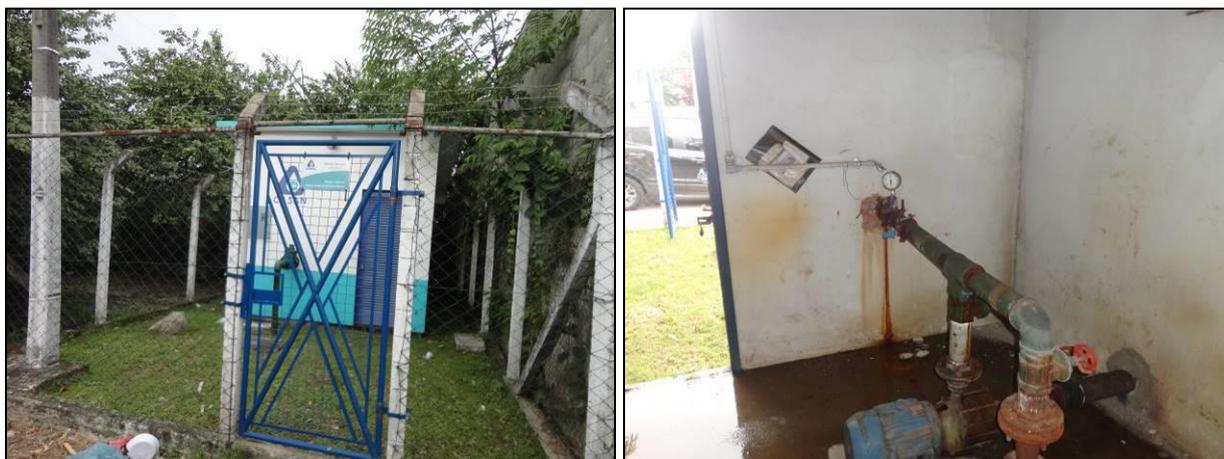
Figura 40: Booster Solemar

- 1) Qual a capacidade de recalque da Unidade? Não informado.
- 2) Em operação no momento da visita? **Sim ( x )** Não ( )
- 3) Existe facilidade de acesso ao local? **Sim ( x )** Não ( )
- 4) Estão devidamente identificadas? **Sim ( x )** Não ( )
- 5) As condições de limpeza dos entornos são adequadas (Resolução AGESAN nº 11 – Art. 23º)? **Sim ( x )** Não ( )
- 6) As áreas estão devidamente cercadas e trancadas (Resolução AGESAN nº 11 – Art. 23º)? **Sim ( x )** Não ( )
- 7) Quadro de Energia está em boas condições? **Sim ( x )** Não ( ) - parafusado
- 8) Possui Telemetria? Sim ( ) **Não ( x )**
- 9) A ERAB emite barulho? **Sim ( x )** Não ( )

RECOMENDAÇÃO 53: Utilizar equipamentos e/ou materiais que atenuem o ruído, como a instalação de proteção acústica.

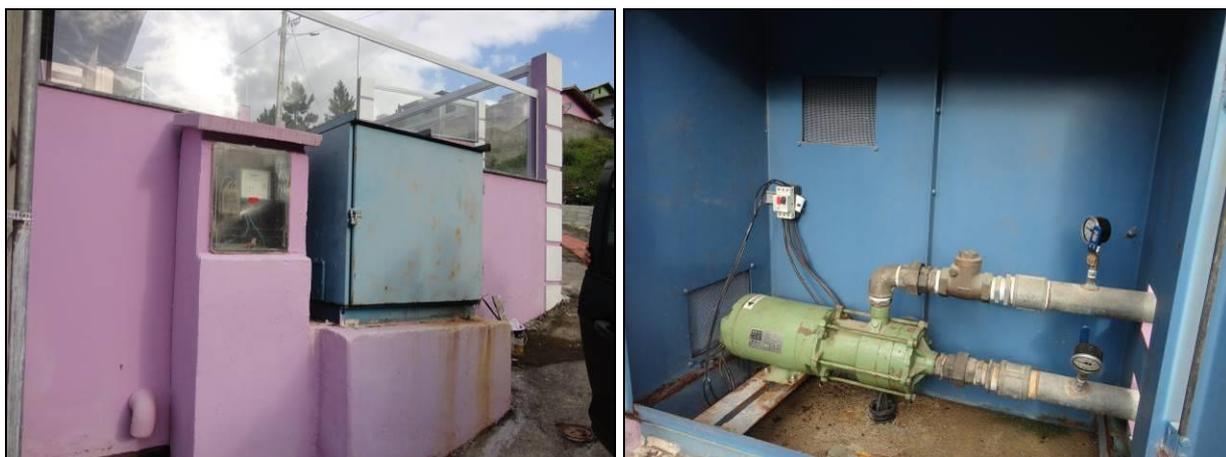
**Figura 43: Booster Tarumã**

- 1) Qual a capacidade de recalque da Unidade? Não informado.
- 2) Em operação no momento da visita? Sim ( ) **Não ( x )**
- 3) Existe facilidade de acesso ao local? **Sim ( x )** Não ( )
- 4) Estão devidamente identificadas? Sim ( ) **Não ( x )**

**RECOMENDAÇÃO 54:** Providenciar placas de identificação.

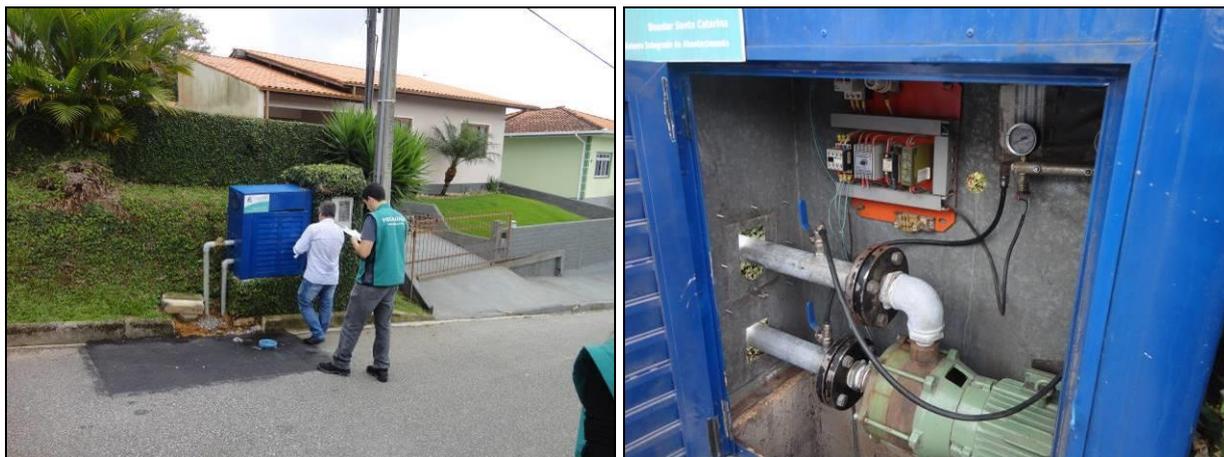
**Figura 44: Booster Santa Catarina**

7) Quadro de Energia está em boas condições? Sim ( ) **Não ( x )**

9) A ERAB emite barulho? **Sim ( x )** Não ( )

RECOMENDAÇÃO 55: Providenciar proteção com cadeado no quadro de energia.

RECOMENDAÇÃO 56: Utilizar equipamentos e/ou materiais que atenuem o ruído, como a instalação de proteção acústica.

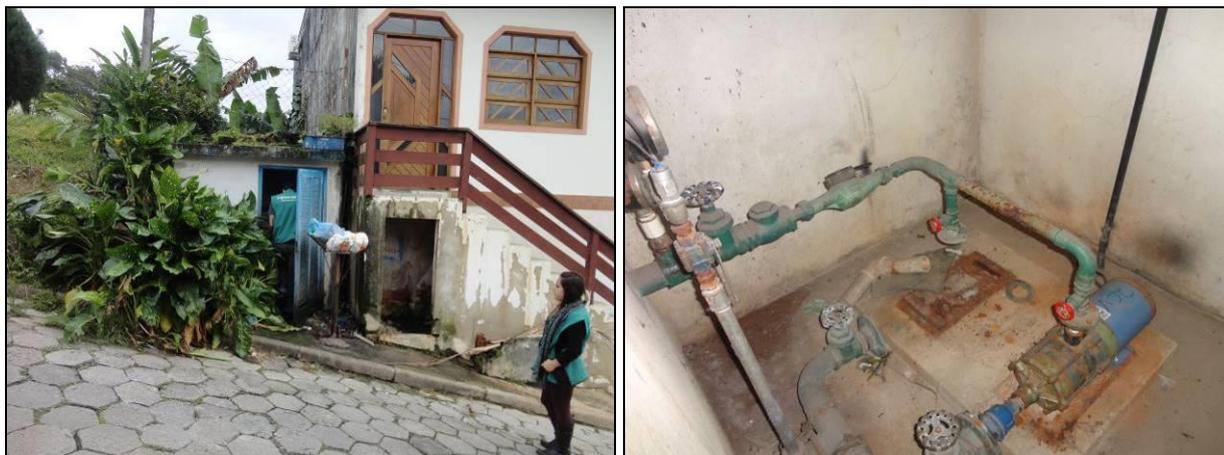
Figura 45: *Booster Aristides Schimidt*

- 1) Qual a capacidade de recalque da Unidade? Não informado.
- 2) Em operação no momento da visita? **Sim ( x )** Não ( )
- 3) Existe facilidade de acesso ao local? **Sim ( x )** Não ( )
- 4) Estão devidamente identificadas? Sim ( ) **Não ( x )**

- 5) As condições de limpeza dos entornos são adequadas (Resolução AGESAN nº 11 – Art. 23º)? Sim ( ) **Não ( x )**

RECOMENDAÇÃO 57: Providenciar placa de identificação.

RECOMENDAÇÃO 58: Providenciar limpeza do local, principalmente na entrada.

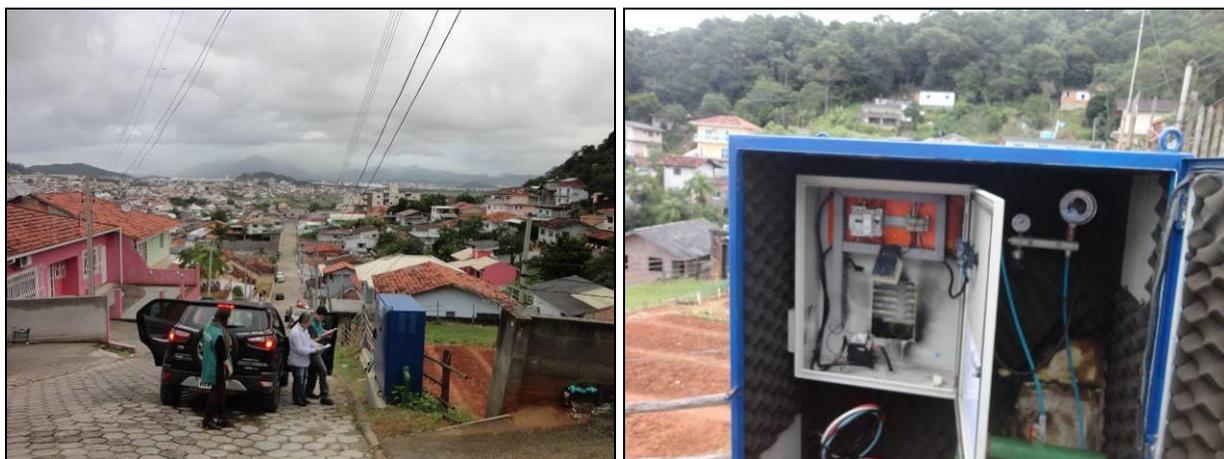
Figura 41: **Booster Forquilha**

- 1) Qual a capacidade de recalque da Unidade? Não informado.
- 2) Em operação no momento da visita? **Sim ( x )** Não ( )
- 3) Existe facilidade de acesso ao local? **Sim ( x )** Não ( )
- 4) Estão devidamente identificadas? **Sim ( x )** Não ( )
- 5) As condições de limpeza dos entornos são adequadas (Resolução AGESAN nº 11 – Art. 23º)? **Sim ( x )** Não ( )
- 6) As áreas estão devidamente cercadas e trancadas (Resolução AGESAN nº 11 – Art. 23º)? **Sim ( x )** Não ( ) – Obs.: A proteção é feita pela estrutura metálica e com cadeado.
- 7) Quadro de Energia está em boas condições? **Sim ( x )** Não ( )
- 8) Possui Telemetria? Sim ( ) **Não ( x )**
- 9) A ERAB emite barulho? **Sim ( x )** Não ( )

RECOMENDAÇÃO 59: Utilizar equipamentos e/ou materiais que atenuem o ruído, como a instalação de proteção acústica.

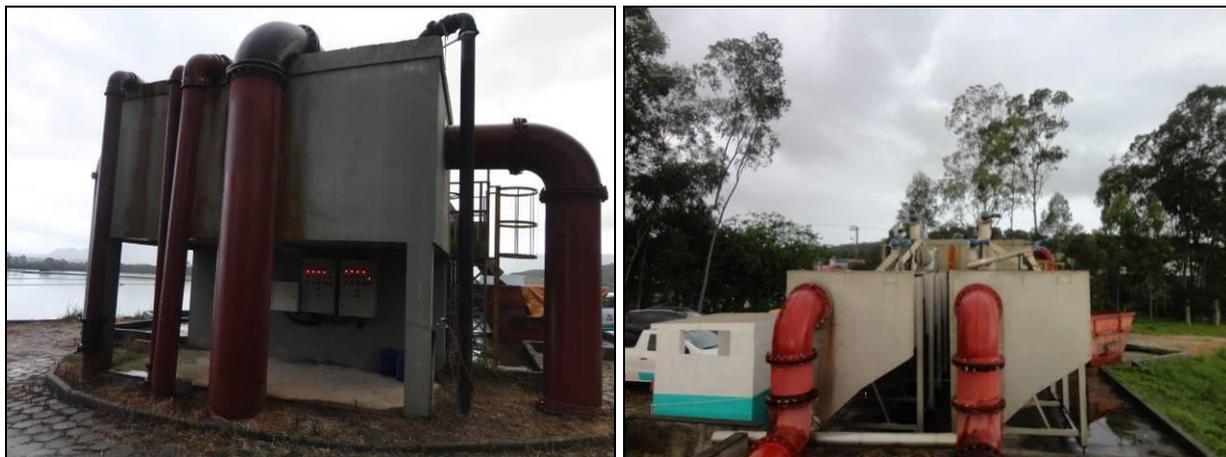
Figura 50: Pré-tratamento

20) O tipo de entrada do efluente é adequado, ou seja, submerso, evitando a exalação de maus odores? Sim ( ) **Não ( x )**

24) O medidor de vazão está funcionando normalmente (Resolução AGESAN N°11 - Art. 42°)? Sim ( ) **Não ( x )** – Obs.: Está com defeito.

Obs.: Já é de conhecimento desta Agência os problemas relacionados ao equipamento de pré tratamento da Estação, que opera parcialmente. É possível obter maiores informações no Processo AGESAN em andamento n° 0278/2014.

RECOMENDAÇÃO 63: Providenciar a manutenção do medidor de vazão.

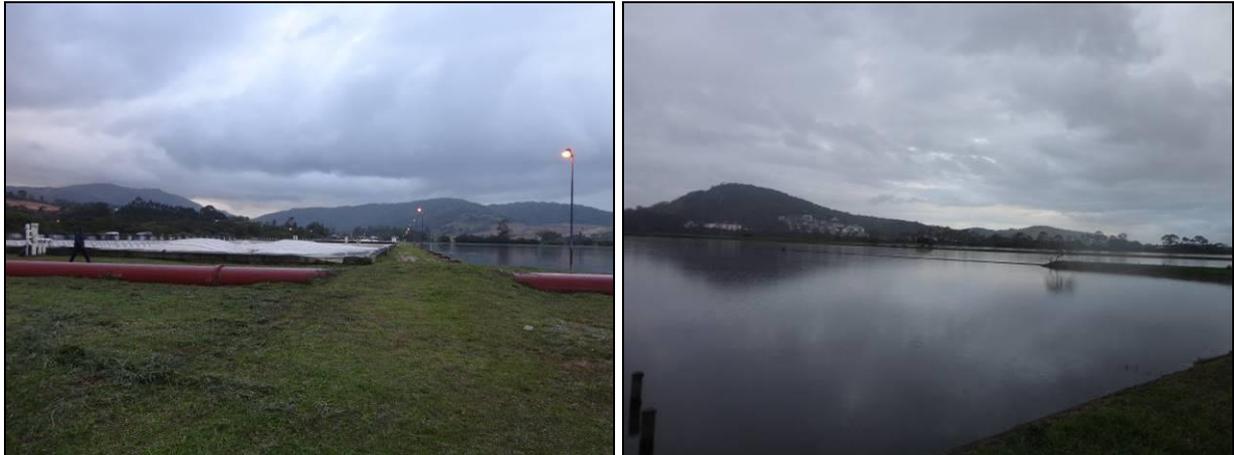
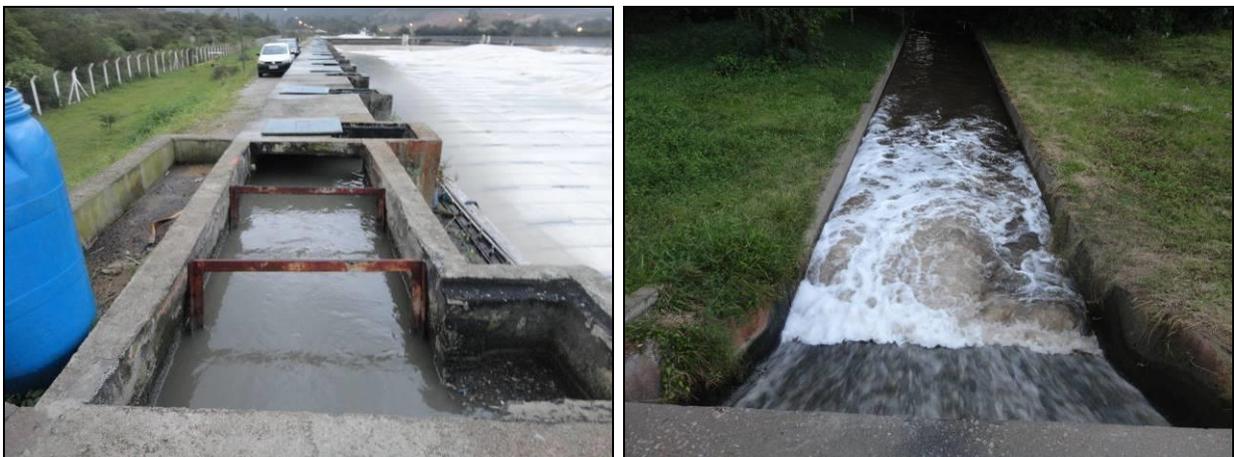
Figura 51: Lagoas facultativas

Figura 52: À esquerda: Entrada do efluente aos biorreatores; À direita: Saída do efluente final

31) Quais as condições de operação das unidades: Ótimas ( ) Boas ( ) Regulares ( ) **Péssimas ( x )** – Obs.: A ETE Potecas apresenta vários problemas operacionais os quais colocam em riscos a qualidade do tratamento oferecido e por consequência a qualidade ambiental da região. Problemas na unidade de pré-tratamento e nos biorreatores afetam a qualidade das lagoas facultativas não obtendo a eficiência de remoção de DBO exigida pela legislação. Dados dos parâmetros podem ser analisados no Relatório de Fiscalização GEFIS nº 024/2015, bem no Processo AGESAN em andamento nº 0278/2014.

32) Possui Sistema de desinfecção? Sim ( ) **Não ( x )**

RECOMENDAÇÃO 64: Estudar a viabilidade de implementação de sistema de desinfecção.

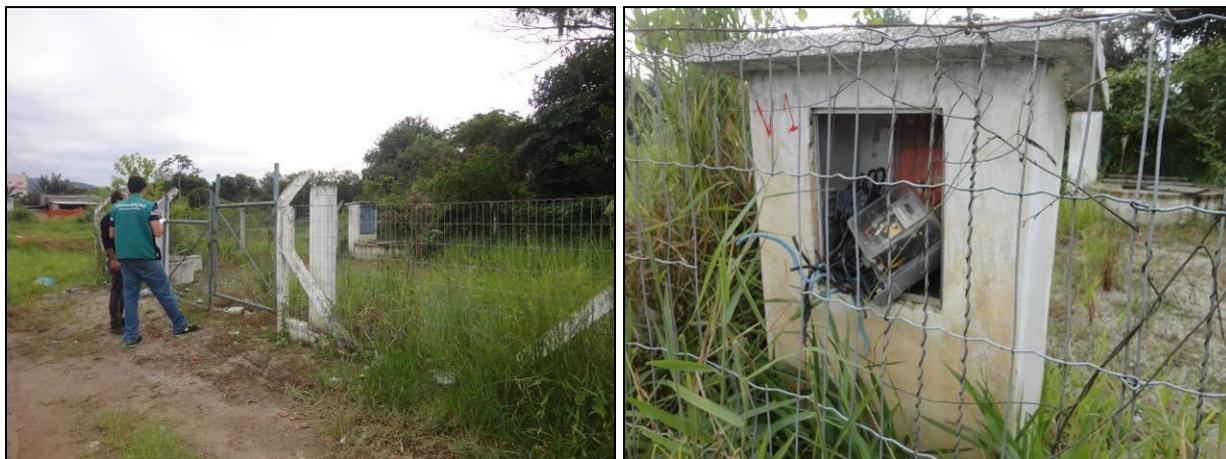
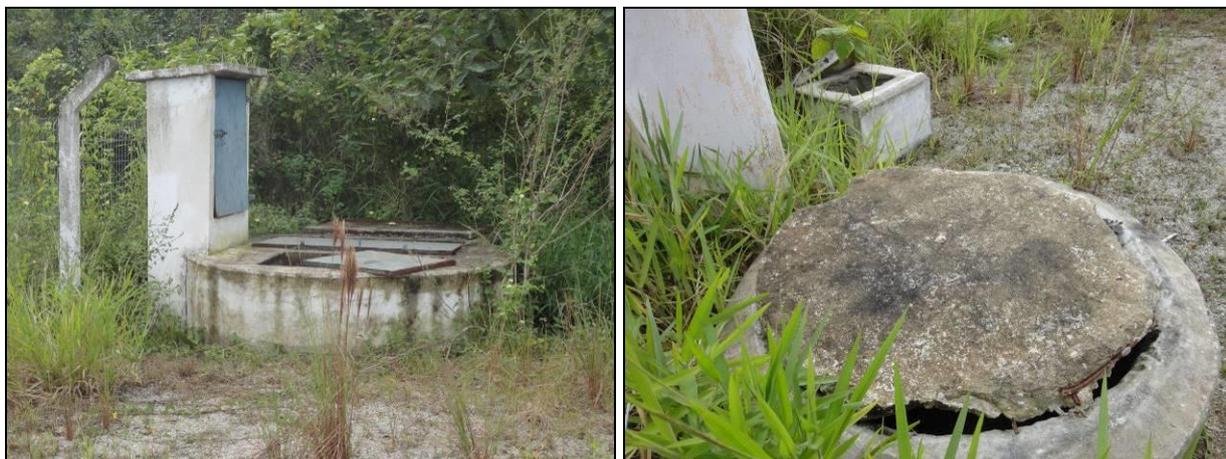
**Figura 74: Vista externa e interna da casa de comando**

**Figura 75: Vista externa e interna do poço úmido**

Observações: A equipe da AGESAN não teve acesso à área da Estação Elevatória, pois, segundo a concessionária, a responsabilidade é da empresa responsável pela implementação do loteamento. A Estação está interligada a rede coletora da ETE Potecas, porém está em estado de total abandono o que prejudica o Sistema de Esgotamento Sanitário do município.

RECOMENDAÇÃO 82: É necessário que o município junto da concessionária tome medidas para regularizar o problema.

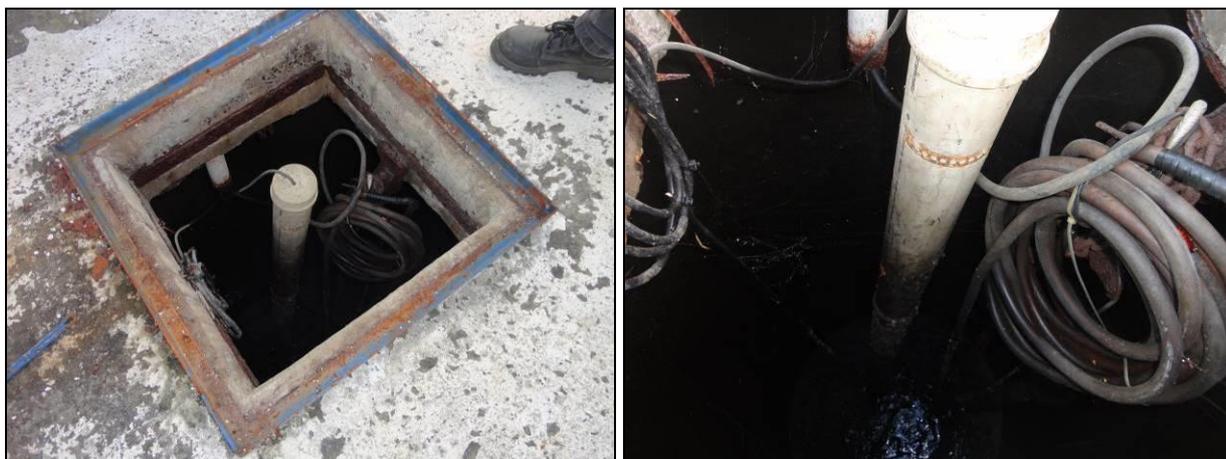
Figura 79: Vista externa e interna do poço úmido

02) Em operação no ato da vistoria? **Sim ( x )** Não ( ) - Obs.: A elevatória atende apenas um conjunto habitacional localizado no bairro.

04) Frequência da manutenção: Não há manutenção preventiva. A manutenção ocorre quando é detectado algum problema.

11) Possui gradeamento: Sim ( ) **Não ( x )**

RECOMENDAÇÃO 86: Providenciar a colocação de gradeamento na elevatória, de acordo com a NBR 12.208 para retirada de sólidos grosseiros.

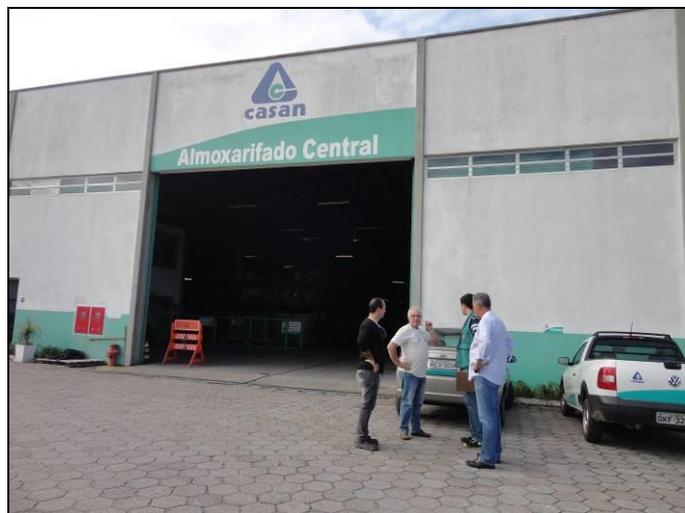
**Figura 80: Almoarifado Central**

O Almoarifado central situado na Av. Leoberto Leal Km 203, é responsável pelo armazenamento e pela distribuição de equipamentos e produtos químicos para todas as agências e/ou unidades de tratamento de água e esgoto da concessionária pelo estado.

O almoarifado é organizado e favorece a segurança dos colaboradores. Todos os equipamento e produtos químicos são separados e manuseados adequadamente.

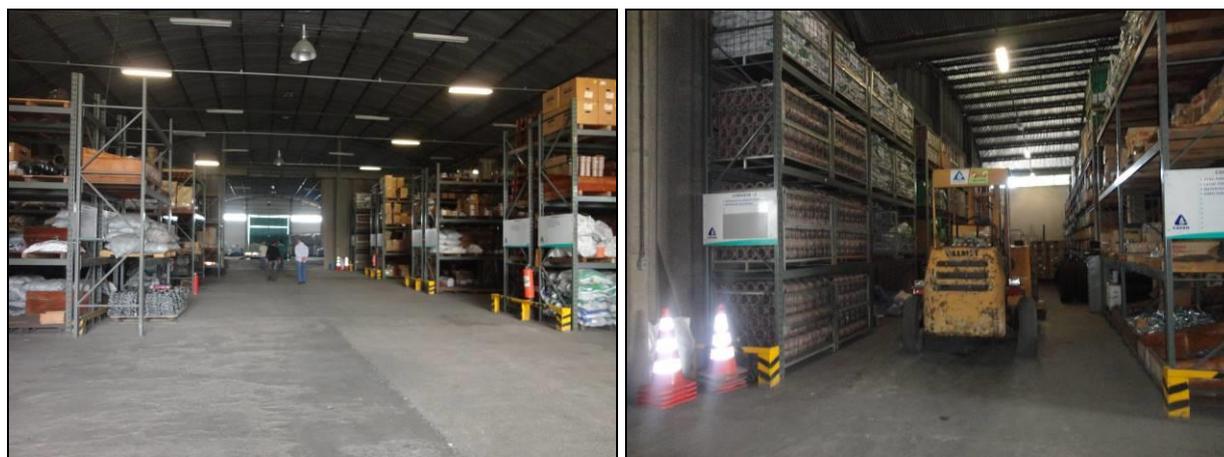
**Figura 81: Vista interna do almoarifado**

Foi possível verificar que o local necessita de uma Central de Resíduos, visto que existe um acúmulo de sucatas e equipamentos na parte exterior do almoarifado.
