Fiscalização EMERGENCIAL dos Serviços de Saneamento Básico

Relatório ARESC GEFIS nº 028/2015
Município de: FLORIANÓPOLIS / SC

Data: Dezembro de 2015

Unidade Auditada: Sistema de Esgotamento Sanitário (SES)

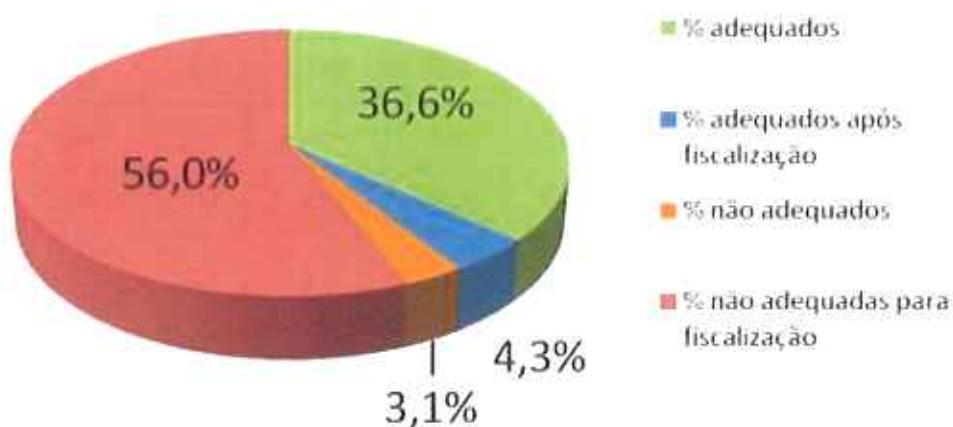
Gráfico 9: Situação dos imóveis após reinspeção

O gráfico 9 indica a situação dos imóveis após reinspeção, os quais podem encontrar-se adequados e não adequados, diferenciando-se entre os já encaminhados e os ainda não encaminhados para fiscalização para adoção dos procedimentos cabíveis visando a correção das inadequações.
