## RELATÓRIO DE FISCALIZAÇÃO

Assunto: Fiscalização INICIAL dos Serviços de  
Saneamento Básico

Unidade Auditada: Sistema de Abastecimento de Água.

Local: Treviso

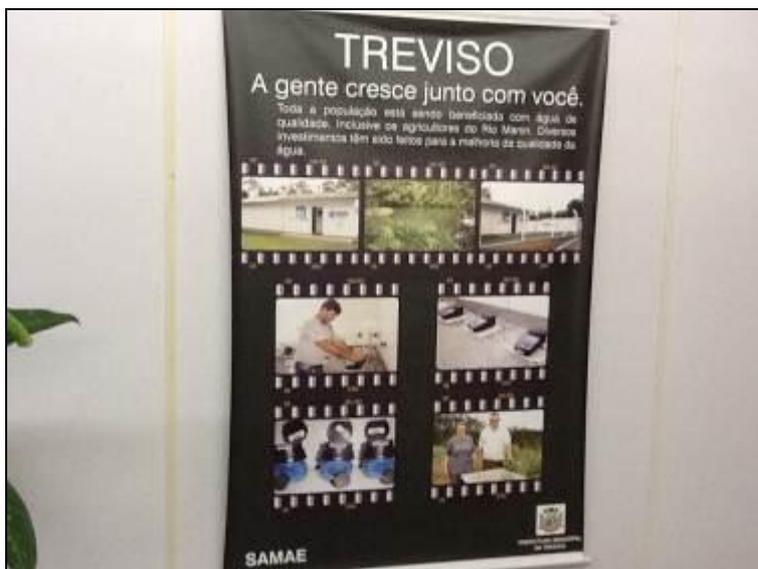
Cartaz de propaganda do SAMAE

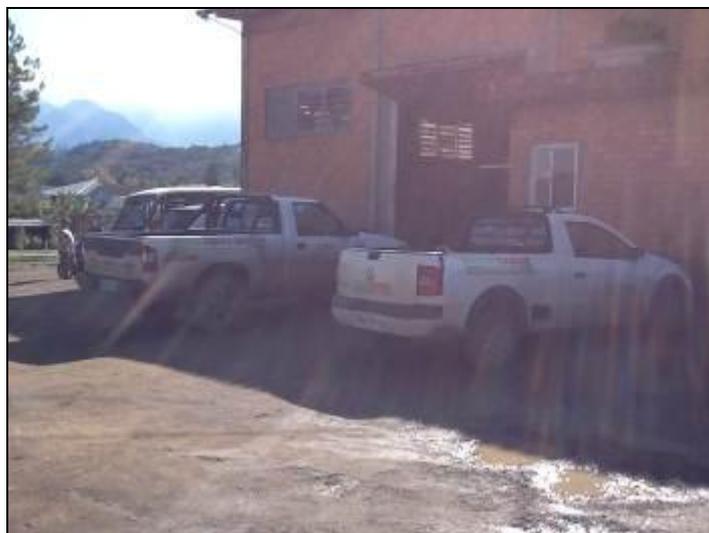
Veículo à disposição do SAMAE

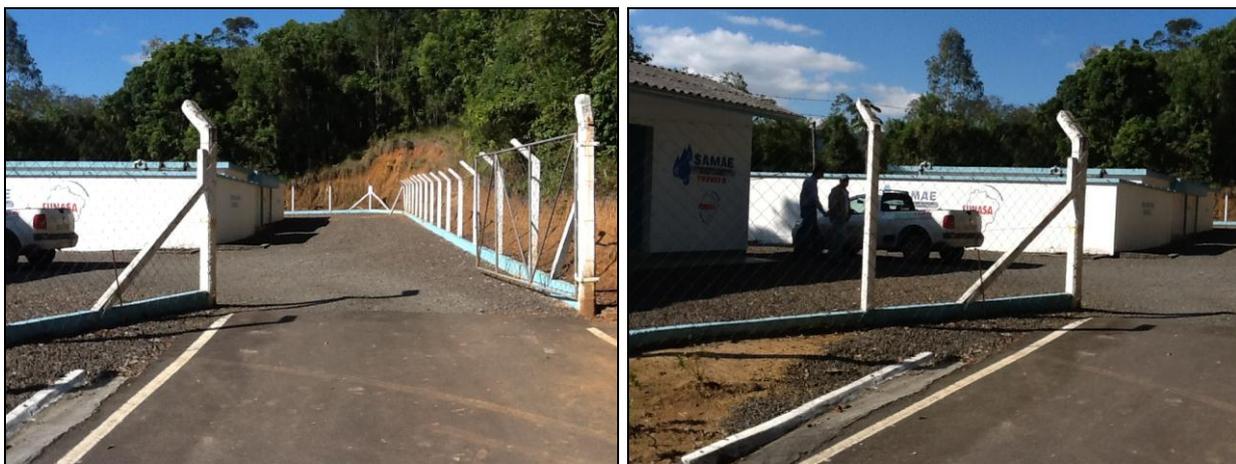
2) O acesso à ETA está em boas condições (Resolução AGESAN N°11 - Art. 15º)?

Sim (x) Não ( ) Pendências ( ):

Acessos da ETA Treviso.

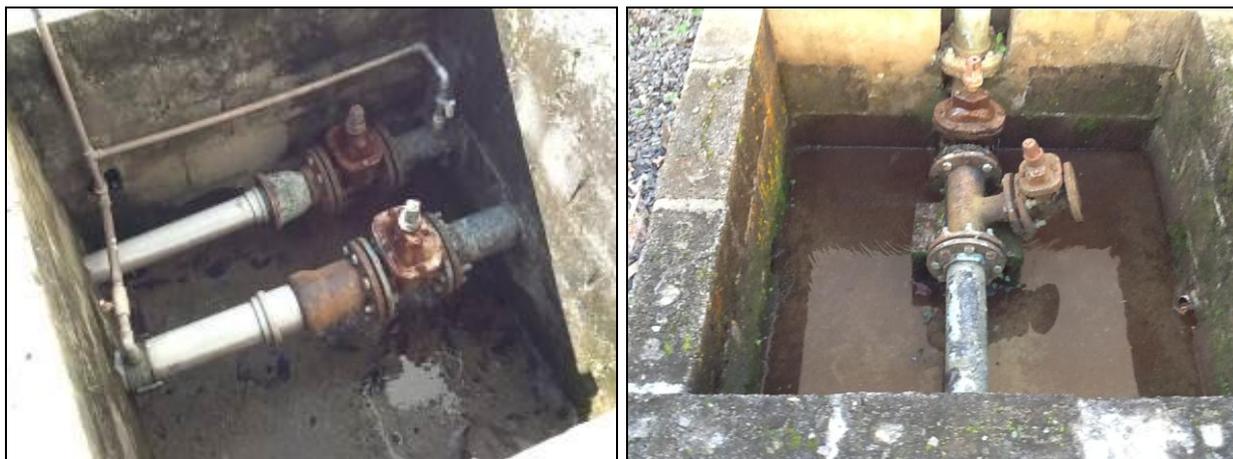
5) Existe Macromedição na entrada (Resolução AGESAN N°11 - Art. 17º)? Sim (x)  
Não ( )

6) Existe Macromedição na saída (Resolução AGESAN N°11 - Art. 17º)? Sim ( )  
Não (x)

Outros equipamentos de acompanhamento da ETA.

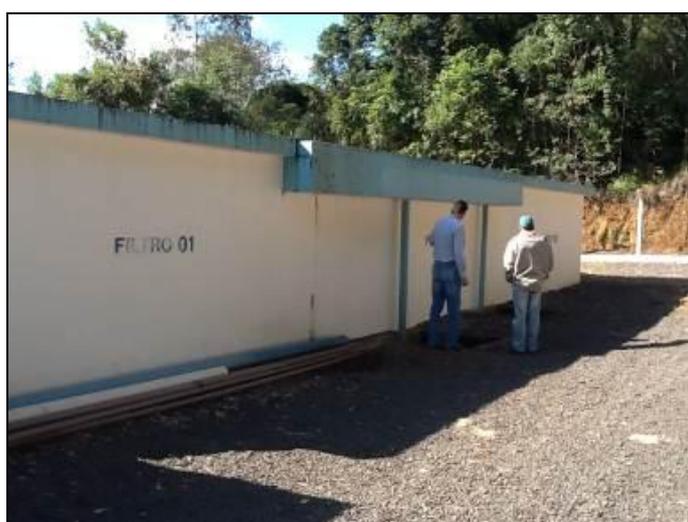
8) Existe cerca de proteção da ETA em bom estado de conservação (Resolução AGESAN N°11 - Art. 15º)? Sim (x) Não ( ) Pendência ( ): \_\_\_\_\_

Vista da área de tratamento físico da ETA.

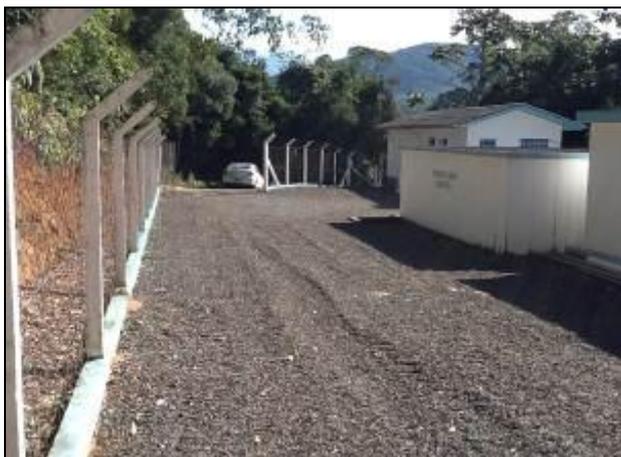
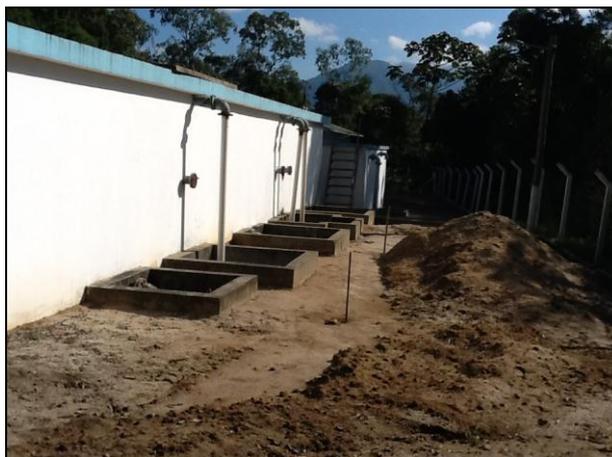
9) As condições de limpeza do pátio externo são boas (Resolução AGESAN N°11 - Art. 15º)? Sim (x) Não ( ) Pendência ( ): \_\_\_\_\_

Áreas externas.

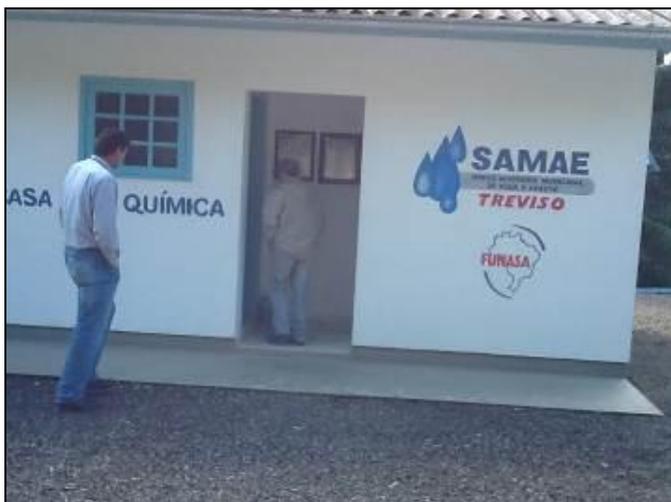
19) A estrutura do prédio da casa de química está aparentemente segura (Resolução AGESAN N°11 Art. 15°)? Sim (x) Não ( ) Pendência ( ) : \_\_\_\_\_

Casa de Química da ETA de Treviso.

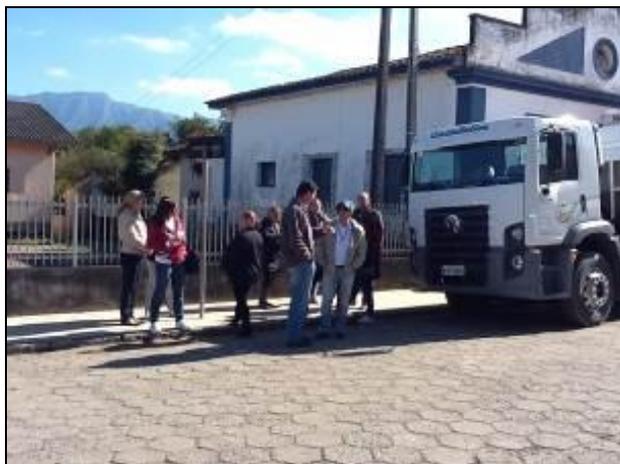
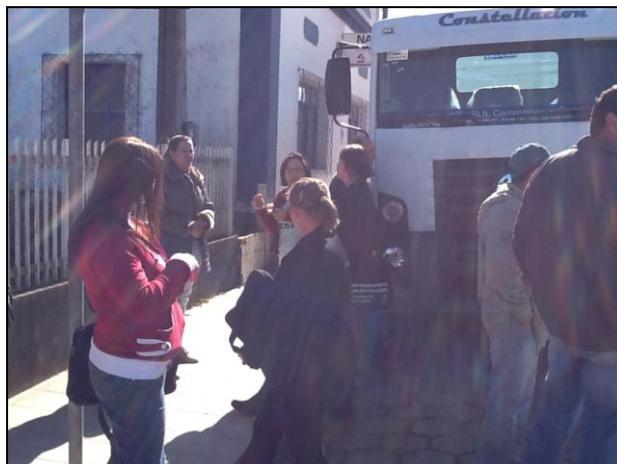
Caminhão Compactador de RSU doado pela FUNASA

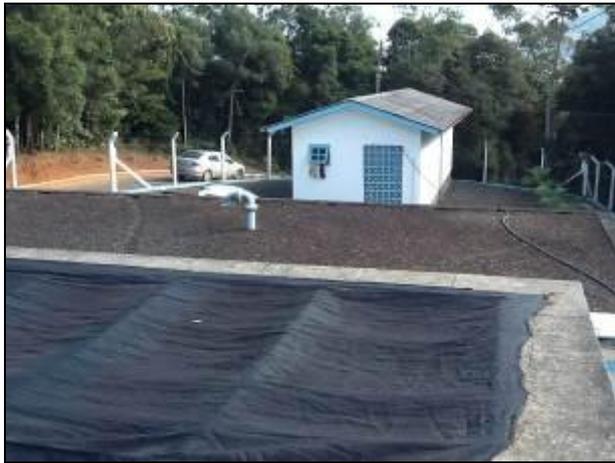
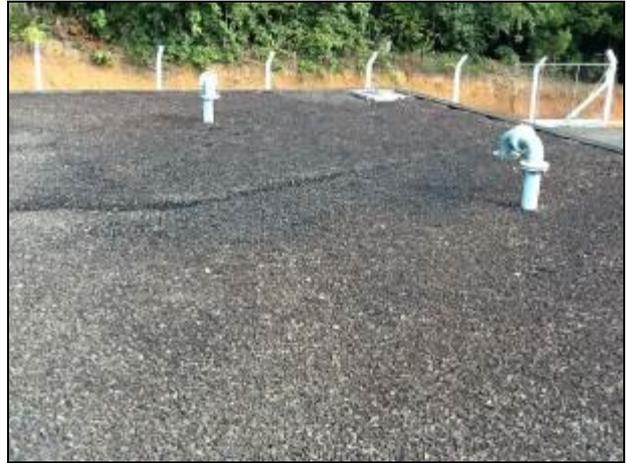
Coberturas dos filtros e do Reservatório

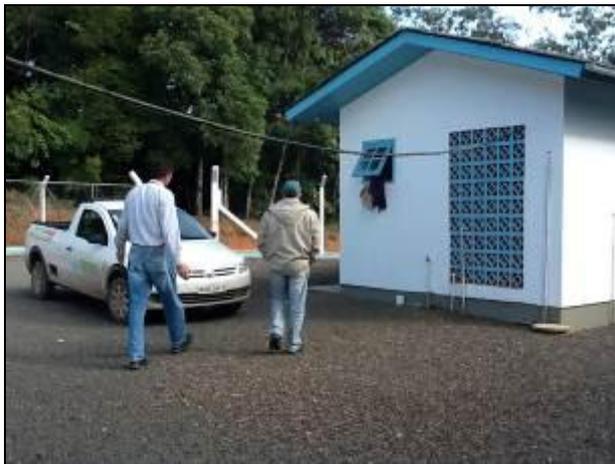
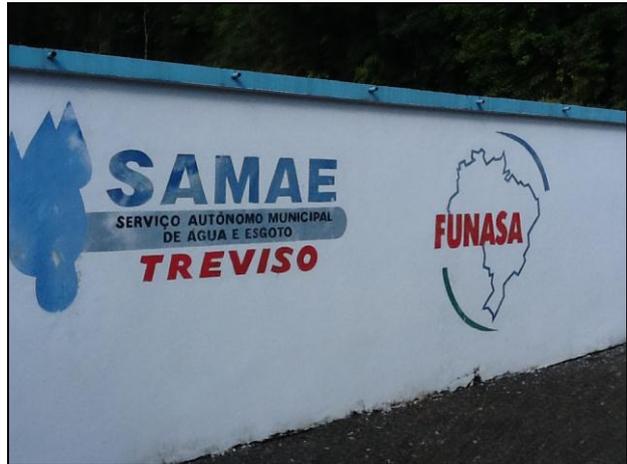
Imagens externas da ETA
