## **RELATÓRIO DE FISCALIZAÇÃO**

**Assunto: Fiscalização INICIAL dos Serviços de  
Saneamento Básico**

Relatório nº 098/2013

Município de: CAPIVARI DE BAIXO/SC

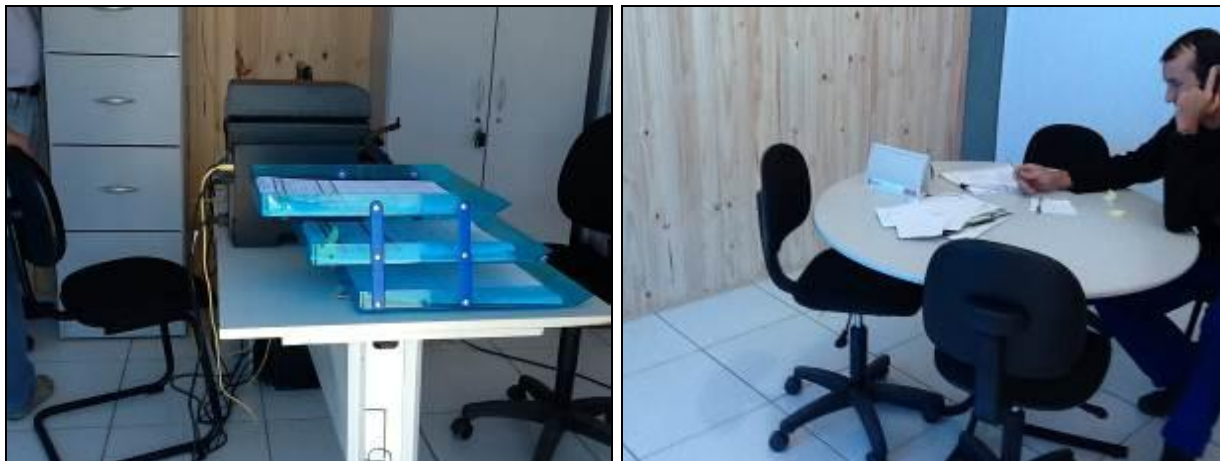
6) As condições de mobiliário são favoráveis (Resolução AGESAN nº 004 - Art. 127)? Sim (x) Não ( ) Pendência ( ):

**Figura 2: Áreas internas da administração**

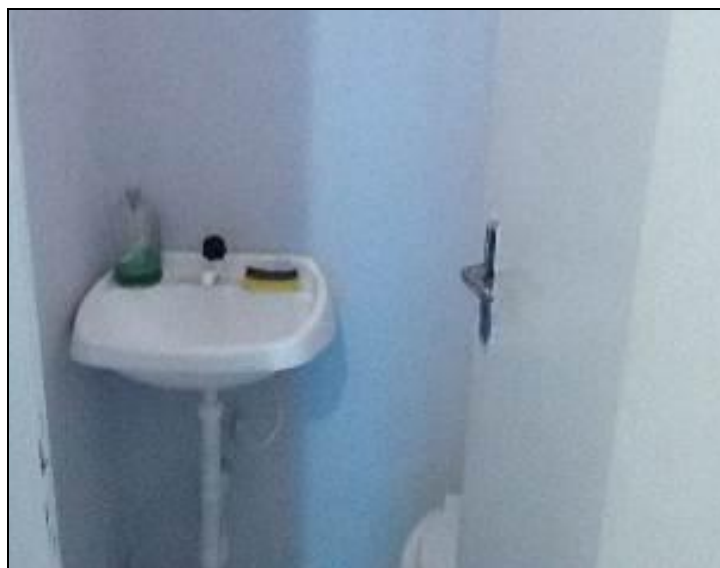
8) Existe sanitário disponível para uso dos funcionários (Resolução AGESAN nº 004 Art. 127)? Sim (x) Não ( ) - Encontra-se em boas condições de higiene e limpeza? Sim (x) Não ( ) Pendência ( ):

**Figura 3: Sanitários para Funcionários.**

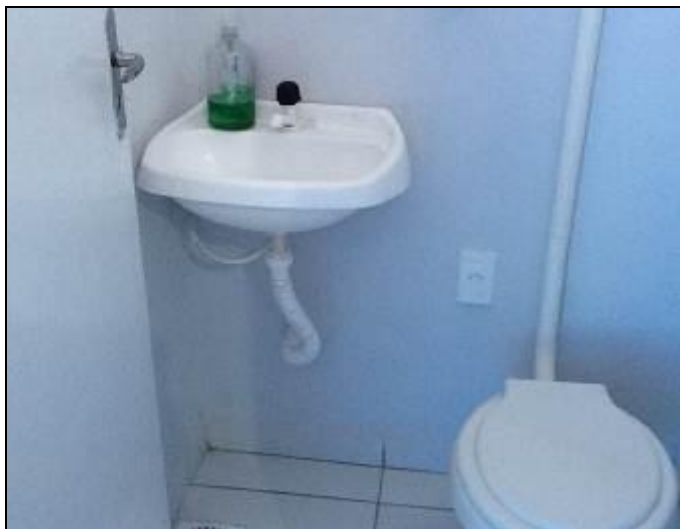
9) Há sanitários para os usuários (Resolução AGESAN nº 004 - Art. 127)? Sim (x) Não ( ) Encontram-se em boas condições de higiene e limpeza? Sim (x) Não ( ) Pendência ( ):

Figura 4: Sanitário para usuários.

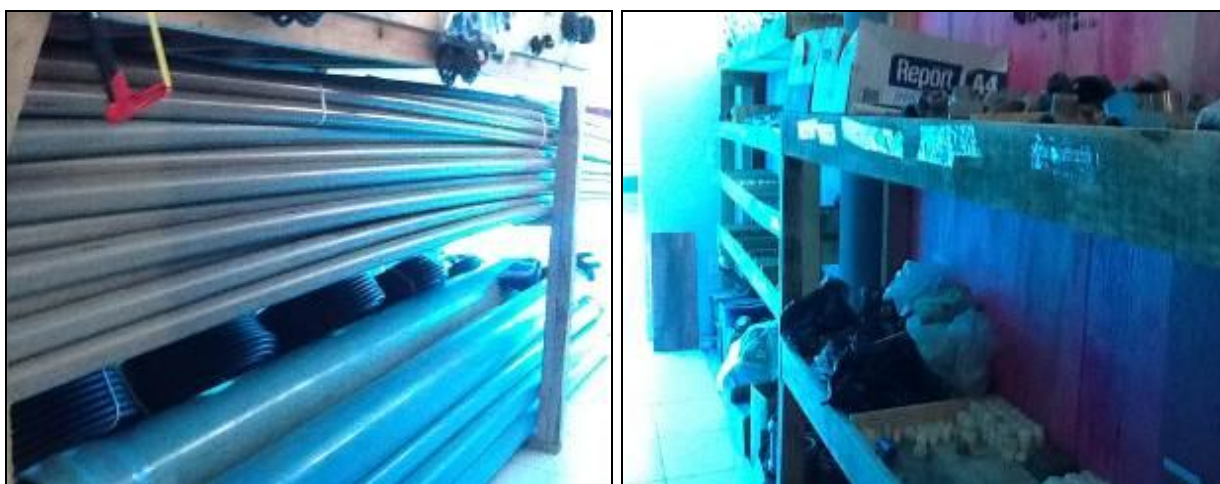
10) Existe almoxarifado em boas condições? Sim (x) Não ( ) Pendência ( ):

Figura 5: Depósito e Almoxarifado

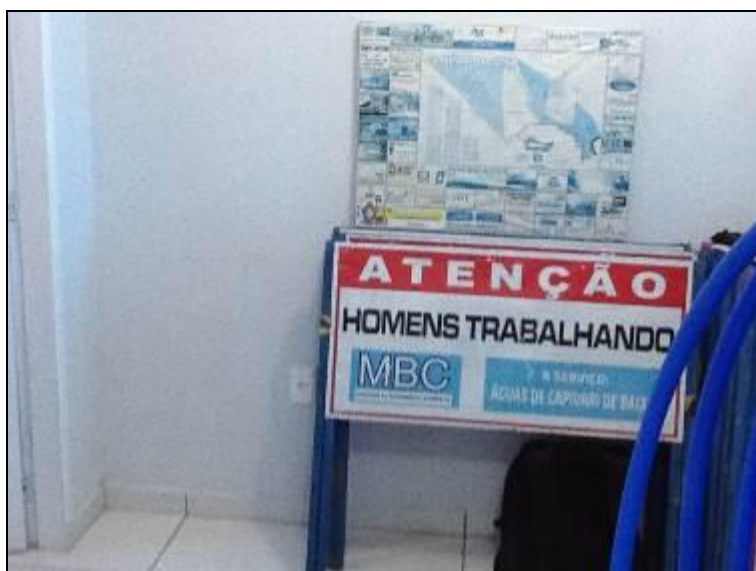
Figura 6: Equipamentos de trabalho.

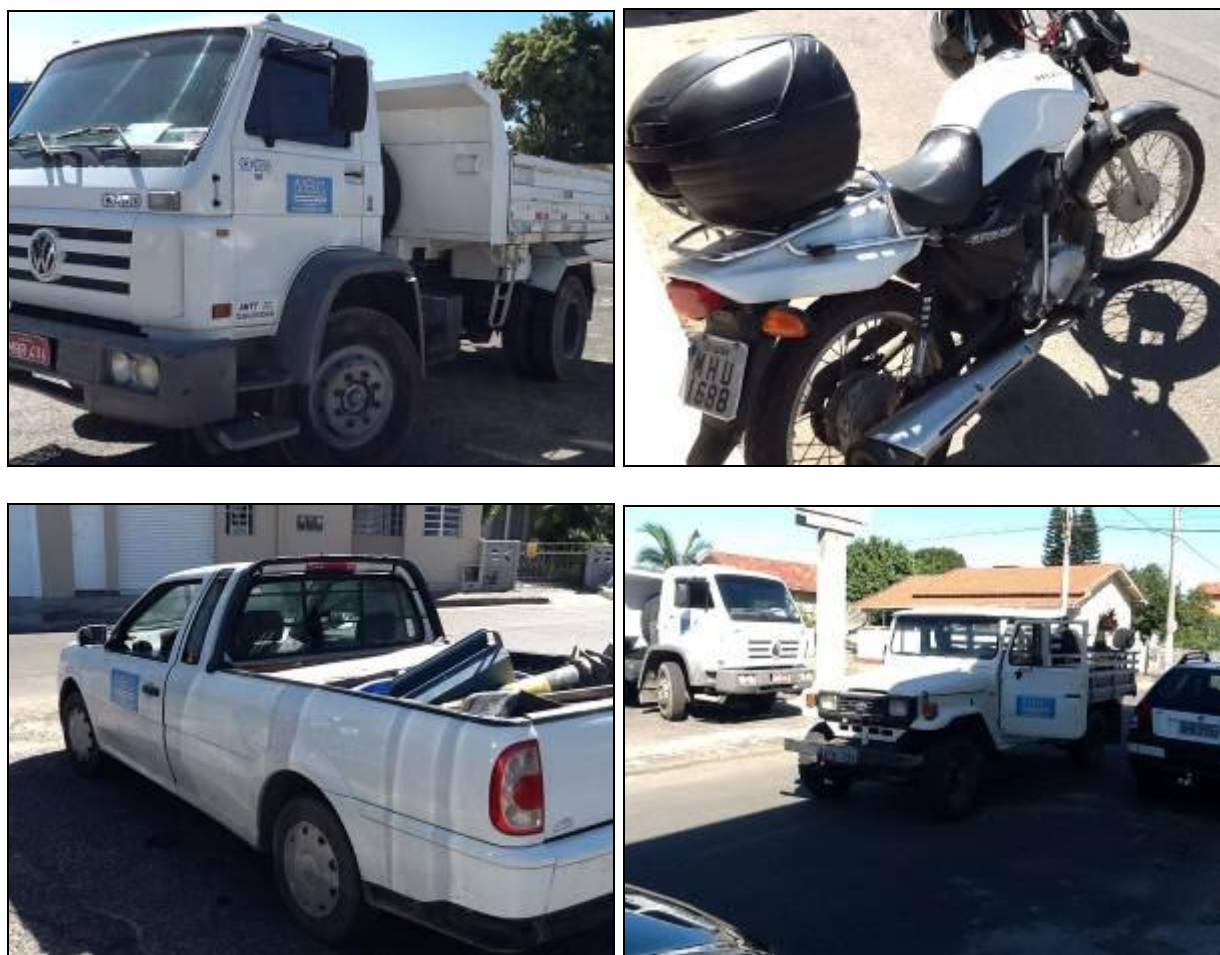
Figura 7: Veículos da frota local.

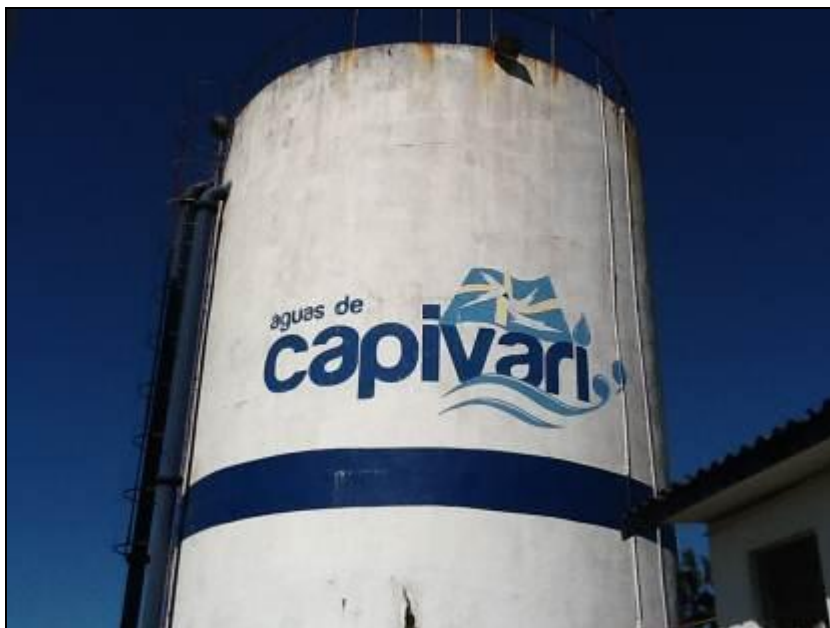
5) Existem escadas em boas condições de uso (Resolução AGESAN nº11 - Art. 23º)? Sim (x) Não ( ) Pendência ( ):

Figura 10: Escadas para acesso superior.

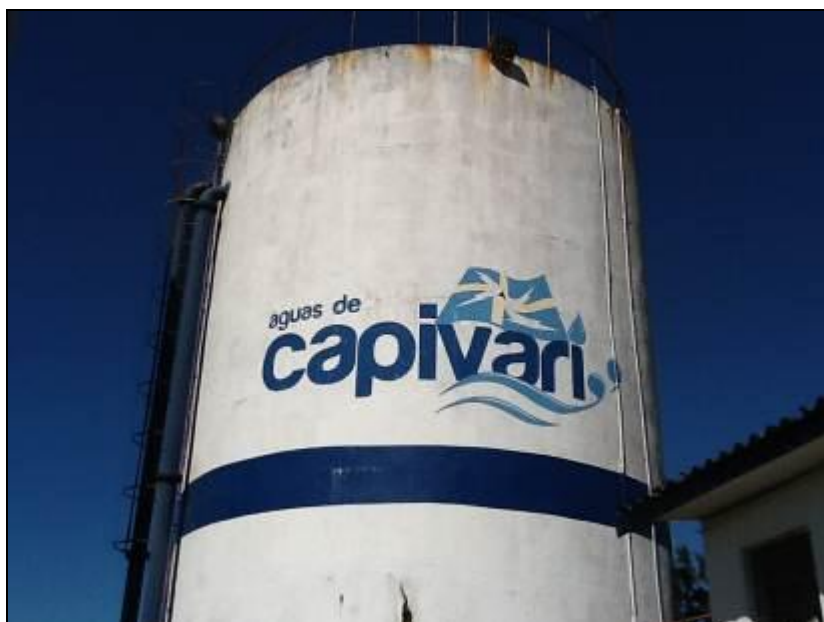
6) Existe guarda-corpo nas áreas de visitação (Resolução AGESAN N°11 Art. 23º)? Sim (x) Não ( ) Pendência ( ):

Figura 11: Guarda-corpo nas áreas de visitação.

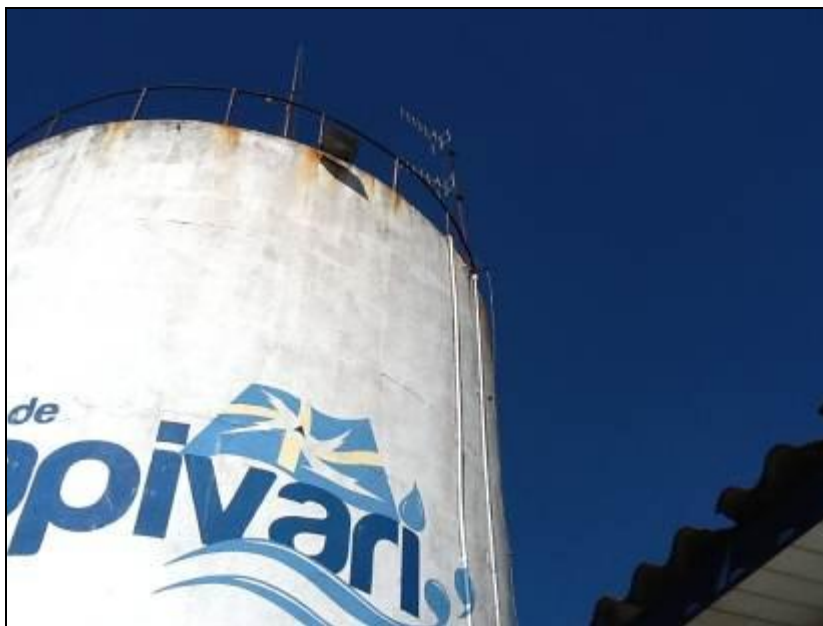
8) Apresentam para-raios, iluminação e sinalização noturna (Resolução AGESAN N°11 - Art. 23º)? Sim (x) Não ( ) Encontram-se em boas condições? Sim ( ) Não ( )

Figura 12: Para-raios

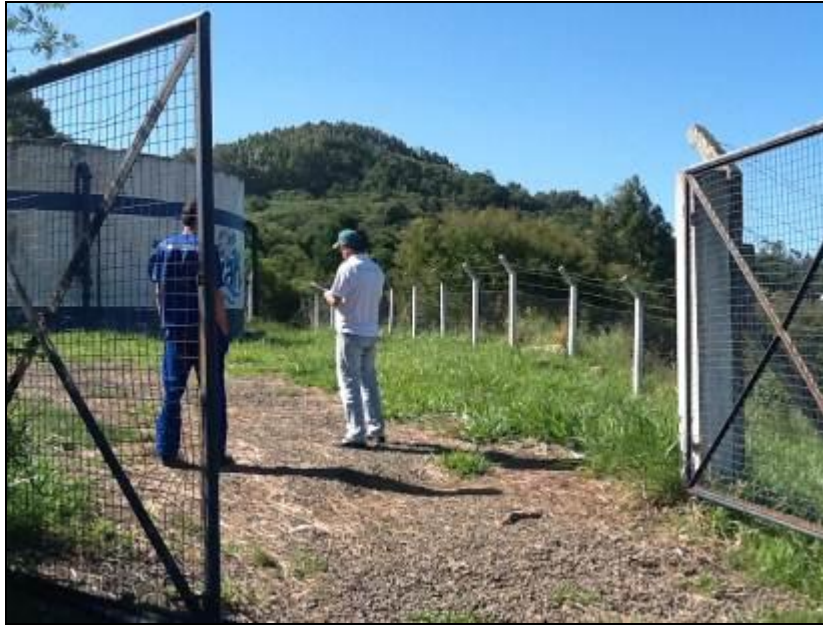
04) As áreas estão devidamente cercadas e trancadas (Resolução AGESAN nº11 - Art. 23º)? Sim (x) Não ( ) Pendência ( ):

**Figura 15: Entrada da Unidade dispõe de portão com cadeado.**

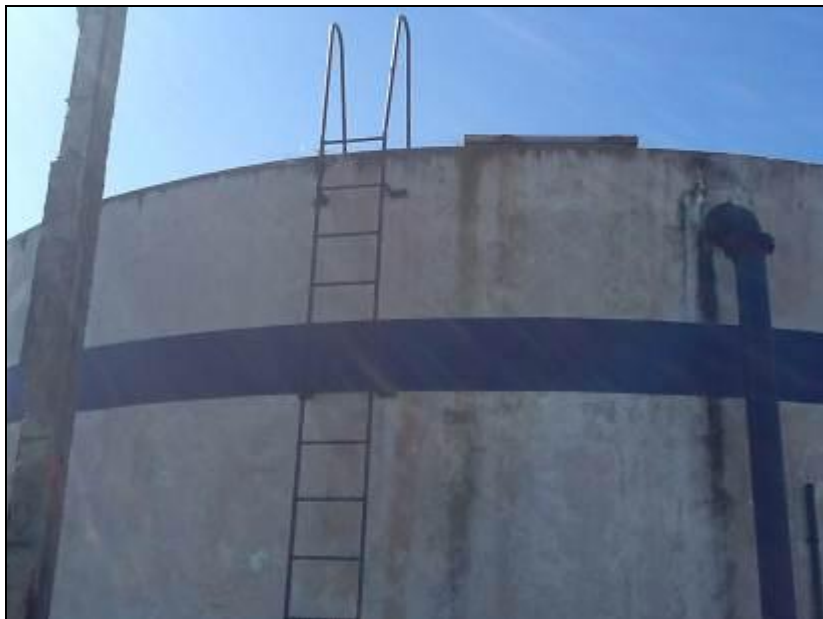
05) Existem escadas em boas condições de uso (Resolução AGESAN nº11 - Art. 23º)? Sim (x) Não ( ) Pendência ( ):

**Figura 16: Escadas.**

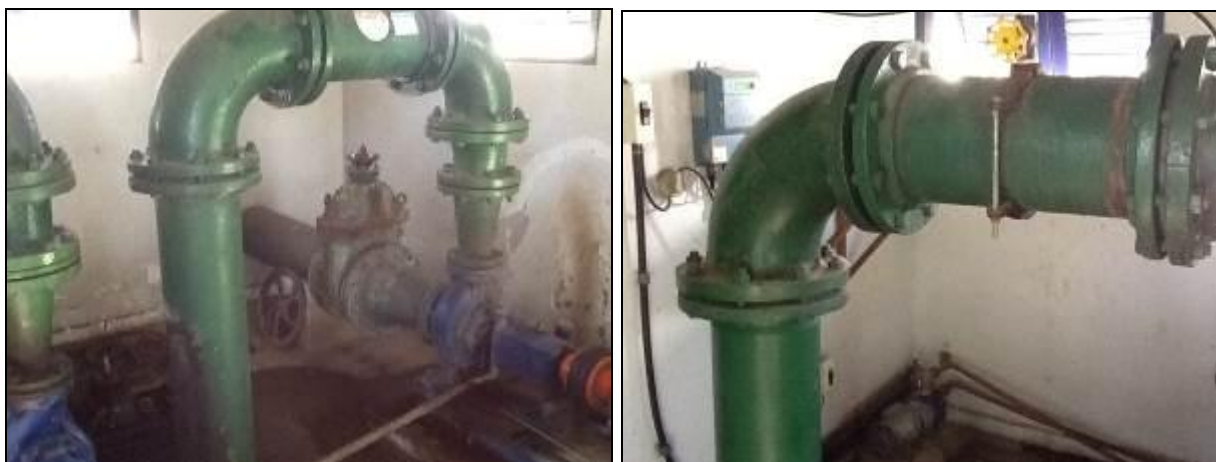
Figura 18: ERAT 01

- 
- a) ERAT 1 – Coordenadas: xx°xx'xx" S / xx°xx'xx" O  
Endereço: Av. Das Nações Unidas - Em frente a FUCAP

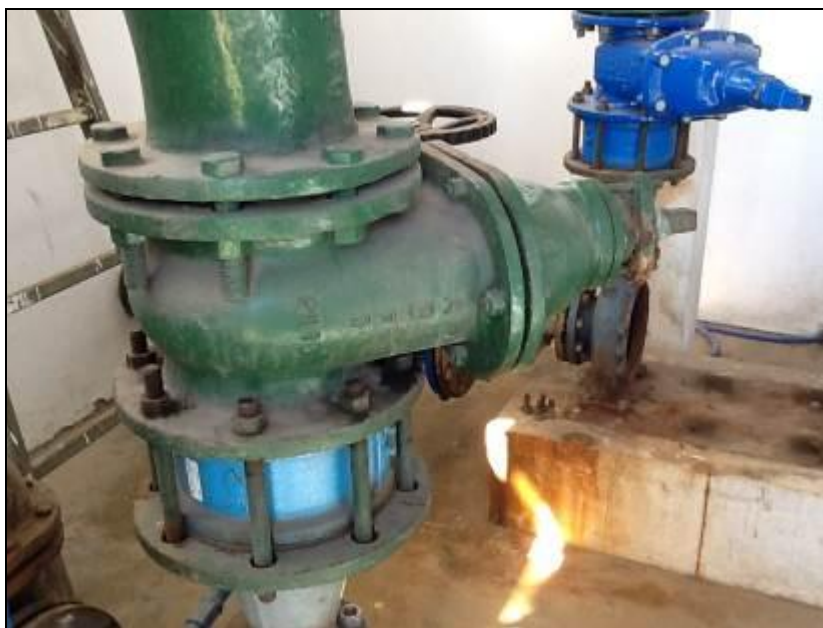
Figura 19: ERAT 02

- b) ERAT 2 – Coordenadas: xx°xx'xx" S / xx°xx'xx" O  
Endereço: Rua Manoel Pedro Flor

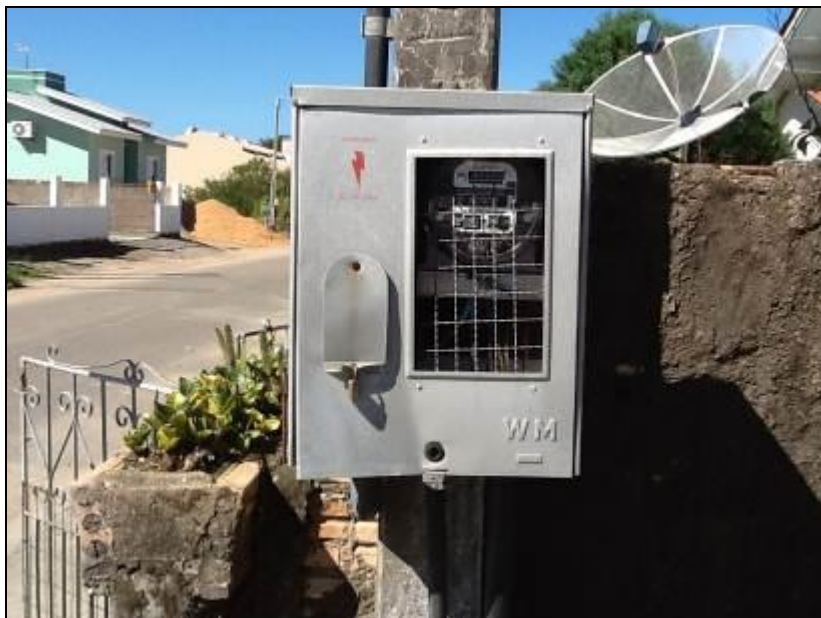
Figura 22: Relógio contador do Booster.
