## **RELATÓRIO DE FISCALIZAÇÃO**

**Assunto: Fiscalização INICIAL dos Serviços de Saneamento Básico**

Relatório nº 084/2013  
Município de: PASSO DE TORRES/SC

Data: 20/03/2013.

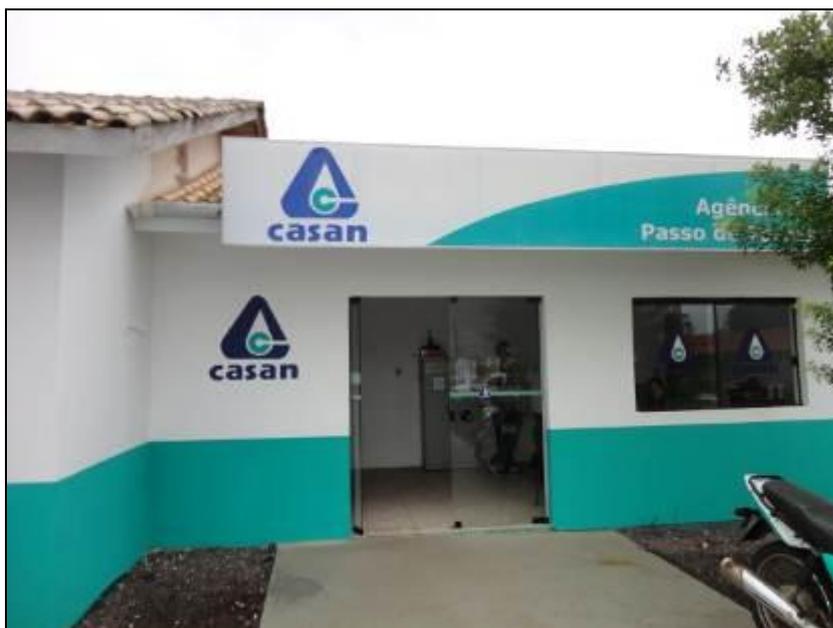
1) Existe identificação de que ali funciona um escritório de atendimento (Lei nº 8.078 Art. 6º)? Sim (x) Não ( ) Pendência ( ):

Figura 1: Fachada do Escritório

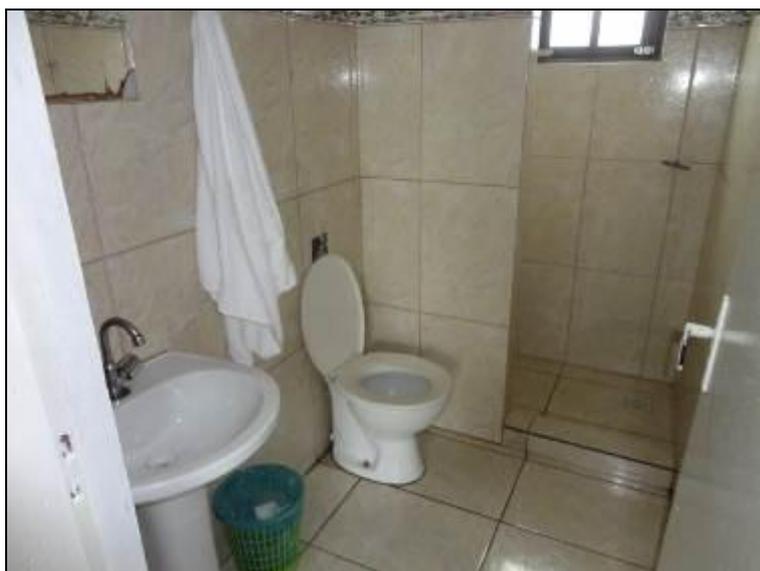
8) Existe sanitário disponível para uso dos funcionários (Resolução AGESAN nº 004 Art. 127)? Sim (x) Não ( ) - Encontra-se em boas condições de higiene e limpeza? Sim (x) Não ( ) Pendência ( ):

Figura 4: Sanitário que serve a Unidade.

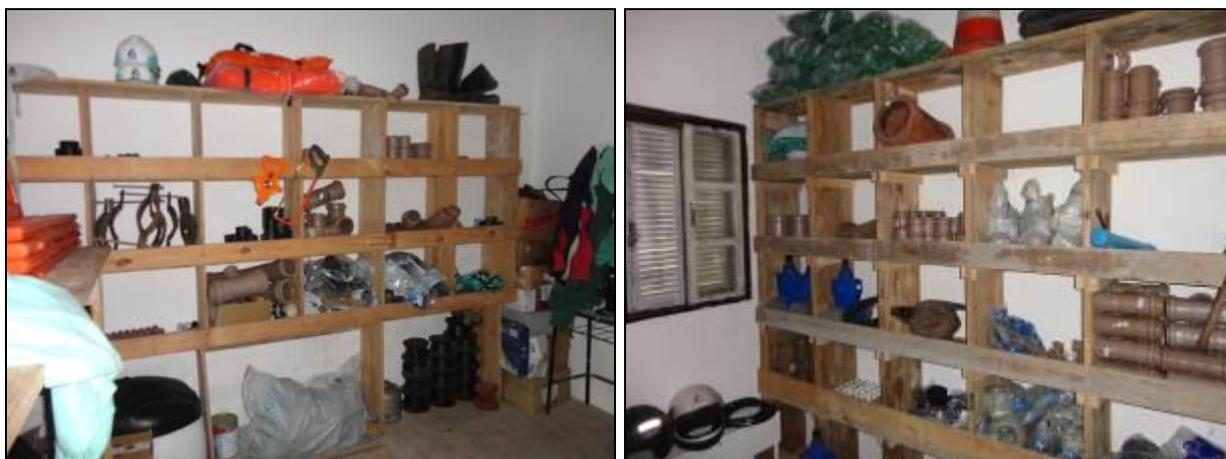
10) Existe almoxarifado em boas condições? Sim (x) Não ( ) Pendência ( ):

Figura 5: Almoxarifado.

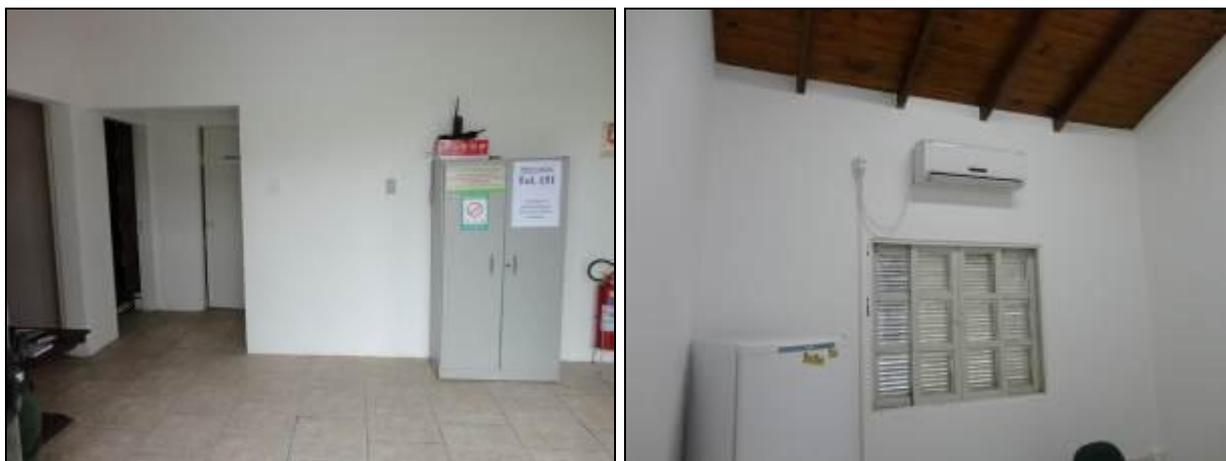
12) Há ventilação natural ou artificial suficiente através de janelas, aberturas ou ventiladores (Resolução AGESAN nº 004 - Art. 127)? Sim (x) Não ( ) Pendência ( ):

Figura 6: Outros espaços internos.

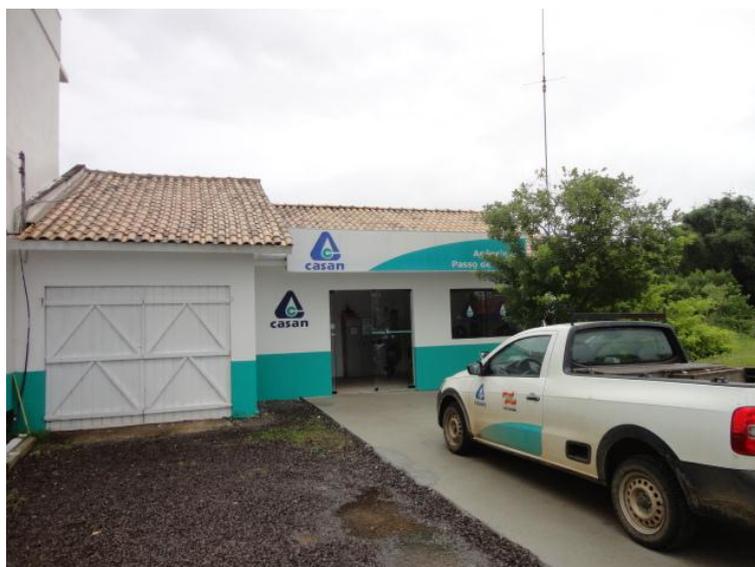
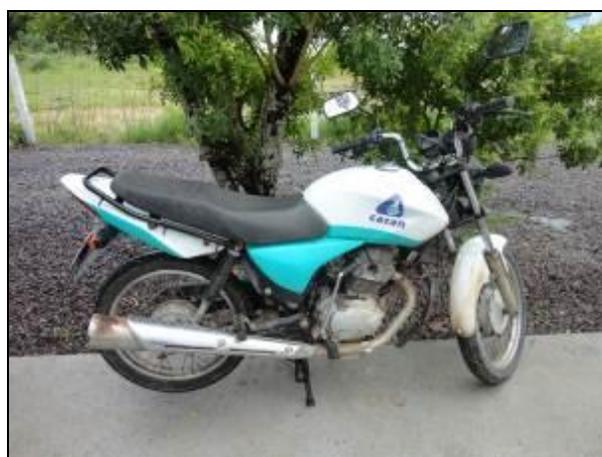
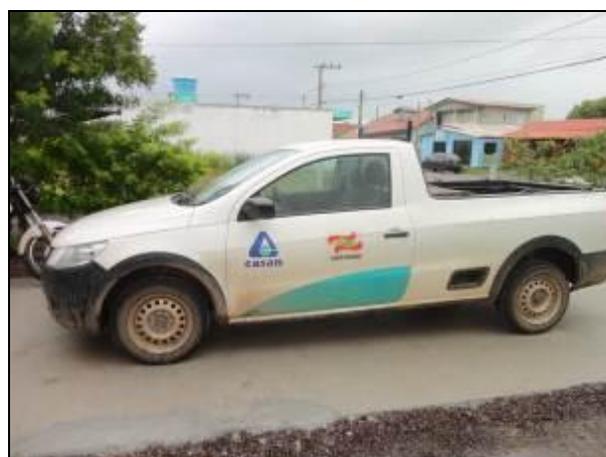
18) Existem veículos para uso dos funcionários? Sim (x) Não ( ) Pendência ( ):

Figura 8: Frota que serve ao município.

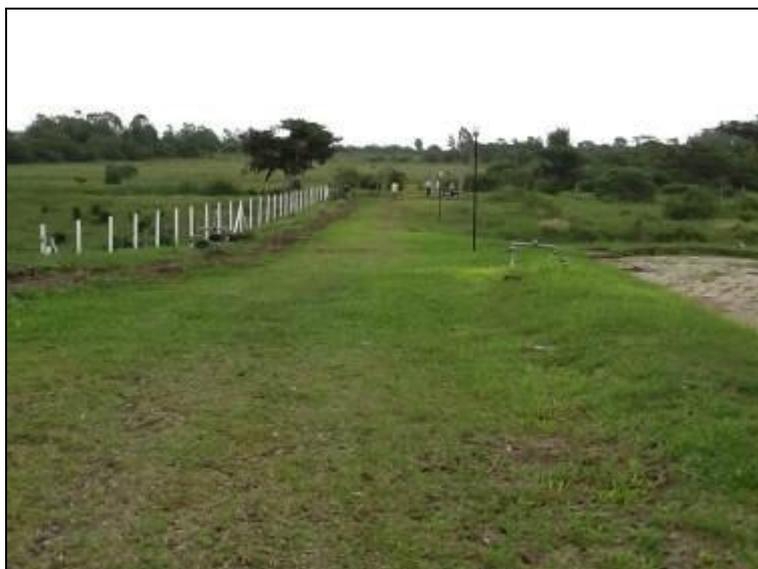
3) Existe cerca de proteção da área do manancial (Resolução AGESAN nº11- Art. 10º)? Sim (x) Não ( ) Pendência ( ):

Figura 11: Cercamento da área.

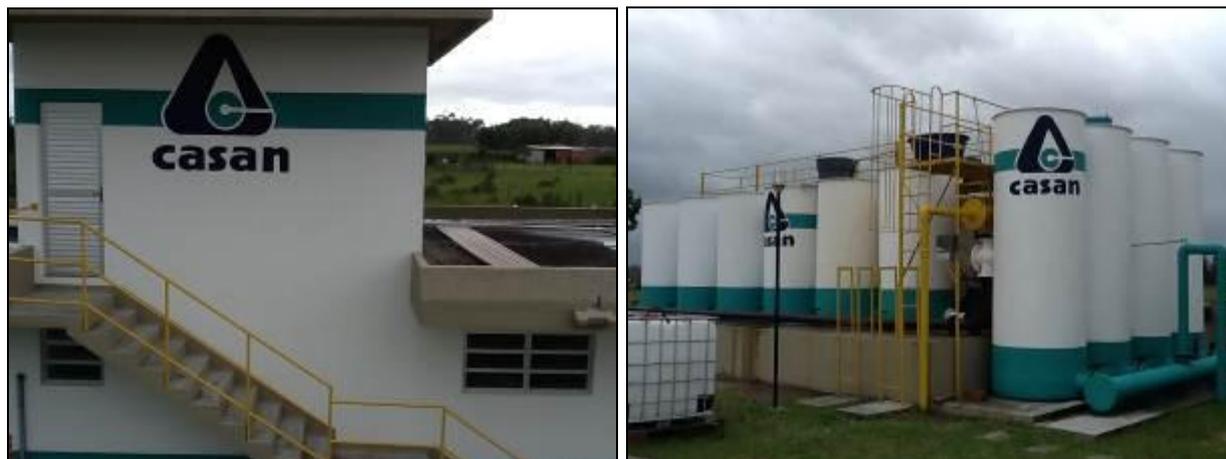
1) A ETA possui licenciamento do órgão AMBIENTAL para funcionamento (Conama 237/97 Anexo 1)? Sim ( ) Não (x) - Nº: xxxxxxxxxxxxxxxxxxxxxxxx

Figura 13: Fachadas da ETA.

RECOMENDAÇÃO 12: Apresentar licença ou requerimento.

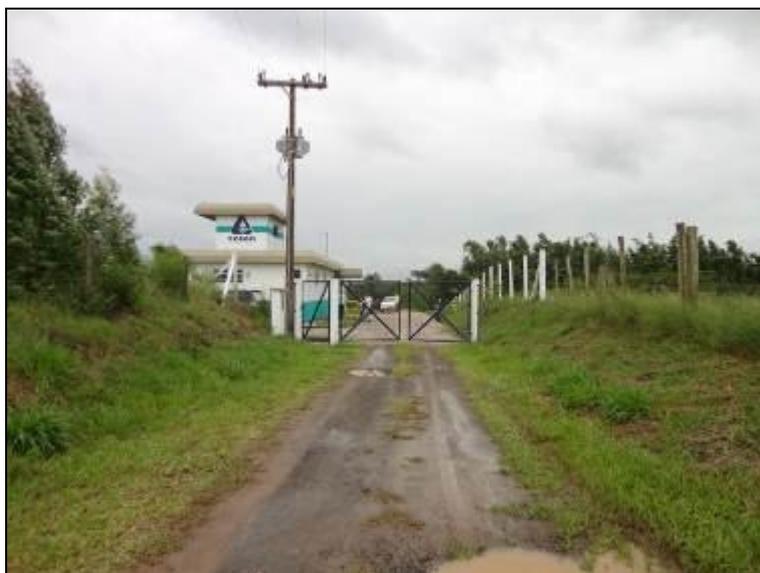
2) O acesso à ETA está em boas condições (Resolução AGESAN N°11 - Art. 15º)?  
Sim (x) Não ( ) Pendências ( ):

Figura 14: Acesso à Captações e ETA.

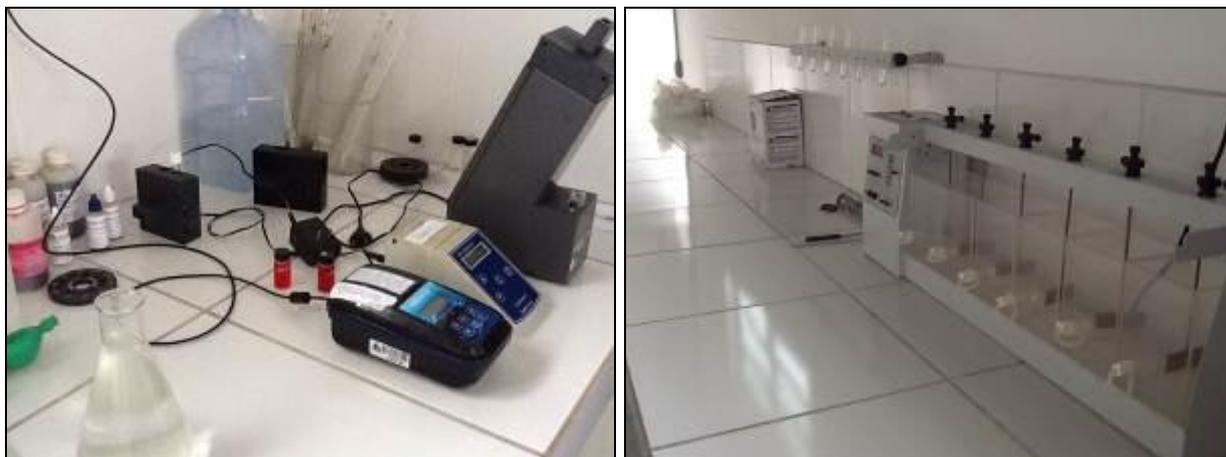
3) As condições do Laboratório são adequadas? Sim (x) Não ( ) Pendência ( ):

Figura 15: Laboratório.

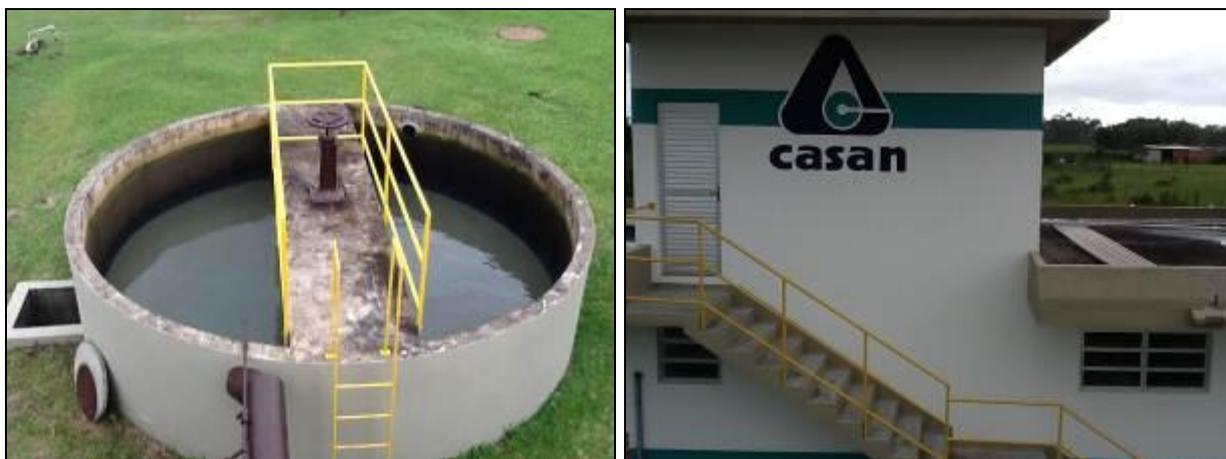
11) As escadas de acesso estão em boas condições de uso (Resolução AGESAN n°11 - Art. 15º)? Sim (x) Não ( ) Pendência ( ):

Figura 17: escadas em boas condições.

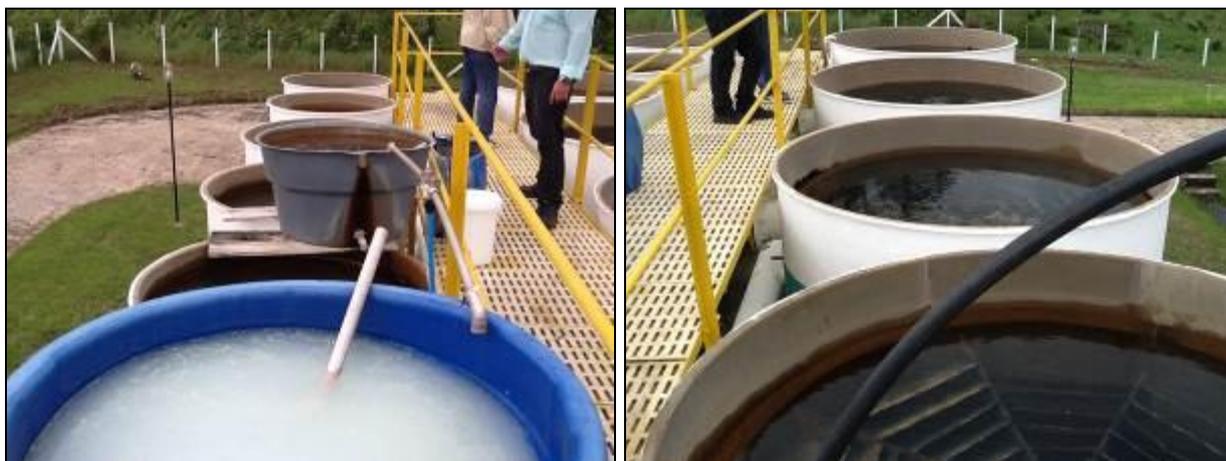
12) Há guarda-corpos de segurança para as áreas de visitação/operação (Resolução AGESAN N°11 - Art. 15º)? Sim (x) Não ( ) Pendência ( ):

Figura 18: Guarda-corpo nas áreas de visitaç o.

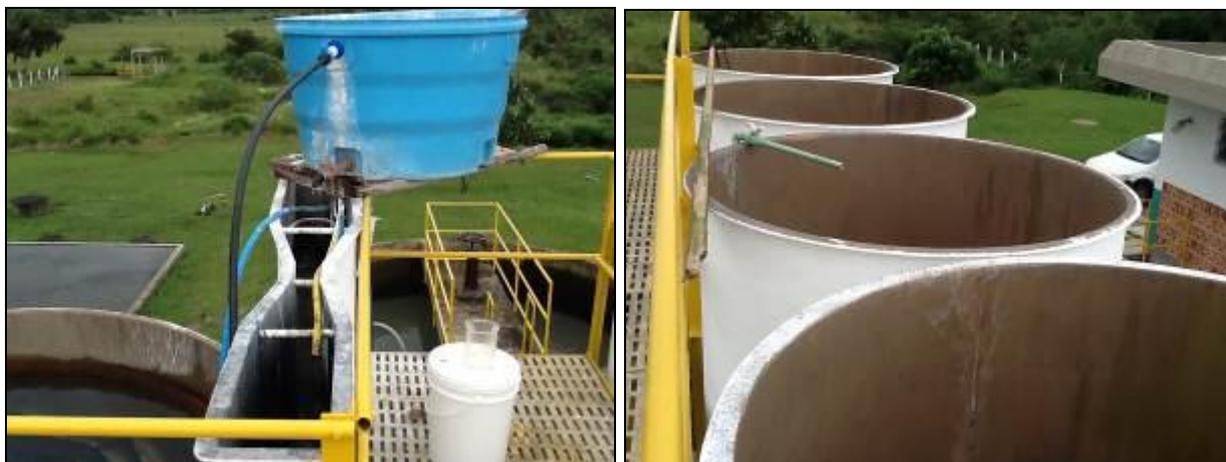
13) Os decantadores est o em boas condiç es (Resoluç o AGESAN n 11 - Art. 15 )? Sim (x) N o ( ) - N  de decantadores: 04 (quatro).

Figura 19: Estruturas de tratamento f sico.

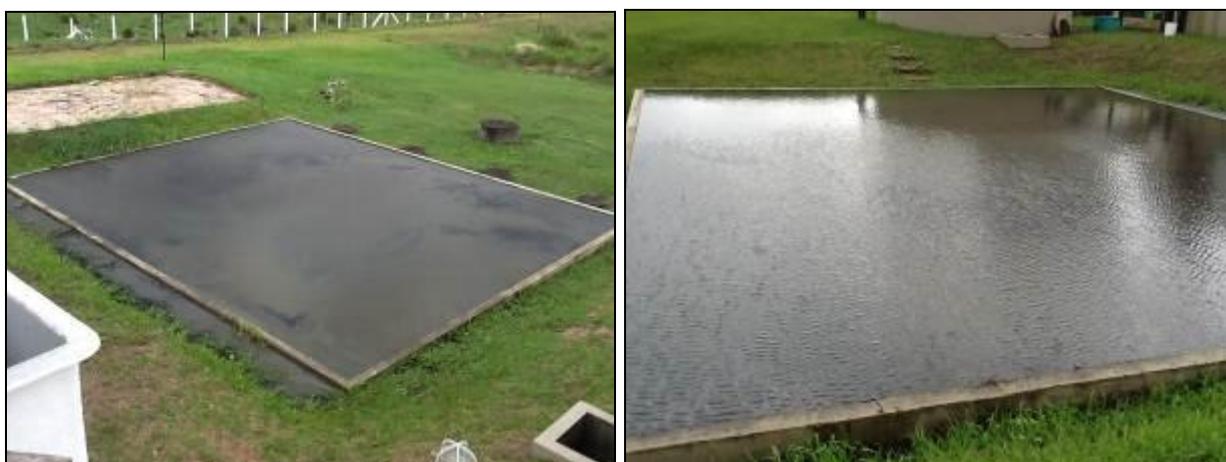
15) O lodo lançado pelos decantadores   disposto de forma adequada? Sim (x) N o ( ) - Onde? Leito de secagem

Figura 20: Leito de secagem.

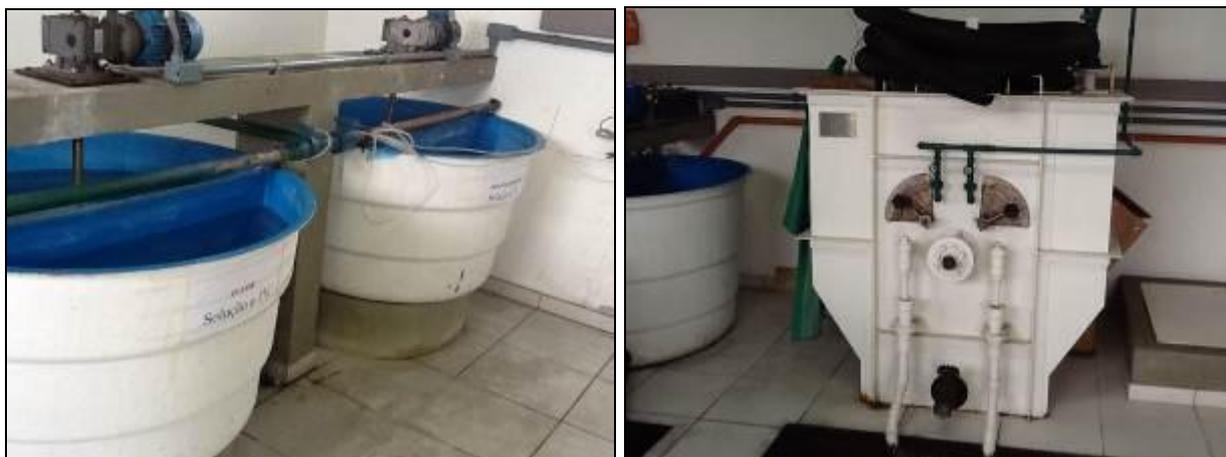
20) A estrutura do prédio da casa de química está aparentemente segura (Resolução AGESAN nº11 Art. 15º)? Sim (x) Não ( ) Pendência ( ) :

Figura 21: Casa de Química

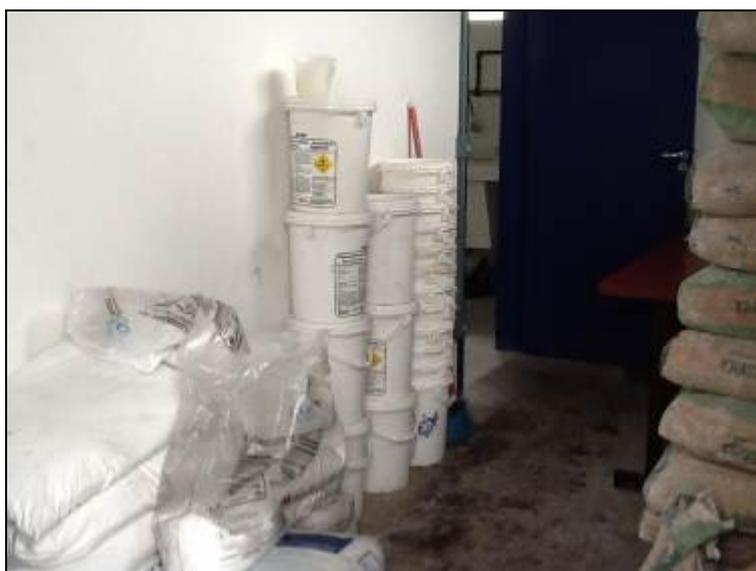
21) Existe almoxarifado para acondicionamento de produtos químicos (Resolução AGESAN nº11 - Art. 18º §2º)? Sim (x) Não ( ) Pendência ( ) :

Figura 22: Depósito de produtos.

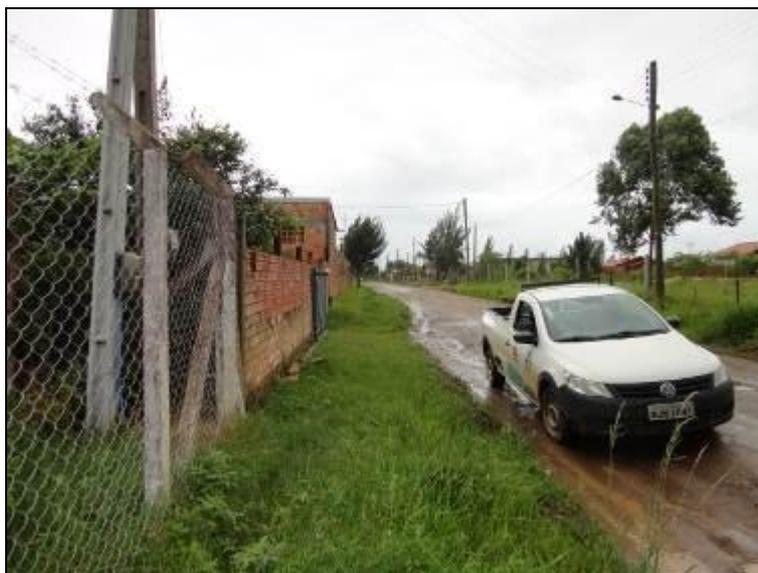
1) Existe facilidade de acesso ao local? Sim (x) Não ( )

**Figura 25: Via de acesso ao R-01**

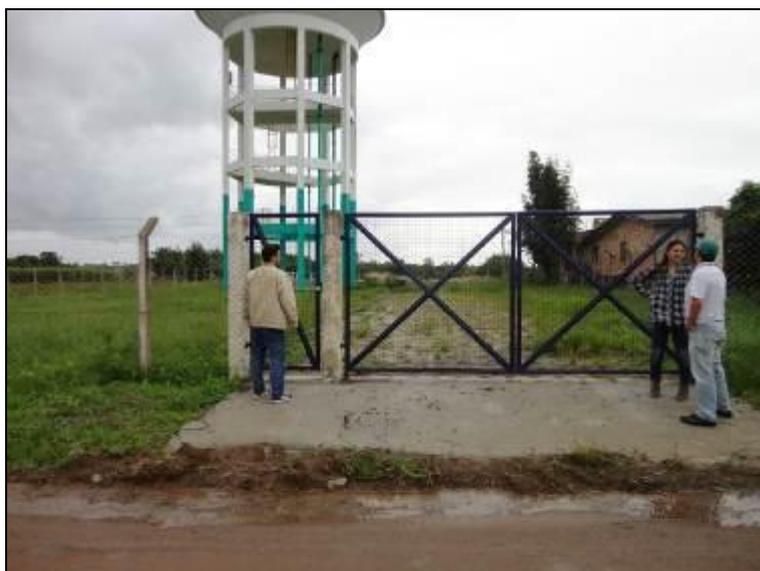
4) As áreas estão devidamente cercadas e trancadas (Resolução AGESAN nº11 - Art. 23º)? Sim (x) Não ( ) Pendência ( ):

**Figura 27: Entrada com cercas e portão.**

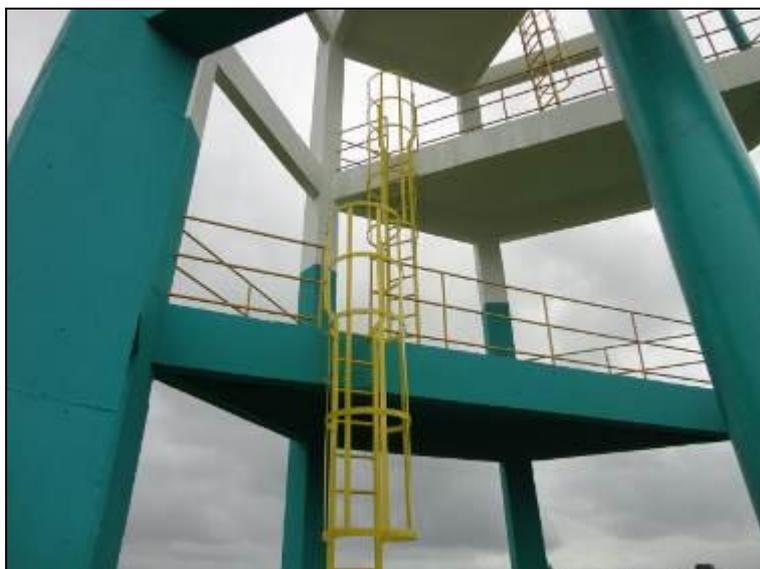
5) Existem escadas em boas condições de uso (Resolução AGESAN nº11 - Art. 23º)? Sim (x) Não ( ) Pendência ( ):

Figura 28: Escadarias em boas condições.
