Diretoria de Regulação e Fiscalização - DREF

RELATÓRIO DE FISCALIZAÇÃO

Assunto: Fiscalização INICIAL dos Serviços de Saneamento Básico

Unidade Auditada: Município de Morro da Fumaça/SC

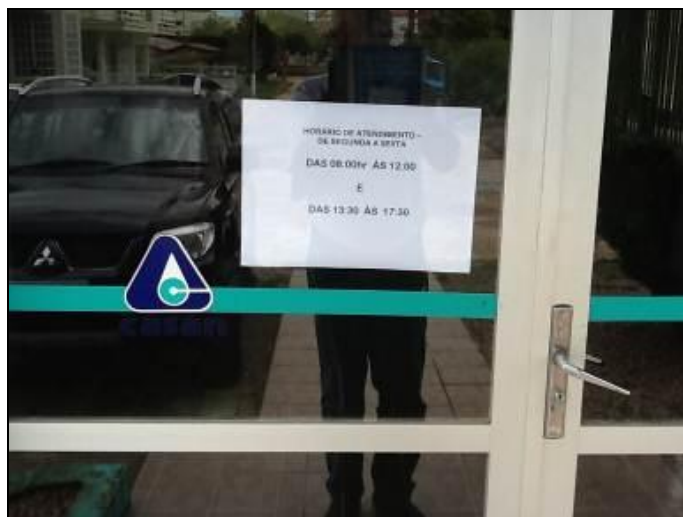
Figura 2: Cartaz com informações de Expediente.

3) Há placa indicativa do horário de funcionamento (Lei nº 8.078 - Art. 6º)? Sim
Não Pendência :

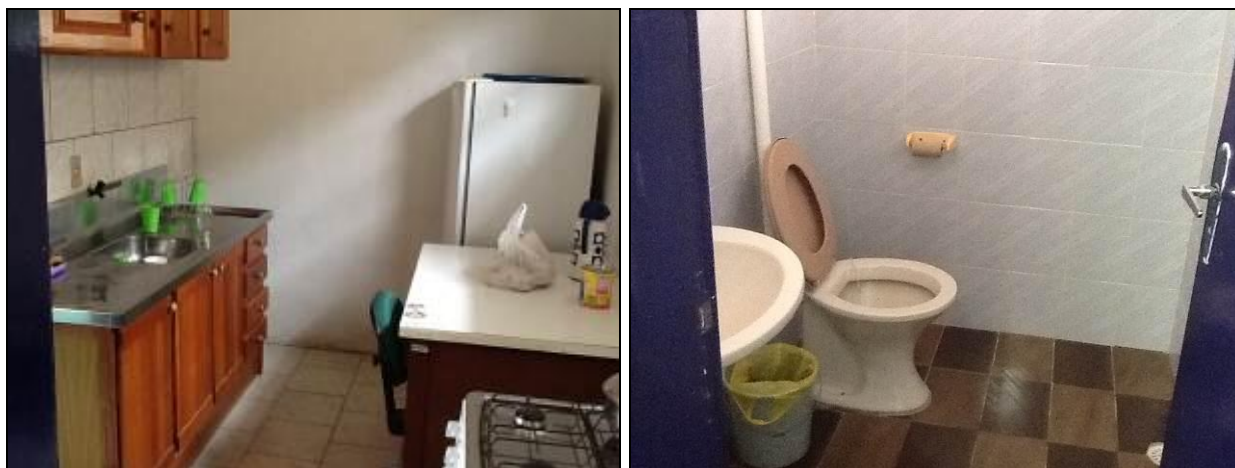
8) Existe sanitário disponível para uso dos funcionários (Resolução AGESAN nº 004 Art. 127)? Sim () Não () - Encontra-se em boas condições de higiene e limpeza? Sim (x) Não () Pendência ():

Figura 4: Cozinha à esquerda e sanitário da Unidade à direita.

9) Há sanitários para os usuários (Resolução AGESAN nº 004 - Art. 127)? Sim ()
Não () - Encontram-se em boas condições de higiene e limpeza? Sim () Não ()
Pendência (x): Obs.: Utilização compartilhada. Colocar cartaz com esta informação.

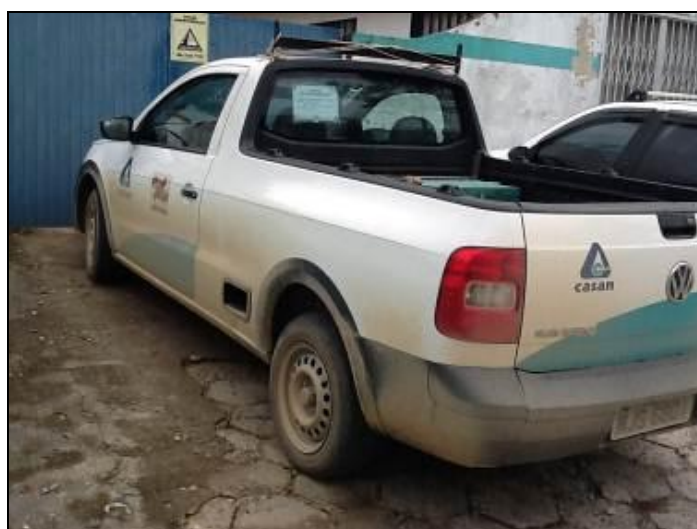
18) Existem veículos para uso dos funcionários? Sim (x) Não () Pendência ():

Figura 6: Veículo que atende ao município.

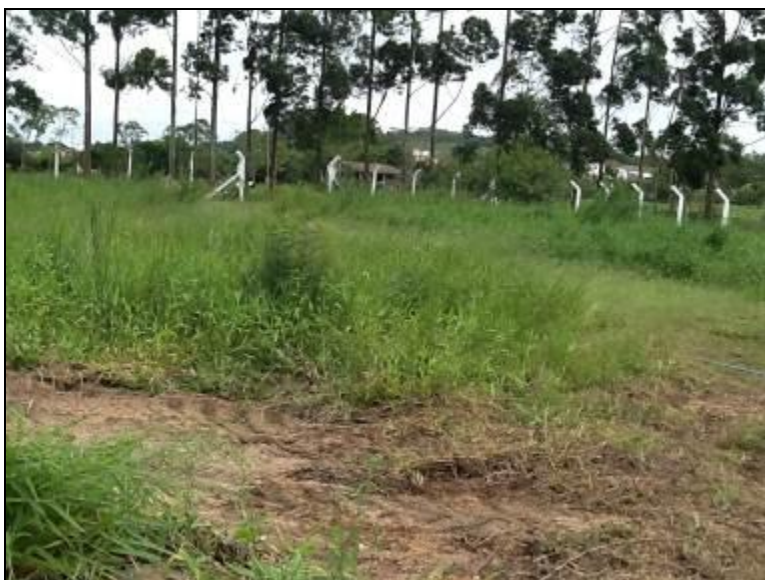
7) Existe facilidade de acesso ao local (Resolução AGESAN nº11 - Art. 11º)? Sim (x) Não () Pendência ():

Figura 9: Acesso a área de captação.

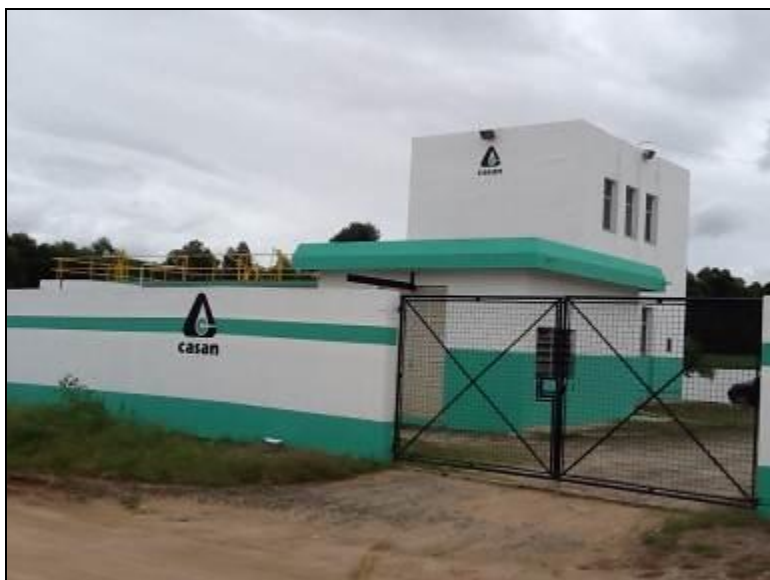
Figura 10: Fachada da ETA

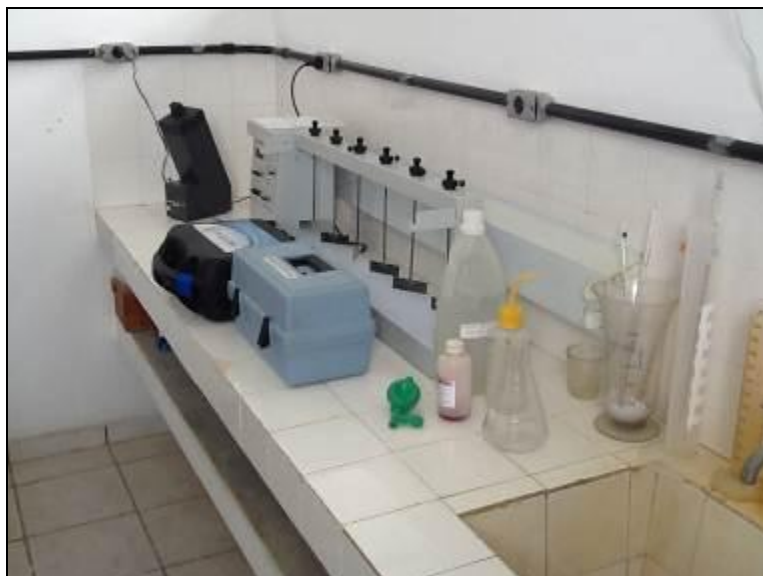
Figura 11: Laboratório

3) As condições do Laboratório são adequadas? Sim (x) Não () Pendência ():

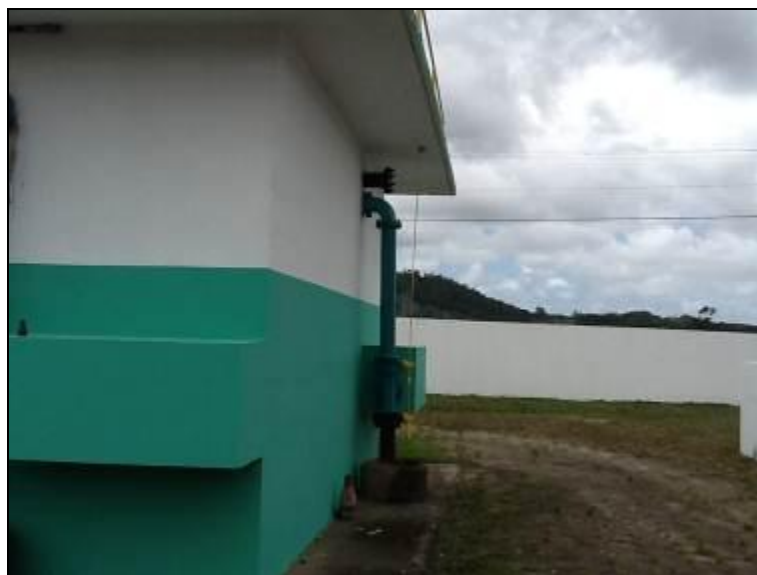
9) Existe cerca de proteção da ETA em bom estado de conservação (Resolução AGESAN Nº11 - Art. 15º)? Sim (x) Não () Pendência ():

Figura 12: Muro de contorno da ETA

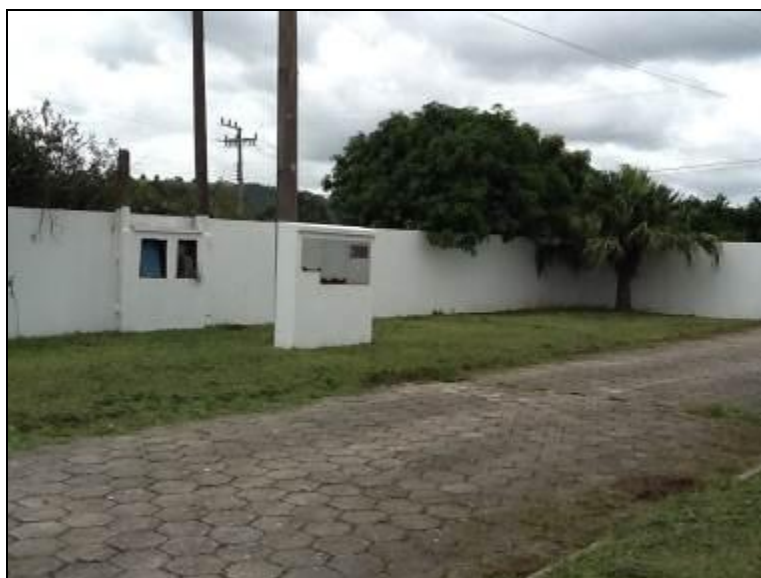
10) As condições de limpeza do pátio externo são boas (Resolução AGESAN nº11 - Art. 15º)? Sim (x) Não () Pendência ():

Figura 13: Pátio da ETA.

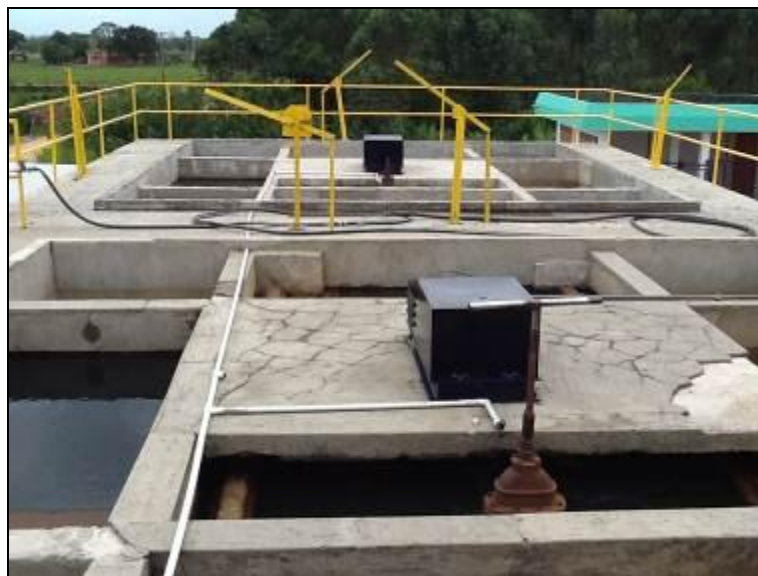
Figura 14: Guarda-corpos na ETA.

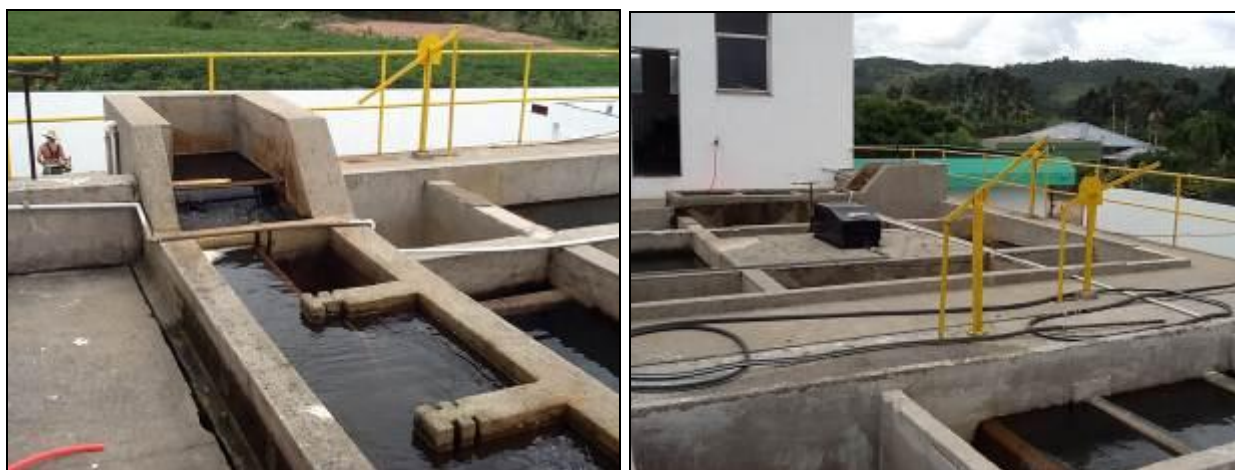
13) Os decantadores estão em boas condições (Resolução AGESAN n°11 - Art. 15º)?
Sim (x) Não () - N° de decantadores: 08 (oito).

Figura 15: Floculadores, filtros e decantadores.

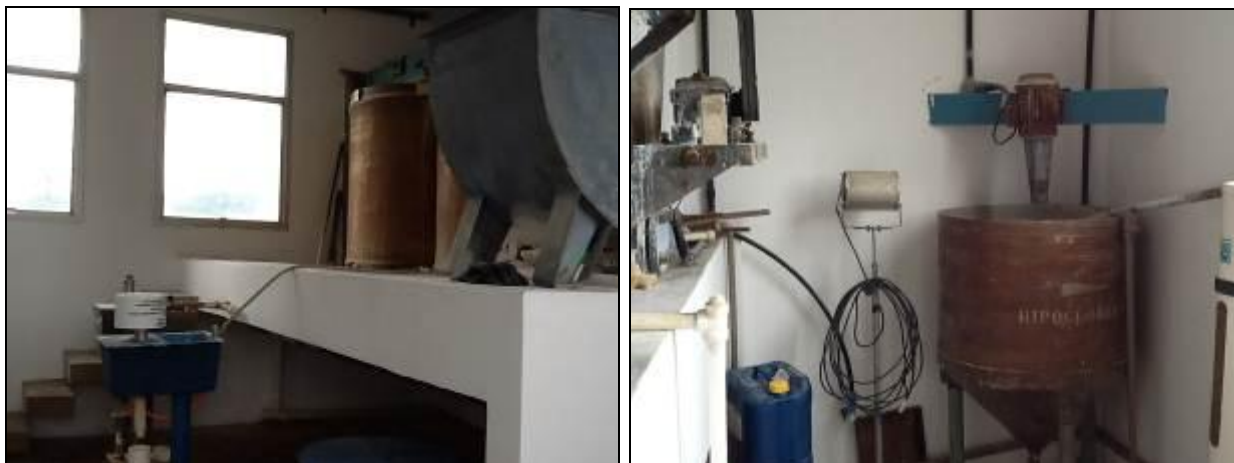
Figura 16: Equipamentos de tratamento químico.

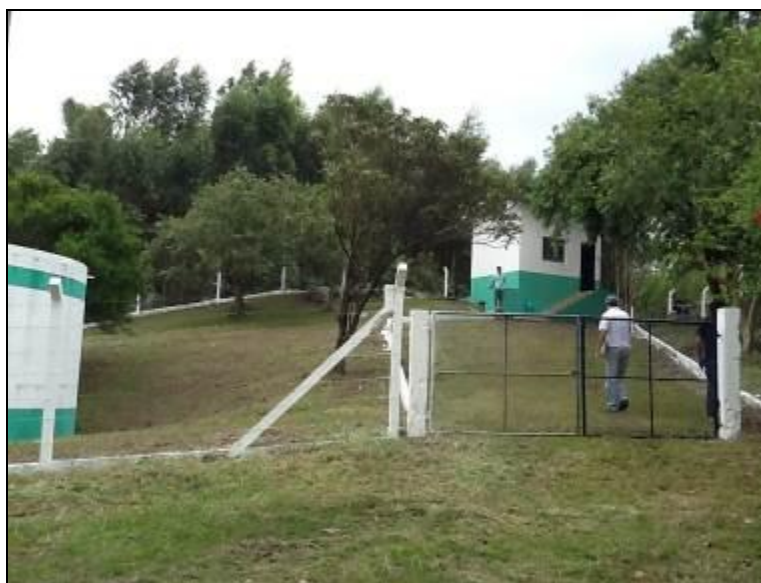
2) O acesso à ETA está em boas condições (Resolução AGESAN N°11 - Art. 15º)?
Sim (x) Não () Pendências ():

Figura 19: Acesso à ETA.

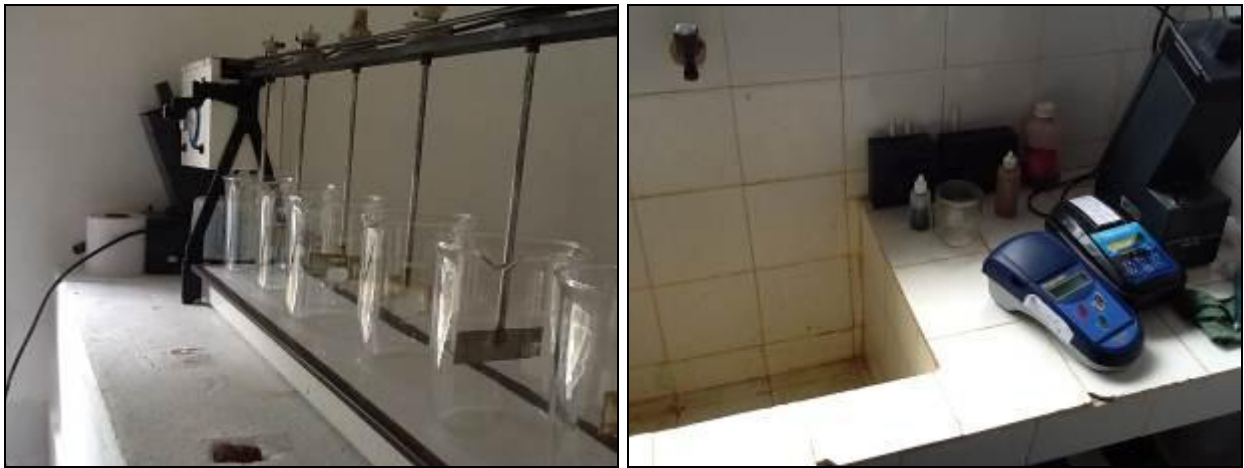
Figura 20: Laboratório.

3) As condições do Laboratório são adequadas? Sim () Não () Pendência ():

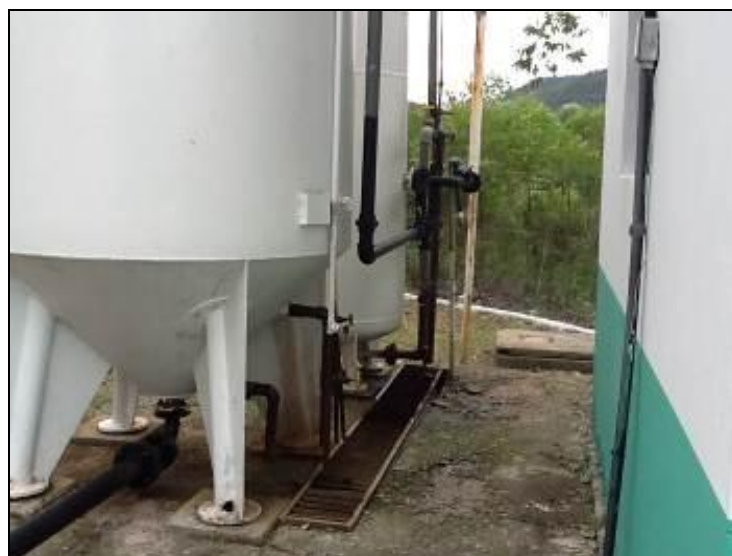
Figura 21: Pátio da ETA

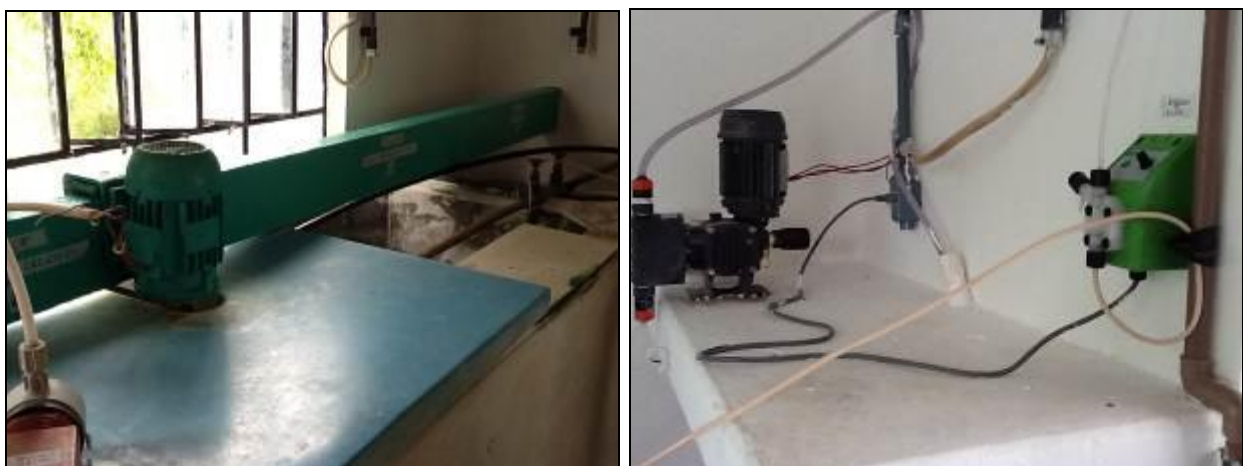
Figura 22: Casa de Química

19) A estrutura do prédio da casa de química está aparentemente segura (Resolução AGESAN nº11 Art. 15º)? Sim (x) Não () Pendência ():

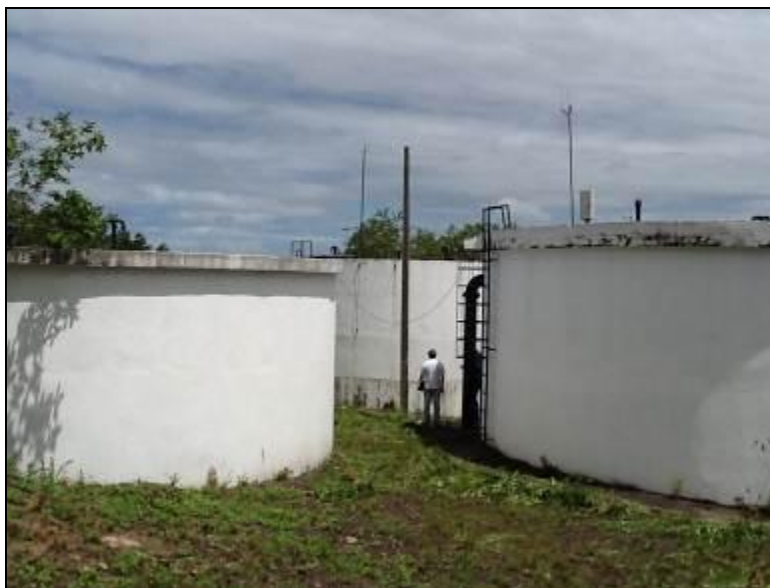
Figura 23: Reservatórios centrais.

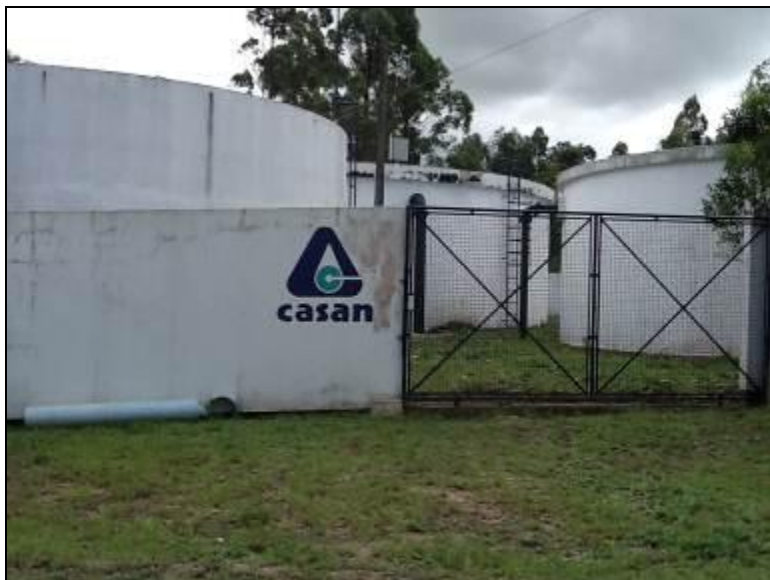
1) Existe facilidade de acesso ao local? Sim (x) Não ()

Figura 24: Entrada.

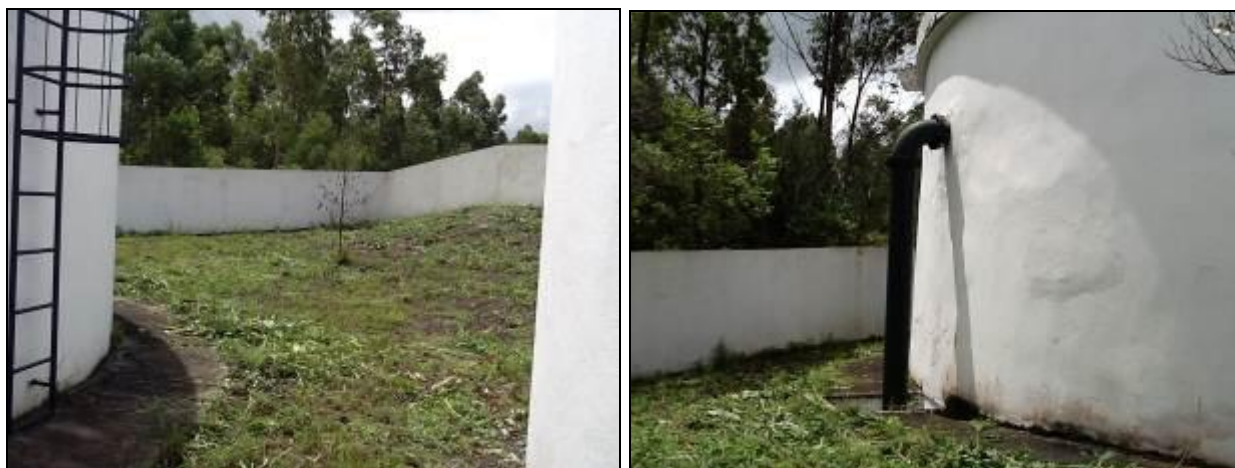
3) As condições de limpeza dos entornos são adequadas (Resolução AGESAN nº11 - Art. 23º)? Sim (x) Não () Pendência ():

Figura 25: Entorno dos Reservatórios.

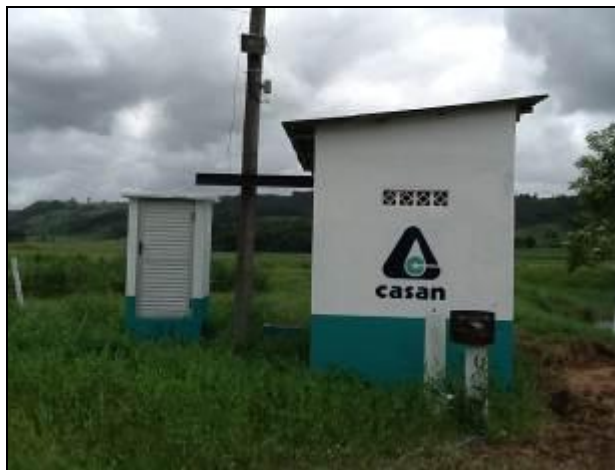
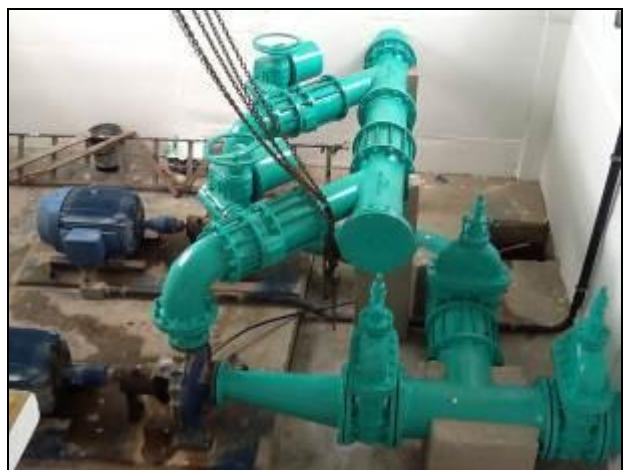
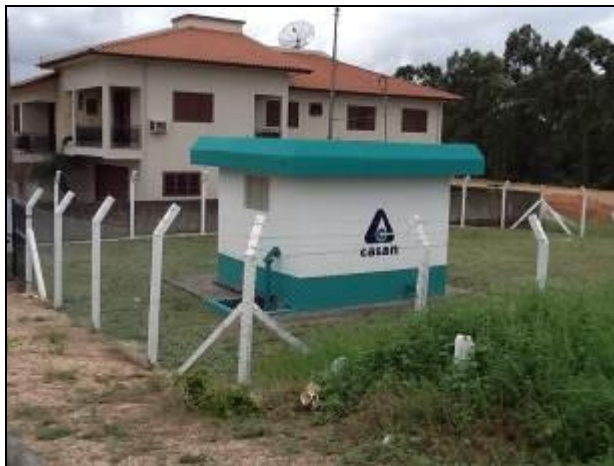
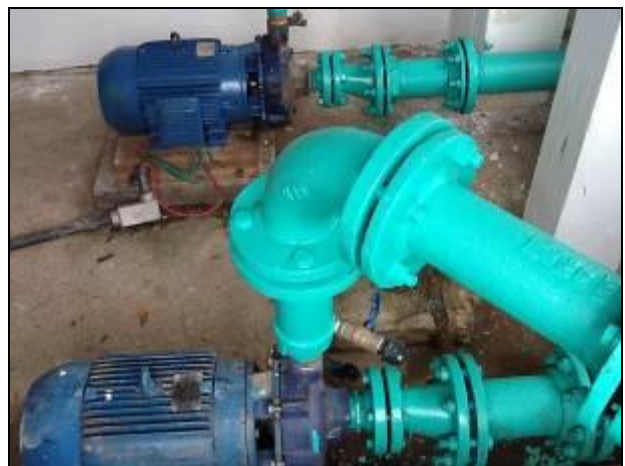
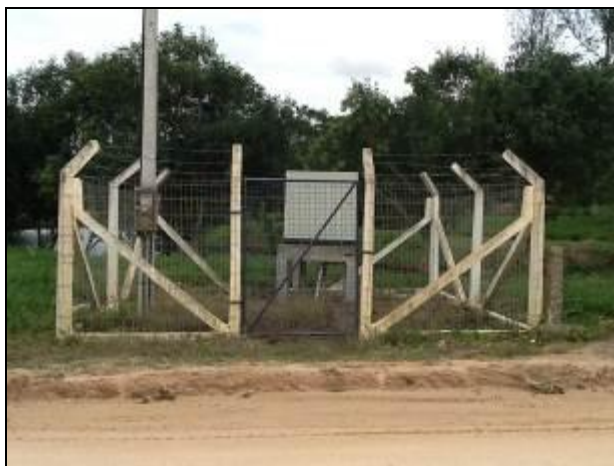
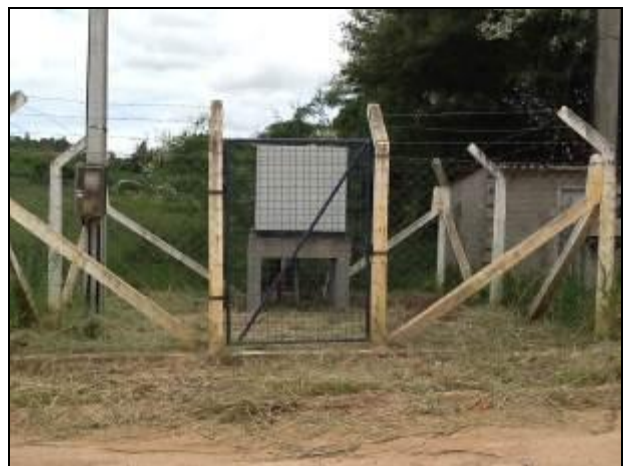
Figura 27: Equipamentos de recalque
