RELATÓRIO DE ACOMPANHAMENTO GEFIS Nº 026/2013

Assunto: Fiscalização de ACOMPANHAMENTO dos Serviços de Saneamento Básico

Referência: Processo AGESAN 000089/2011 e GEFIS Inicial nº 030/2011

Local: Antônio Carlos

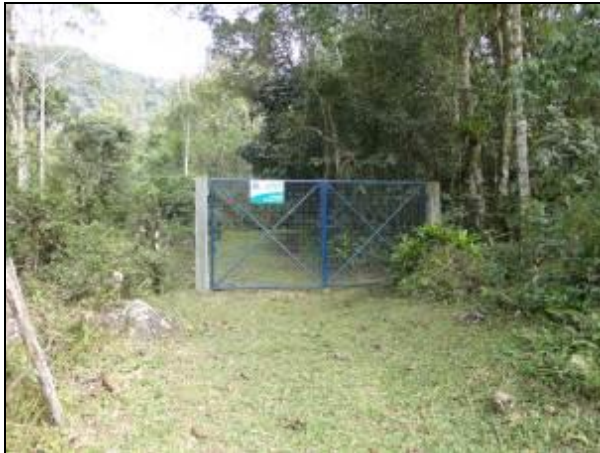
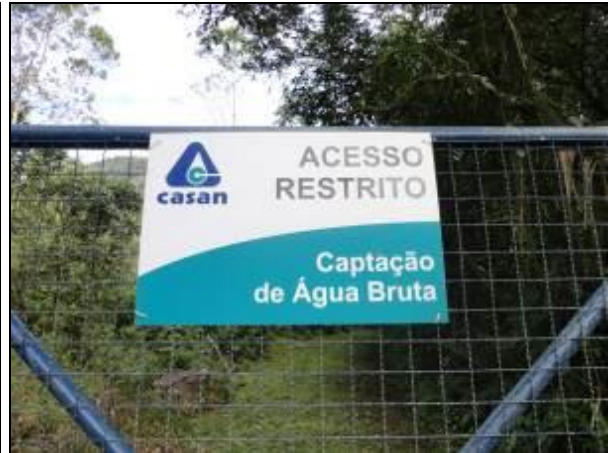
9) Existe placa de identificação com as restrições à utilização da área (Resolução AGESAN Nº11 - Art. 10º)? Sim (x) Não () Pendência ():

Observações: Sem observações adicionais.
