RELATÓRIO DE ACOMPANHAMENTO GEFIS Nº 058/2014

Assunto: Fiscalização de ACOMPANHAMENTO dos Serviços de Saneamento Básico

Tipo de Auditoria: Fiscalização de Acompanhamento

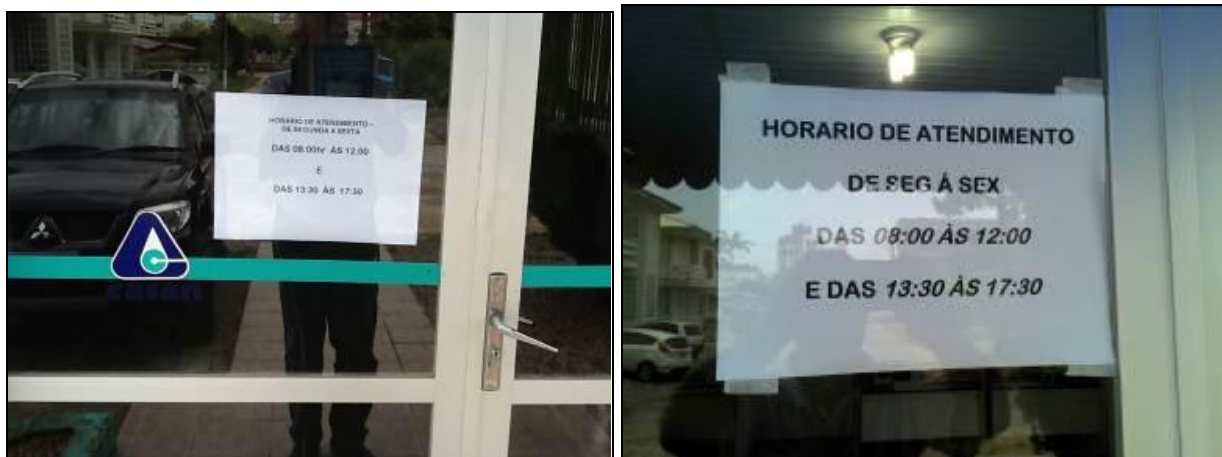
3) Há placa indicativa do horário de funcionamento (Lei nº 8.078 - Art. 6º)? Sim (x) Não ()
Pendência ():

Figura 2: Cartaz com informação de expediente (inicial e acompanhamento)

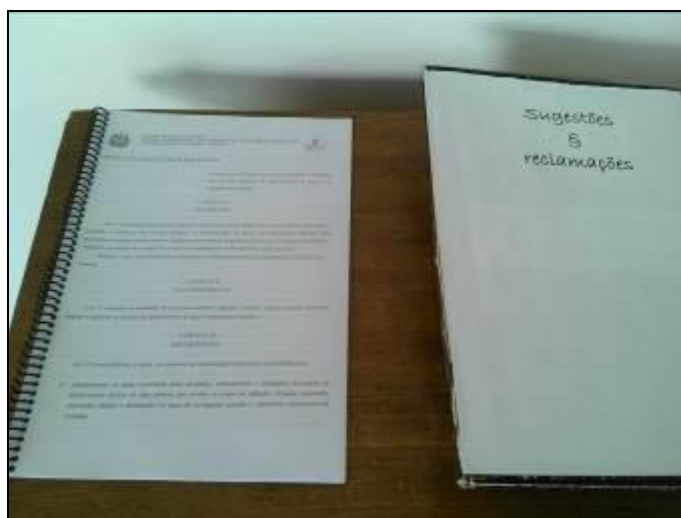
4) Existem manuais, guias e informações adequadas disponíveis aos usuários (CDC, Resoluções Agesan, etc.)? Sim (x) Não () Pendência ():

Figura 3: Manuais e Resoluções (acompanhamento)

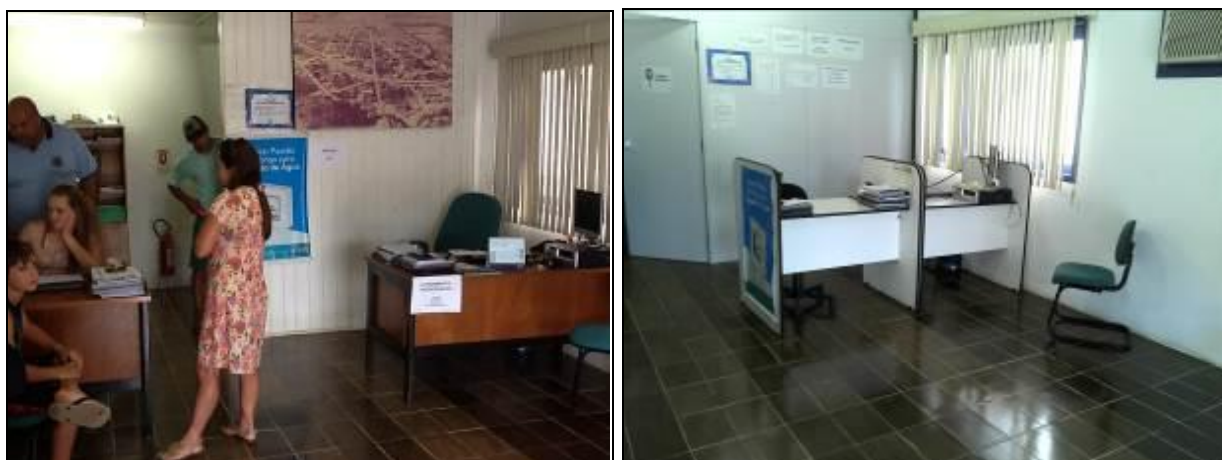
6) As condições de mobiliário são favoráveis (Resolução AGESAN nº 004 - Art. 127)? Sim (x) Não () Pendência (): Obs.:

Figura 4: Mobiliários do escritório (inicial e acompanhamento)

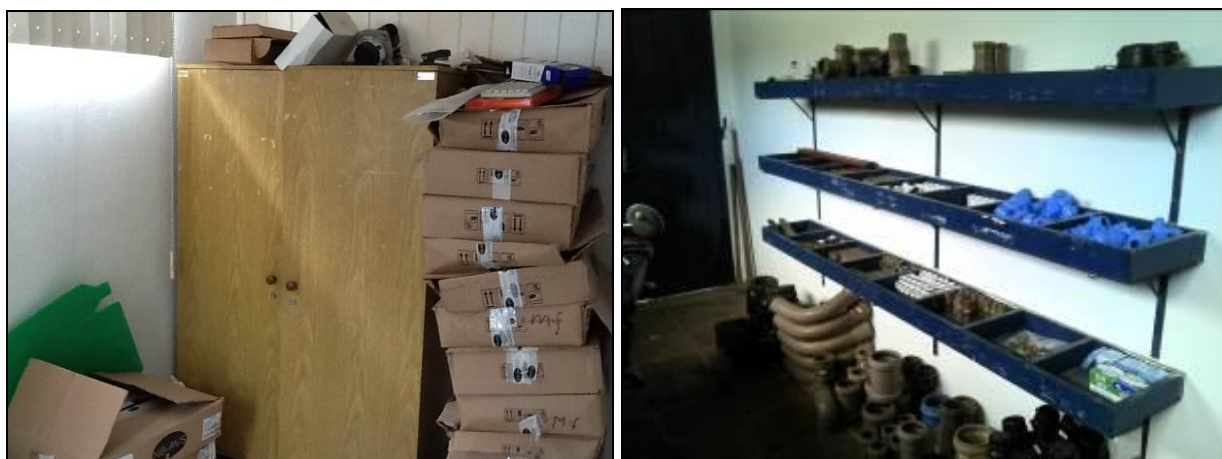
10) Existe almoxarifado em boas condições? Sim (x) Não () Pendência ():

Figura 6: Almoxarifado (inicial e acompanhamento)

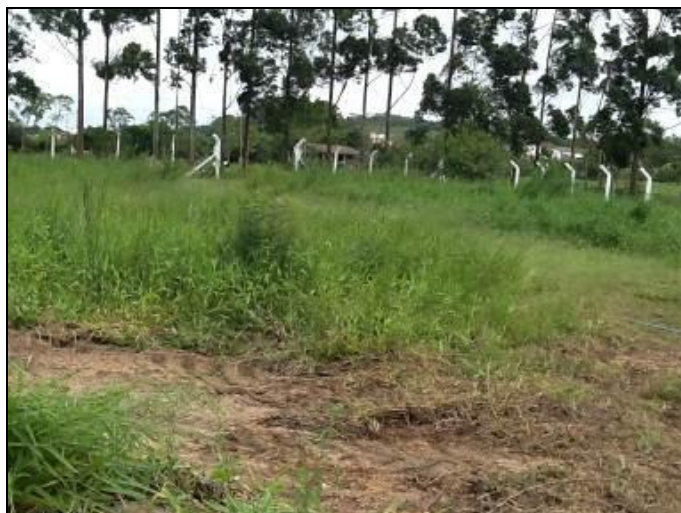
7) Existe facilidade de acesso ao local (Resolução AGESAN nº11 - Art. 11º)? Sim (x) Não () Pendência ():

Figura 8: Acesso a área de captação (inicial)

8) Existe proteção contra enchentes e entrada de pessoas estranhas e animais (Resolução AGESAN Nº11 - Art. 10º)? Sim () Não (x) Pendência ():

RECOMENDAÇÃO 04: Providenciar isolamento da área de captação.

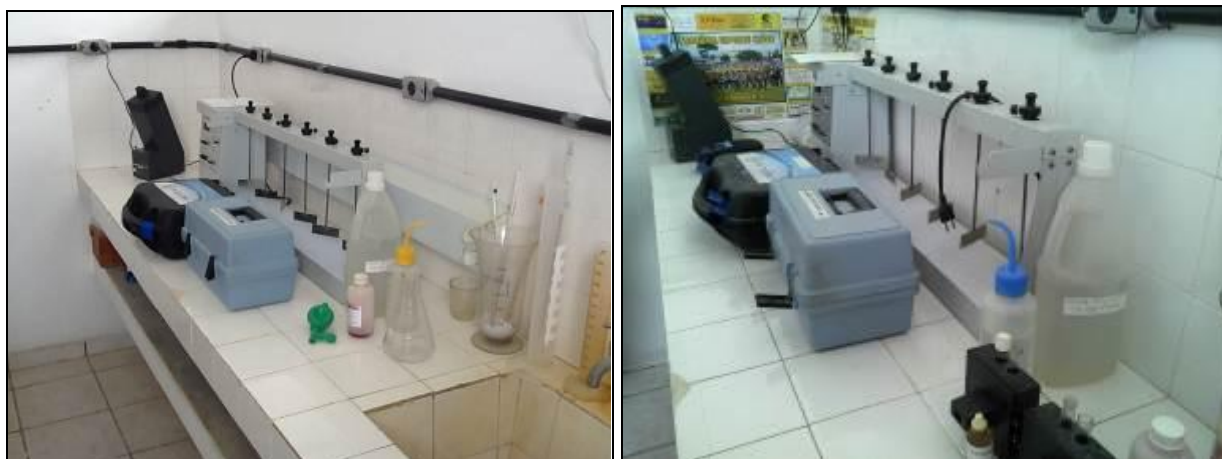
3) As condições do Laboratório são adequadas? Sim (x) Não () Pendência ():

Figura 10: Laboratório ETA (inicial e acompanhamento)

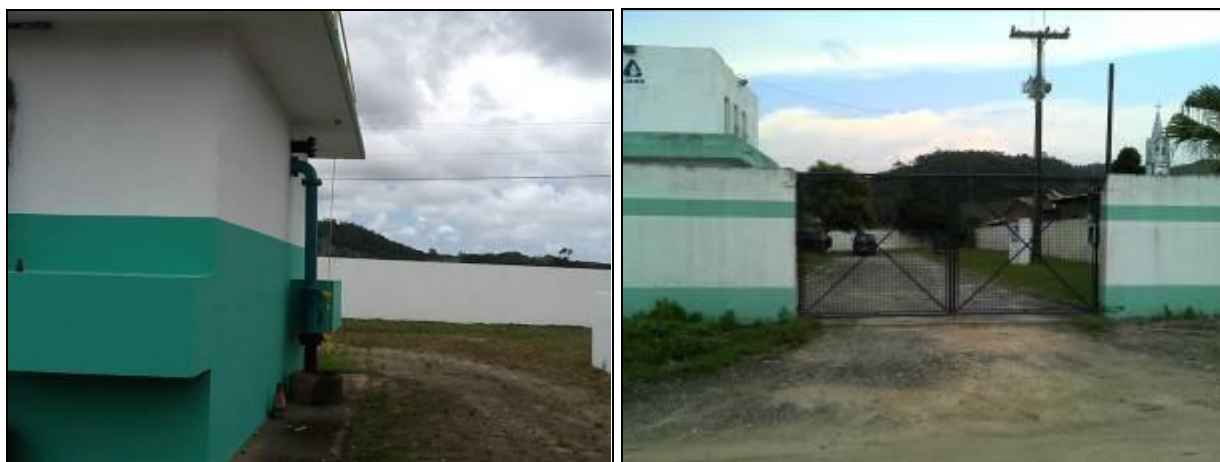
- 9) Existe cerca de proteção da ETA em bom estado de conservação (Resolução AGESAN Nº11 - Art. 15º)? Sim (x) Não () Pendência ():

Figura 12: Contorno da ETA (inicial e acompanhamento)

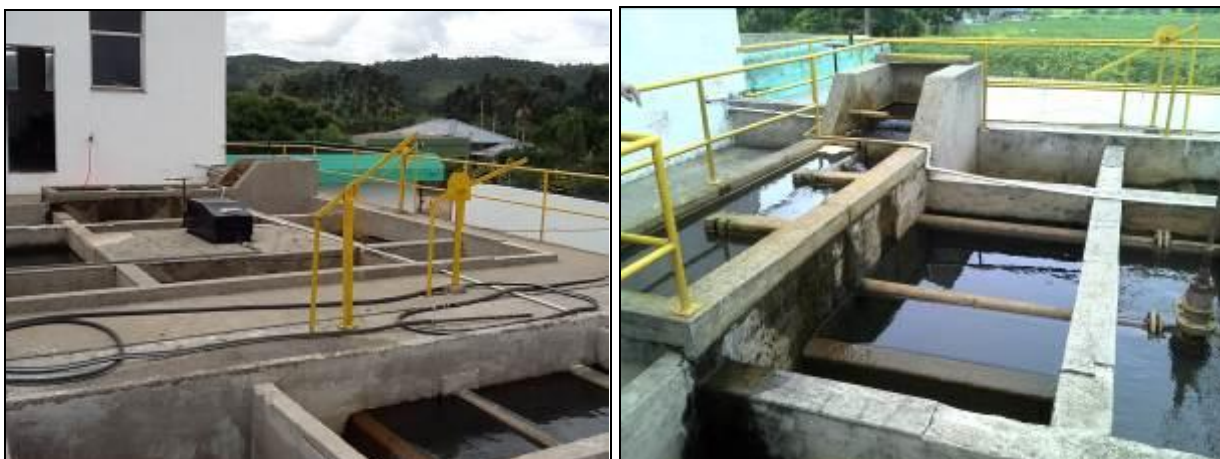
13) Os decantadores estão em boas condições (Resolução AGESAN n°11 - Art. 15º)? Sim (x) Não () - N° de decantadores: 08(oito)

Figura 14: Floculadores, decantadores e filtros (inicial e acompanhamento)

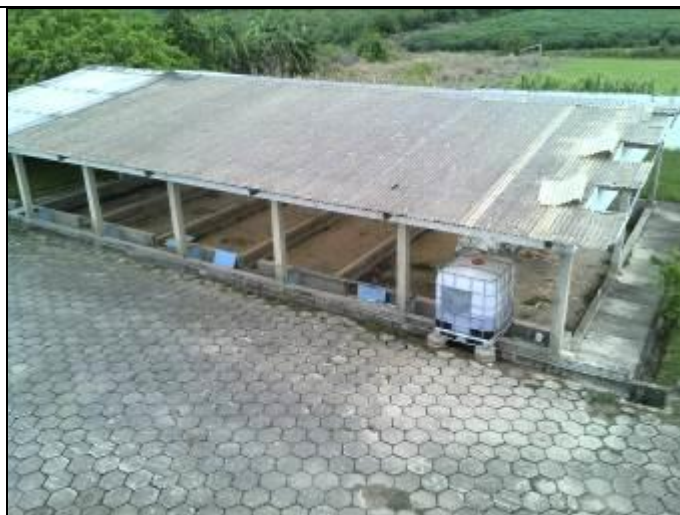
15) O lodo é lançado retido pelos decantadores é disposto de forma adequada? Sim (x) Não () - Onde? Filtro de lodo

Figura 15: Secagem do lodo (acompanhamento)

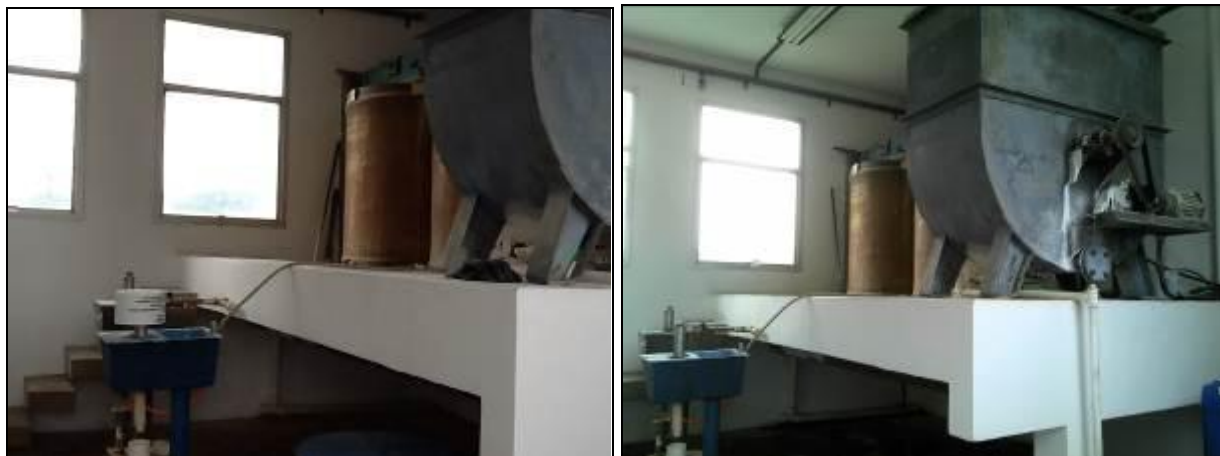
Figura 16: Casa de Química (inicial e acompanhamento)

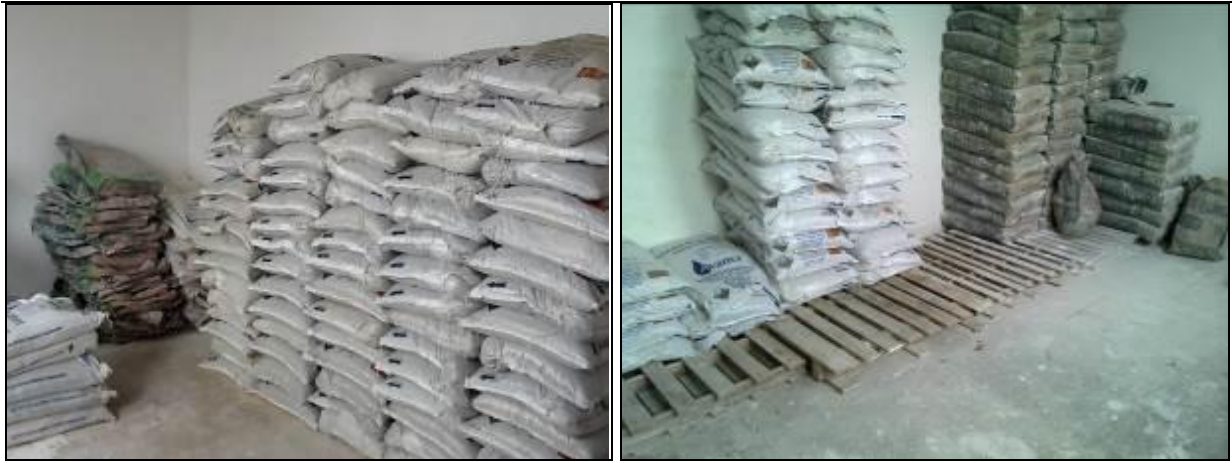
- 21) Existe almoxarifado para acondicionamento de produtos químicos (Resolução AGESAN nº11 - Art. 18º §2º)? Sim (x) Não () Pendência () :

Figura 17: Armazenamento de produtos (inicial e acompanhamento)

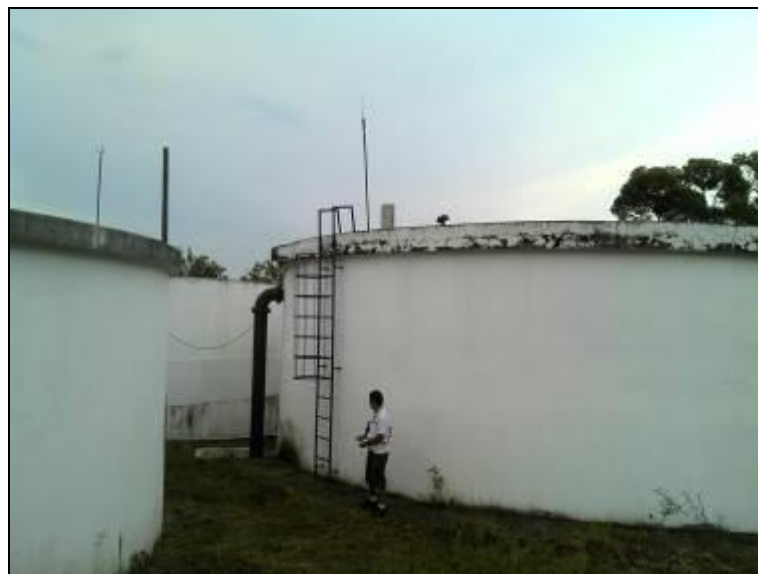
4) Existem escadas em boas condições de uso (Resolução AGESAN nº11 - Art. 23º)? Sim (x) Não () Pendência ():

Figura 19: Escada do Reservatório (acompanhamento)

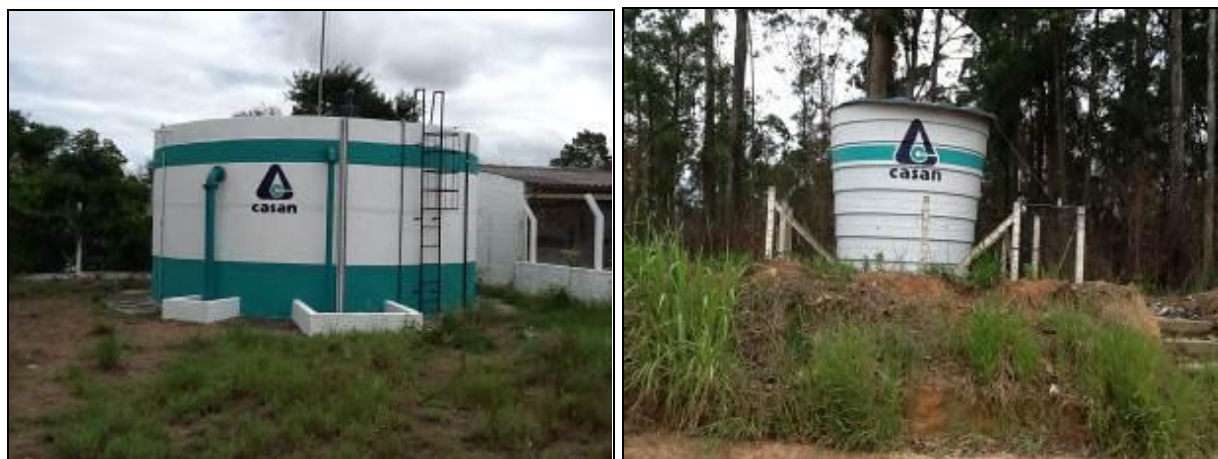
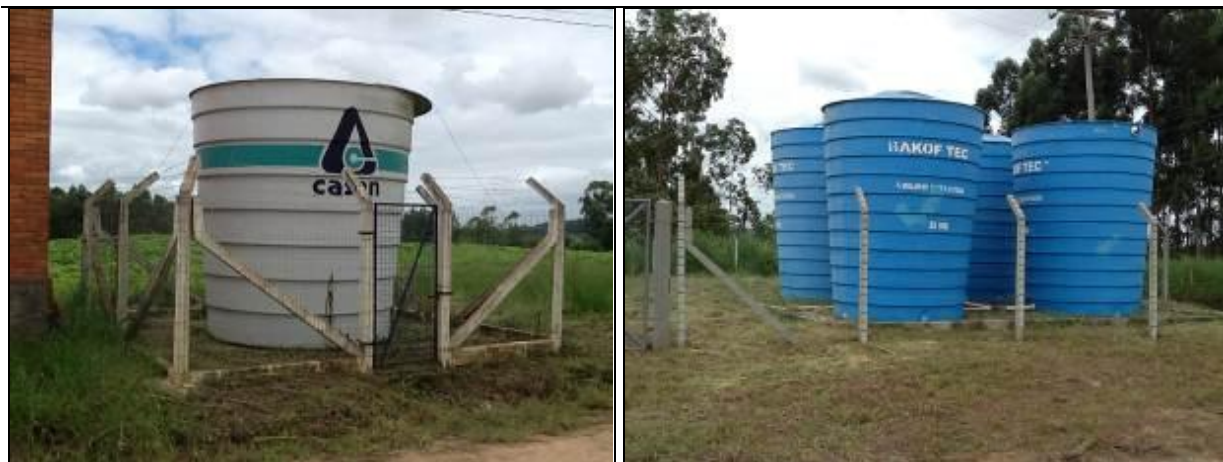
Figura 21: Outros reservatórios do sistema (inicial)

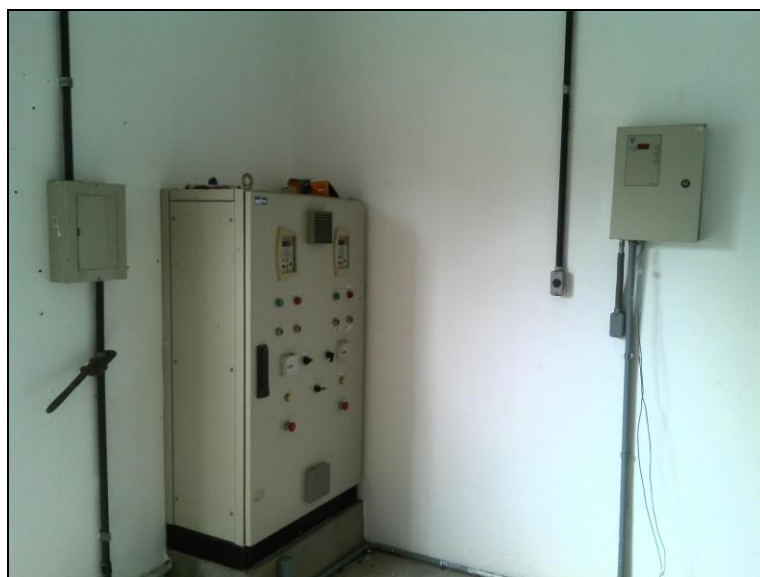
- 1) Estão devidamente identificadas? Sim () Não (x) Pendência (): Obs.:
- 2) Estão devidamente isoladas? Sim (x) Não () Pendência ():
- 3) Quadro de Energia está em boas condições? Sim (x) Não () Pendência ():

Figura 24: Quadro de Energia e Disjuntor

4) O disjuntor está devidamente trancado? Sim (x) Não ()
