RELATÓRIO DE ACOMPANHAMENTO GEFIS Nº 070/2014

Assunto: Fiscalização de ACOMPANHAMENTO dos Serviços de Saneamento Básico

Referência: Processo AGESAN 197/2012

Local: Timbó Grande / SC

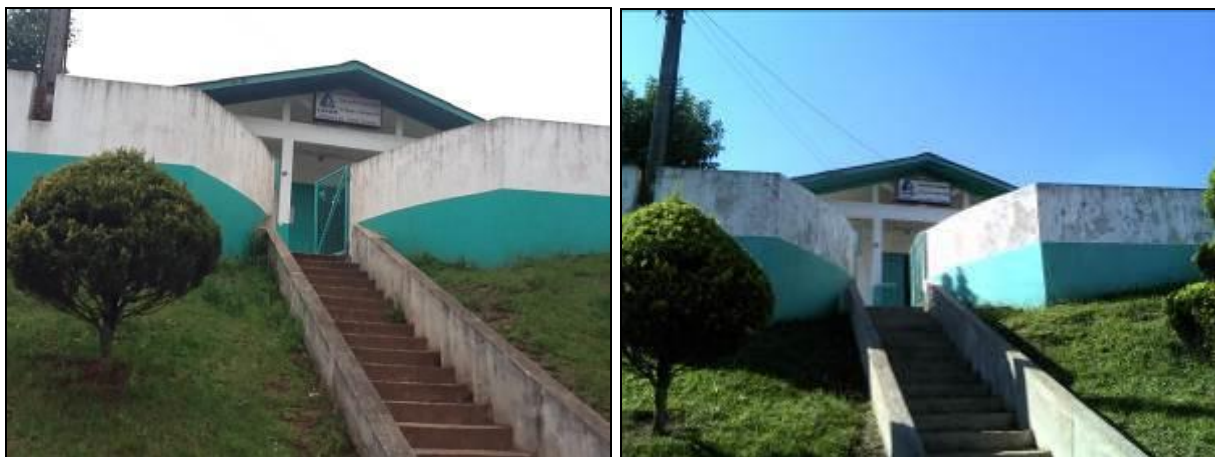
- 1) Existe identificação de que ali funciona um escritório de atendimento (Lei no 8.078 Art. 6º)? Sim (x) Não () Pendência ():

Figura 1: Fachada do Escritório (inicial e acompanhamento)

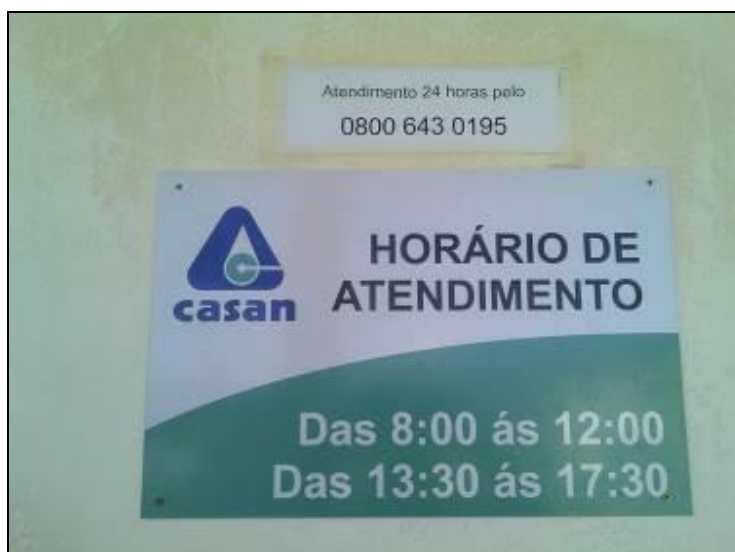
- 3) Há placa indicativa do horário de funcionamento (Lei no 8.078 - Art. 6º)? Sim (x) Não () Pendência ():

Figura 2: Placa indicativa de horário (acompanhamento)

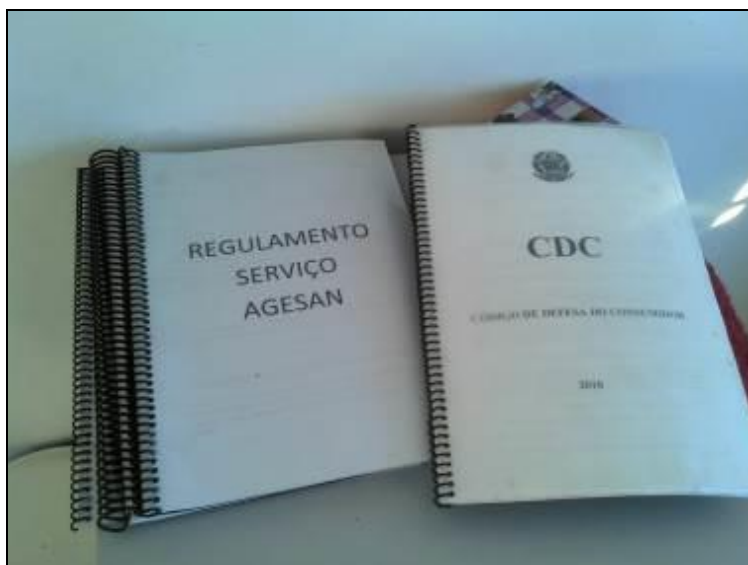
4) Existem manuais, guias e informações adequadas disponíveis aos usuários (CDC, Resoluções Agesan, etc.)? Sim (x) Não () Pendência ():Obs.: Não Observado

Figura 3: Manual e Resolução (acompanhamento)

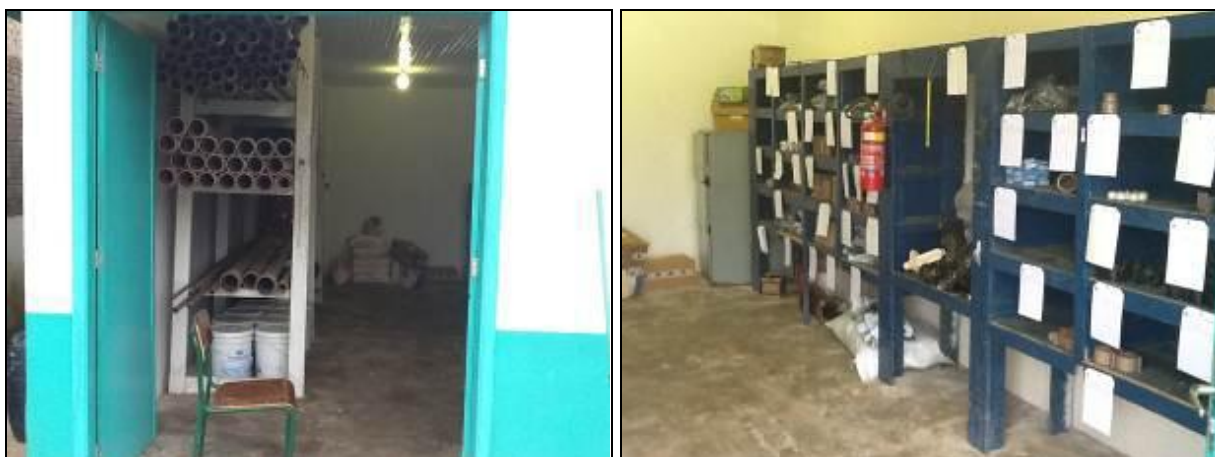
10) Existe almoxarifado em boas condições? Sim (x) Não () Pendência ():

Figura 6: Almoxarifado (inicial)

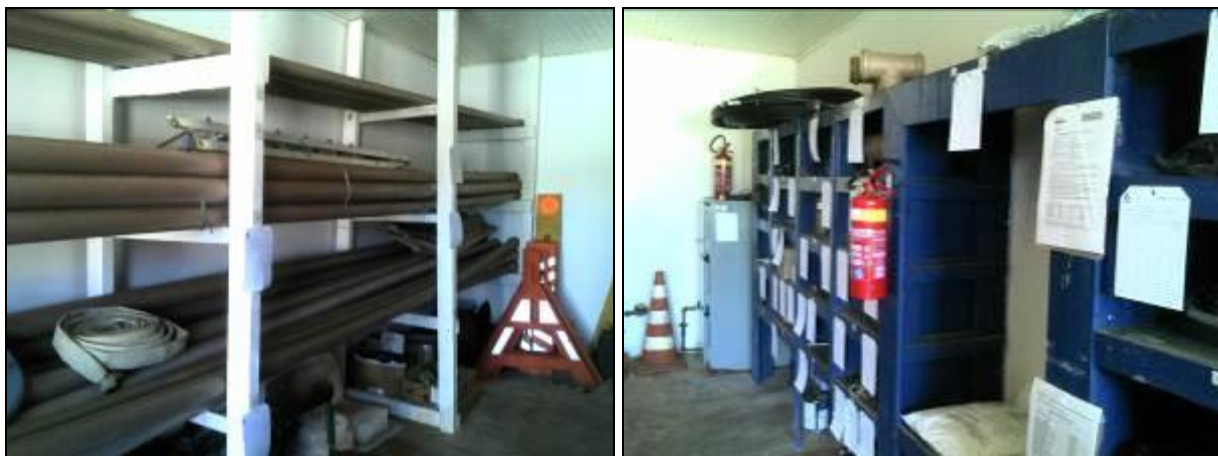
Figura 7: Almojarifado (acompanhamento)

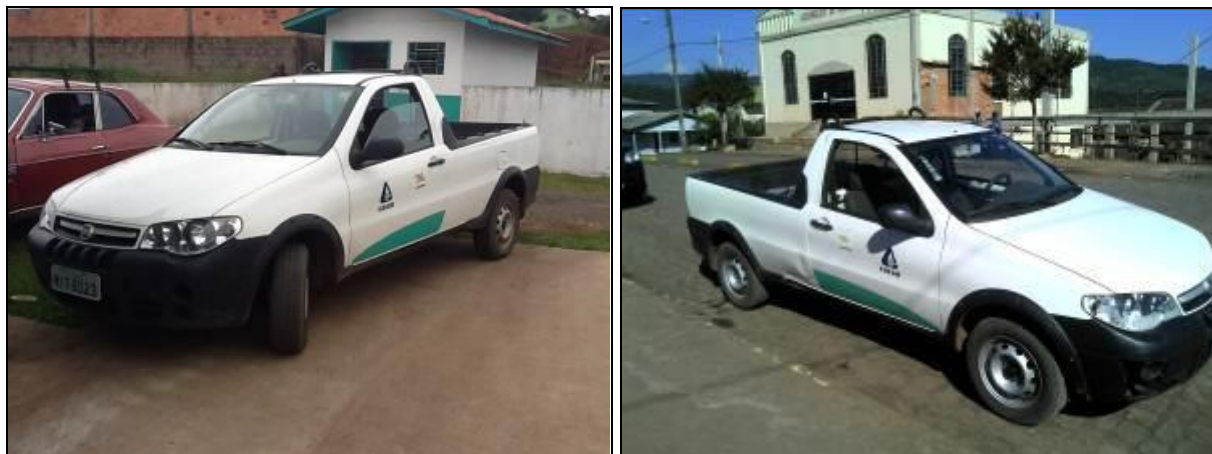
18) Existem veículos para uso dos funcionários? Sim (x) Não () Pendência ():

Figura 8: Veículos da Agência (inicial e acompanhamento)

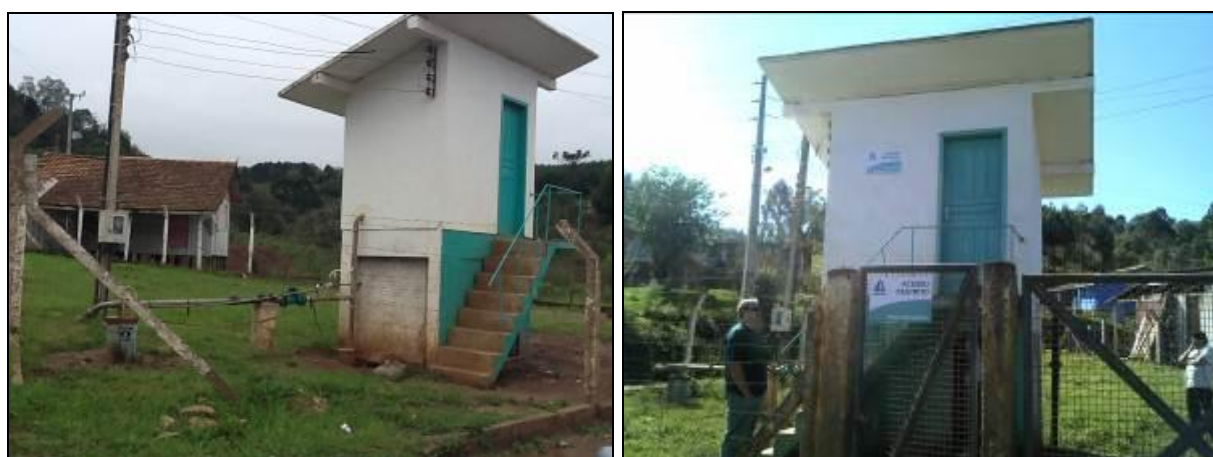
Figura 9: Poço 1 (inicial e acompanhamento)

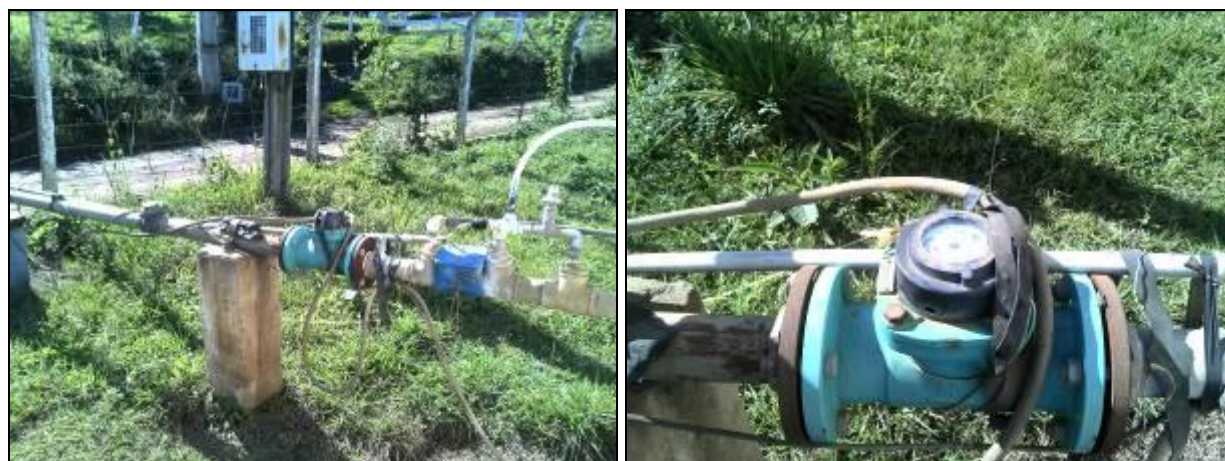
Figura 10: Poço 1 e macromedidor (acompanhamento)

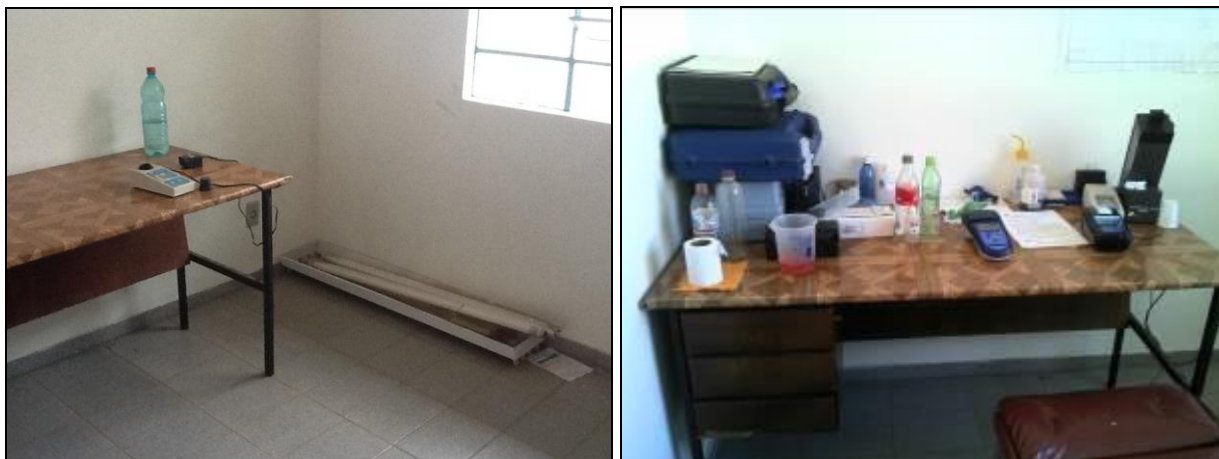
3) As condições do Laboratório são adequadas? Sim (x) Não () Pendência ():

Figura 12: Laboratório localizado junto ao Escritório (inicial e acompanhamento)

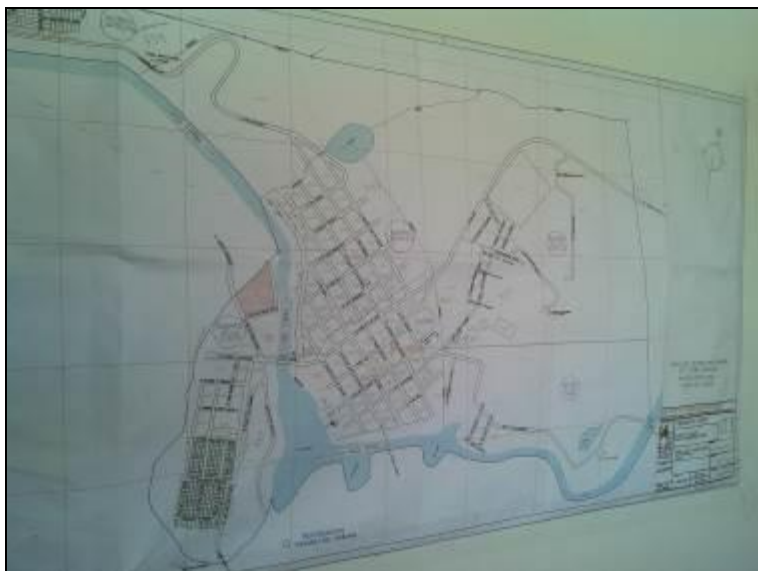
- 1) Número de Ligações: 1.190
- 2) Número de Economias: 1.293
- 3) Percentual da População atendida: 70 (setenta) %
- 4) Existe cadastro atualizado da rede? Sim (x) Não () Pendência ():
- 5) Existe planta do sistema afixada na Unidade? Sim (x) Não () Pendência ():

Figura 26: Planta Cadastral (acompanhamento)
