## RELATÓRIO DE FISCALIZAÇÃO

### Fiscalização INICIAL dos Serviços de Saneamento Básico

Relatório nº 011/2015

Município de: **ANGELINA** / SC

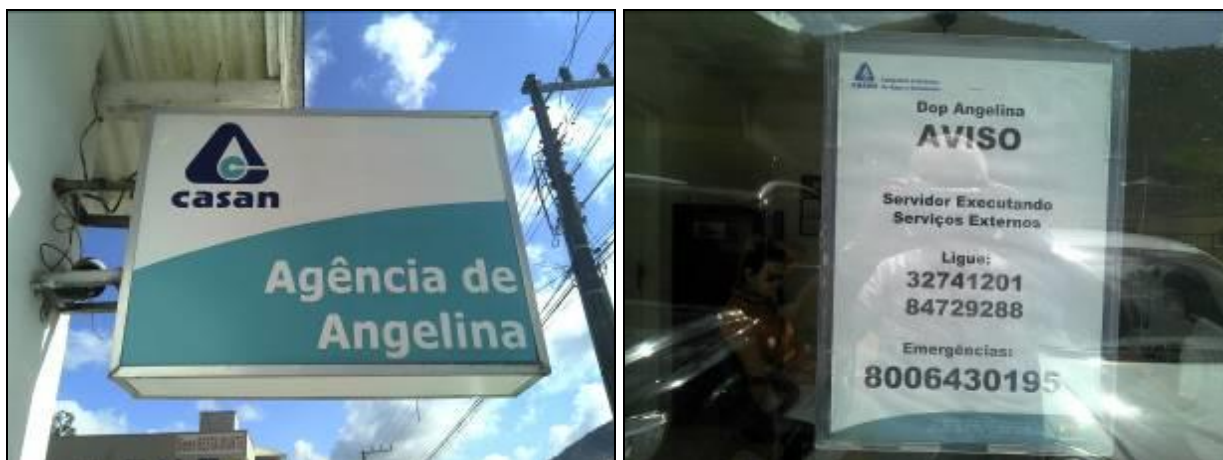
Figura 1: Identificação do Escritório

1) Existe identificação de que ali funciona um escritório de atendimento (Lei nº 8.078 Art. 6º)? **Sim ( x )** Não ( )

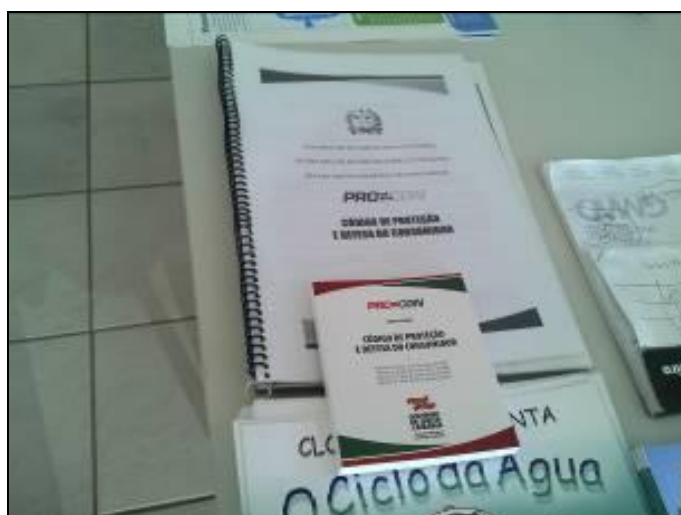
Figura 2: Manuais e Resoluções

5) Existem manuais, guias e informações adequadas disponíveis aos usuários (CDC, Resoluções Agesan, etc.)? **Sim ( x )** Não ( )

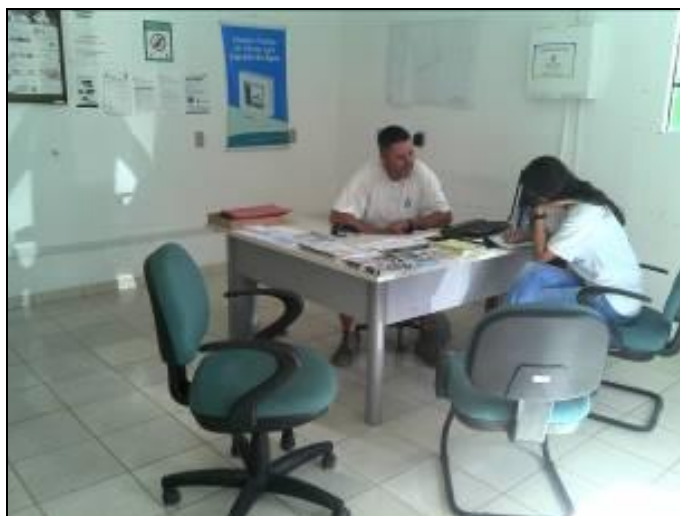
**Figura 3: Mobília do escritório**

7) As condições de mobiliário são favoráveis (Resolução AGESAN nº 004 - Art. 127)? **Sim**  
**( x )** Não ( )

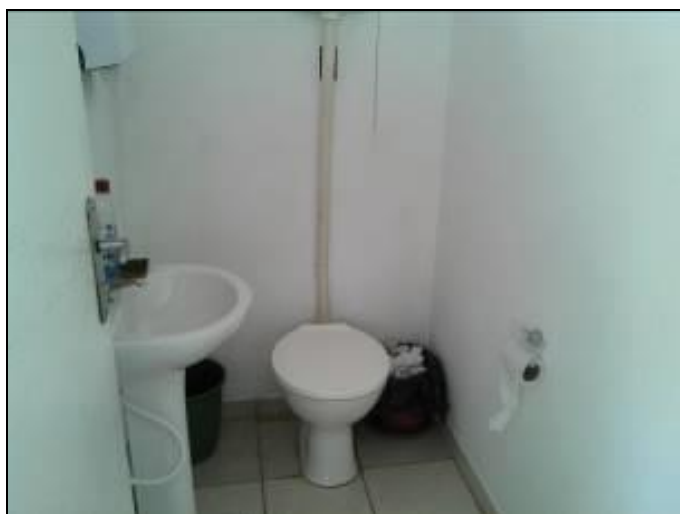
**Figura 4: Banheiro do Escritório**

9) Existe sanitário disponível para uso dos funcionários (Resolução AGESAN nº 004 Art. 127)? **Sim ( x )** Não ( ) - Encontra-se em boas condições de higiene e limpeza? **Sim ( x )** Não ( )

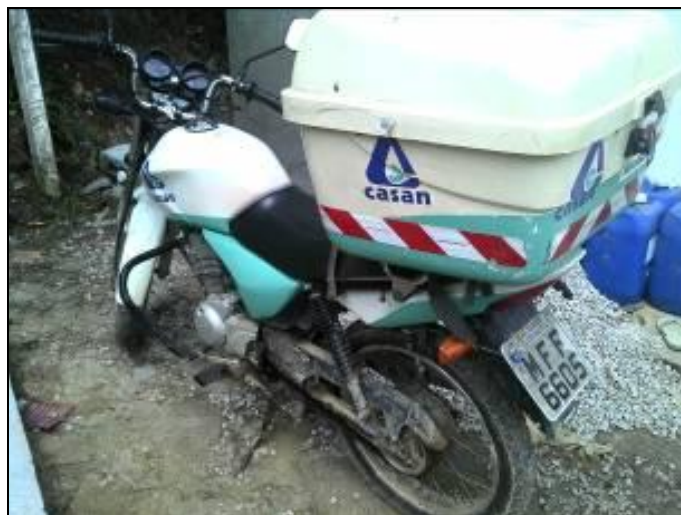
Figura 6: Veículo da Agência

19) Existem veículos para uso dos funcionários<sup>3</sup>? **Sim ( x )** Não ( )

Placa	Tipo de Veículo	Modelo	Ano	Combustível
MFF 6605	Moto

RECOMENDAÇÃO 04: Atualizar Tabela 4.

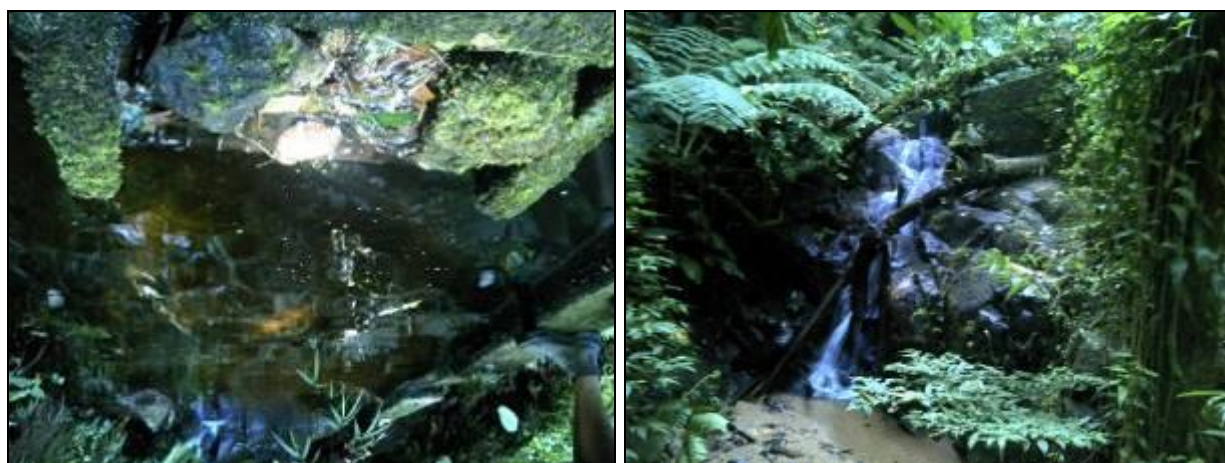
Figura 7: Manancial

- 1) O volume captado atualmente garante o abastecimento de água sem haver colapso no abastecimento (NBR 12211 item 5.5)? **Sim ( x )** Não ( )
- 2) Qual é a população total do Município? 5.600 habitantes.
- 3) Que percentual da população é atendida pela Concessionária? Região central.
- 4) Como é feito o atendimento do restante da população (no caso de a Concessionária não atender 100% da população)? Sistema alternativo da prefeitura municipal.
- 5) Qual é o volume total captado e qual a capacidade de captação do município, levando em consideração os equipamentos instalados? 6 l/s.

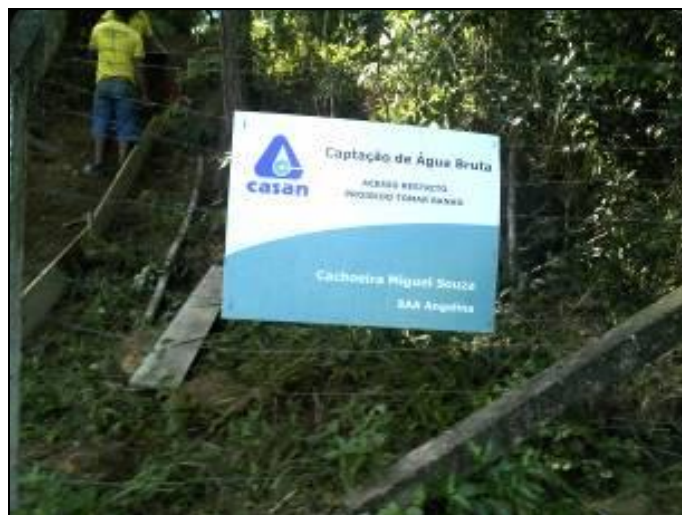
**Figura 9: Identificação do manancial**

- 13) Existe placa de identificação com as restrições à utilização da área (Resolução AGESAN Nº11 - Art. 10º)? **Sim ( x )** Não ( )

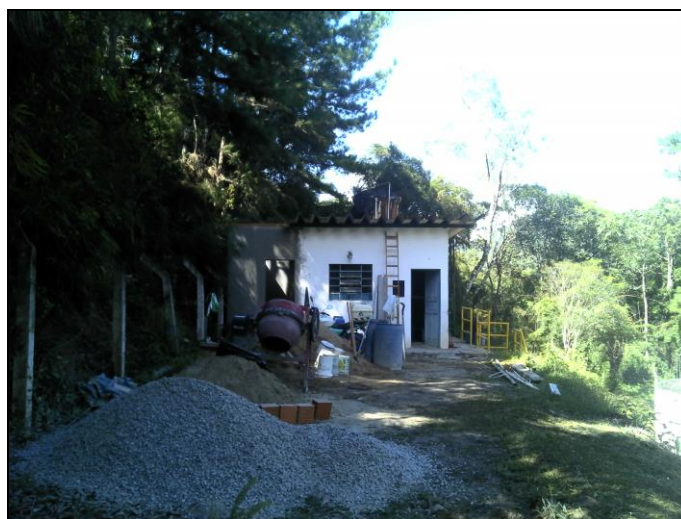
**Figura 10: Vista da ETA**

Obs.: A ETA encontra-se em péssimas condições por ser muito antiga, está enferrujada e apresenta grandes vazamentos.

Observações: Foi feito um processo licitatório para a construção de uma nova ETA. A empresa vencedora não deve condições de entregar uma Estação de qualidade. Está sendo providenciado um novo processo licitatório. Enquanto isso, sugere-se a manutenção do filtro e do decantador, quanto as ferrugem e pinturas, estancamento dos vazamentos e melhorias no acesso a ETA.

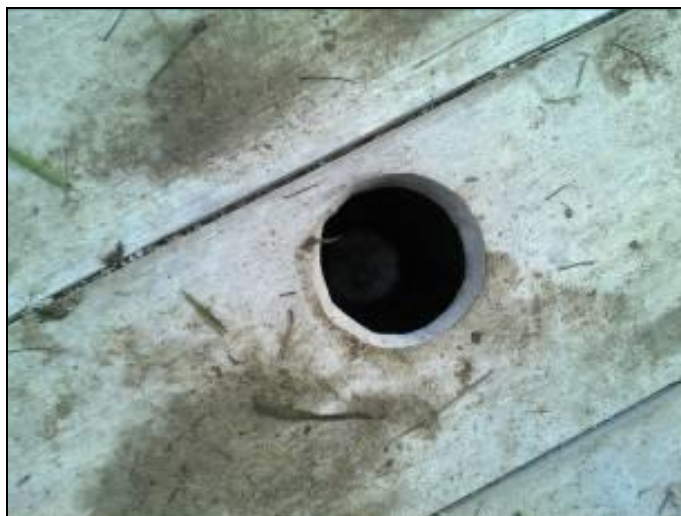
**Figura 13: Macro medidor de entrada**

10) Existe Macromedição na entrada (Res. AGESAN nº11 - Art. 17º)? **Sim ( x )** Não ( )

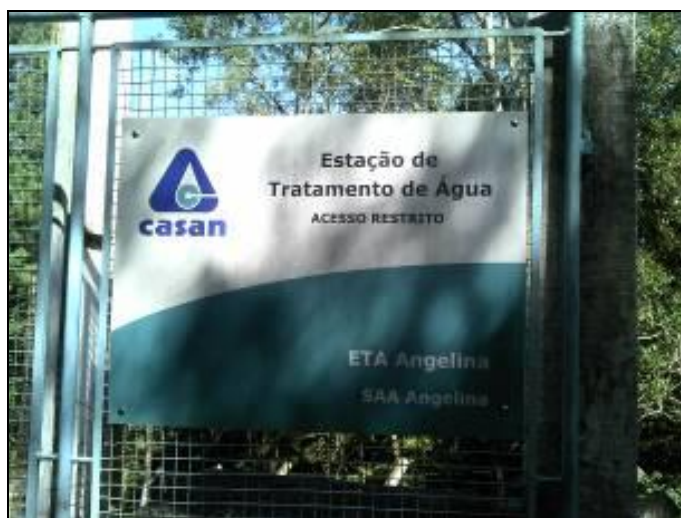
**Figura 14: Cerca de proteção a ETA e Identificação**

13) Existe cerca de proteção da ETA em bom estado de conservação (Resolução AGESAN Nº11 - Art. 15º)? **Sim ( x )** Não ( )

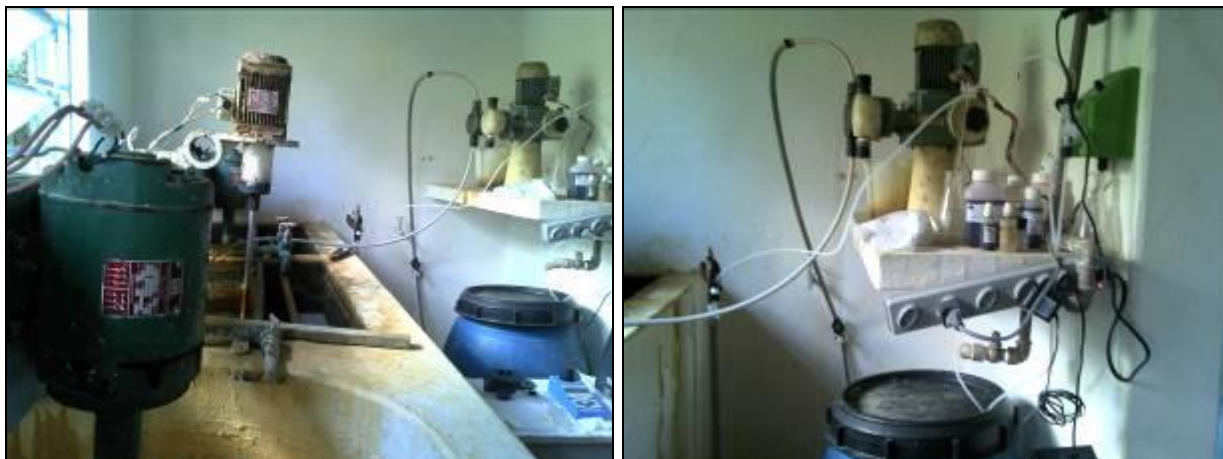
Figura 18: Casa de Química

23) A estrutura do prédio da casa de química está aparentemente segura (Resolução AGESAN nº11 Art. 15º)? **Sim ( x )** Não ( ) - Obs.: Dosagem automática dos produtos químicos.

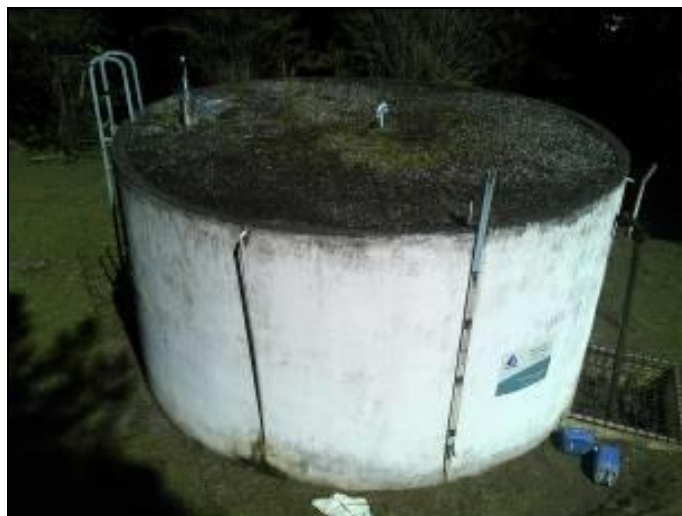
Figura 20: Reservatório

- 
- 1) Capacidade do reservatório: 100 m<sup>3</sup>.
- 2) O Material do reservatório é: Fibrã ( ) **Concreto ( x )** Outro ( )
- 3) A posição do reservatório é: Posição: **Apoiado ( x )** Elevado ( ) Outro ( )

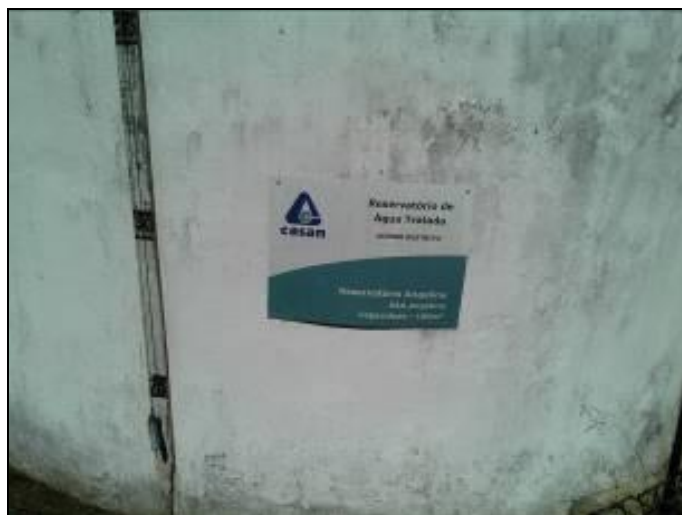
Figura 21: Identificação no reservatório

- 4) Existe facilidade de acesso ao local? **Sim ( x )** Não ( ) - Obs.: Escada da ETA até o reservatório.
- 5) Existem placas indicativas de propriedade e restrição de uso das áreas dos reservatórios (Resolução AGESAN nº 004 - Art.19 - §2º)? **Sim ( x )** Não ( )

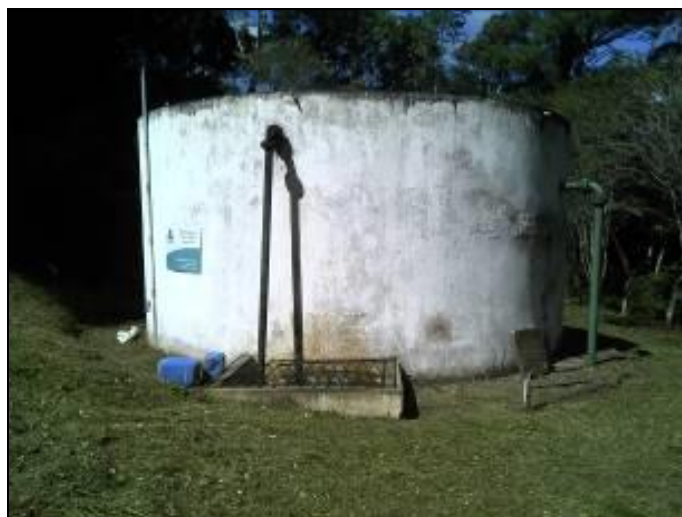
Figura 22: Entorno do reservatório

- 6) As condições de limpeza dos entornos são adequadas (Resolução AGESAN nº11 - Art. 23º)? **Sim ( x )** Não ( )
