Agência Reguladora de Serviços de Saneamento
Básico do Estado de Santa Catarina

RELATÓRIO DE FISCALIZAÇÃO

Fiscalização INICIAL dos Serviços de Saneamento Básico

Relatório nº 039/2015

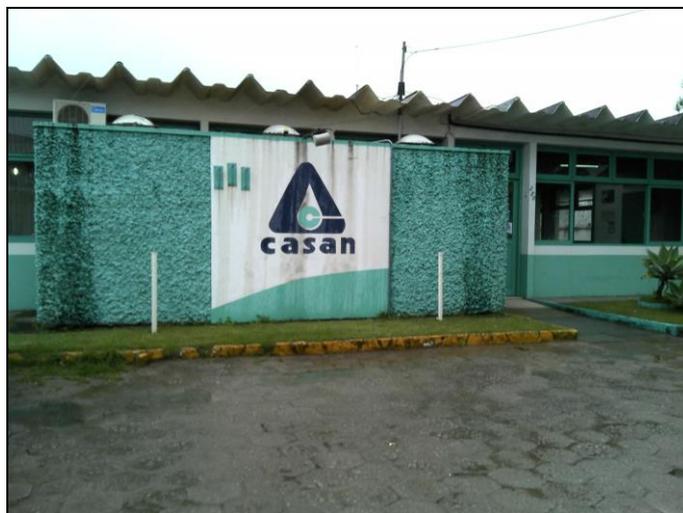
Figura 1: Fachada do escritório

1) Existe identificação de que ali funciona um escritório de atendimento (Lei nº 8.078 Art. 6º)? **Sim (x)** Não ()

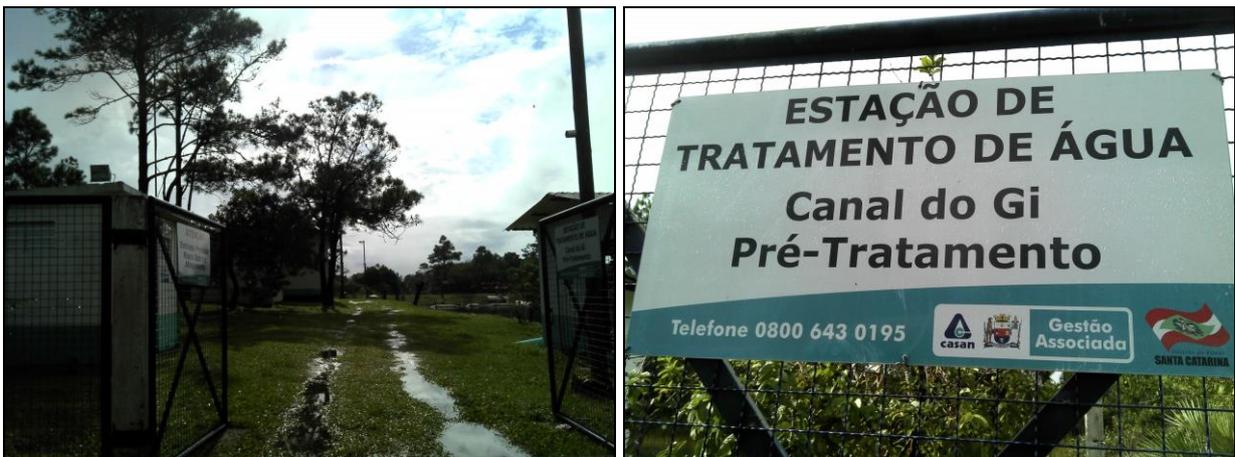
Figura 5: Local protegido com cerca, portão de acesso e vigilante

7) Existe cerca de proteção da área do manancial (Resolução AGESAN nº11- Art. 10º)? **Sim (x)** Não () - Obs.: Local protegido com cerca, portão de acesso e vigilante.

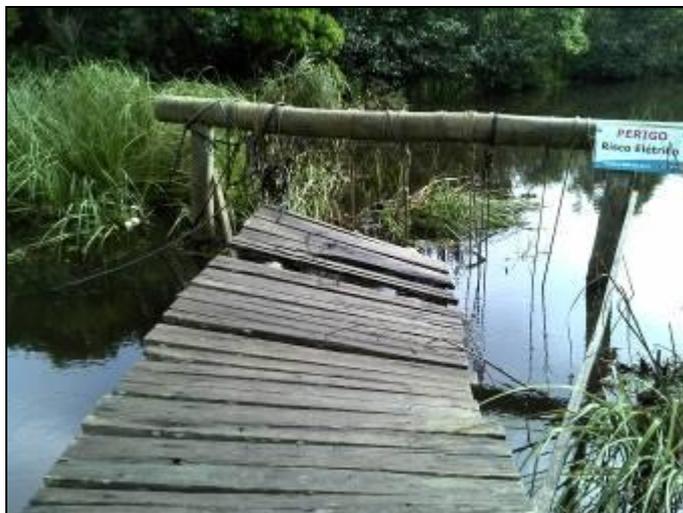
Figura 6: Passarela danificada e poço de sucção improvisado

9) As condições operacionais da captação são adequadas (Resolução AGESAN nº11 Art. 11º)? Sim () **Não (x)** - Obs.: Passarela de acesso danificada e poço de sucção improvisado amarrado com cordas.

RECOMENDAÇÃO 05: Melhorar as condições da passarela e do poço de sucção.

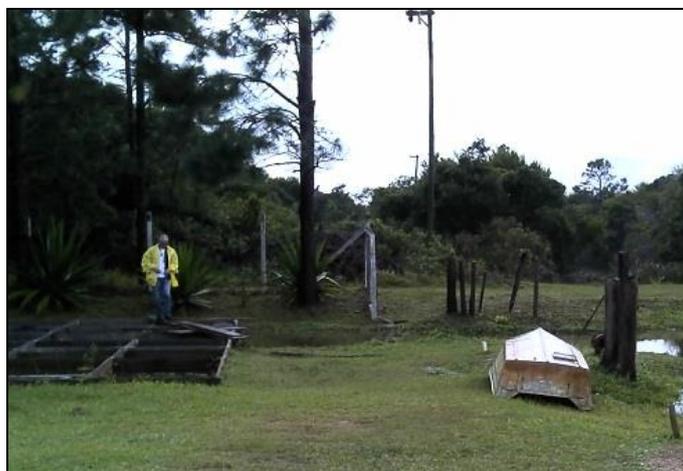
Figura 21: Passagem entre área de captação e unidades de pré-tratamento improvisada

Observações: O acesso entre o local de captação de água bruta e as unidades de pré tratamento está inadequado. Em períodos de chuva, o solo encharca, prejudicando a passagem . Foi improvisado uma passagem por cima da unidade de floculação com tábuas de madeira, totalmente inseguro para os funcionários.

RECOMENDAÇÃO 23: Instalar uma passarela adequada para a passagem dos funcionários.

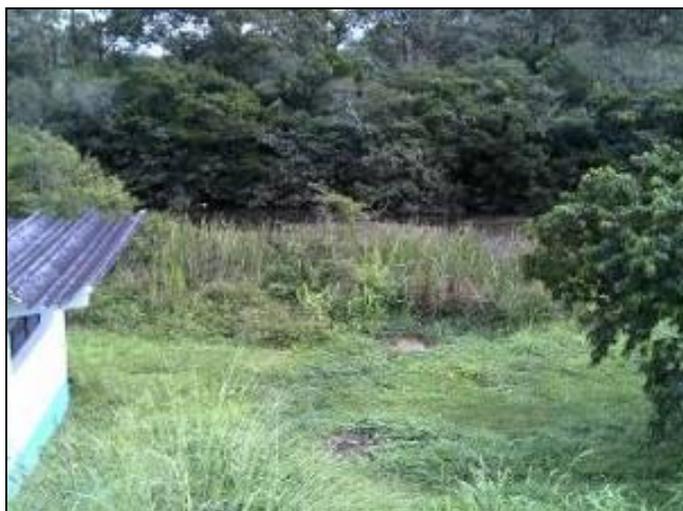
Figura 34: Lagoa onde é disposto o lodo

21) O lodo lançado é disposto de forma adequada? Sim () **Não (x)** - Onde? Lagoa ao lado da ETA.

RECOMENDAÇÃO 31: Providenciar descarte adequado ao lodo gerado.

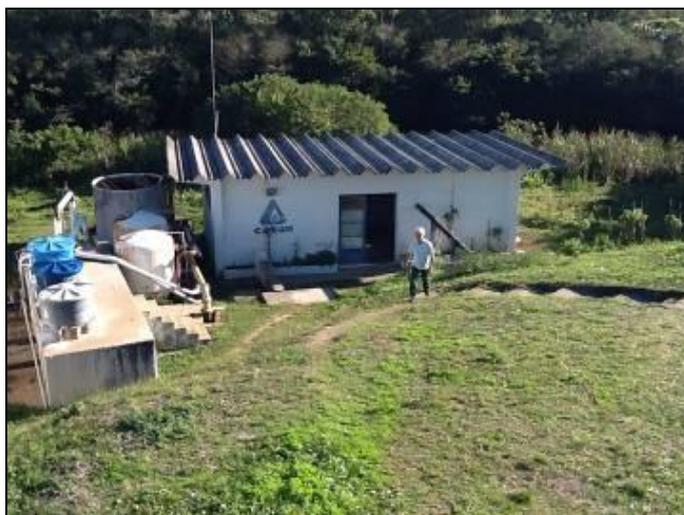
Figura 35: Tina dos produtos químicos ao lado do laboratório

24) A estrutura do prédio da casa de química está aparentemente segura (Resolução AGESAN nº11 Art. 15º)? Sim () **Não (x)** - Tinas de dosagem dos produtos químicos estão exposto no ambiente.

RECOMENDAÇÃO 32: Providenciar estrutura para a casa de química.

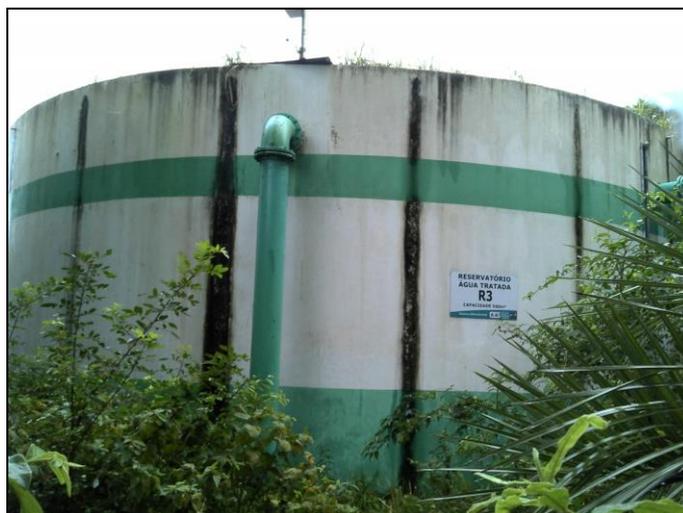
Figura 48: Reservatório R03

- 01) Capacidade do reservatório: 500 m³.
- 02) Água tratada vinda da: ETA do Gi.
- 03) O Material do reservatório é: Fibra () **Concreto (x)** Outro ()
- 04) A posição do reservatório é: Posição: **Apoiado (x)** Elevado () Outro ()
- 05) Existe facilidade de acesso ao local? Sim () **Não (x)** – Obs.: Escada de acesso a área encontra-se bem danificada.

RECOMENDAÇÃO 44: Melhorar as condições de acesso ao R03.

RECOMENDAÇÃO 45: Providenciar limpeza no entorno da área.

RECOMENDAÇÃO 46: Isolar corretamente a área do reservatório, por meio de cercas e cadeados nos portões.

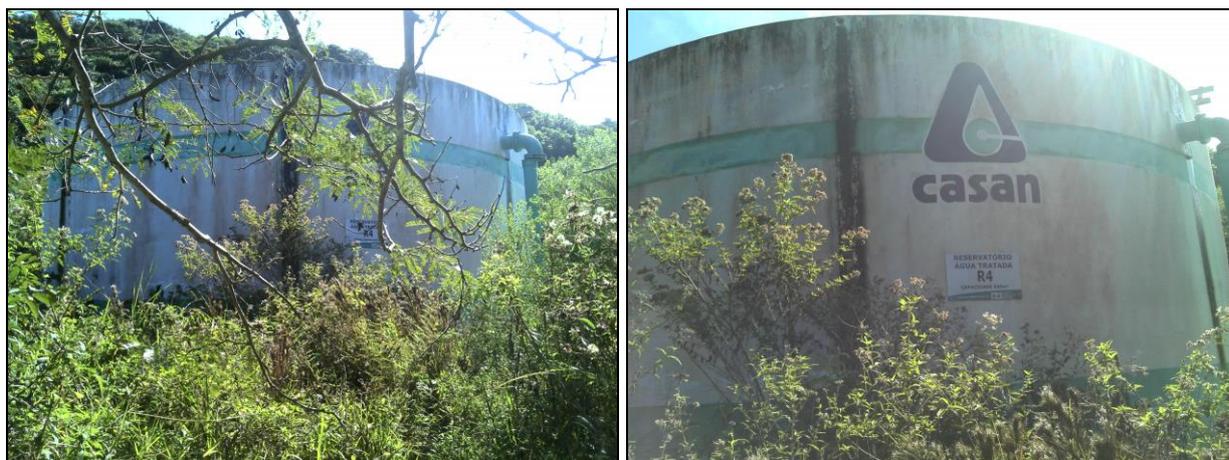
Figura 49: Reservatório R04

05) Existe facilidade de acesso ao local? Sim () **Não (x)**

RECOMENDAÇÃO 48: Melhorar as condições de acesso ao R04.

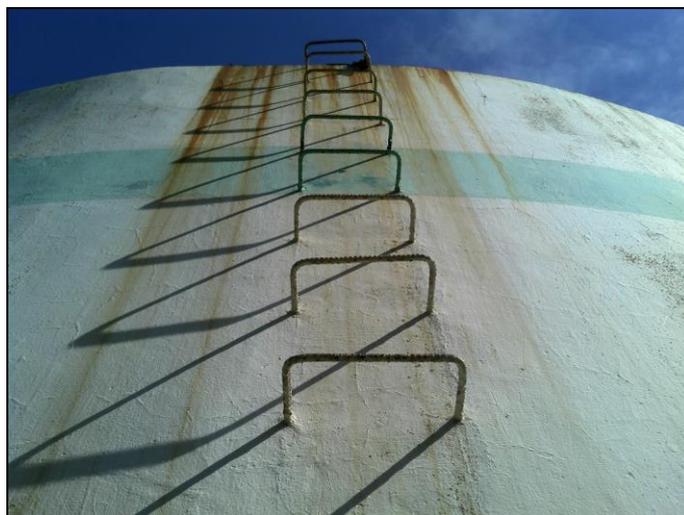
10) Existem escadas em boas condições de uso (Resolução AGESAN nº11 - Art. 23º)? Sim () **Não (x)**

Figura 51: Escadas do R04

RECOMENDAÇÃO 51: Melhorar as condições da escada instalando escada tipo marinheiro para melhor segurança dos funcionários.

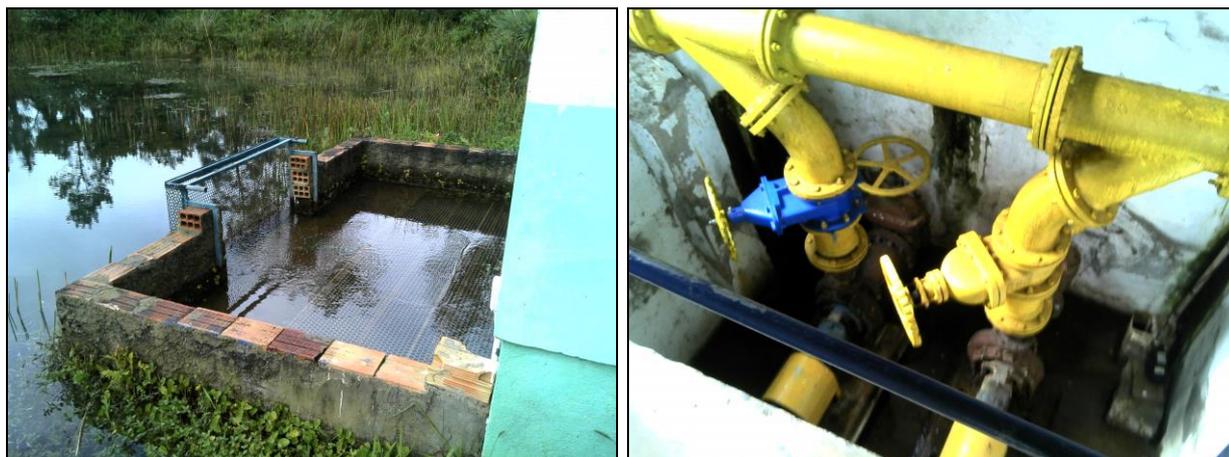
Figura 52: Estação de Recalque de Água Pré-decantada

03) Existe facilidade de acesso ao local? **Sim (x)** Não () – Obs.: Necessidade de acesso adequado para a realização da limpeza do poço de sucção.

RECOMENDAÇÃO 54: Instalar passarela de acesso ao poço de sucção.

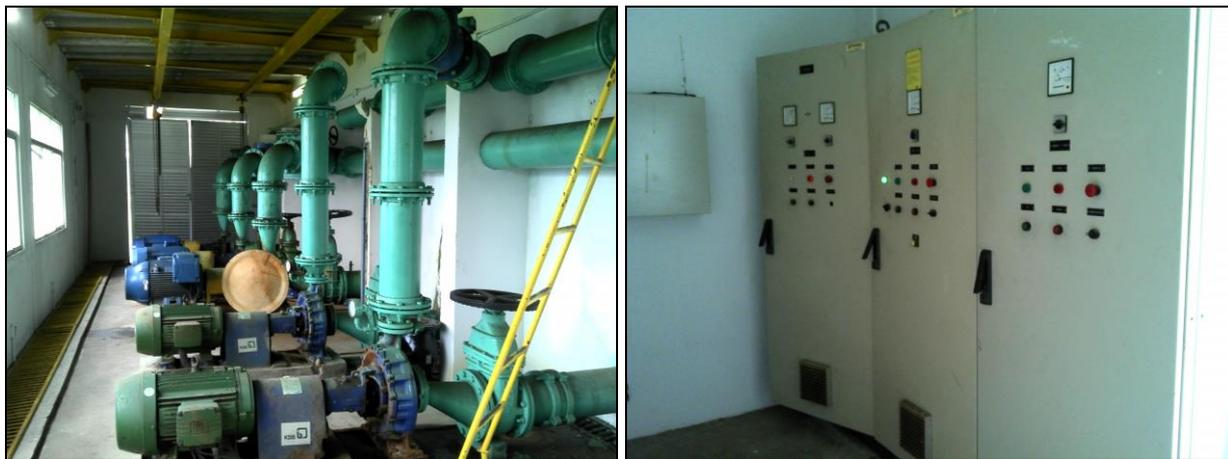
Figura 55: ERAT ETA do Gi

04) Existe placa de identificação e restrição de acesso? Sim () **Não (x)**

05) A ERAT encontra-se devidamente isolada? Sim () **Não (x)** – Obs.: Portão danificado e janelas quebradas.

RECOMENDAÇÃO 55: Instalar placa de identificação.

RECOMENDAÇÃO 56: Reparar os danos no que se refere ao isolamento da unidade.

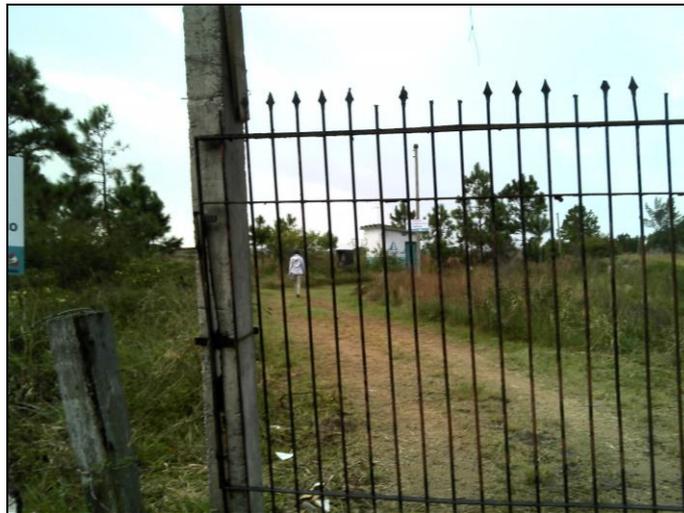
07) Existe cerca de proteção da área do manancial (Resolução AGESAN nº11- Art. 10º)? Sim () **Não (x)**

Figura 58: Cerca danificada com livre acesso

RECOMENDAÇÃO 59: Isolar corretamente a área, por meio de cercas e cadeados nos portões.

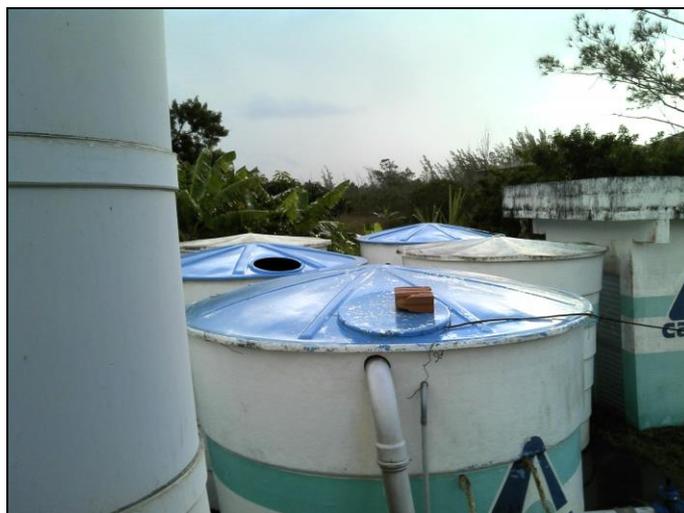
12) As áreas de cobertura encontram-se em condições adequadas (Resolução AGESAN Nº11 - Art. 23º)? Sim () **Não (x)**

Figura 65: Cobertura dos Reservatórios

RECOMENDAÇÃO 72: Melhorar as condições da cobertura dos reservatórios, com tampas e isolamento adequados.

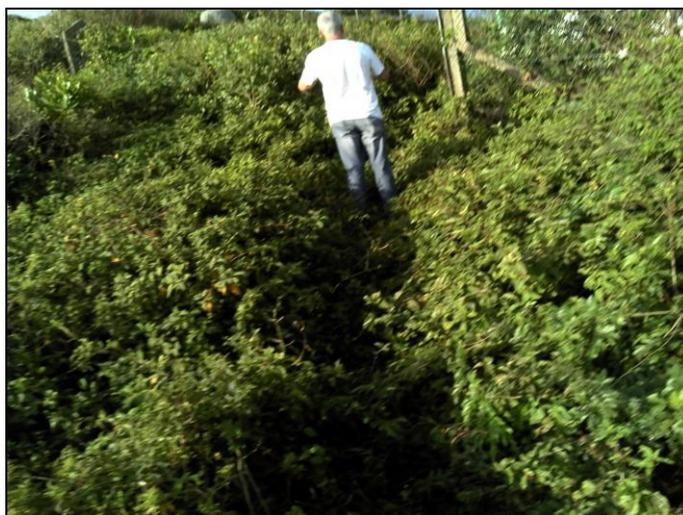
07) As condições de limpeza do entorno é adequada (Resolução AGESAN n°11 - Art. 23º)?
Sim () **Não (x)**

Figura 73: Acesso e entorno do reservatório

RECOMENDAÇÃO 85: Providenciar limpeza do entorno da área do reservatório.

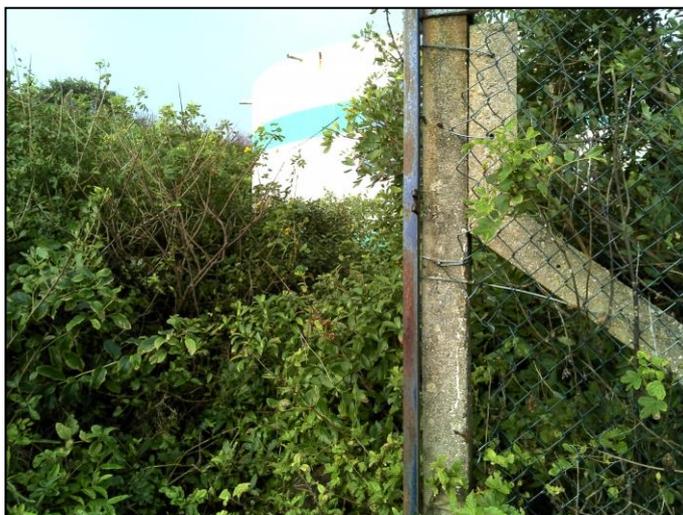
08) As áreas estão devidamente cercadas e trancadas (Resolução AGESAN nº11 - Art. 23º)?
Sim () **Não (x)**

09) Portão de acesso encontra-se cadeado: Sim () **Não (x)**

Figura 74: Condições da cerca do reservatório

RECOMENDAÇÃO 86: Isolar corretamente a área do reservatório, por meio de cercas e cadeados nos portões.

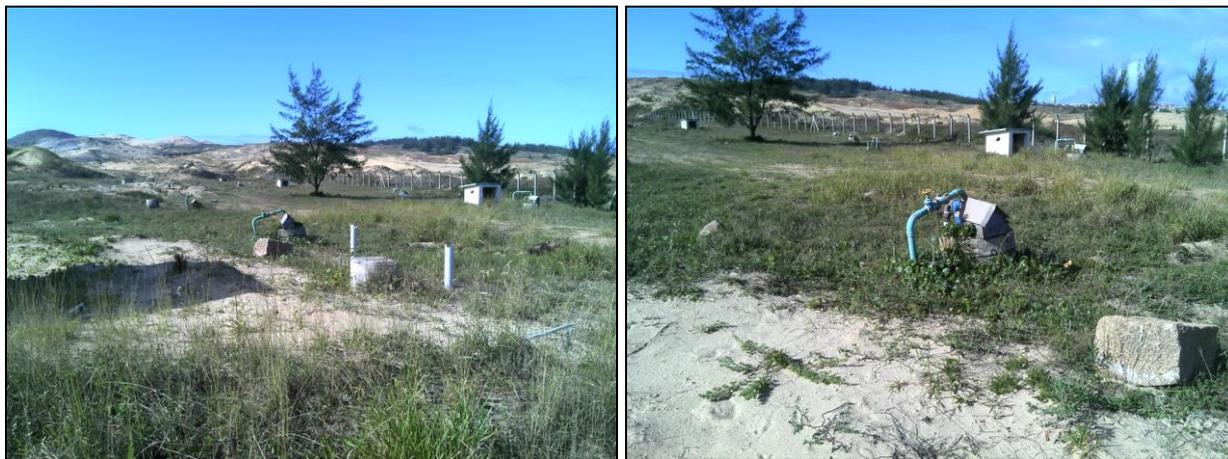
Figura 92: Ponteiras Farol de Santa Marta

07) Existe cerca de proteção da área do manancial (Resolução AGESAN nº11- Art. 10º)? **Sim (x)** Não () – Obs.: Portão de acesso sem cadeado.

11) Existe proteção contra enchentes e entrada de pessoas estranhas e animais (Resolução AGESAN Nº11 - Art. 10º)? Sim () **Não (x)**

13) Existe placa de identificação com as restrições à utilização da área (Resolução AGESAN Nº11 - Art. 10º)? Sim () **Não (x)**

RECOMENDAÇÃO 123: Isolar corretamente a área, por meio de cadeados nos portões.

RECOMENDAÇÃO 124: Instalar placas de identificação.

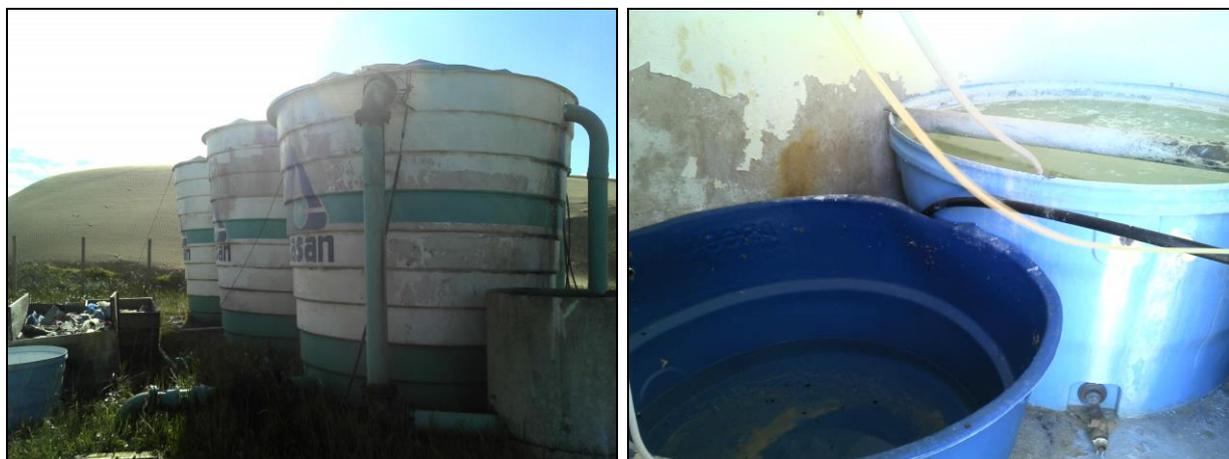
Figura 93: ETA Farol de Santa Marta

11) A estrutura do prédio da casa de química (ETA) está aparentemente segura (Resolução AGESAN Nº11 Art. 15º)? Sim () **Não (x)**

RECOMENDAÇÃO 127: Melhorar a estrutura interna da Casa de química (ETA).

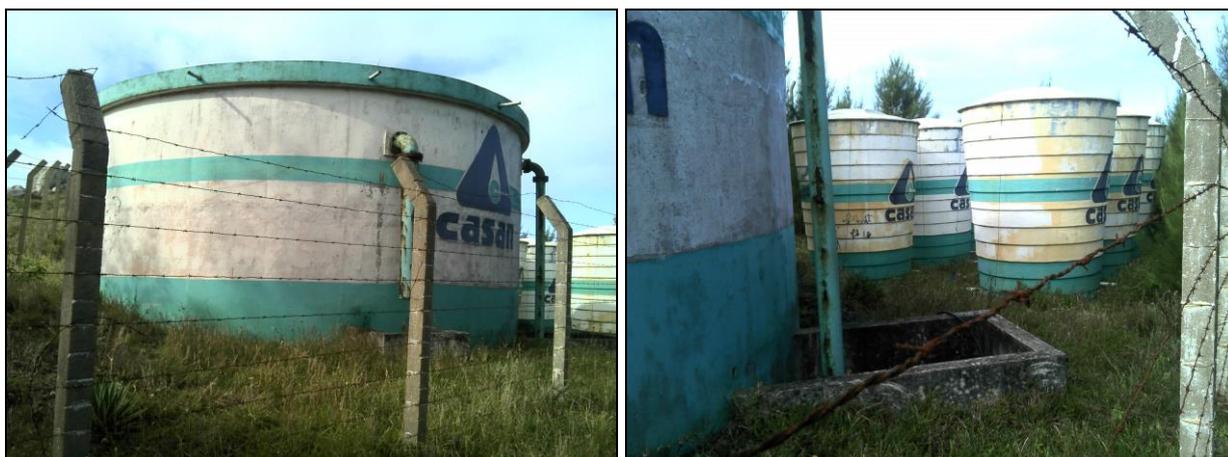
Figura 96: Reservatórios Farol de Santa Marta

07) As condições de limpeza do entorno é adequada (Resolução AGESAN nº11 - Art. 23º)?
Sim () **Não (x)**

09) Portão de acesso encontra-se cadeado: Sim () **Não (x)**

RECOMENDAÇÃO 130: Providenciar limpeza do entorno da área.

RECOMENDAÇÃO 131: Isolar corretamente a área do reservatório, por meio de cadeados nos portões.

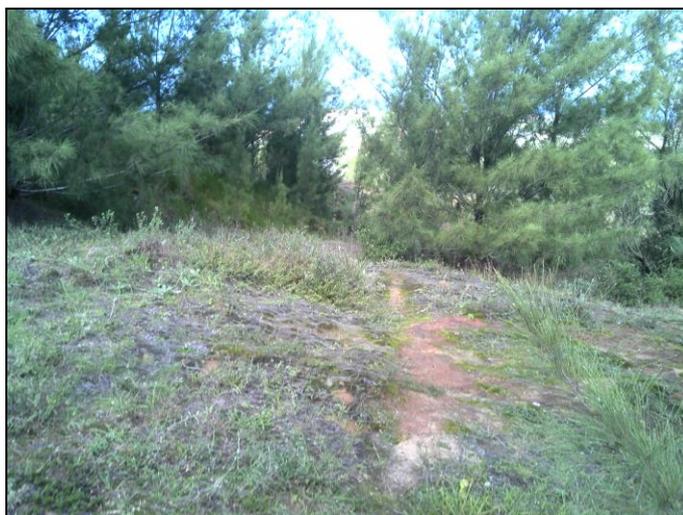
Figura 97: Acesso ao Reservatório

- 01) Capacidade do reservatório: 200 m³.
- 02) Água tratada vinda da: ETA Farol de Santa Marta.
- 03) O Material do reservatório é: **Fibra (x) Concreto (x)** Outro ()
- 04) A posição do reservatório é: Posição: **Apoiado (x)** Elevado () Outro ()
- 05) Existe facilidade de acesso ao local? Sim () **Não (x)**

RECOMENDAÇÃO 129: Melhorar as condições de acesso ao reservatório.

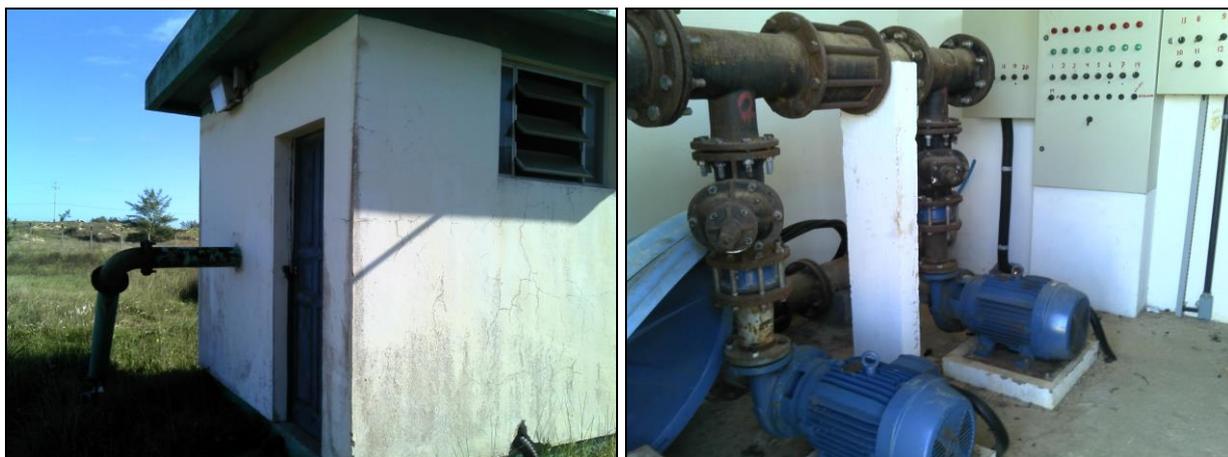
Figura 99: ERAT Farol de Santa Marta

04) Existe placa de identificação e restrição de acesso? Sim () **Não (x)**

09) Emite barulho inadequado? **Sim (x)** Não ()

RECOMENDAÇÃO 134: Instalar placas de identificação.

RECOMENDAÇÃO 135: Providenciar isolamento acústico para a unidade.

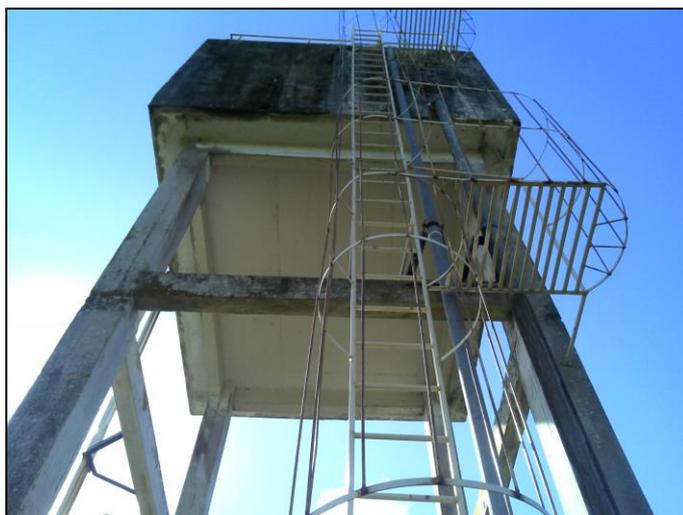
Figura 106: Escada

10) Existem escadas em boas condições de uso (Resolução AGESAN nº11 - Art. 23º)? Sim () **Não (x)** - Obs.: Escada enferrujada.

RECOMENDAÇÃO 147: Substituir escada.

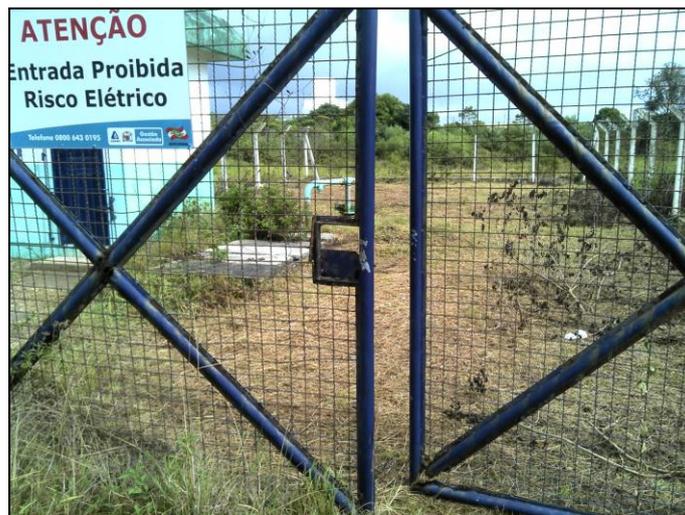
07) Existe cerca de proteção da área do manancial (Resolução AGESAN nº11- Art. 10º)? **Sim (x)** Não () - Obs.: Portão de acesso aberto e sem cadeado.

Figura 112: Portão de acesso aberto e sem cadeado

RECOMENDAÇÃO 157: Providenciar proteção e isolamento da unidade por meio da instalação de cadeados.

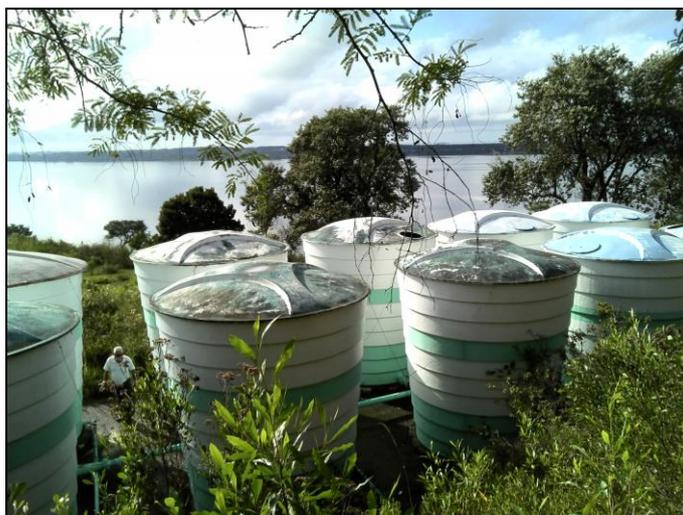
Figura 116: Cobertura dos reservatórios

12) As áreas de cobertura encontram-se em condições adequadas (Resolução AGESAN Nº11 - Art. 23º)? Sim () **Não (x)**

RECOMENDAÇÃO 160: Providenciar tampas adequadas para o isolamento total da água armazenada.

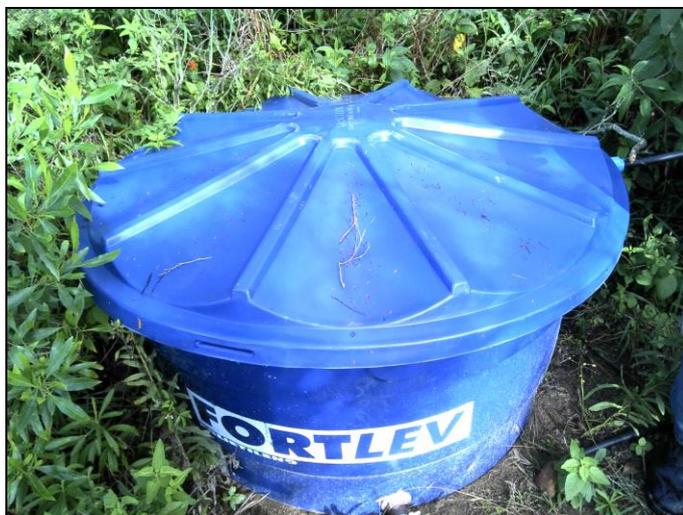
Figura 117: Adição de cloro na água

Observação: No local é dosado Cloro para a desinfecção da água bruta vinda do Poço 2.

RECOMENDAÇÃO 162: Acondicionar corretamente o tratamento realizado.
