Agência de Regulação de
Serviços Públicos de Santa Catarina

Relatório de Fiscalização EMERGENCIAL dos Serviços de Saneamento Básico

Unidade Auditada: Sistema de Esgotamento Sanitário (SES)

Município: São José / SC

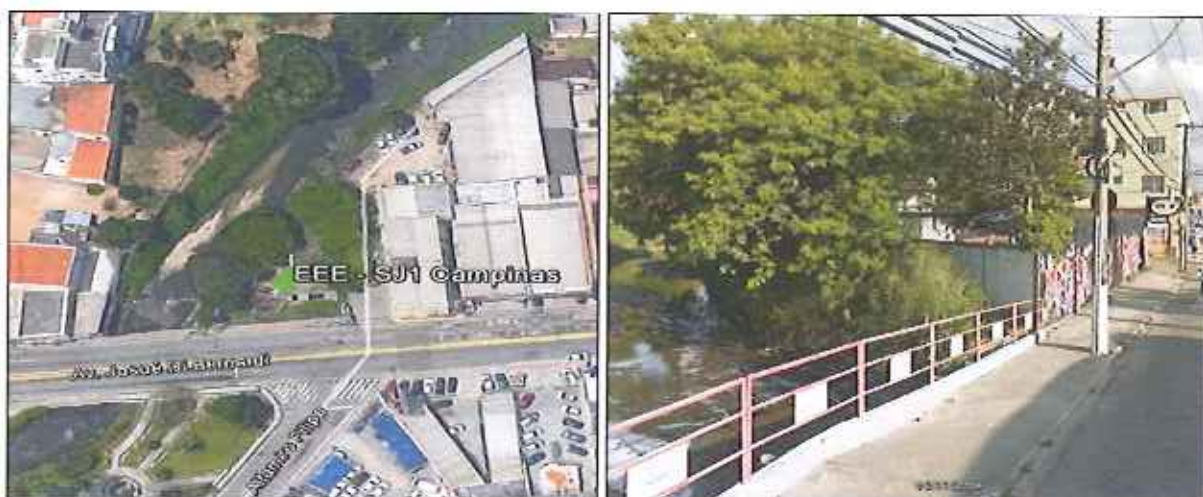
No dia 28/01/2016, a equipe técnica da ARES C esteve na Estação Elevatória de Esgoto (EEE) SJ1 – Campinas, juntamente com funcionário da Concessionária, Eng. Rafael Zimmermann, para verificar o possível lançamento de efluente para o Rio Araújo, localizado nas proximidades da Elevatória, conforme figura 1.

Figura 1: EEE SJ1 - Campinas com o Rio Araújo aos fundos. Fonte: Google Earth
