Agência de Regulação de
Serviços Públicos de Santa Catarina

Relatório de Fiscalização INICIAL dos Serviços de Saneamento Básico

Relatório ARES C GEFIS nº 020/2016

Município: **SANTO AMARO DA IMPERATRIZ / SC**

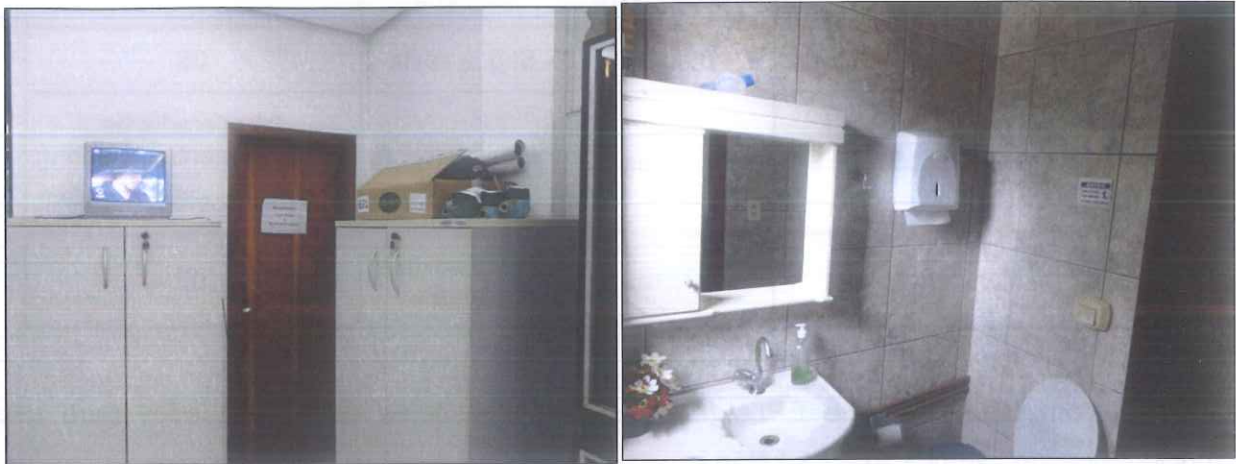
Figura 3: Sanitários para uso dos funcionários e usuários

09) Existe sanitário disponível para uso dos funcionários (Resolução ARESC nº 046/2016 - Art. 127)? **Sim (x)** Não () - Encontra-se em boas condições de higiene e limpeza? **Sim (x)** Não () -

10) Há sanitários para os usuários (Resolução ARESC nº 046/2016 - Art. 127)? **Sim (x)** Não () - Encontra-se em boas condições de higiene e limpeza? **Sim (x)** Não ()

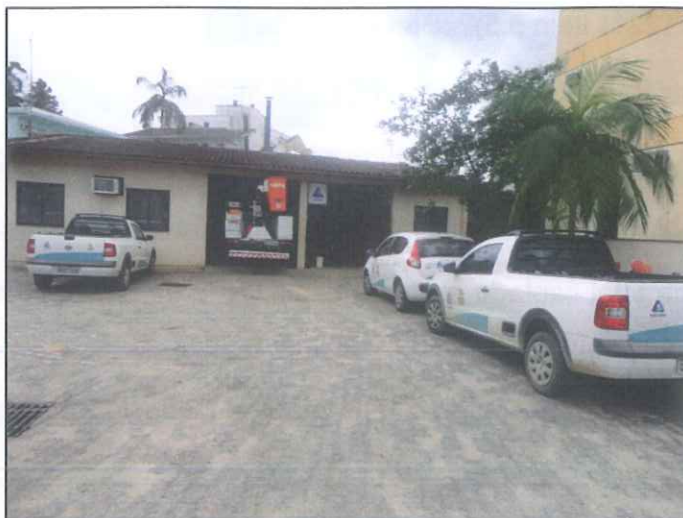
Figura 5: Veículos da concessionária

19) Existem veículos para uso dos funcionários³? Sim (x) Não ()

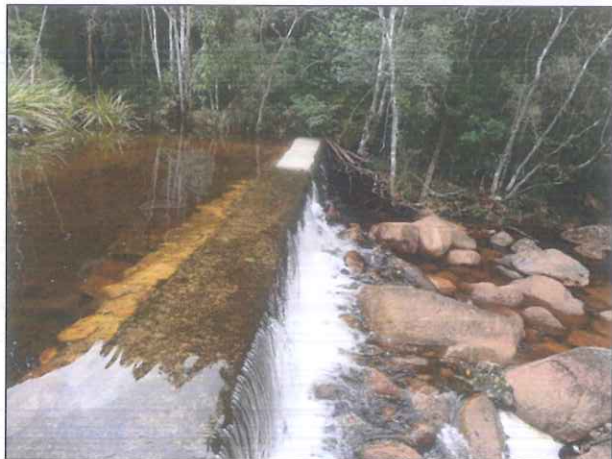
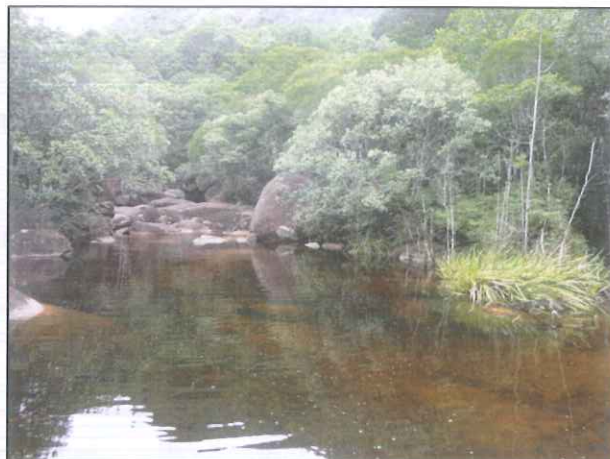
Figura 6: Represa Caldas da Imperatriz

Localização: Hotel Caldas da Imperatriz – Rio Cubatão do Sul

Manancial: Subterrâneo () **Superficial (x)**

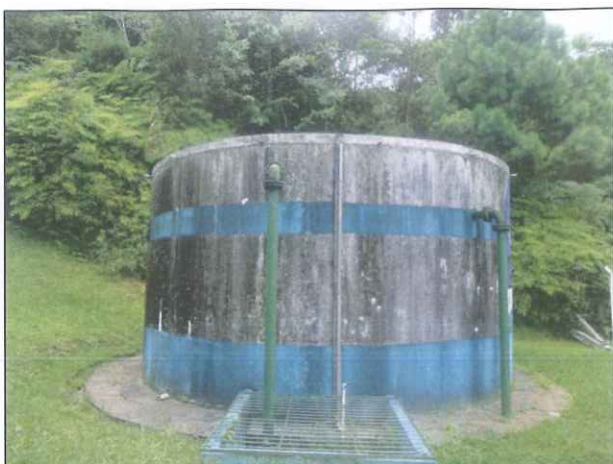
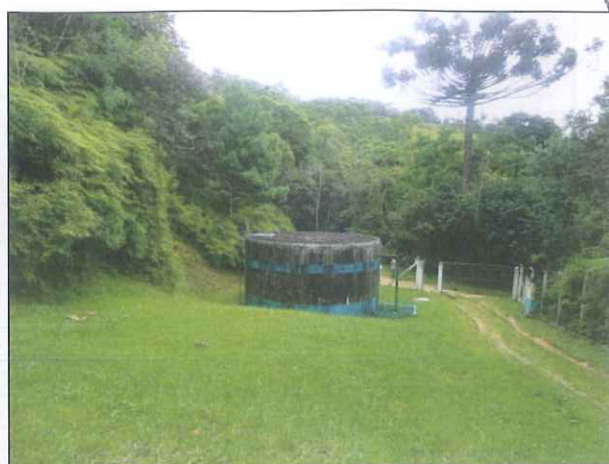
Figura 14: Reservatório Caldas da Imperatriz

- 77) O Material do reservatório é: Fibra () **Concreto (x)** Outro ()
- 78) A posição do reservatório é: **Apoiado (x)** Elevado () Outro ():
- 79) Existe facilidade de acesso ao local? **Sim (x)** Não ()

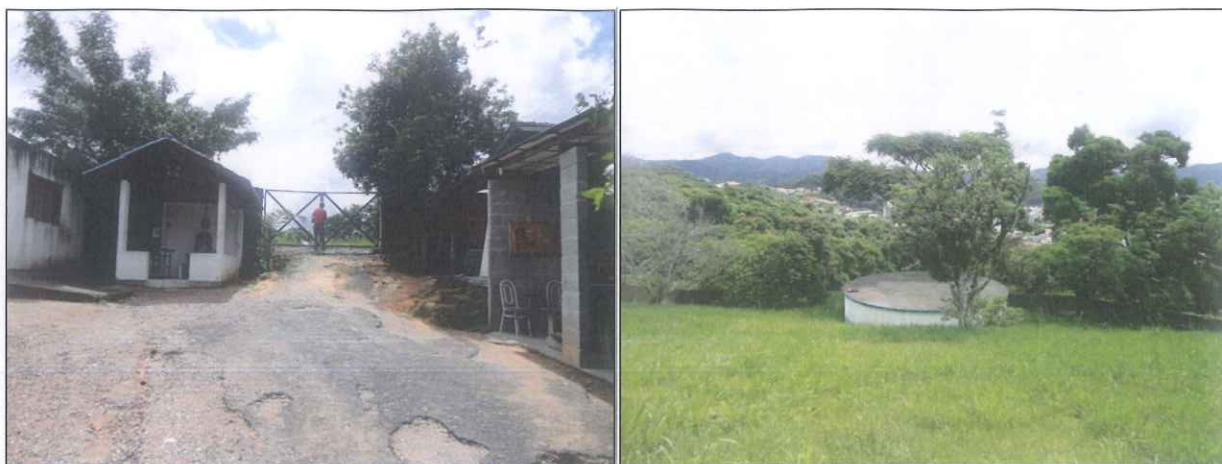
Figura 15: Área de acesso e Reservatório Morro dos Pretos

- 89) O Material do reservatório é: Fibra () **Concreto (x)** Outro ()
- 90) A posição do reservatório é: Apoiado () Elevado () **Outro (x): Semi-enterrado**
- 91) Existe facilidade de acesso ao local? **Sim (x)** Não ()
- 92) Existem placas indicativas de propriedade e restrição de uso das áreas dos reservatórios (Resolução ARESC nº048/2016 - Art. 10º)? Sim () **Não (x)**

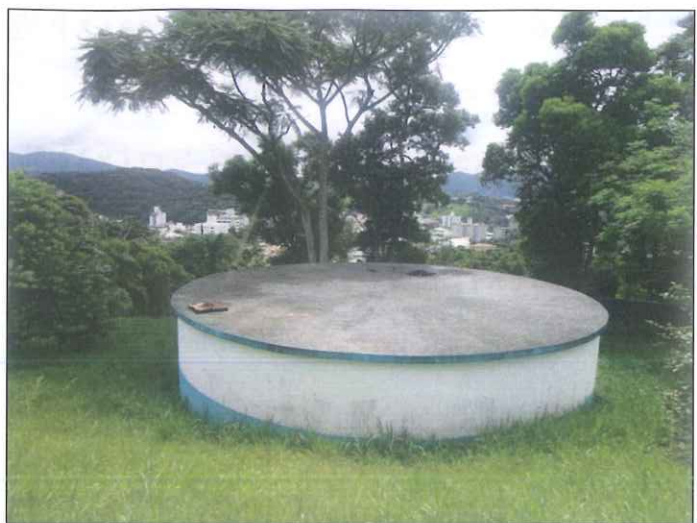
Figura 16: Cobertura Reservatório

99) Existe medidor de nível do reservatório em condições adequadas (Resolução ARESC nº048/2016 - Art. 23)? Sim () **Não (x)**

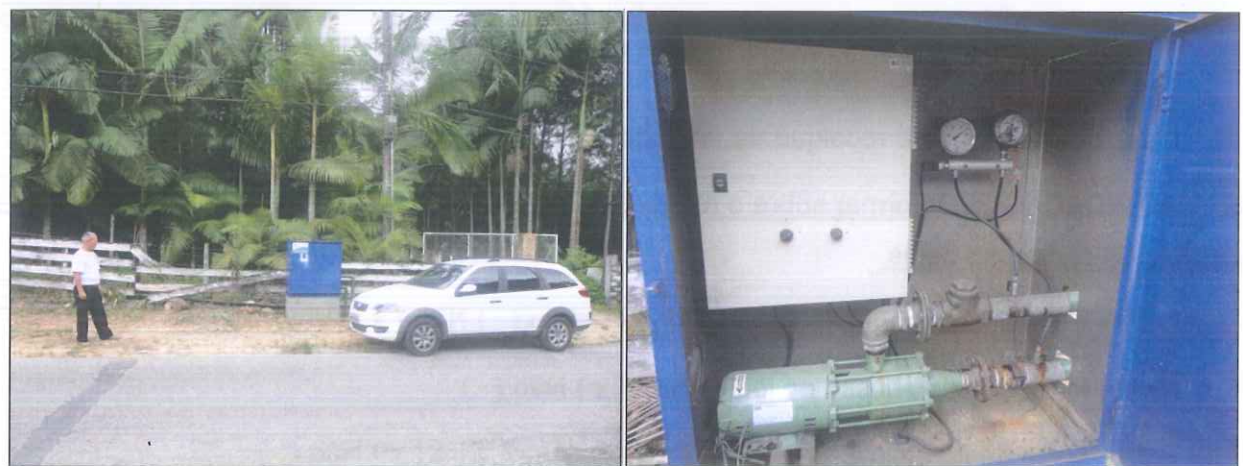
Figura 17: Vista externa e interna do Booster Três Voltas

101) Qual a capacidade de recalque da unidade? Não informado.

- 102) O terreno da instalação é da concessionária? Sim () Não (x): Via pública.
- 103) Existe facilidade de acesso ao local? Sim (x) Não ()
- 104) Existe placa de identificação e restrição de acesso? Sim (x) Não ()
- 105) A ERAT encontra-se devidamente isolada? Sim (x) Não () – Tipo de proteção: Área cercada () **Estrutura Metálica (x)** Outro ()
- 106) A casa de comando está trancada com cadeado? Sim (x) Não ()
- 107) O medidor de energia está protegido? Sim (x) Não ()
- 108) Possui telemetria? Sim () Não (x)
- RECOMENDAÇÃO 28: Informar como é feito o monitoramento da unidade.
- 109) Emite barulho inadequado? Sim () Não (x)

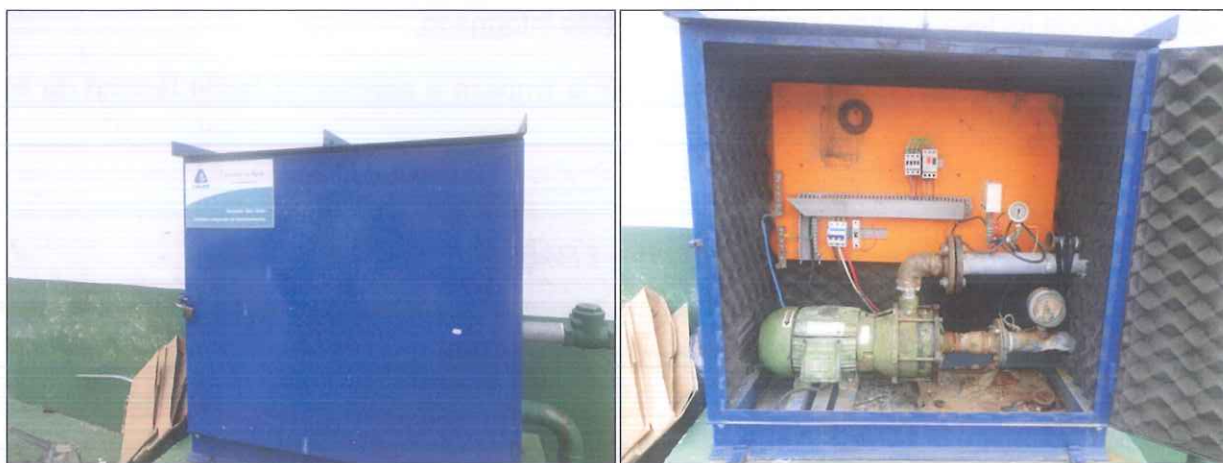
Figura 18: Vista externa e interna do Booster São João

- 110) Qual a capacidade de recalque da unidade? Não informado.
- RECOMENDAÇÃO 29: Informar sobre o número de bombas, inclusive se há bombas reservas, e a potência de cada uma delas.
- 111) O terreno da instalação é da concessionária? Sim () Não (x): Via pública.
- 112) Existe facilidade de acesso ao local? Sim (x) Não ()
- 113) Existe placa de identificação e restrição de acesso? Sim (x) Não ()
- 114) A ERAT encontra-se devidamente isolada? Sim (x) Não () – Tipo de proteção: Área cercada () **Estrutura Metálica (x)** Outro ()
- 115) A casa de comando está trancada com cadeado? Sim (x) Não ()

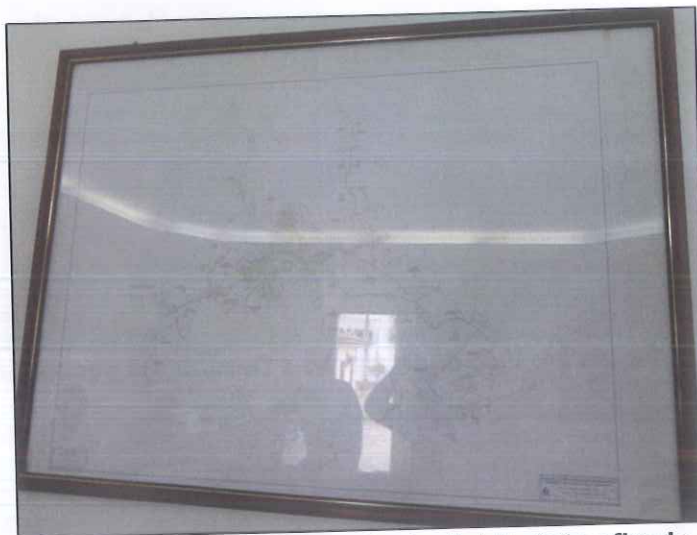
Figura 23: Cadastro da rede de distribuição afixado

159) Existe planta do sistema afixada na Unidade? Sim (x) Não ()

RECOMENDAÇÃO 43: Realizar atualização no cadastro da rede de distribuição e dos usuários.

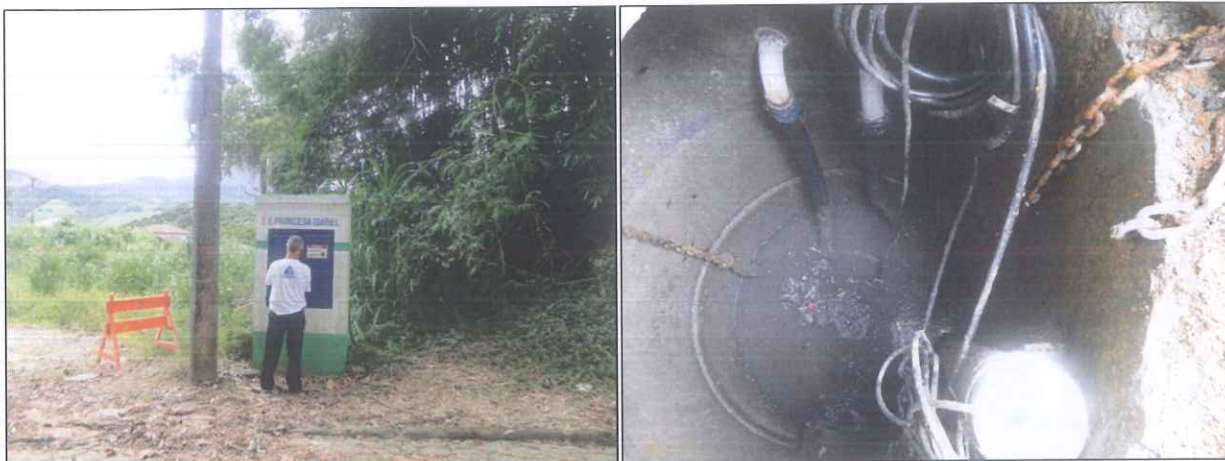
Figura 32: EEE Princesa Isabel

Destino do efluente: Não informado.

199) Terreno é da Concessionária? Sim () **Não (x)** Via pública.

RECOMENDAÇÃO 51: Informar a origem e o destino do efluente na unidade.

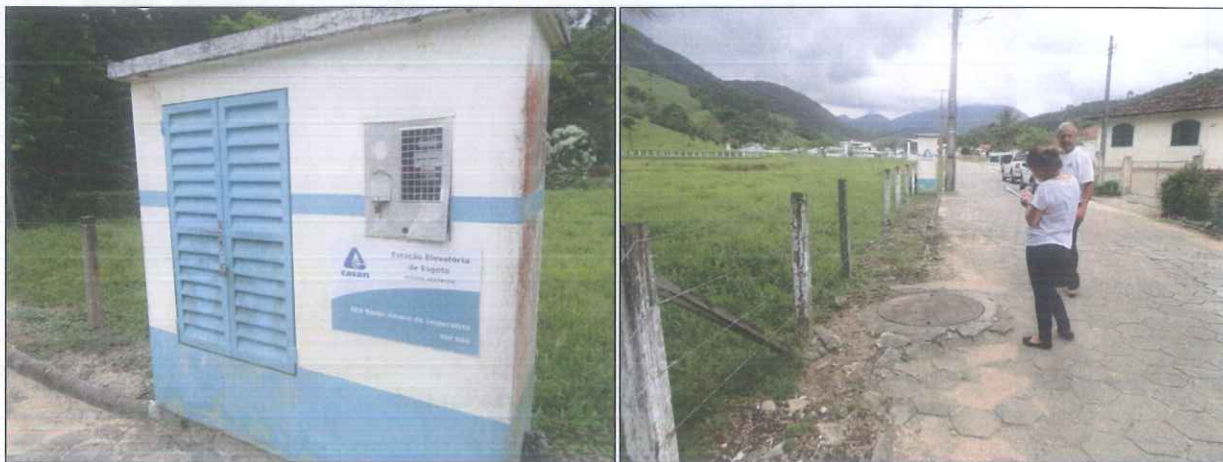
Figura 33: EEE B06

Destino do efluente: Não informado.

213) Terreno é da Concessionária? Sim () **Não (x)** Via pública

RECOMENDAÇÃO 54: Informar a origem e o destino do efluente na unidade.

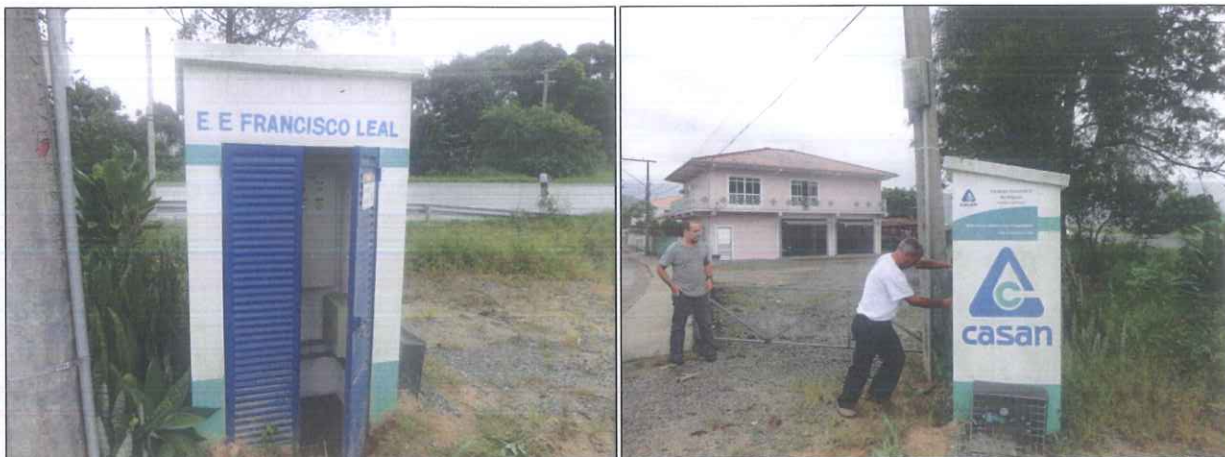
Figura 42: EEE Francisco Leal

- 283) Terreno é da Concessionária? Sim () **Não (x)**: Via pública.
- 284) Frequência da manutenção: Não há manutenção preventiva. A manutenção ocorre quando é detectado algum problema.
- 285) Ficha de registro das operações: **Sim (x)** Não ()
- 286) Quantidade de bombas e potência: Uma bomba.
- RECOMENDAÇÃO 79: Informar a potência das bombas submersíveis
- 287) Medição do nível: Sim () Não () – Obs.: Não informado.
- RECOMENDAÇÃO 80: Informar como é medido o nível do poço úmido.
- 288) Possui gradeamento: **Sim (x)** Não ()
- 289) Sistema de telemetria: **Sim (x)** Não ()
- 290) Possui extravasor: **Sim (x)** Não ()
