Agência de Regulação de  
Serviços Públicos de Santa Catarina

## Relatório de Fiscalização de INICIAL dos Serviços de Saneamento Básico

Relatório ARES C GEFIS nº 019/2016  
Município: **ARARANGUÁ** / SC  
Referência: Processo ARES C nº 0152/2016

Data: Março 2016.

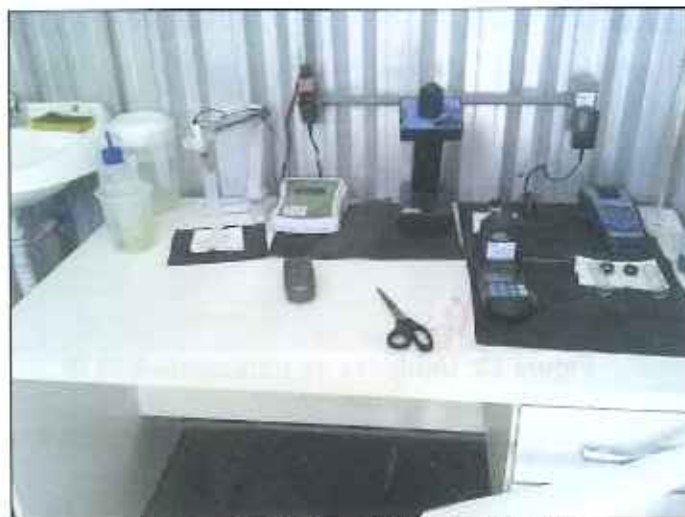
Figura 24: Laboratório da ETA III

165) É feito jar-test? Sim ( ) Não ( x )

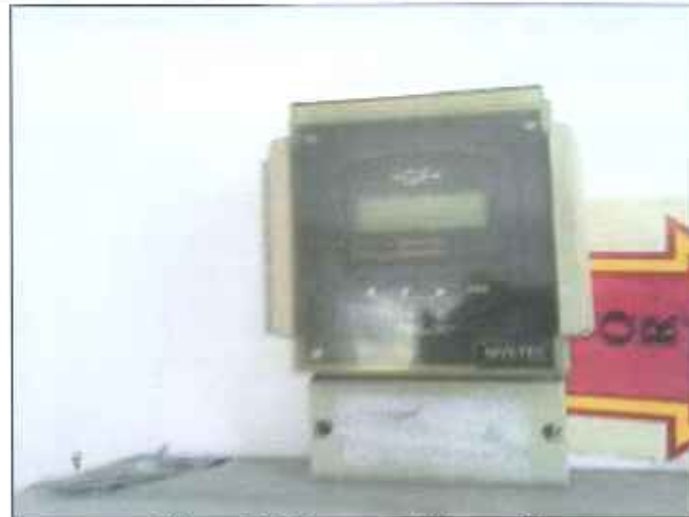
Figura 25: Macromedidor saída

167) Existe Macromedição na saída (Resolução ARESC nº048/2016 - Art. 17)? Sim ( x ) Não ( ) x

RECOMENDAÇÃO 36: Providenciar instalação de macromedidor de vazão de entrada de água bruta para melhorar o controle de perdas de água.

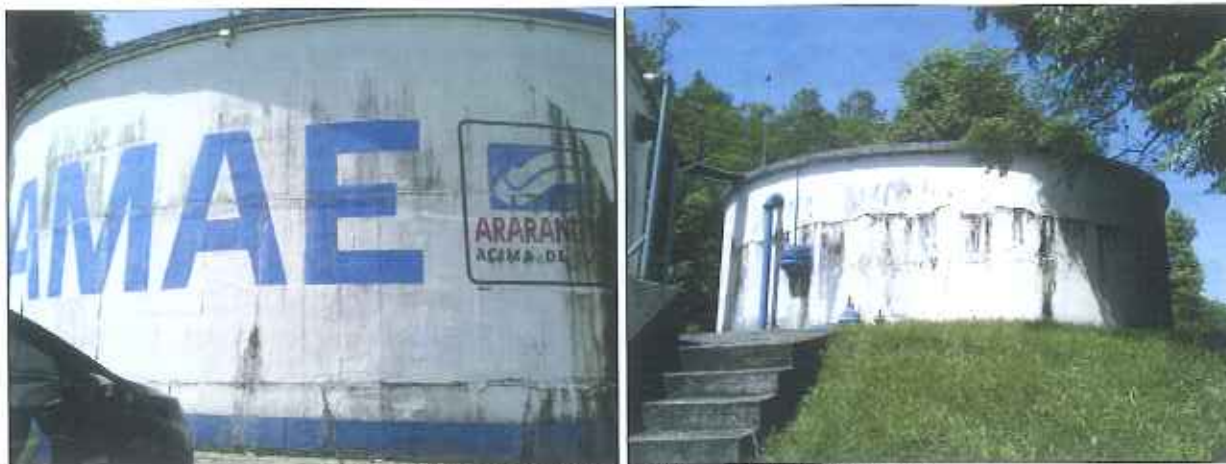
Figura 34: Reservatórios R01 e R02 interligados

Observação: Os reservatórios apresentam vazamentos e infiltrações.

Melhorias devem ser feitas no SAA como indicam as recomendações ao longo deste Relatório de Fiscalização. Há necessidade de identificar as unidades. Também é importante instalar macromedidores de vazão para controlar as perdas físicas de água. Deve-se melhorar as condições dos reservatórios em relação à pintura, vazamentos e infiltrações.

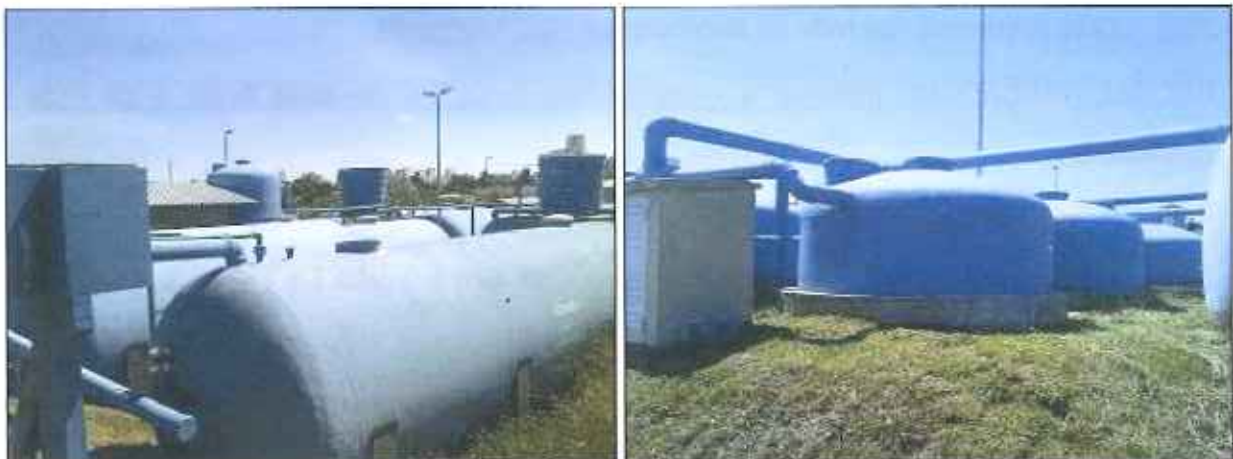
Figura 52: ETE Modular

A equipe de fiscalização da ARES C visitou a ETE Modular 1 (figura 52), localizada na Rua Albino Pereira de Souza (Centro de Araranguá) cujo tratamento será realizado pela tecnologia de lodo ativado convencional; e uma Estação Elevatória de Esgoto (Figura 53). Essa ETE conta com dois tipos de gradeamento (grosso e fino), caixa de areia, calha Parshall, tanque

de equalização, seis reatores aeróbios com 40 difusores, seis decantadores secundários, um adensador de lodo e centrífuga, desinfecção com UV, sendo o efluente final lançado no Rio Araranguá.
