RELATÓRIO DE FISCALIZAÇÃO

**Assunto: Fiscalização EMERGENCIAL.EVENTUAL dos
Serviços de Saneamento Básico**

Relatório GEFIS nº 004/2015

Município de: **FLORIANÓPOLIS / SC**

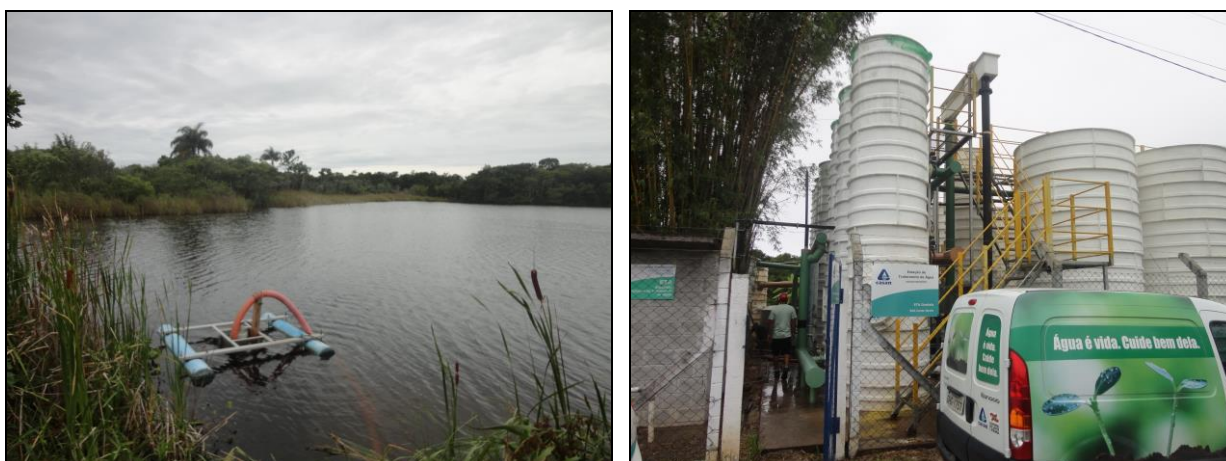
Figura 1: Captação da água bruta que segue para ETA Compacta da Daniela

A água bruta do manancial de captação da Daniela é tratada na ETA Compacta Daniela (Figura 1). Os resultados das análises de água tratada estão expostos na Tabela 3. Em vermelho estão os parâmetros em desacordo com a Portaria nº 2914/2011 do Ministério da Saúde. Em relação aos valores do cloro residual, essa Portaria em seu Art. 39, § 2º recomenda que “o teor máximo de cloro residual livre em qualquer ponto do sistema de abastecimento seja de 2,0 mg.L⁻¹” (valores em verde), porém o Valor Máximo Permitido (VMP) é 5,0 mg.L⁻¹.

Com os valores apresentados na Tabela 3, é possível verificar que o pH apresentou valor ácido e abaixo da faixa indicada pelo Ministério da Saúde (entre 6,0 e 9,5).

Deverá ser apresentada, em 15 dias, uma posição da CONCESSIONARIA em relação às não conformidades verificadas nas ETA's Compactas (resultados fora dos padrões legais), bem como deverá realizar a limpeza nas ETA's Compactas, de modo a sanar os problemas identificados

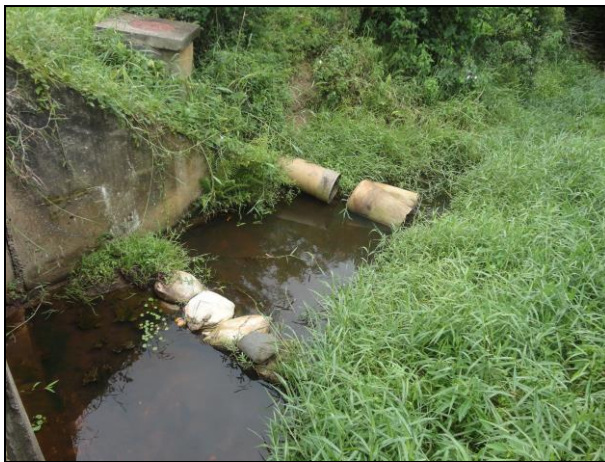
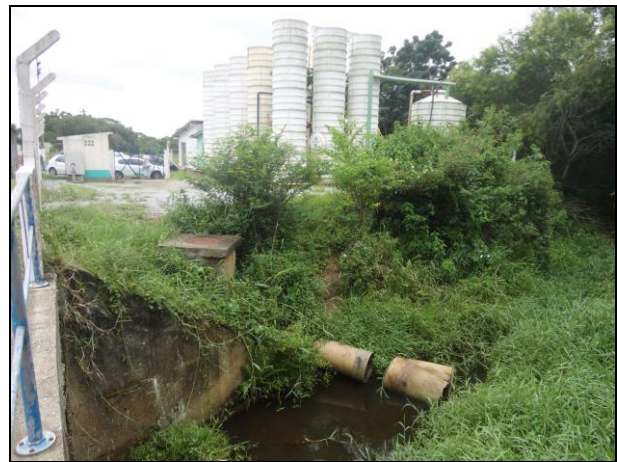
Figura 3: Captação da água bruta e ETA Compacta De Ratoles

A água bruta do manancial de captação de Ratoles é tratada na ETA Compacta de Ratoles (Figura 3). Os resultados das análises de água tratada estão expostos na Tabela 4. Em vermelho estão os parâmetros em desacordo com a Portaria nº 2914/2011 do Ministério as Saúde.

Em dois parâmetros dos doze apresentados na Tabela 4 ultrapassaram os Valores Máximos Permitidos estabelecidos pelo Ministério da Saúde. Houve uma alteração de qualidade nas análises de Cor aparente (VMP= 15 uH) e de Ferro (VMP = 0,3 mg.L⁻¹) . Esses valores elevados devem ser sanados para que os usuários recebem água potável de acordo com a referida Portaria.

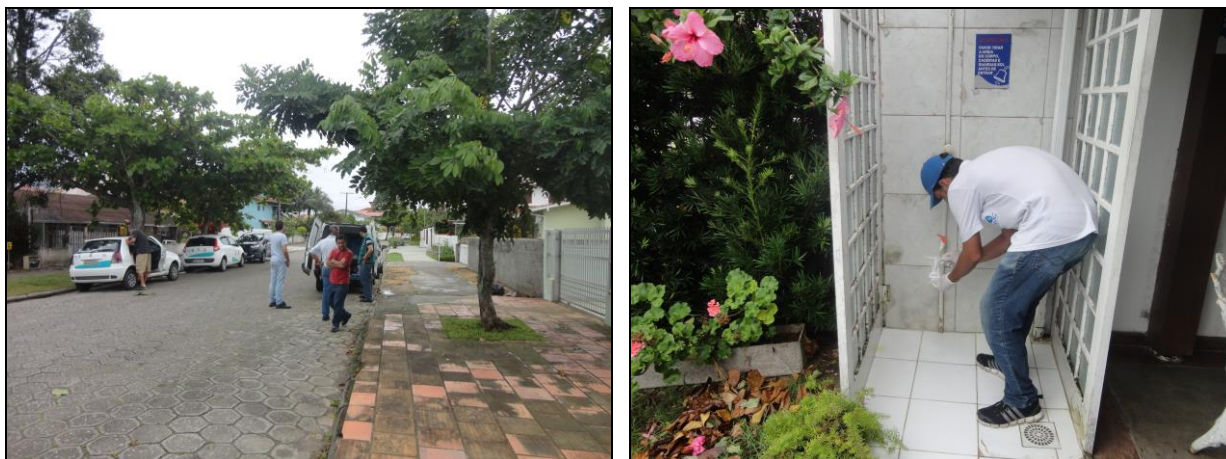
Figura 5: Coleta de amostra de água na Rede da Daniela

- Daniela (Figura 5): Av. Jacarandá, 430;
- Ratones (Figura 6).

Apesar de alguns parâmetros das ETA's Compactas apresentarem alterações nos parâmetros analisados, os valores apresentados na Tabela 5 não ultrapassam os Valores Máximos Permitidos estabelecidos pelo Ministério da Saúde, indicando uma boa qualidade da água da rede de distribuição nos locais amostrados.
