Relatório de Fiscalização EMERGENCIAL dos Serviços de Saneamento Básico

Relatório ARES C nº 005/2016

Município: FLORIANÓPOLIS /SC

Unidade Auditada: Rio do Braz, Canasvieira.

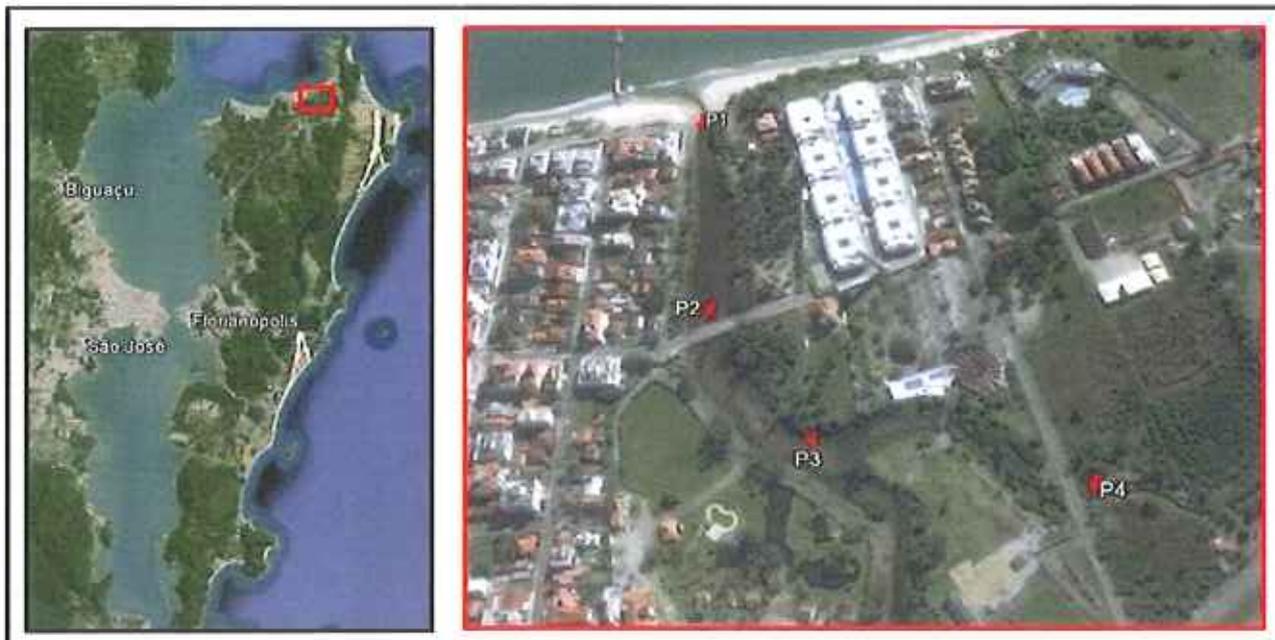
Figura 1: Localização dos pontos de água amostrados no Rio do Braz em Canasvieiras, município de Florianópolis.

- P1 – foz do rio;
- P2 – ponte próxima à Estação Elevatória de Esgoto da Concessionária;
- P3 – dentro da Associação do Ministério Público; e
- P4 – próximo à Associação da OAB.

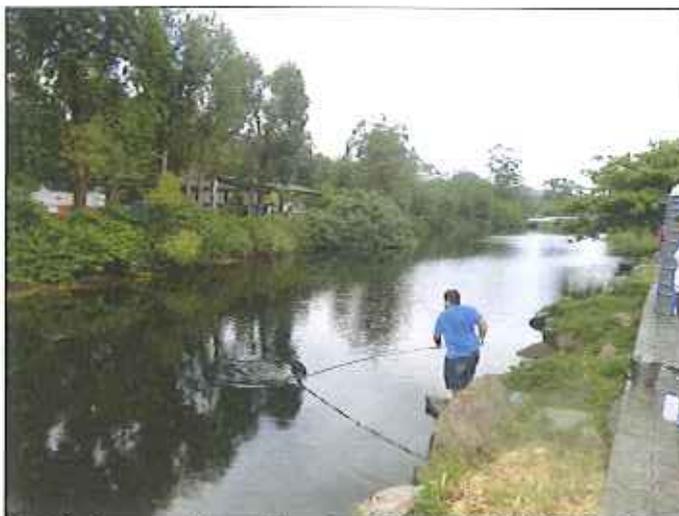
Figura 2: Coleta de amostra realizada no **Ponto 1** do Rio do Braz (foz do rio)

permitido pelo CONAMA (máximo de 1.000 NMP/100mL), conforme demonstrado nas tabelas 2 e 3. O menor Número Mais Provável em 100 mililitro (NMP/100mL) encontrado foi no ponto P4, local amostrado mais a montante da bacia, localizado próximo à Associação da OAB. Já os maiores NMP/100 mL foram encontrados nos pontos P3 (Associação do Ministério Público) e P2 (próximo à Estação Elevatória de Esgoto da Concessionária), decaindo este índice até ponto P1, localizado na foz do Rio do Braz, devido à provável ação da cunha salina que dilui a água advinda de toda a bacia.

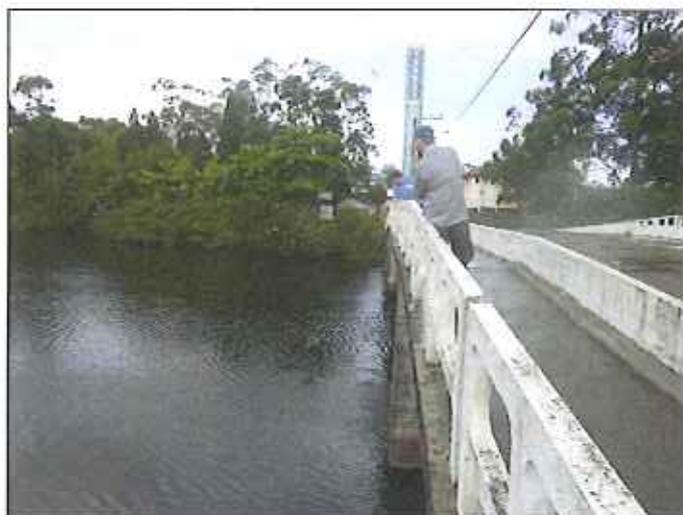
Figura 3: Coleta de amostra realizada no **Ponto 2** do Rio do Braz (próximo à Estação Elevatória de Esgoto da Concessionária)

Já a DBO₅ (Demanda Bioquímica de Oxigênio) expressa a poluição produzida pela matéria orgânica oxidável biologicamente encontrada na amostra por meio da mensuração do oxigênio utilizado por microrganismos para degradar esse matéria orgânica em uma determinada temperatura (20°C) e espaço de tempo (5 dias) (AMBIENTE BRASIL, 2016)¹. Os maiores índices encontrados no Rio do Braz foram nos pontos P2, localizado próximo à Estação Elevatória de Esgoto da Concessionária; e P1, na foz do rio.

que todos os pontos apresentam níveis acima do permitido pela Resolução CONAMA n° 357/2005, visto que o valor máximo permitido é de 0,4 mg.L⁻¹. Os pontos que apresentaram maiores concentração do nitrogênio amoniacal foram o P3, localizado na Associação do Ministério Público; e o P2, próximo à Estação Elevatória de Esgoto da Concessionária.

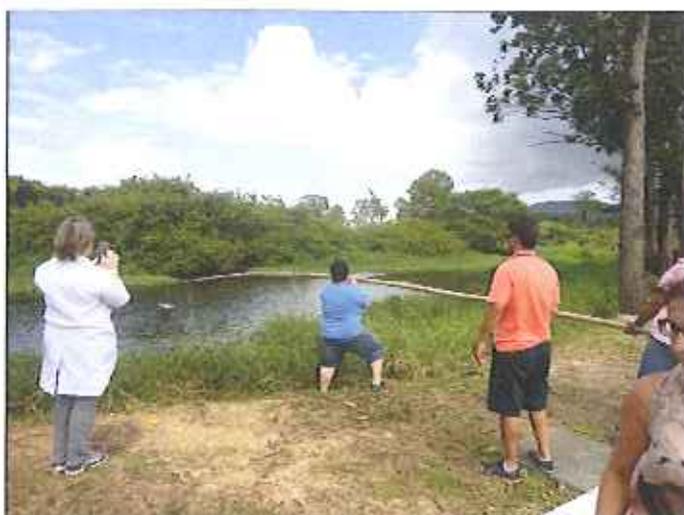
Figura 4: Coleta de amostra realizada no **Ponto 3** do Rio do Braz (Associação do Ministério Público)

Apesar de a **turbidez** apresentar níveis aceitáveis nos pontos amostrados, conforme dita o CONAMA, podemos verificar que no ponto P3, localizado na Associação do Ministério Público, apresentou um nível elevado comparado com as demais localidades. A turbidez é causada pela presença de sólidos em suspensão (partículas inorgânicas e detritos orgânicos) que influenciam no grau de atenuação da intensidade que um feixe de luz sofre ao atravessar uma amostra de água. Ela pode ser intensificada pela erosão das margens dos rios, bem como por esgotos domésticos e efluentes industriais. A alta turbidez reduz a fotossíntese no ambiente aquático, influenciando nas comunidades biológicas aquáticas além de afetar o uso doméstico, industrial e recreacional da água (CETESB, 2009)².

Verificou-se ainda que, o ponto que apresentou maior criticidade com relação à poluição por esgoto doméstico foi o P3, localizado na Associação do Ministério Público. A água coletada neste local apresentou altos níveis de Coliformes termotolerantes, Nitrogênio amoniacal total e Cor aparente e baixo Oxigênio Dissolvido e pH, o que caracteriza uma possível poluição por esgoto doméstico. Já os pontos P1 (foz do rio) e P4 (próximo à Associação da OAB) apresentam relativa melhora nas condições de qualidade hídrica comparado aos pontos P2 (próximo à Estação Elevatória de Esgoto da Concessionária) e P3 (Associação do Ministério Público), porém ainda com parâmetros em desacordo com a legislação vigente, tanto para água doce classe II, quanto para classe salobra/salina classe I. A água coletada no ponto P1 pode ter tido suas características melhoradas devido à ação da água do mar que dilui a água advinda de toda a bacia.
