## ATA DA 124ª REUNIÃO DO CONSELHO CONSULTIVO DA AGESAN

## RELATÓRIO DE FISCALIZAÇÃO

Assunto: Fiscalização INICIAL dos Serviços de  
Saneamento Básico

Município de: SÃO BERNARDINO E NOVOHORIZONTE/SC

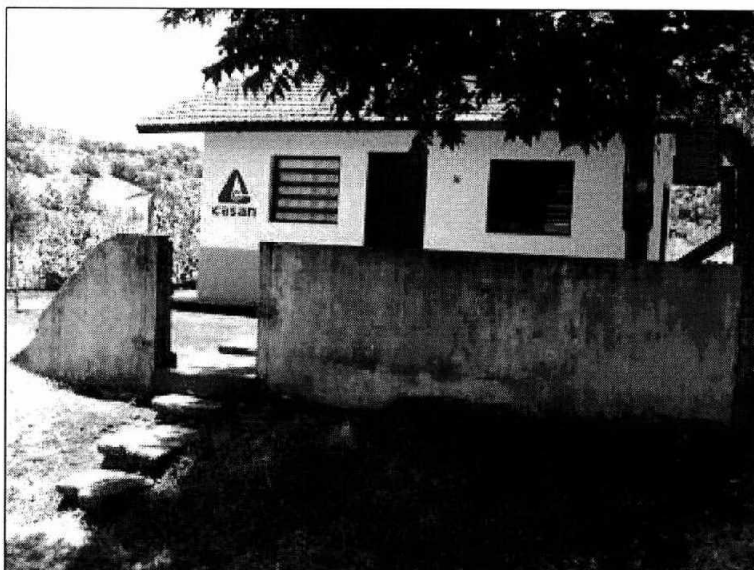
Figura 1: Escritório de Novo Horizonte

1) Existe identificação de que ali funciona um escritório de atendimento (Lei nº 8.078 Art. 6º)? Sim ( ) Não ( ) Pendência (x): Escritório somente em Novo Horizonte.

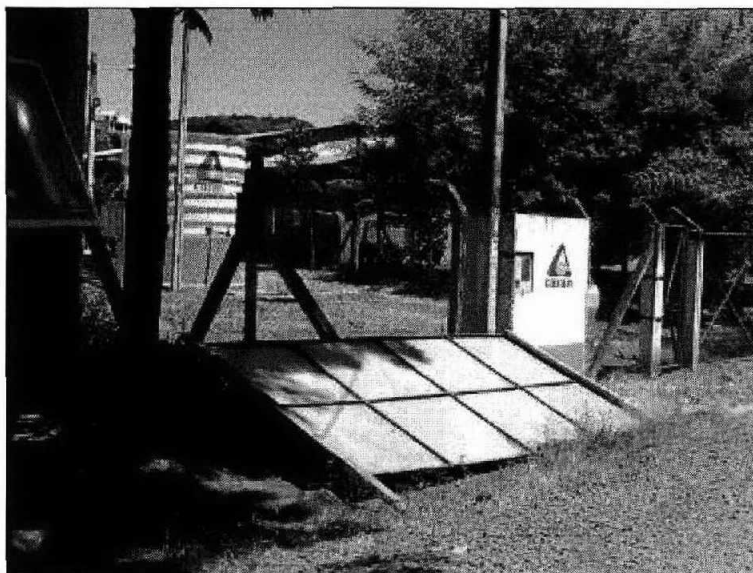
Figura 5: Acesso aos reservatórios

1) Existe facilidade de acesso ao local? Sim (x) Não ( )

2) Existem placas indicativas de propriedade e restrição de uso das áreas dos reservatórios (Res. AGESAN nº 004 - Art.19 - §2º)? Sim ( ) Não (x) Pendência ( ):

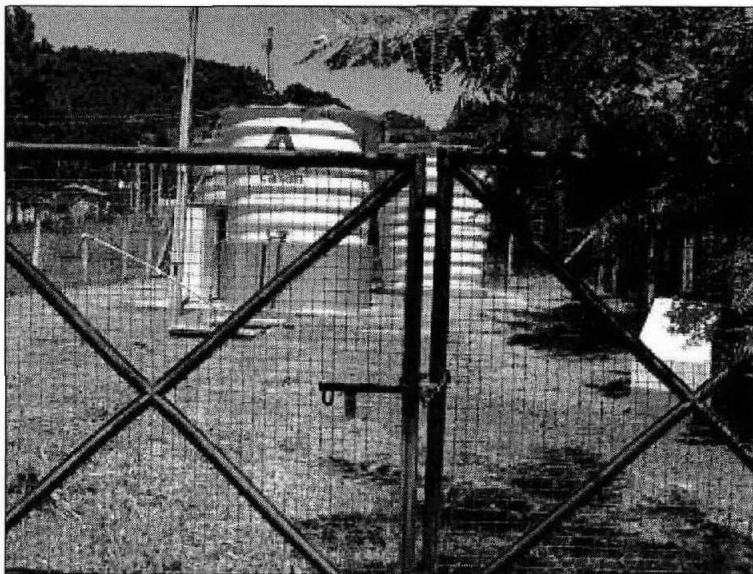
Figura 6: Portão frontal do R-01

Observações: Outras imagens dos reservatórios.

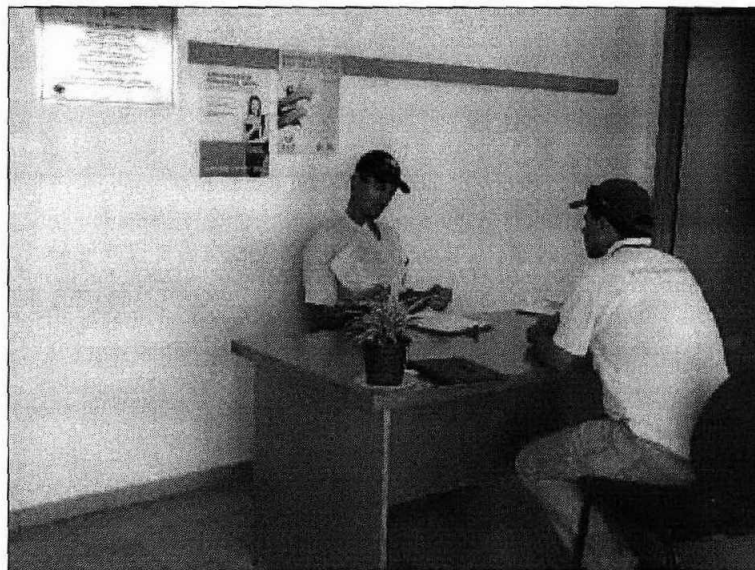
**Figura 3: Área de atendimento.**

14) As condições gerais de limpeza são favoráveis (Resolução AGESAN Nº 004 - Art. 127)? Sim (x) Não ( ) Pendência ( ):

15) O número de funcionários está atendendo à demanda de serviço existente (Resolução AGESAN nº 004 - Art. 131)? Sim ( ) Não (x) Pendência ( ):

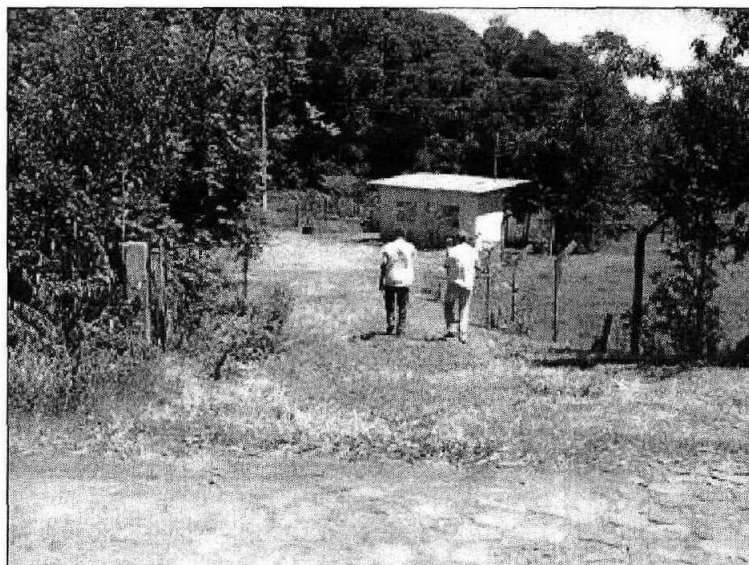
Figura 6: Acesso ao Poço

7) Existe facilidade de acesso ao local (Resolução AGESAN nº11 - Art. 11º)? Sim (x) Não ( ) Pendência ( ):

8) Existe proteção contra enchentes e entrada de pessoas estranhas e animais (Resolução AGESAN Nº11 - Art. 10º)? Sim ( ) Não ( ) Pendência (x): Obs.: Existe mas não é suficiente.

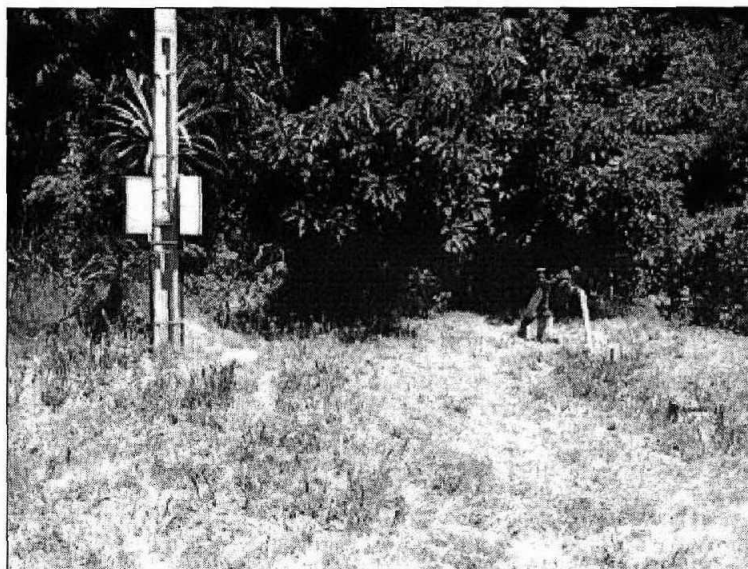
Figura 7: Poço 2

Onde é tratada a água deste manancial? No Reservatório.

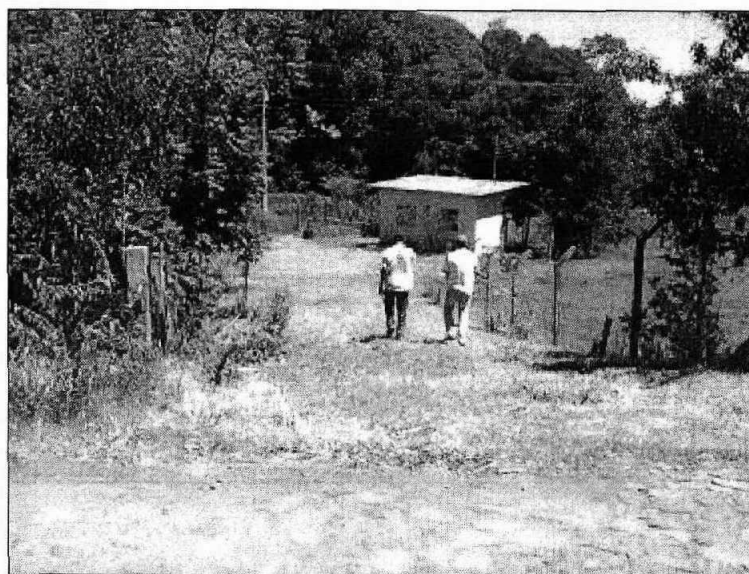
Figura 8: Acesso a Casa de Química

2) O acesso à ETA está em boas condições (Resolução AGESAN Nº11 - Art. 15º)?

Sim (x) Não ( ) Pendências ( ):

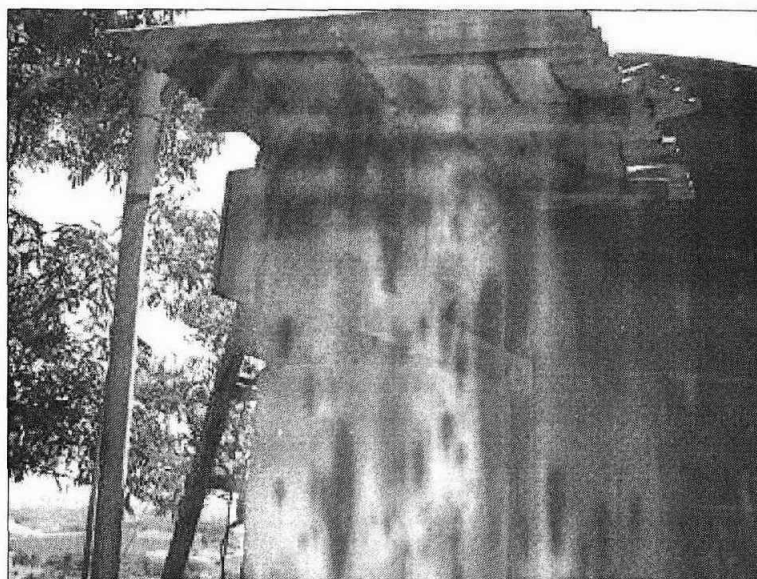
Figura 12: Estruturas provisórias e inadequadas.

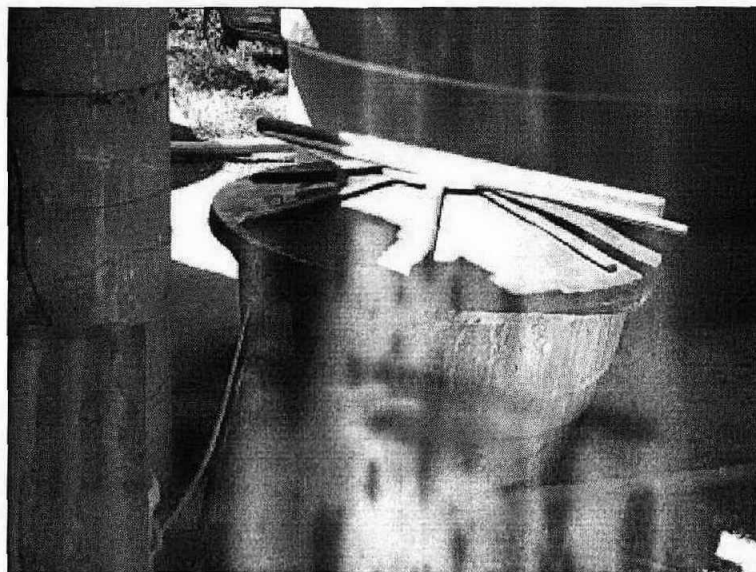
Figura 13: Enjambrações nas estruturas.

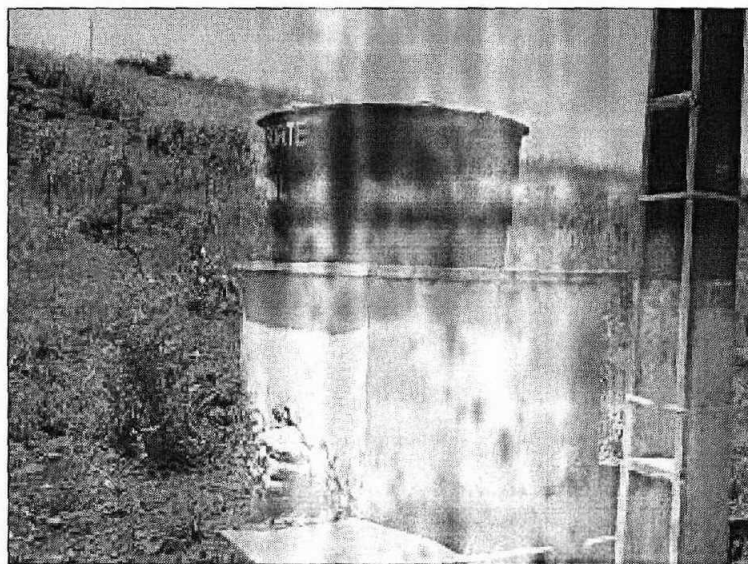
Figura 15: ERAB sem isolamento.

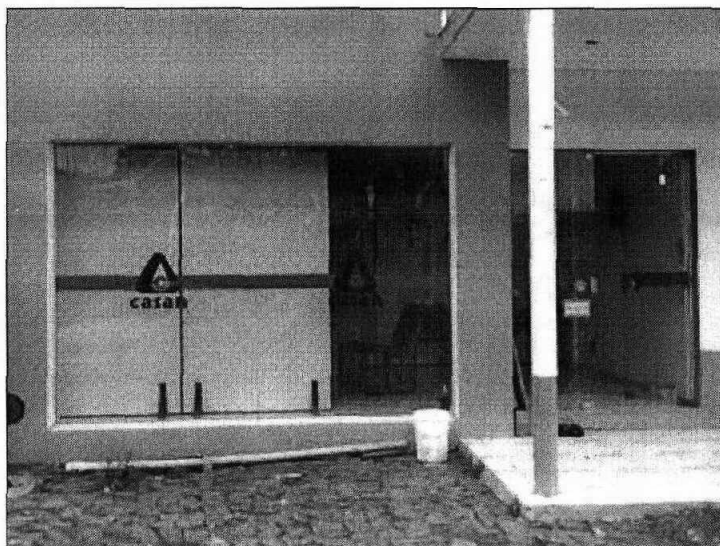
**Figura 1: Fachada do Escritório Local**

1) Existe identificação de que ali funciona um escritório de atendimento (Lei nº 8.078 Art. 6º)? Sim ( ) Não (x) Pendência ( ):

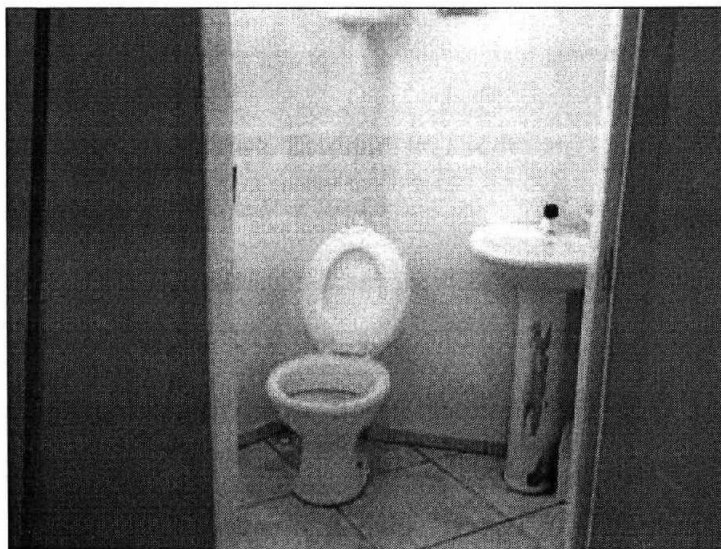
**Figura 3: Sanitário que serve a Unidade.**

8) Existe sanitário disponível para uso dos funcionários (Resolução AGESAN nº 004 Art. 127)? Sim (x) Não ( ) Pendência ( ):

9) Encontra-se em boas condições de higiene e limpeza? Sim (x) Não ( )

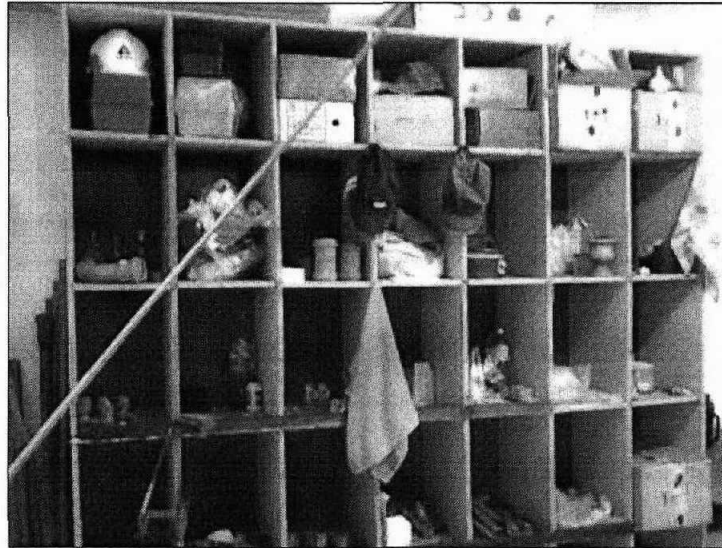
Figura 4: Almoxarifado

11) Existe almoxarifado em boas condições? Sim ( ) Não (x) Pendência ( ):

RECOMENDAÇÃO 05: Providenciar adequação.

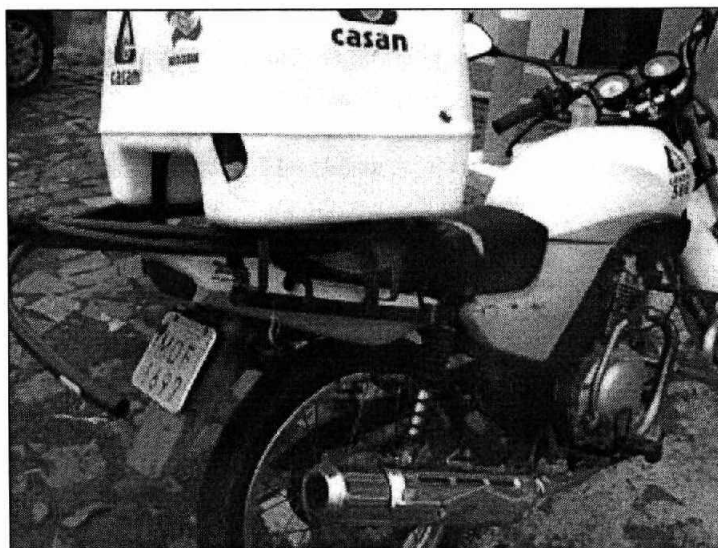
Figura 5: Veículo que atende a Unidade.

| Placa | Tipo de Veículo | Modelo | Ano | Combustível |
|---|---|---|---|---|
| MDF 6697 | Motocicleta | YBR 125 | 2004 | Gasolina |

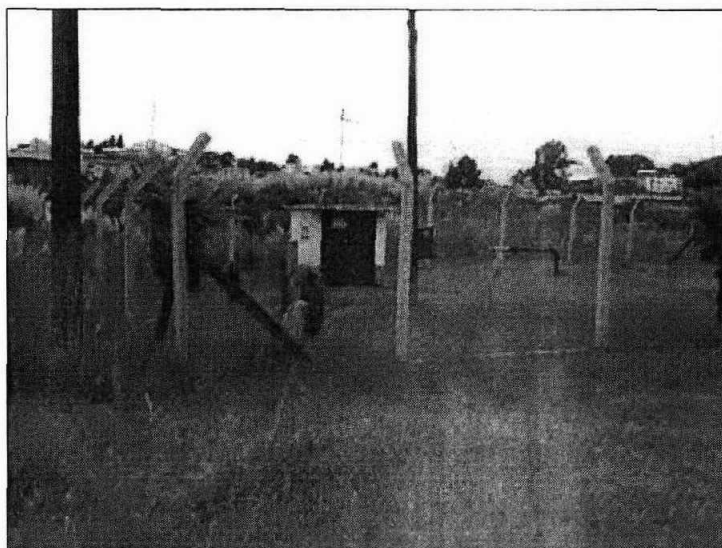
Figura 7: Poço 1

3) Existe cerca de proteção da área do manancial (Resolução AGESAN nº11- Art. 10º)? Sim (x) Não ( ) Pendência ( ):

4) O volume captado atualmente garante o abastecimento de água sem haver colapso no abastecimento (NBR 12211 item 5.5)? Sim (x) Não ( ) Pendência ( ):
