## **RELATÓRIO DE FISCALIZAÇÃO**

**Assunto: Fiscalização EMERGENCIAL**

Relatório nº 030/2014

Unidade Auditada: Sistema de Esgotamento Sanitário

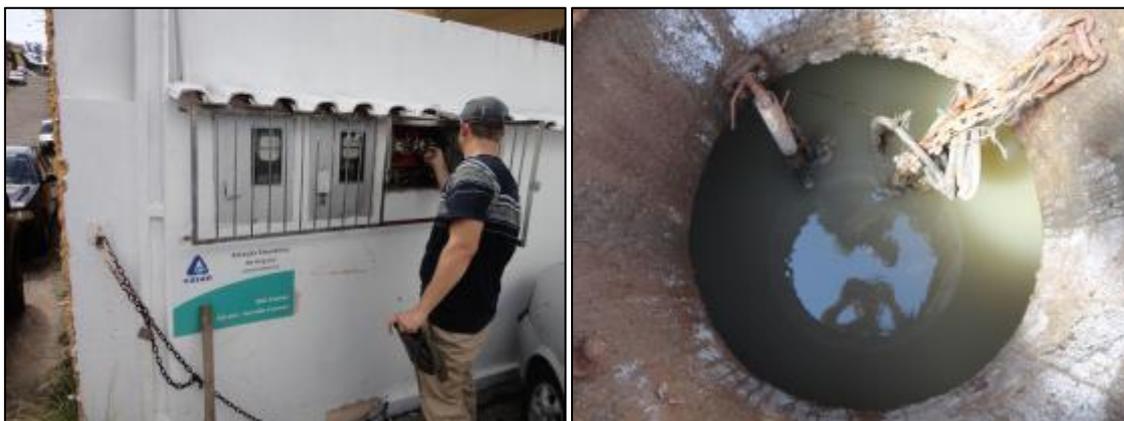
6.2 Atividades realizadas e Problemas/Não Conformidades detectados: Em vistoria de Acompanhamento no Sistema de Esgotamento Sanitário do município de Florianópolis, no dia 19/02/2014, foi verificado que a Estação Elevatória de Esgoto BAc Servidão Franzoni, localizada na Servidão Franzoni, no bairro Agronômica, estava inoperante e lançando o efluente bruto na rede pluvial por meio do extravasor, conforme é possível verificar nas Figuras 1 e 2. Desta forma, a Agência autuou a CASAN e solicitou providências imediatas para reestabelecer o sistema.

**Figura 1: Estação Elevatória de Esgoto BAc Servidão Franzoni inoperante (19/02/2014)**

Em defesa, por meio da CT/Comitê 0083/2014 no dia 10/03/2014, a CASAN afirma que “o problema de paralisação da bomba identificada na vistoria foi originado por um entupimento da bomba causado por materiais grosseiros lançados de forma indevida nas redes de esgoto”. E que, “considerando que a equipe técnica da CASAN atuou de imediato na correção do problema, reestabelecendo a operação da estação elevatória”.

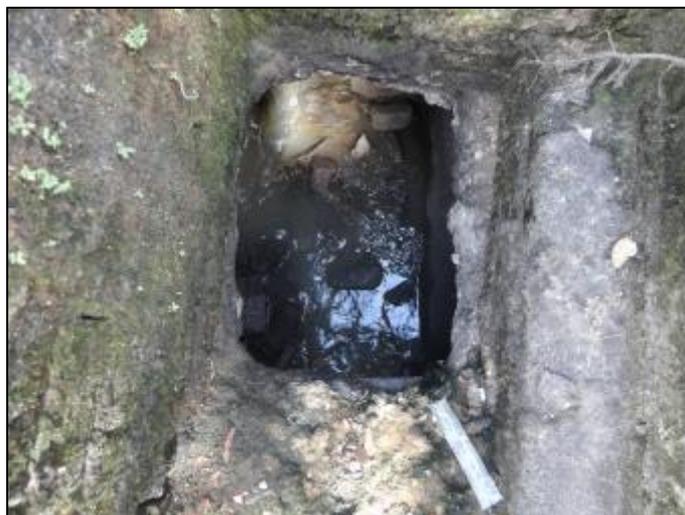
**Figura 2: Lançamento do efluente bruto na rede pluvial (19/02/2014)**

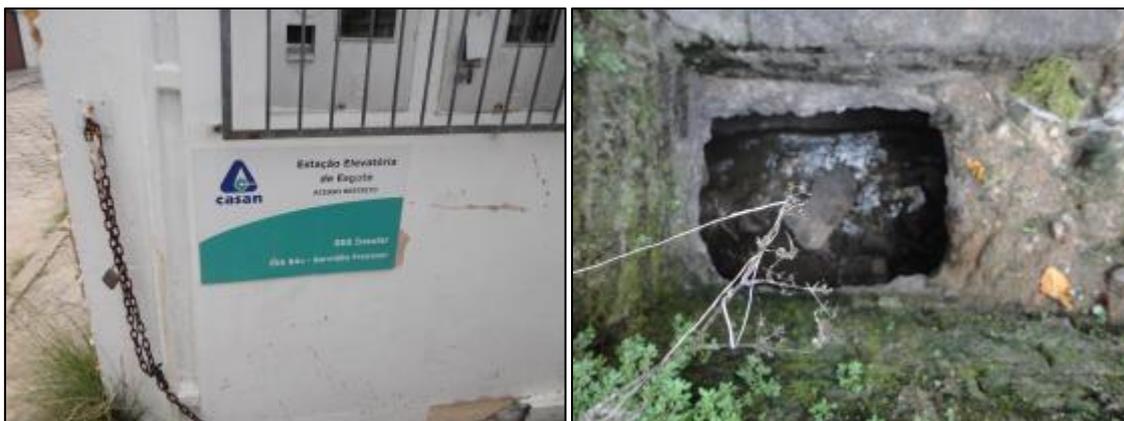
No dia 06/03/2014, a AGESAN foi novamente ao local verificar se as providências solicitadas tinham sido tomadas. Porém, a situação permanecia a mesma (Figura 3).

**Figura 3: Lançamento do esgoto bruto (06/03/2014)**

Em todas as visitas feitas pela AGESAN nessa Estação, problemas de vazamento de esgoto bruto foram encontrados. Assim, pelo fato de causar poluição e degradação do meio ambiente, o órgão ambiental responsável também foi alertado sobre a situação.
