Relatório de Fiscalização EMERGENCIAL dos Serviços de Saneamento Básico

Relatório ARES GEFIS nº 008/2015

Data: Novembro de 2015.

Município de: **BALNEÁRIO CAMBORIÚ / SC**

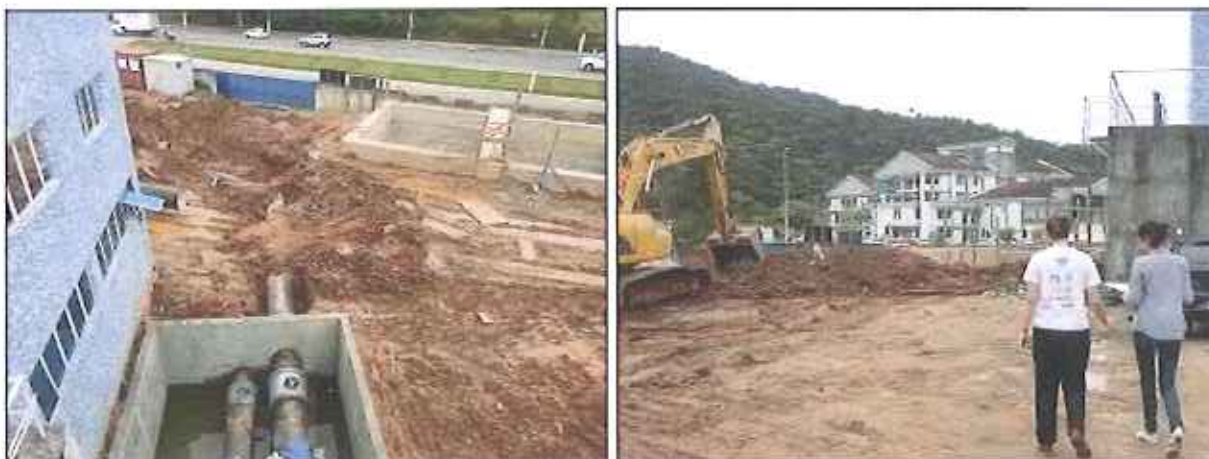
De lá para cá, a EMASA obteve a liberação da Auto Pista Litoral Sul para a travessia da adutora. No momento da vistoria, estavam sendo feitas obras no terreno da ETA para a ligação desta nova adutora a Estação (figura 1), restando apenas as obras da travessia na Rodovia BR-101 para serem concluídas. Segundo a concessionária, esta adutora entrará em carga até o início da temporada.

Figura 1: Obras da adutora de 800 mm na área da ETA

Após a implementação da adutora de 800 mm por completo, será averiguada a necessidade de realização de manutenção (limpeza) na adutora de 600 mm.

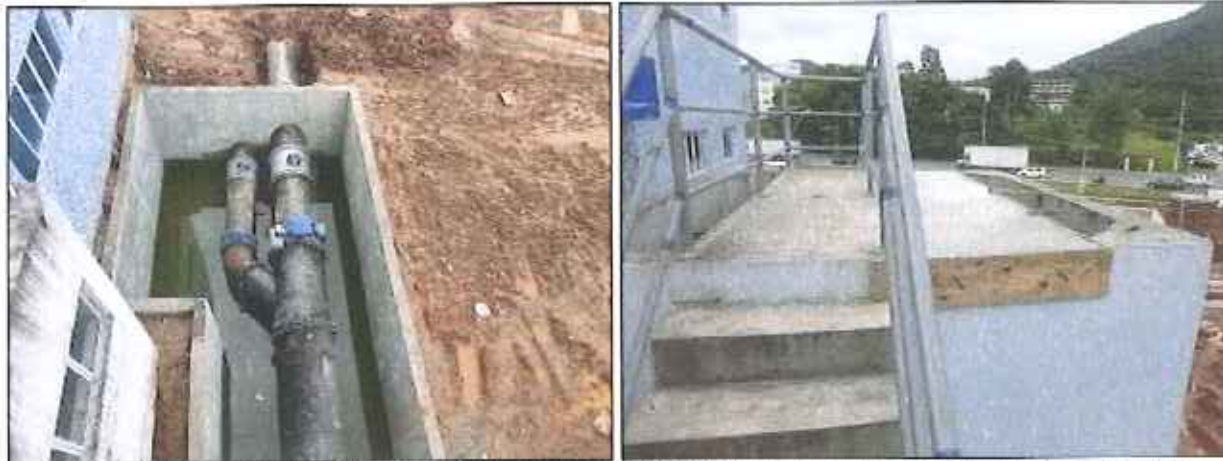
Atualmente, os macromedidores de água bruta foram instalados na chegada da nova adutora de 800 mm a ETA. Também foi feita uma caixa de passagem nova para a dosagem de coagulante na chegada da nova adutora (figura 2). Os floculadores estão passando por teste de estanqueidade para verificar possíveis trincas e vazamentos nas estruturas. Já nos decantadores ainda estão instalando as lonas para que o processo de decantação dos flocos ocorra (figura 3). Os tanques de contato e pulmão foram concluídos, porém entrarão em operação somente quando a ampliação da ETA estiver concluída. Em relação às obras de destinação do lodo, a empresa vencedora da licitação irá instalar uma prensa parafuso e o lodo seco será destinado a aterro industrial.

Figura 2: Macromedidores instalados na adutora de 800 mm (à esquerda) e nova caixa de passagem para dosagem de produtos químicos (à direita)

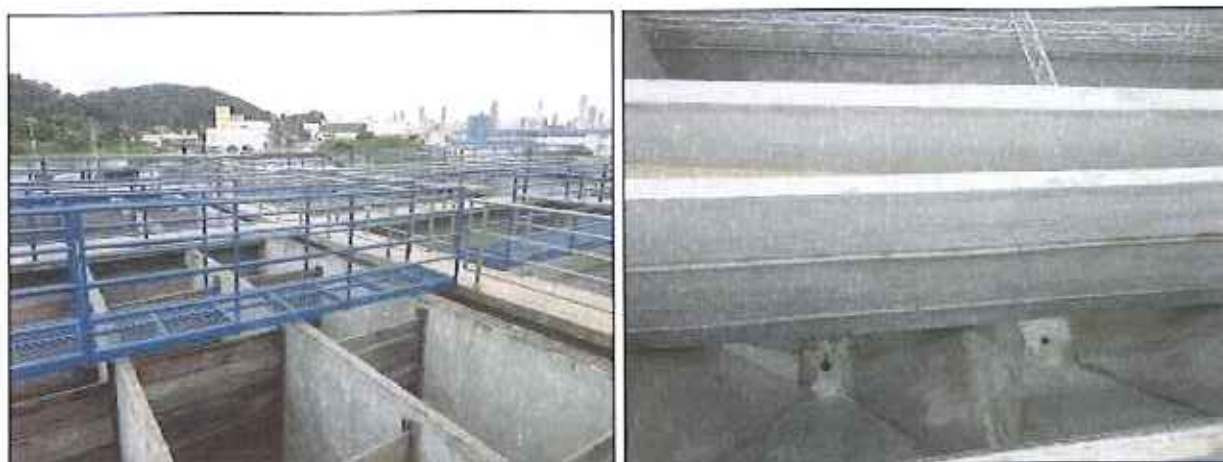
Porém, como ainda faltam muitos ajustes e obras a serem concluídas, não há previsão de início de operação da ETA ampliada para esta temporada de verão.

Figura 3: Novo floculador (à esquerda) e novo decantador (à direita)

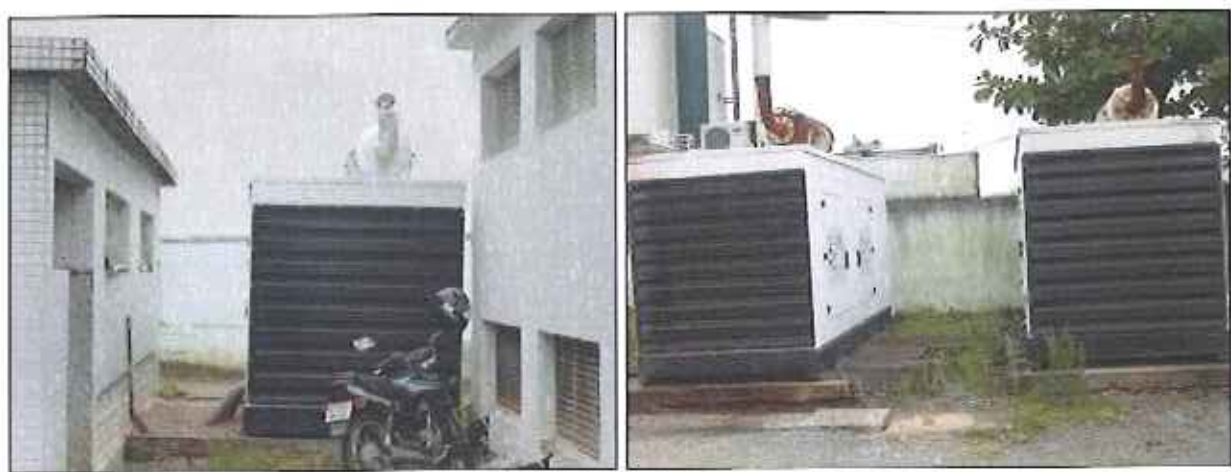
Há três grupos geradores de energia elétrica disponíveis para a ETA, sendo dois do município de Balneário Camboriú e um do município de Camboriú, conforme Figura 4.

Figura 4: Grupos geradores de energia elétrica da ETA

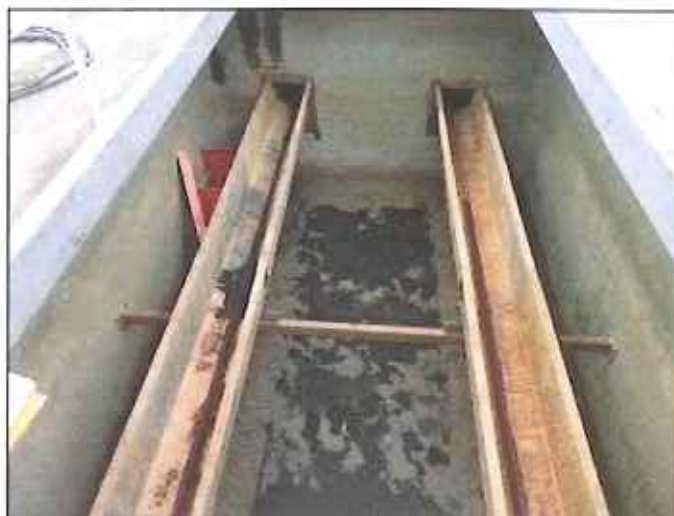
No momento da vistoria, um dos seis filtros da ETA estava com problemas na sua estrutura, como é possível visualizar na figura 5. Porém, de acordo com os funcionários da EMASA, há um contrato de emergência para realização dos devidos reparos e para a substituição do meio filtrante.

Figura 5: Filtro desativado temporariamente

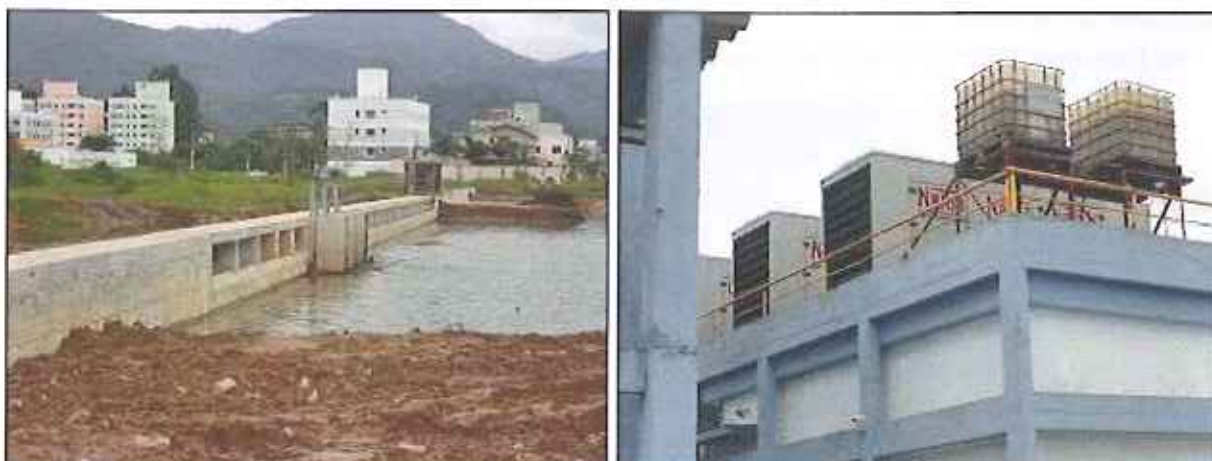
Para suprir a necessidade de recalque de água bruta do Rio Camboriú para a ETA há uma Estação de Recalque de Água Bruta (ERAB) com quatro conjuntos moto-bombas. Está em processo de licitação a aquisição e instalação de um quinto conjunto moto-bomba. Este processo será reaberto no dia 02/12/2015.

No local, há três grupos geradores de energia elétrica disponíveis para caso de falta de energia elétrica (figura 6).

Figura 6: Captação de água bruta do Rio Camboriú (à esquerda) e grupos geradores de energia elétrica da ERAB (à direita)

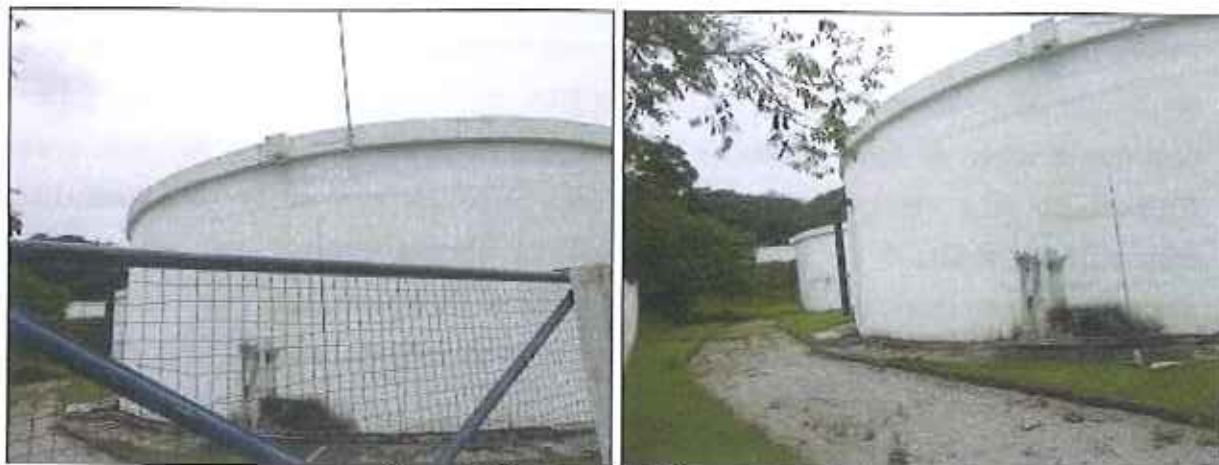
O Reservatório 3 possui duas células interligadas com capacidade de armazenamento de

2.200 m³, conforme figura 7. Ele irá reforçar o abastecimento de água dos bairros das Nações Ariribá, Pioneiros e Praia dos Amores.

Este reservatório e suas interligações, conexões e recalque foram finalizados e atualmente estão em operação.

Figura 7: Reservatório 3 em operação
