## **RELATÓRIO DE FISCALIZAÇÃO**

**Assunto: Fiscalização INICIAL dos Serviços de Saneamento Básico**

Relatório nº 058/2012

Município de: ARAQUARI/SC

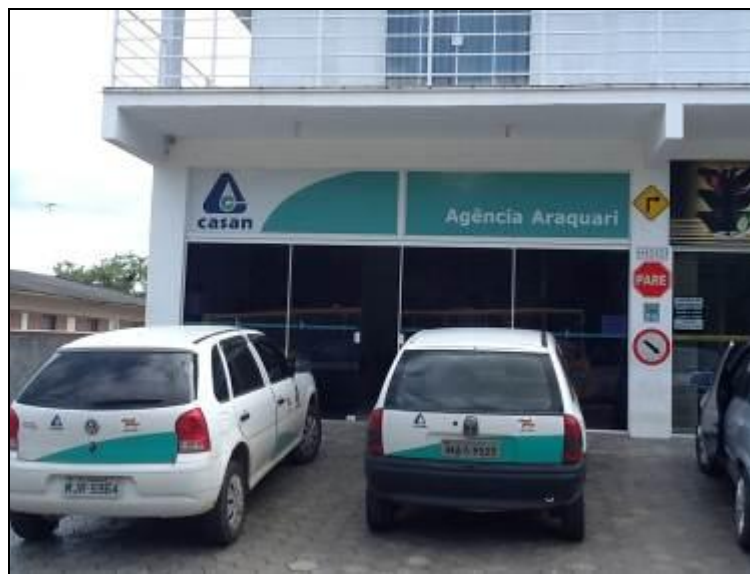
Fachada do Escritório.

1) Existe identificação de que ali funciona um escritório de atendimento (Lei nº 8.078 Art. 6º)? Sim (x) Não ( ) Pendência ( ):

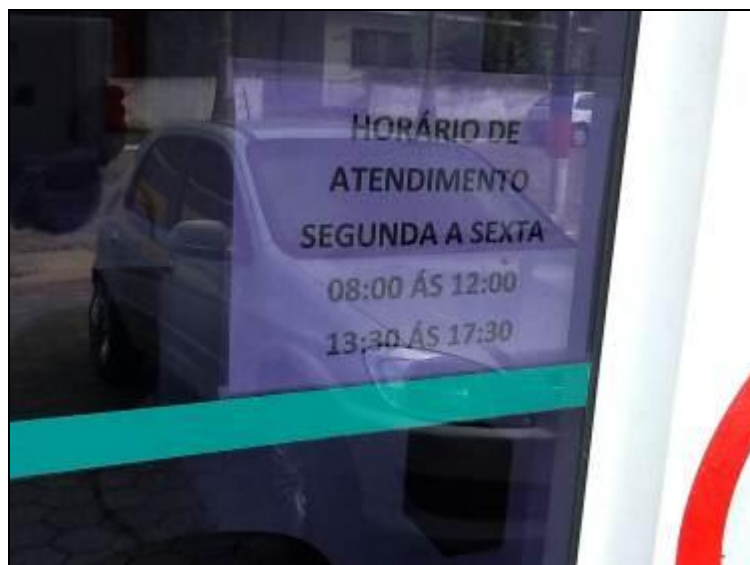
2) Há placa indicativa do horário de funcionamento (Lei nº 8.078 - Art. 6º)? Sim (x) Não ( ) Pendência ( ):

Placa Indicativa Horário de Atendimento

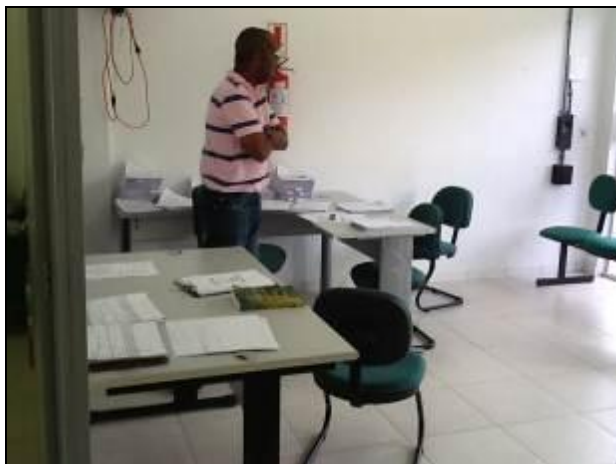
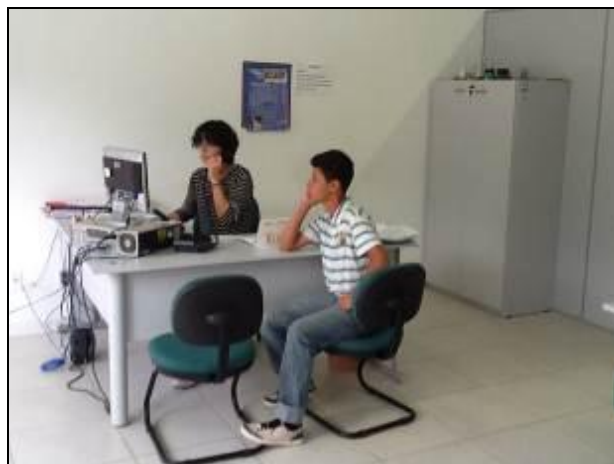
4) As condições de mobiliário são favoráveis (Resolução AGESAN nº 004 - Art. 127)? Sim (x) Não ( ) Pendência ( ):

Áreas internas do Escritório.

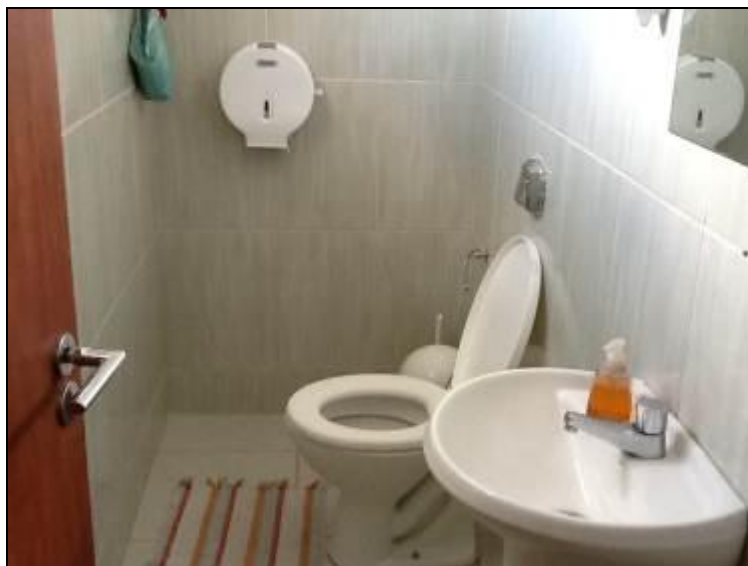
6) Existe sanitário disponível para uso dos funcionários (Resolução AGESAN nº 004 Art. 127)? Sim ( ) Não (x) Encontra-se em boas condições de higiene e limpeza? Sim (x) Não ( ) Pendência ( ):

Sanitário do Escritório.

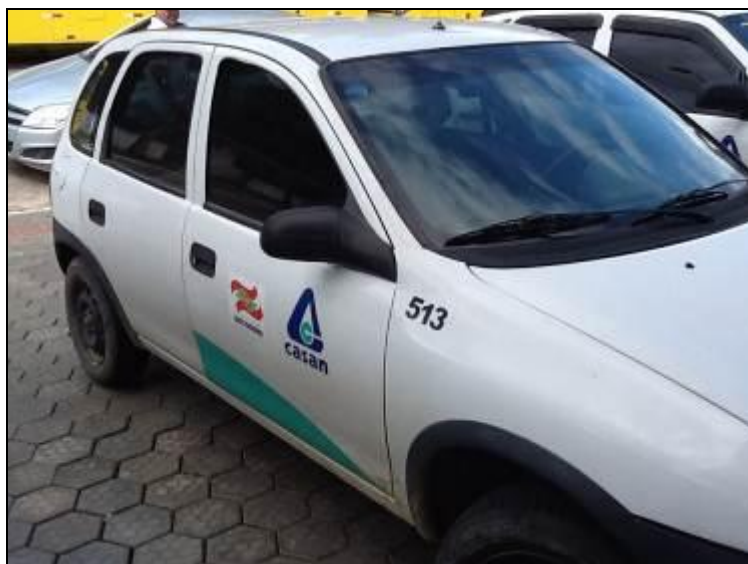
Veículo à disposição da Unidade.

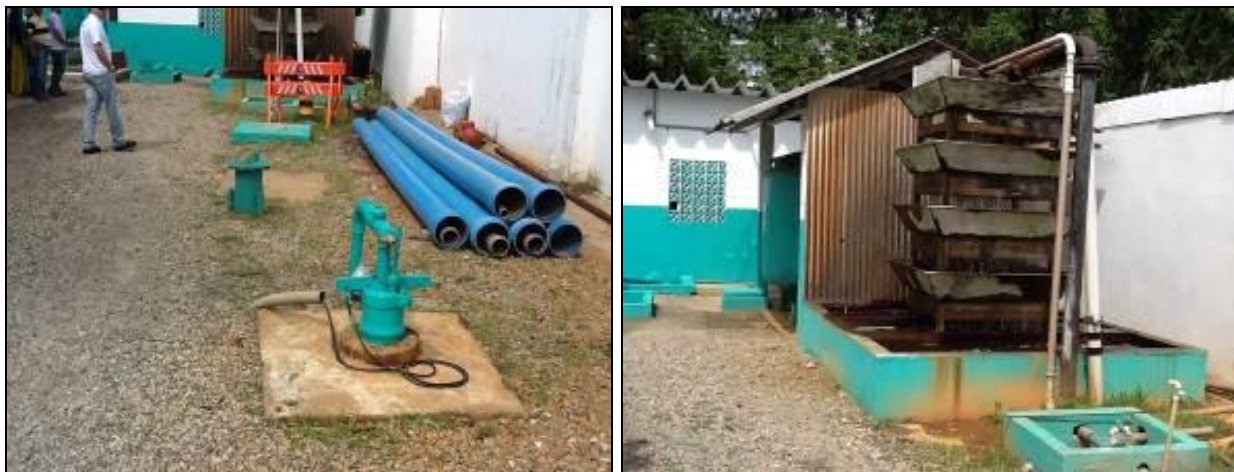
Manancial: Poço artesiano - Localização: ETA Central

Poço 1 (esquerda) ETA Área Central (à direita)

RECOMENDAÇÃO 01: Apresentar documento de concessão ou processo.

RECOMENDAÇÃO 02: Apresentar processo de solicitação ou justificativa.

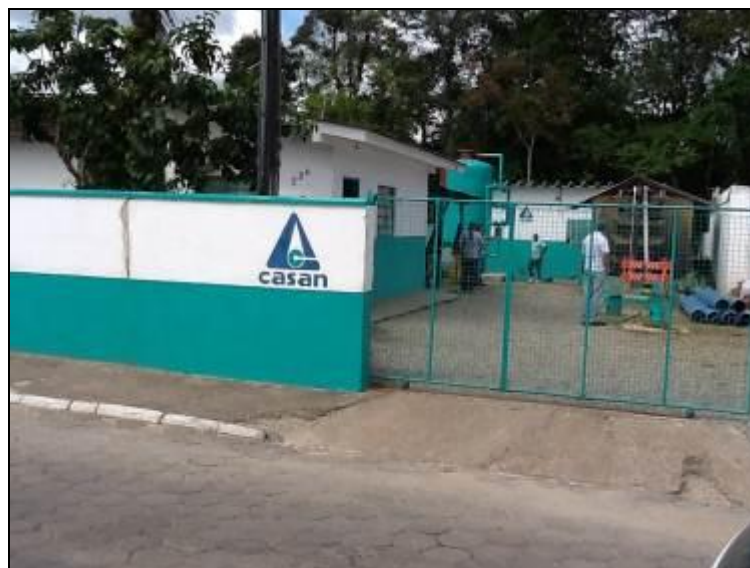
3) Existe cerca de proteção da área do manancial (Resolução AGESAN nº11- Art. 10º)? Sim (x) Não ( ) Pendência ( ):

Área da ETA cercada, e identificada.

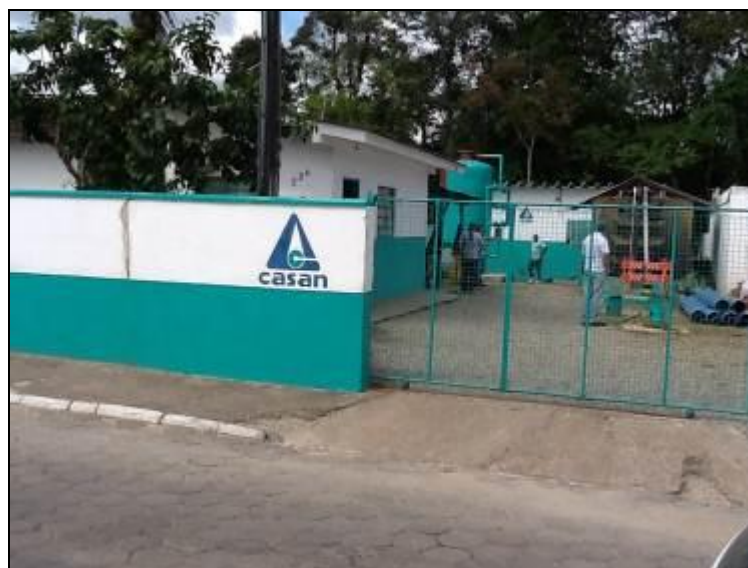
Fachada da ETA

1) A ETA possui licenciamento do órgão AMBIENTAL para funcionamento (Conama 237/97 Anexo 1)? Sim ( ) Não (x) - Nº: Não

RECOMENDAÇÃO 06: Apresentar cópia da licença ou processo de solicitação ou justificativa.

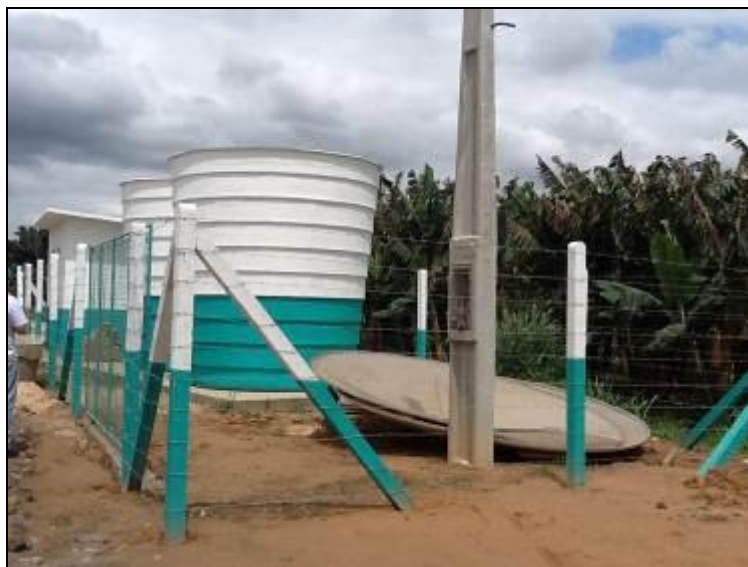
8) Existe cerca de proteção da ETA em bom estado de conservação (Resolução AGESAN N°11 - Art. 15°)? Sim (x) Não ( ) Pendência ( ):

Cerca de Proteção da ETA

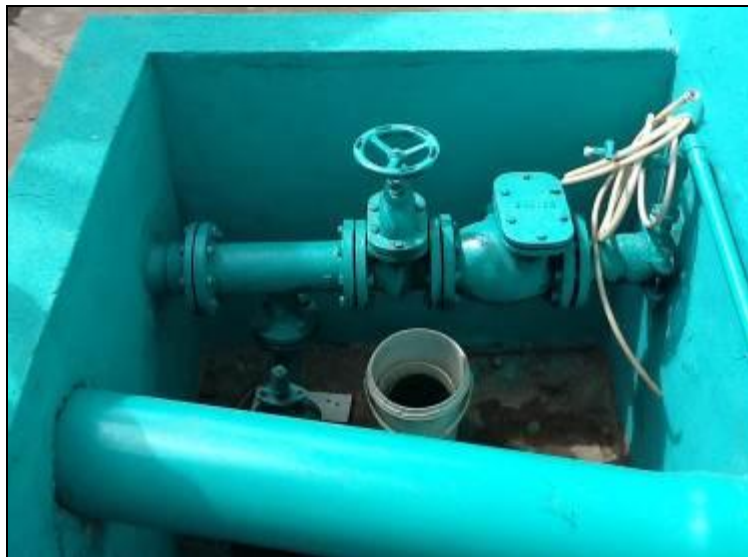
17) Os instrumentos possuem tampas (Resolução AGESAN n°11 - Art. 15º)? Sim ( ) Não (x) Pendência ( ) :

Instrumentos não possuem tampas

RECOMENDAÇÃO 08: Providenciar gradeamentos.

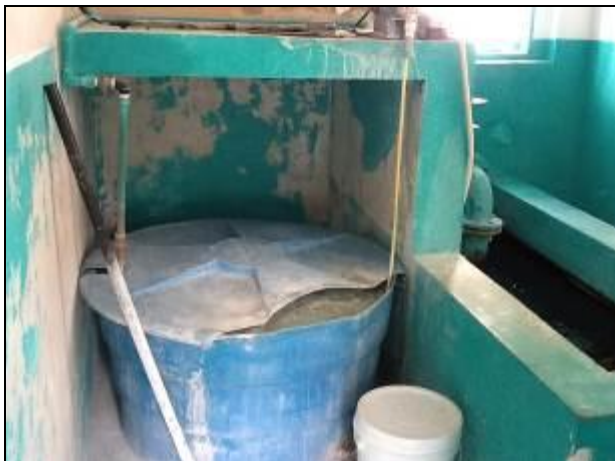
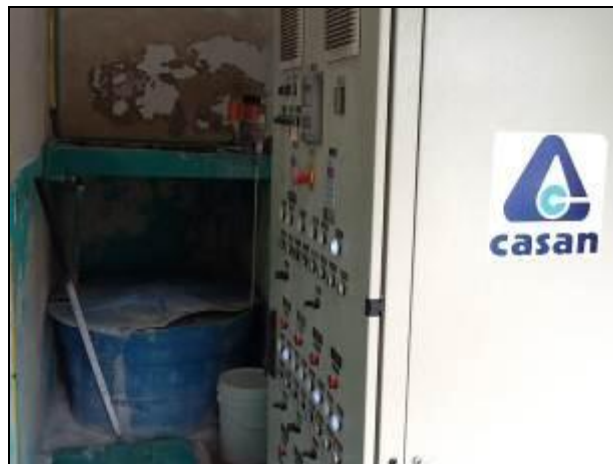
19) A estrutura do prédio da casa de química está aparentemente segura (Resolução AGESAN N°11 Art. 15º)? Sim (x) Não ( ) Pendência ( ):

Casa de Química da ETA.

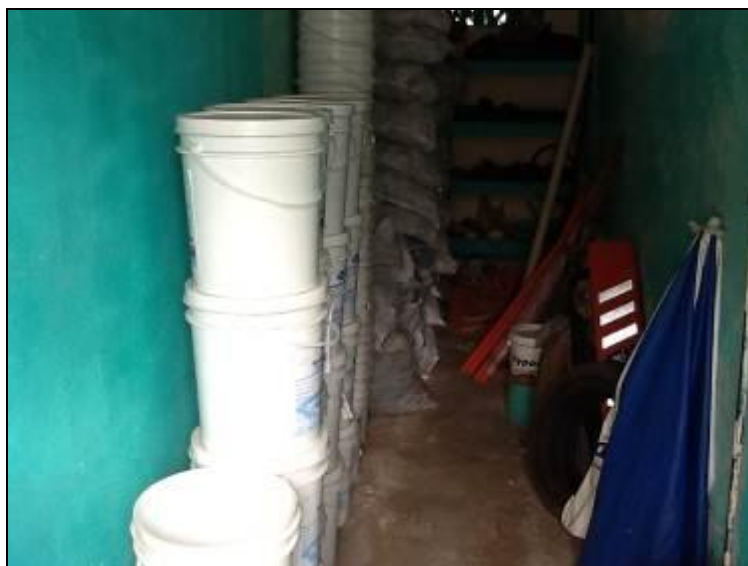
20) Existe almoxarifado para acondicionamento de produtos químicos (Resolução AGESAN N°11 - Art. 18° §2°)? Sim (x) Não ( ) Pendência ( ):

Acondicionamento de produtos químicos.

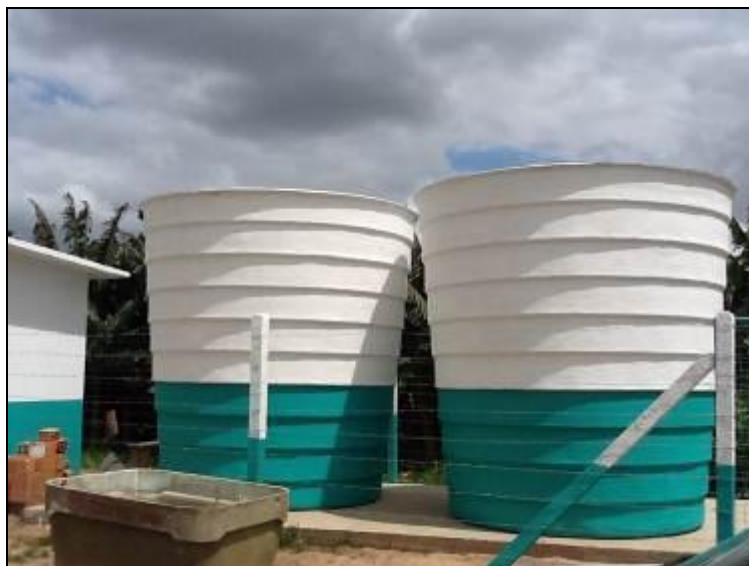
R-3 – Ponto Alto – Não Está Operando

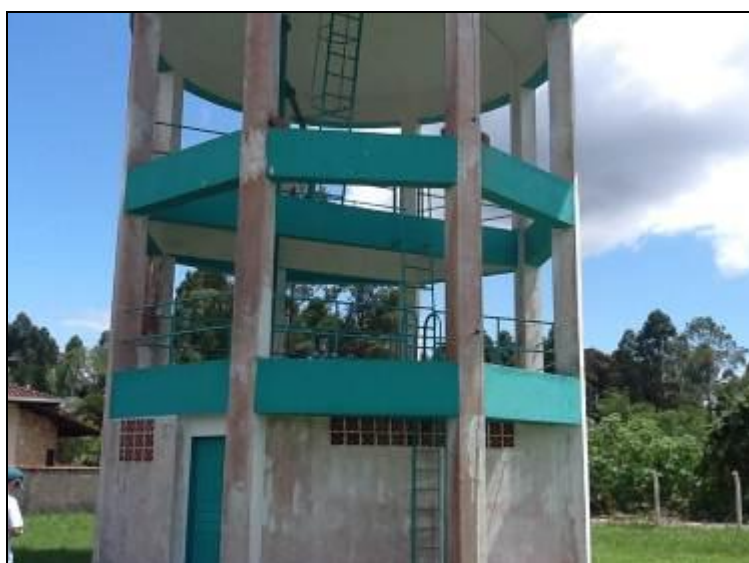
6) Existem escadas em boas condições de uso (Resolução AGESAN N°11 - Art. 23º)? Sim (x) Não ( ) Pendência ( ):]

Escada de Acesso
