RELATÓRIO DE FISCALIZAÇÃO

Relatório nº 028/2014

Município de: Florianópolis/SC

Unidade Auditada: Sistema de Esgotamento Sanitário

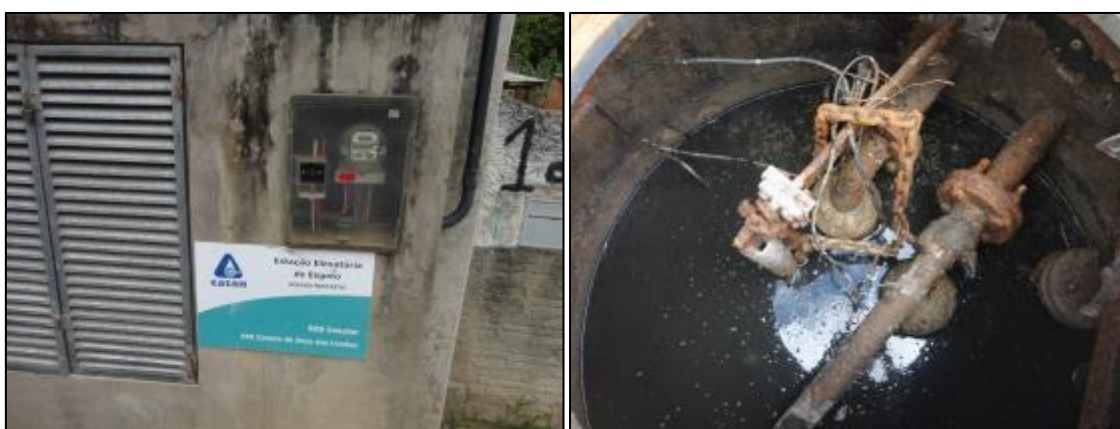
6.2 Atividades realizadas e Problemas/Não Conformidades detectados: Em vistoria de Acompanhamento no Sistema de Esgotamento Sanitário do município de Florianópolis, no dia 18/02/2014, foi verificado que a Estação Elevatória de Esgoto Caieira do Saco dos Limões, localizada na Servidão Lauro de Souza, no bairro Saco dos Limões, estava inoperante e lançando o efluente bruto em um córrego localizado ao lado da Estação por meio do extravasor, conforme é possível verificar nas Figuras 1 e 2. Desta forma, a Agência autuou a CASAN e solicitou providências imediatas para reestabelecer o sistema.

Figura 1: Estação Elevatória de Esgoto com a bomba inoperante (18/02/2014)

Em defesa, por meio da CT/Comitê 0081/2014 no dia 06/03/2014, a CASAN afirma que “a elevatória apresentava grande quantidade de sujeira (areia, gordura, pedras, etc) no poço de sucção, proveniente do lançamento indevido pelos usuários do sistema, o que acarretou na obstrução do rotor bomba e conseqüentemente o acionamento do sistema de segurança”. E que, “providenciamos a limpeza manual da elevatória”. Porém, em visita realizada no mesmo dia pela AGESAN, o lançamento de esgoto bruto ainda ocorria. No Relatório de Acompanhamento GEFIS nº 018/2013, de setembro de 2013, problemas de vazamento na Estação também foram verificados.

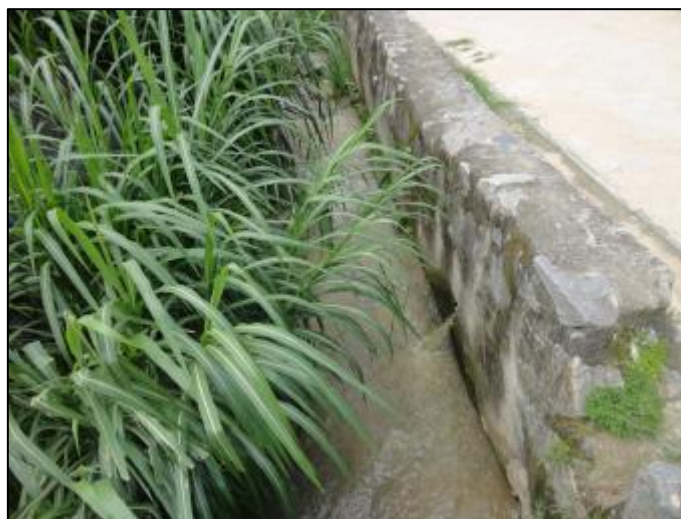
Figura 2: Lançamento do efluente bruto no córrego ao lado da Estação (18/02/2014)

Em todas as visitas feitas pela AGESAN nessa Estação, problemas de vazamento de esgoto bruto foram encontrados. Assim, pelo fato de causar poluição e degradação do meio ambiente, o órgão ambiental responsável também foi alertado sobre a situação.

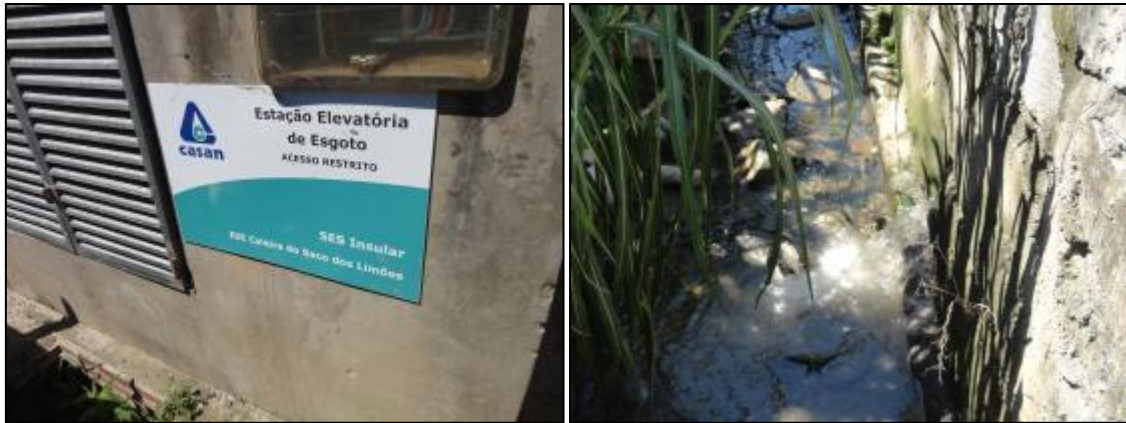
No dia 06/03/2014, a AGESAN foi novamente ao local verificar se as providências solicitadas tinham sido tomadas. Porém, a situação permanecia a mesma (Figura 3).

Figura 3: Lançamento do esgoto bruto (06/03/2014)
