RELATÓRIO DE FISCALIZAÇÃO

**Assunto: Fiscalização de ACOMPANHAMENTO dos
Serviços de Saneamento Básico**

Relatório nº 061/2014

Município de: **FLORIANÓPOLIS /SC**

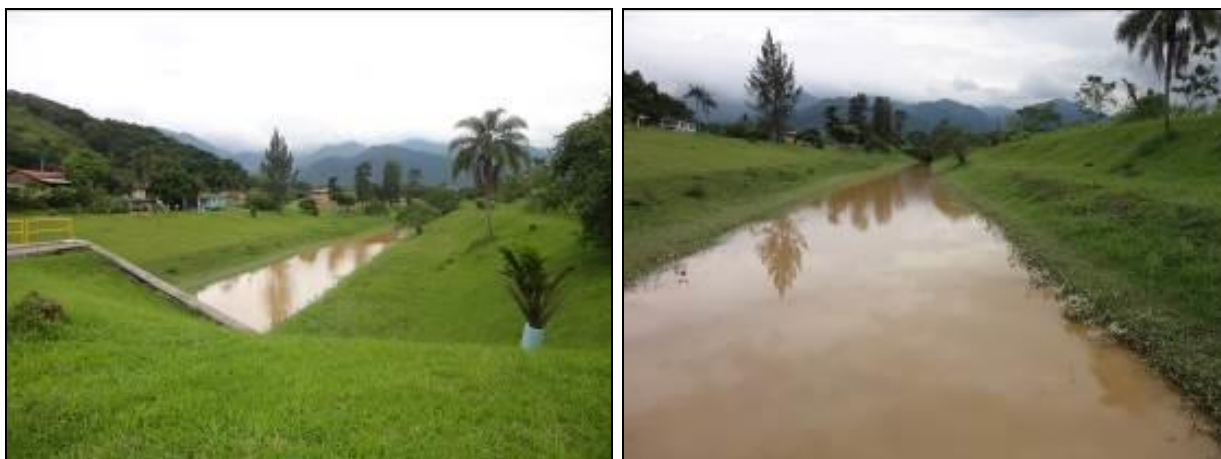
Figura 1: Imagens da área de captação do Rio Cubatão (12/03/2014)

Outro aspecto do Rio Cubatão que chama a atenção é a presença de coliformes totais (16000 NMP 100mL⁻¹) e *Escherichia Coli* (9200 NMP 100mL⁻¹), caracterizando uma possível contaminação por efluentes domésticos.

Nas Figuras 1 e 2 é possível verificar a situação da área de captação do Rio Cubatão e de suas encostas, bem como o aspecto “barrento” da água que, mesmo em períodos de seca, visualmente apresenta situação semelhante. Em 2002, a CASAN elaborou um estudo chamado “Expedição ao Rio Cubatão” que já alertava sobre os problemas: “a retirada da mata ciliar, o despejo de esgoto doméstico, a extração de areia e a agricultura vêm gradativamente degradando tanto as margens como a qualidade e quantidade de suas águas” (CASAN, 2002).

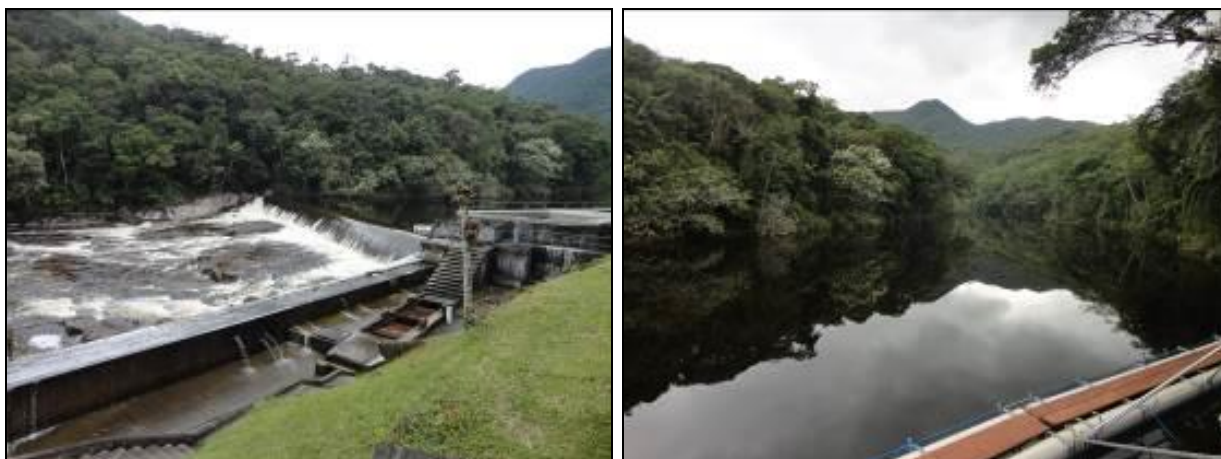
Figura 3: Imagens da área de captação do Rio Vargem do Braço (Pilões) (12/03/2014)

Afluente do Rio Cubatão, o Rio Vargem do Braço possui uma área grande de preservação da mata ciliar e pouca interferência humana, como é possível verificar nas Figuras 3 e 4. As águas desses dos rios são tratadas na ETA Morro dos Quadros, no município de Palhoça, que abastece os municípios de Florianópolis, São José, Biguaçu, Palhoça e Santo Amaro da Imperatriz.

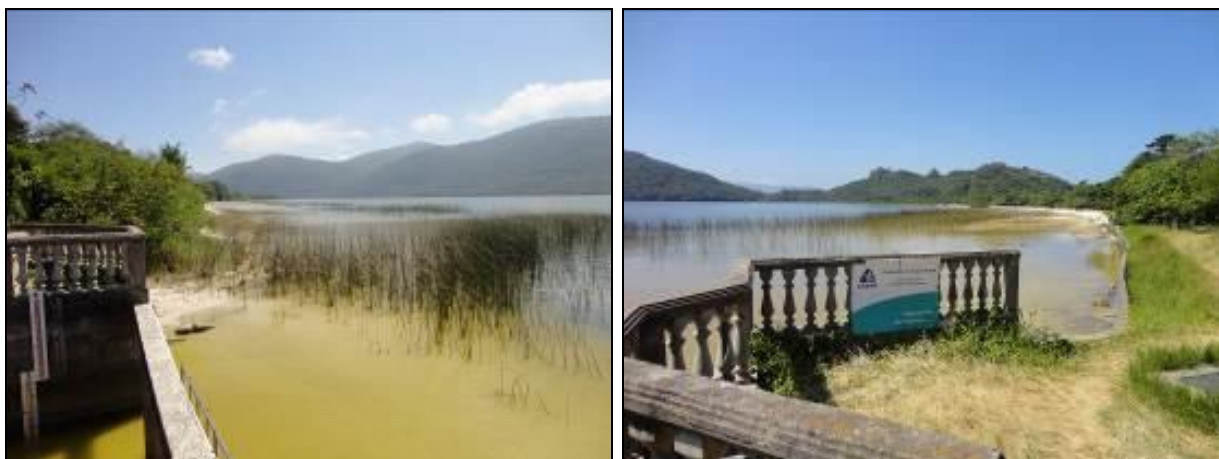
Figura 5: Imagens da área de captação da Lagoa do Peri (10/02/2014)

O manancial da Lagoa do Peri de água salobra está localizado no Parque Municipal da Lagoa do Peri, em Florianópolis. A água é tratada ao lado da captação, na ETA Lagoa do Peri e abastece a região leste/sul de Florianópolis. Por ser uma Unidade de Conservação, a área encontra-se preservada e com mata ciliar ao redor da lagoa, como é possível visualizar nas Figuras 5 e 6.

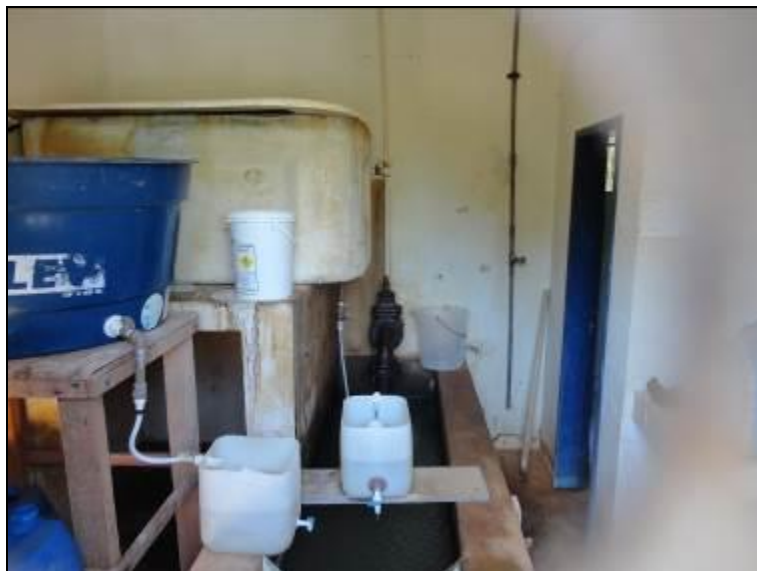
Figura 7: Casa de Química Quilombo - Itacorubi

É importante destacar também, a Casa de Química Quilombo - Itacorubi que, além de apresentar valores elevados de cor (454,8 uH), também apresentou alta turbidez (49,38 uT). Esse local trata a água do manancial superficial do Quilombo e, na

ocasião da visita, a represa estava assoreada e os próprios moradores do local esvaziaram o local e estavam realizando a limpeza (Figuras 7 e 8), porém a limpeza da represa é função da CONCESSIONÁRIA. Solicita-se esclarecimentos sobre esse fato.

Deverá ser apresentada em 15 dias uma posição da companhia em relação às não conformidades verificadas (resultados fora dos padrões legais vigentes) de modo a sanar os problemas identificados, principalmente nos locais em que as desconformidades são recorrentes.

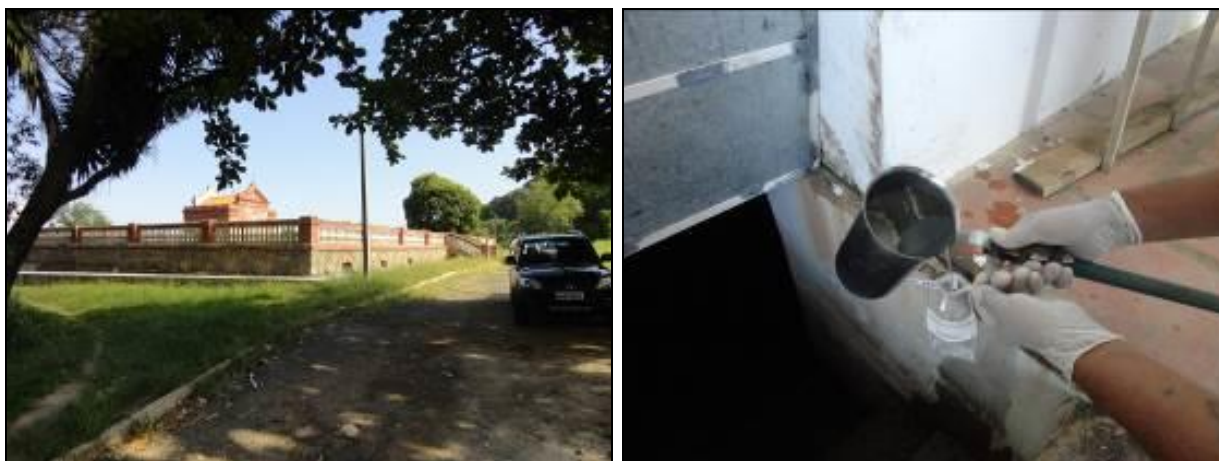
Figura 9: Coleta no Reservatório R 00 - Centro

A Figura 9 mostra a coleta feita no principal reservatório do município de Florianópolis, o R 00 – Centro.
