RELATÓRIO DE FISCALIZAÇÃO

Fiscalização de ACOMPANHAMENTO dos Serviços de Saneamento Básico

Relatório nº 013 / 2015

Município de: **SÃO PEDRO DE ALCÂNTARA** / SC

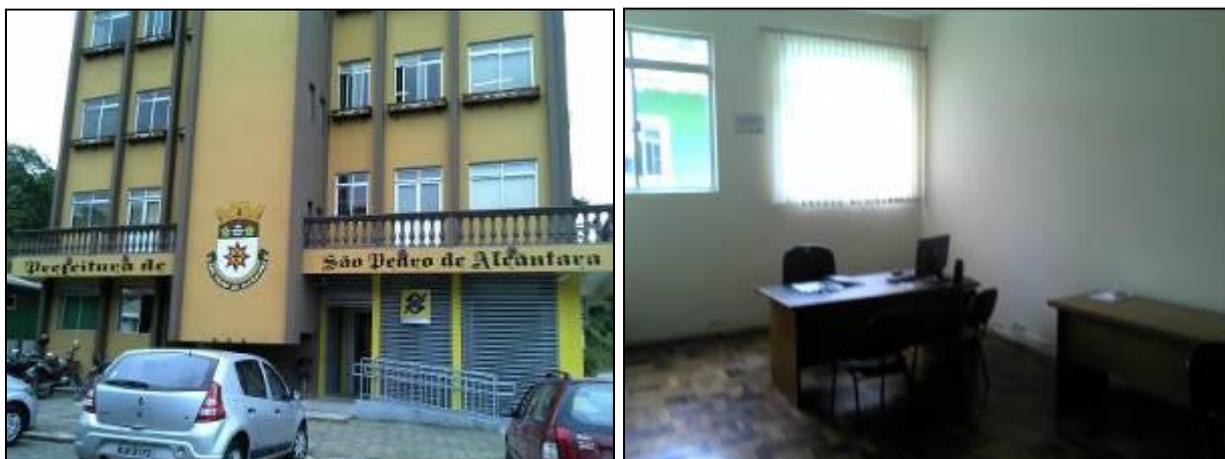
Figura 1: Fachada da Prefeitura e sala improvisada

CONCLUSÃO AGESAN: O município está em processo de concessão do Sistema de Abastecimento de Água. Atualmente, três Associações fornecem água à população. Mas o novo Diretor de Saneamento tomou posse em fevereiro de 2015 para regularização a situação, e por enquanto, possui uma sala provisória dentro da Prefeitura Municipal (Figura 1).

RECOMENDAÇÃO 01 INICIAL: Sugere-se providenciar um local para a Coordenação de Saneamento, onde os usuários possam, inclusive, ser atendidos.

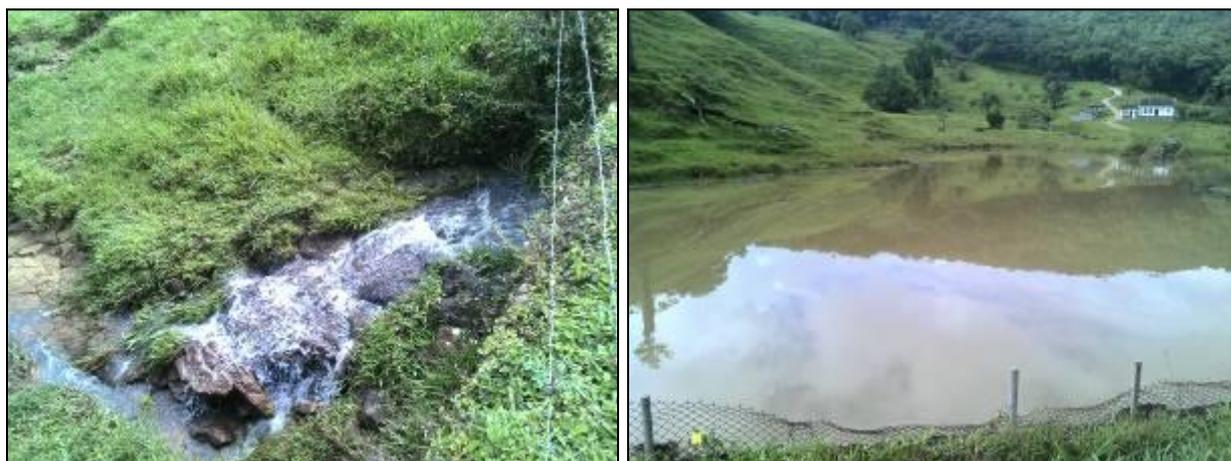
Figura 2: Morro Valdemir Pitz

CONCLUSÃO AGESAN: Devido à passagem da concessão do Sistema de Abastecimento de Água para a Prefeitura Municipal, foi aberto um processo licitatório para realização do Projeto do Sistema de Abastecimento de Água do município de São Pedro de Alcântara, incluindo captação de água bruta, estação de tratamento de água e reservação. Desta forma, os engenheiros vencedores desta licitação acompanharam a visita e apresentaram à equipe da AGESAN o levantamento feito para localização de uma nova área de captação, de nova estação de tratamento de água e reservatório. Um possível local de captação já levantado foi o Morro Valdemir Pitz (Figura 2).

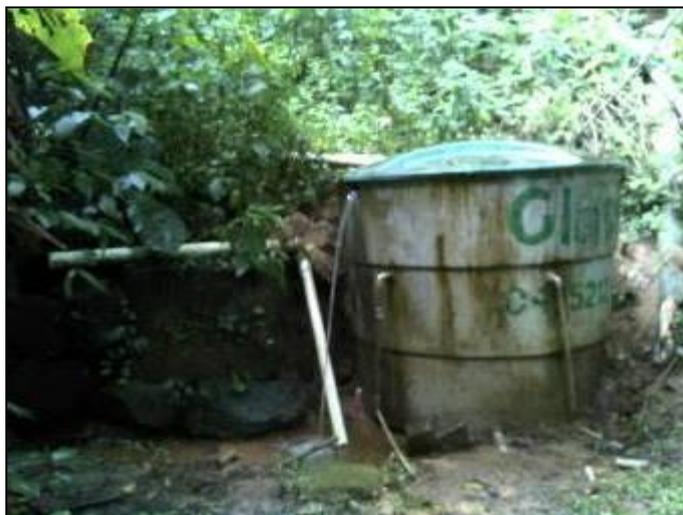
Figura 3: Captação de água bruta Boa Parada

Porém, em paralelo a este novo projeto do Sistema de Abastecimento de Água, cuja implementação desprenderá tempo, deve-se preservar e melhorar as áreas de captação de água existentes com cercas, placas de identificação e restrição de acesso, melhorias do acesso, entre outros. Foi feita visita somente na área de captação de Boa Parada (Figura 3). Os outros locais não foram possíveis de visita devido à dificuldade de acesso.

RECOMENDAÇÃO 05 INICIAL: Recomenda-se o cercamento de todas as Unidades para garantir a “Segurança da Água”

RECOMENDAÇÃO 07 INICIAL: Sugere-se que as Unidades sejam identificadas com nome e características, tais como, capacidade etc.

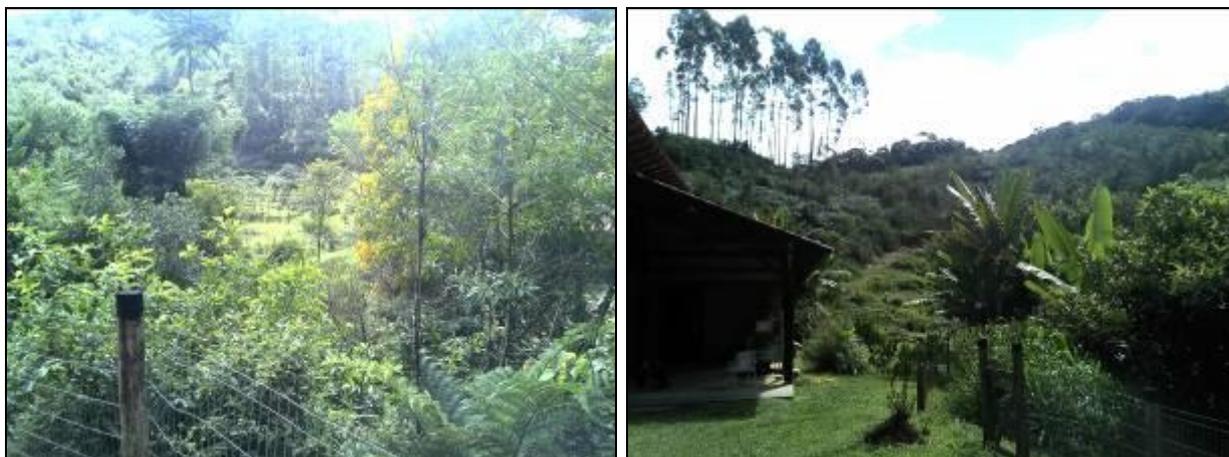
Figura 4: Possíveis locais de construção da ETA

CONCLUSÃO AGESAN: Como explicado anteriormente, os engenheiros vencedores do processo licitatório também fizeram o levantamento de dois possíveis locais de construção da nova ETA (Figura 4).

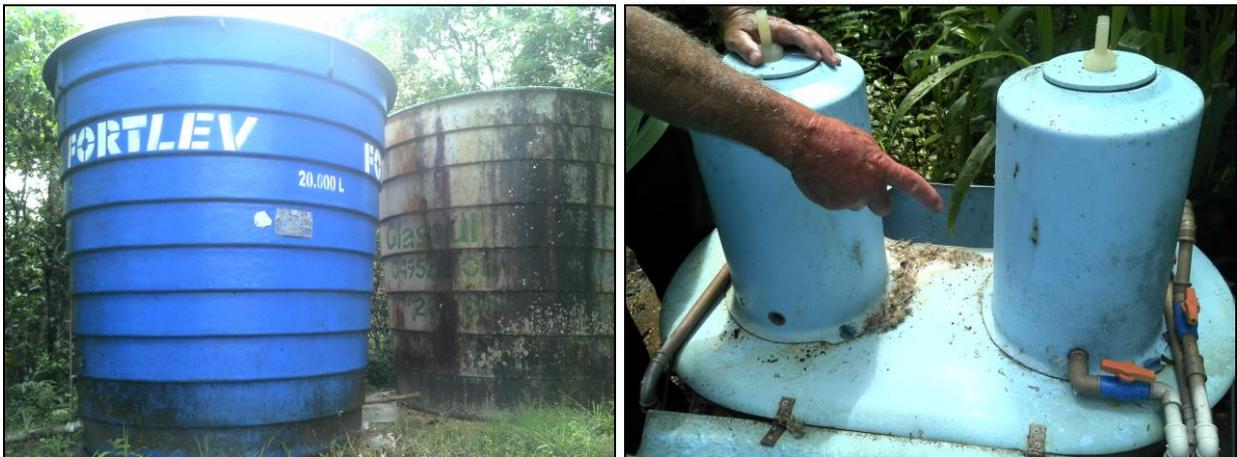
Figura 5: Casa de química Boa Parada

Na Casa de Química de Boa Parada não estava funcionando o local de adição dos produtos químicos na água (Figura 5), enquanto que nos outros três locais visitados (Casa de Química Centro e duas Casas de Química em Santa Tereza) a adição estava sendo realizada (Figuras 6 a 8). Além disso, deve-se melhorar as condições das Casas de Química que não apresentam boas condições de operação.

CONCLUSÃO AGESAN: Assim como nas áreas de captação e casas de química, os reservatórios também se encontram na mesma situação verificada na fiscalização anterior (Figuras 5 a 8).

de Tratamento de Água, somente Casas de Químicas que adicionam cloro e flúor na água bruta. Porém, em algumas localidades, nem isso é feito. Desta forma, como a efetiva construção da nova ETA demorará, deve-se no mínimo, fazer a correta filtração, desinfecção e fluoração da água antes de distribuí-la à sua população.

RECOMENDAÇÃO 10 INICIAL: Providenciar placas de identificação e restrições de uso da área.
