RELATÓRIO DE FISCALIZAÇÃO

Fiscalização de ACOMPANHAMENTO dos Serviços de Saneamento Básico

Relatório nº 013 / 2015

Município de: **SÃO PEDRO DE ALCÂNTARA / SC**

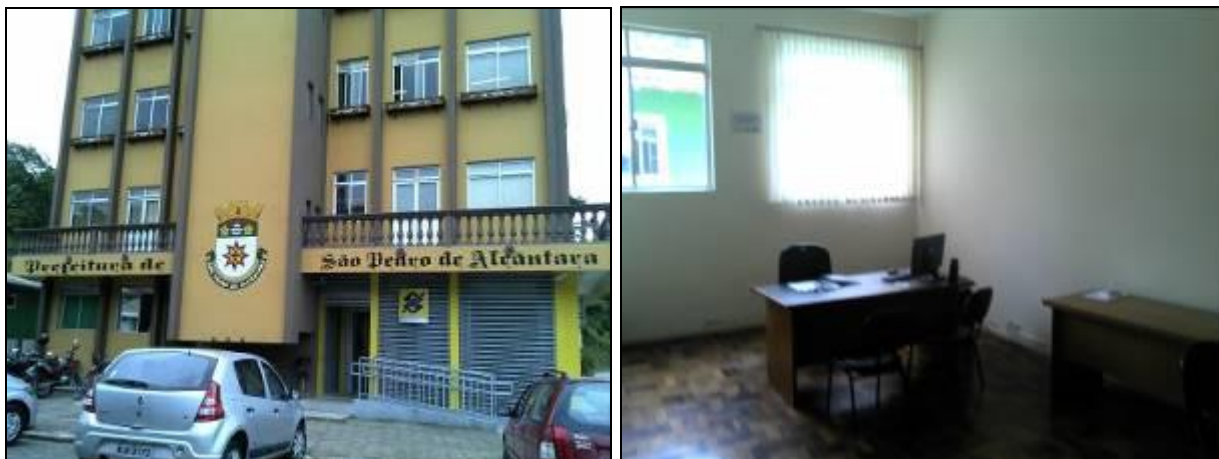
Figura 1: Fachada da Prefeitura e sala improvisada

CONCLUSÃO AGESAN: O município está em processo de concessão do Sistema de Abastecimento de Água. Atualmente, três Associações fornecem água à população. Mas o novo Diretor de Saneamento tomou posse em fevereiro de 2015 para regularização a situação, e por enquanto, possui uma sala provisória dentro da Prefeitura Municipal (Figura 1).

RECOMENDAÇÃO 01 INICIAL: Sugere-se providenciar um local para a Coordenação de Saneamento, onde os usuários possam, inclusive, ser atendidos.

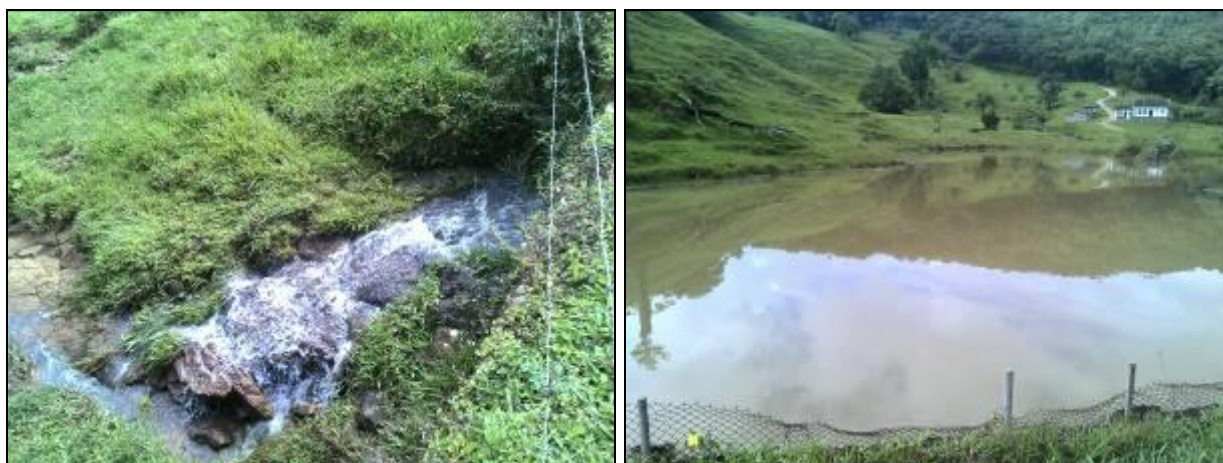
Figura 2: Morro Valdemir Pitz

CONCLUSÃO AGESAN: Devido à passagem da concessão do Sistema de Abastecimento de Água para a Prefeitura Municipal, foi aberto um processo licitatório para realização do Projeto do Sistema de Abastecimento de Água do município de São Pedro de Alcântara, incluindo captação de água bruta, estação de tratamento de água e reservação. Desta forma, os engenheiros vencedores desta licitação acompanharam a visita e apresentaram à equipe da AGESAN o levantamento feito para localização de uma nova área de captação, de nova estação de tratamento de água e reservatório. Um possível local de captação já levantado foi o Morro Valdemir Pitz (Figura 2).

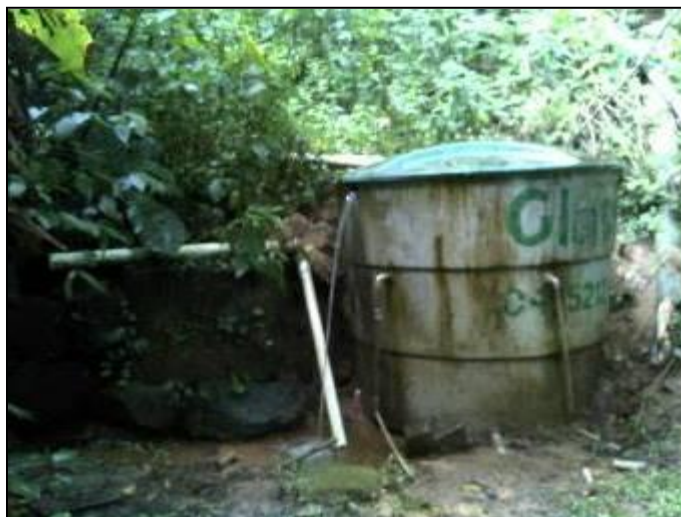
Figura 3: Captação de água bruta Boa Parada

Porém, em paralelo a este novo projeto do Sistema de Abastecimento de Água, cuja implementação desprenderá tempo, deve-se preservar e melhorar as áreas de captação de água existentes com cercas, placas de identificação e restrição de acesso, melhorias do acesso, entre outros. Foi feita visita somente na área de captação de Boa Parada (Figura 3). Os outros locais não foram possíveis de visita devido à dificuldade de acesso.

RECOMENDAÇÃO 05 INICIAL: Recomenda-se o cercamento de todas as Unidades para garantir a “Segurança da Água”

RECOMENDAÇÃO 07 INICIAL: Sugere-se que as Unidades sejam identificadas com nome e características, tais como, capacidade etc.

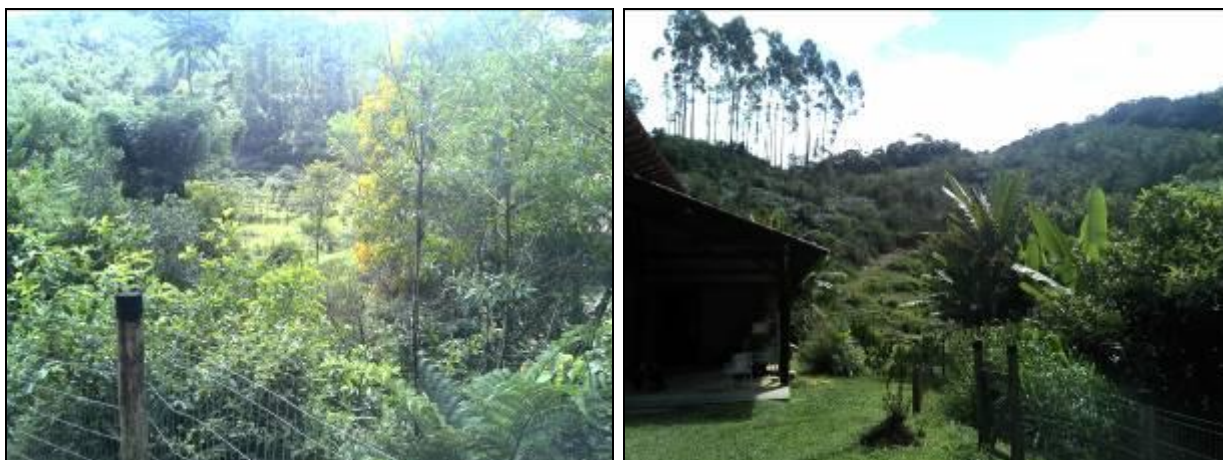
Figura 4: Possíveis locais de construção da ETA

CONCLUSÃO AGESAN: Como explicado anteriormente, os engenheiros vencedores do processo licitatório também fizeram o levantamento de dois possíveis locais de construção da nova ETA (Figura 4).

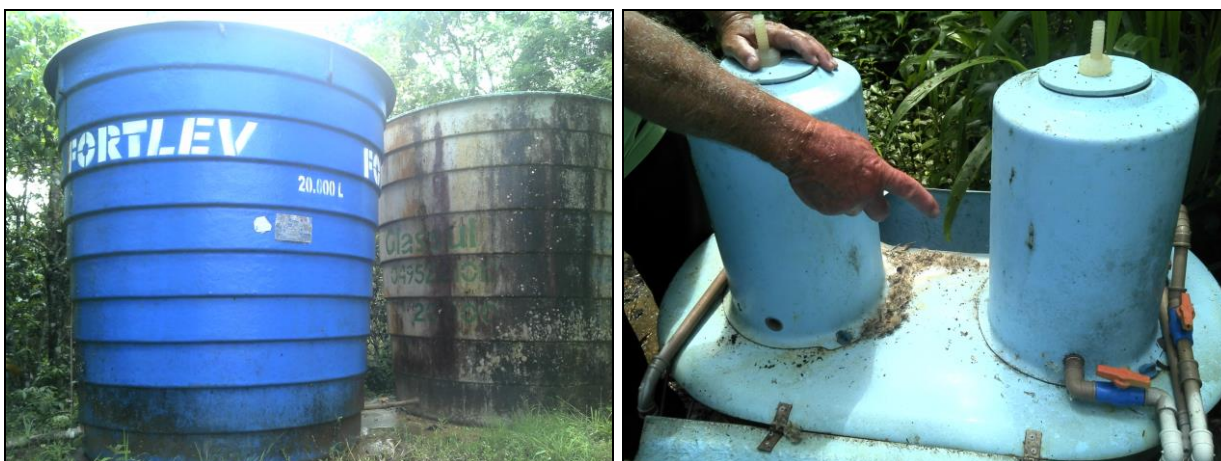
Figura 5: Casa de química Boa Parada

Na Casa de Química de Boa Parada não estava funcionando o local de adição dos produtos químicos na água (Figura 5), enquanto que nos outros três locais visitados (Casa de Química Centro e duas Casas de Química em Santa Tereza) a adição estava sendo realizada (Figuras 6 a 8). Além disso, deve-se melhorar as condições das Casas de Química que não apresentam boas condições de operação.

CONCLUSÃO AGESAN: Assim como nas áreas de captação e casas de química, os reservatórios também se encontram na mesma situação verificada na fiscalização anterior (Figuras 5 a 8).

de Tratamento de Água, somente Casas de Químicas que adicionam cloro e flúor na água bruta. Porém, em algumas localidades, nem isso é feito. Desta forma, como a efetiva construção da nova ETA demorará, deve-se no mínimo, fazer a correta filtração, desinfecção e fluoração da água antes de distribuí-la à sua população.

RECOMENDAÇÃO 10 INICIAL: Providenciar placas de identificação e restrições de uso da área.
