Relatório de Fiscalização EMERGENCIAL dos Serviços de Saneamento Básico

Relatório ARESG GEFIS nº 008/2015

Município de: **BALNEÁRIO CAMBORIÚ / SC**

Data: Novembro de 2015.

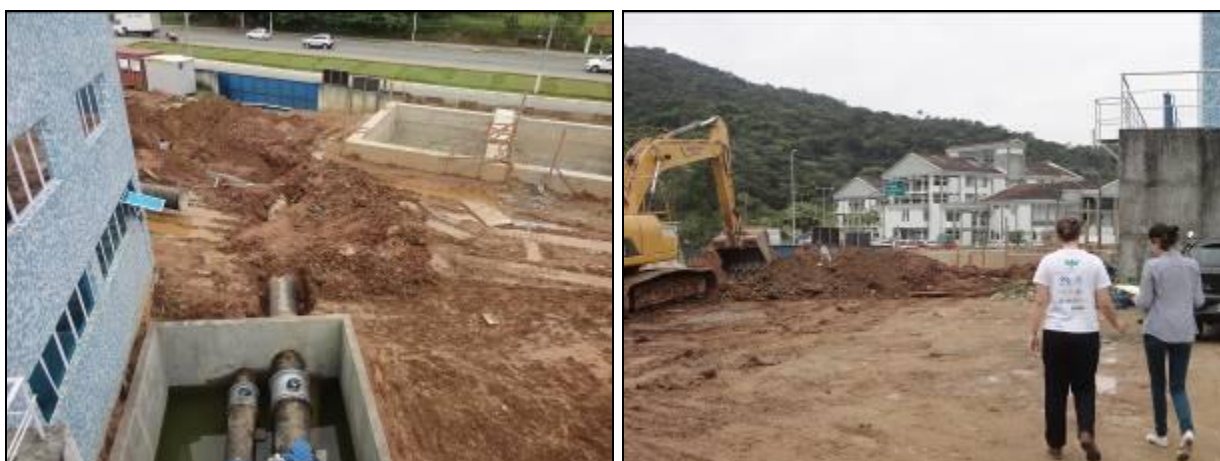
Figura 1: Obras da adutora de 800 mm na área da ETA

De lá para cá, a EMASA obteve a liberação da Auto Pista Litoral Sul para a travessia da adutora. No momento da vistoria, estavam sendo feitas obras no terreno da ETA para a ligação desta nova adutora a Estação (figura 1), restando apenas as obras da travessia na Rodovia BR-101 para serem concluídas. Segundo a concessionária, esta adutora entrará em carga até o início da temporada.

Após a implementação da adutora de 800 mm por completo, será averiguada a necessidade de realização de manutenção (limpeza) na adutora de 600 mm.

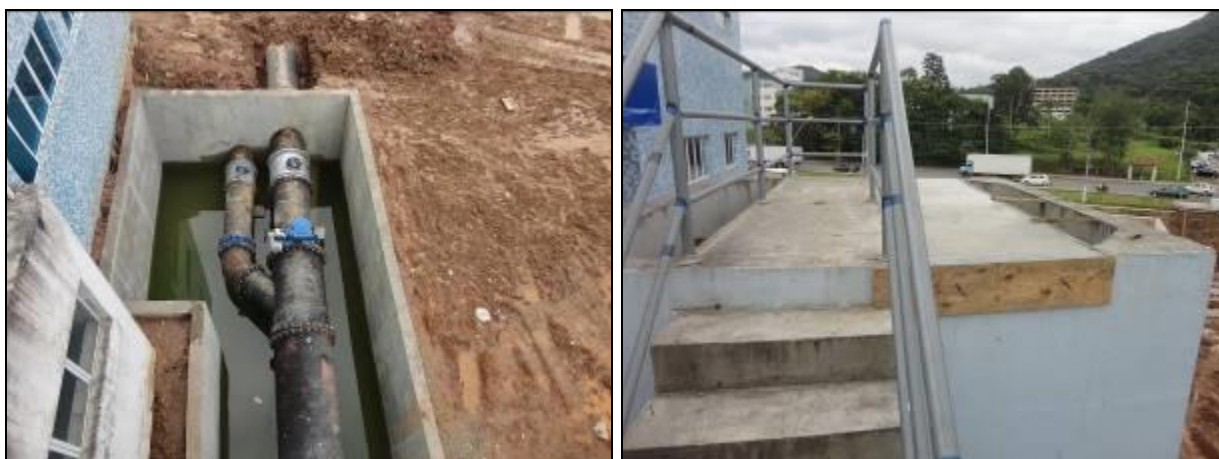
Figura 2: Macromedidores instalados na adutora de 800 mm (à esquerda) e nova caixa de passagem para dosagem de produtos químicos (à direita)

Atualmente, os macromedidores de água bruta foram instalados na chegada da nova adutora de 800 mm a ETA. Também foi feita uma caixa de passagem nova para a dosagem de coagulante na chegada da nova adutora (figura 2). Os floculadores estão passando por teste de estanqueidade para verificar possíveis trincas e vazamentos nas estruturas. Já nos decantadores ainda estão instalando as lonas para que o processo de decantação dos flocos ocorra (figura 3). Os tanques de contato e pulmão foram concluídos, porém entrarão em operação somente quando a ampliação da ETA estiver concluída. Em relação às obras de destinação do lodo, a empresa vencedora da licitação irá instalar uma prensa parafuso e o lodo seco será destinado a aterro industrial.

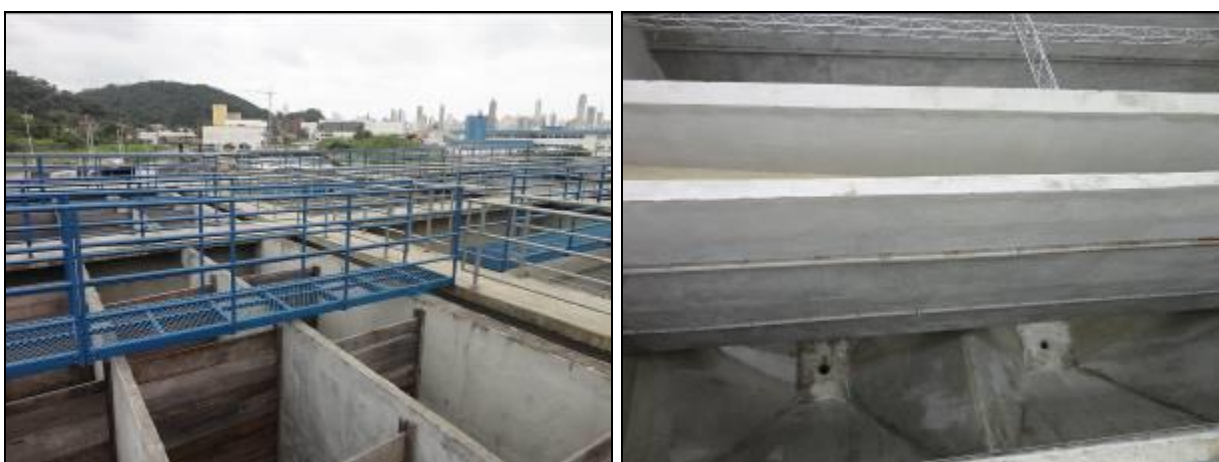
Figura 3: Novo floculador (à esquerda) e novo decantador (à direita)

Porém, como ainda faltam muitos ajustes e obras a serem concluídas, não há previsão de início de operação da ETA ampliada para esta temporada de verão.

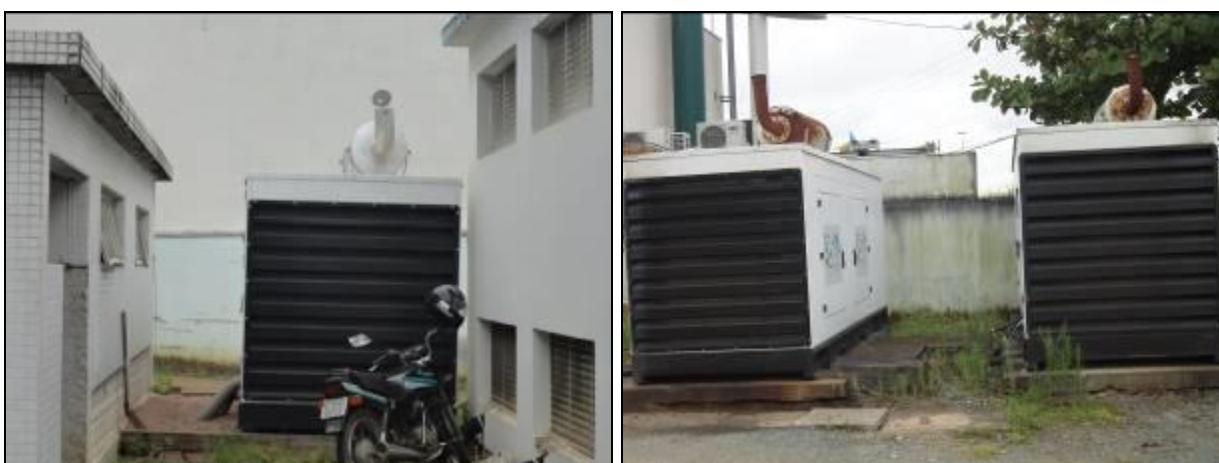
Figura 4: Grupos geradores de energia elétrica da ETA

Há três grupos geradores de energia elétrica disponíveis para a ETA, sendo dois do município de Balneário Camboriú e um do município de Camboriú, conforme Figura 4.

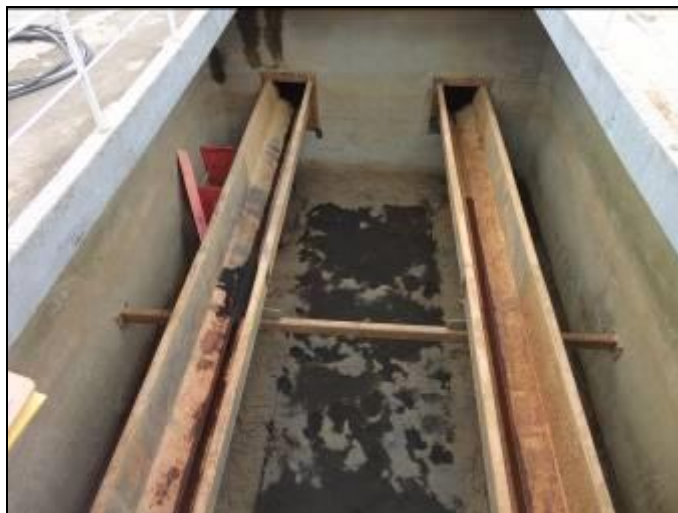
Figura 5: Filtro desativado temporariamente

No momento da vistoria, um dos seis filtros da ETA estava com problemas na sua estrutura, como é possível visualizar na figura 5. Porém, de acordo com os funcionários da EMASA, há um contrato de emergência para realização dos devidos reparos e para a substituição do meio filtrante.

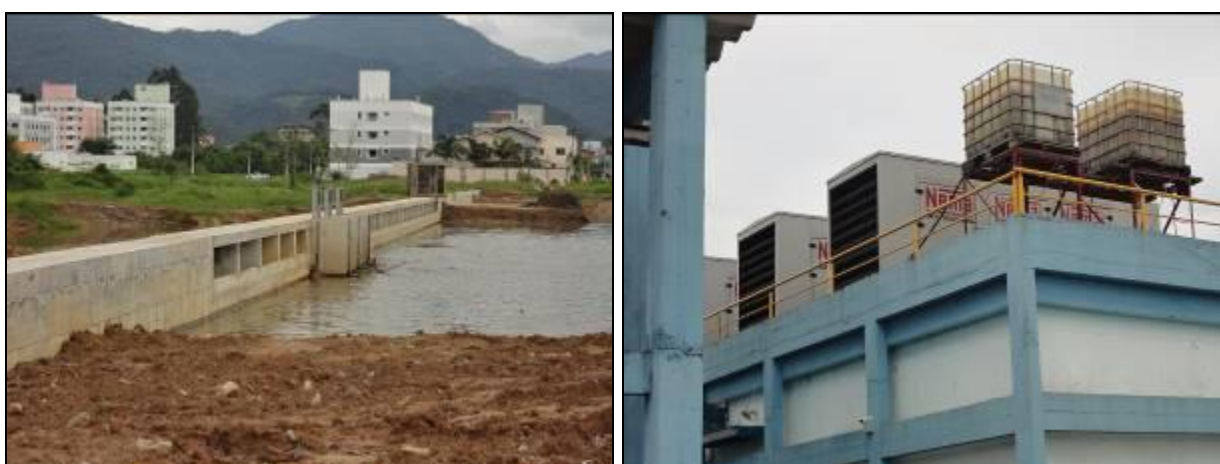
Figura 6: Captação de água bruta do Rio Camboriú (à esquerda) e grupos geradores de energia elétrica da ERAB (à direita)

Para suprir a necessidade de recalque de água bruta do Rio Camboriú para a ETA há uma Estação de Recalque de Água Bruta (ERAB) com quatro conjuntos moto-bombas. Está em processo de licitação a aquisição e instalação de um quinto conjunto moto-bomba. Este processo será reaberto no dia 02/12/2015.

No local, há três grupos geradores de energia elétrica disponíveis para caso de falta de energia elétrica (figura 6).

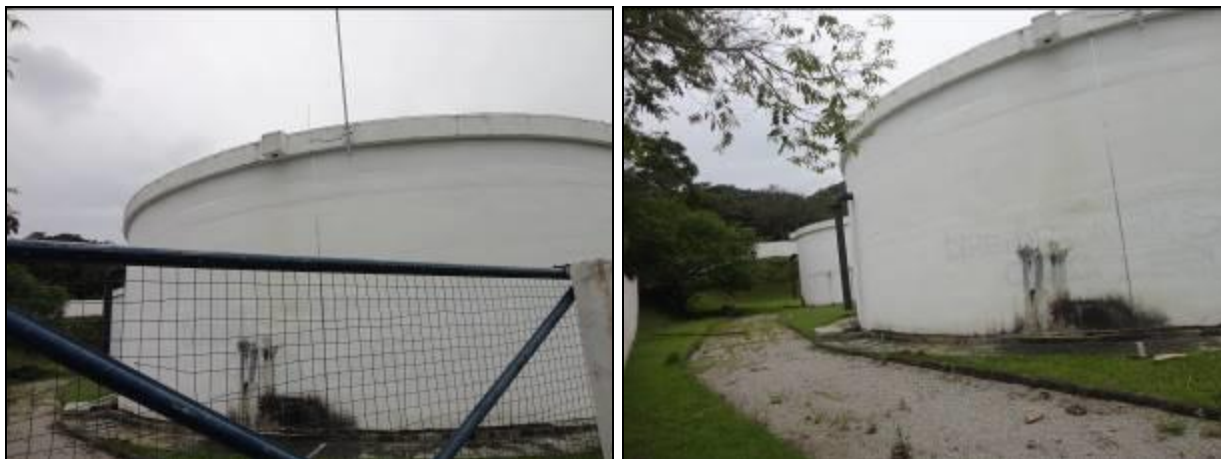
Figura 7: Reservatório 3 em operação

O Reservatório 3 possui duas células interligadas com capacidade de armazenamento de

2.200 m³, conforme figura 7. Ele irá reforçar o abastecimento de água dos bairros das Nações, Ariribá, Pioneiros e Praia dos Amores.

Este reservatório e suas interligações, conexões e recalque foram finalizados e atualmente estão em operação.
