Assunto: Fiscalização de ACOMPANHAMENTO dos Serviços de Saneamento Básico – GEFIS 022_13

Referência: Processos AGESAN 00036/2011 e 00088/2013 e Relatório Inicial GEFIS nº 006/2011 e Acompanhamento 001/2012

Tipo de Auditoria: Fiscalização de Acompanhamento
Unidade Auditada: Sistema de Abastecimento de Água.
AG. REG.STO A DA IMPERATRIZ - ARSAO
Rua: Prefeito José Kehrig - S/Nº - Centro - Santo A Imperatriz - SC
Fone: (48) 3245-1150
CEP: 88.140.000
CNPJ: 82.508.433/0033-02
Data da Inspeção: 20 / 06 / 2013.

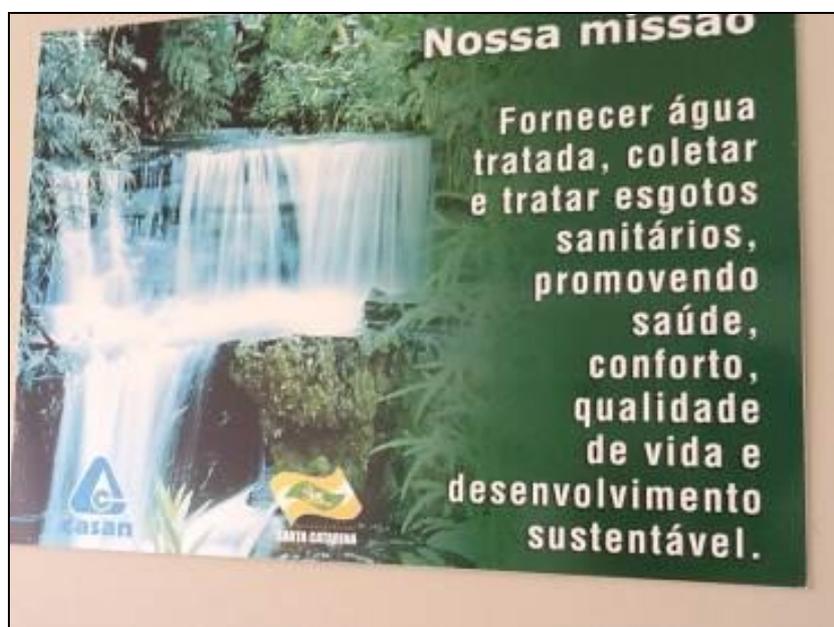
Figura 1: Cartaz descreve a missão da empresa. (Acompanhamento I)

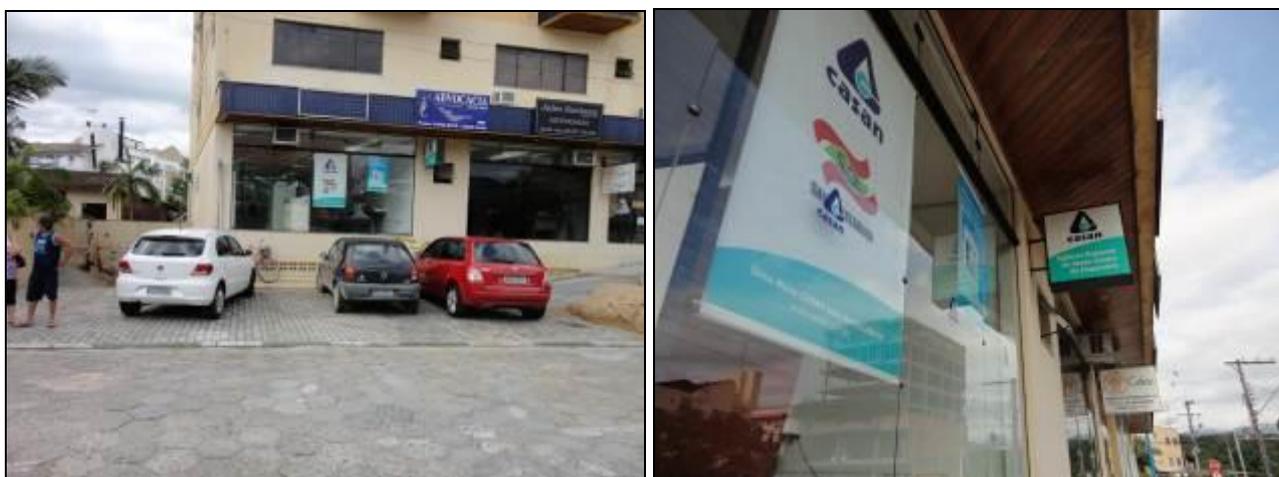
Figura 2: Fachada e área de estacionamento externo do escritório local. (Acompanhamento I)

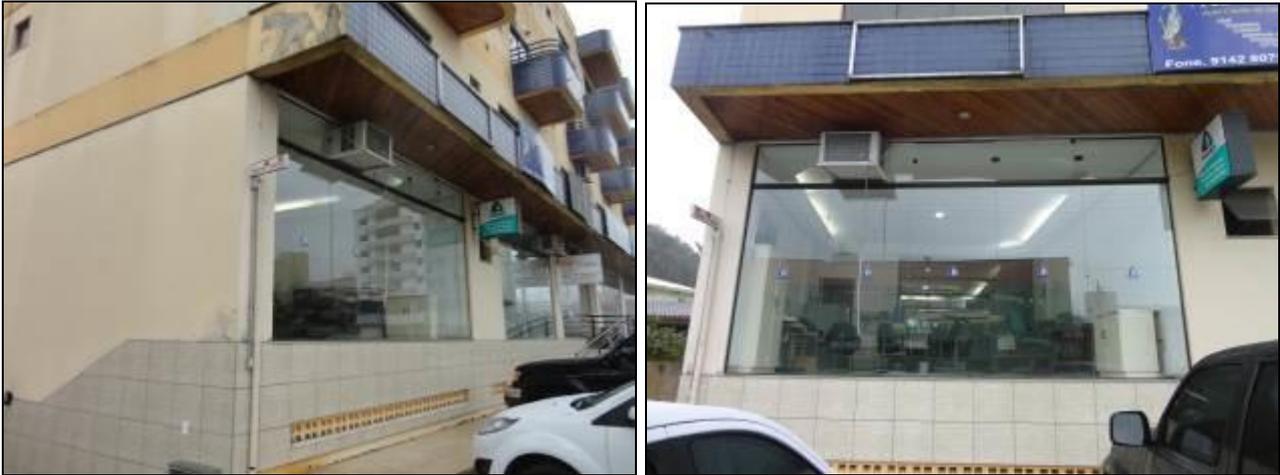
Figura 3: Fachada Escritório (Acompanhamento II)

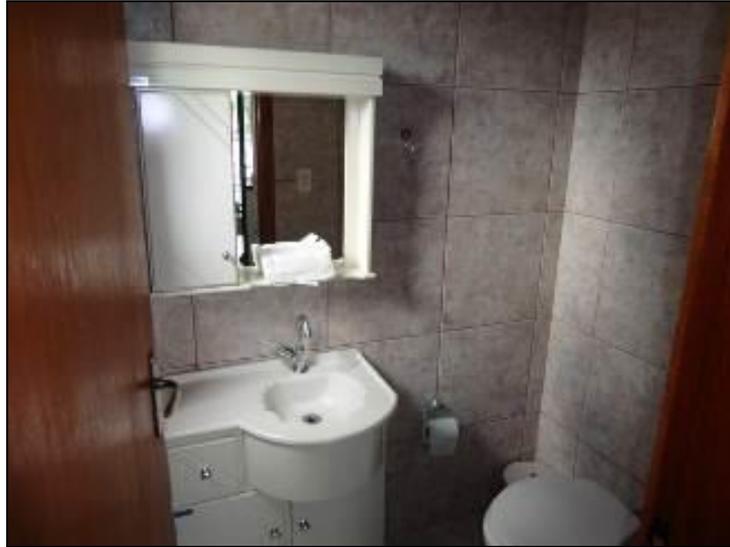
Figura 6: Um dos sanitários disponíveis aos funcionários. (Acompanhamento I)

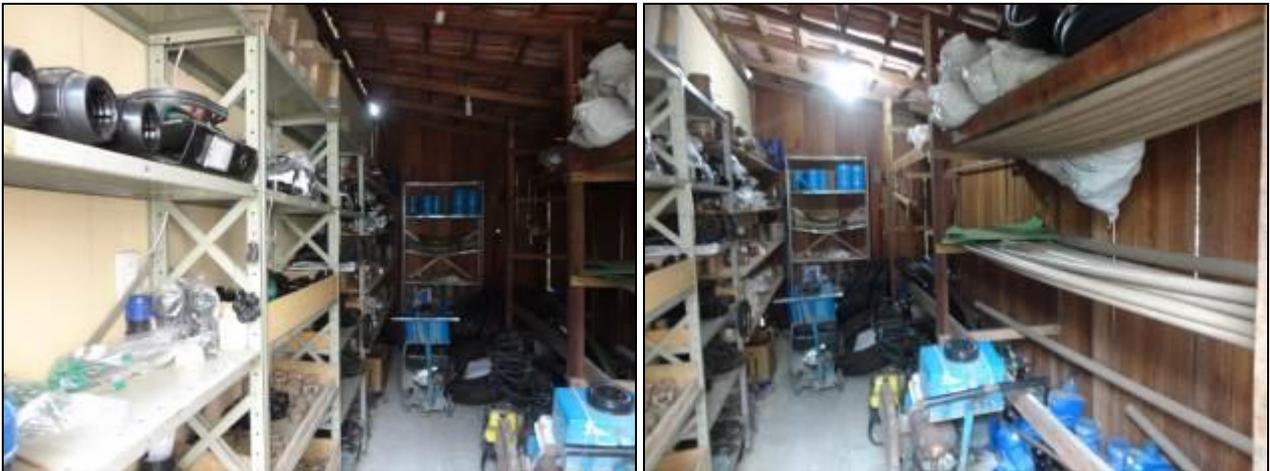
Figura 7: Almoxarifado da Agência de Santo Amaro

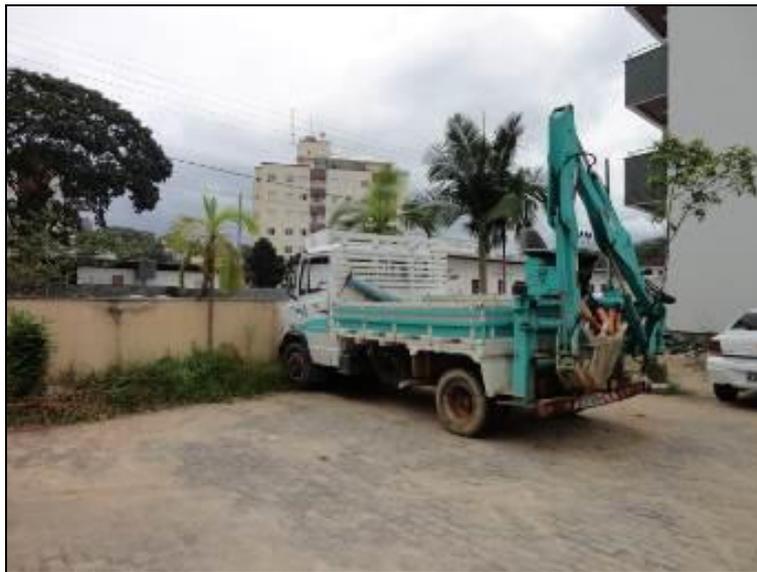
Figura 8: Caminhão valetador que atende a Agência. (Acompanhamento I)

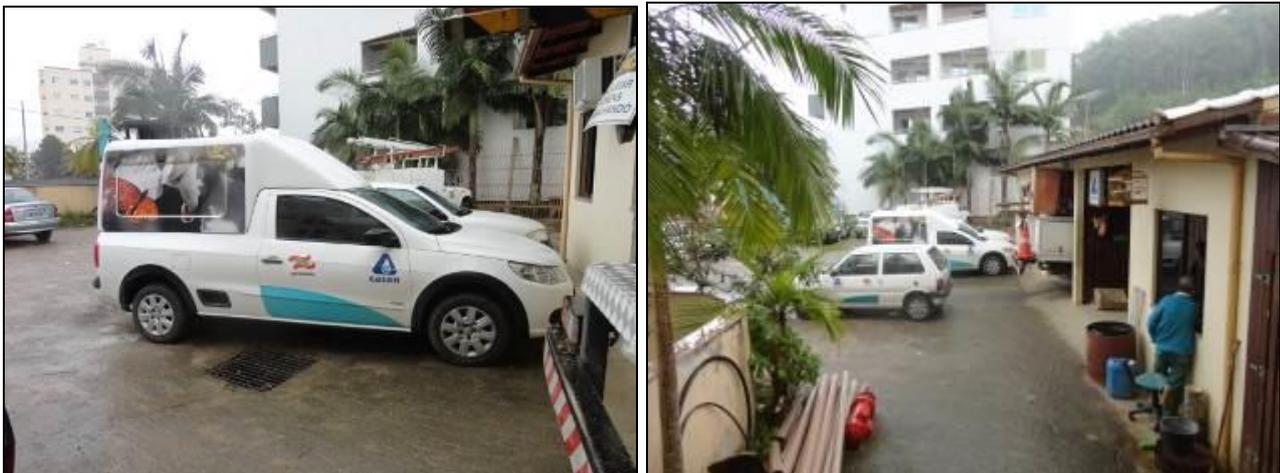
Figura 9: Veículos que atendem a Agência. (Acompanhamento II)

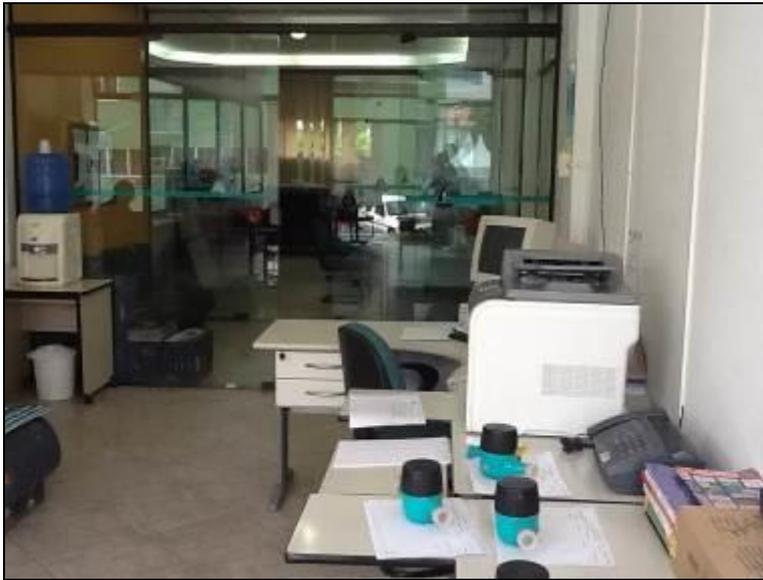
Figura 10: Hidrômetros aguardando instalação. (Acompanhamento I)

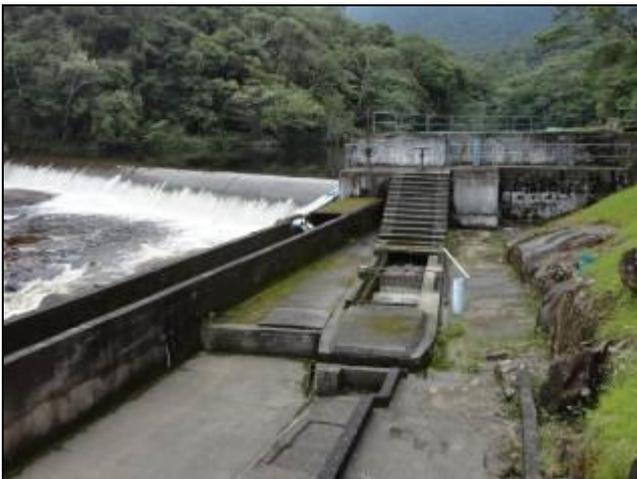
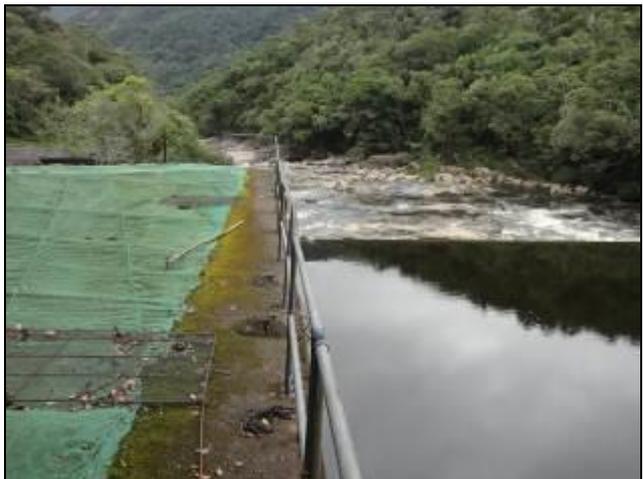
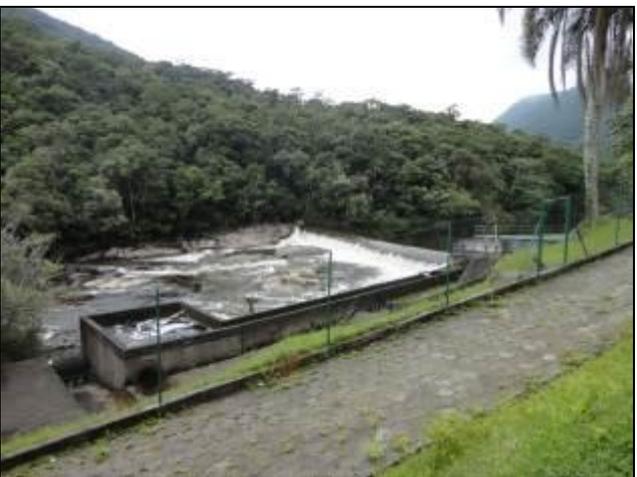
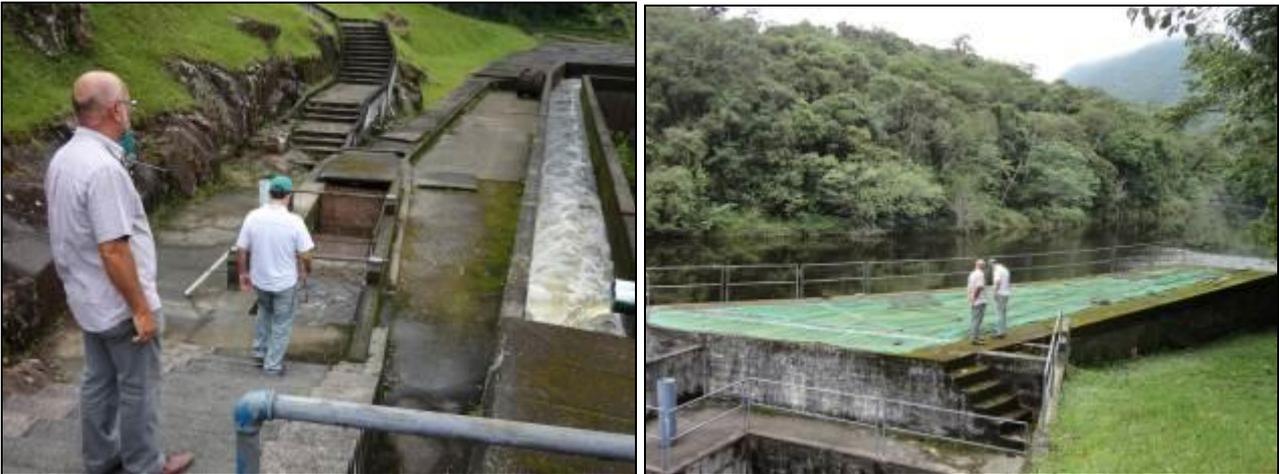
Figura 15: Imagens da área de captação de Pilões (Acompanhamento I)

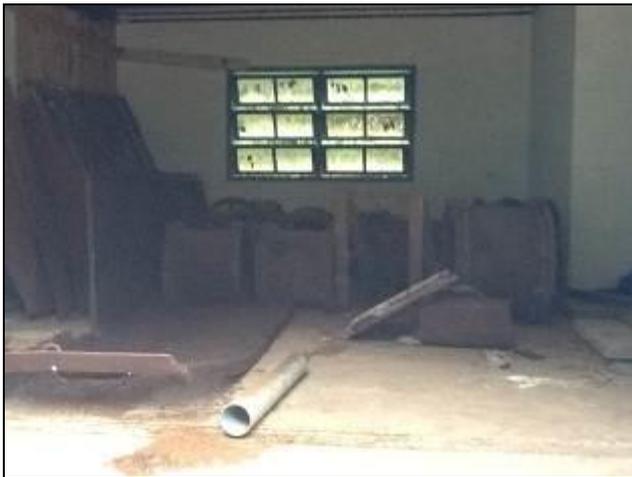
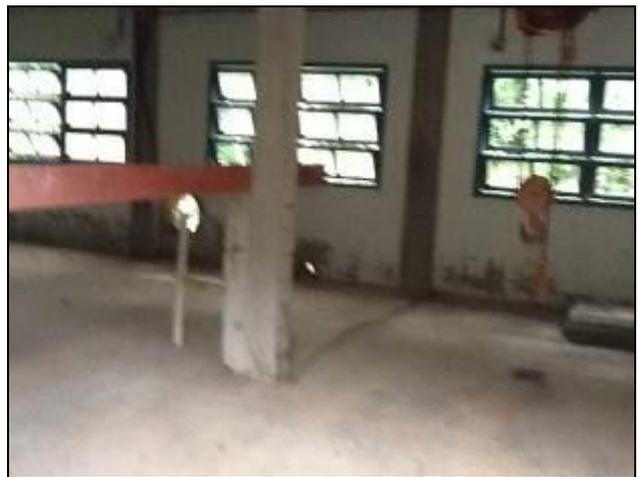
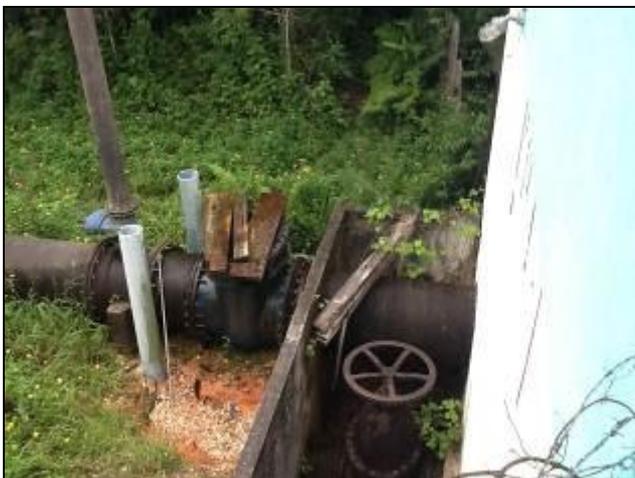
Figura 17: Patrimônio depredado (Acompanhamento I)

Observação 2: Recomenda-se estudo para revitalização das áreas que poderiam servir à Educação Ambiental, o que geraria marketing positivo para a empresa. Abaixo imagens de patrimônio abandonado demonstrando má gestão dos recursos da empresa. Ressalta-se a responsabilidade da Matriz e não da Agência de Santo Amaro. (Inicial)

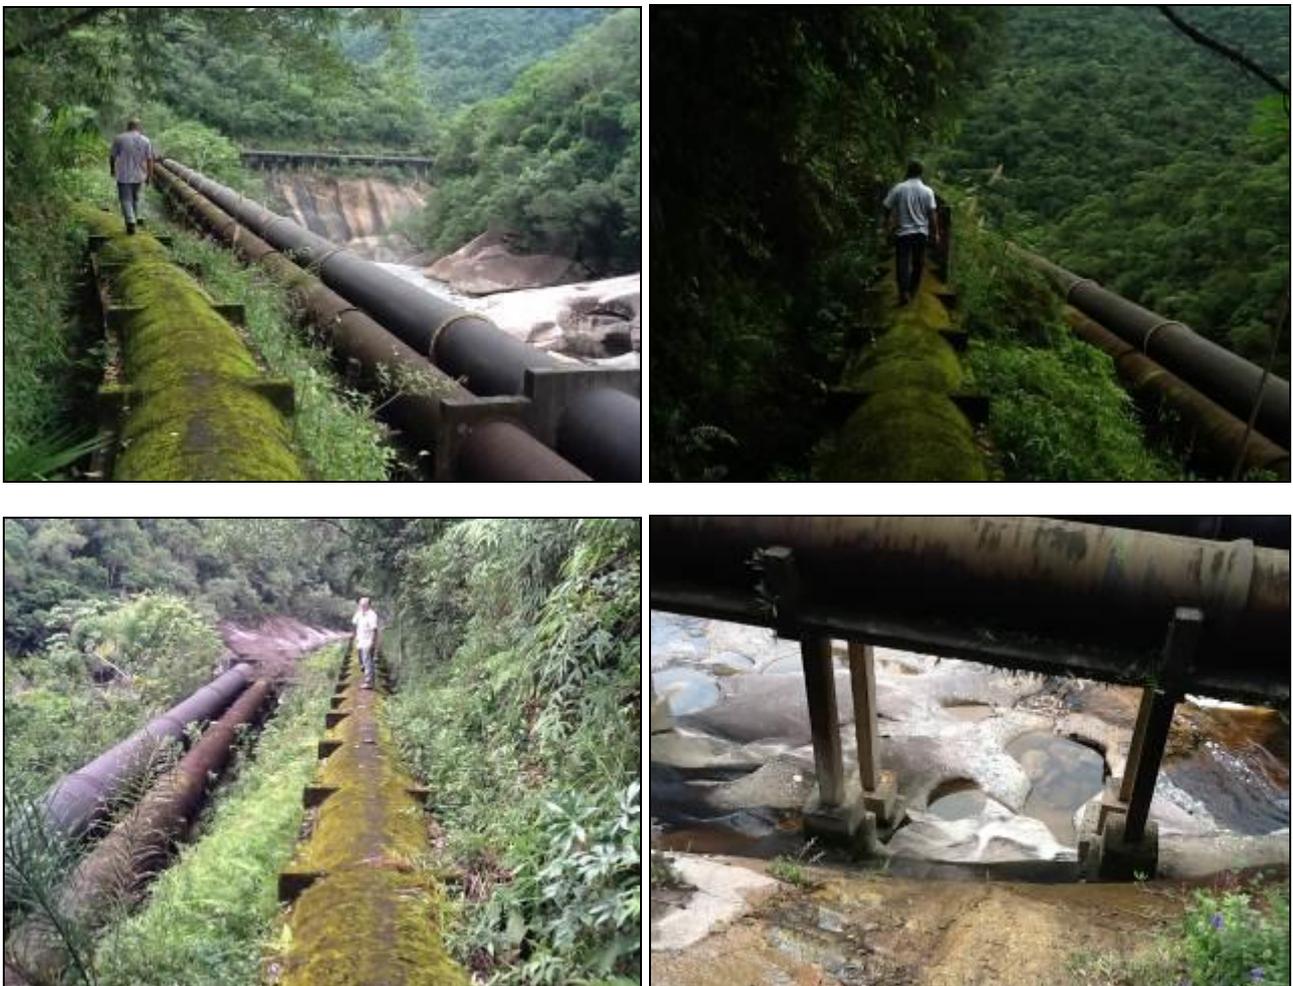
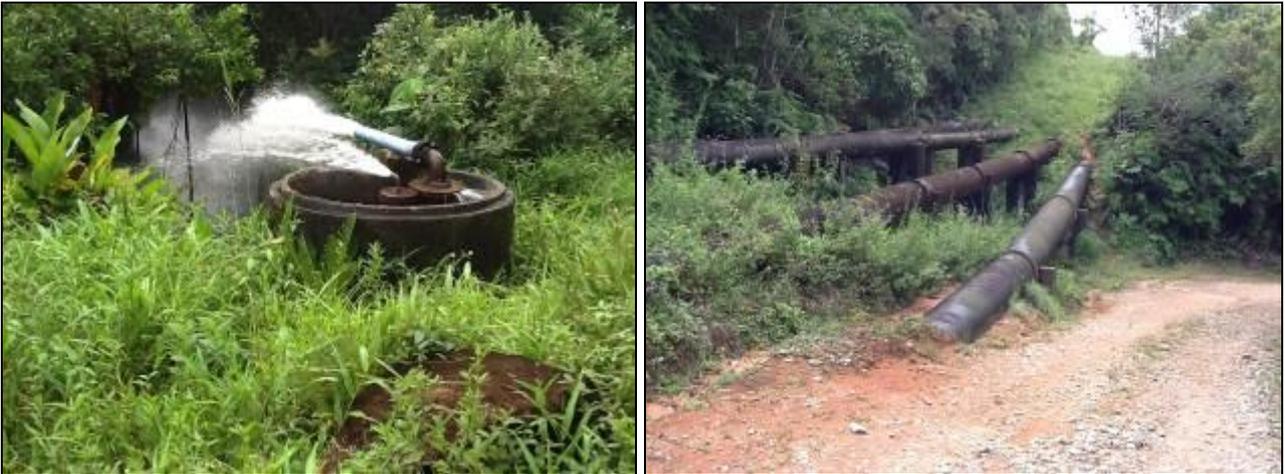
Observação 3: Imagens das adutoras que abastecem os municípios de Santo Amaro, Florianópolis, São José, Biquaçu.

Figura 18: Adutoras do SAA da Grande Florianópolis (Acompanhamento I)

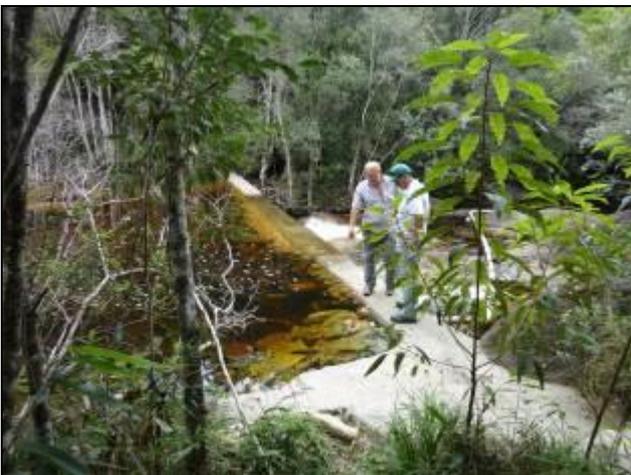
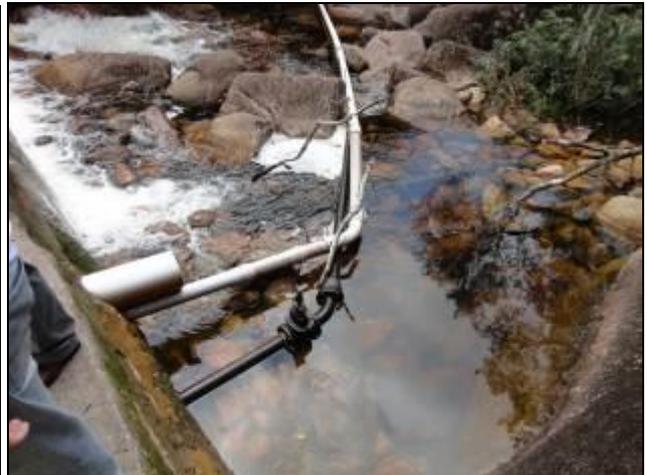
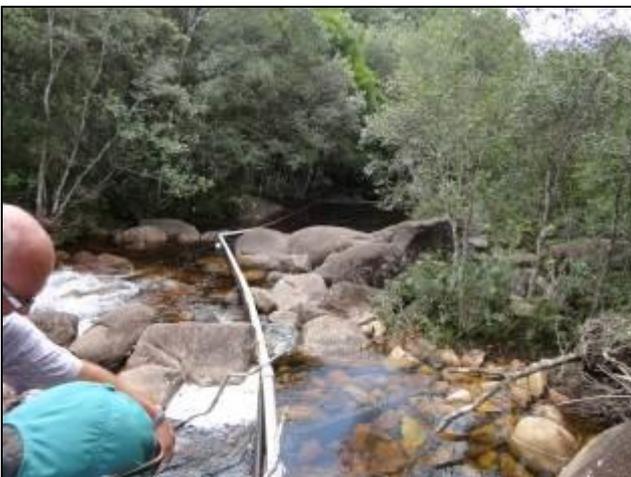
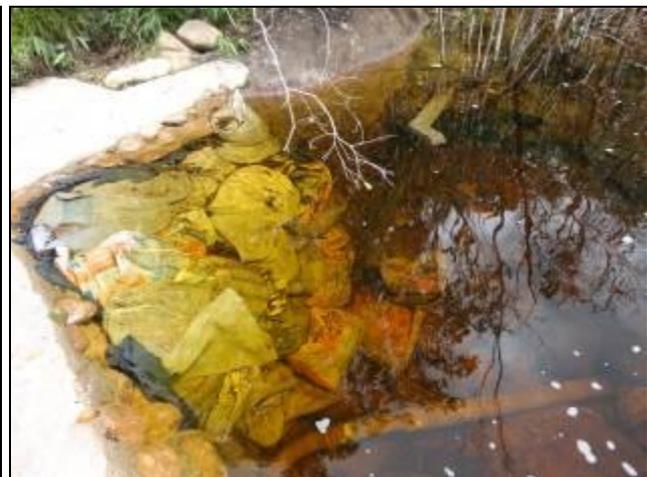
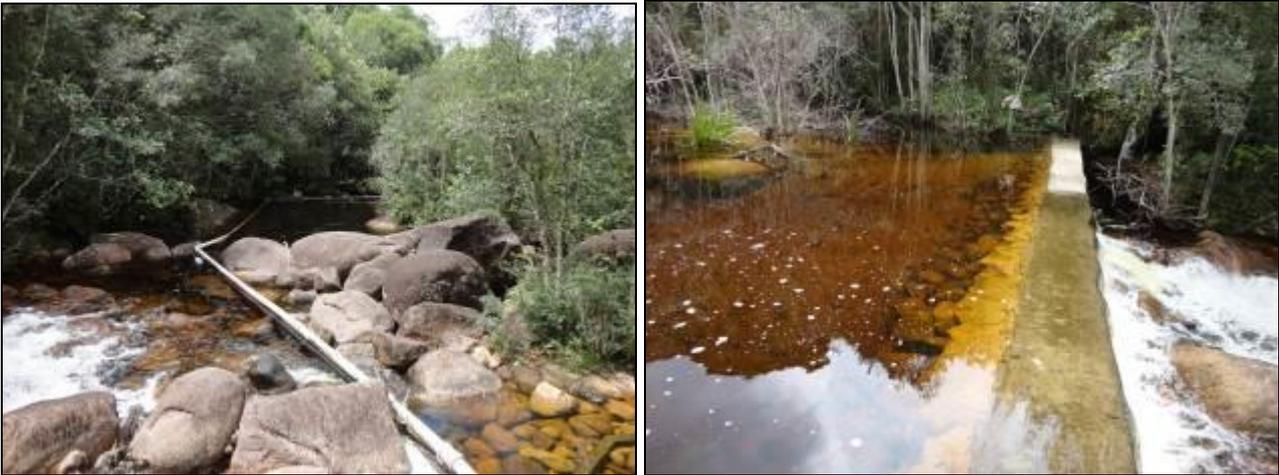
Figura 19: Visão geral da manancial situada em Caldas. (Acompanhamento I)

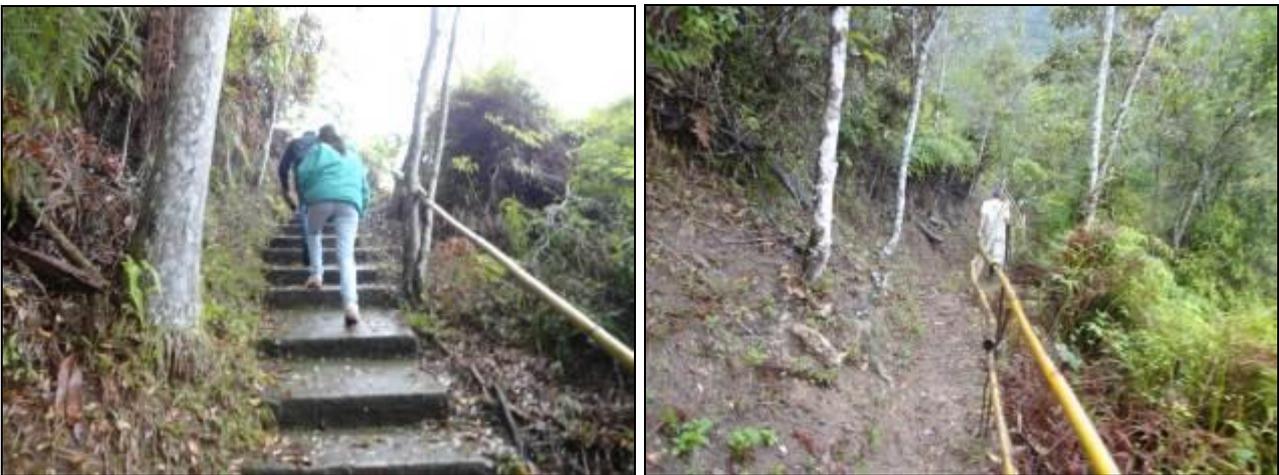
Figura 20: Acesso à captação (Acompanhamento II)

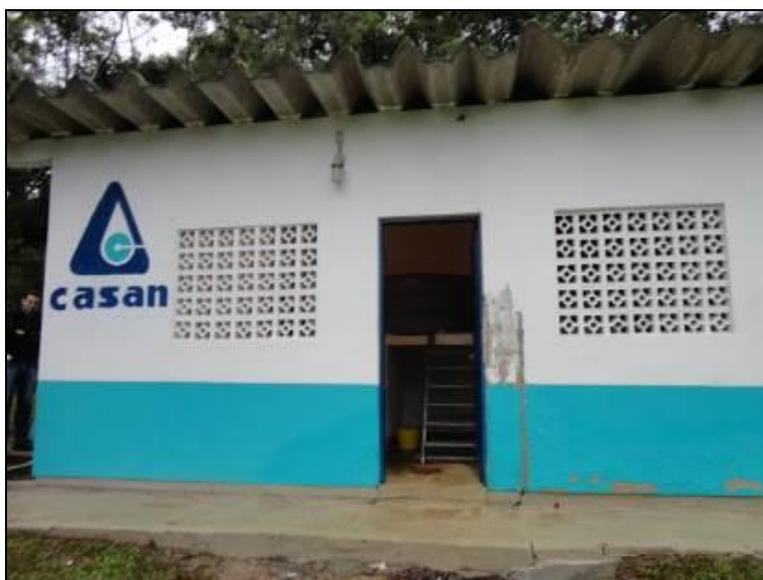
Figura 23: Fachada da ETA Caldas da Imperatriz

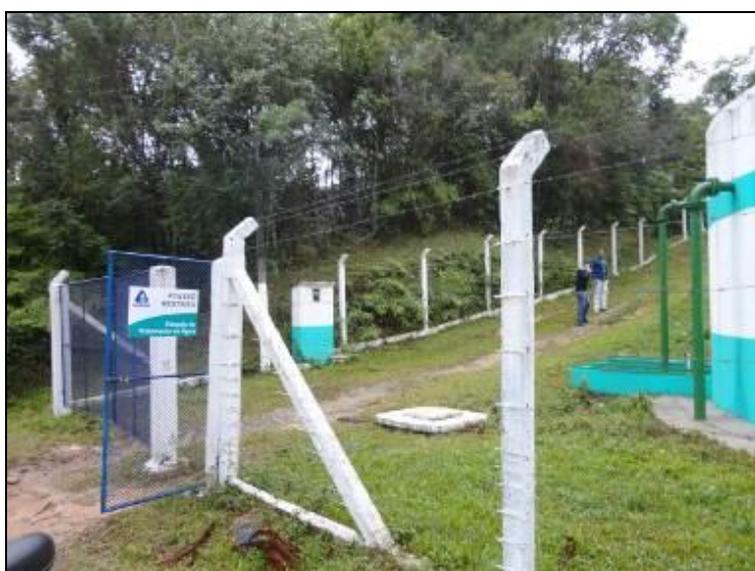
Figura 24: Acesso a ETA junto ao Reservatório (Acompanhamento II)

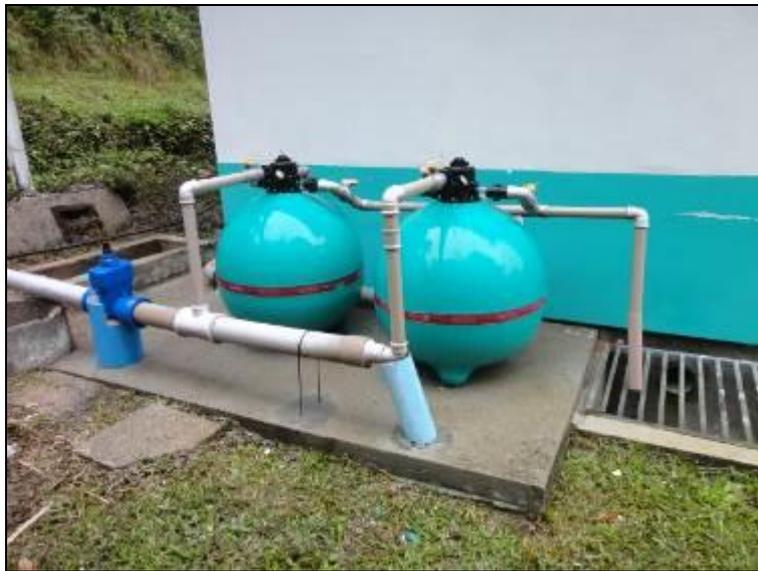
Figura 25: Filtros da ETA (Acompanhamento II)

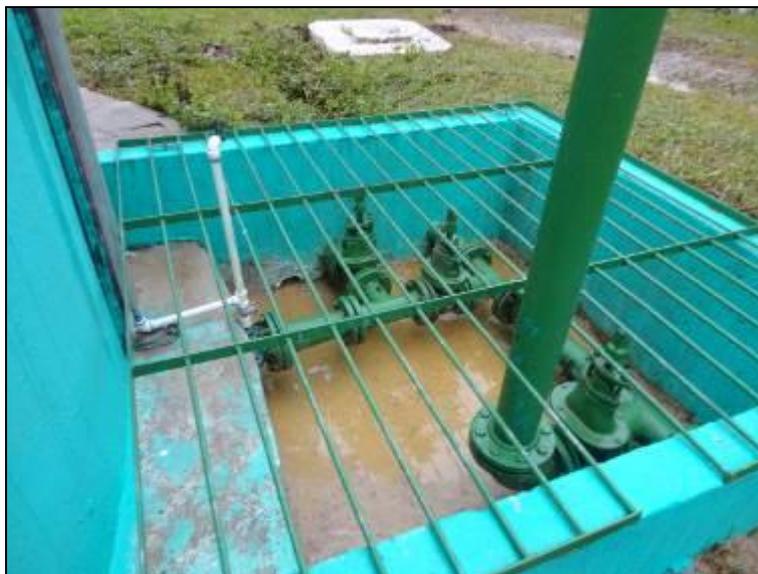
Figura 26: Estruturas gradeadas. (Acompanhamento II)

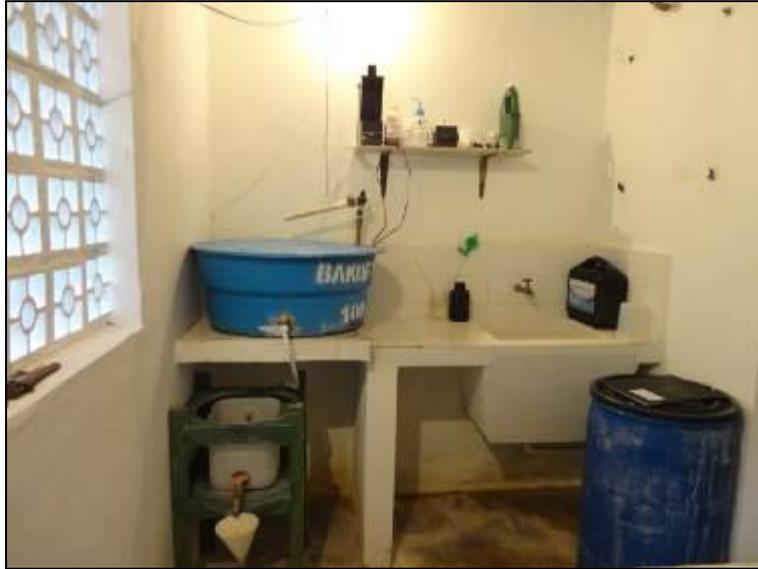
Figura 27: Interior da Casa de Química

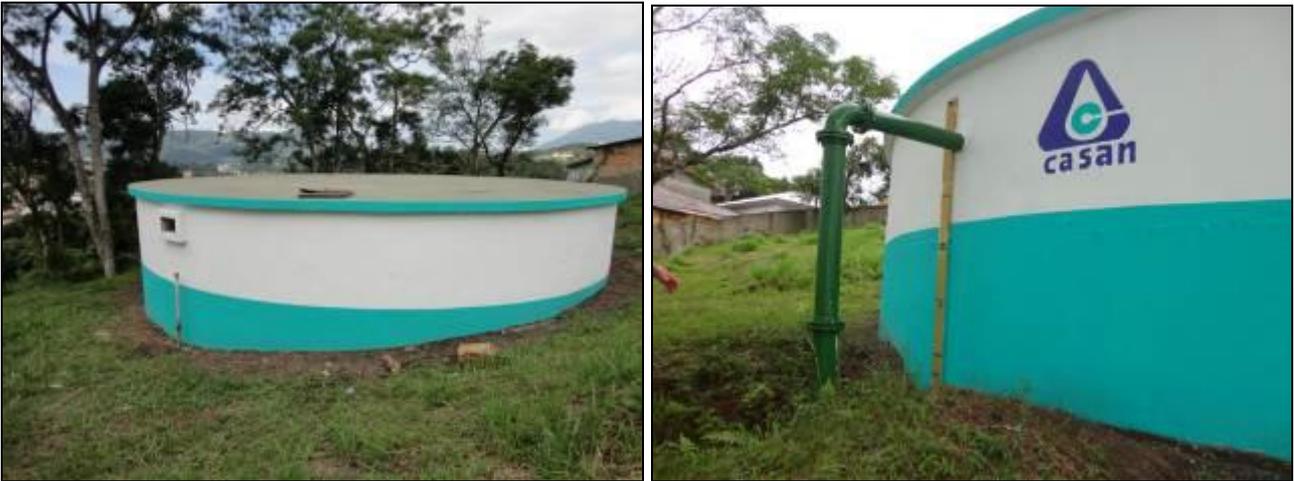
Figura 28: Imagens do Reservatório (R-01) que serve ao SAA de Santo Amaro da Imperatriz (Acompanhamento I)

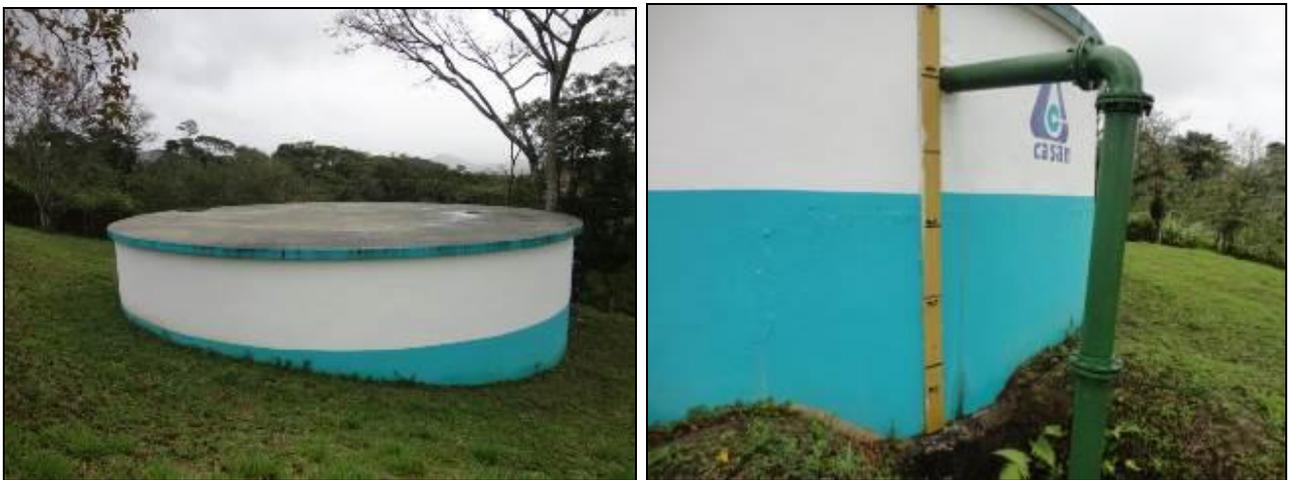
Figura 29: R-01 na Visita de Acompanhamento II

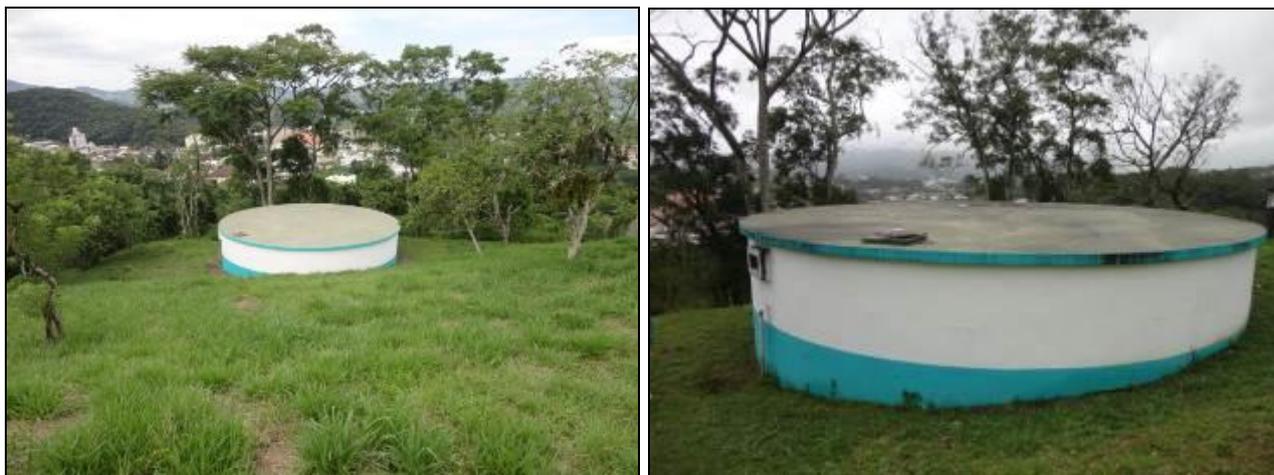
Figura 33: Cobertura em boas condições. (Acompanhamento I e II)

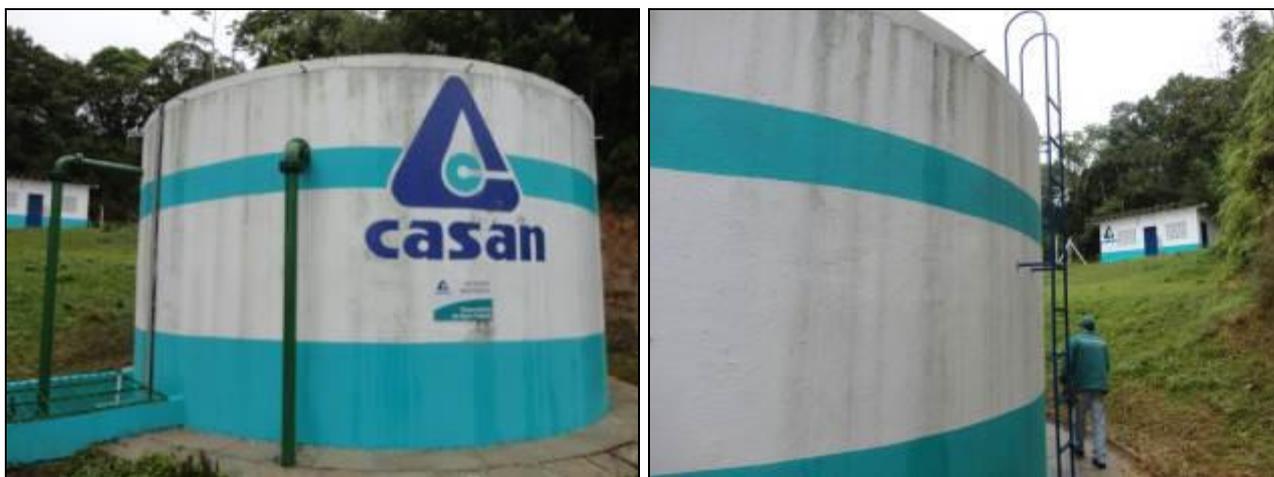
Figura 34: Reservatório de Caldas (Acompanhamento II)

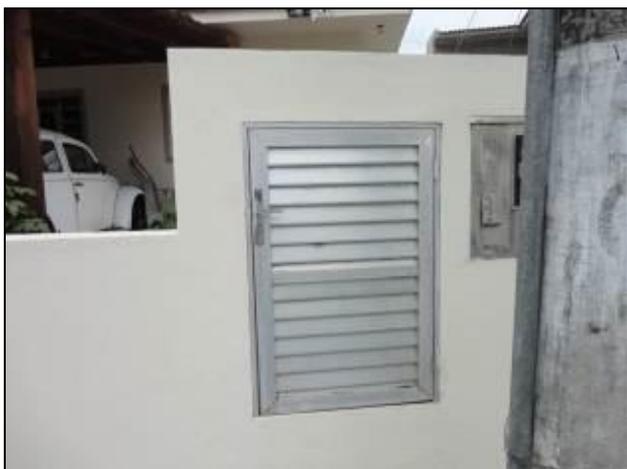
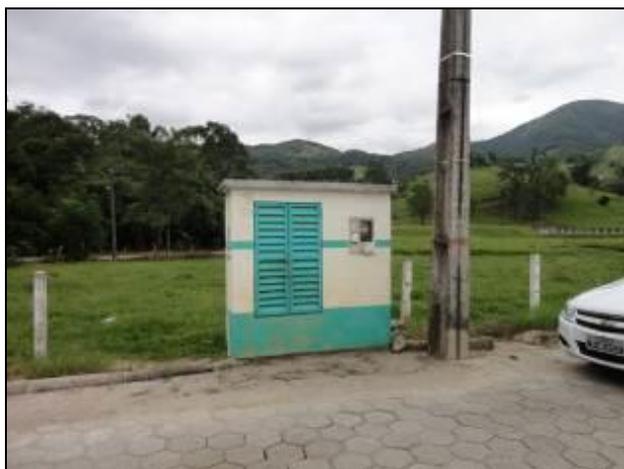
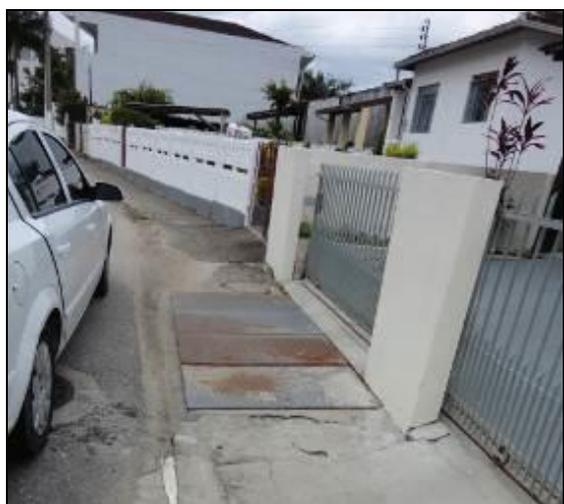
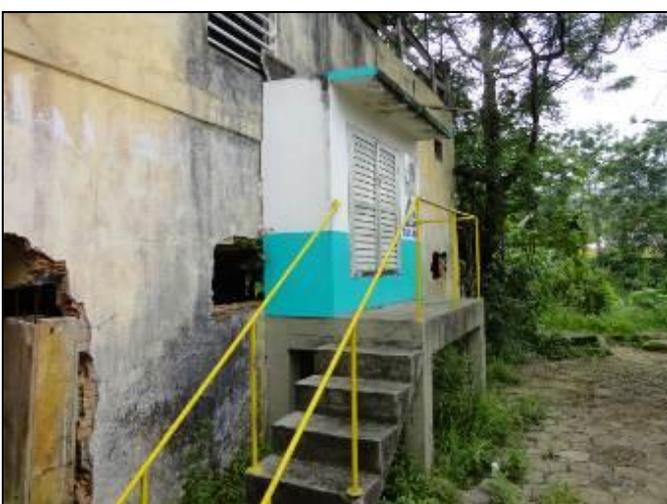
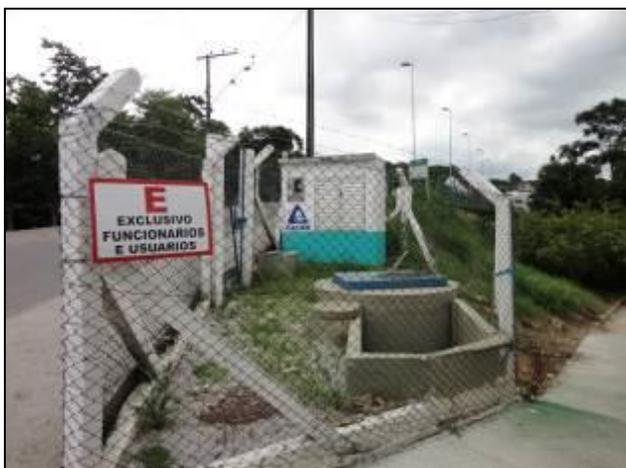
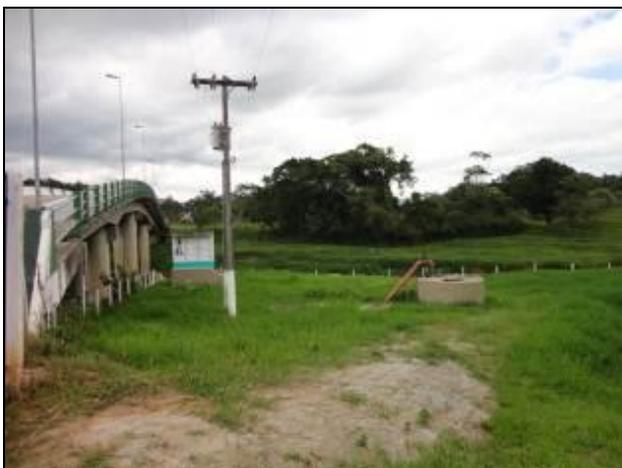
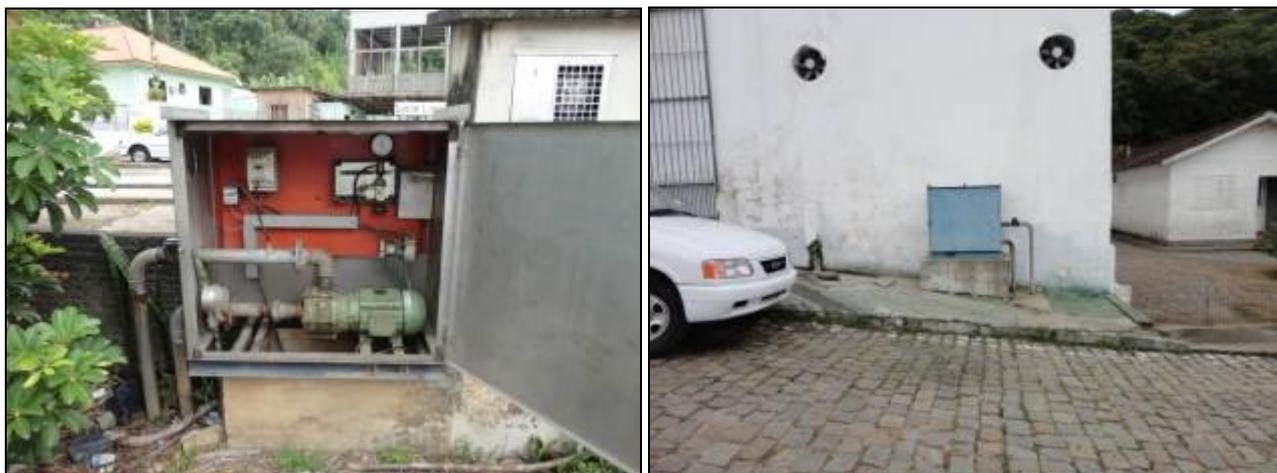
Figura 35: Recalques e EE dos SAA e SES de Santo Amaro da Imperatriz (Acompanhamento I)

9) Há problemas de vazamentos na adutora? Constantemente, em virtude da pressão da rede.

Outras observações: Recomenda-se difundir a tecnologia anti-vazamentos para as outras agências e unidades da Concessionária. (Acompanhamento I)

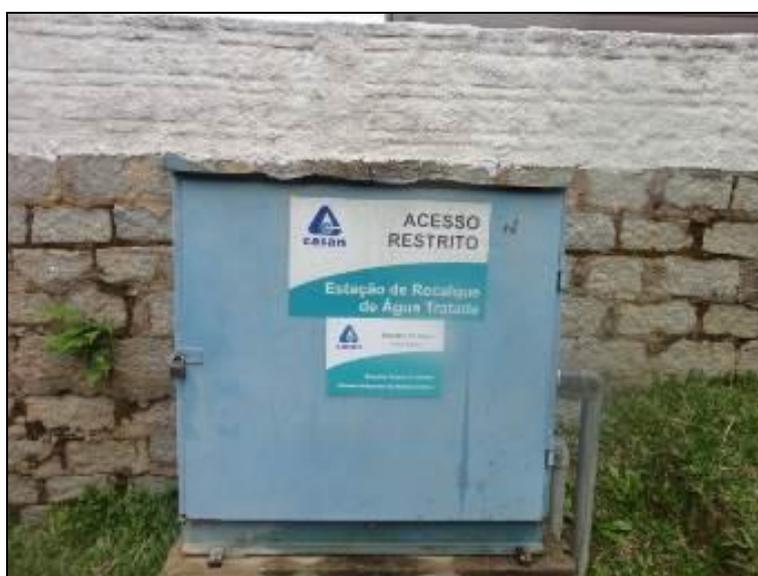
Figura 36: Booster N. Sª das Dores

Obs.: Foram visitadas todas as Estações de Recalque e Estações Elevatórias disponíveis nos Sistemas e as condições melhoraram em relação às visitas anteriores. Todas estão pintadas e identificadas. Faltam apenas cadeados em alguns quadros de energia – Disjuntores.
(Acompanhamento II)

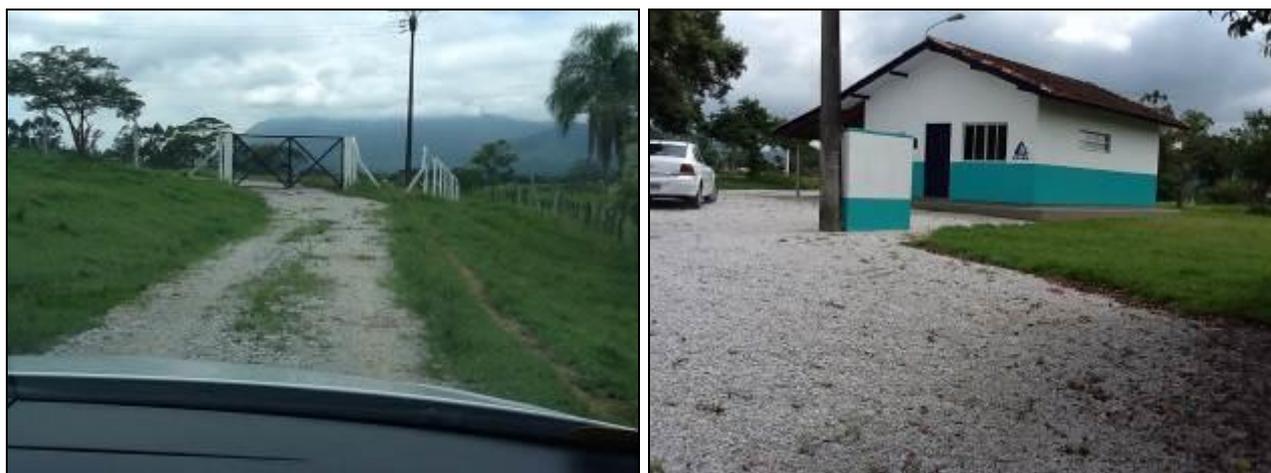
Figura 50: Vista da entrada e estação de controle da ETE de Santo Amaro da Imperatriz.
(Acompanhamento I)

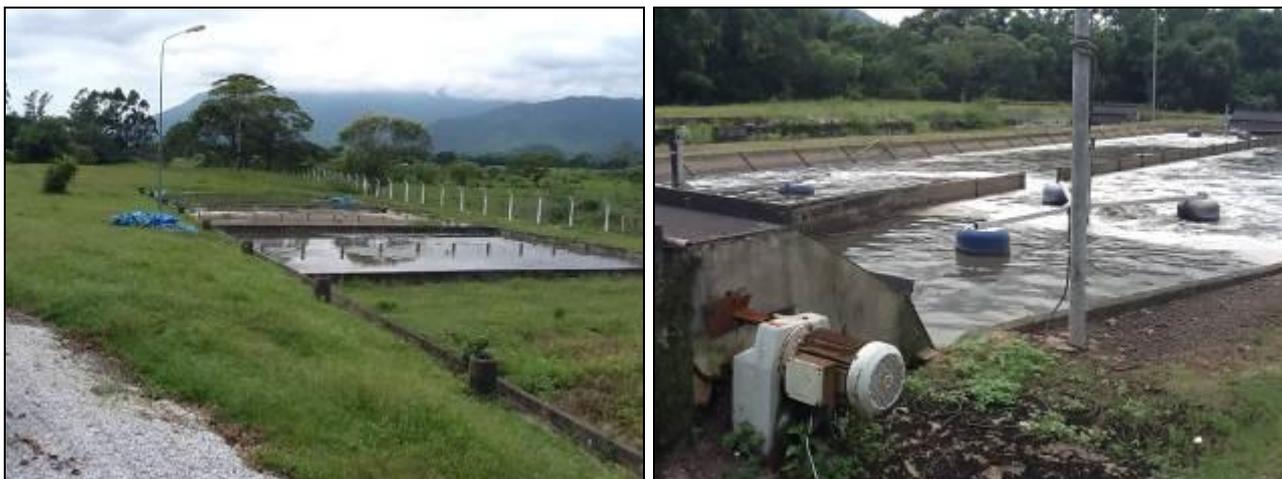
Figura 51: À direita área de deposição do lodo e à esquerda equipamentos de aeração.

- 13) Existe reclamação de moradores das proximidades a respeito de maus odores e/ou barulho? Sim (x) Não () Obs.: Recomenda-se a cobertura dos depósitos de lodo. (Acompanhamento I)

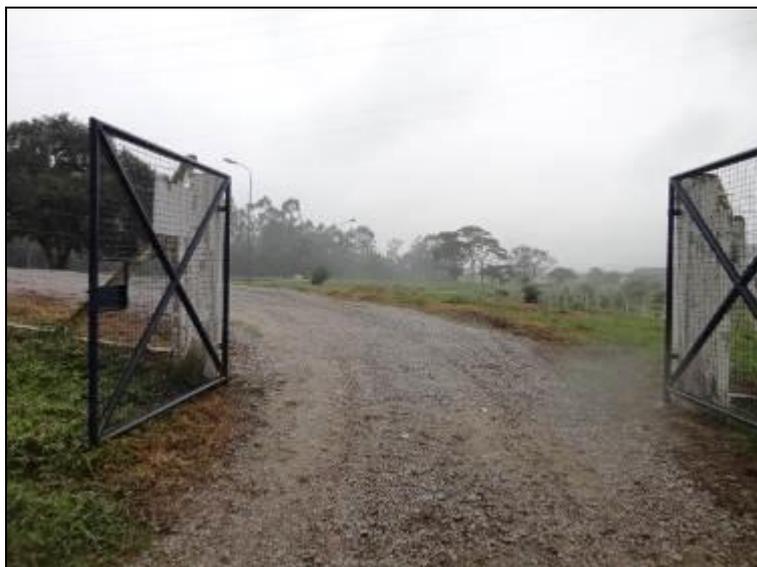
12) O acesso à ETE está em boas condições? Sim (x) Não () - Obs.: Próxima a cidade.

Figura 53: Acesso a ETE (Acompanhamento II)

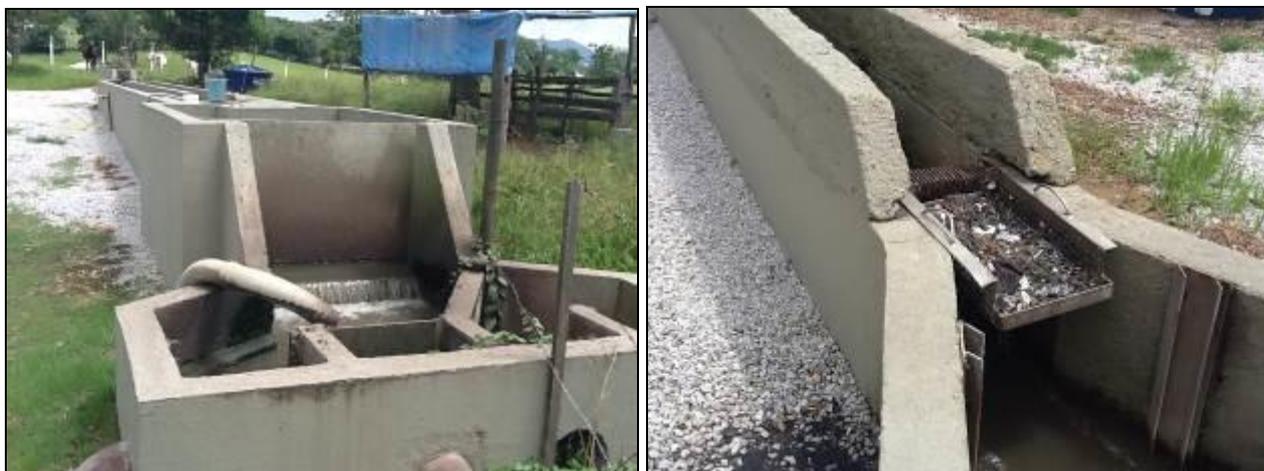
Figura 54: Gradeamento de entrada do esgoto. (Acompanhamento I)

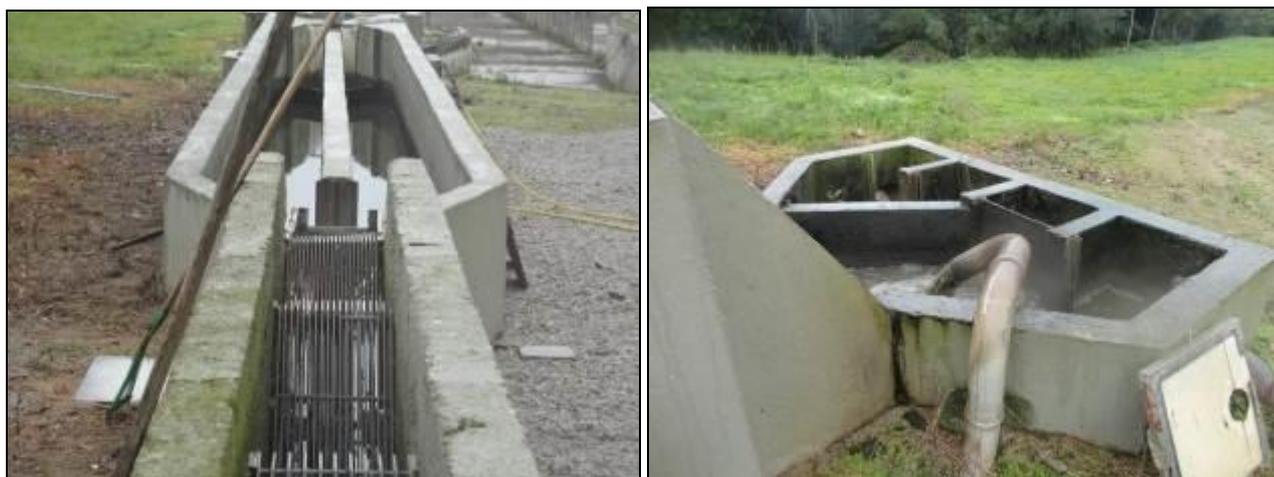
Figura 55: Entrada de Efluente (Acompanhamento II)

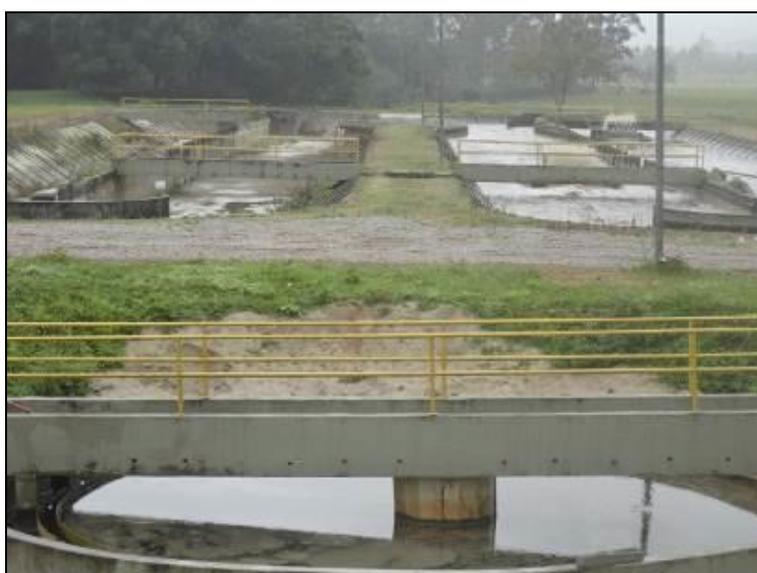
Figura 57: Vista geral da ETE (Acompanhamento)

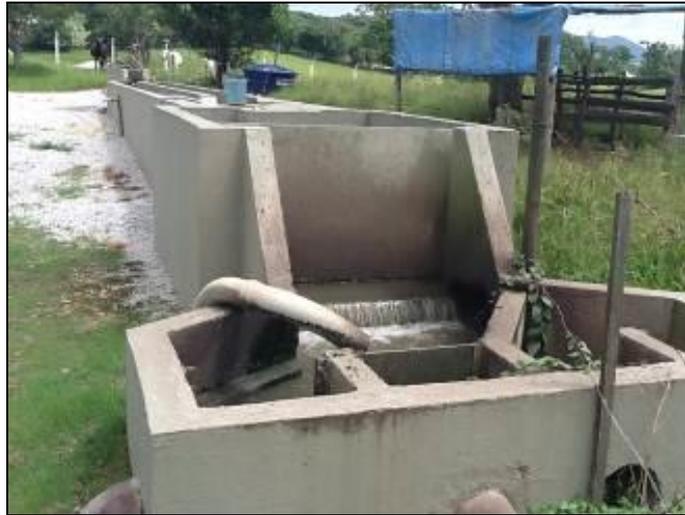
Figura 58: Área de recepção é limpa várias vezes ao dia. (Acompanhamento I)
