Assunto: Fiscalização de ACOMPANHAMENTO dos Serviços de Saneamento Básico – GEFIS 022_13

Referência: Processos AGESAN 00036/2011 e 00088/2013 e Relatório Inicial GEFIS nº 006/2011 e Acompanhamento 001/2012

Tipo de Auditoria: Fiscalização de Acompanhamento
Unidade Auditada: Sistema de Abastecimento de Água.
AG. REG.STO A DA IMPERATRIZ - ARSAO
Rua: Prefeito José Kehrig - S/Nº - Centro - Santo A Imperatriz - SC
Fone: (48) 3245-1150
CEP: 88.140.000
CNPJ: 82.508.433/0033-02
Data da Inspeção: 20 / 06 / 2013.

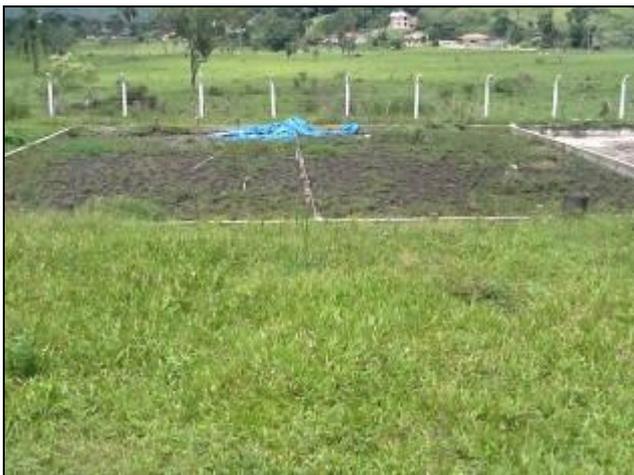
Figura 59: Lodo em pousio à esquerda e lagoa de decantação final à direita. (Acompanhamento I)

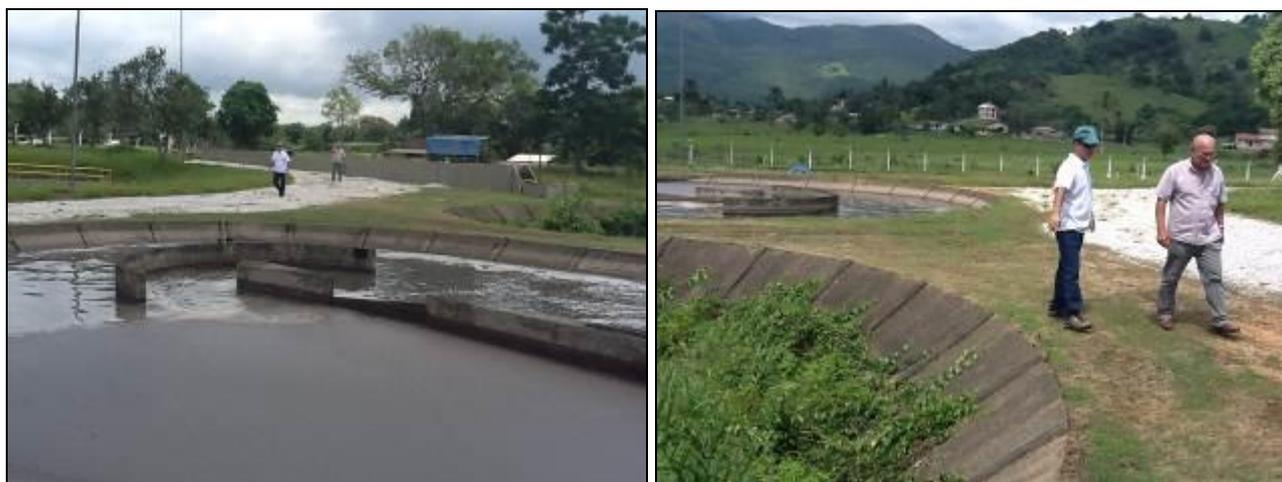
Figura 61: Outras estruturas da ETE (Acompanhamento I)
