RELATÓRIO DE ACOMPANHAMENTO GEFIS Nº 016/2013

Assunto: Fiscalização de ACOMPANHAMENTO dos Serviços de Saneamento Básico

Referência: Processo AGESAN 0000080/2011

Unidade Auditada: SAA e SES.

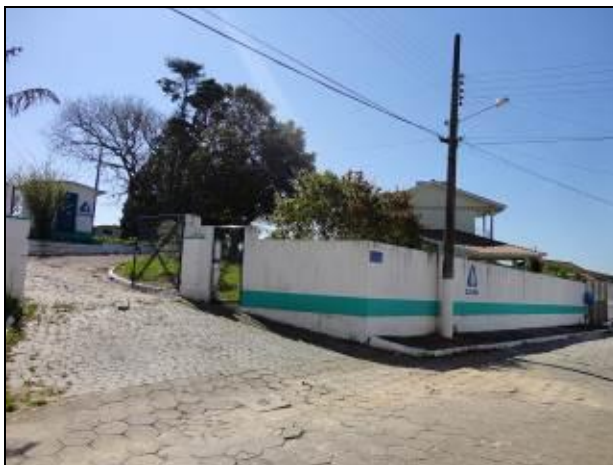
Figura 3: Reservatório (R-02) mais antigo do município. (Inicial)

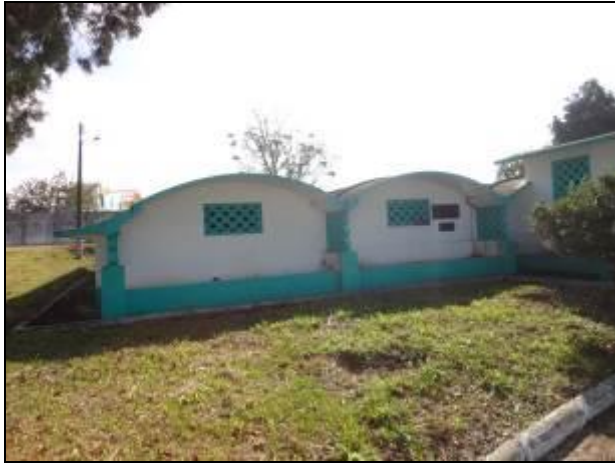
Figura 4: R-02 cercado e identificado (Acompanhamento)

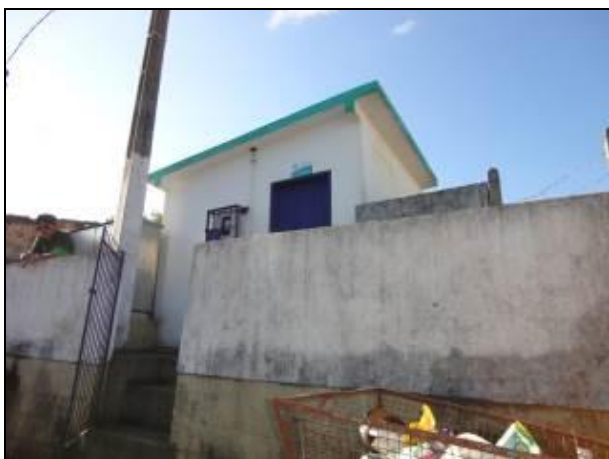
Figura 10: ERAT Areis (Acompanhamento)

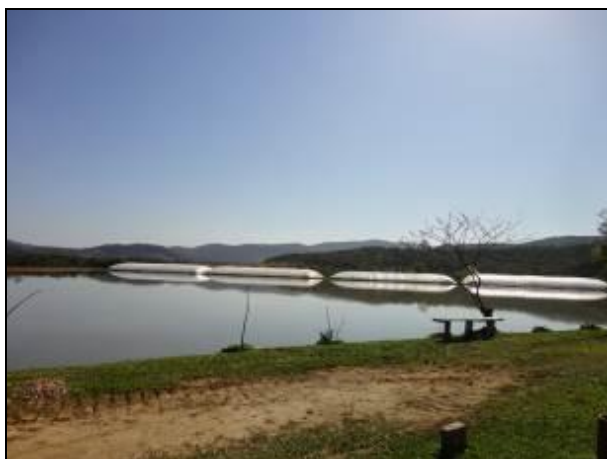
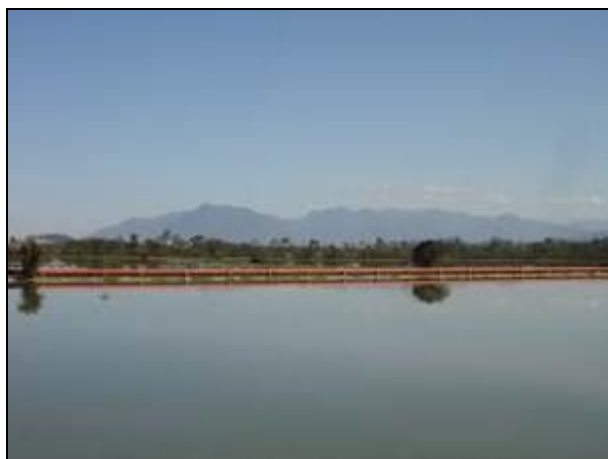
Figura 19: Imagens das lagoas de decantação da ETE – Potecas. (Inicial)

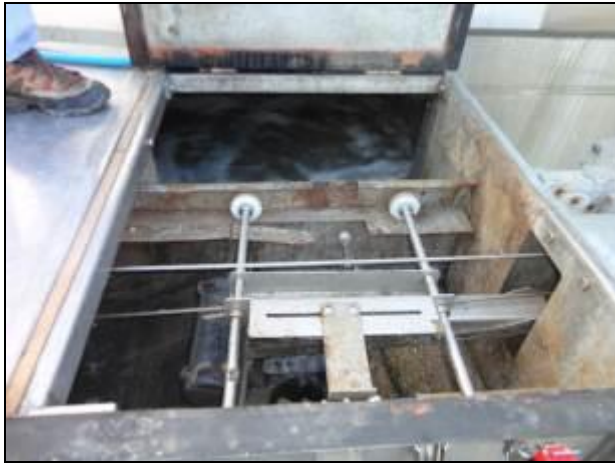
Figura 22: Equipamentos de tratamento inicial (Acompanhamento)

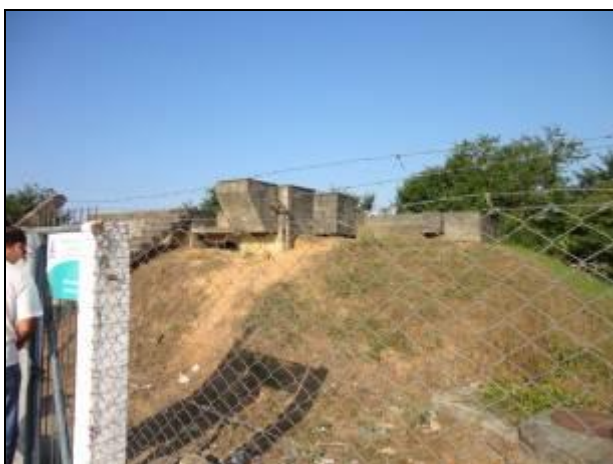
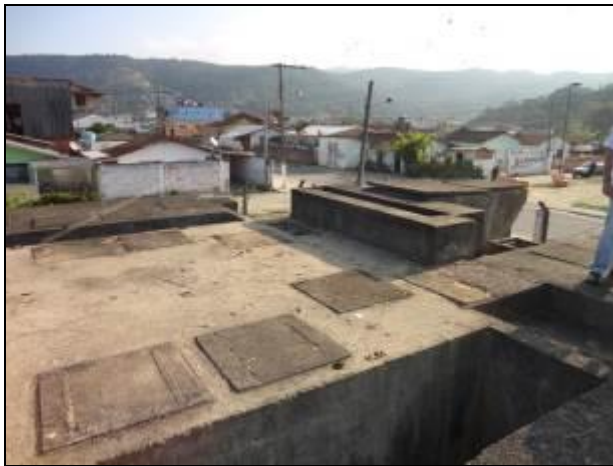
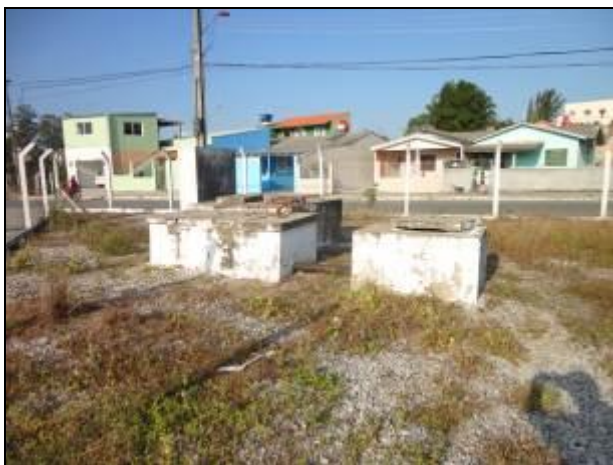
Figura 40: ETE José Nitro I (Acompanhamento)

Figura 41: ETE José Nitro II (Acompanhamento)

Obs.: As duas ETEs - Estações de Tratamento de Esgoto - registradas acima foram construídas pela PMSJ quando da implantação dos loteamentos adjacentes. Foram incorporados pela Concessionária recentemente e esta tem o compromisso de realizar as melhorias e adaptações necessárias ao atendimento adequado das necessidades de esgotamento sanitário das comunidades do entorno. A Empresa deverá apresentar os respectivos projetos com prazos e investimentos.

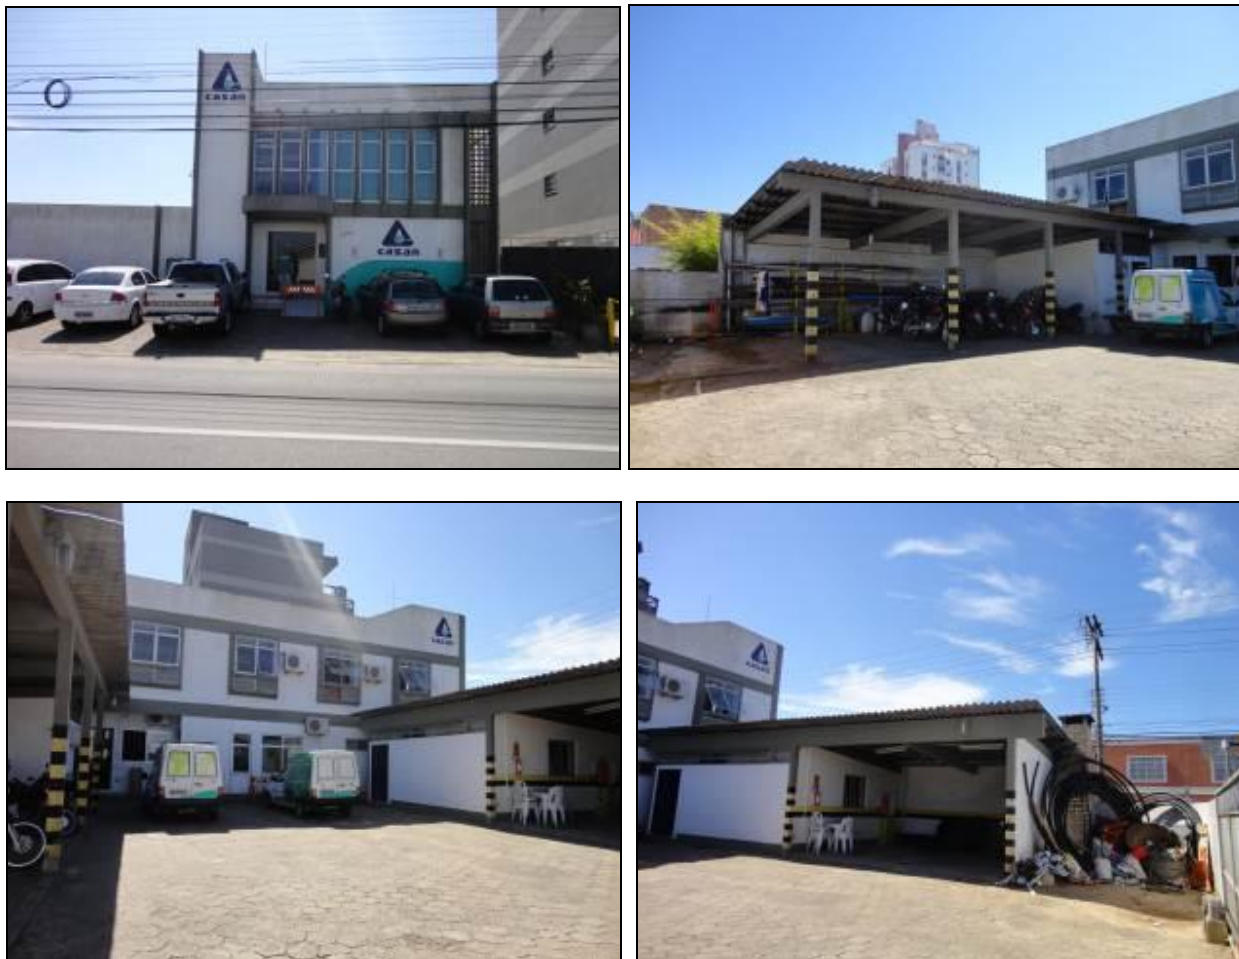
Figura 42: Imagens da Agência de São José. (Inicial)

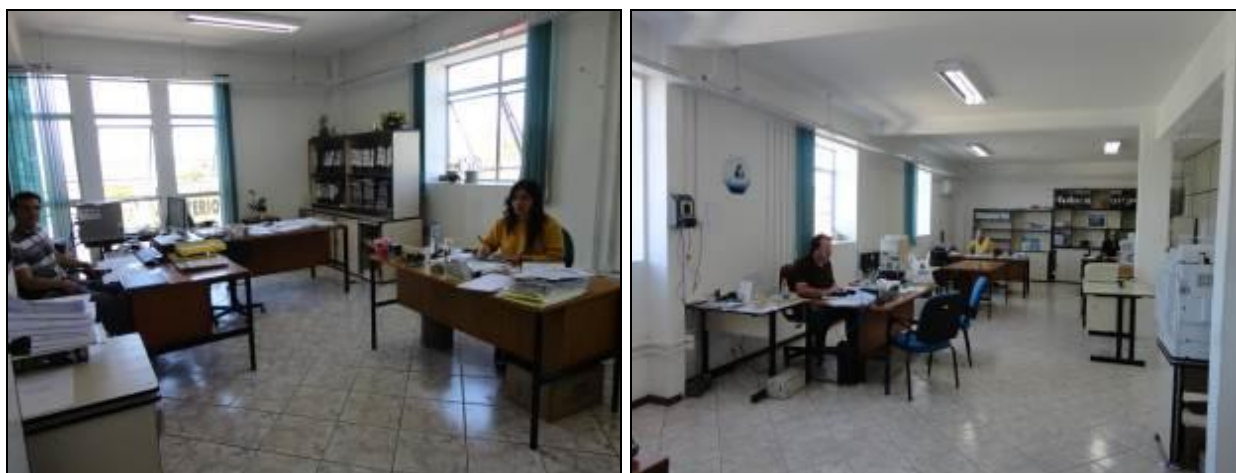
Figura 45: Áreas de funcionamento administrativo. (Inicial)

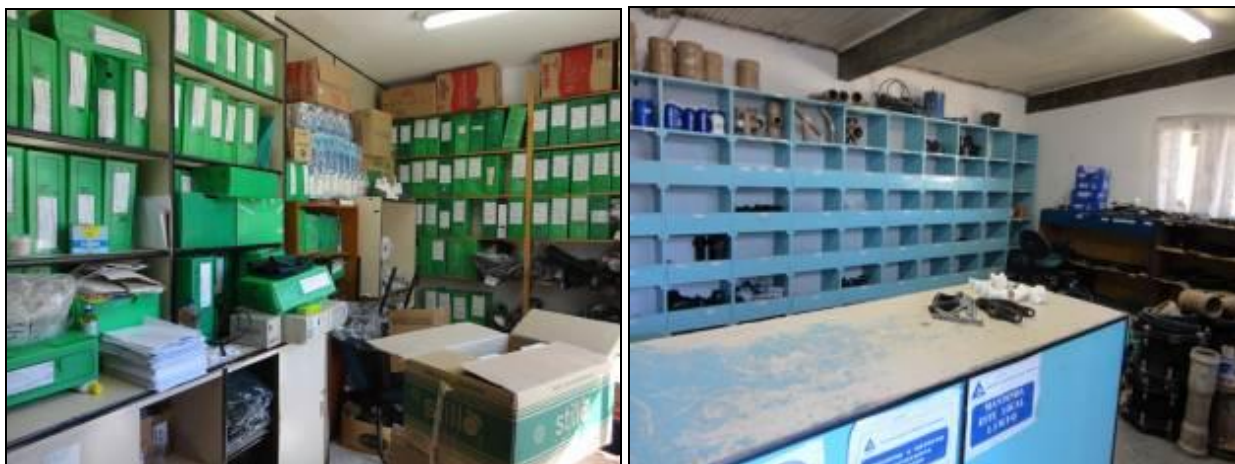
Figura 46: Visão das áreas internas administrativas do Escritório de São José: almoxarifados.

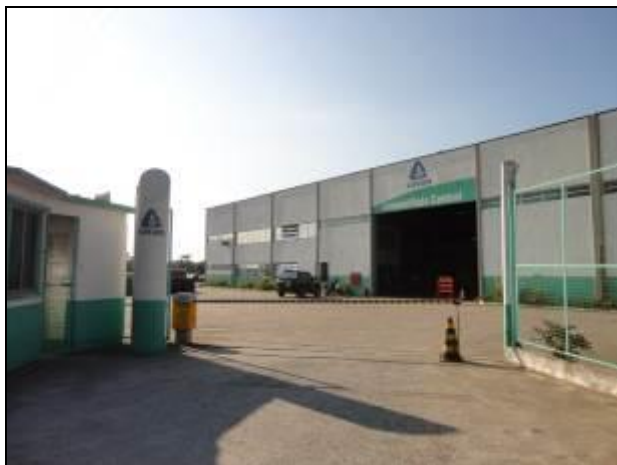
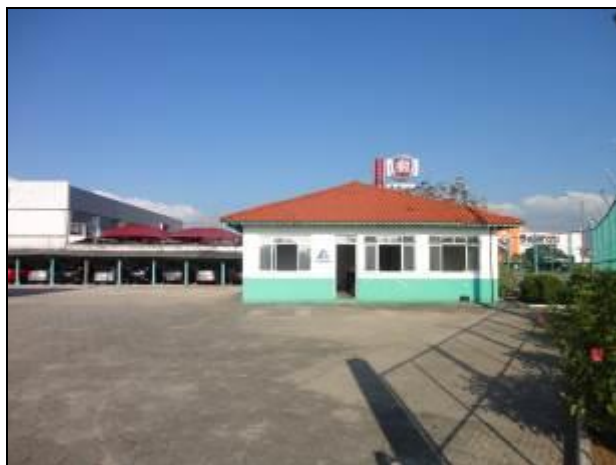
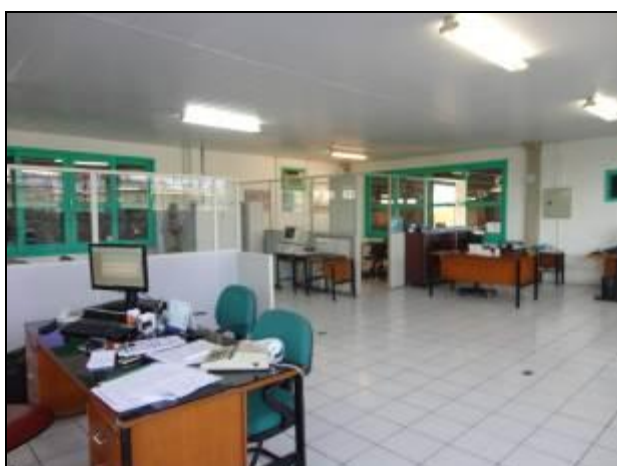
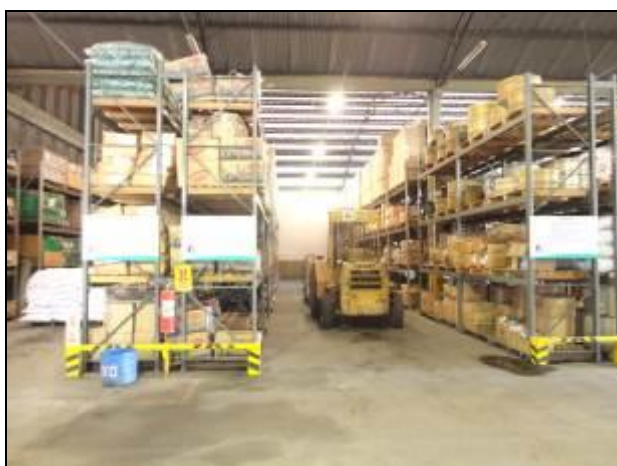
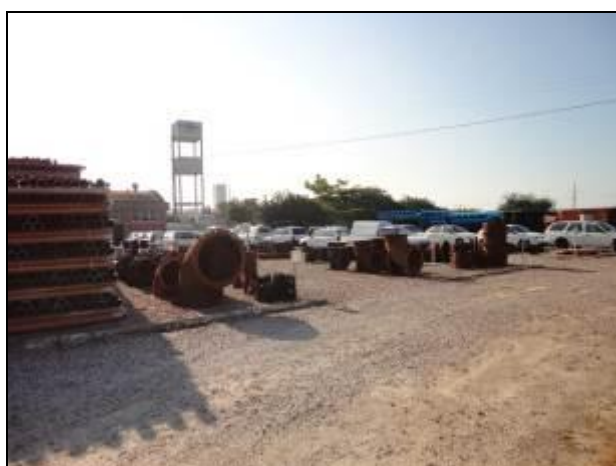
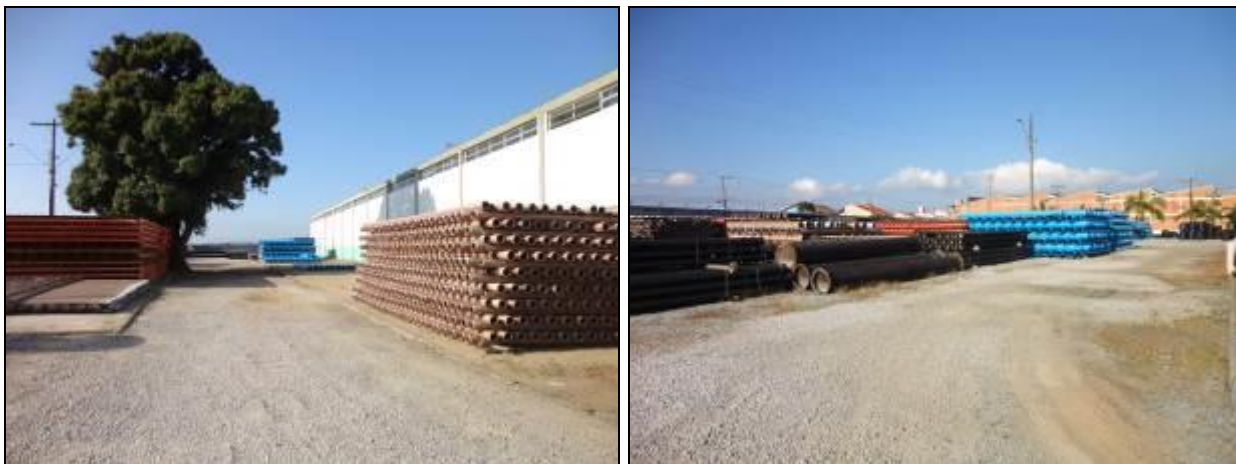
Figura 47: Almoxarifado Central localizado em Barreiros atende toda SC. (Acompanhamento)
