RELATÓRIO DE FISCALIZAÇÃO

Assunto: Fiscalização dos Serviços de Saneamento
Básico do Município de São Joaquim

Relatório nº 007/2012

Data: 25 /04/2012.

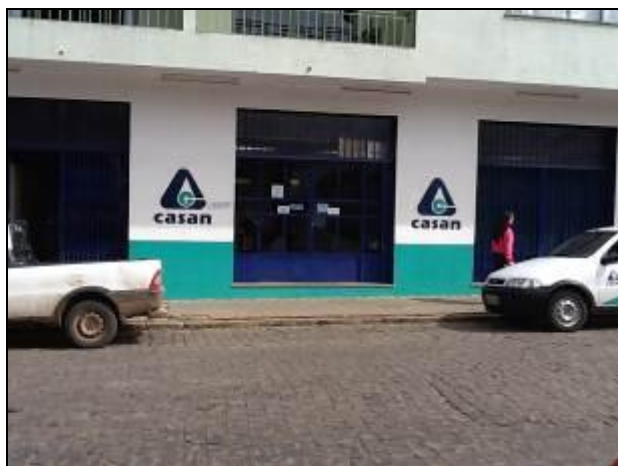
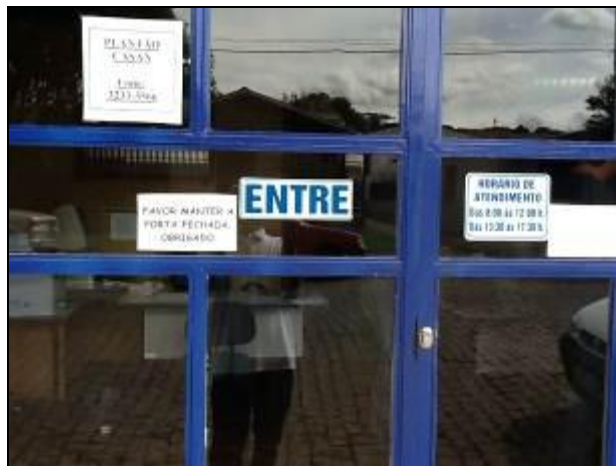
Fachada do Escritório

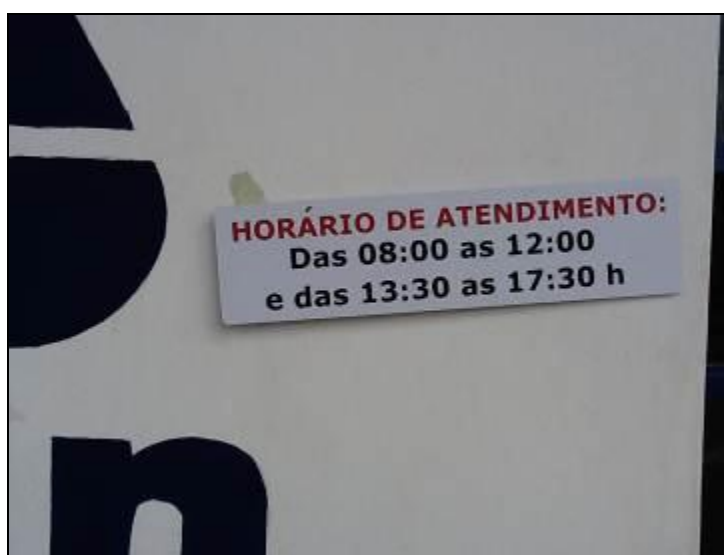
Cartaz com horário

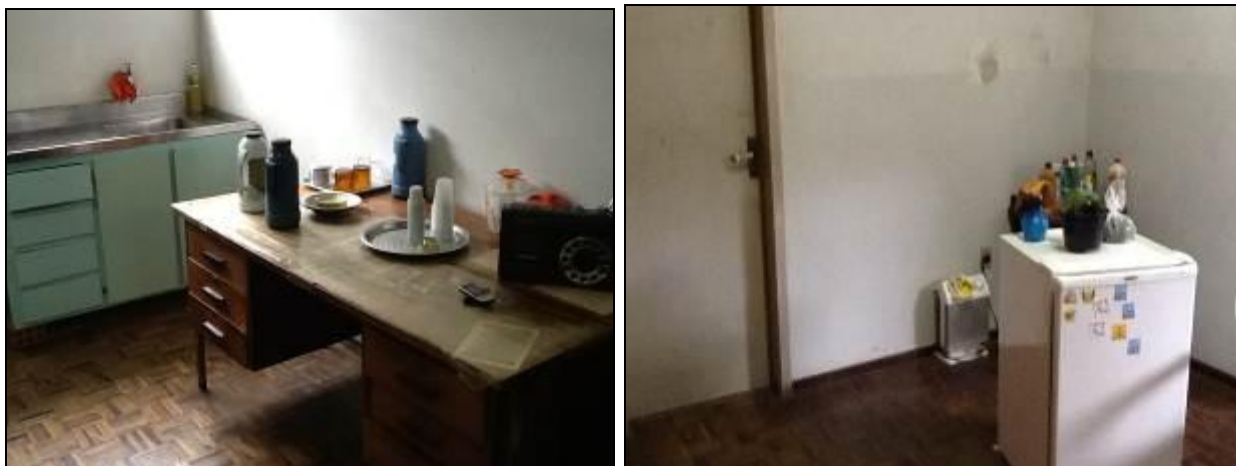
Áreas de uso comum em boas condições de organização e limpeza.

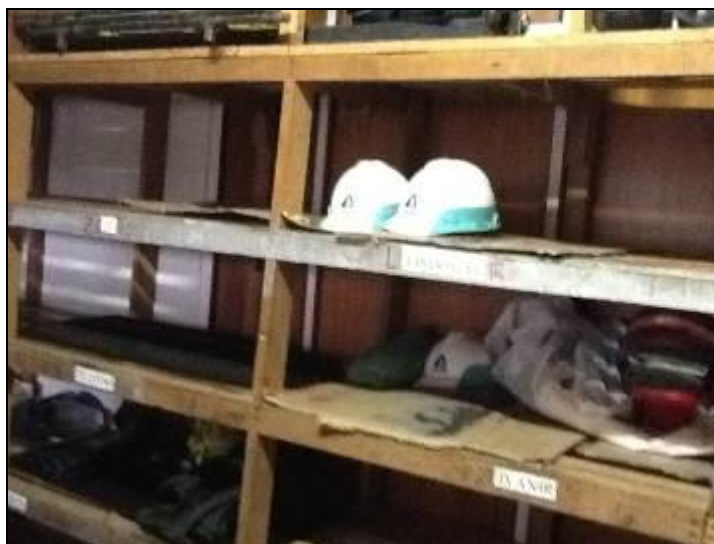
Equipamentos de Proteção Individual.

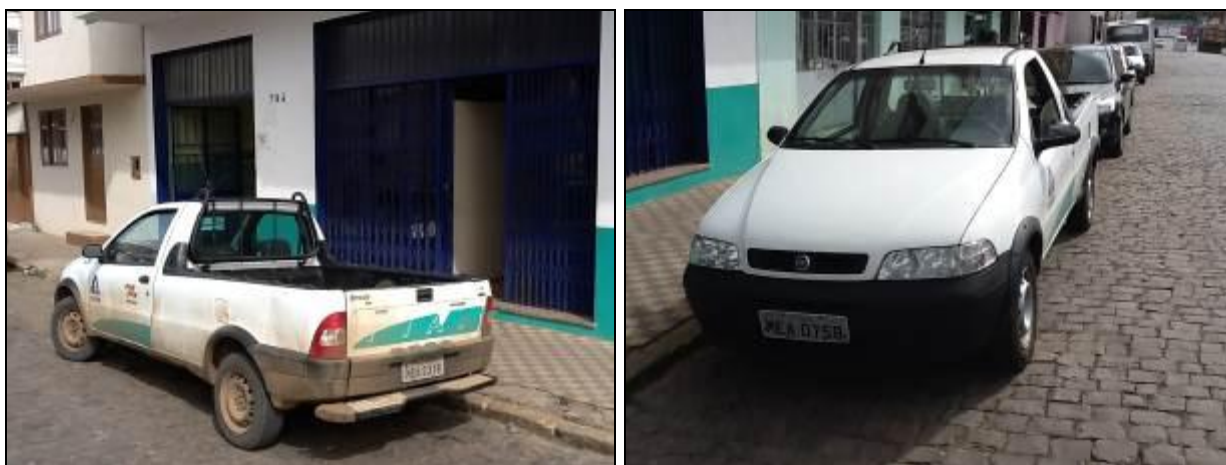
Alguns dos veículos à disposição de São Joaquim.

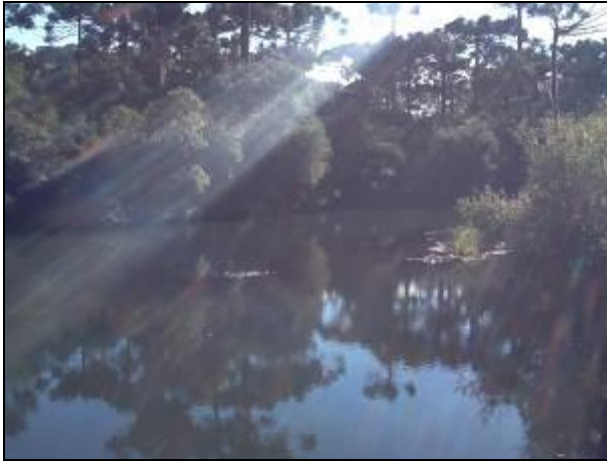
Área do Manancial com a Represa em destaque à direita.

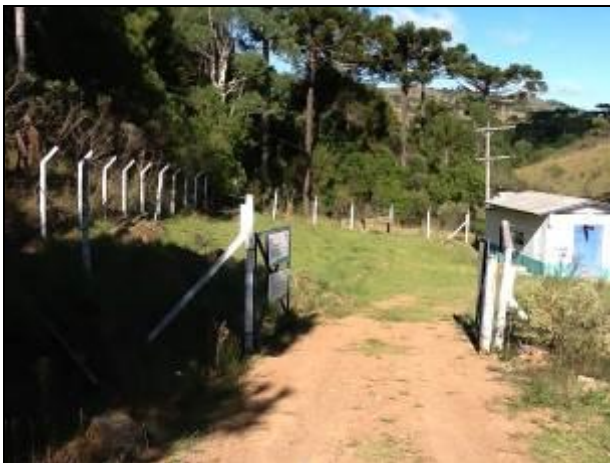
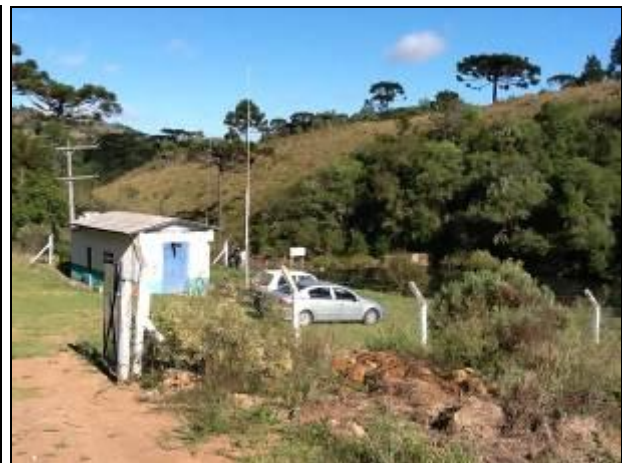
Área do manancial cercada e identificada.

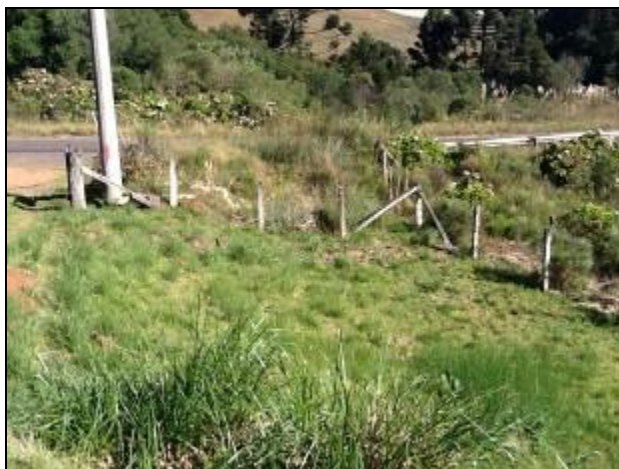
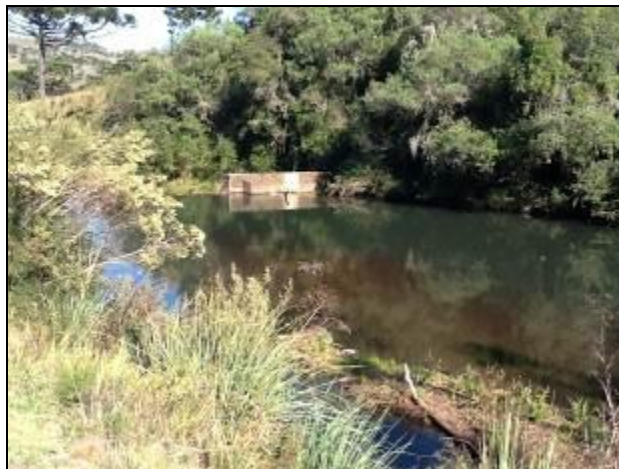
Acesso à área e à barragem.

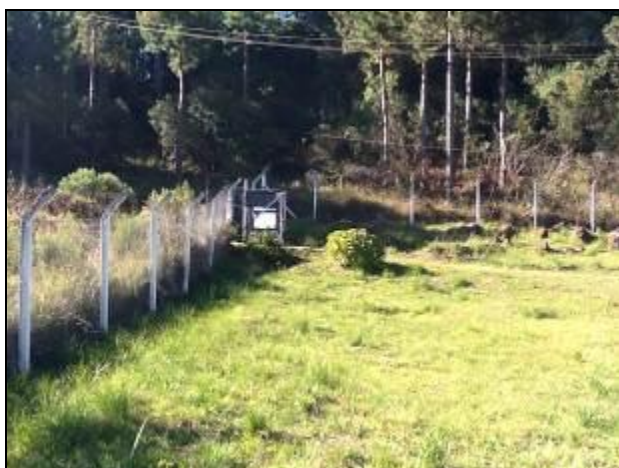
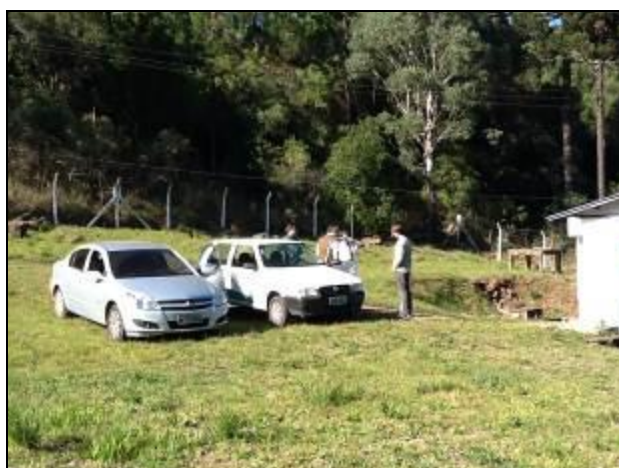
Vista geral do cercamento da área de captação.

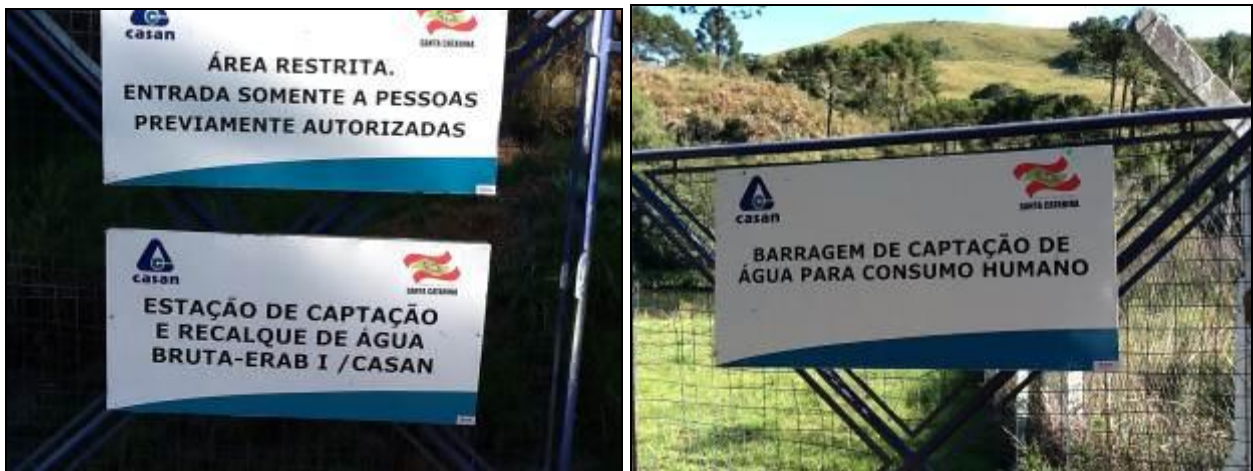
Placas de identificação conforme orientação da Agência Reguladora.

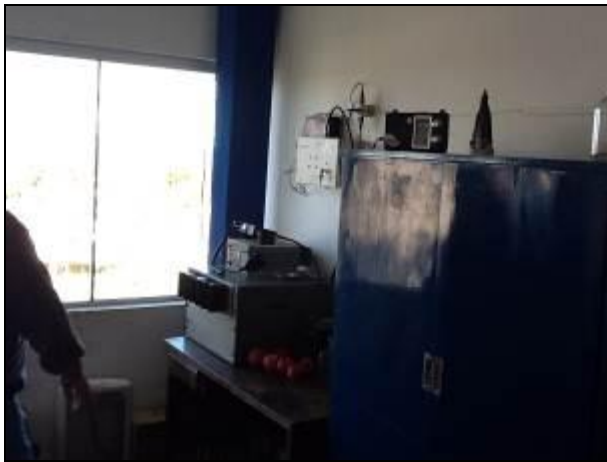
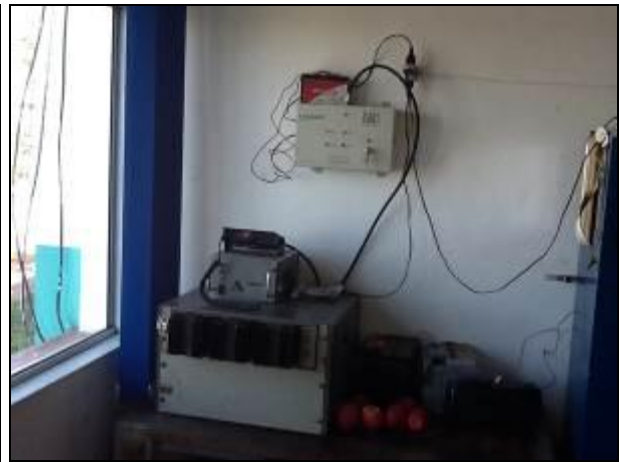
Outros equipamentos de acompanhamento da ETA.

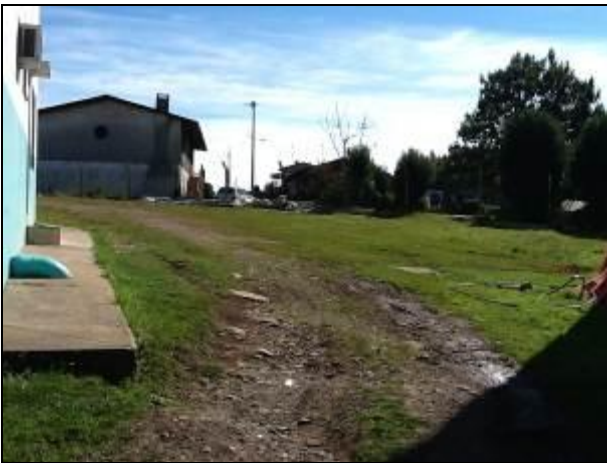
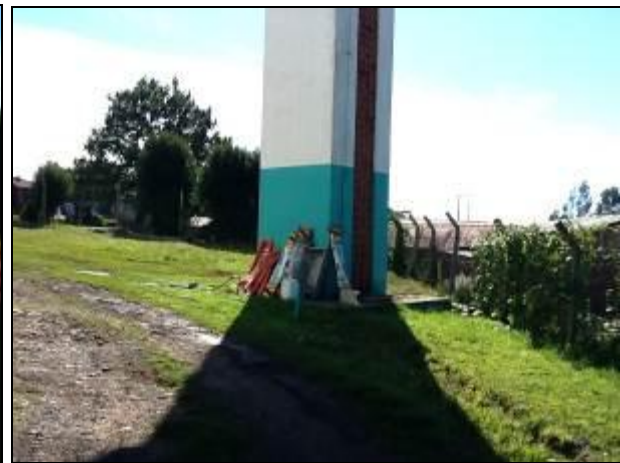
Alguns trechos do cercamento da ETA.

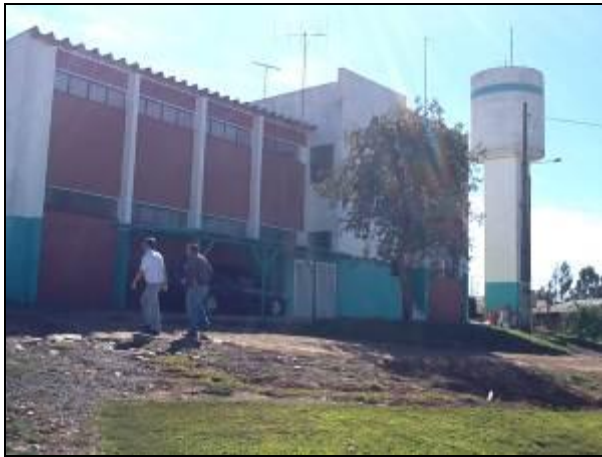
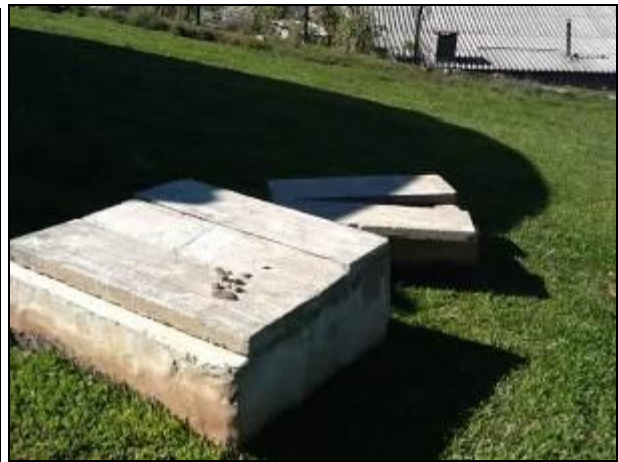
Áreas externas em bom estado de conservação.

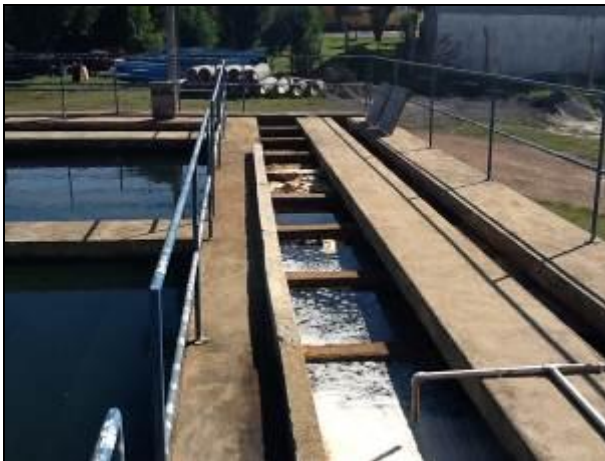
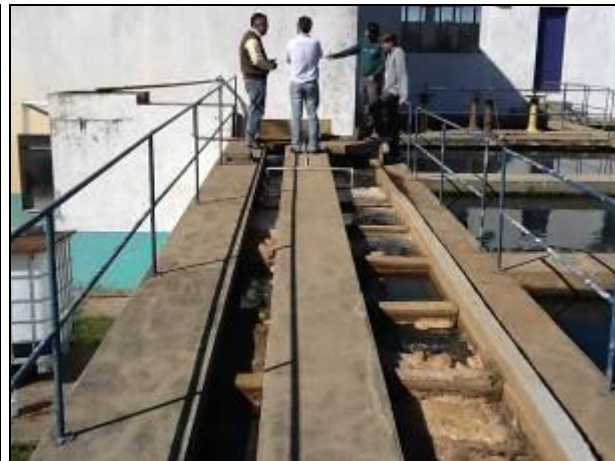
As áreas de tratamento físico da água contam com proteção de guarda-corpo.

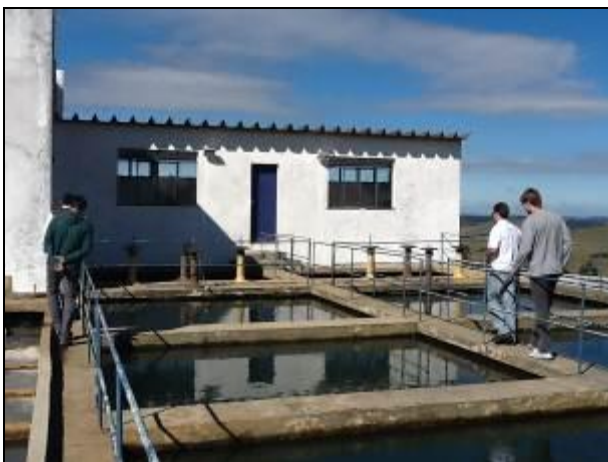
Decantadores em primeiro plano.

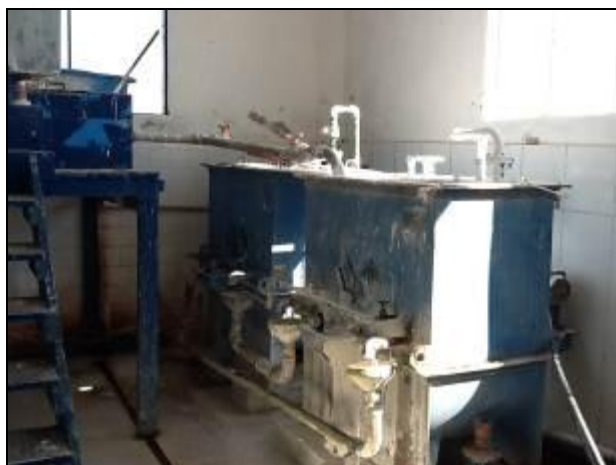
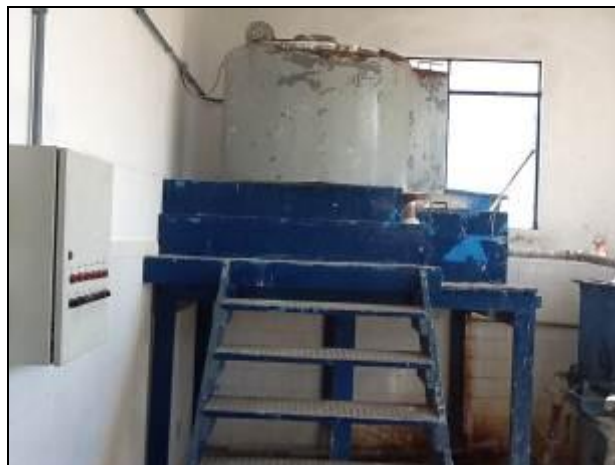
Casa de Química da ETA São Joaquim.

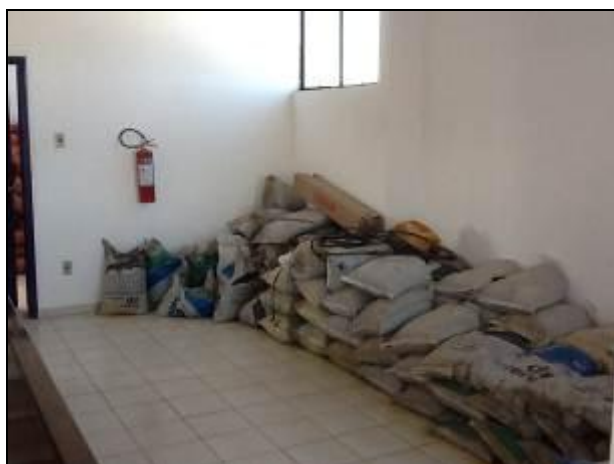
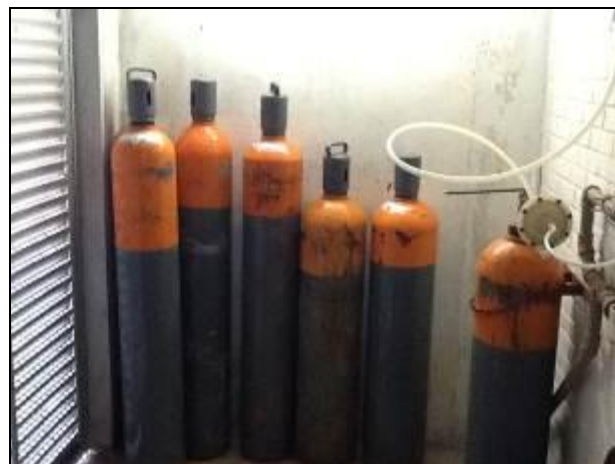
Acondicionamento de produtos químicos.

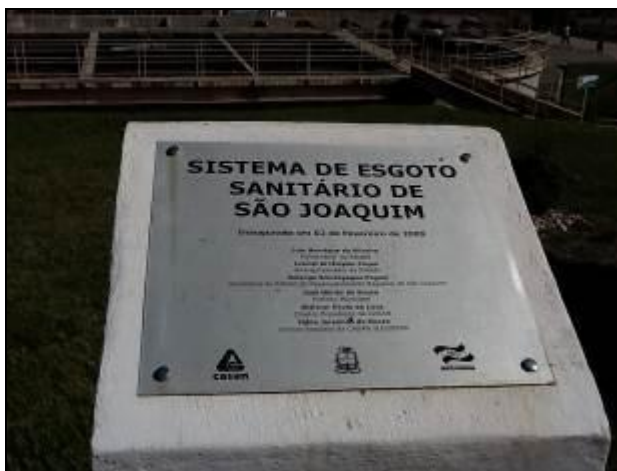
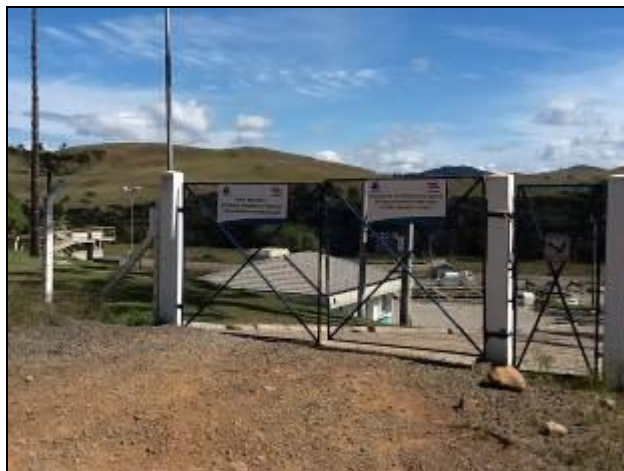
Estação de tratamento de Esgotos de São Joaquim.

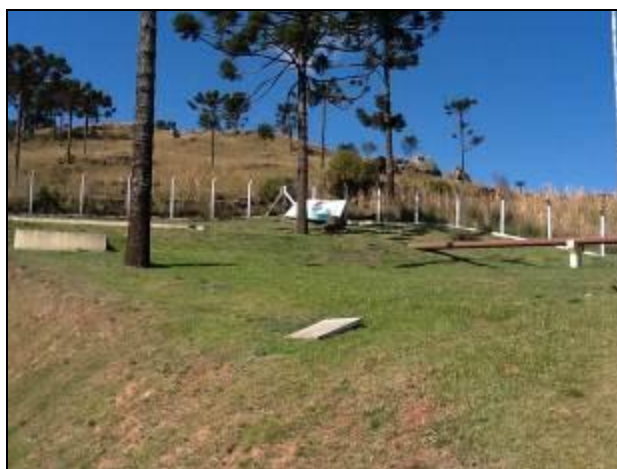
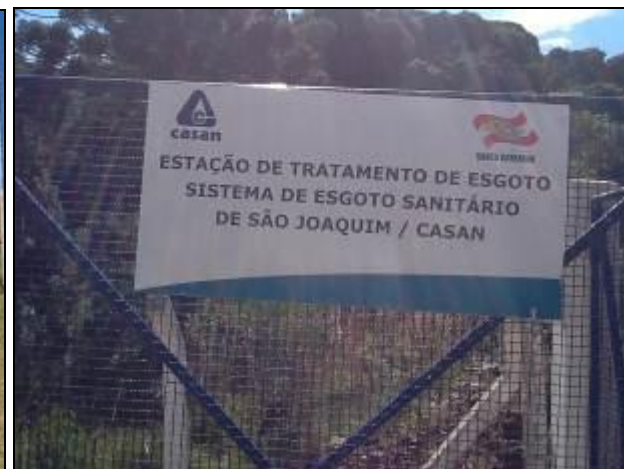
Disposição das cercas de proteção e placa de identificação da Unidade.

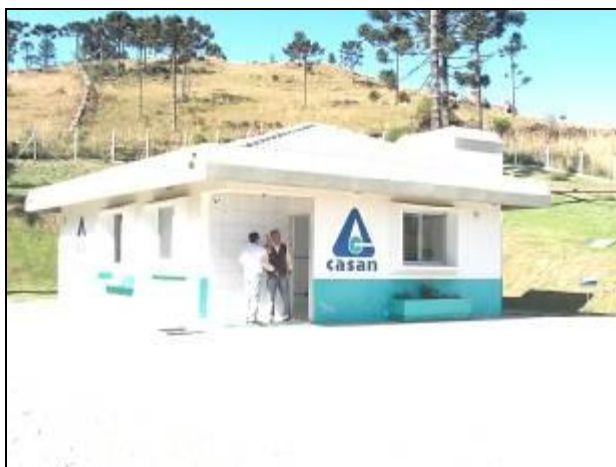
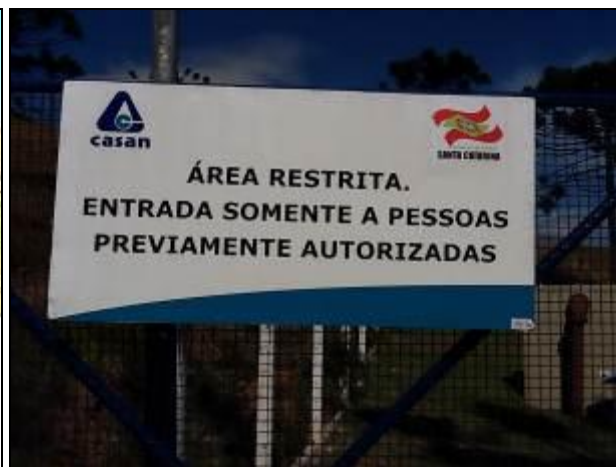
Fachada do Laboratório e placa de restrição de uso.

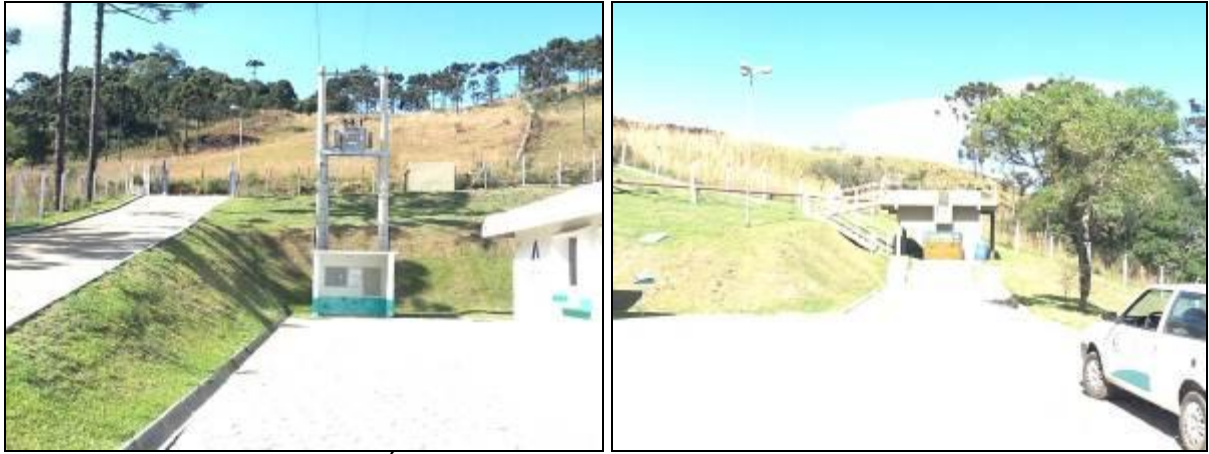
Áreas externas da ETE São Joaquim.

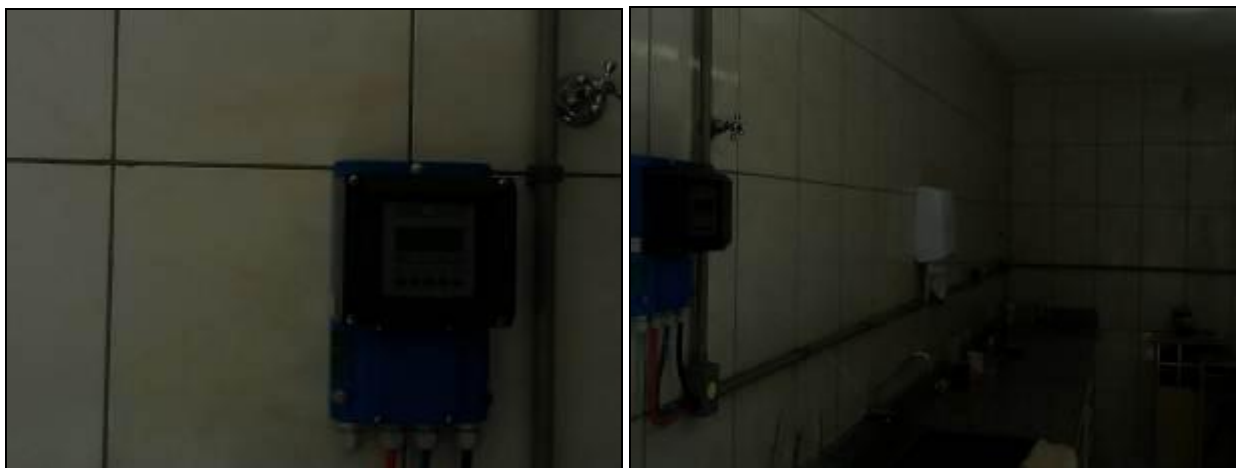
Instrumentos da ETE.

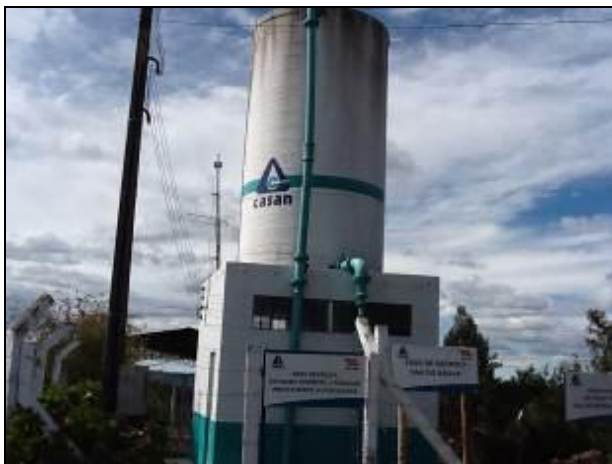
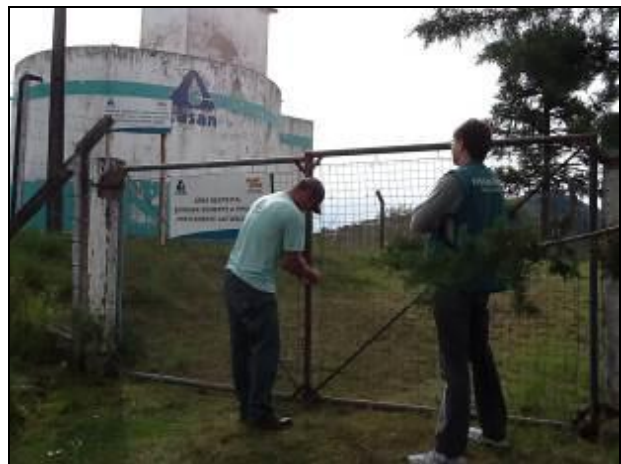
SI Boava à esquerda e SI Santa Isabel à direita.

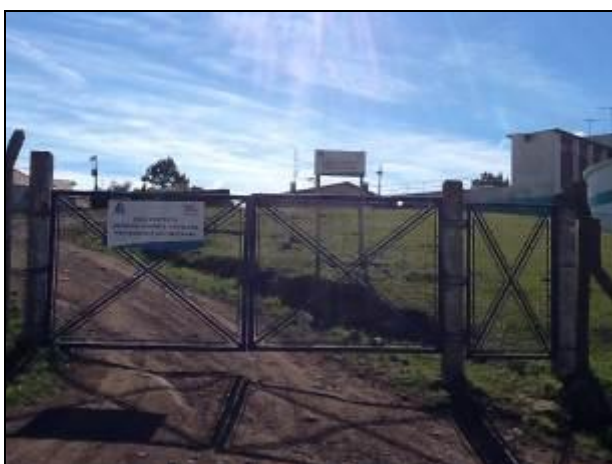
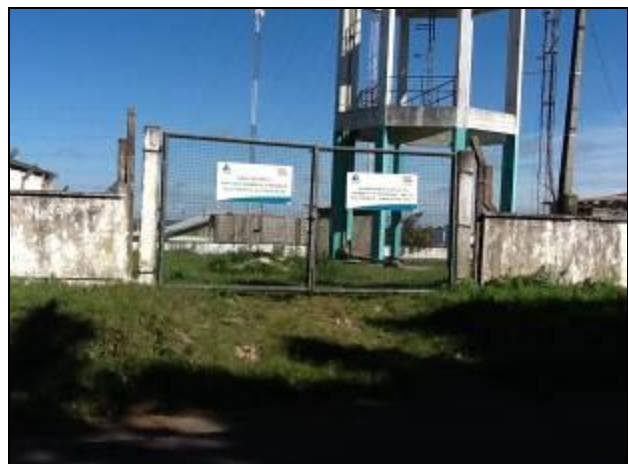
Placas indicativas de acesso.
