## RELATÓRIO DE ACOMPANHAMENTO GEFIS Nº 051/2014

Assunto: Fiscalização de ACOMPANHAMENTO dos Serviços de Saneamento Básico do Município de Florianópolis

Março, 2014

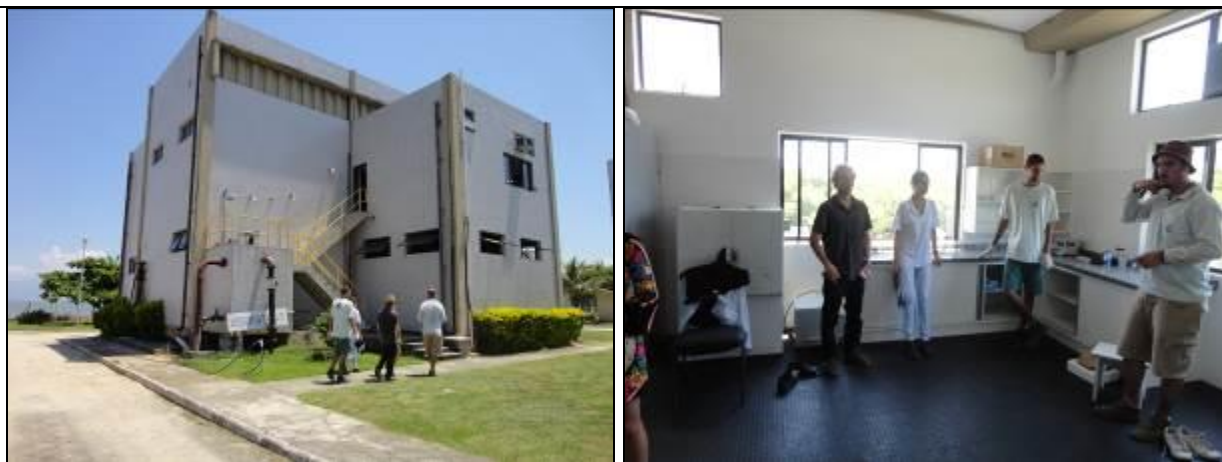
- 28) É feito o monitoramento da vazão afluyente (NBR 12.209)? Sim ( x ) Não ( )  
Obs.: Automatizado.
- 29) As condições de organização e limpeza do laboratório são boas (Resolução AGESAN 011/52011 Art. 42º)? Sim ( ) Não ( ) Obs.: Não existe laboratório funcionando na ETE (Inicial). Utiliza-se o Laboratório Regional (Acompanhamento set2013). Ainda se utiliza o Laboratório Regional e está em fase de implantação um pequeno laboratório na área da ETE (Acompanhamento fev2014).

Figura 12: Vista externa e interna do laboratório, ainda inoperante (Acompanhamento fev2014)

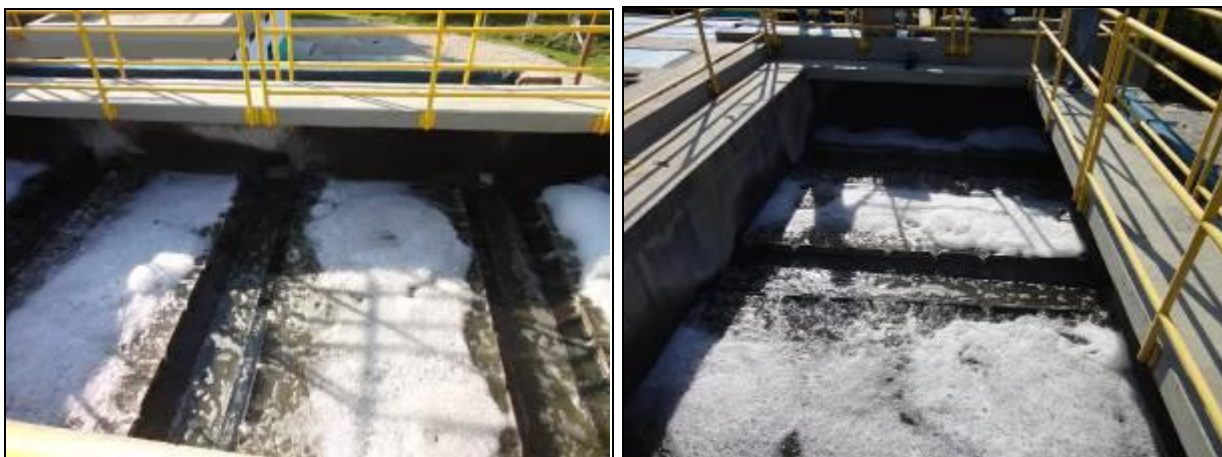
Figura 25: Filtros com bastante espuma de detergente (Acompanhamento set2013 à esquerda e fev2014 à direita)

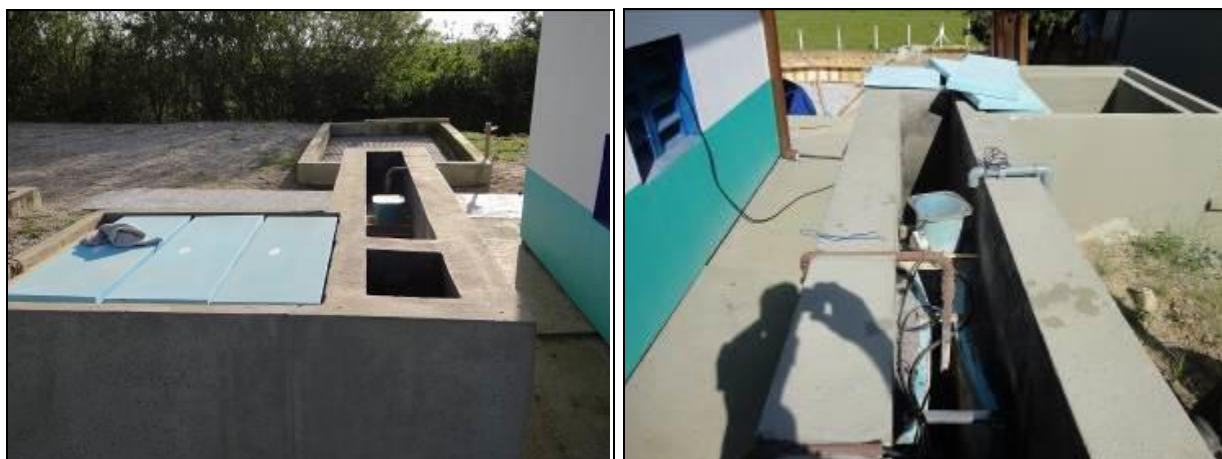
33) O tipo de entrada do afluente é adequado, ou seja, submerso, evitando a exalação de maus odores? Sim ( ) Não (x)

Figura 27: Área de recepção do efluente bruto (Acompanhamento set2013 à esquerda e fev2014 à direita)

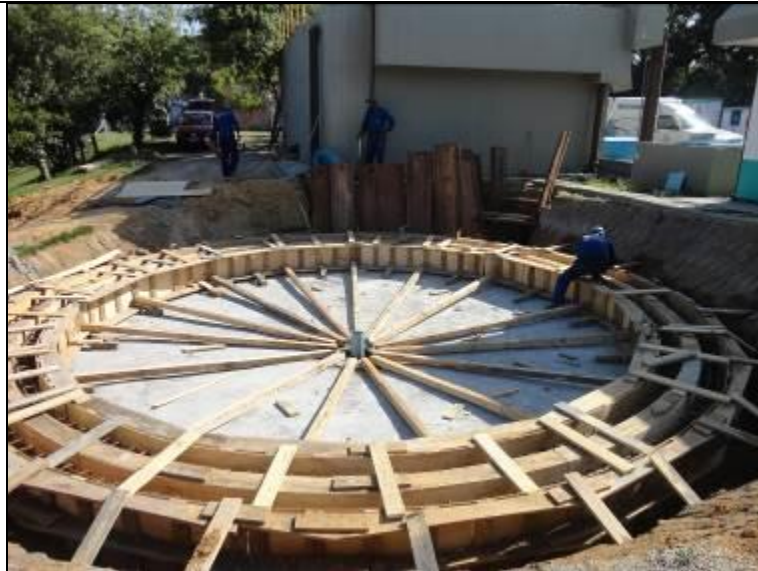
- Acompanhamento fev2014: Realizando obras para a instalação de um novo decantador.

Figura 30: Novo decantador (Acompanhamento fev2014)

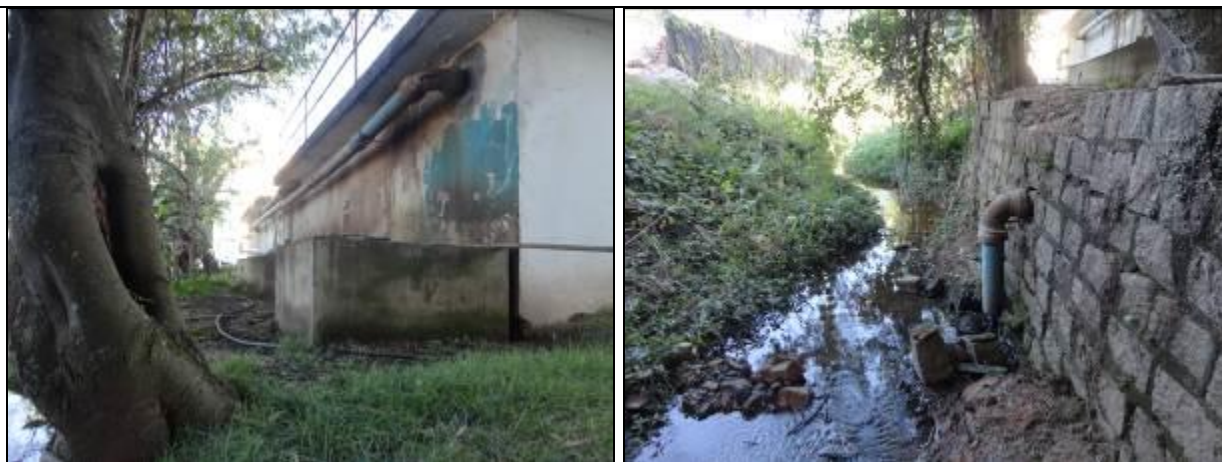
34) Onde é feito o despejo do efluente final da ETE? Lançado no córrego ao lado.  
RECOMENDAÇÃO 07: Apresentar as informações pendentes referentes ao Laboratório e apresentar também proposta/projeto de disposição adequada dos resíduos.

Figura 35: Local de lançamento do efluente final (Acompanhamento fev2014)

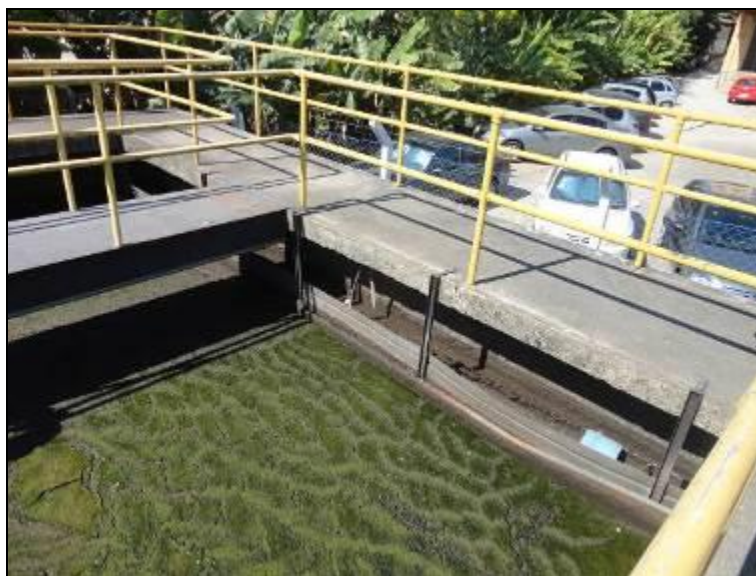
01) Um dos tanques do lodo ativado está com muito lodo sobrenadante. Sugere-se limpeza (Acompanhamento fev2014).

Figura 39: Lodo sobrenadante (Acompanhamento fev2014)

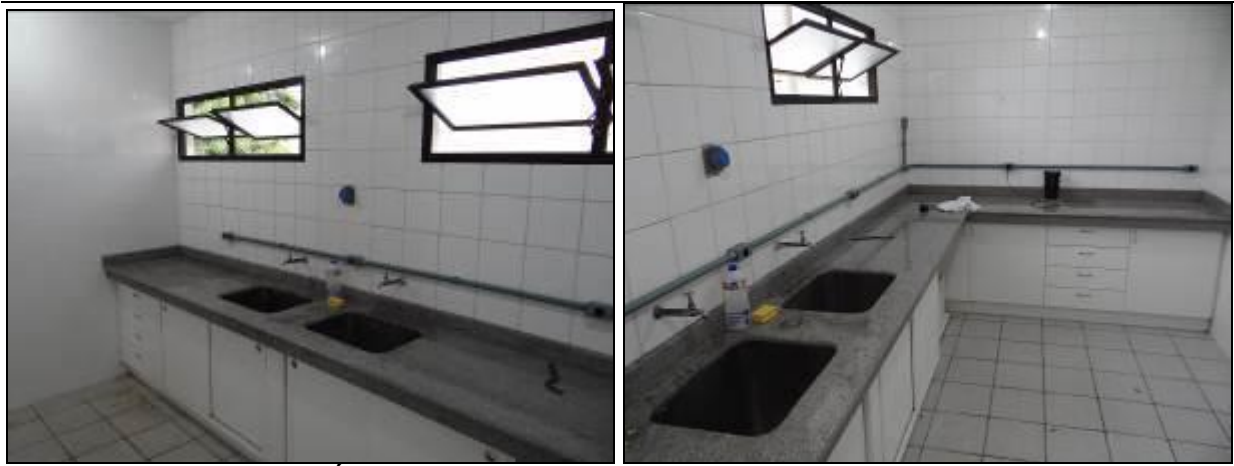
- 28) É feito o monitoramento da vazão afluyente (NBR 12.209)? Sim ( x ) Não ( )
- 29) As condições de organização e limpeza do laboratório são boas (Resolução AGESAN 011/52011 Art. 42º)? Sim ( ) Não ( ) Obs.: Laboratório não funciona no local.

Figura 51: Área do laboratório que não está sendo utilizada (Inicial)

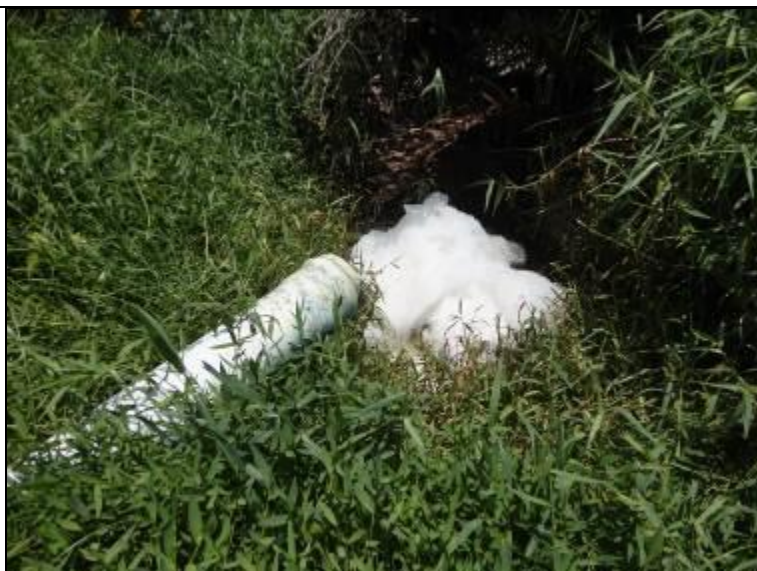
Figura 61: Local de lançamento do esgoto final com bastante espuma de detergente (Acompanhamento fev2014)

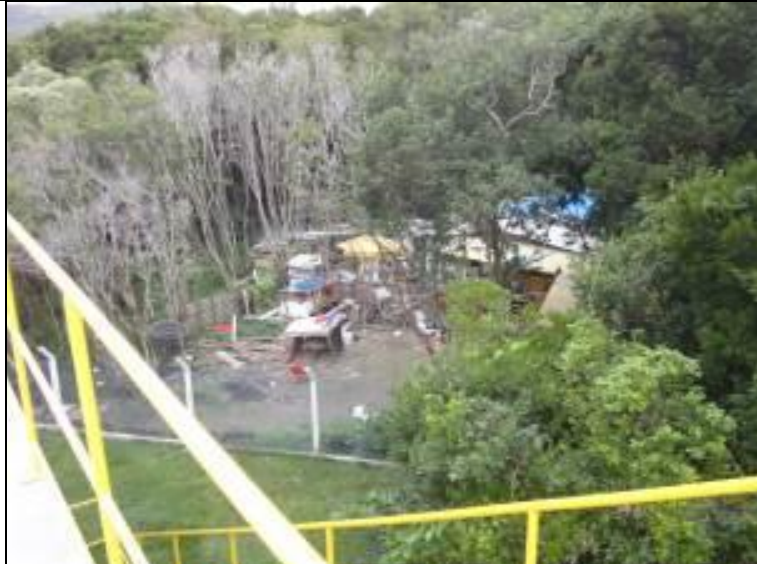
Obs.: Existe uma invasão ao lado da ETE que precisa de atenção da Prefeitura (Inicial). Invasão continua (Acompanhamento fev2014).

Figura 65: Área do entorno com invasão (Acompanhamento set2013)

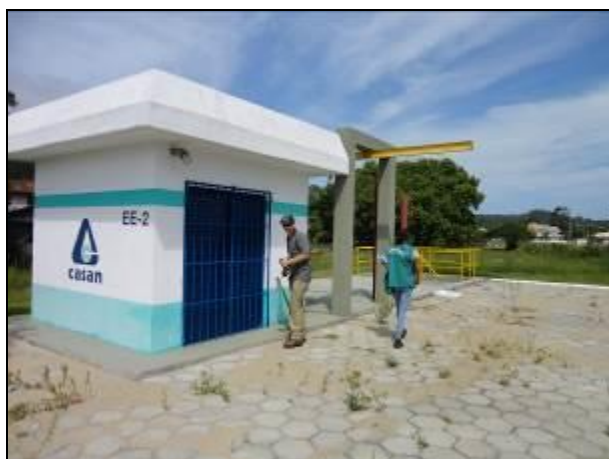
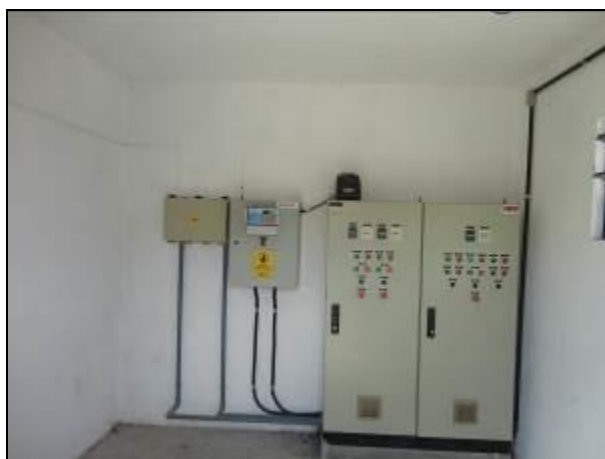
Figura 133: Vista externa e interna da casa de comando (Acompanhamento fev2014)

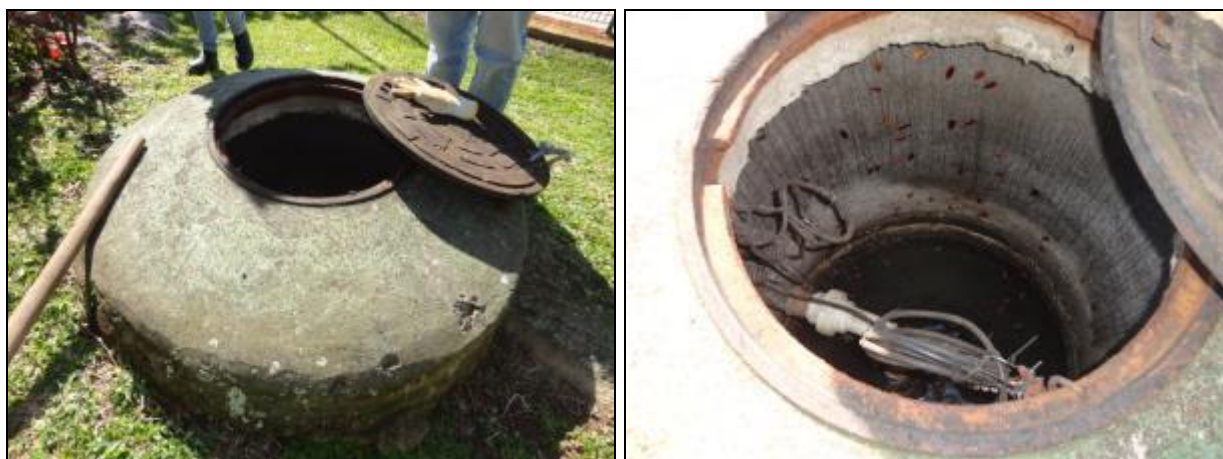
Figura 143: EEE Canajurê II (Acompanhamento set2013)

Outras observações: No momento da vistoria a bomba estava inoperante pois o disjuntor estava desligado. O terreno da residência estava encharcado. O Engenheiro Rafael acionou o disjuntor e a bomba voltou a funcionar normalmente.

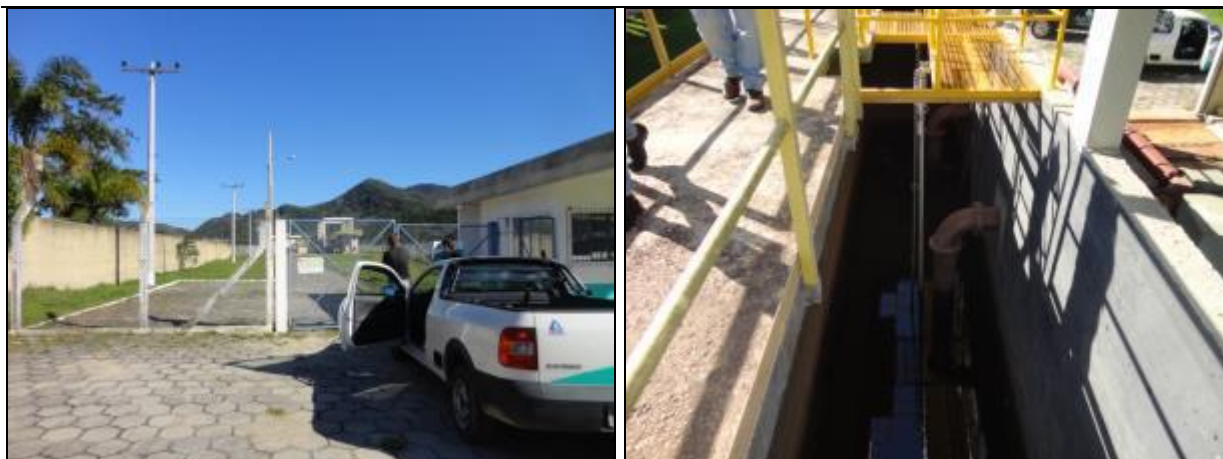
Figura 154: EEE ETE Ingleses (Acompanhamento set213)

Outras observações: a) A Estação está situada em uma ETE abandona que nunca entrou em operação. A ideia dessa ETE era fazer um tratamento primário do efluente bruto e lança-lo ao mar por meio de um emissário. b) A área possui vigilante de um empresa terceirizada. c) Possui gerador.

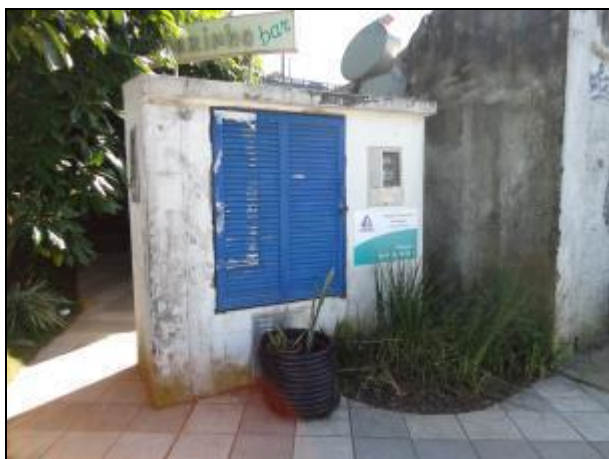
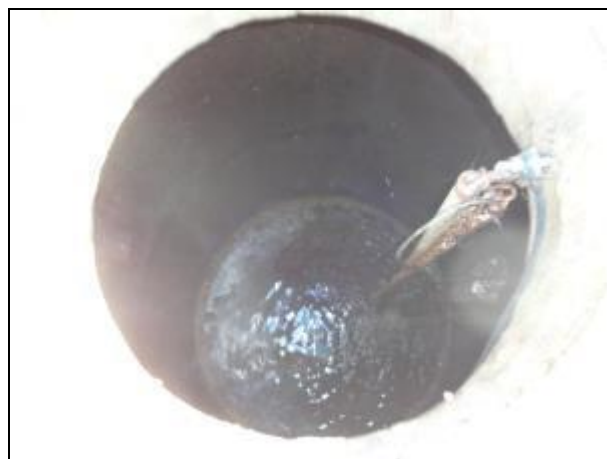
- 14) Há placas de identificação/restrição: ( x ) Sim ( ) Não
- 15) Está isolada (cercamento): ( ) Sim ( x ) Não
- Obs.: Poço úmido na calçada.
- 16) Medidor de energia protegido: ( ) Sim ( x ) Não

- Obs.: Desprovido de cadeado.
- 17) Casa de comando protegida: ( x ) Sim ( ) Não
- 18) Há vazamentos: ( ) Sim ( x ) Não
- 19) Há problemas com os extremantes: ( ) Odor ( ) Barulho ( x ) Não

Figura 204: EEE Bad Henrique Valgas (Acompanhamento set2013)

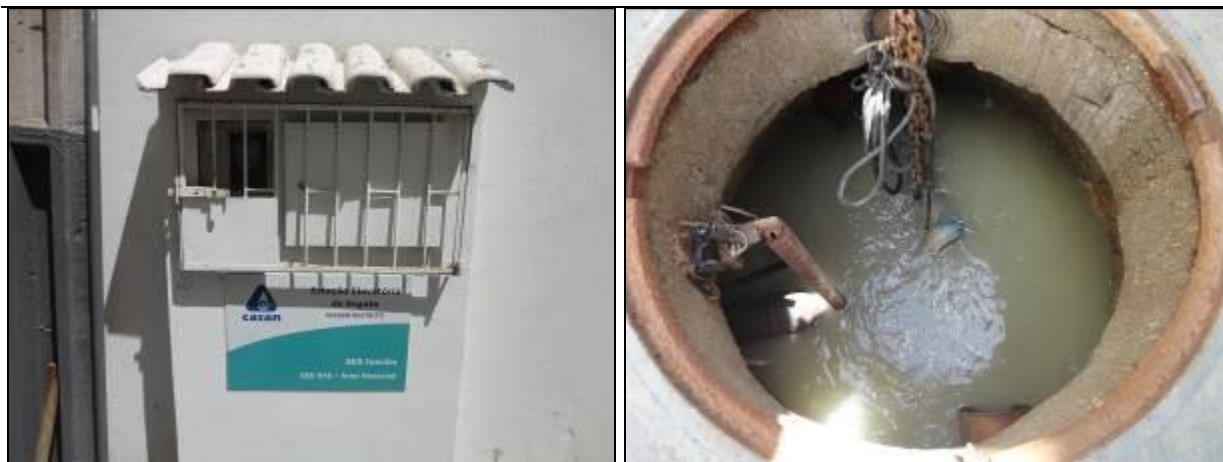
- 18) Há vazamentos: ( x ) Sim ( ) Não
- 19) Há problemas com os extremantes: ( ) Odor ( ) Barulho ( x ) Não

Figura 211: EEE Bab Arno Hoeschel (Acompanhamento fev2014)

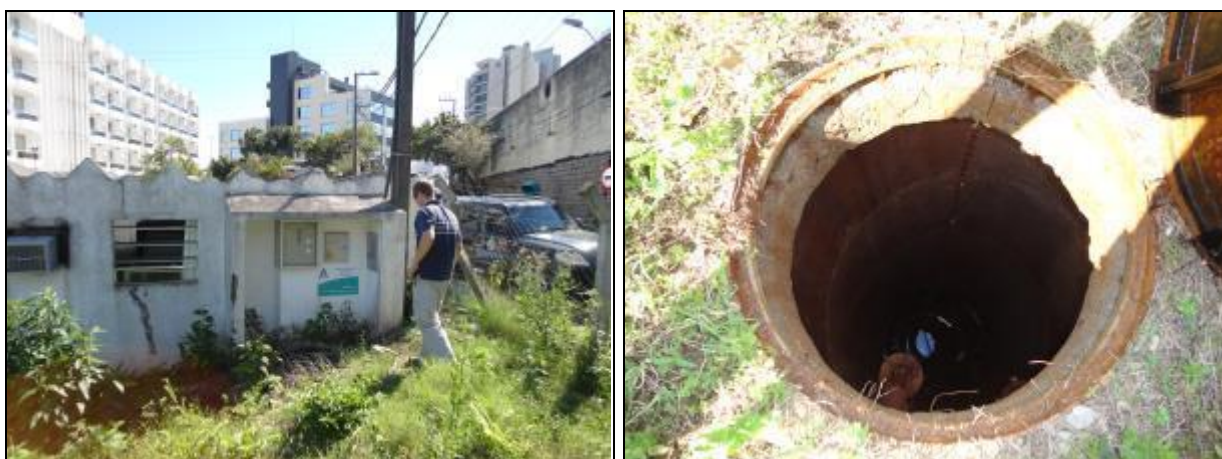
Outras observações: Local abandonado.

Figura 212: EEE BAa Almirante Lamego (Acompanhamento set2013)

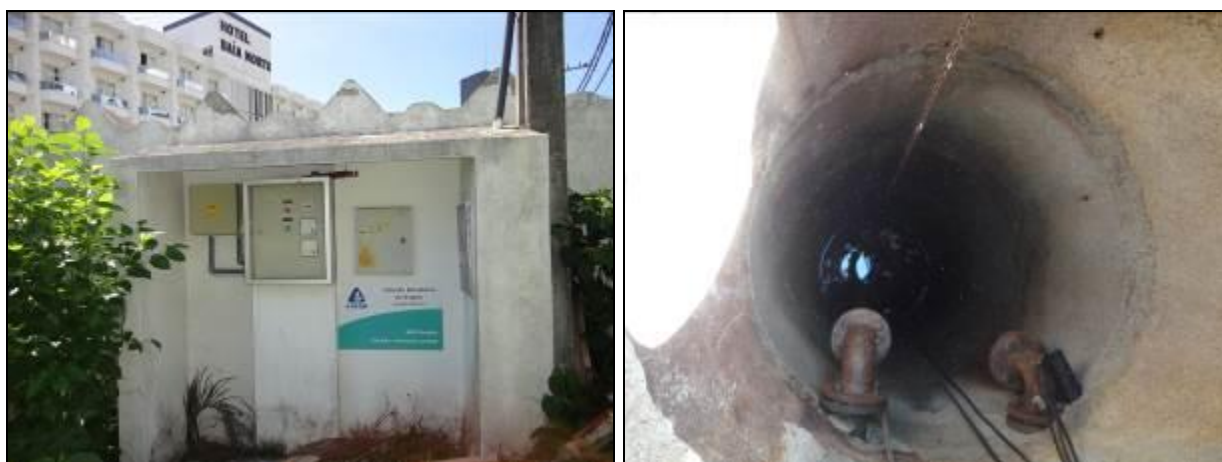
Figura 213: EEE BAa Almirante Lamego (Acompanhamento fev2014)

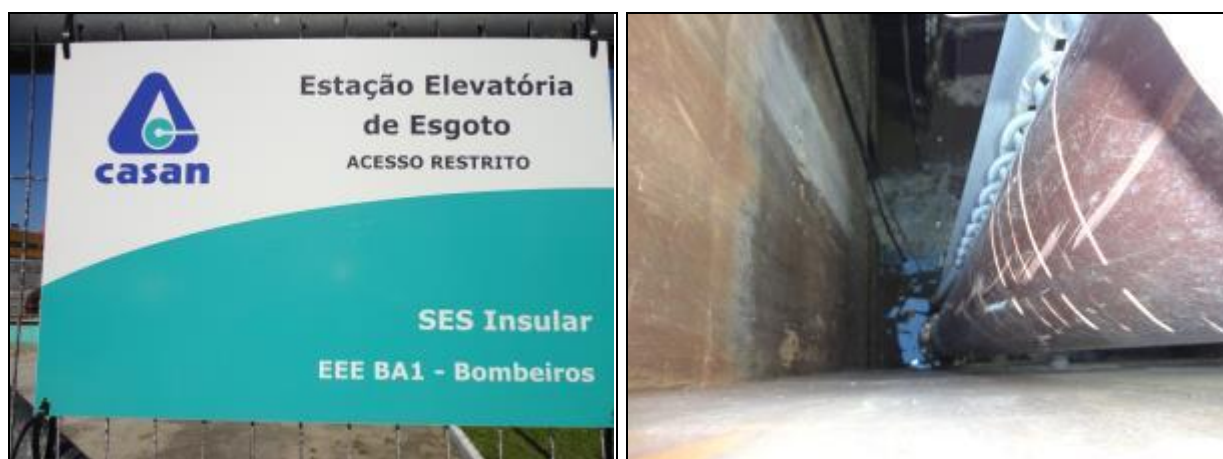
Figura 217: EEE BA1 Bombeiros (Acompanhamento set2013)

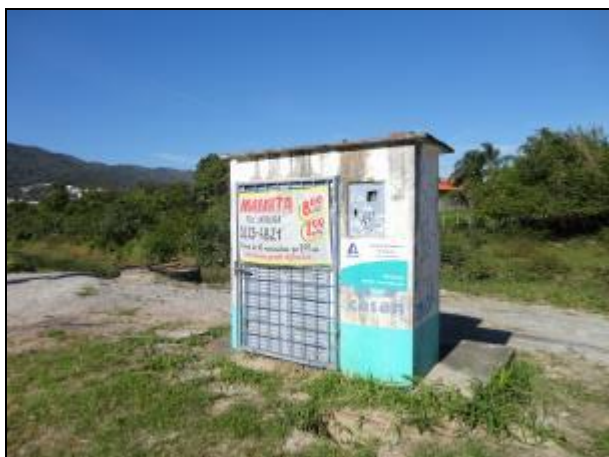
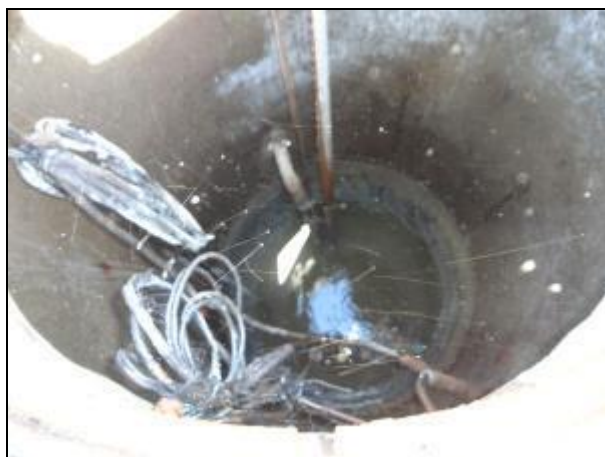
Figura 220: EEE SB4 Parque São Jorge (Acompanhamento set2013)

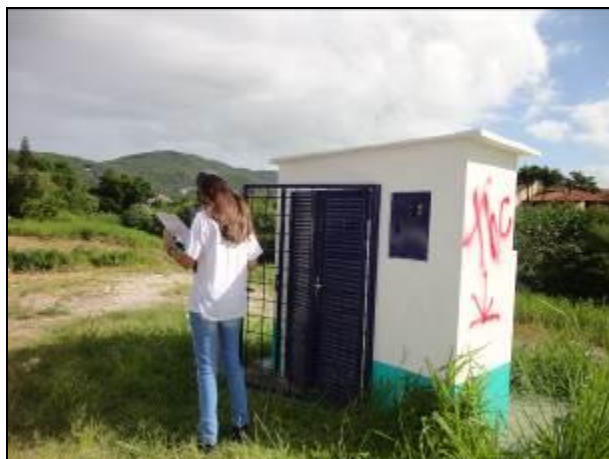
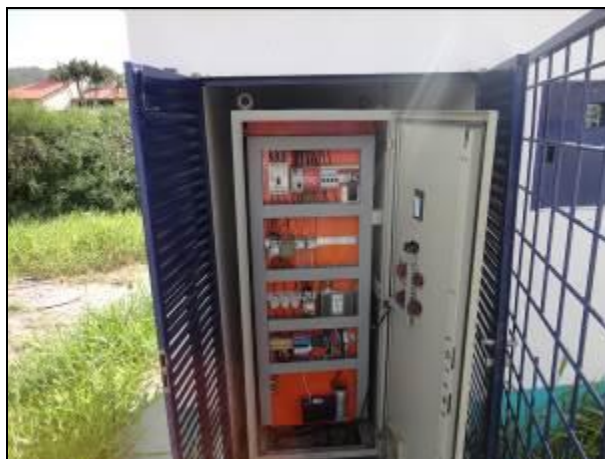
Figura 221: Vista externa e interna da casa de comando (Acompanhamento fev2014)

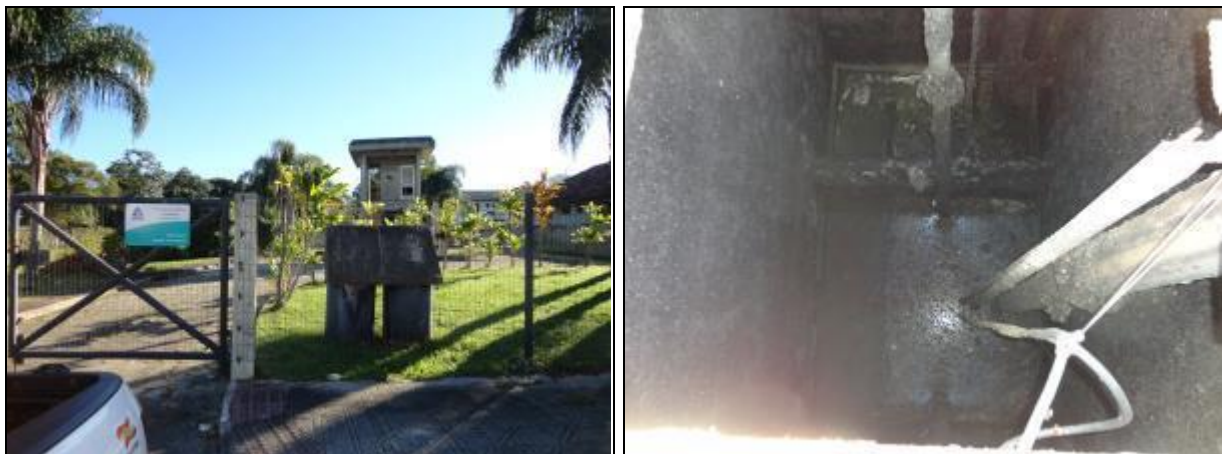
**Figura 226: EEE SB9 Santa Mônica (Acompanhamento set2013)**

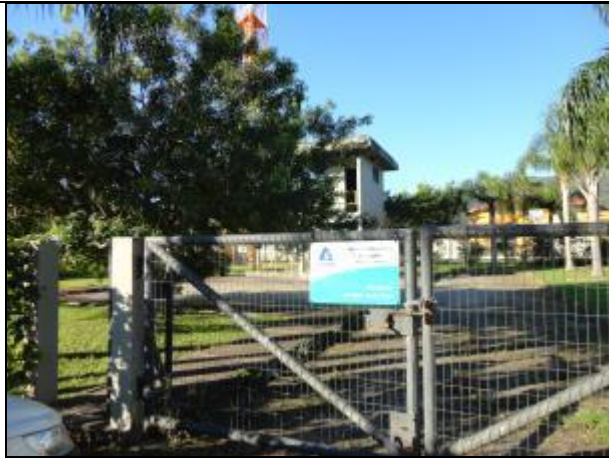
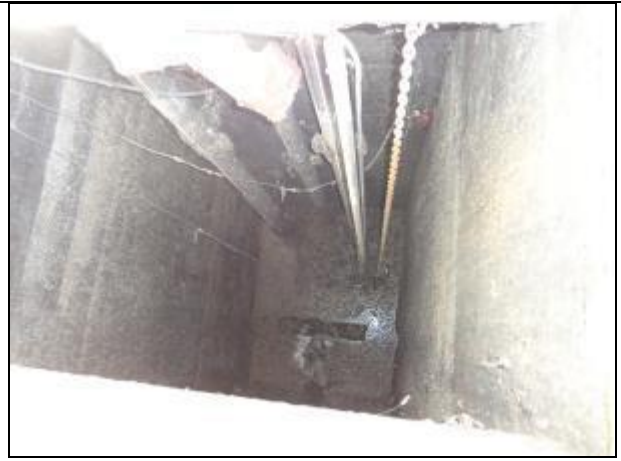
**Figura 229: EEE SB9A Santa Mônica (Acompanhamento set2013)**

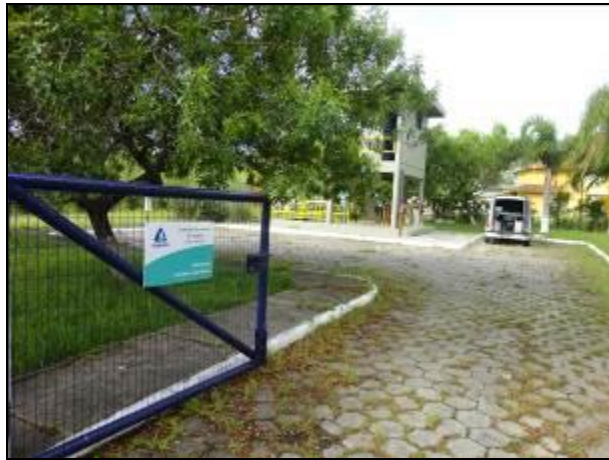
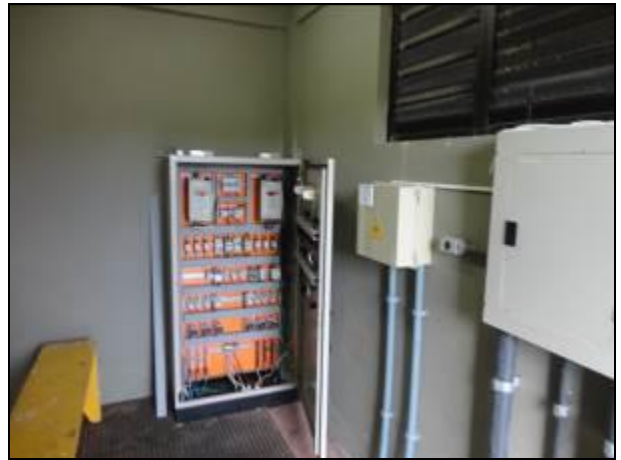
**Figura 230: Vista externa e interna da casa de comando (Acompanhamento fev2014)**

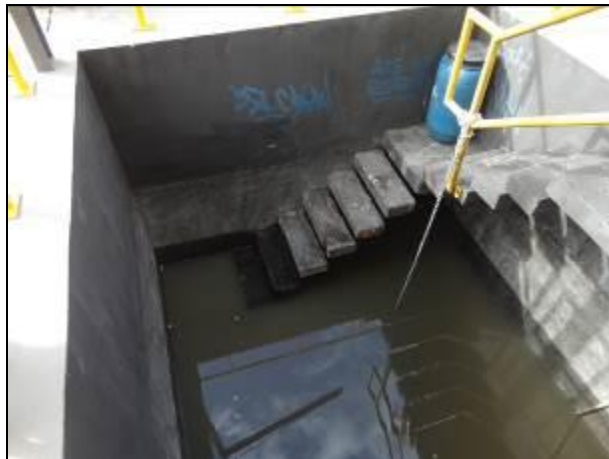
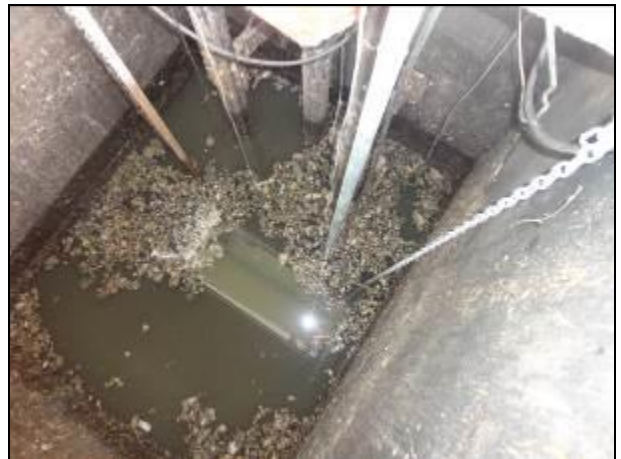
**Figura 231: Gradeamento entupido (à esquerda) e poço úmido (à direita) (Acompanhamento fev2014)**

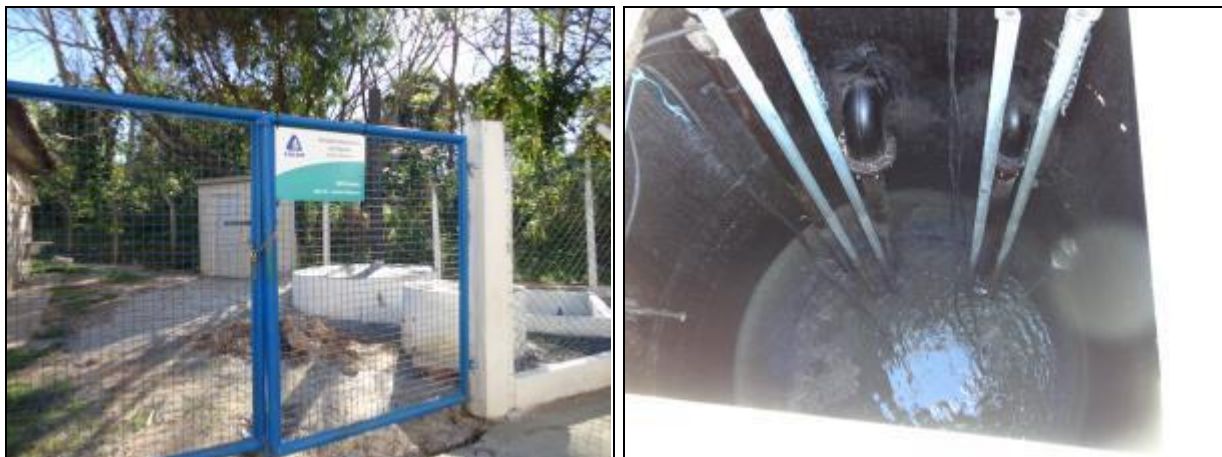
**Figura 233: EEE CG Jardim Albatroz (Acompanhamento set2013)**

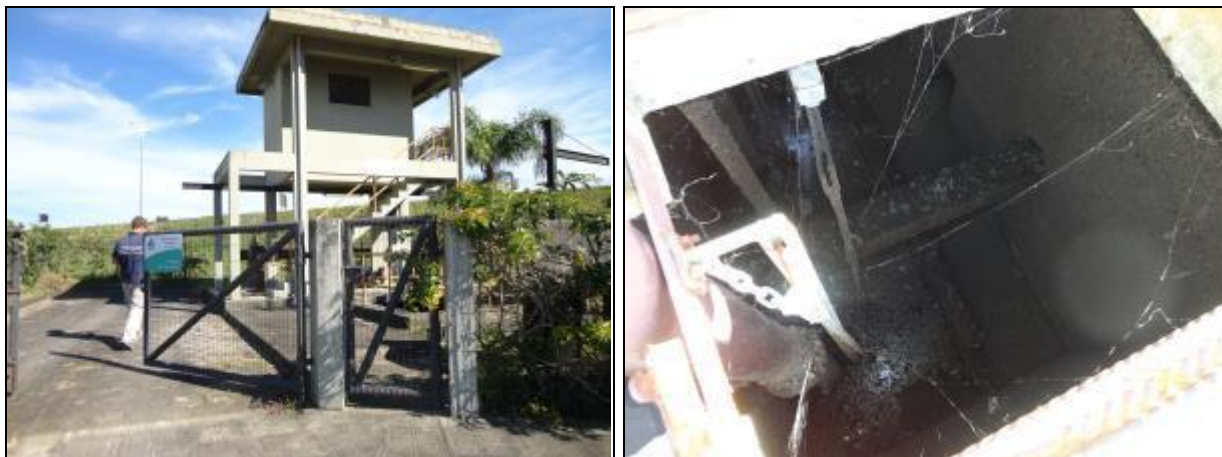
Figura 236: EEE BE Saco dos Limões (Acompanhamento set2013)

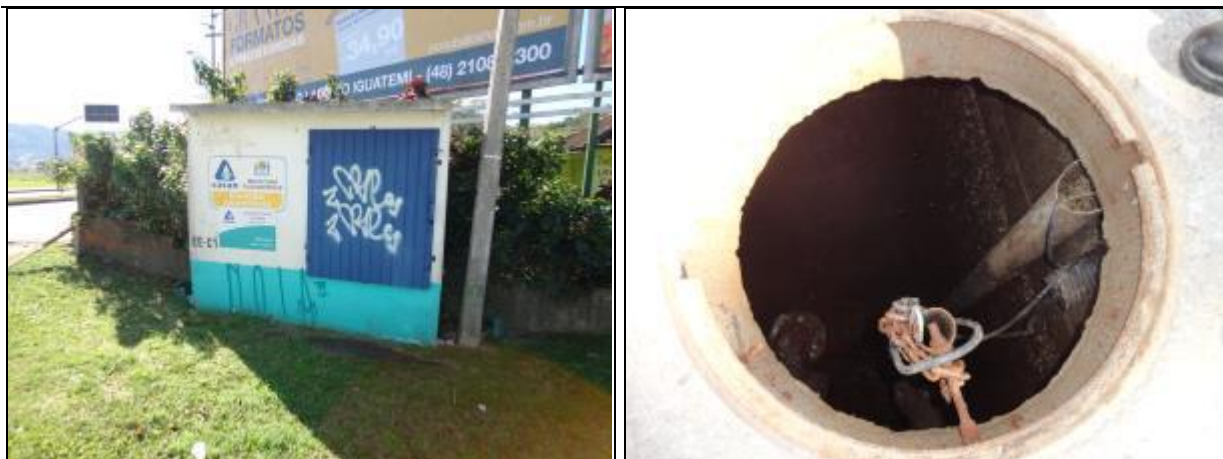
Figura 239: EEE C1 Costeira (Acompanhamento set2013)

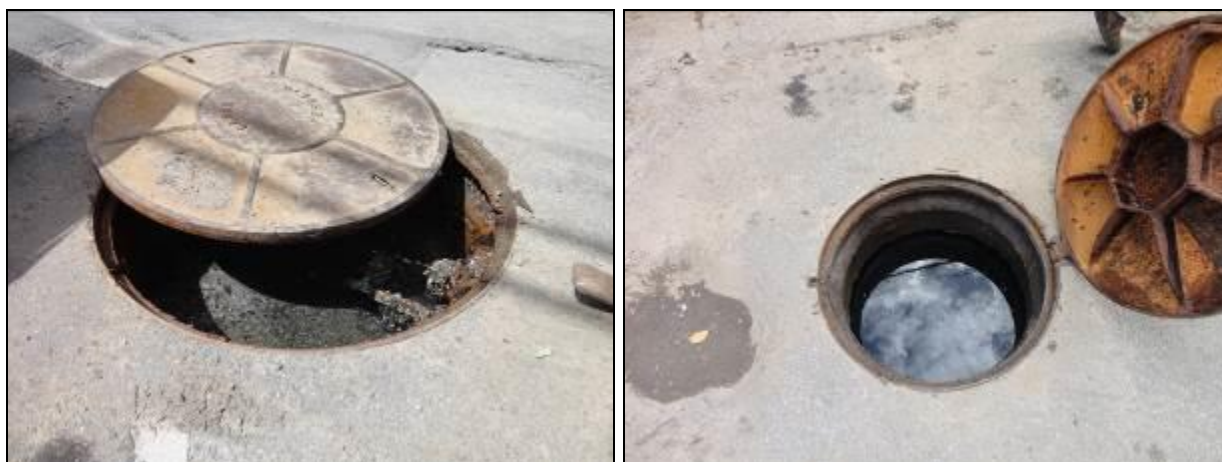
- 18) Há vazamentos: ( x ) Sim ( ) Não
- 19) Há problemas com os extremantes: ( ) Odor ( ) Barulho ( x ) Não
- Outras observações: a) Estação nova. b) Entupimento e vazando no córrego ao lado.

Figura 243: Poços paralisados e entupidos (Acompanhamento fev2014)

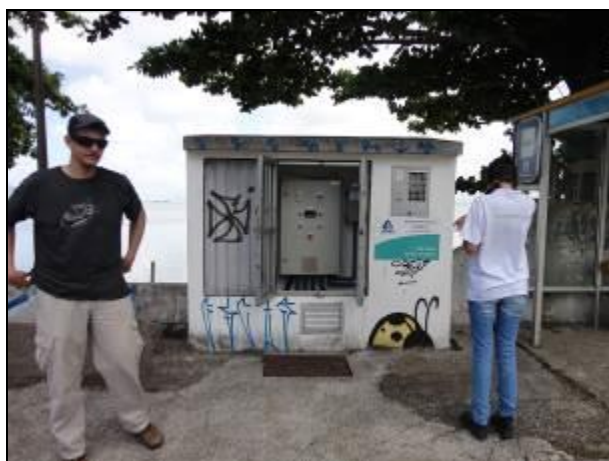
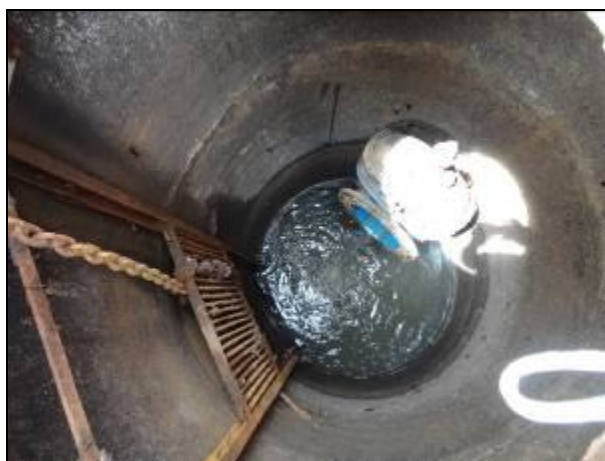
- 11) Possui gradeamento:  Sim  Não  
 Obs.: Grades danificadas e inoperantes.
- 12) Sistema de telemetria:  Sim  Não  
 Obs.: Em fase de instalação.
- 13) Possui extravasor:  Sim  Não
- 14) Há placas de identificação/restrição:  Sim  Não
- 15) Está isolada (cercamento):  Sim  Não  
 Obs.: Poço úmido localizado na rua.
- 16) Medidor de energia protegido:  Sim  Não  
 Obs.: Desprovido de cadeado.
- 17) Casa de comando protegida:  Sim  Não
- 18) Há vazamentos:  Sim  Não
- 19) Há problemas com os extremantes:  Odor  Barulho  Não

Figura 256: Casa de comando (à esquerda) e gradeamento inoperante (à direita) (Acompanhamento fev2014)

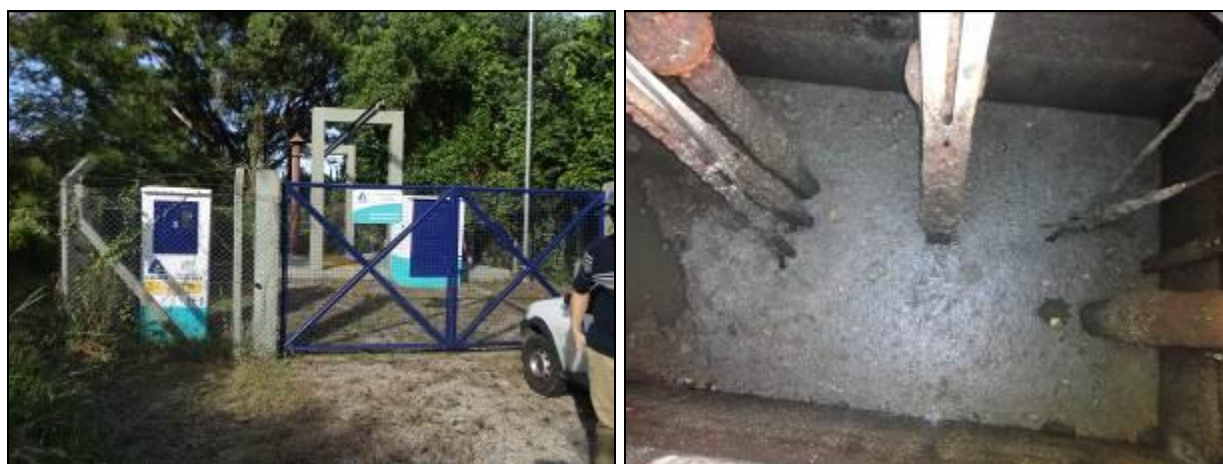
Outras observações: Poço úmido com muito lodo sobrenadante, providenciar limpeza.

Figura 284: EEE BD Saulo Ramos Final (Acompanhamento fev2014)
