## Relatório de Fiscalização EMERGENCIAL dos Serviços de Saneamento Básico

Relatório Aresc GEFIS nº 009/2016

Data: Fevereiro de 2016.

Município: FLORIANÓPOLIS / SC

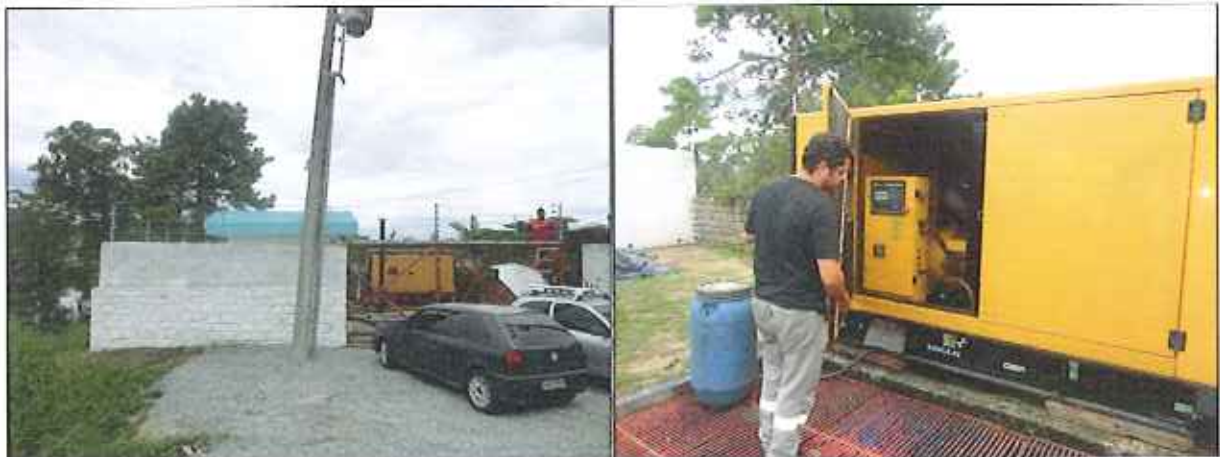
**Figura 5: Geradores EEE Rio do Braz – Canasvieiras**

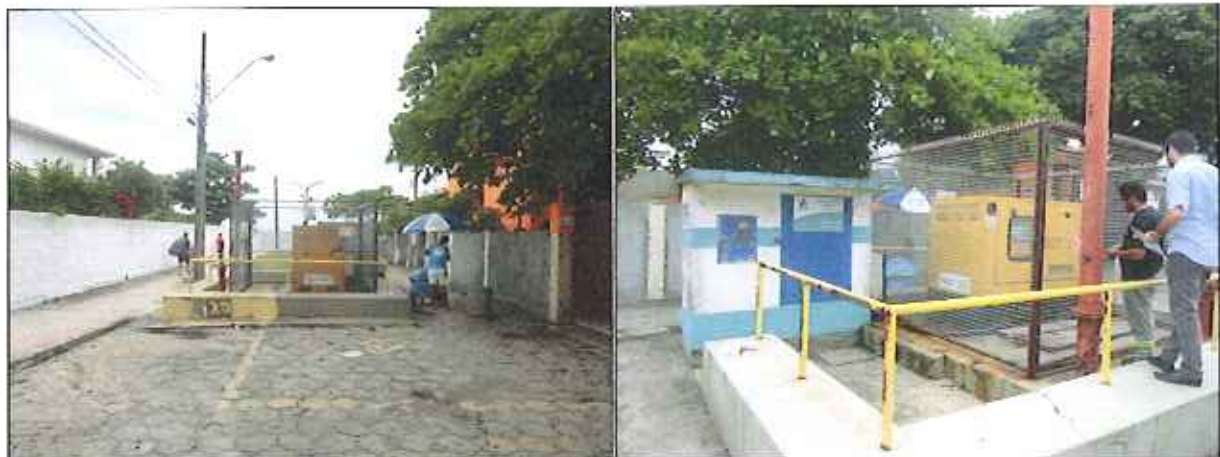
**Figura 6: Geradores EEE Rua das Flores – Canasvieiras**
