## RELATÓRIO DE ACOMPANHAMENTO GEFIS Nº 018/2013

Assunto: Fiscalização de ACOMPANHAMENTO dos Serviços de Saneamento Básico do Município de Florianópolis

Referência: Processo AGESAN 000176/2012 e Relatório GEFIS 044/2012

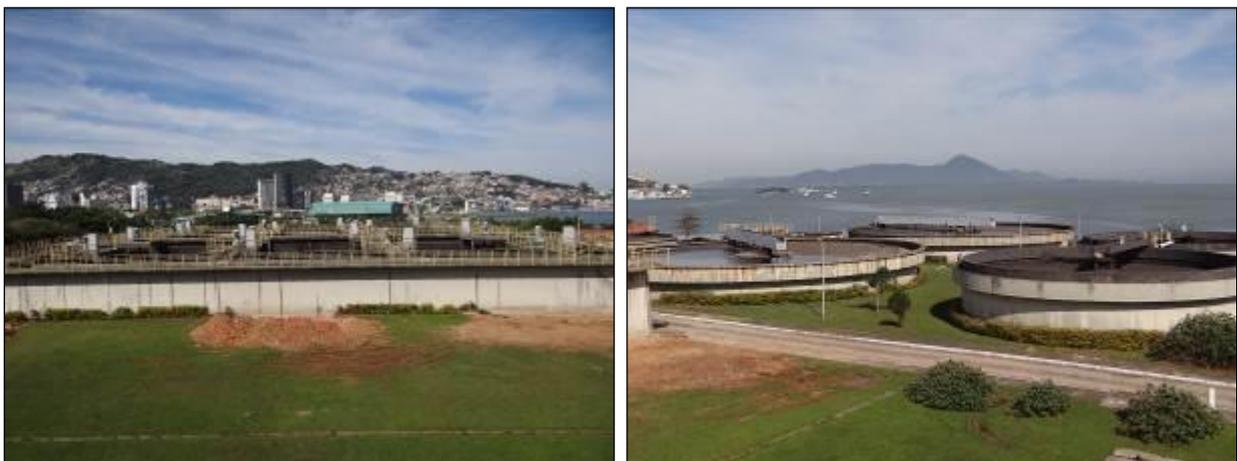
Figura 2 - Estação de Tratamento de Esgotos Insular (Inicial)

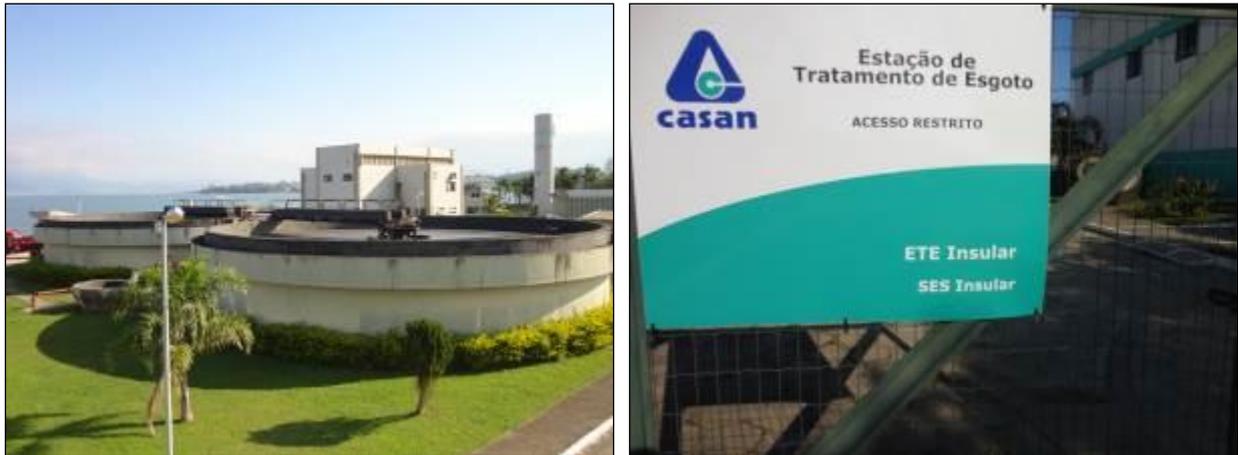
Figura 3 – Estação de Tratamento de Esgoto Insular e placa de identificação (Acompanhamento)

RECOMENDAÇÃO 01: Apresentar processo de licenciamento (Averiguar resposta da Inicial)

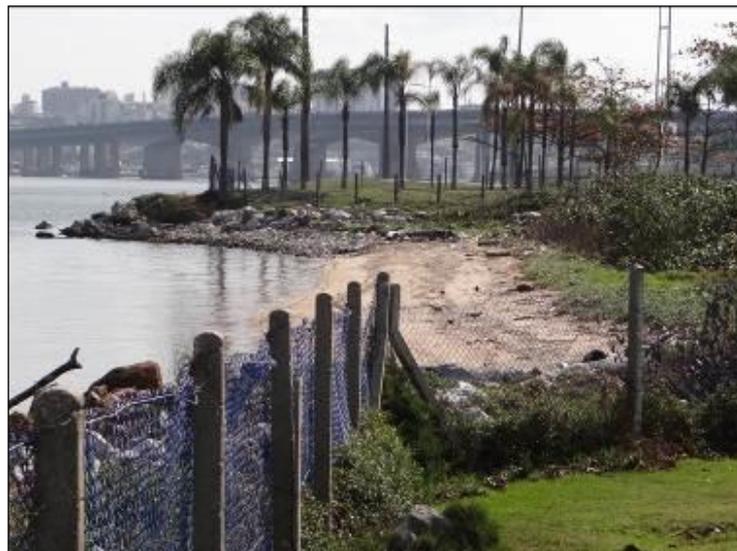
Figura 4 - Área de entorno às margens da Baía Sul com acúmulo de lixo e sujeira em geral (Inicial)

RECOMENDAÇÃO 02: Deverá ser revisto o cercamento providenciando o conserto de buracos existentes. Adotar ou solicitar providências para limpeza do entorno.

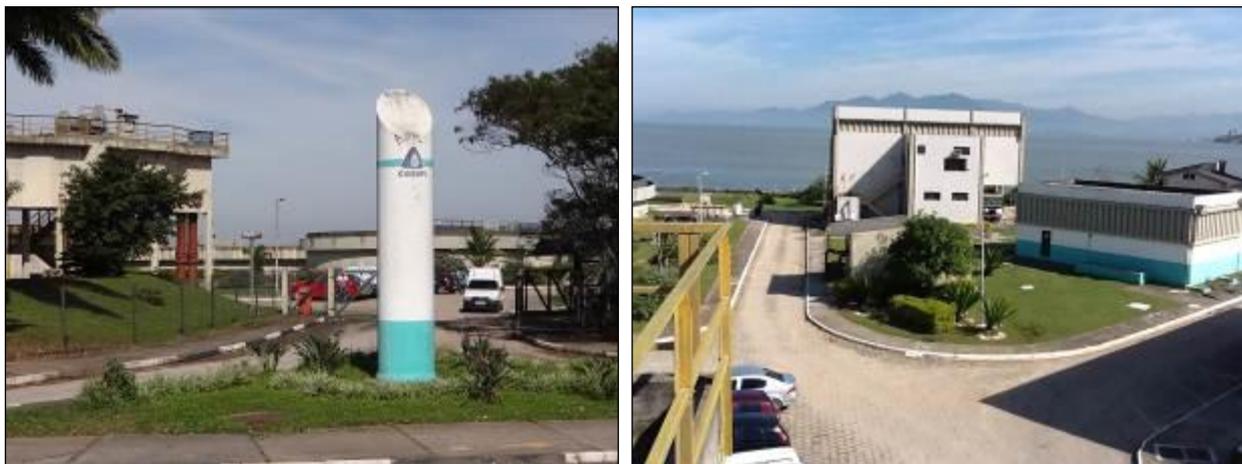
**Figura 5 - Acesso e pátio interno da ETE (Inicial)**

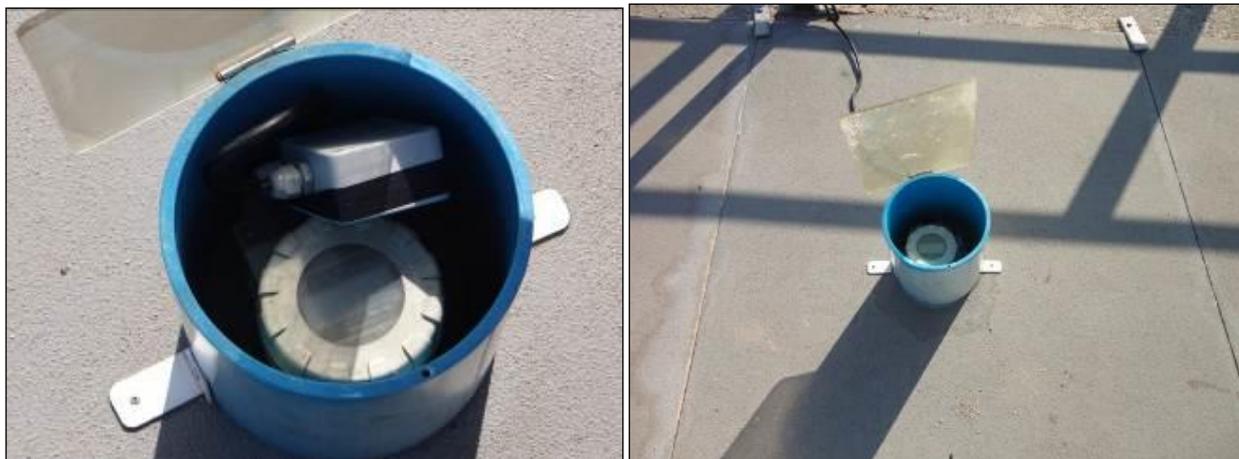
Figura 13 - Medidor de Vazão (Inicial) e Medidor de vazão (Acompanhamento)

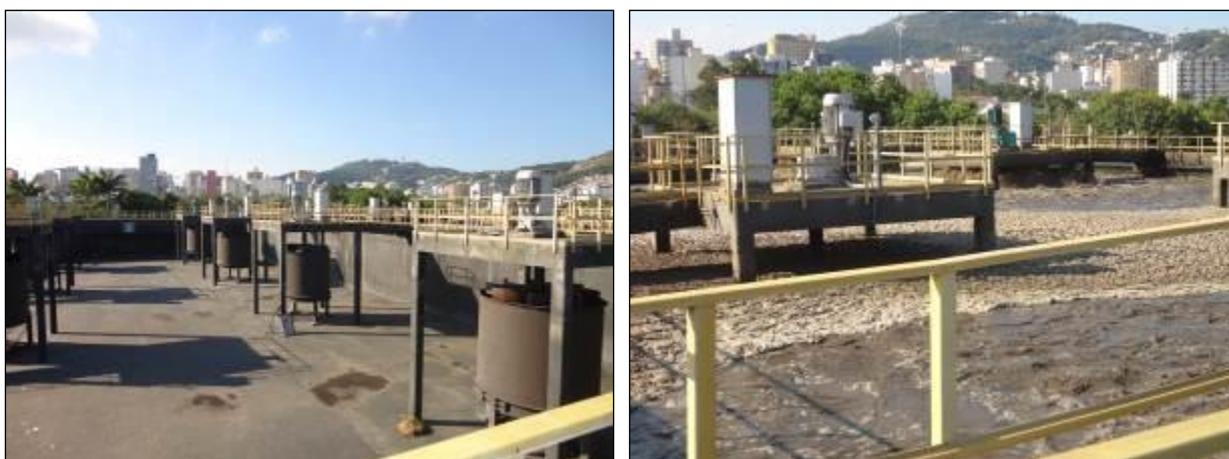
Outras observações: 1) Uma das unidades do lodo ativado (reator) encontra-se desativada em virtude de problemas estruturais e não há previsão de reativação. Estudos estão sendo realizados neste sentido. (Inicial)

Figura 17 – Unidade desativada à esquerda e em funcionamento à direita (Acompanhamento)

1a) Equipamentos seguem desativados e sem obras de recuperação (Acomp.)

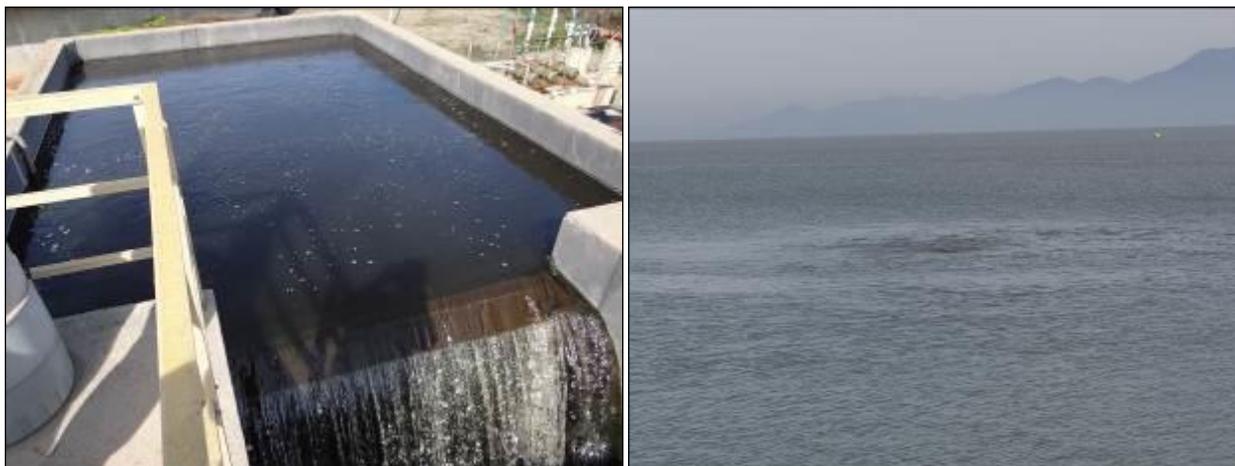
3) O efluente final é lançado na Baía Sul através de emissário, a pouco mais de 100 m da margem. (Inicial)

Figura 19 - Imagem do efluente e área de lançamento da ETE (Inicial)

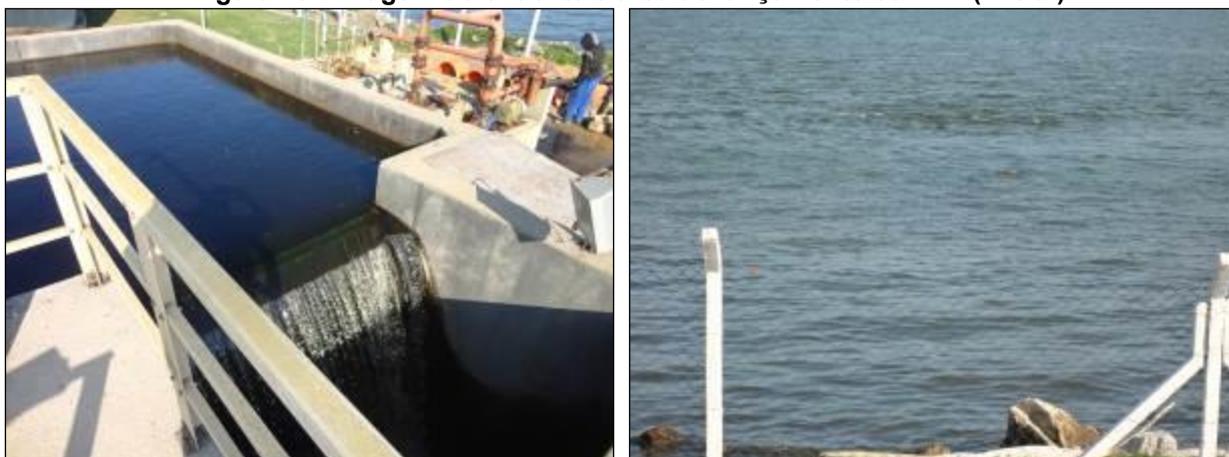
Figura 20 – Imagem do efluente e área de lançamento da ETE (Acompanhamento)

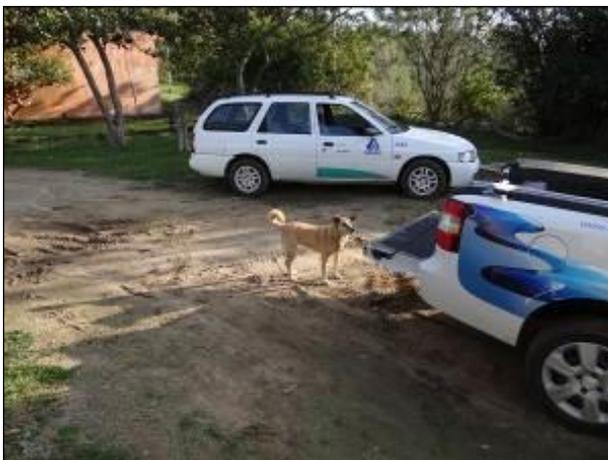
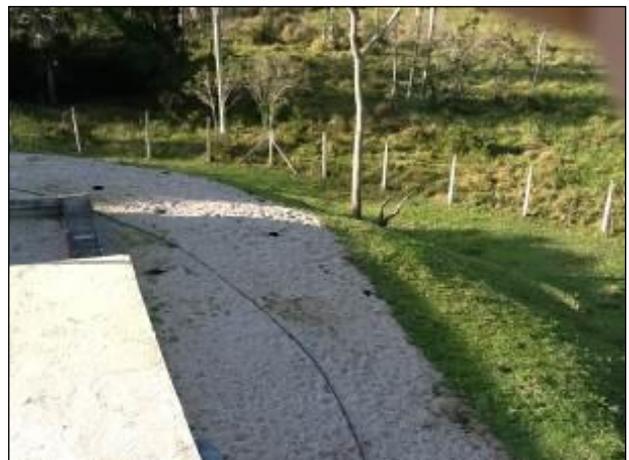
Figura 24 - A área é parcialmente cercada, portanto permite acessos indesejáveis, inclusive de animais (Inicial)

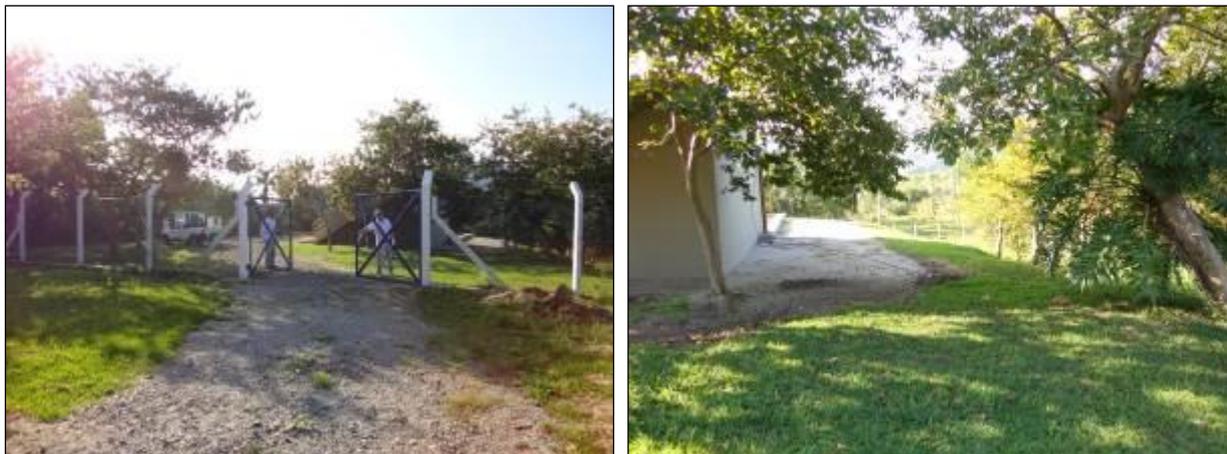
Figura 25 – A área está cercada (Acompanhamento)

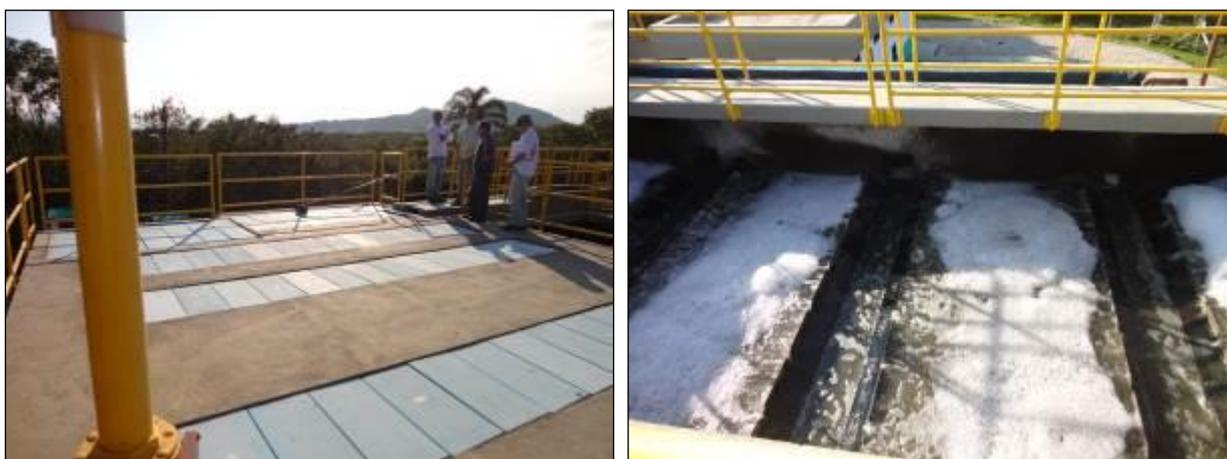
Figura 33- Vista geral das áreas de tratamento (Acompanhamento)

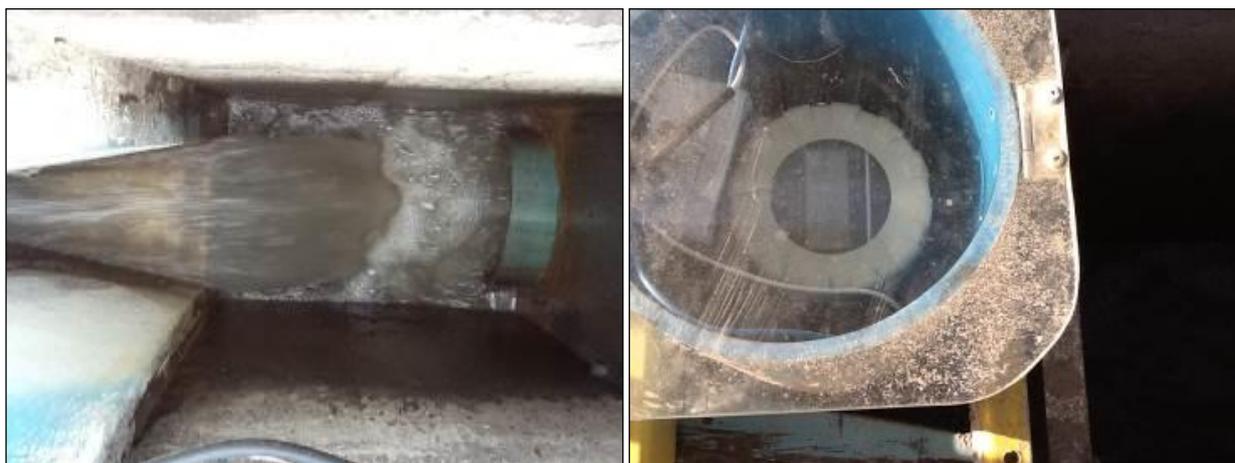
26) Existe medidor de vazão (NBR 12.209)? (*Calha Parshall, vertedores, outros*).  
Sim (x) Não ( )

Figura 34- Entrada do efluente e Medidor de vazão (Inicial)

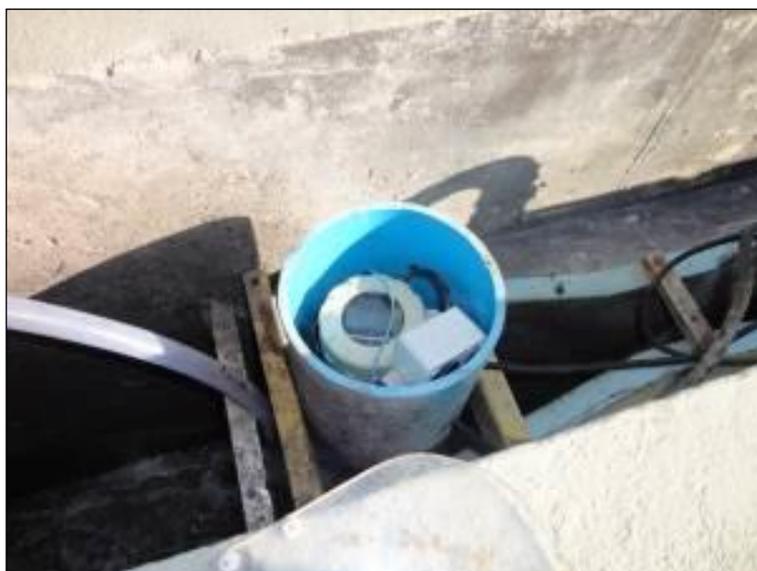
Figura 35- Medidor de vazão (Acompanhamento)

- 27) O medidor de vazão está funcionando normalmente (Resolução AGESAN N°11 Art. 42º)? Sim (x) Não ( )
- 28) É feito o monitoramento da vazão afluyente (NBR 12.209)? Sim (x) Não ( )
- 29) As condições de organização e limpeza do laboratório são boas (Resolução AGESAN N°11 Art. 42º)? Sim ( ) Não ( ) Obs.: Não existe laboratório na ETE.
- 30) Existem equipamentos para análises bacteriológicas? Sim ( ) Não ( ) Obs.: Não se aplica.
- 31) O laboratório possui programa de controle médico de saúde ocupacional? Sim ( ) Não ( ) Obs.: Não se aplica.
- 32) Existem EPI's adequados (Lei Federal 6.514/1977 – Art. 166º)? Sim (x) Não ( )
- 33) O tipo de entrada do efluente é adequado, ou seja, submerso, evitando a exalação de maus odores? Sim ( ) Não (x) Obs.: Não é submerso.

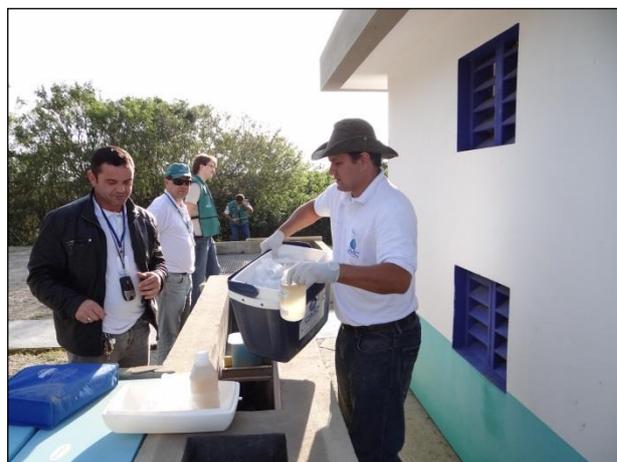
Figura 36- Área de recepção dos efluentes da ETE e coleta de material para análise (Inicial)

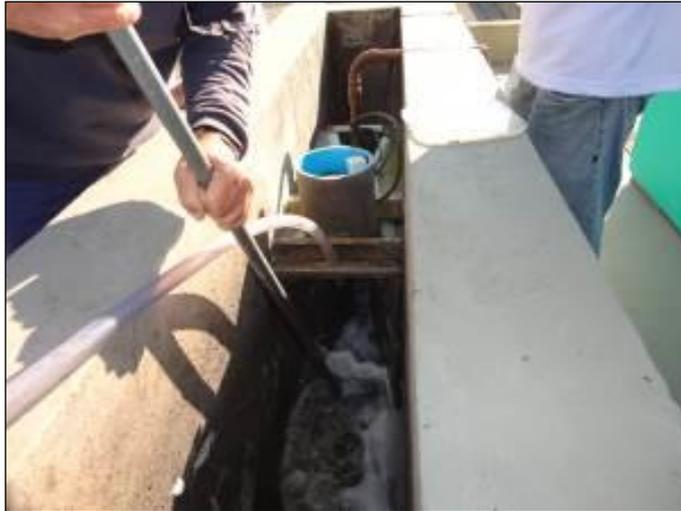
Figura 37- Área de recepção dos efluentes da ETE (Acompanhamento)

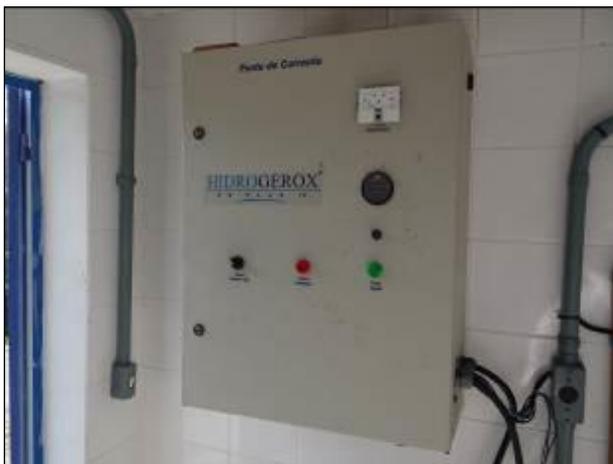
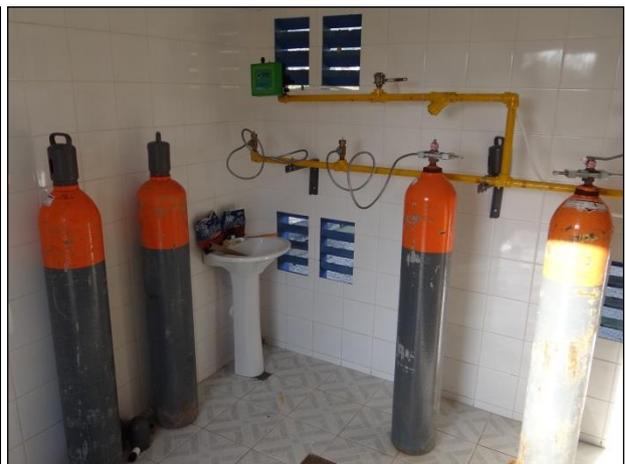
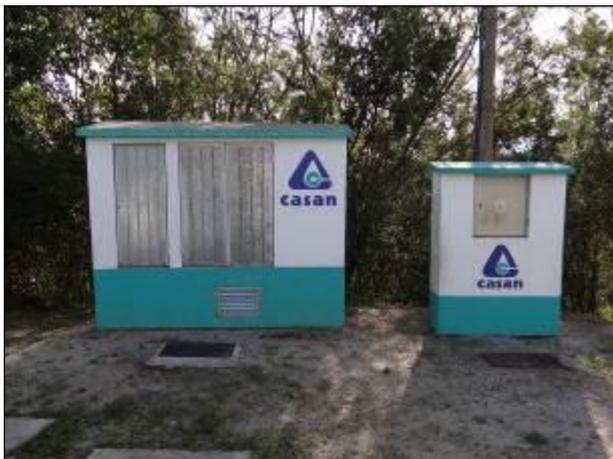
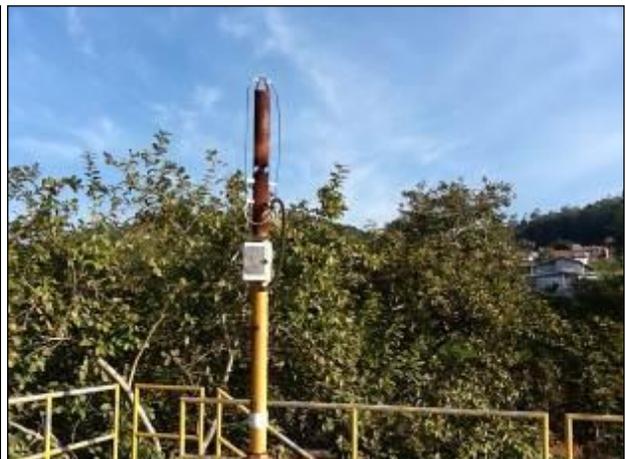
Figura 38- Outras estruturas: Quadros de Comando/Força, depósito de produtos químicos, e queimador de biogás (Inicial)

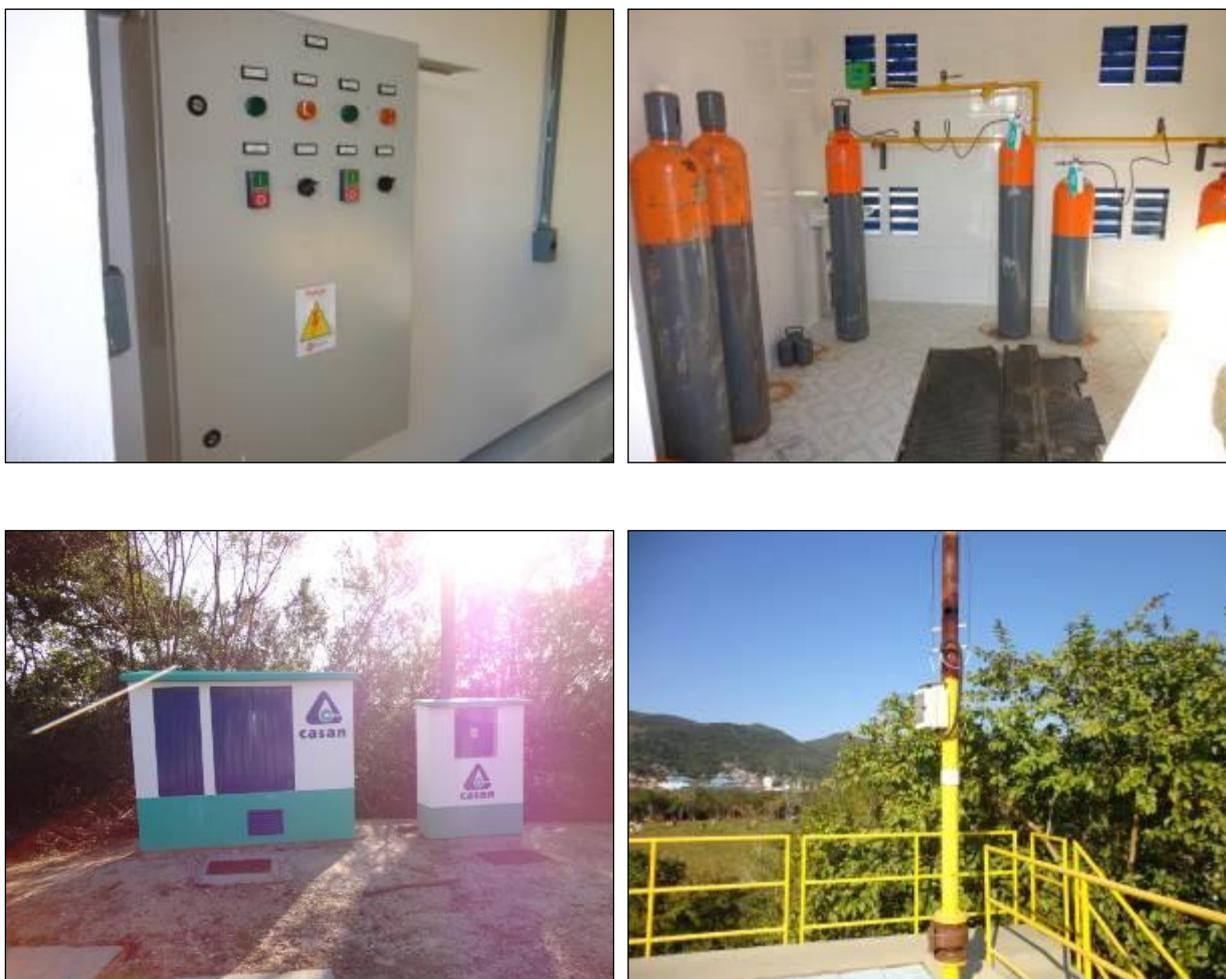
Figura 39- Outras estruturas: Quadro de Comando/Força, depósito de produtos químicos, e queimador de biogás (Acompanhamento)

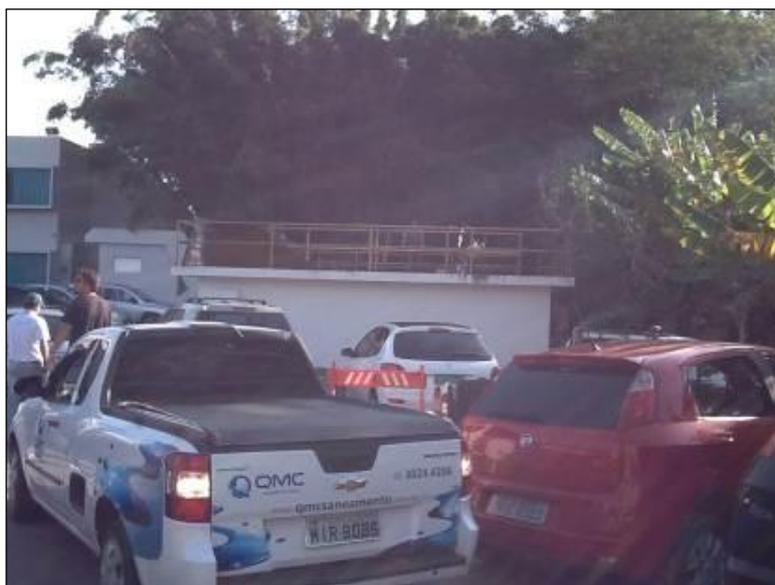
Obs.: A Estação encontra-se instalada em meio a estacionamentos e não existe qualquer isolamento, permitindo livre acesso a qualquer transeunte. (Inicial)

Figura 41- A ETE está em meio a estacionamentos e sem qualquer isolamento (Inicial)

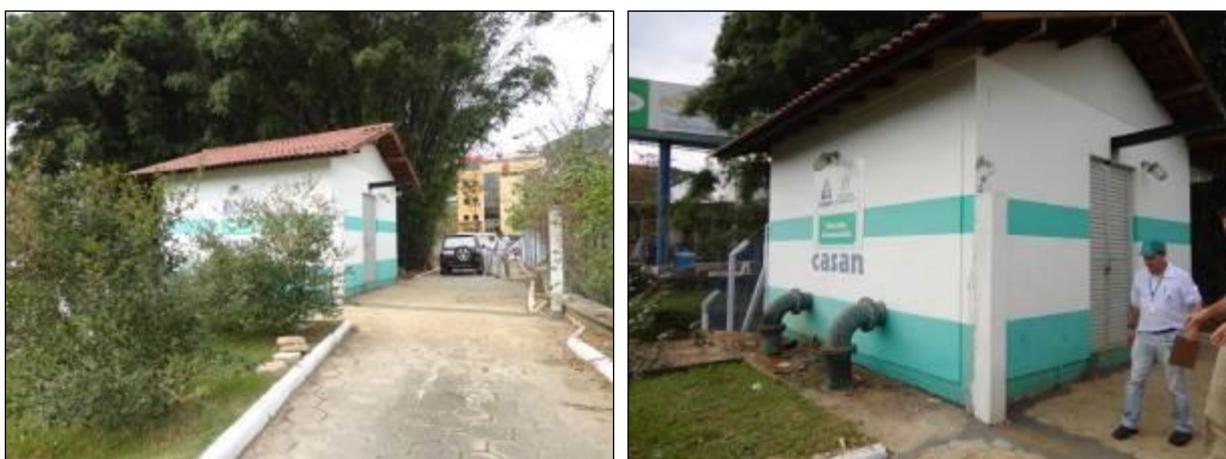
Obs.: A Unidade foi reformada e cercada. (Acompanhamento)

Figura 42- Acesso à ETE Parque Tecnológico (Acompanhamento)

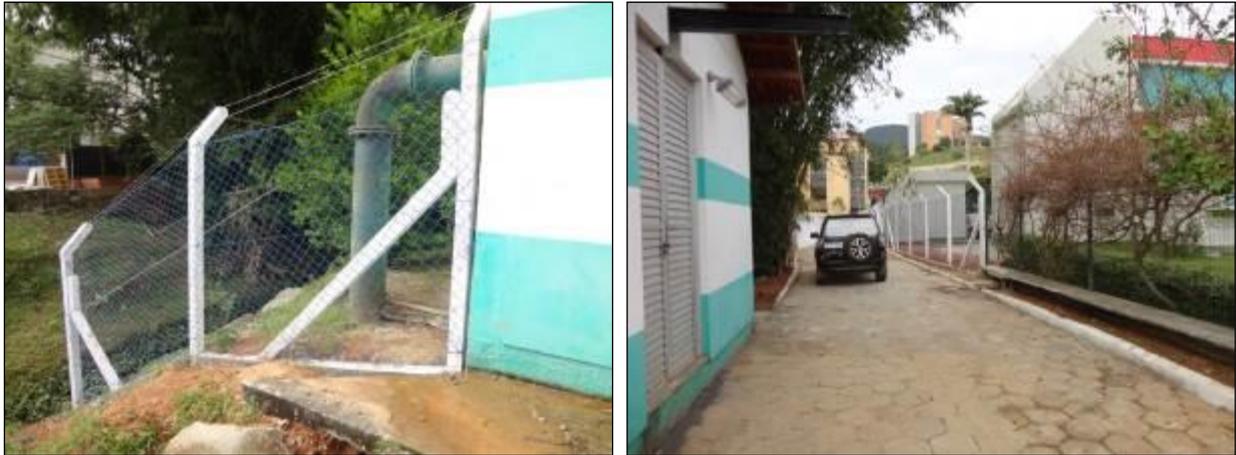
Figura 43- Cerca da ETE (Acompanhamento)

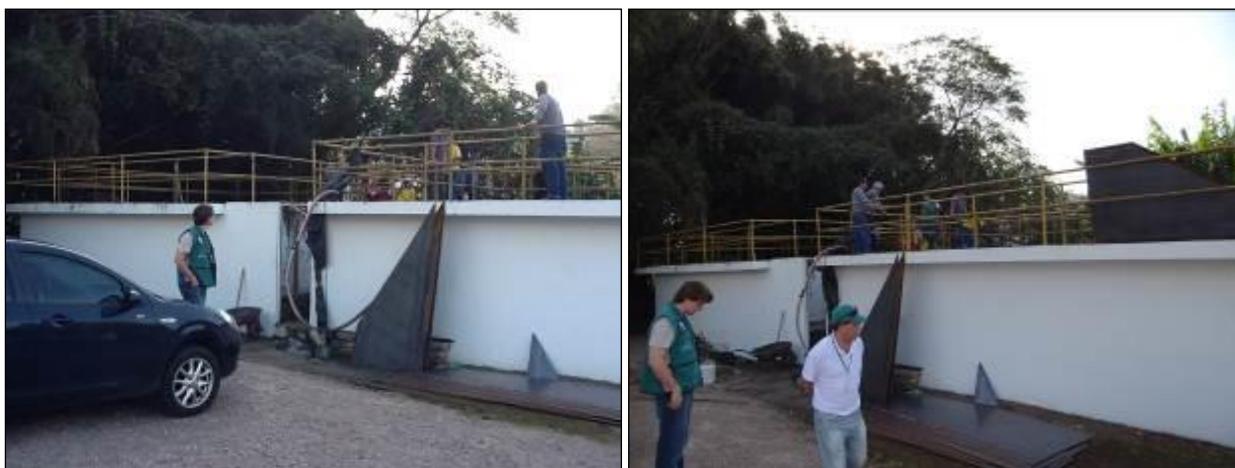
**Figura 44- Vista geral da ETE (Inicial)**

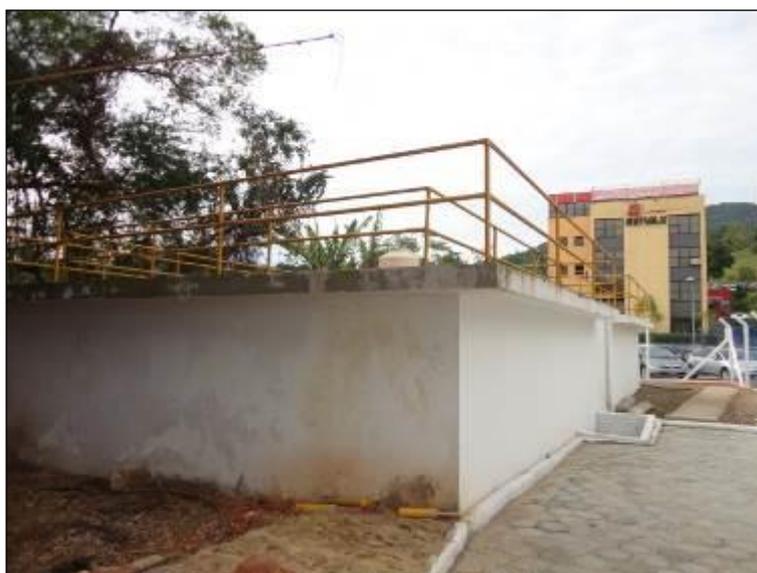
**Figura 45- Vista geral da ETE (Acompanhamento)**

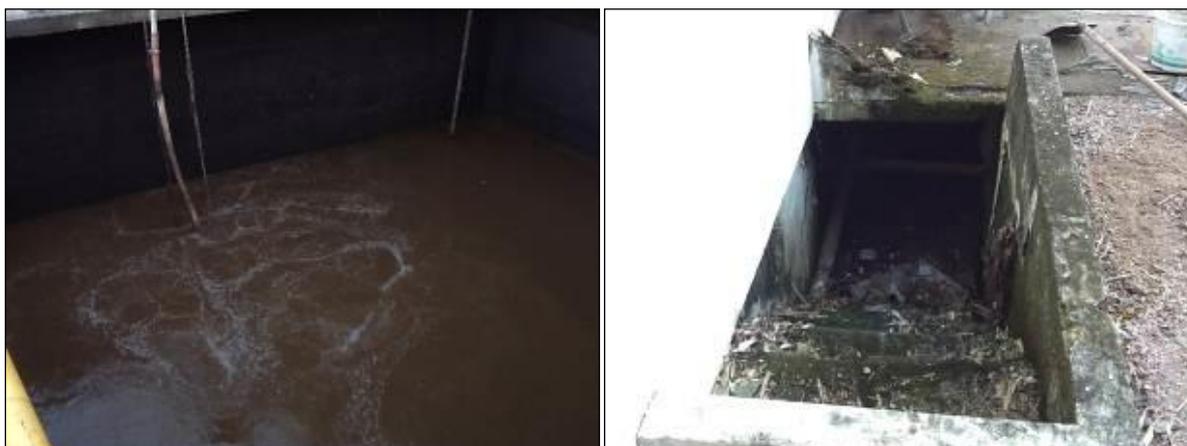
Outras observações: 1) A equipe não pode fazer uma avaliação mais apurada em razão da Unidade estar em reforma geral, conforme pode ser observado pelas fotos abaixo. (Inicial)

2) As áreas da ETE encontram-se em péssimas condições. (Inicial)

Figura 47- Estruturas necessitando de cuidados (Inicial)

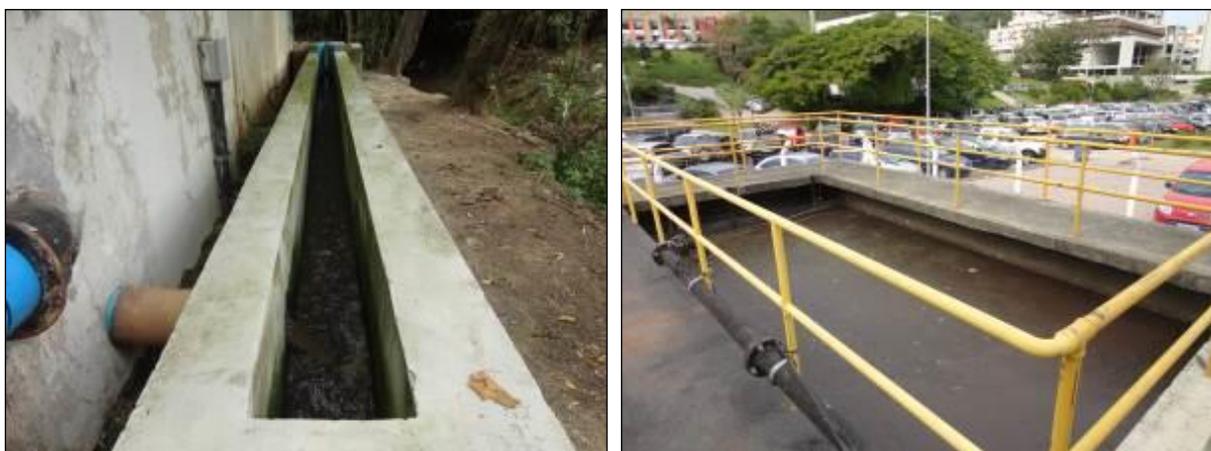
1a) A Unidade foi toda reformada. (Acompanhamento)

2a) Concluída reforma geral (Acompanhamento)

Figura 48- Área do tratamento de efluentes (Acompanhamento)

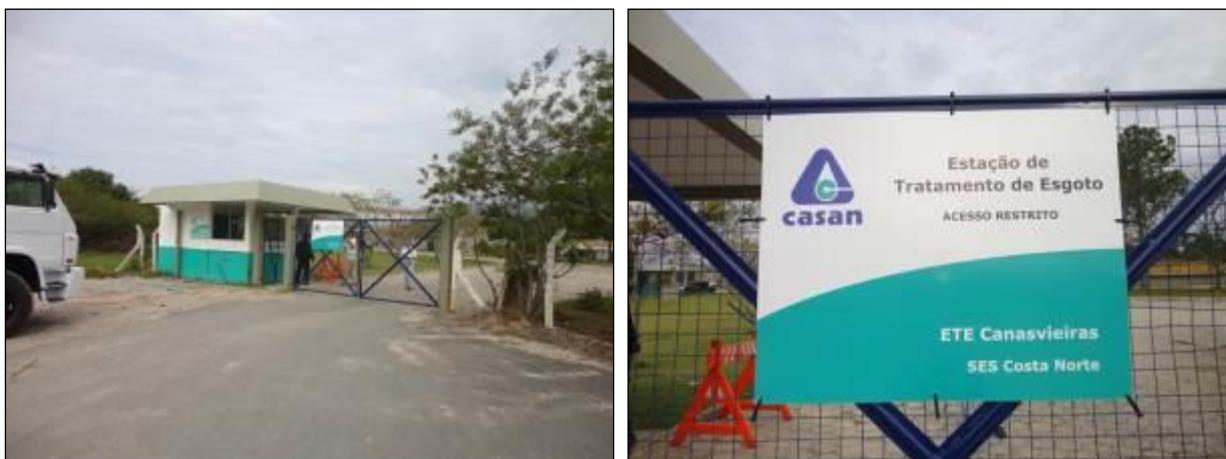
Figura 51- Entrada da ETE Canasvieiras (Guarita) e placa de identificação (Acompanhamento)

Obs.: As recomendações no que se refere à sinalização e isolamento foram atendidas. (Acompanhamento)

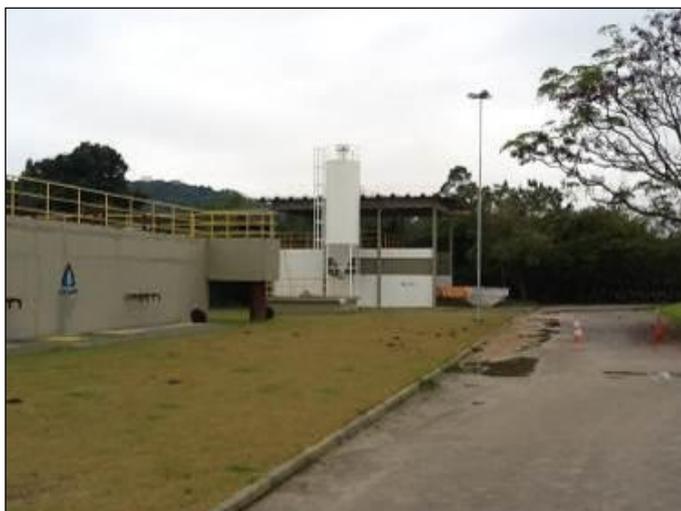
Figura 52- Reatores UASB (Inicial)

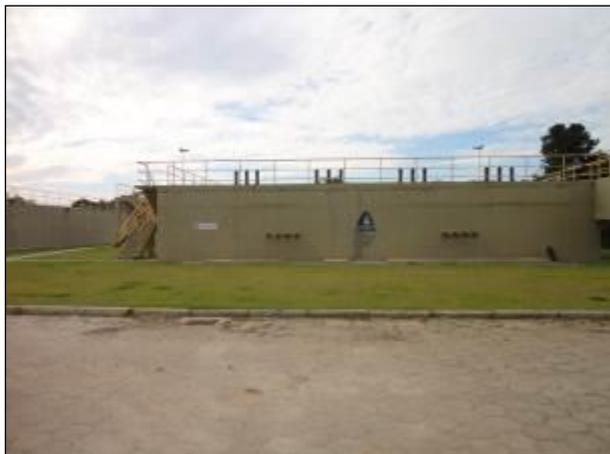
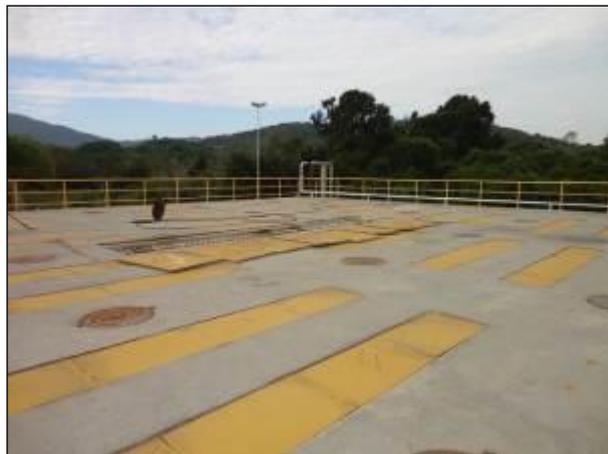
**Figura 53- Reatores UASB (Acompanhamento)**

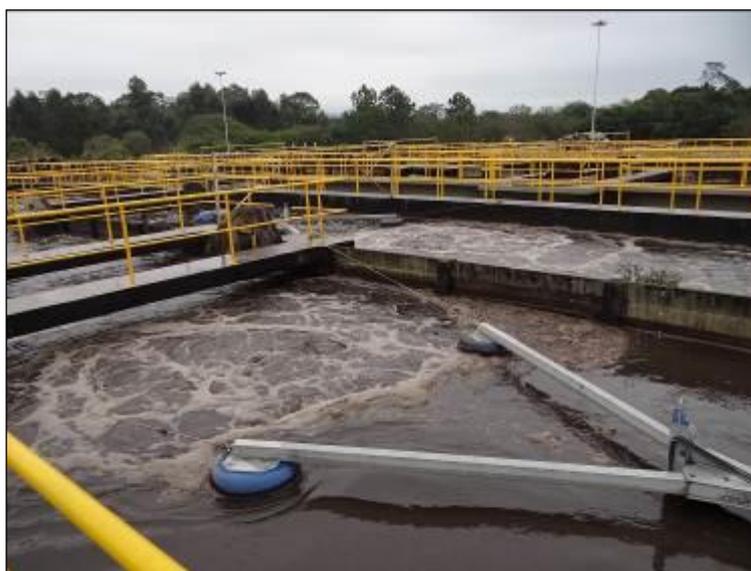
**Figura 54- Lodos Ativados (Valos de Oxidação) (Inicial)**

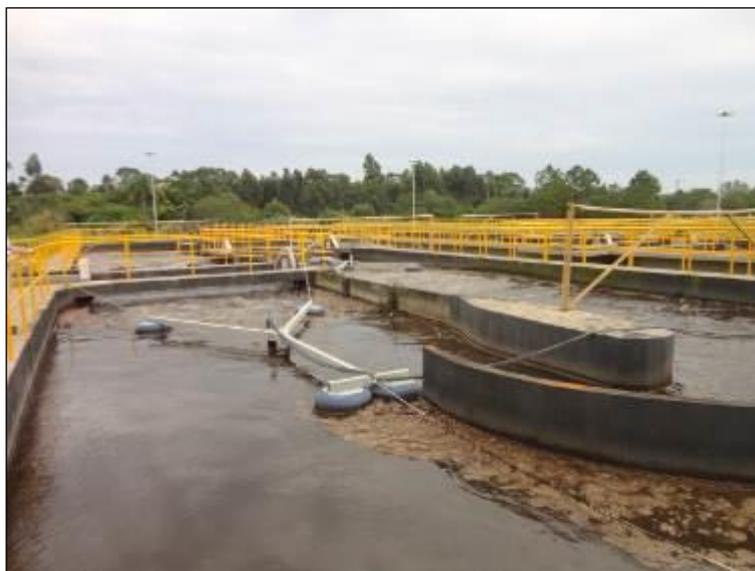
**Figura 55- Lodos Ativados (Valos de Oxidação) (Acompanhamento)**

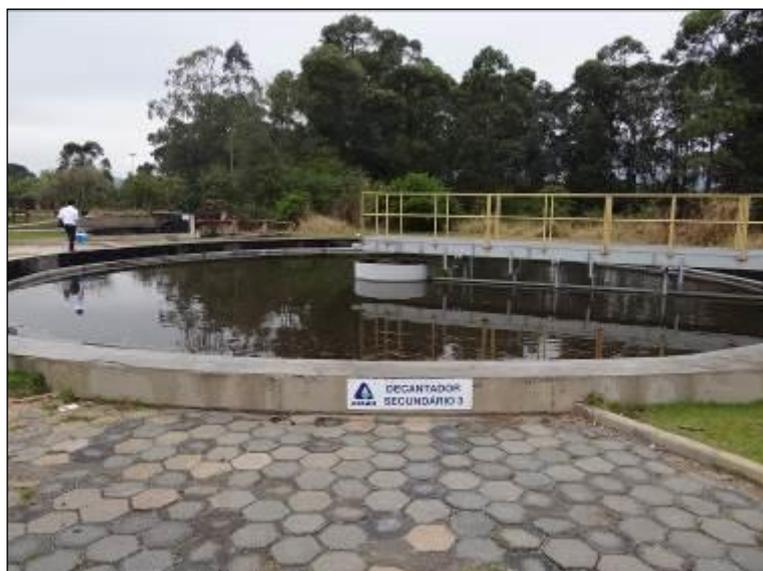
Figura 56- Decantadores (Inicial)

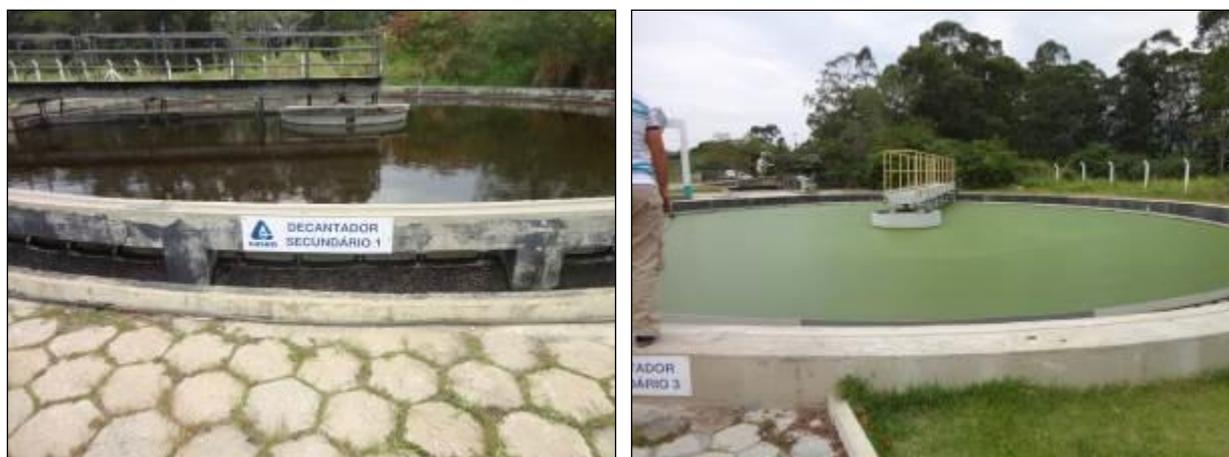
Figura 57- Decantadores (Acompanhamento)

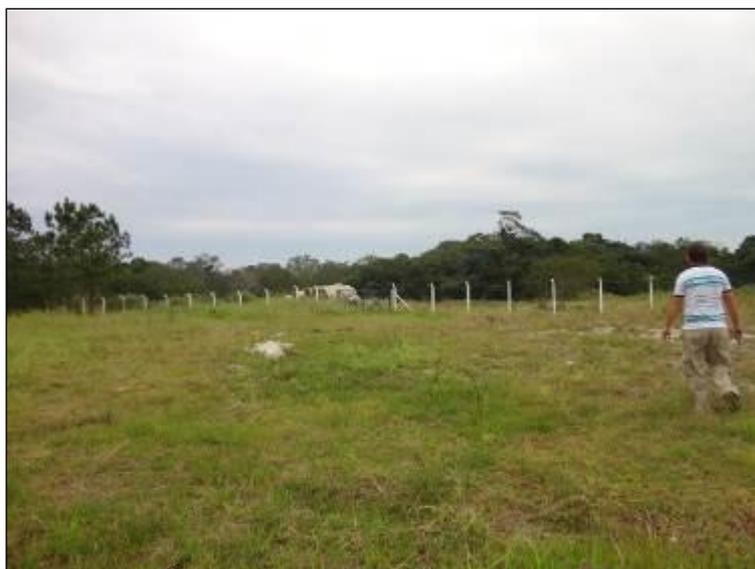
Obs.: Foram realizadas obras de melhorias no isolamento e identificação, mas ainda há vestígios da presença de animais. (Acompanhamento)

**Figura 59- Área cercada (Acompanhamento)**

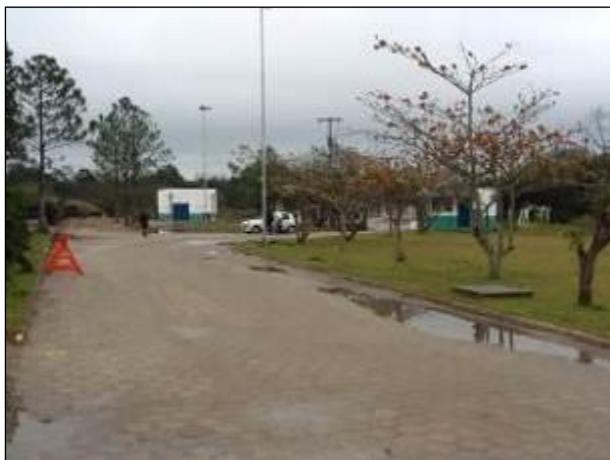
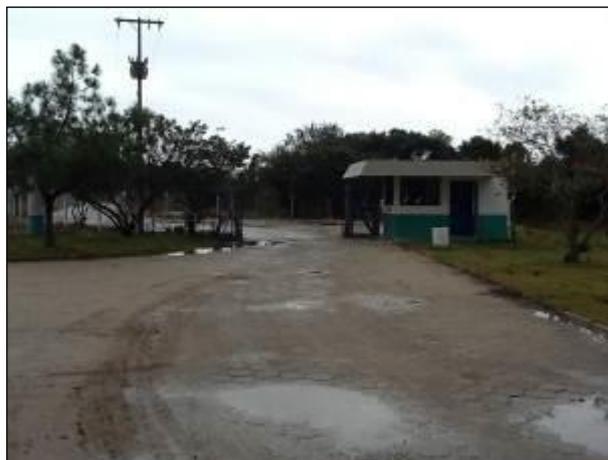
Figura 60- Áreas de Acesso/Circulação da Estação de Tratamento de Esgotos (Inicial)

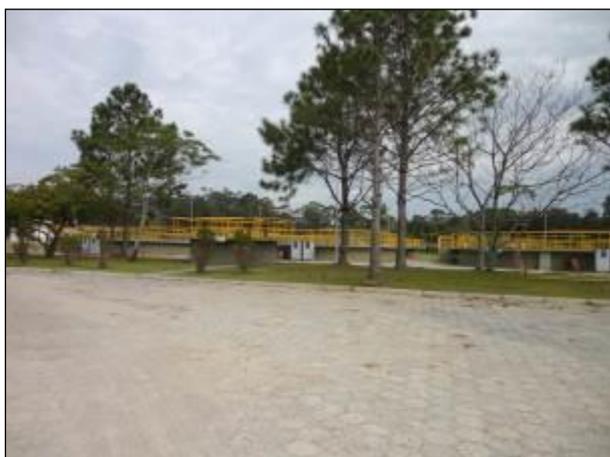
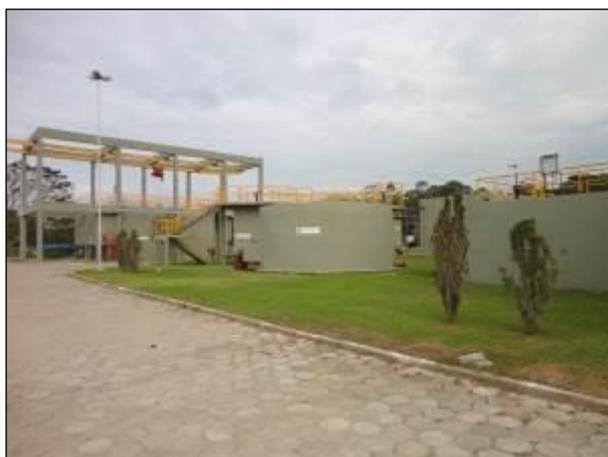
Figura 61- Áreas de circulação da ETE (Acompanhamento)

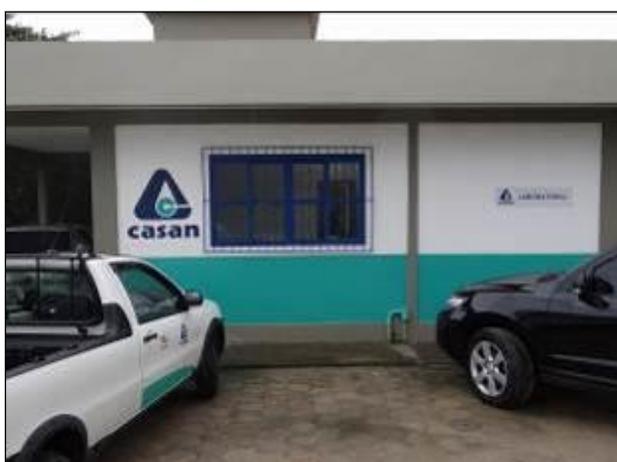
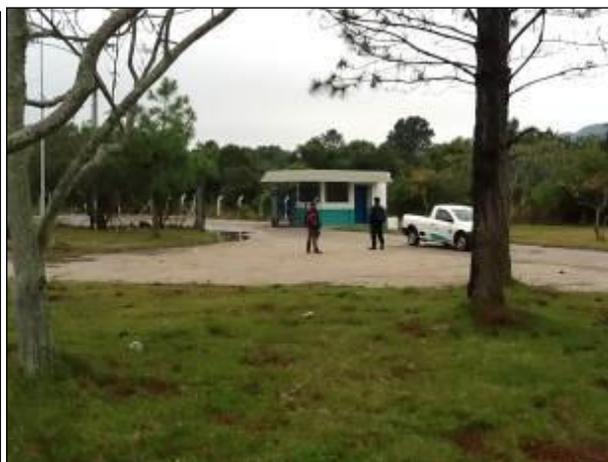
14) Existem edificações de apoio (guarita, casa/abrigo, banheiros, vestiários, refeitório, etc.) para uso dos operadores? Sim (x) Não ( ). Obs.: Guarita/Laboratório/Escritório /Sanitários/ Cozinha. O Laboratório nunca foi ativado, existe apenas a bancada e o espaço.

Figura 62- Área do Laboratório (esquerda) e Guarita à direita (Inicial)

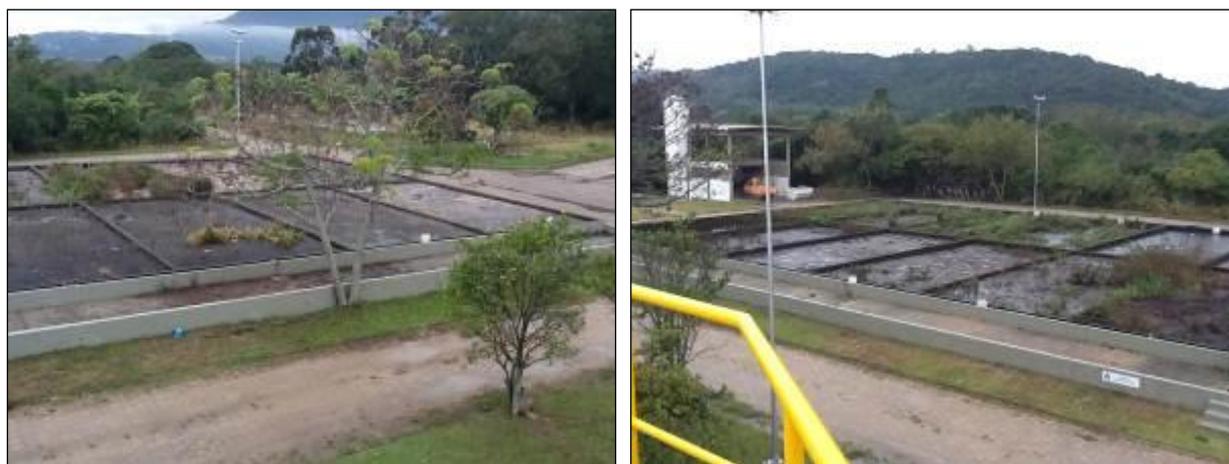
Figura 63- Leitos de secagem do lodo (Inicial)

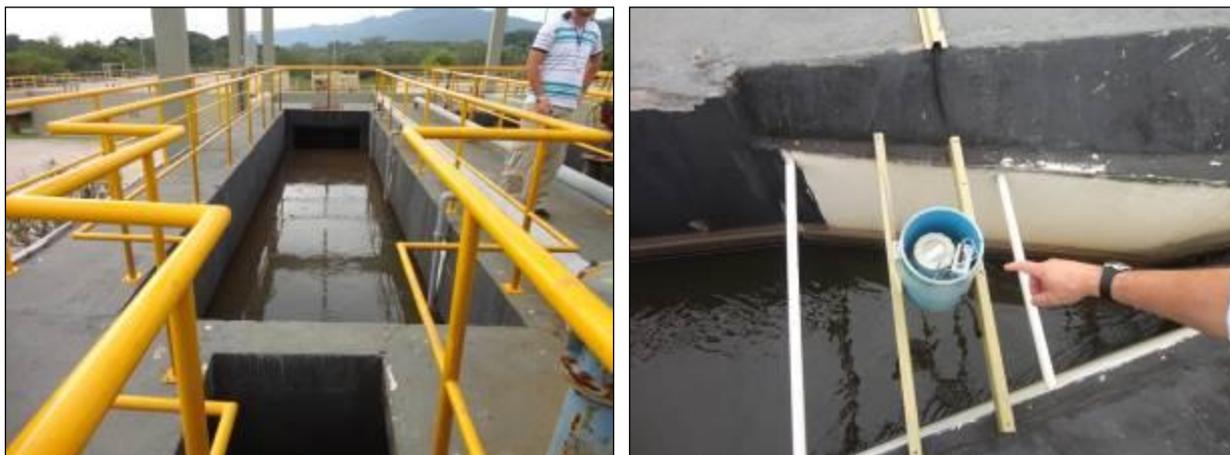
26) O medidor de vazão está funcionando normalmente (Resolução AGESAN Nº11 Art. 42º)? Sim (x) Não ( )

Figura 64- Efluente bruto e Medidor de Vazão (Acompanhamento)

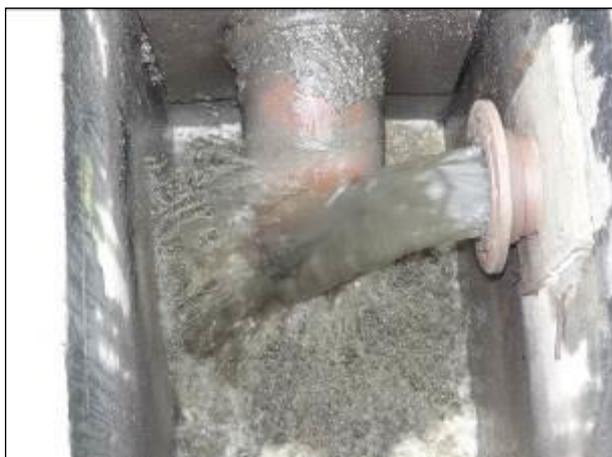
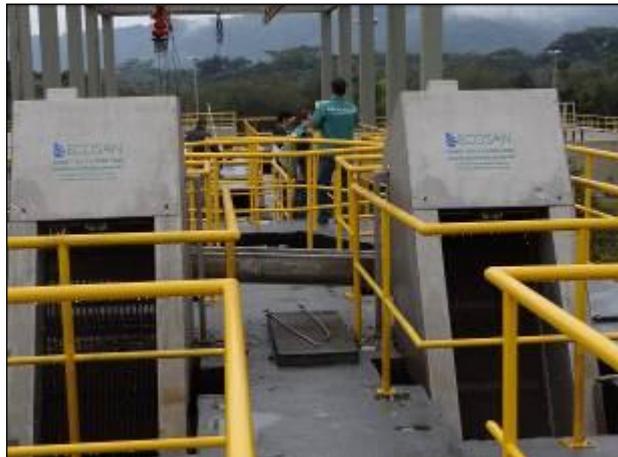
32) O tipo de entrada do afluente é adequado, ou seja, submerso, evitando a exalação de maus odores? Sim ( ) Não (x) Obs.: A entrada não está afogada.

**Figura 66- Efluente bruto e área de recepção com gradeamento (Inicial)**

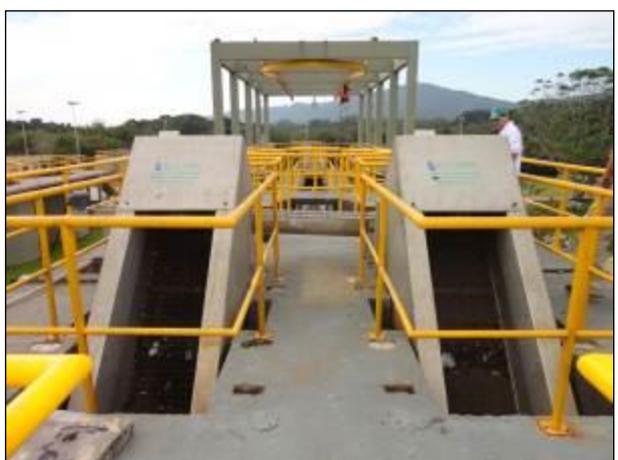
**Figura 67- Efluente bruto e área de recepção com gradeamento (Acompanhamento)**
