## RELATÓRIO DE ACOMPANHAMENTO GEFIS Nº 018/2013

Assunto: Fiscalização de ACOMPANHAMENTO dos Serviços de Saneamento Básico do Município de Florianópolis

Referência: Processo AGESAN 000176/2012 e Relatório GEFIS 044/2012

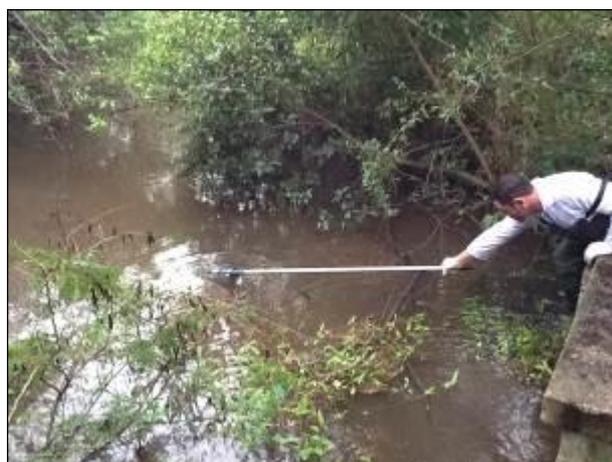
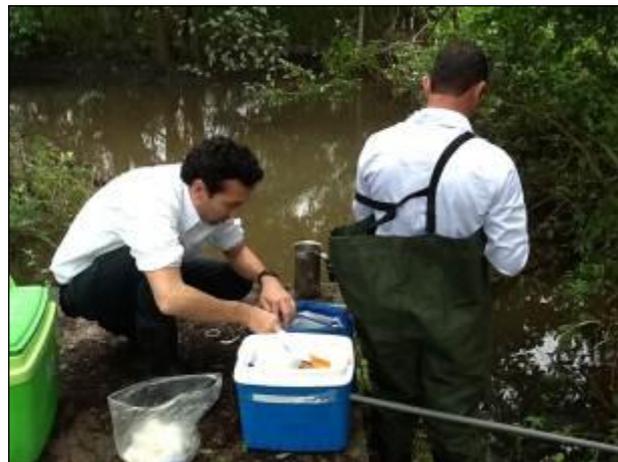
33) Onde é despejado o efluente final? Rio Papaquara, Rio do Brás e Canais do Sapiens Park. A região de recepção encontra-se em estágio avançado de assoreamento, prejudicando a adequada diluição dos efluentes.

**Figura 68- Imagens de coleta laboratorial no local de despejo do efluente final da ETE (Inicial)**

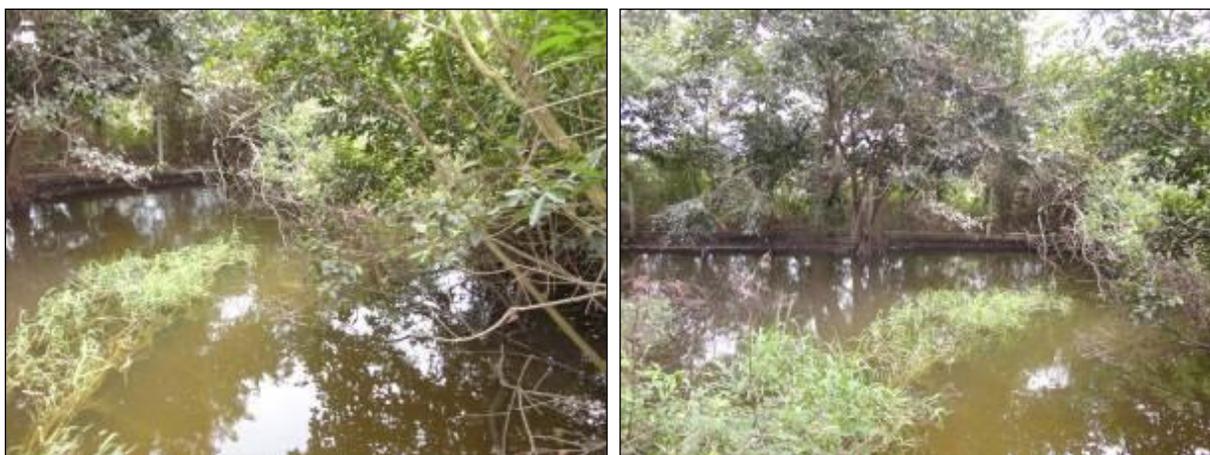
Figura 69- Área de despejo do efluente final (Acompanhamento)

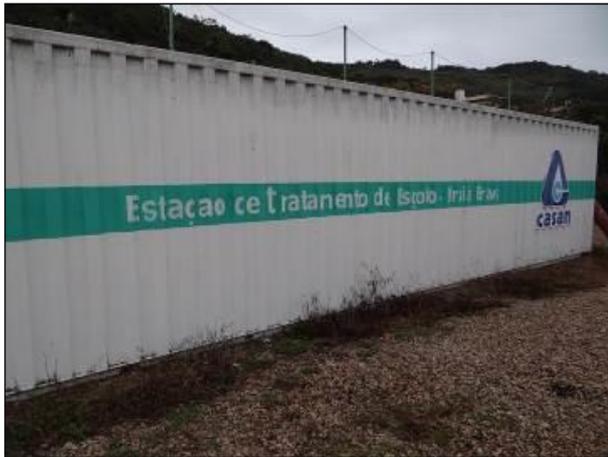
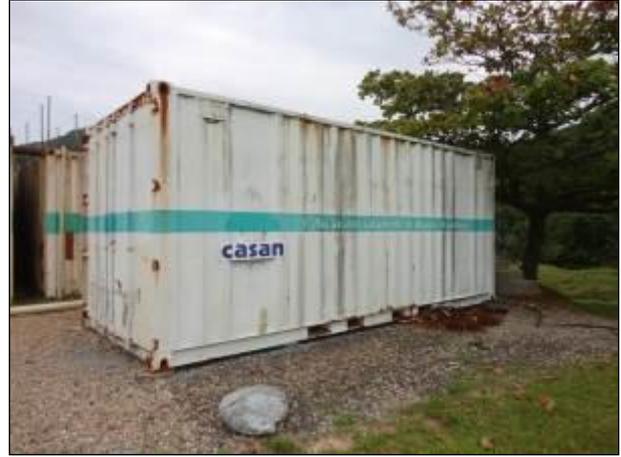
**Figura 72- Estação de Tratamento de Esgotos da Praia Brava (Inicial e Acompanhamento)**

Obs.: A Estação está sendo desativada e seus efluentes direcionados para a ETE Canasvieiras. (Acompanhamento)

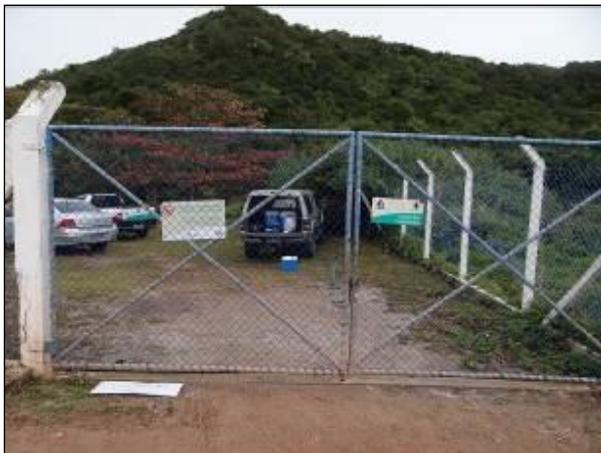
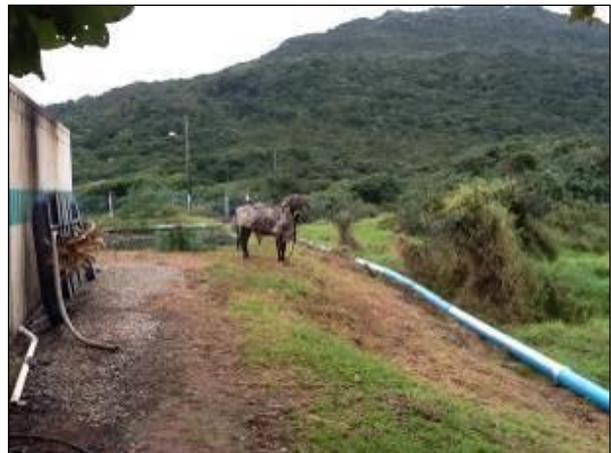
Obs.: A área dos fundos é aberta e permite a entrada de animais (gado) (Inicial)

Obs.: Segue mesma situação. (Acompanhamento)

**Figura 73- Área frontal é cercada, mas os fundos não! (Inicial)**

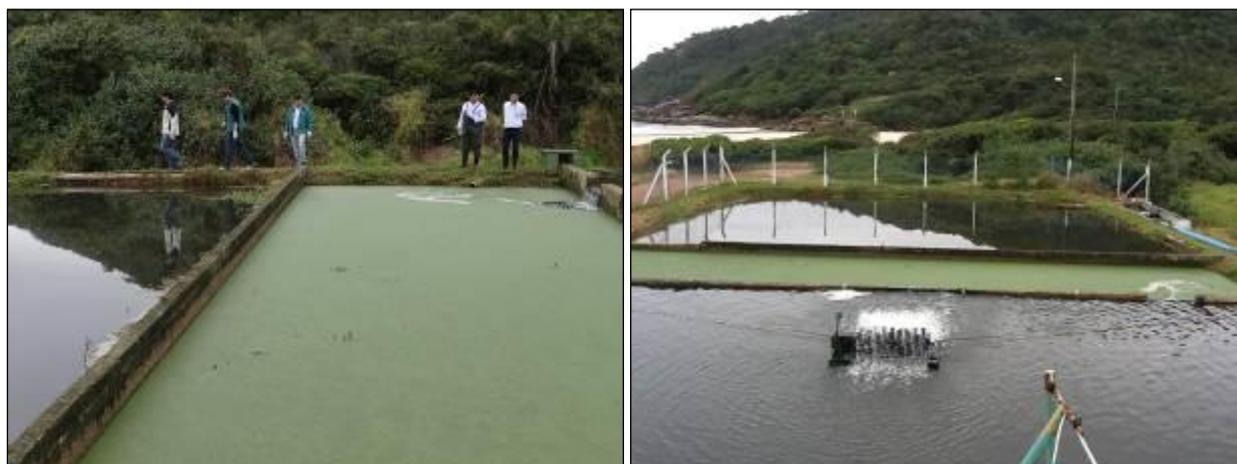
- 21) A(s) caixa(s) de recepção são periodicamente limpas (Resolução AGESAN nº 11 – Art. 42º)? Sim (x) Não ( )
- 22) Existe extravasor? Sim ( ) Não (x)
- 23) Tem caixa de areia (NBR 12.209)? Sim (x) Não ( ) Obs.: Na elevatória final
- 24) Existe acúmulo de material sedimentado e/ou vegetação (Resolução AGESAN nº 11 – Art 42º)? Sim (x) Não ( )

**Figura 80- Lagoas de estabilização (Inicial)**

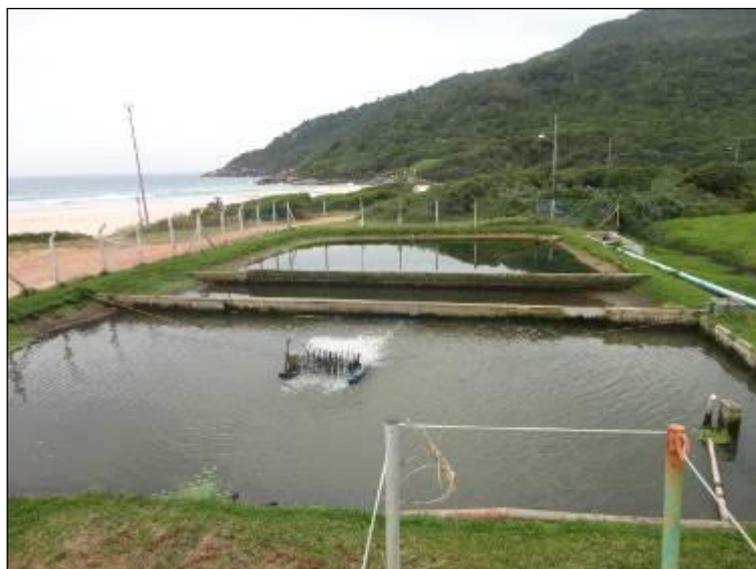
**Figura 81-Lagoas de estabilização (Acompanhamento)**

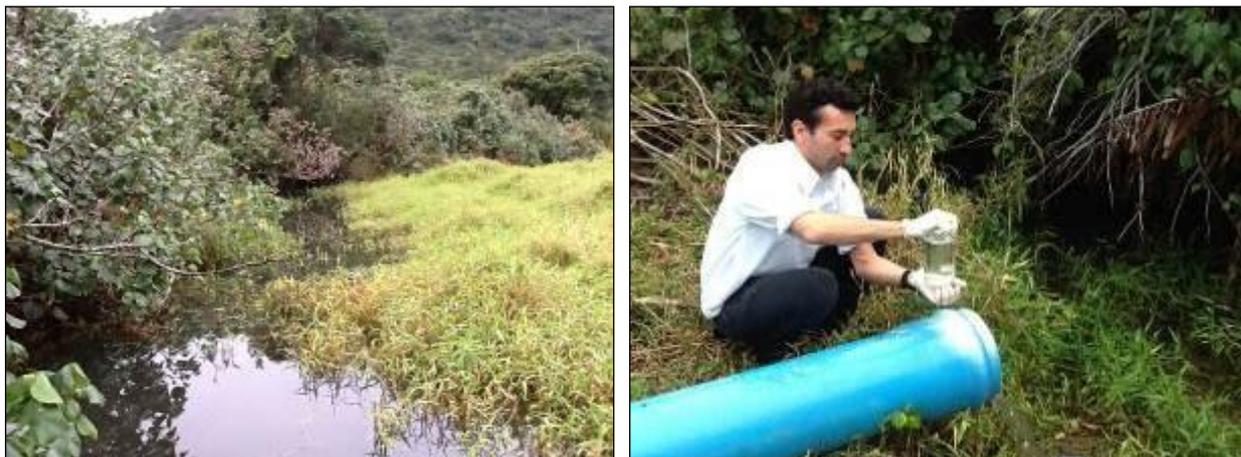
34) Onde é lançado o efluente final? No mar, costão sul, através de canal/arroio

**Figura 84- Corpo receptor e coleta de amostra para análise (Inicial)**

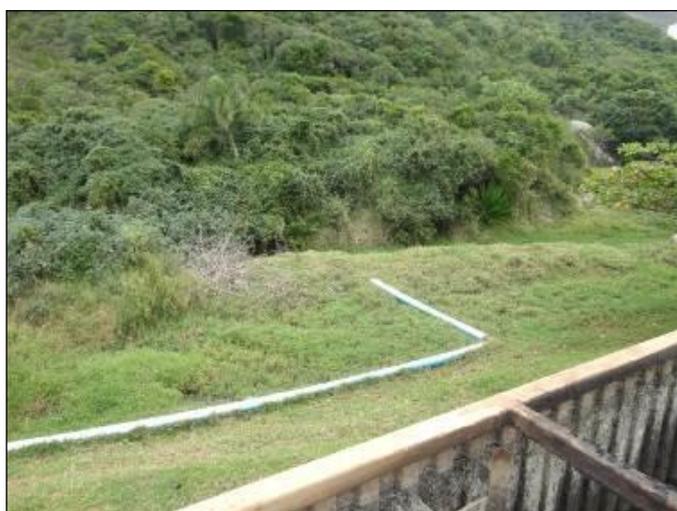
**Figura 85- Tubulação que leva o efluente final ao corpo receptor (Acompanhamento)**

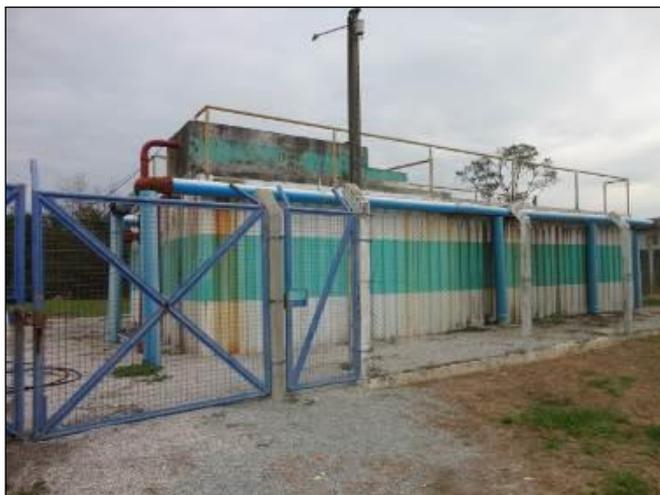
03) A área é devidamente cercada e sinalizada (NBR 12.209)? Sim (x) Não ( ) Obs.: Mas existem buracos na grade que permitem a entrada de cães.

Figura 89-Estação de Tratamento de Esgotos (Acompanhamento)

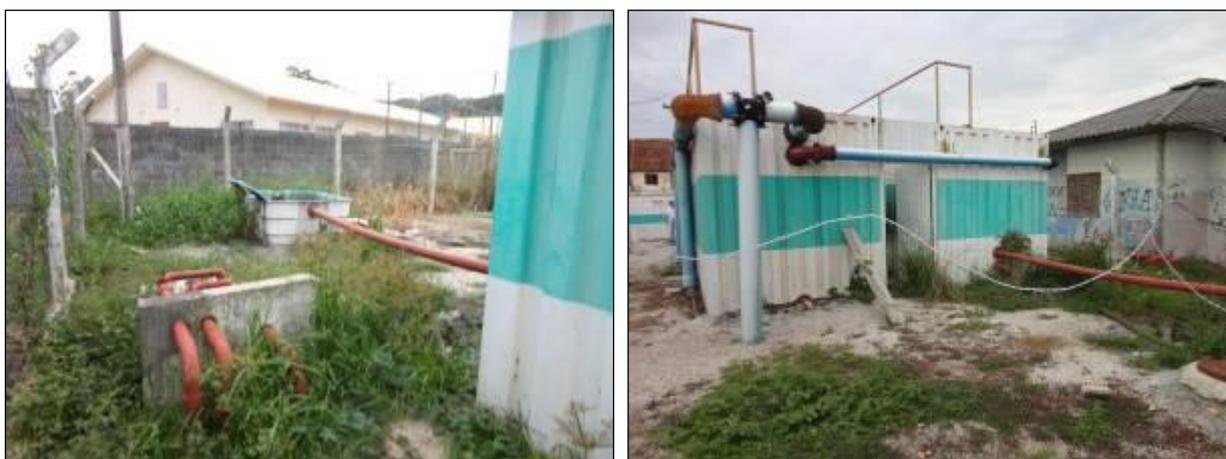
- 18) As tubulações de chegada do esgoto bruto (EB) apresentam bom estado de conservação (Resolução AGESAN nº 11 – Art. 42º)? Sim ( ) Não (x) Obs.: Planos da Concessionária preveem o fechamento da Estação e o envio do esgoto para a ETE Canasvieiras.

Figura 95- Aspectos gerais das tubulações da ETE (Acompanhamento)

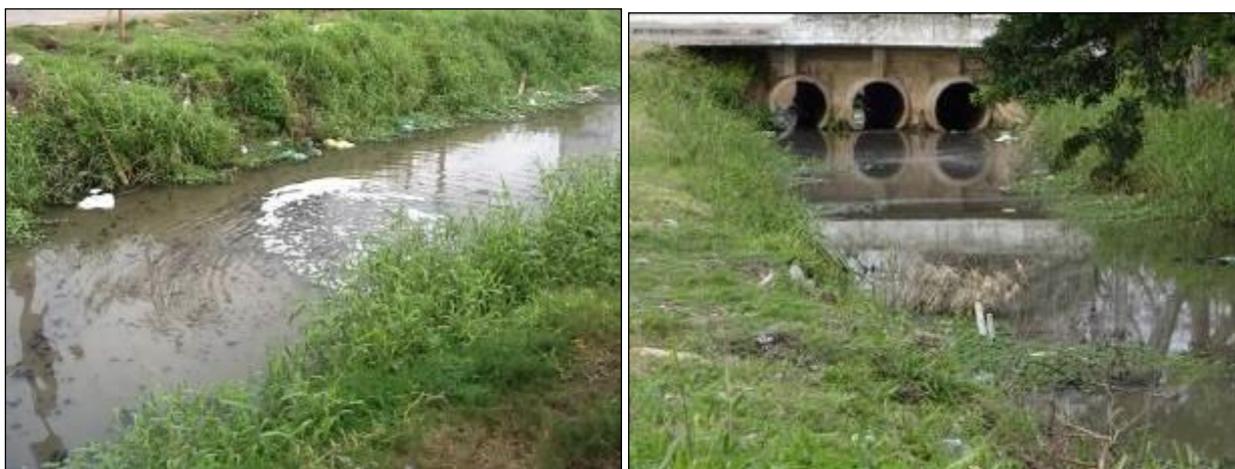
Figura 96- Efluente e corpo receptor da ETE de Vila União (Inicial)

Obs.2: A situação do canal é cada vez pior, sendo necessário a adoção de medidas saneadoras urgentes! (Acompanhamento)

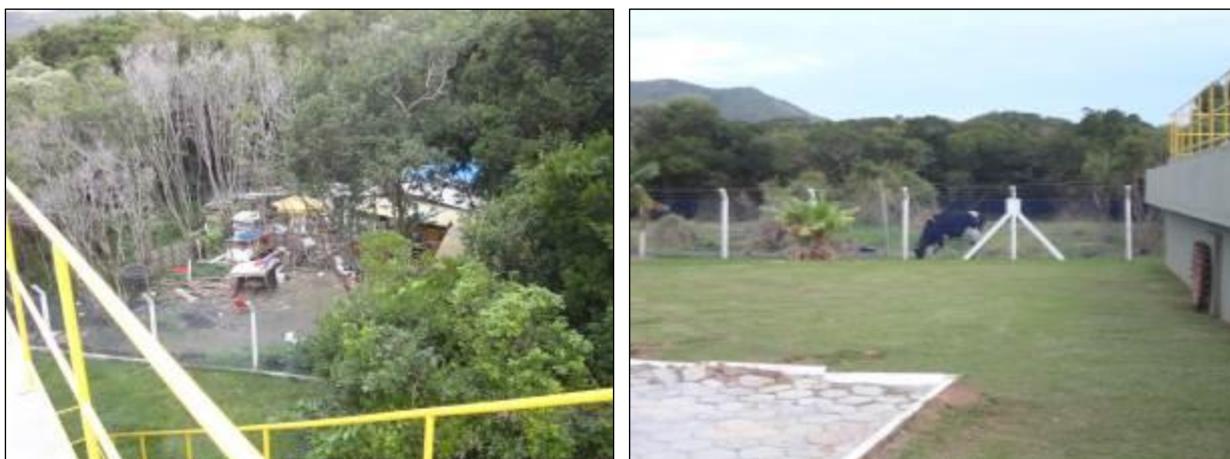
03) A área é devidamente cercada e sinalizada (NBR 12.209)? Sim (x) Não ( ) Obs.: Existe uma invasão ao lado da ETE que precisa da atenção da Prefeitura. Crianças e animais domésticos circulam pela área adjacente.

Figura 103- Áreas do entorno da ETE (Acompanhamento)

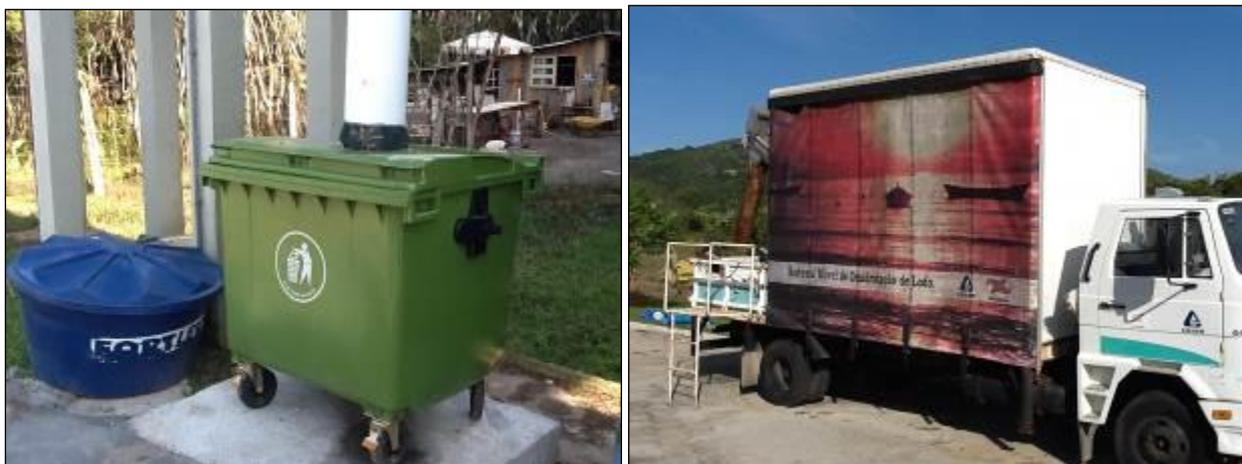
Figura 112- Caixa receptora de sólidos gradeados e caminhão desidratador de lodo (Inicial)

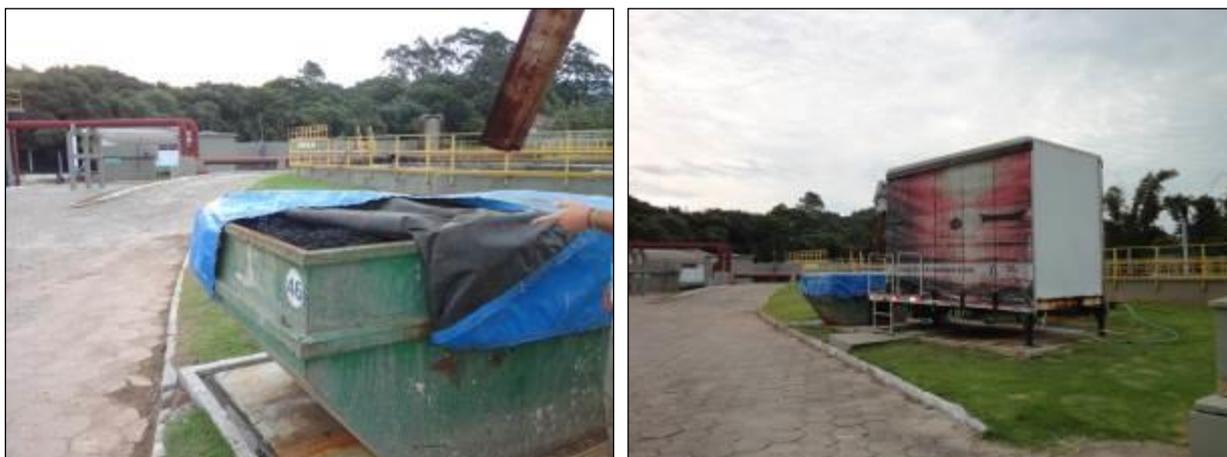
Figura 113– Lodo desidratada e caminhão desidratador de lodo (Acompanhamento)

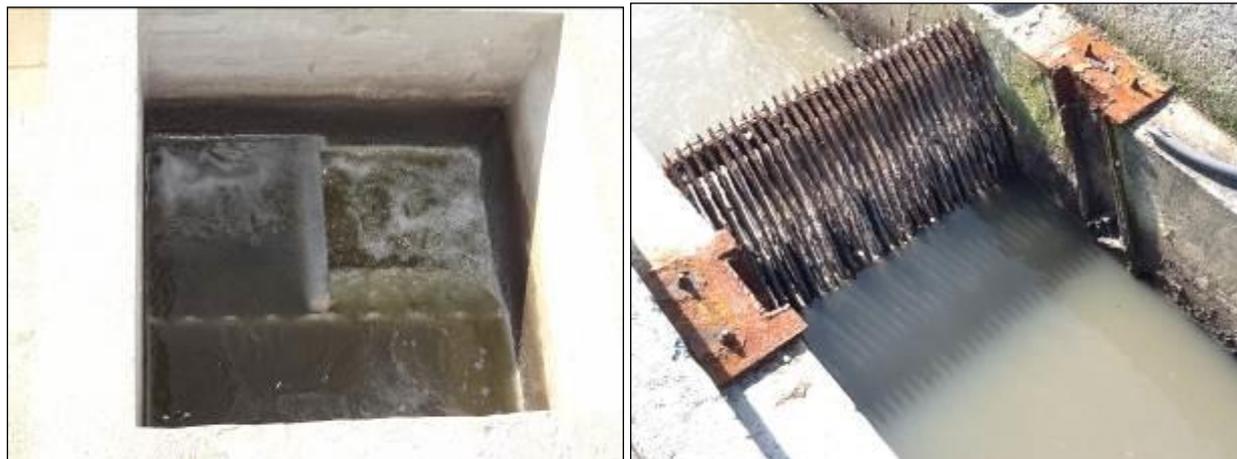
33) O tipo de entrada do afluente é adequado, ou seja, submerso, evitando a exalação de maus odores? Sim ( ) Não (x) Obs.: Não é submerso.

Figura 116- Entrada do efluente e gradeamento para separação dos sólidos (Inicial)

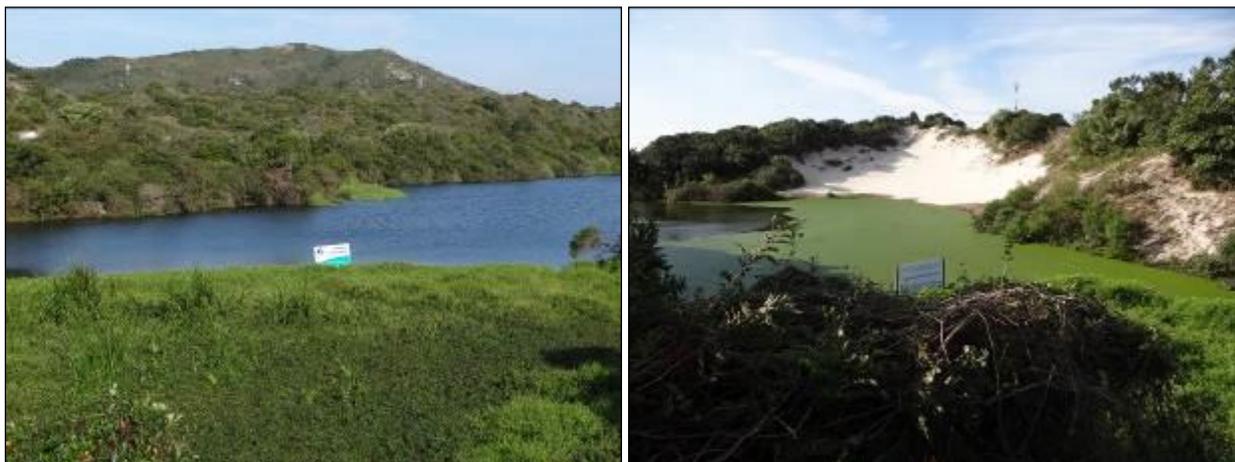
Figura 119- Lagoas de recepção do efluente final da ETE Lagoa da Conceição (Inicial)

Outras observações: Assim como as demais ETEs a da Lagoa encontra-se em processo de melhorias. Também assim como as outras carece de melhores cuidados com a limpeza geral das áreas de entorno das estruturas (pátios) e áreas auxiliares como guarita e escritório/cozinha.

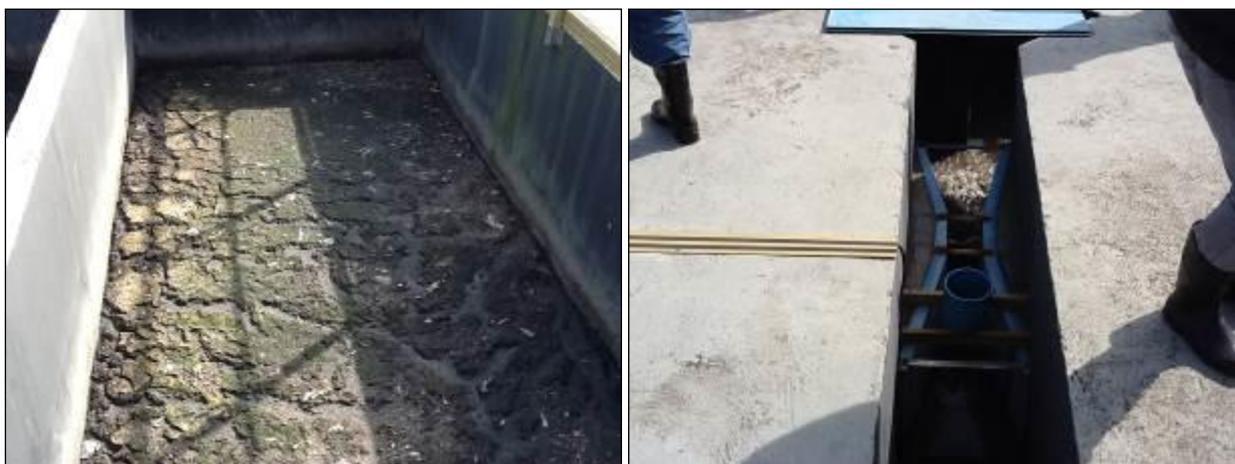
24) Existe acúmulo de material sedimentado e/ou vegetação (Resolução AGESAN nº 11 – Art. 42º)? Sim (x) Não ( )

Figura 130- Depósitos do lodo e tanque de recepção (Inicial)

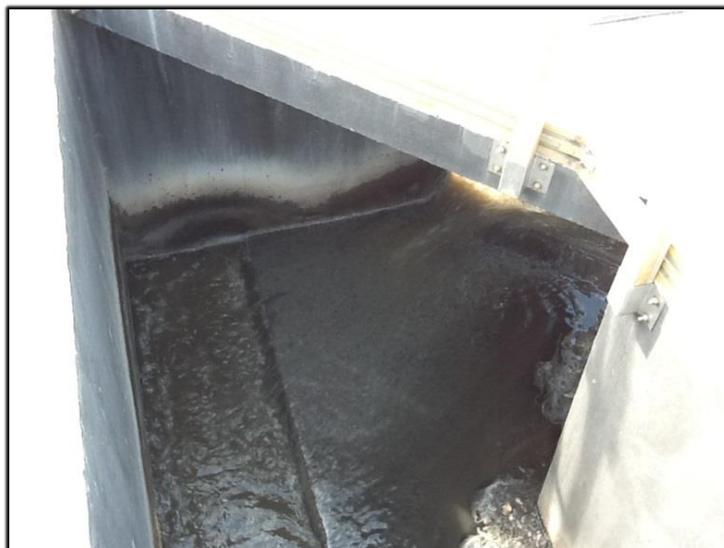
Figura 132- Entrada do EB (Inicial)

33) O tipo de entrada do afluente é adequado, ou seja, submerso, evitando a exalação de maus odores? Sim ( ) Não (x)

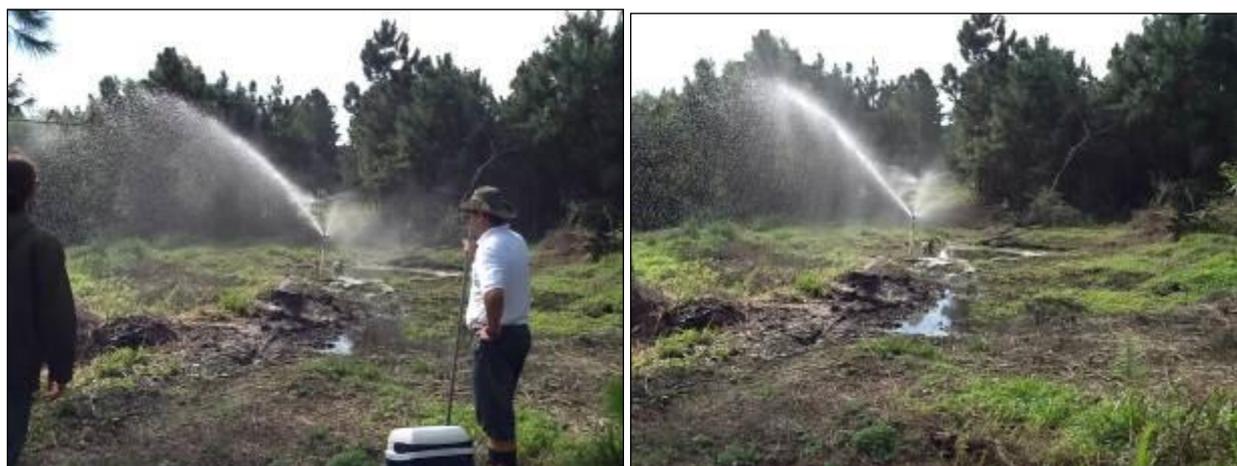
34) Onde é lançado o Efluente Final? Em área adjacente, por meio de aspersores.

Figura 133- Lançamento do efluente final (Inicial)

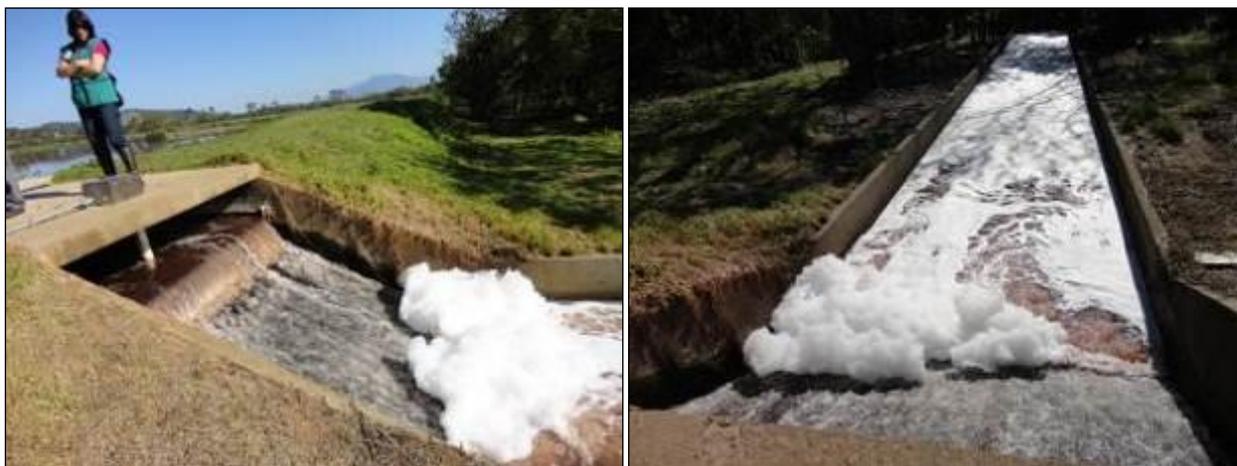
**Figura 138- Saída dos efluentes para o Rio Forquilhas (Inicial)**

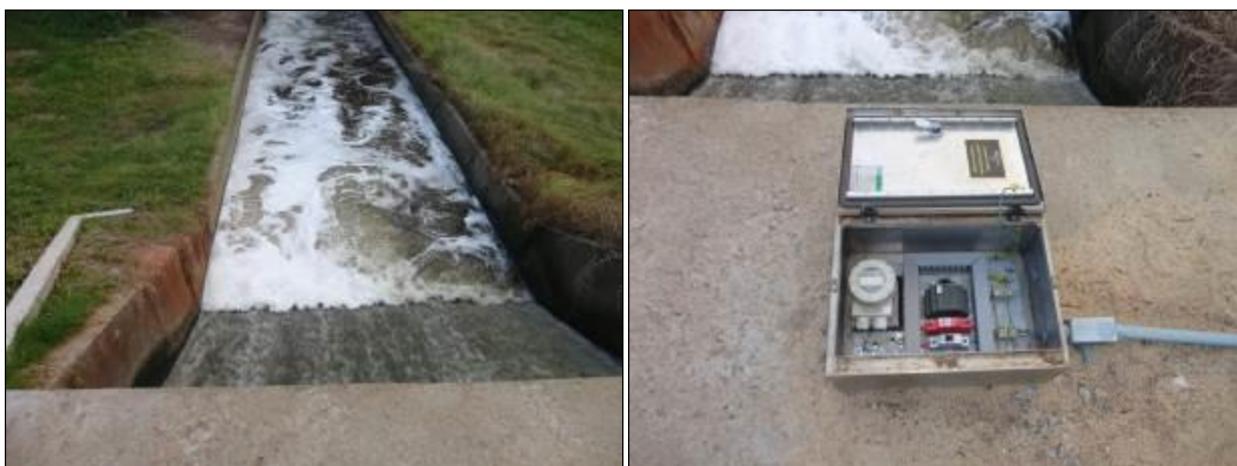
**Figura 139– Saída do efluente final para o Rio Forquilhas (Acompanhamento)**

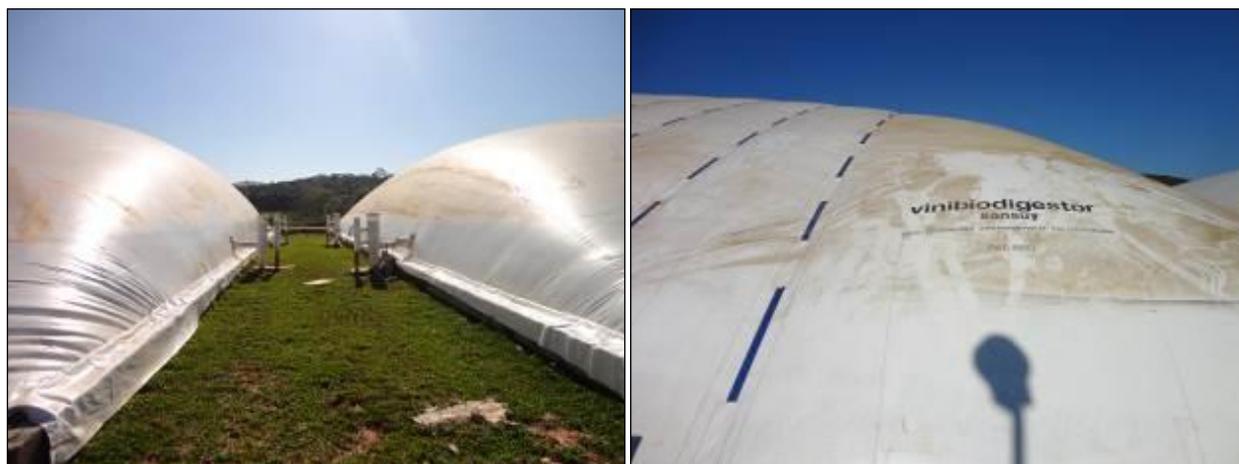
Figura 140- Sistema de recuperação de gás metano: projeto em vias de conclusão (Inicial)

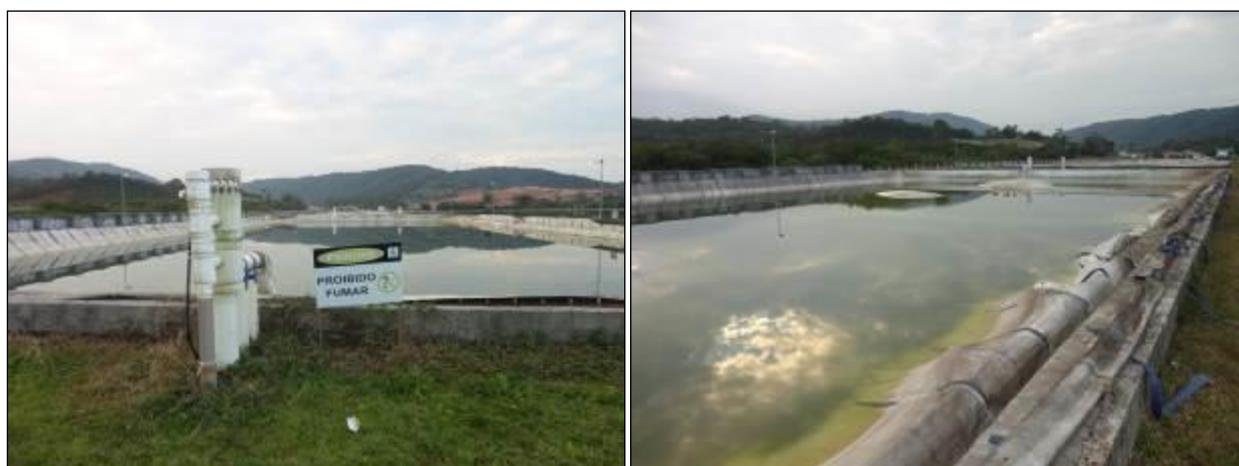
Figura 141- Biodigestores (Acompanhamento)

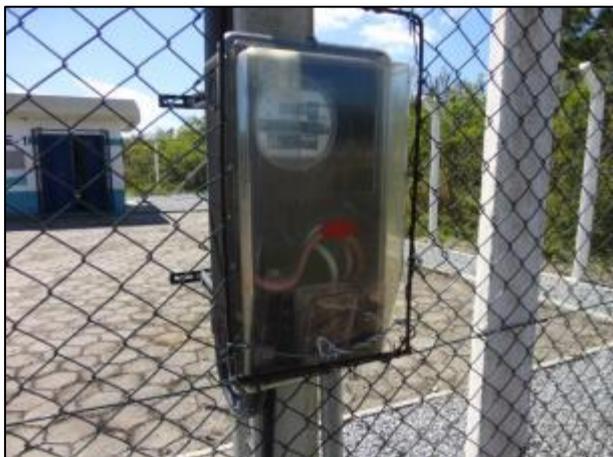
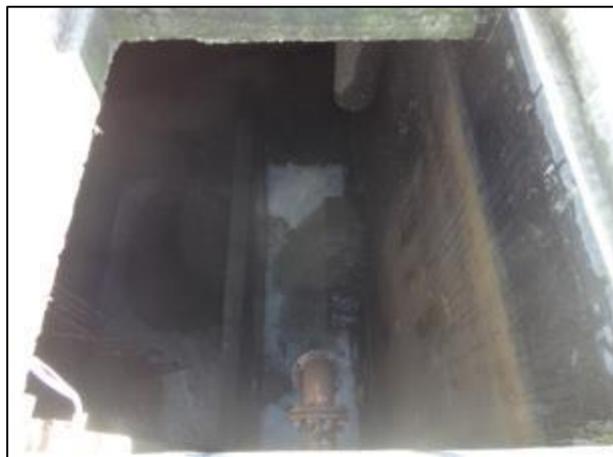
- 12) Existe placa de restrição de acesso? Sim ( x ) Não ( )
- 13) O relógio/medidor de energia estão devidamente protegidos? Sim ( ) Não ( x ) OBS: Quadro de energia fechado somente com arame
- 14) A casa de comando está devidamente protegida? Sim ( x ) Não ( )
- 15) A EEE emite barulho que possa ser desconfortável aos extremantes? Sim ( ) Não ( x )
- 16) A EEE emite odor que possa ser desconfortável aos extremantes? Sim ( ) Não ( x )
- 17) As condições gerais podem ser consideradas?
- Péssimas 0-2 ( ) Ruins 3-4 ( ) Satisfatórias 5-7 ( ) Excelentes 8-10 ( x )

Figura 144- Quadro de energia (à esquerda) e poço úmido (à direita)

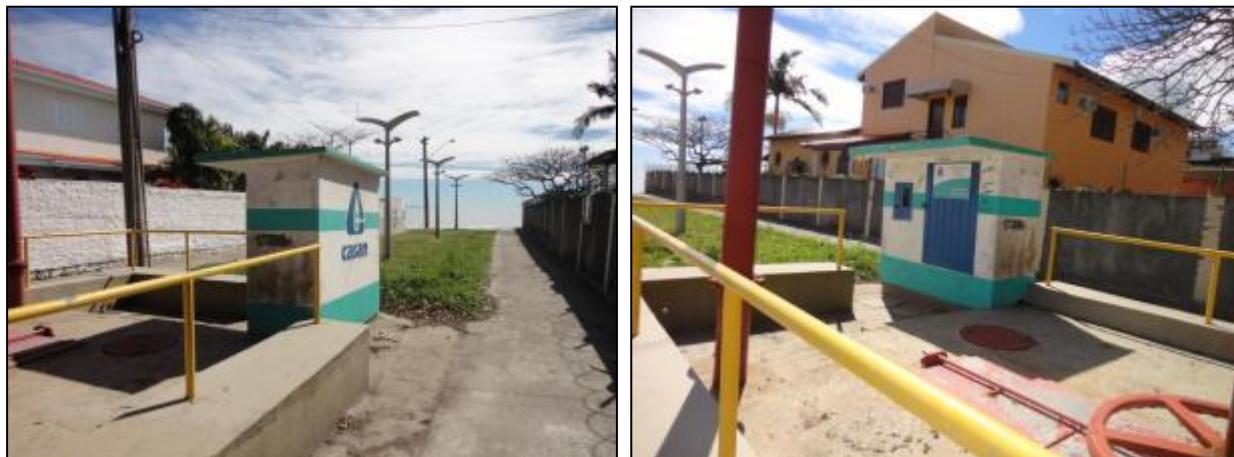
10) A EEE encontra-se devidamente isolada? Sim ( ) Não ( x ) OBS: Não possui cerca.

Figura 149- Vista geral da EEE Rua das Flores. É possível verificar a casa de comando e o quadro de energia

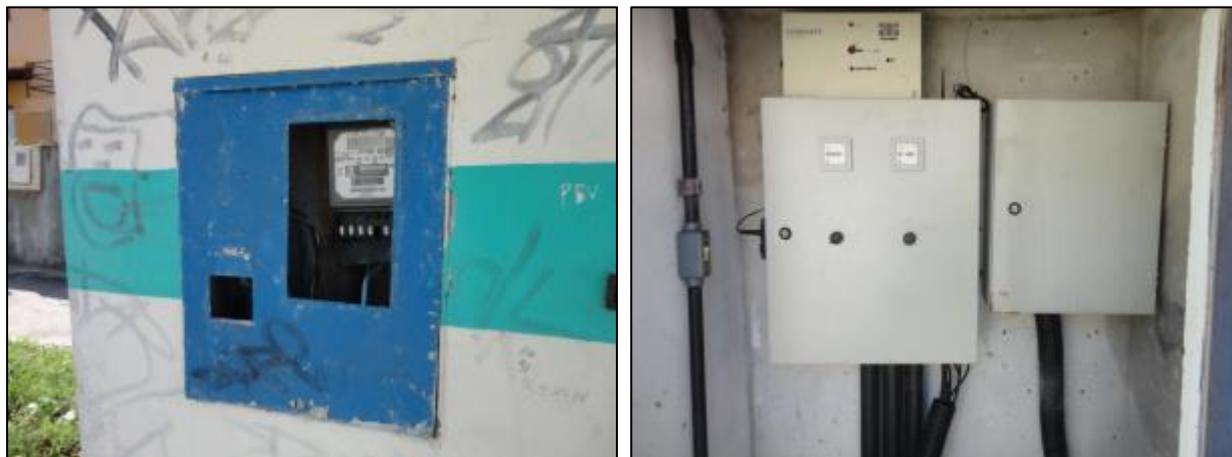
13) O relógio/medidor de energia estão devidamente protegidos? Sim ( ) Não ( x ) OBS: Quadro de energia sem proteção, estava aberto e sem cadeado.

Figura 151- Quadro de energia danificado e sem proteção (à esquerda) e vista interna do quadro de comando (à direita)

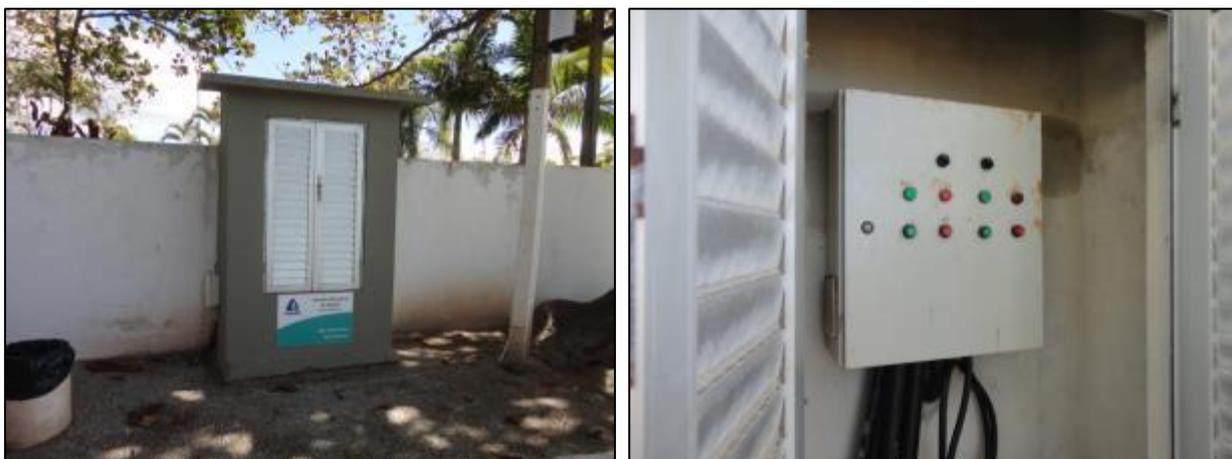
OBS: Placa de identificação trocada com a EEE Canajurê II

Figura 152- Vista externa e interna da casa de comando

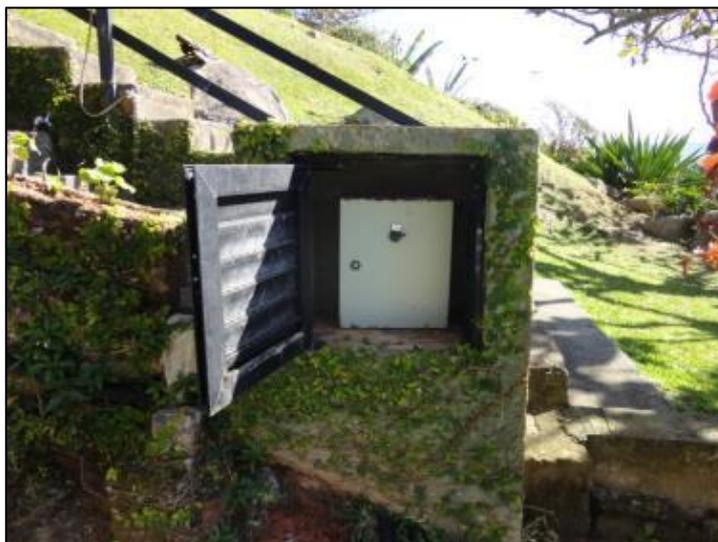
Péssimas 0-2 ( x ) Ruins 3-4 ( ) Satisfatórias 5-7 ( ) Excelentes 8-10 ( )

Figura 154- Vista do quadro de comando

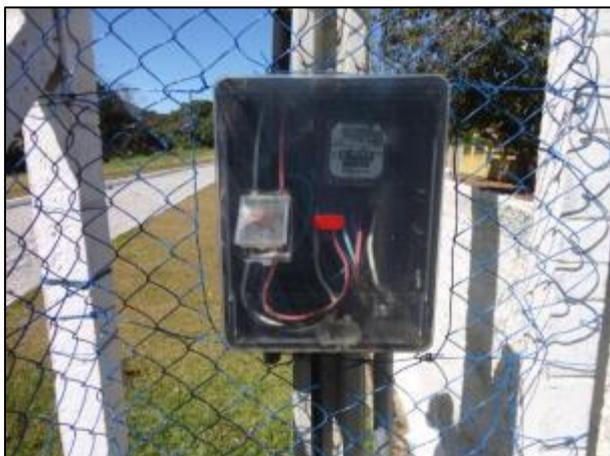
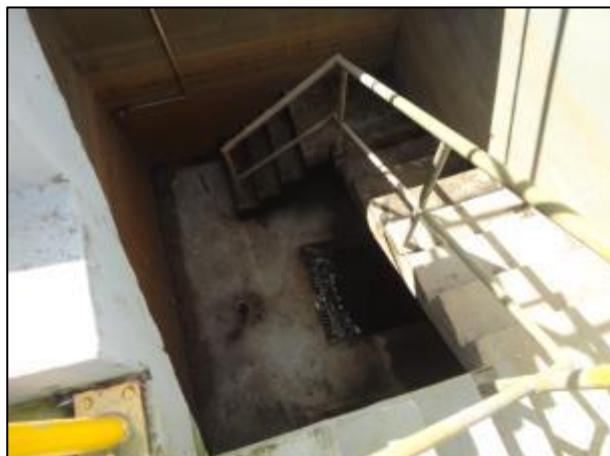
Figura 160- Quadro de energia sem cadeado (à esquerda) e sistema de grades para reter sólidos grosseiros (à direita)

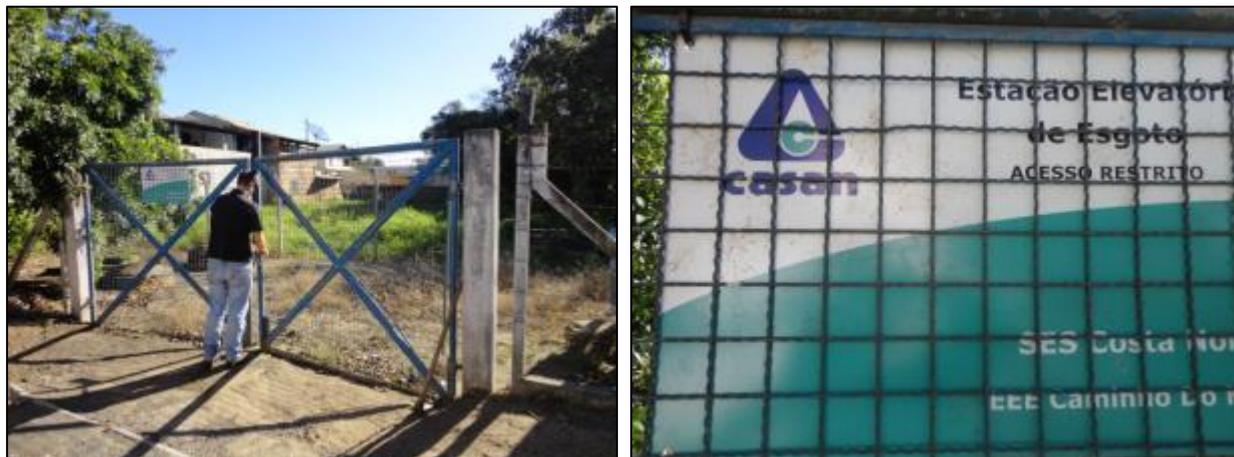
Péssimas 0-2 ( x ) Ruins 3-4 ( ) Satisfatórias 5-7 ( ) Excelentes 8-10 ( )

Figura 168- Vista geral da EEE Caminho do Mar com placa de identificação e restrição de acesso

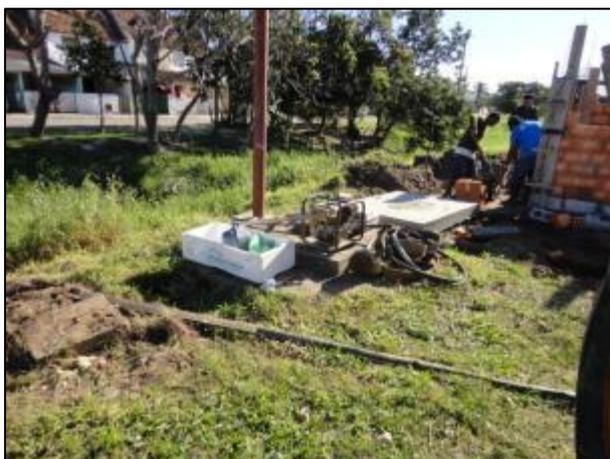
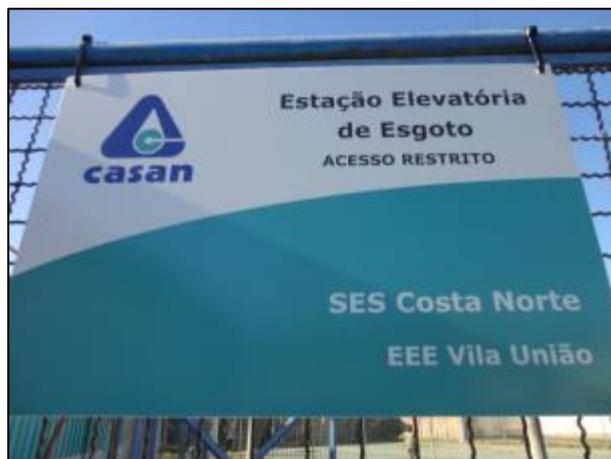
OBS: A ETE Vilão União encontra-se desativada no momento e está passando por reformas a fim de ampliá-la, juntamente com a Estação Elevatória de Esgoto.

Figura 171- Obras na EEE Vila União (à esquerda) e placa de identifica e restrição de acesso (à direita)

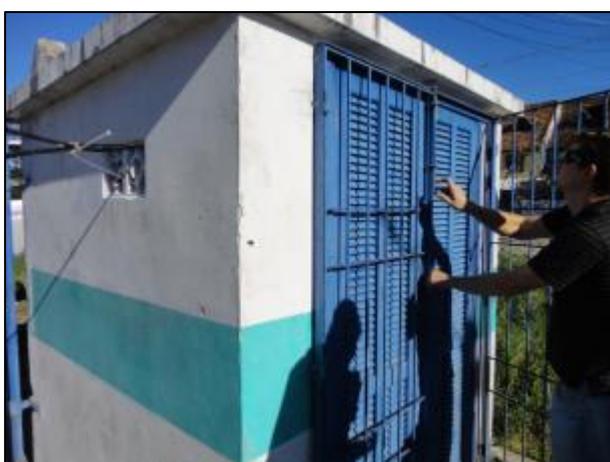
Figura 172- Vista externa e interna da casa de comando

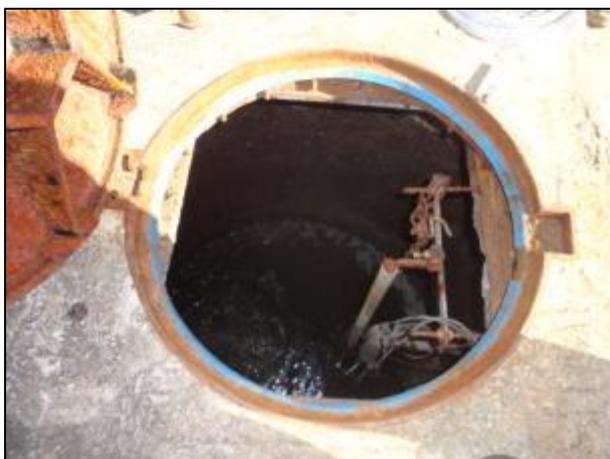
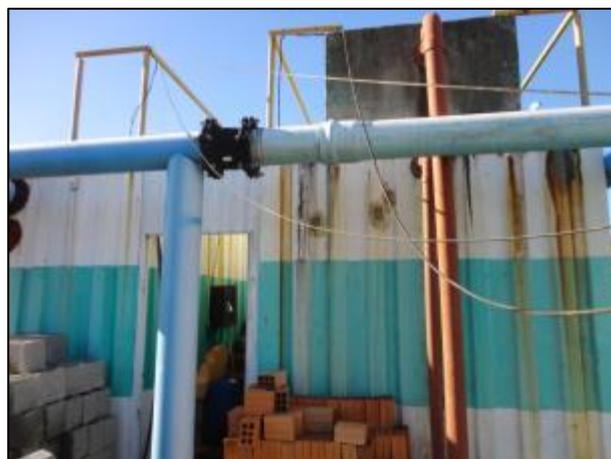
Figura 173- Interior do poço úmido (à esquerda) e tanques da ETE Vila União (à direita)

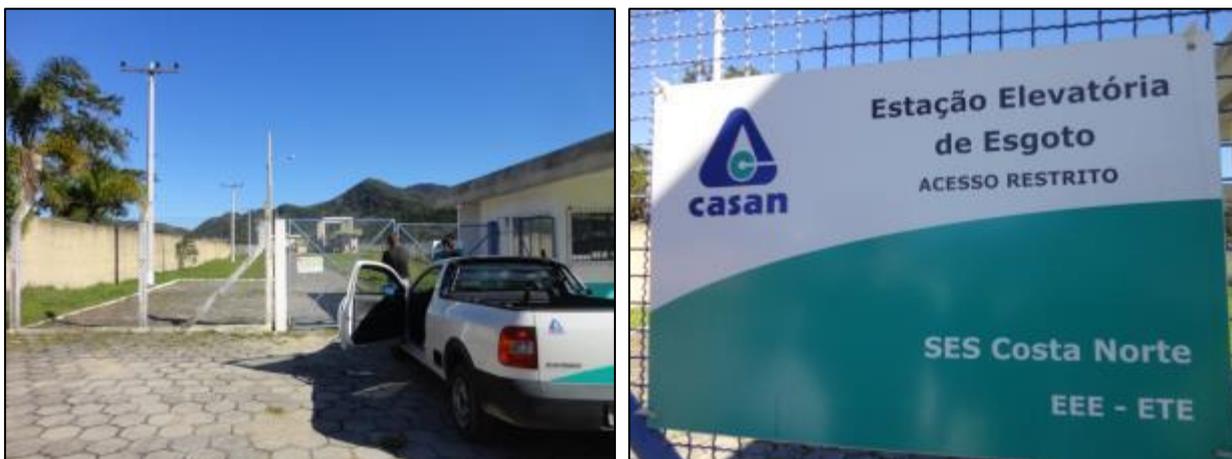
OBS: EEE é situada em uma ETE abandonada (nunca foi utilizada). Ocorrem muitos roubos de materiais no local.

Figura 174- Vista geral da EEE ETE Ingleses com placa de identificação e restrição de acesso

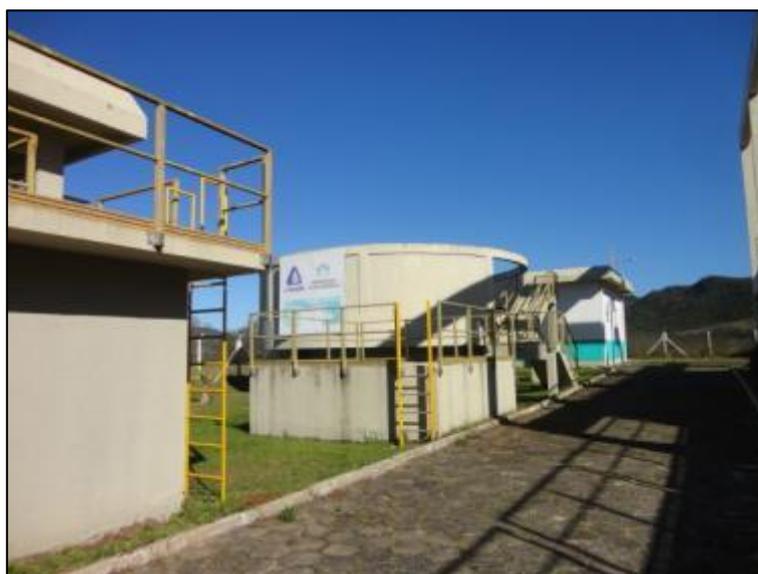
Figura 175- Vista da ETE abandonada

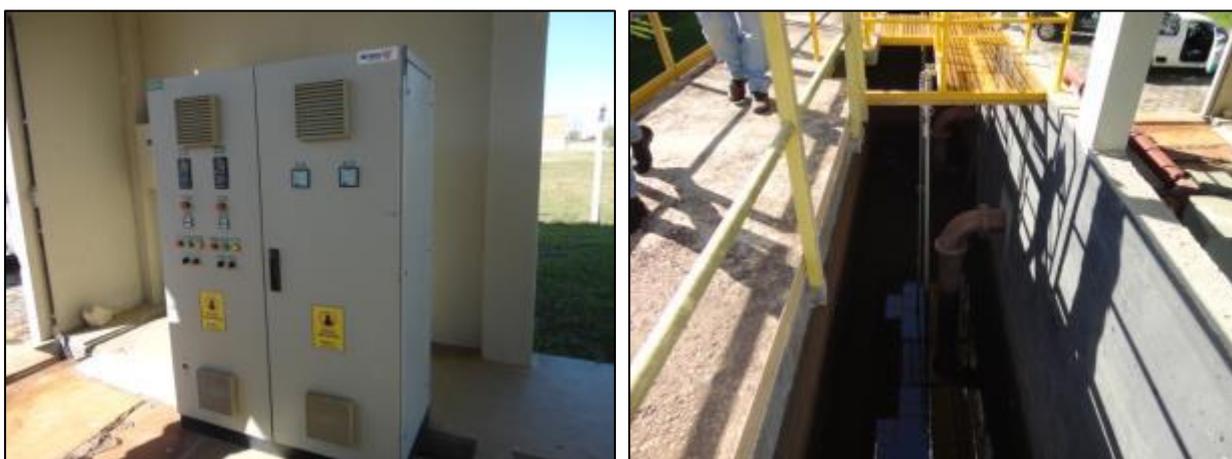
- 14) A casa de comando está devidamente protegida?            Sim ( )      Não ( x )  
OBS: Quadro de comando fica exposto no ambiente, sem proteção.
- 15) A EEE emite barulho que possa ser desconfortável aos extremantes?            Sim ( )  
Não ( x )

Figura 176- Quadro de comando (à esquerda) e poço úmido (à direita)

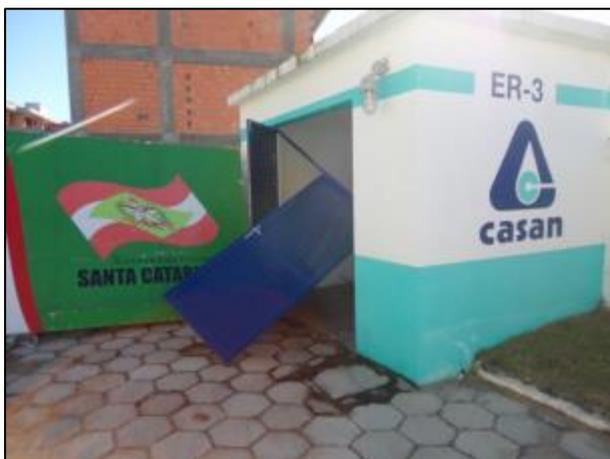
OBS: Porta da casa de comando arrombada e caída.

Figura 178- Vista externa e interna da casa de comando

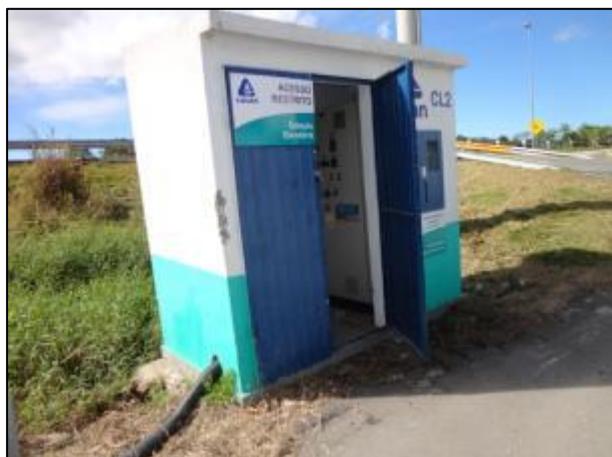
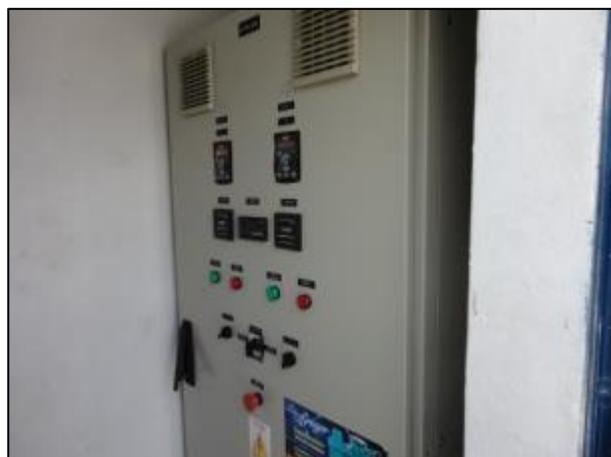
Figura 181- Vista externa e interna da casa de comando com placa de identificação e restrição de acesso

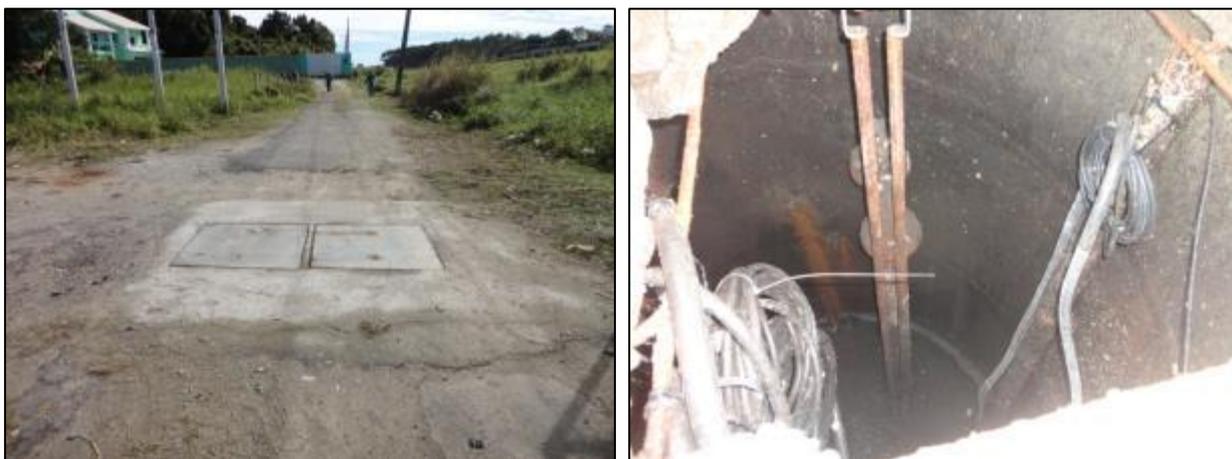
- 10) A EEE encontra-se devidamente isolada?      Sim ( )      Não ( x ) OBS: Não está cercada e o poços está localizado na rua.
- 11) A EEE encontra-se devidamente identificada?      Sim ( x )      Não ( )

Figura 182- Vista externa e interior do poço úmido

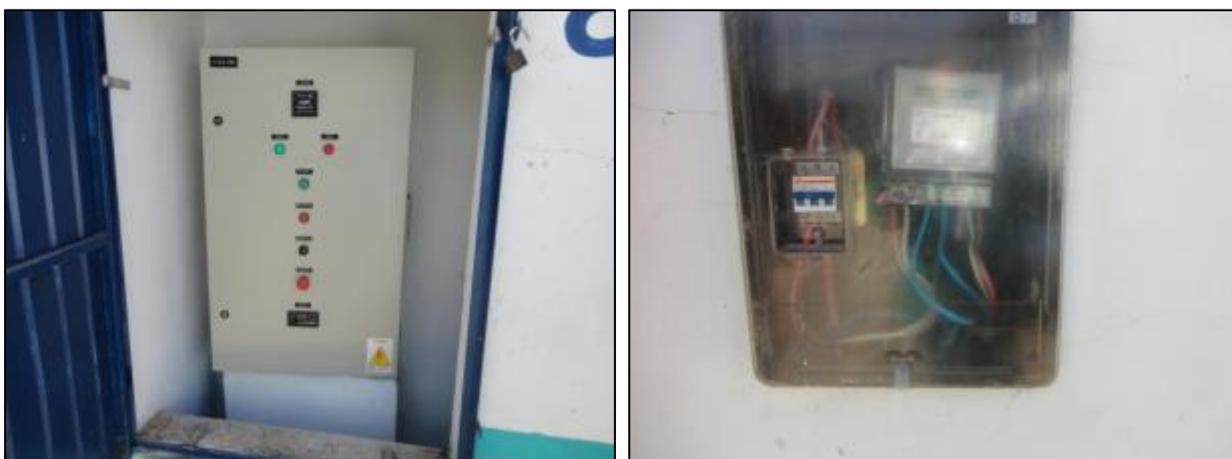
13) O relógio/medidor de energia estão devidamente protegidos? Sim ( ) Não ( x ) OBS: Desprovido de cadeado

Figura 184- Vista interna da casa de comando (à esquerda) e quadro de energia (à direita)
