## RELATÓRIO DE ACOMPANHAMENTO GEFIS Nº 018/2013

Assunto: Fiscalização de ACOMPANHAMENTO dos Serviços de Saneamento Básico do Município de Florianópolis

Referência: Processo AGESAN 000176/2012 e Relatório GEFIS 044/2012

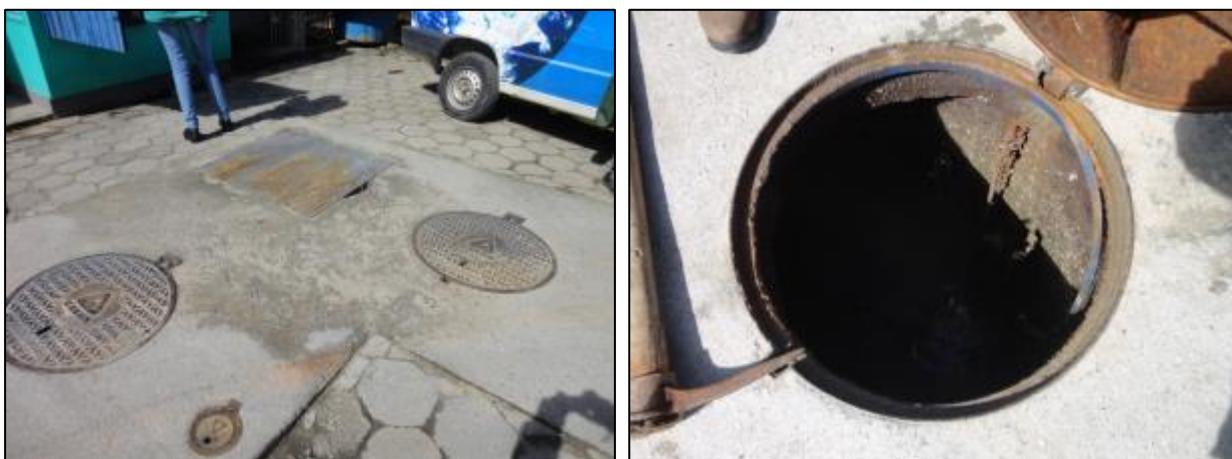
10) A EEE encontra-se devidamente isolada? Sim ( ) Não ( x ) OBS: Não está cercada e o poços está localizado na rua.

Figura 185- Vista externa e interna do poço úmido

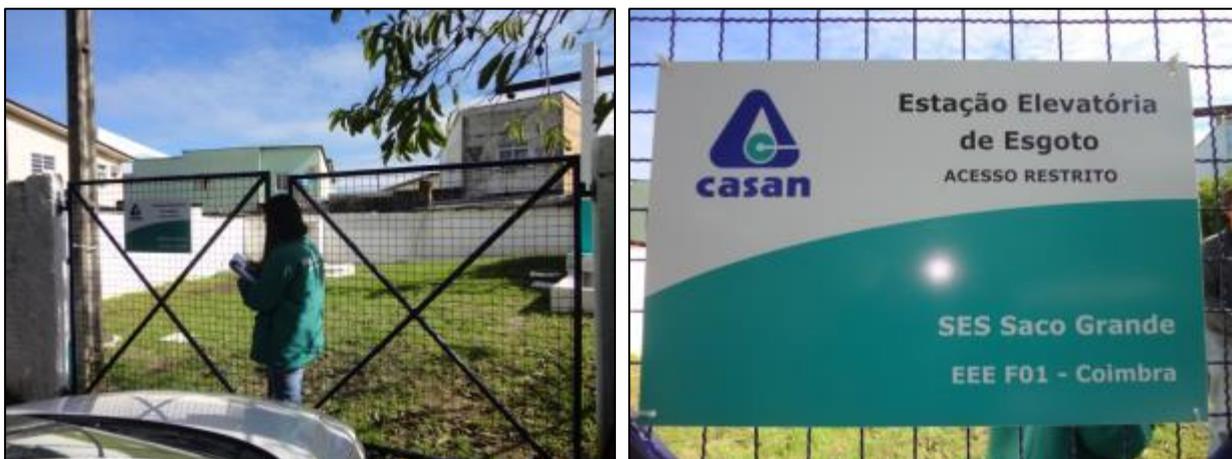
10) A EEE encontra-se devidamente isolada? Sim ( x ) Não ( ) OBS: Portão de acesso à EEE encontra-se sem cadeado ou tranca.

Figura 186- Portão de acesso a EEE F01 Coimbra com placa de identificação e restrição de acesso

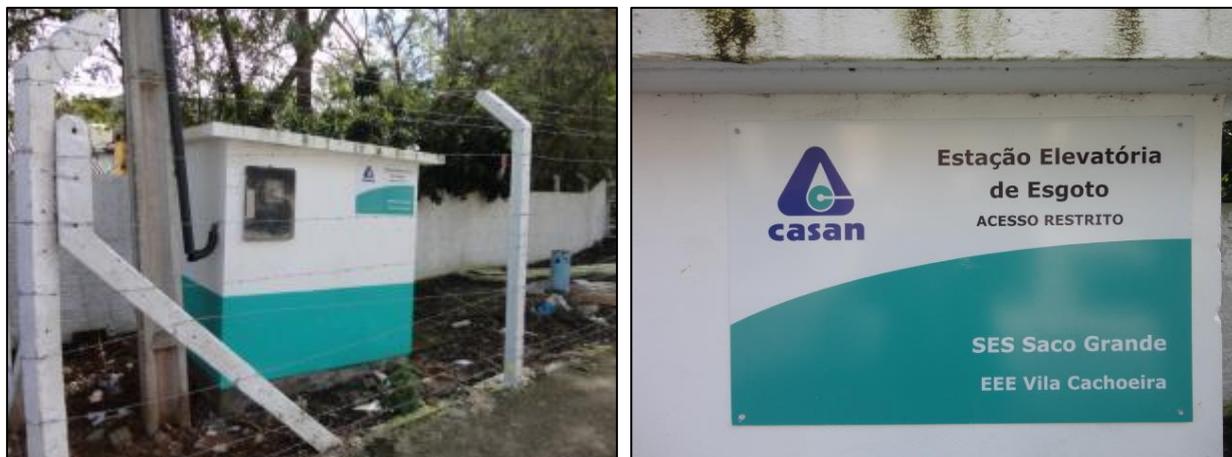
- 7) Tipo das bombas: Submersível
- 8) Como é medido o nível? 1 (uma) boia
- 9) Em operação no ato da Vistoria? Sim ( x ) Não ( ) \_\_\_\_\_
- 10) A EEE encontra-se devidamente isolada? Sim ( ) Não ( x ) OBS: Cerca danificada.

OBS: Tampa do poço úmido estava parafusada. Muito entulho na área.

Figura 189- Vista geral da EEE Vila Cachoeira com placa de identificação e restrição de acesso

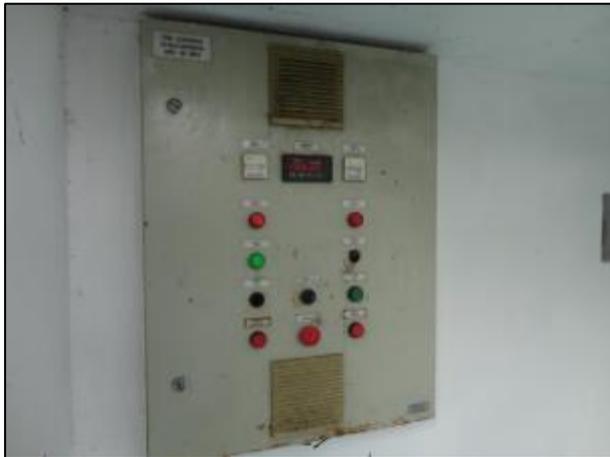
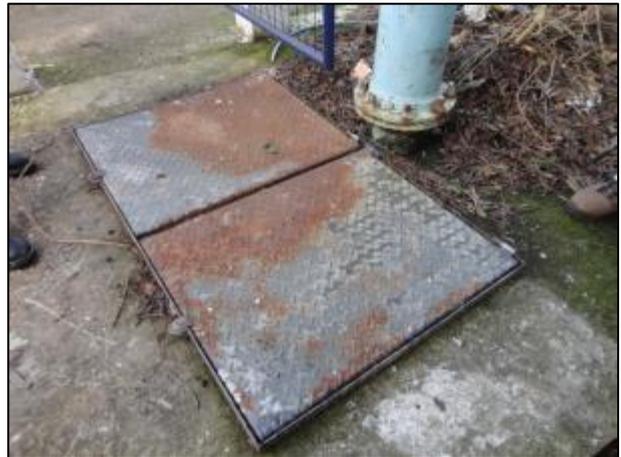
Figura 190- Quadro de comando (à esquerda) e vista externa do poço úmido que estava parafusado

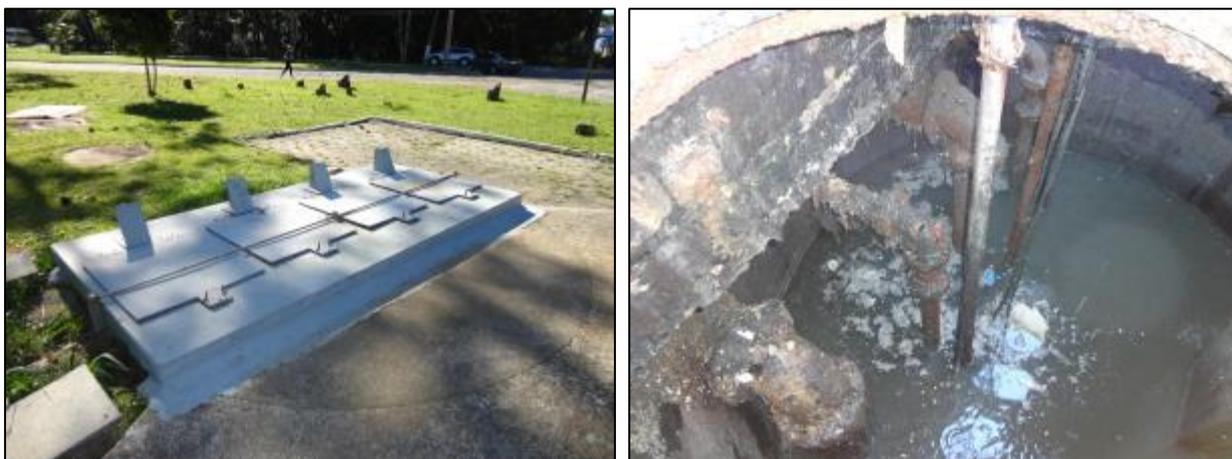
OBS: No momento da vistoria, em uma das tubulações dentro do poço úmido, apresenta vazamento. O sistema foi trocado faz 6 meses.

Figura 197- Vista externa e interna do poço úmido

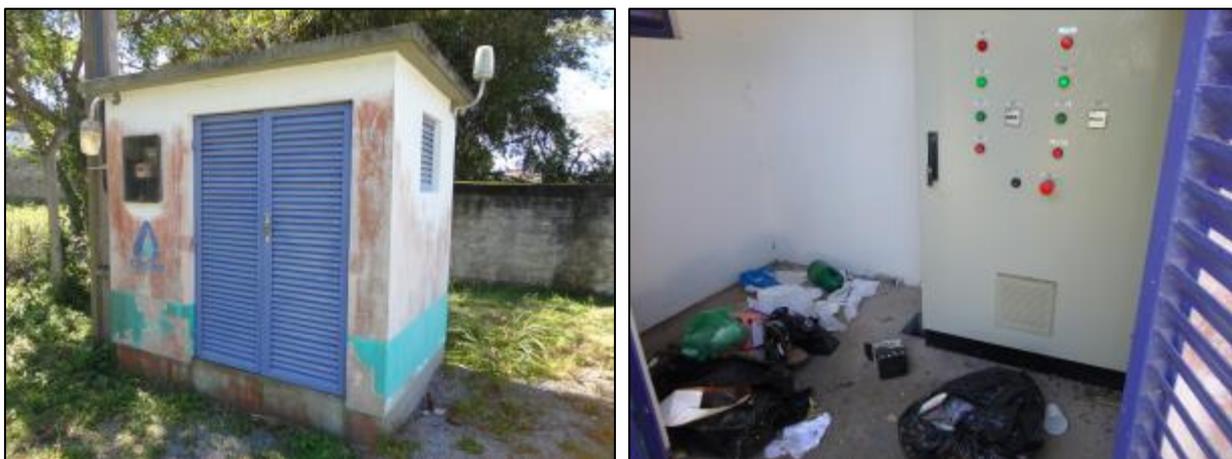
- 14) A casa de comando está devidamente protegida? Sim ( ) Não ( x ) OBS: Desprovido de cadeado. Presença de entulhos dentro da mesma.
- 15) A EEE emite barulho que possa ser desconfortável aos extremantes? Sim ( ) Não ( x )

Figura 201- Vista externa e interna da casa de comando. É possível perceber entulho no interior da mesma

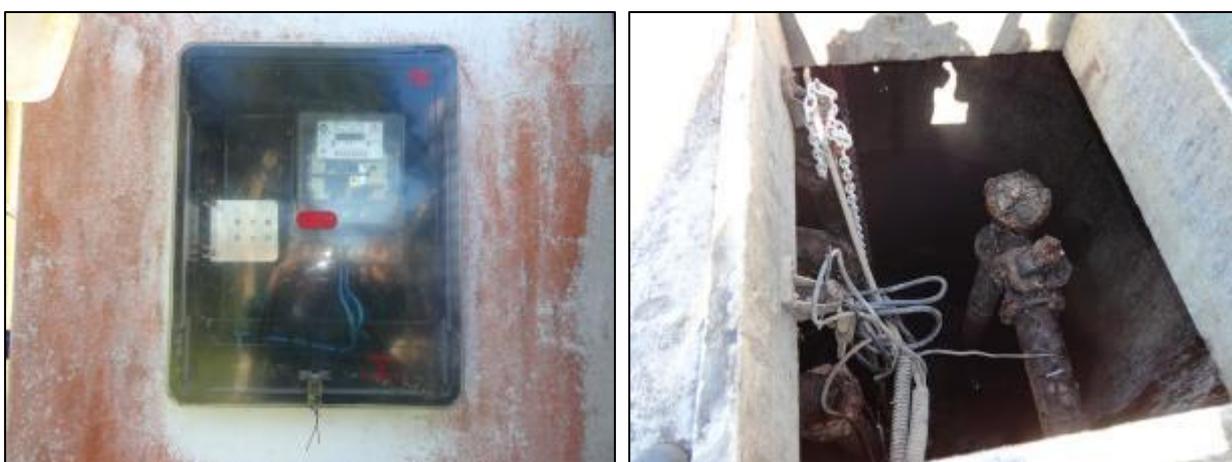
Figura 202- Quadro de energia (à esquerda) e interior do poço úmido (à direita)

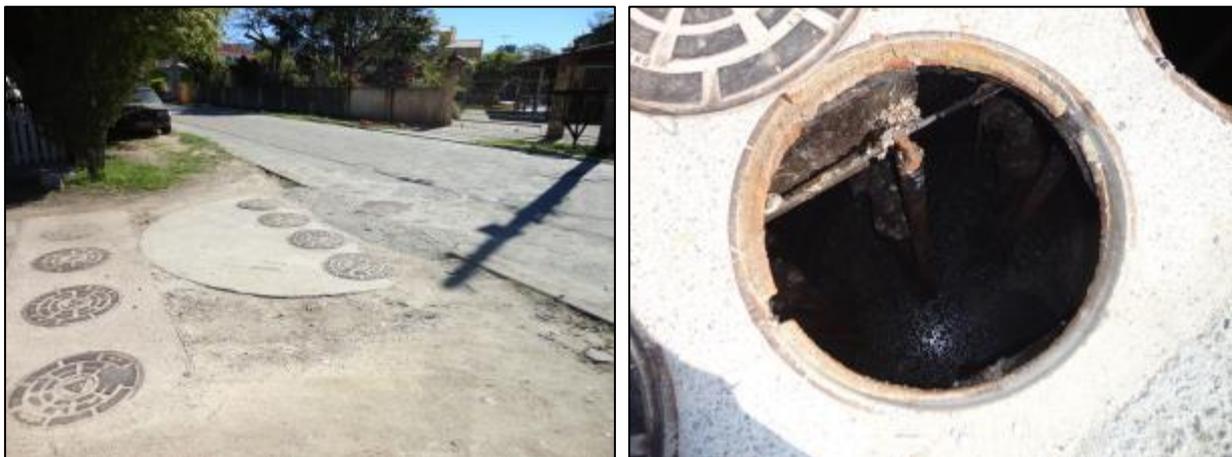
Figura 204- Vista externa e interna do poço úmido

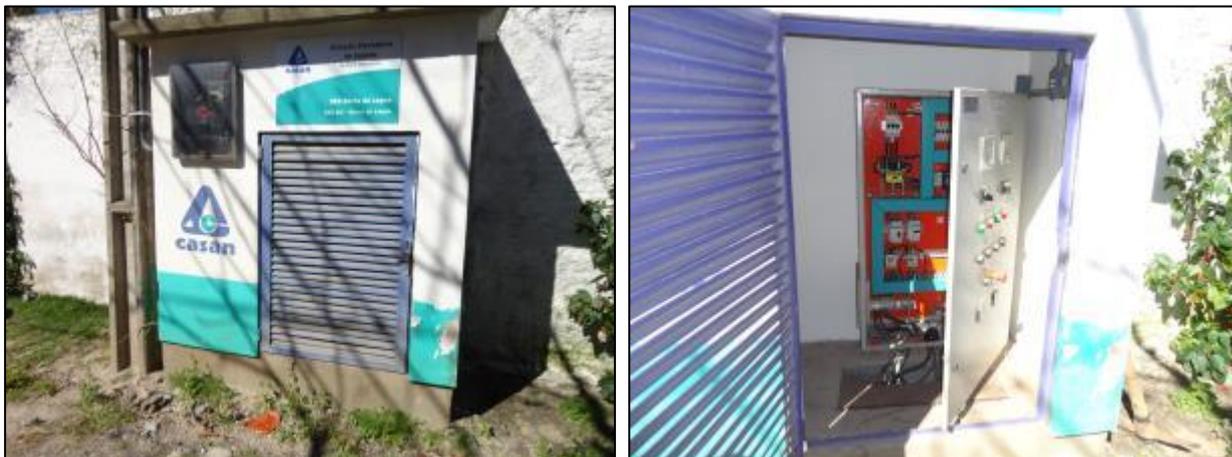
Figura 205- Vista externa e interna da casa de comando, com placas de identificação e restrição

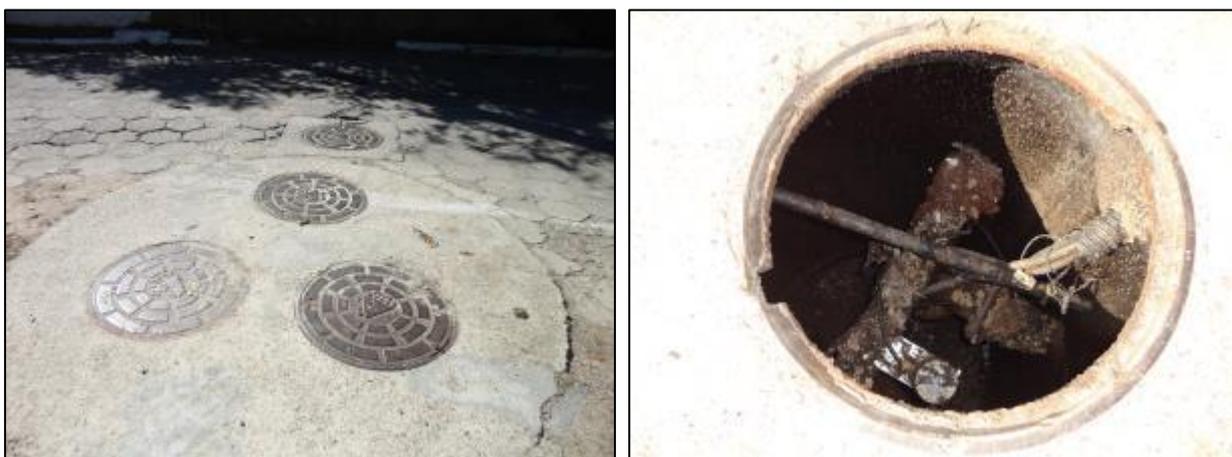
10) A EEE encontra-se devidamente isolada? Sim ( ) Não ( x ) OBS: Não está cercada e o poços está localizado na rua.

Figura 206- Vista externa e interna do poço úmido

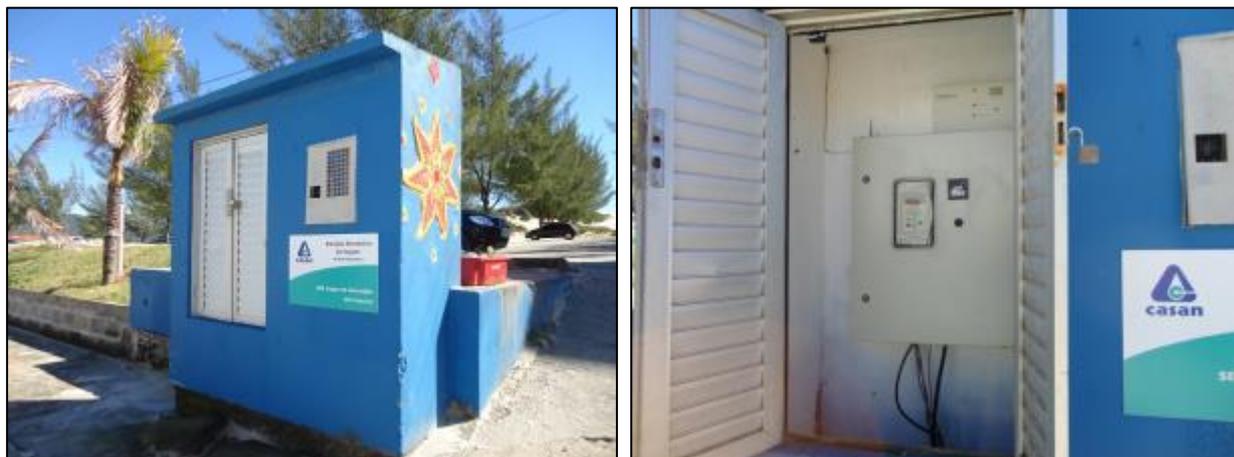
- 11) A EEE encontra-se devidamente identificada? Sim ( x ) Não ( )
- 12) Existe placa de restrição de acesso? Sim ( x ) Não ( )
- 13) O relógio/medidor de energia estão devidamente protegidos? Sim ( ) Não ( x ) OBS: Desprovido de cadeado.

**Figura 207- Vista externa e interna da casa de comando e do quadro de energia, bem como a placa de identificação e restrição de acesso**

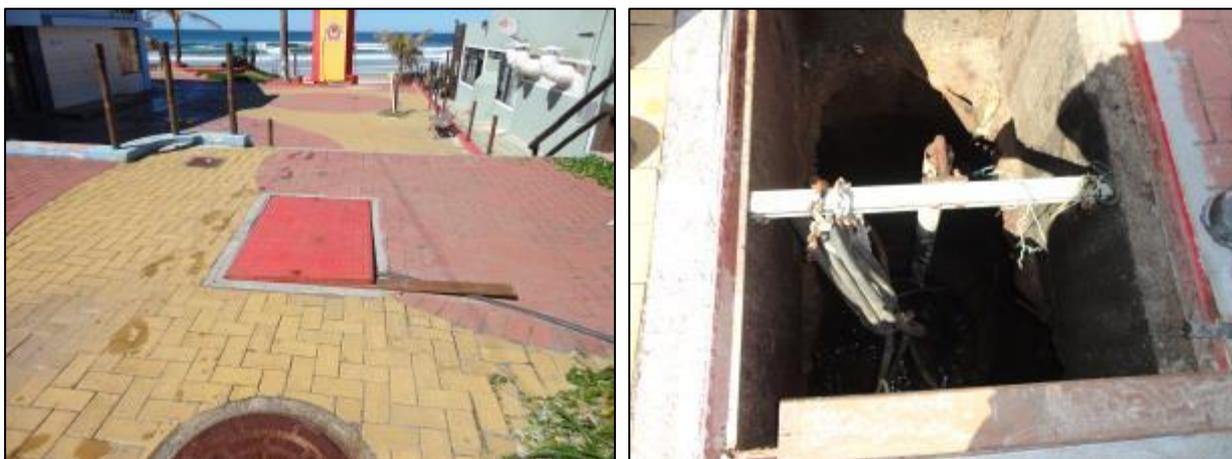
- 8) Como é medido o nível? 1 (uma) boia
- 9) Em operação no ato da Vistoria? Sim ( x ) Não ( ) \_\_\_\_\_
- 10) A EEE encontra-se devidamente isolada? Sim ( ) Não ( x ) OBS: Não está cercada e o poço está localizado na calçada.

Figura 208- Vista externa e interna do poço úmido

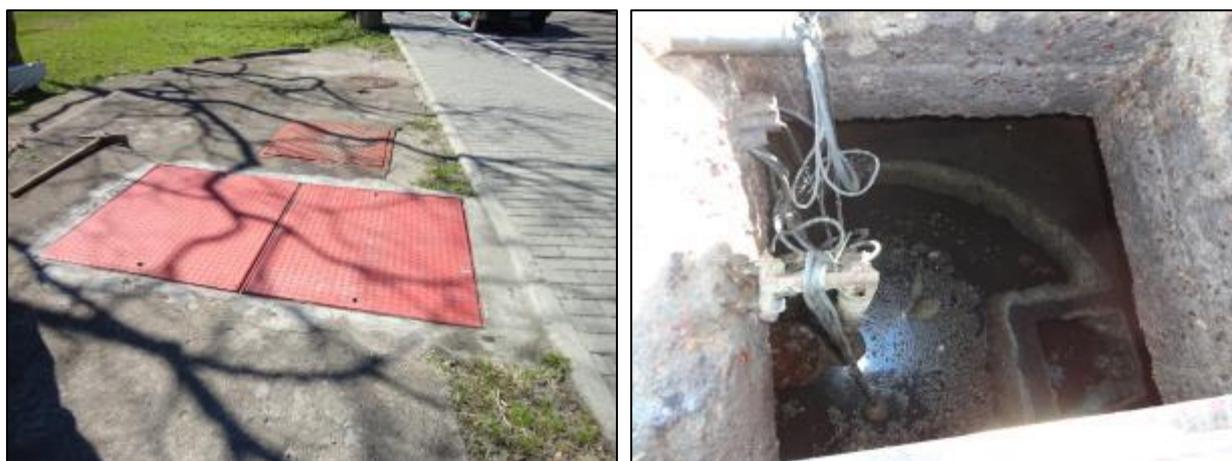
10) A EEE encontra-se devidamente isolada? Sim ( ) Não ( x ) OBS: Não está cercada e o poços está localizado na calçada.

Figura 210- Vista externa e interna do poço úmido

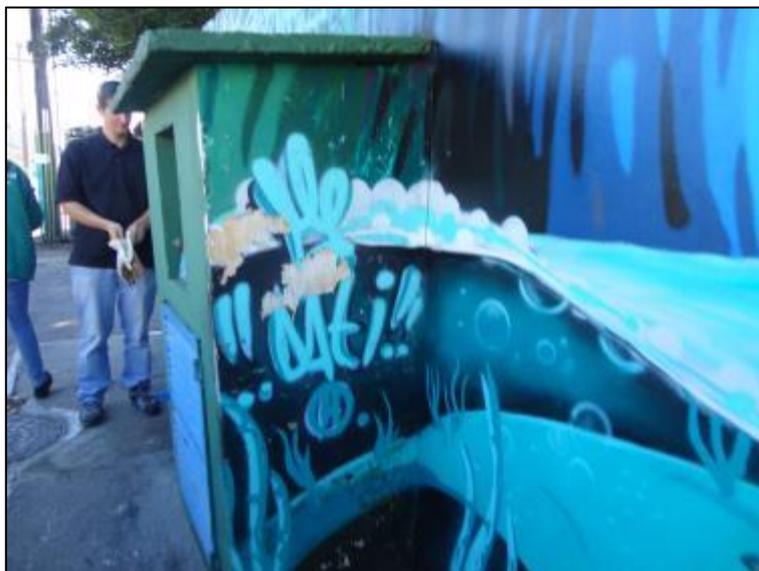
Obs.: Estrutura completamente pichada.

Figura 213- Vista da estrutura pichada

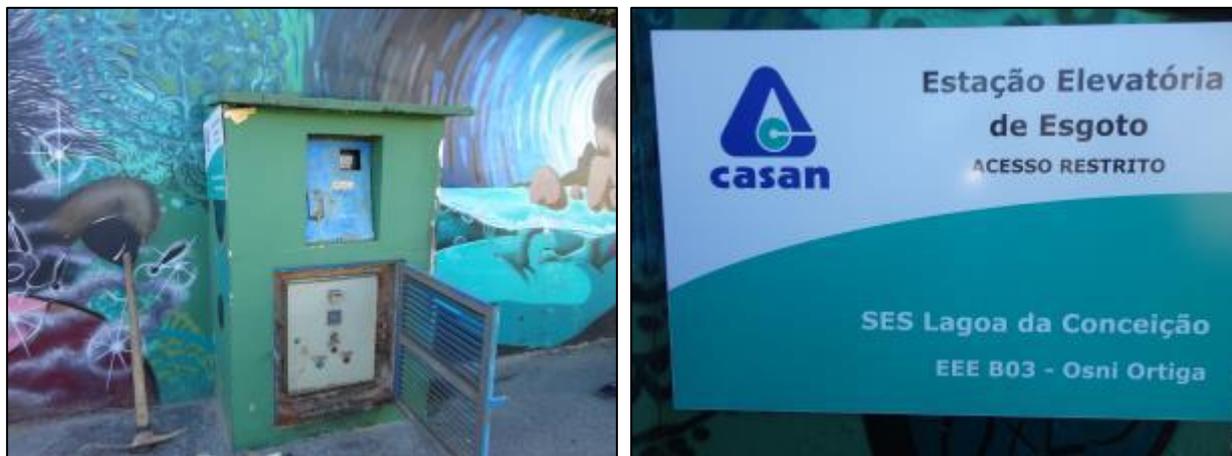
13) O relógio/medidor de energia estão devidamente protegidos? Sim ( ) Não ( x ) OBS: Porta do quadro solta e enferrujada.

Figura 214- Quadro de comando e quadro de energia (à esquerda) e placa de identificação e restrição de acesso (à direita)

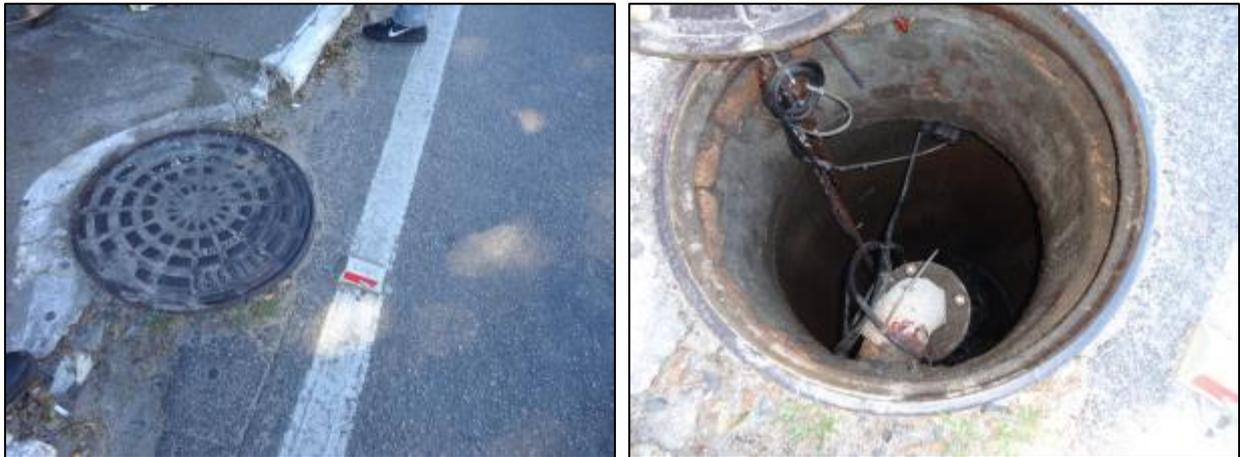
10) A EEE encontra-se devidamente isolada? Sim ( ) Não ( x ) OBS: Não está cercada e o poços está localizado na rua.

Figura 215- Vista externa e interna do poço úmido

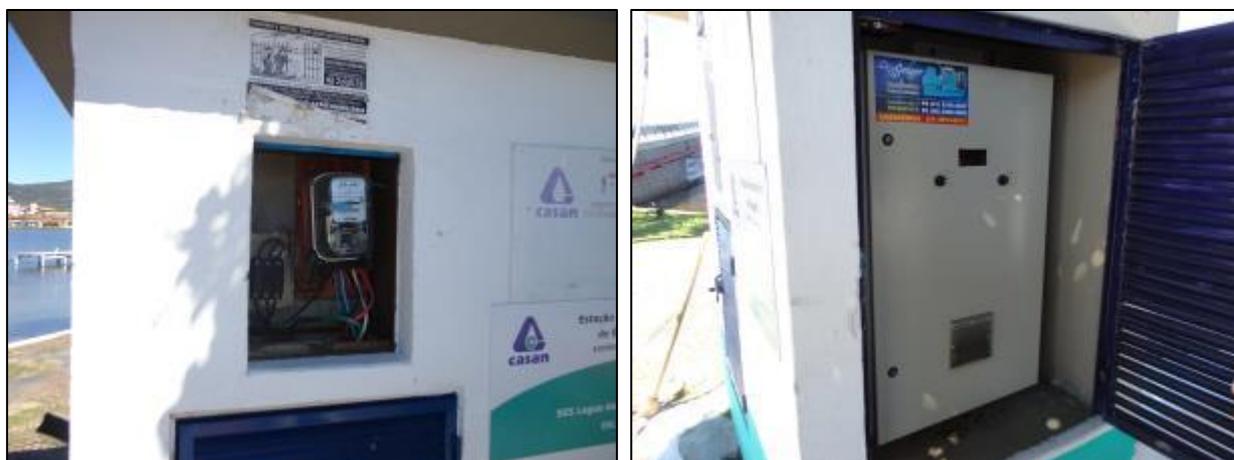
**Figura 217- Quadro de energia sem a porta (à esquerda) e quadro de comando (à direita)**

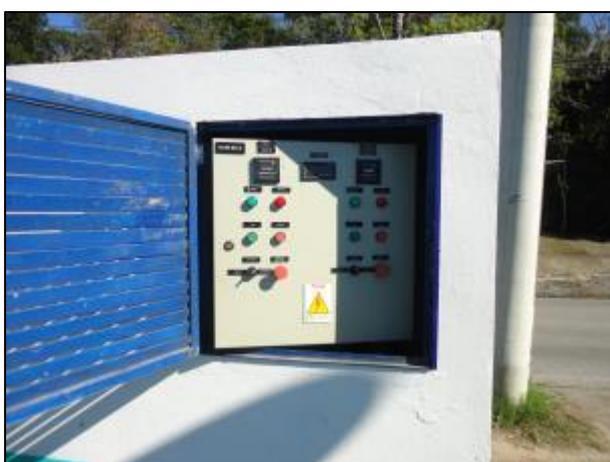
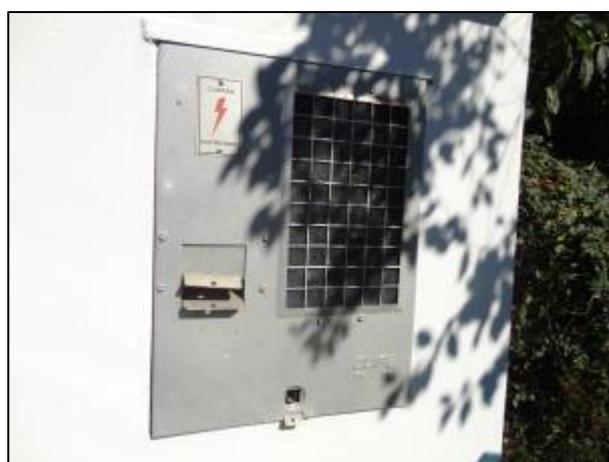
OBS: No momento da vistoria, a EEE não estava operando devido à problemas elétricos (sem energia)

Figura 226- Quadro de comando (à esquerda) e quadro de energia (à direita)

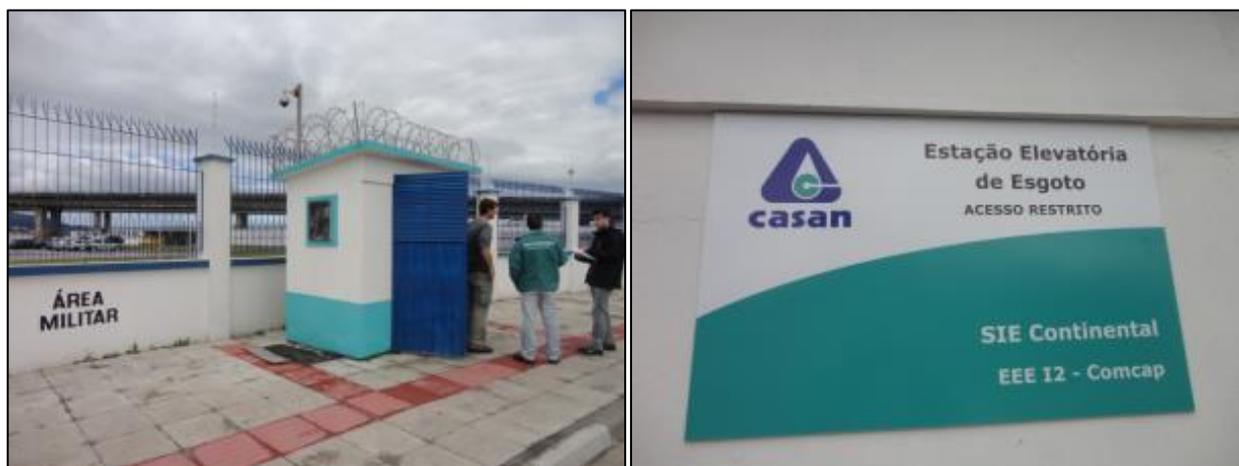
- 8) Como é medido o nível? 1 (uma) boia
- 9) Em operação no ato da Vistoria? Sim ( x ) Não ( ) \_\_\_\_\_
- 10) A EEE encontra-se devidamente isolada? Sim ( ) Não ( x ) OBS: Não está cercada e o poços está localizado na calçada.
- 11) A EEE encontra-se devidamente identificada? Sim ( x ) Não ( )
- 12) Existe placa de restrição de acesso? Sim ( x ) Não ( )
- 13) O relógio/medidor de energia estão devidamente protegidos? Sim ( ) Não ( x )  
OBS: Desprovido de cadeado.
- 14) A casa de comando está devidamente protegida? Sim ( x ) Não ( )
- 15) A EEE emite barulho que possa ser desconfortável aos extremantes? Sim ( )  
Não ( x )
- 16) A EEE emite odor que possa ser desconfortável aos extremantes? Sim ( )  
Não ( x )
- 17) As condições gerais podem ser consideradas?
- Péssimas 0-2 ( ) Ruins 3-4 ( ) Satisfatórias 5-7 ( x ) Excelentes 8-10 ( )

Figura 235- Vista da EEE I2Comcap com placa de identificação e restrição de acesso

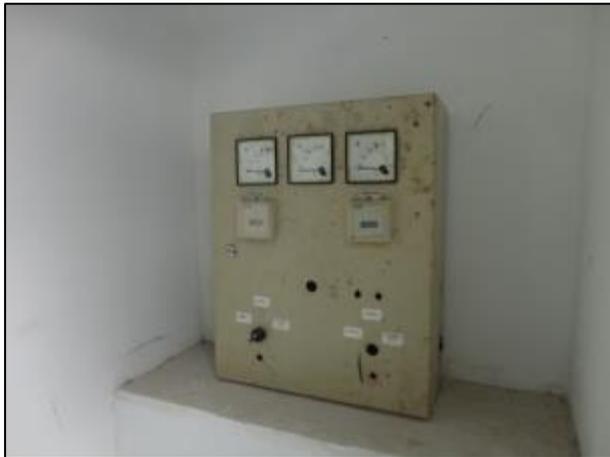
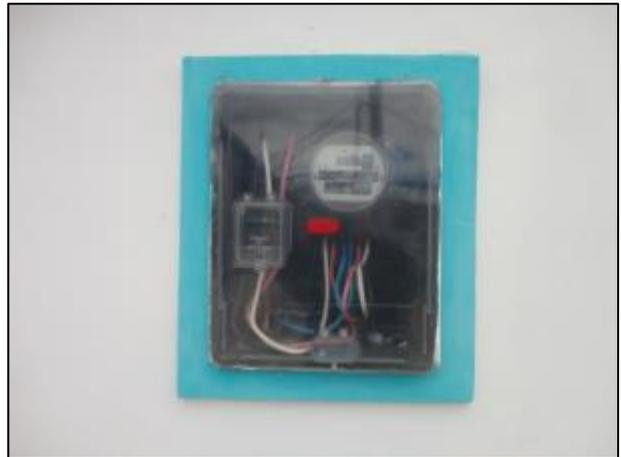
Figura 236- Quadro de comando (à esquerda) e quadro de energia (à direita)

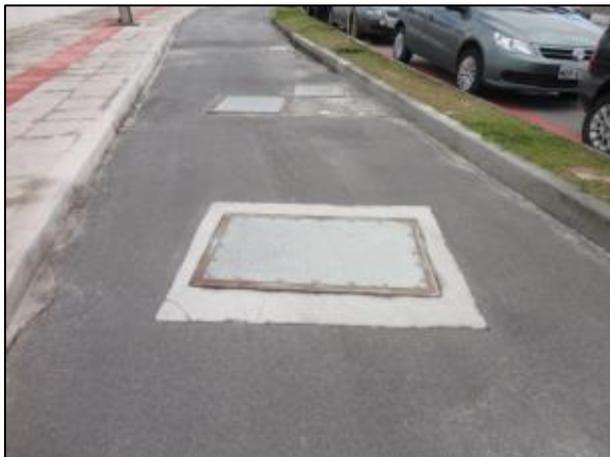
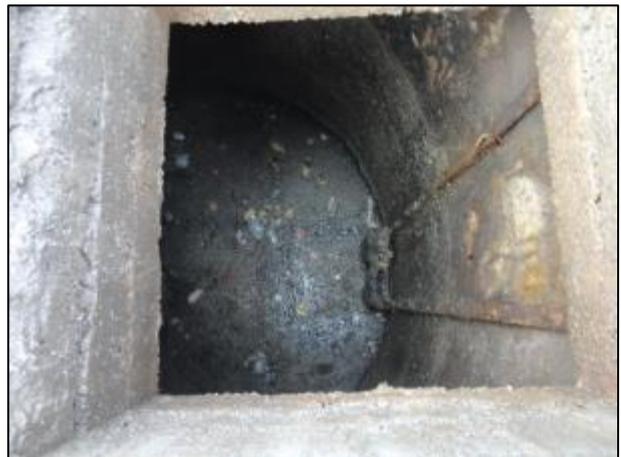
Figura 237- Vista externa e interna do poço úmido

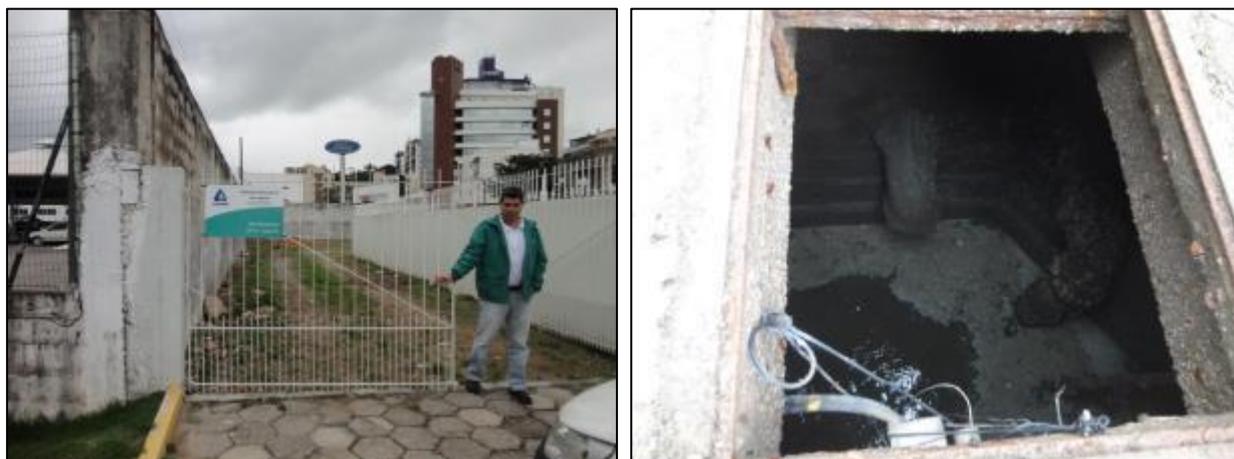
10) A EEE encontra-se devidamente isolada? Sim ( ) Não ( x ) OBS: Não está cercada e o poços está localizado na rua.

OBS: Condições gerais péssimas devido ao local estar abandonado, com uma estrutura antiga depredada e cheia de entulhos.

**Figura 238- Portão de acesso à EEE I1 Coqueiros com placa de identificação e restrição de acesso (à esquerda) e interior do poço úmido (à direita)**

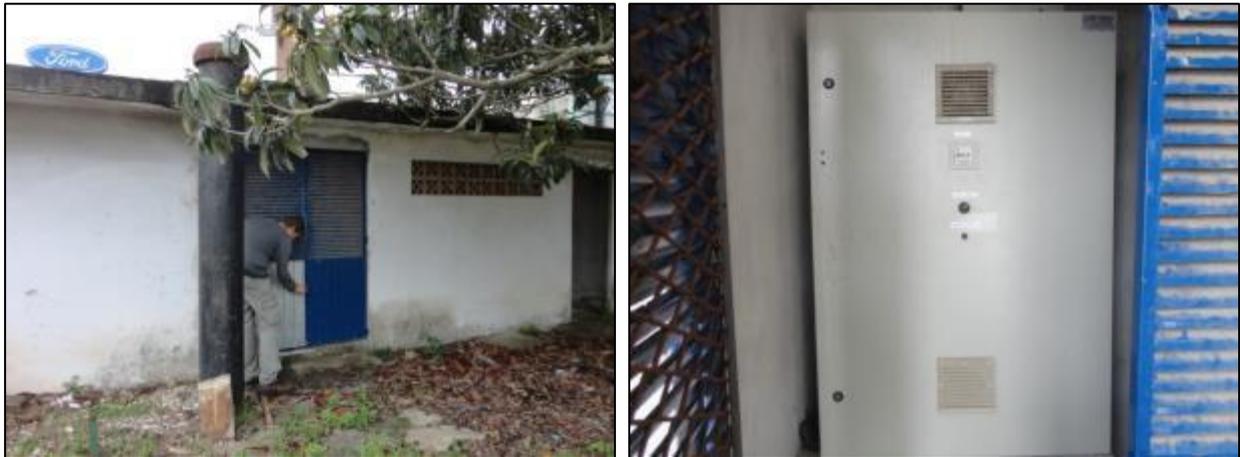
Figura 239- Vista externa e interna do quadro de comando

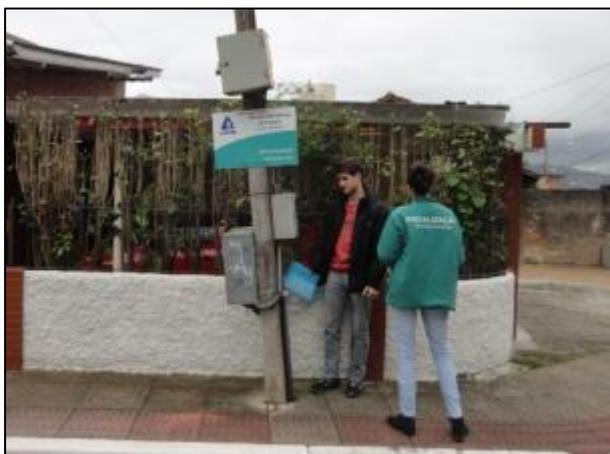
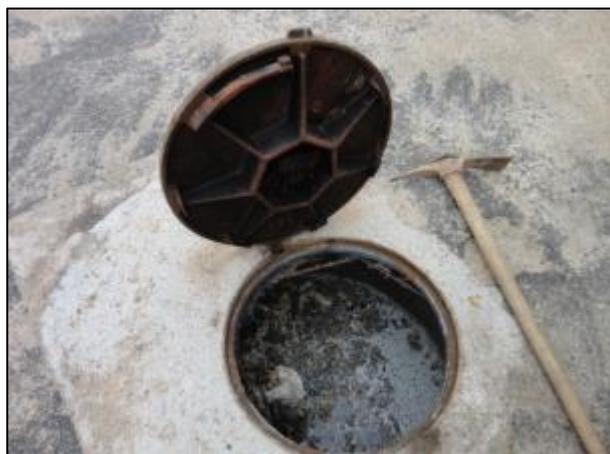
10) A EEE encontra-se devidamente isolada? Sim ( ) Não ( x ) OBS: Não está cercada e o poço está localizado na rua.

13) O relógio/medidor de energia estão devidamente protegidos? Sim ( ) Não ( x ) OBS: Desprovido de cadeado.

OBS: Não há um local seguro para o quadro de comando e o quadro de energia, ambos localizados em um poste.

Figura 240- Vista geral da estrutura da EEE Bento Goiás (à esquerda) e interior do poço úmido (à direita)

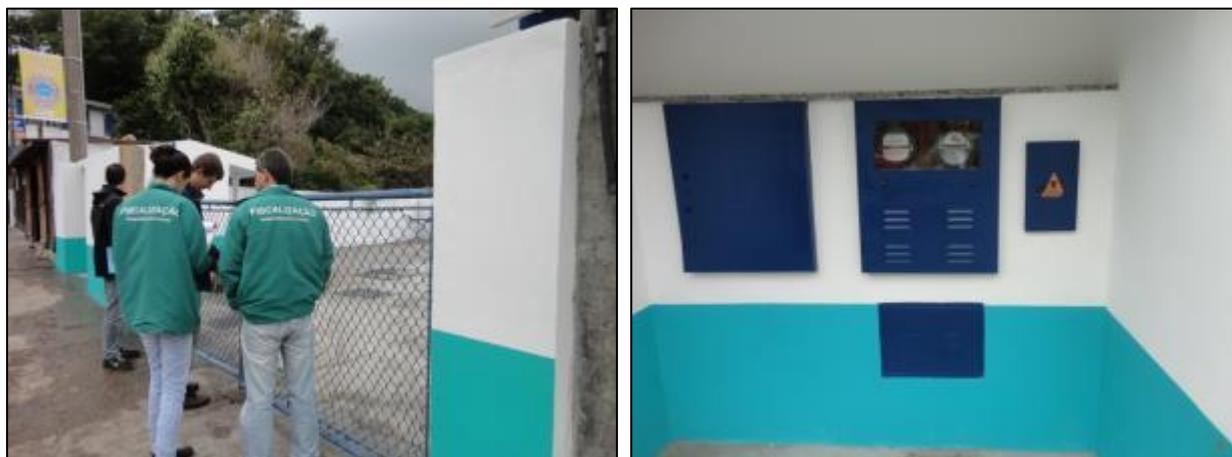
10) A EEE encontra-se devidamente isolada? Sim ( ) Não ( x ) OBS: Portão de acesso danificado.

- 11) A EEE encontra-se devidamente identificada? Sim ( ) Não ( x )
- 12) Existe placa de restrição de acesso? Sim ( ) Não ( x )
- 13) O relógio/medidor de energia estão devidamente protegidos? Sim ( ) Não ( x )  
OBS: Desprovido de cadeado.
- 14) A casa de comando está devidamente protegida? Sim ( x ) Não ( )
- 15) A EEE emite barulho que possa ser desconfortável aos extremantes? Sim ( )  
 Não ( x )
- 16) A EEE emite odor que possa ser desconfortável aos extremantes? Sim ( )  
 Não ( x )
- 17) As condições gerais podem ser consideradas?
- Péssimas 0-2 ( ) Ruins 3-4 ( ) Satisfatórias 5-7 ( x ) Excelentes 8-10 ( )

Figura 241- Portão de acesso à EEE J4 Praia do Meio, sem nenhuma identificação (à esquerda) e quadro de energia (à direita)

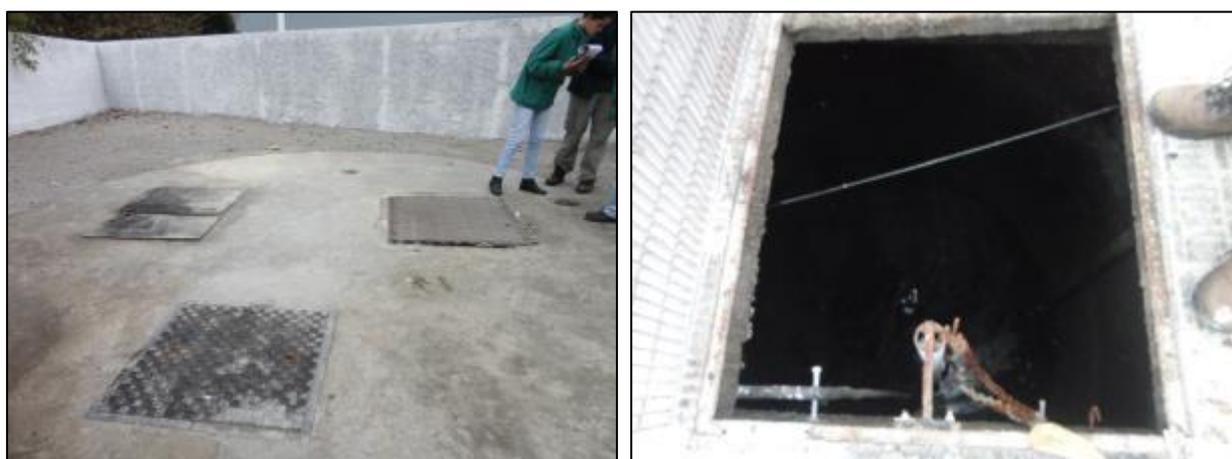
Figura 242- Vista externa e interna do poço úmido

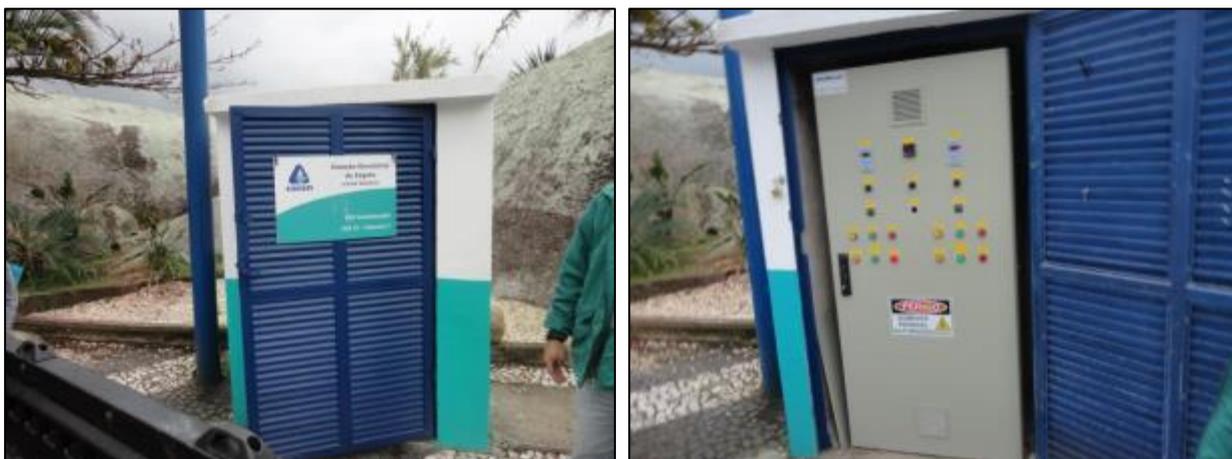
Figura 243- Vista externa e interna do quadro de comando, bem com placa de identificação e restrição de acesso

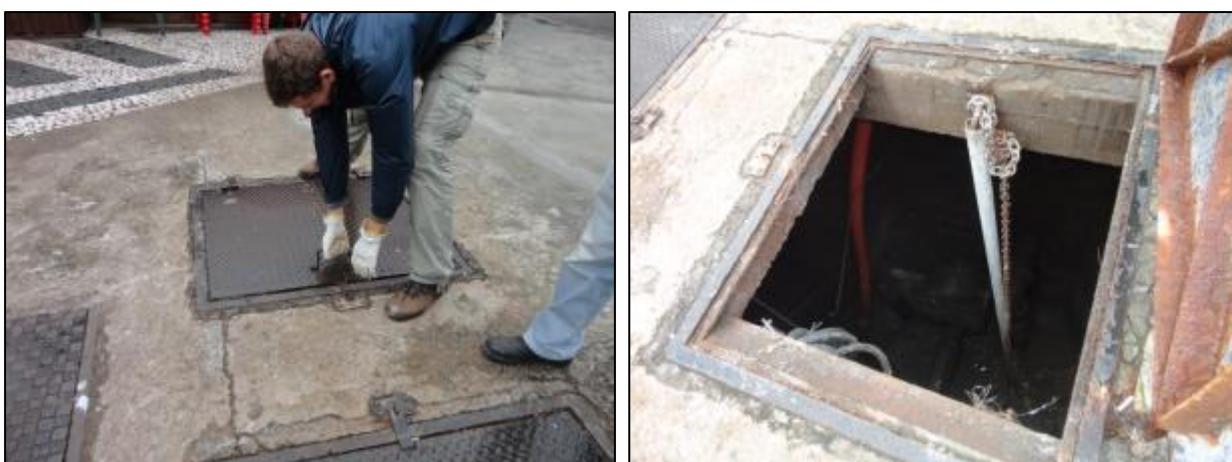
10) A EEE encontra-se devidamente isolada? Sim ( ) Não ( x ) OBS: Não está cercada e o poço está localizado na calçada.

Figura 244- vista externa e interna do poço úmido

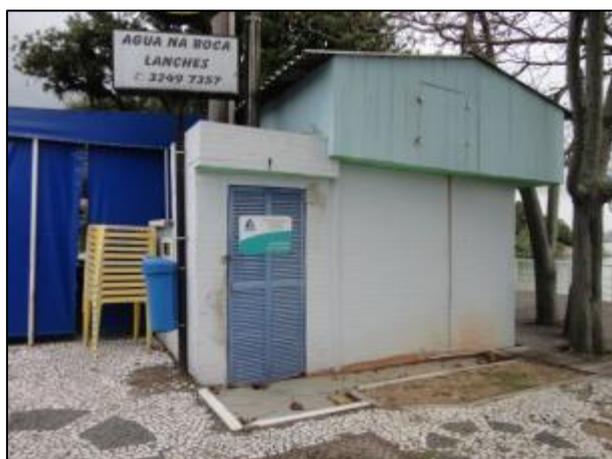
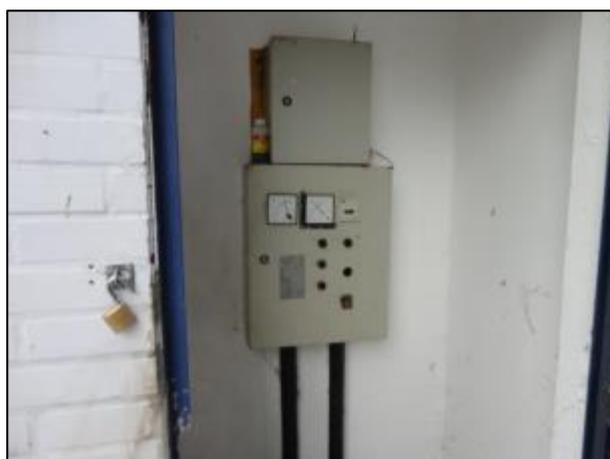
10) A EEE encontra-se devidamente isolada? Sim ( ) Não ( x ) OBS: Não está cercada e o poços está localizado na calçada.

**Figura 245- Vista do local da EEE J2 Bom Abrigo, com placa de identificação e restrição de acesso (à esquerda) e quadro de comando (à direita)**

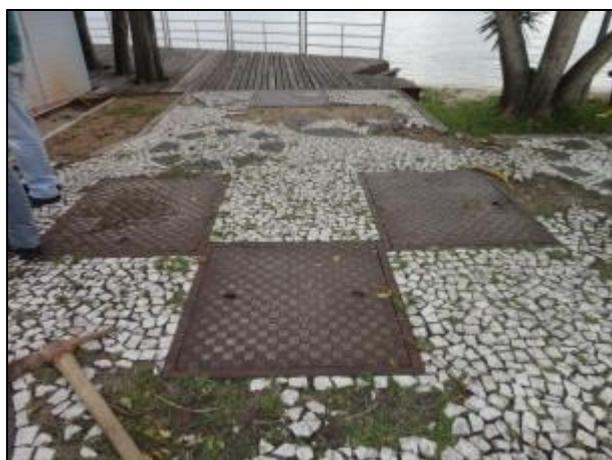
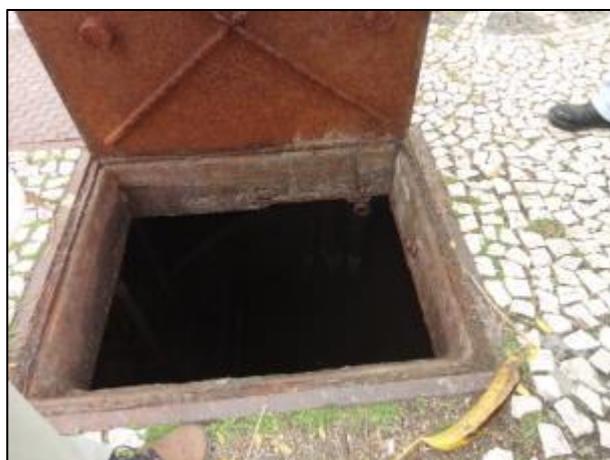
**Figura 246- Vista exterior e interior do poço úmido**

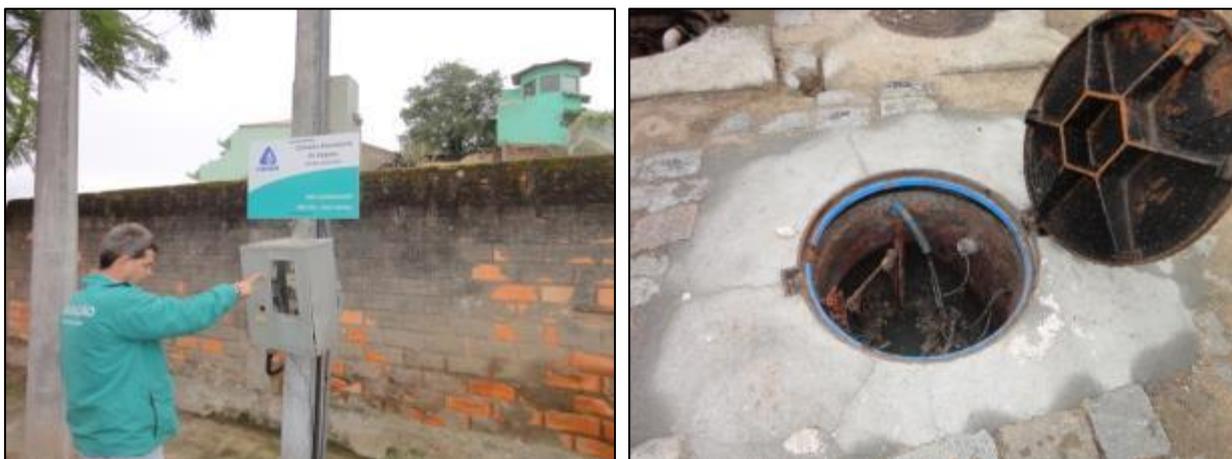
OBS: Não há um local seguro para o quadro de comando e o quadro de energia, ambos localizados em um poste.

Figura 247- Vista geral da EEE J2A Bom Abrigo II (à esquerda) e interior do poço úmido (à direita)

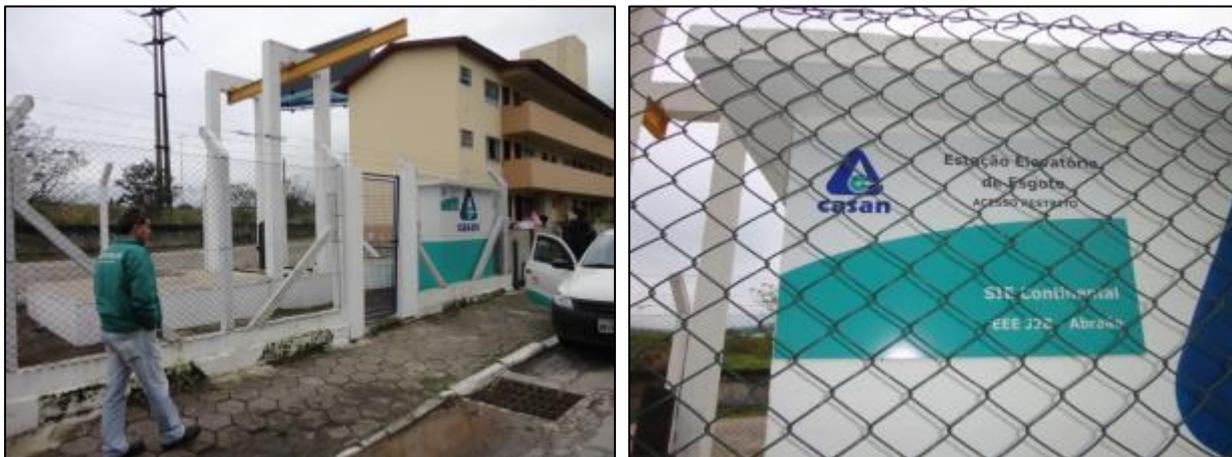
Figura 248- Vista geral da EEE J2B Abraão com placa de identificação e restrição de acesso

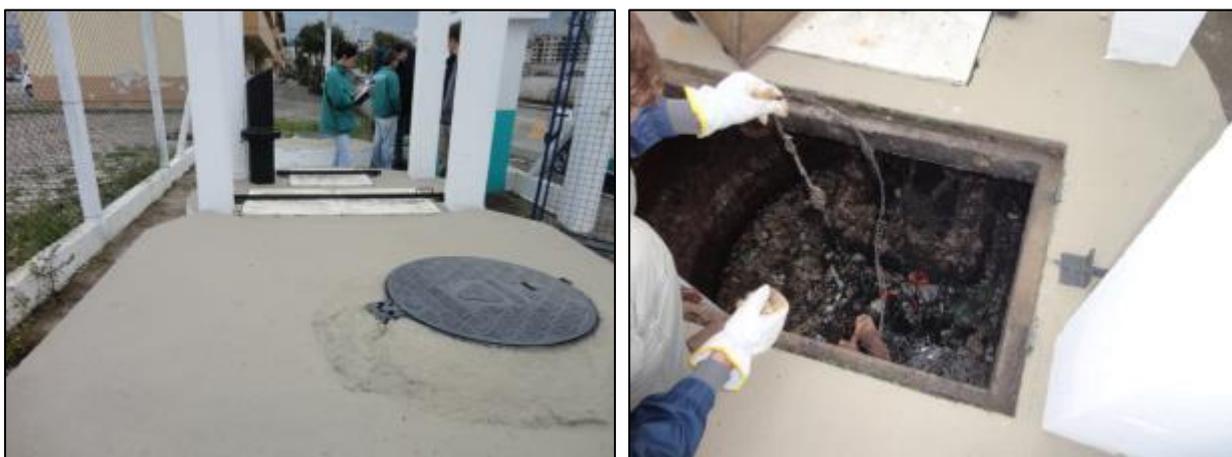
Figura 249- Vista externa e interna do poço úmido. É possível perceber bastante gordura e sujeira no interior

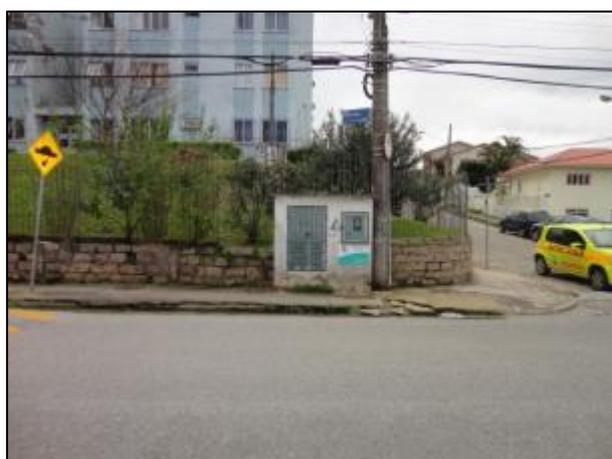
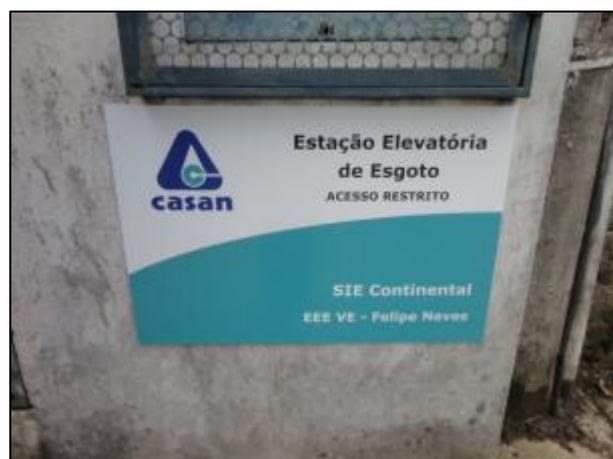
Figura 250- Vista geral da EEE VE Felipe Neves com placa de identificação e restrição de acesso

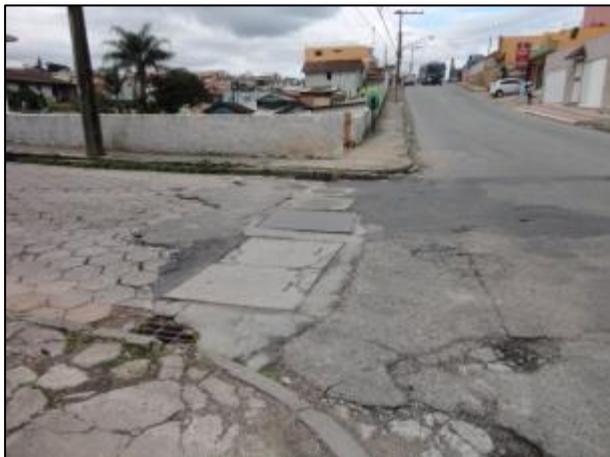
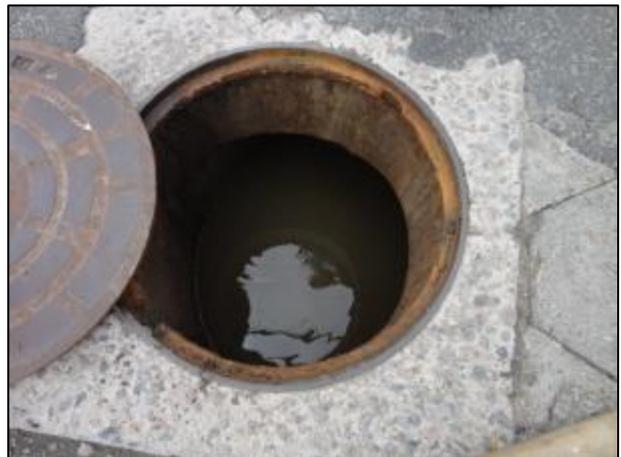
Figura 252- Vista externa e interna do poço úmido

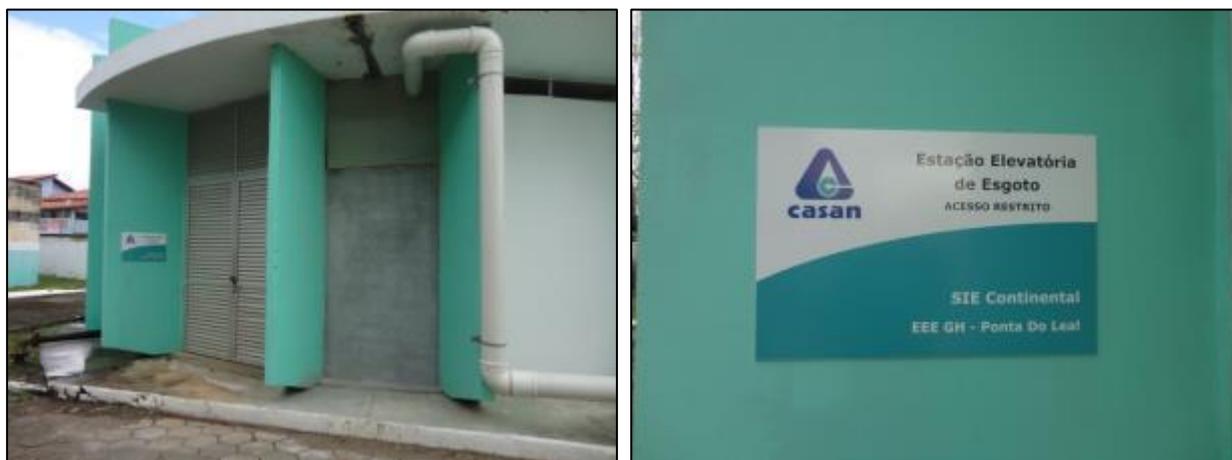
**Figura 253- Vista externa da EEE GH Ponta do Leal com placa de identificação e restrição de acesso**

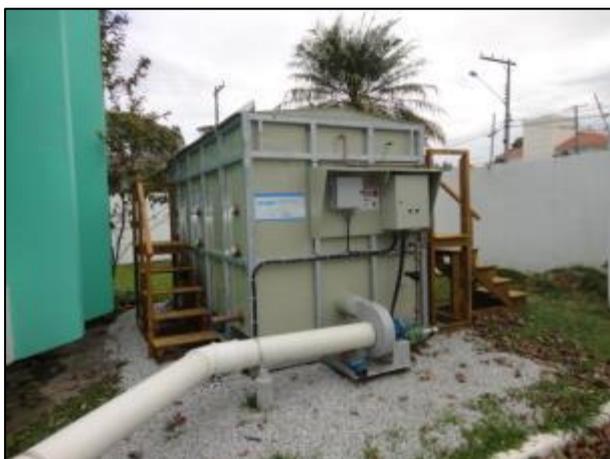
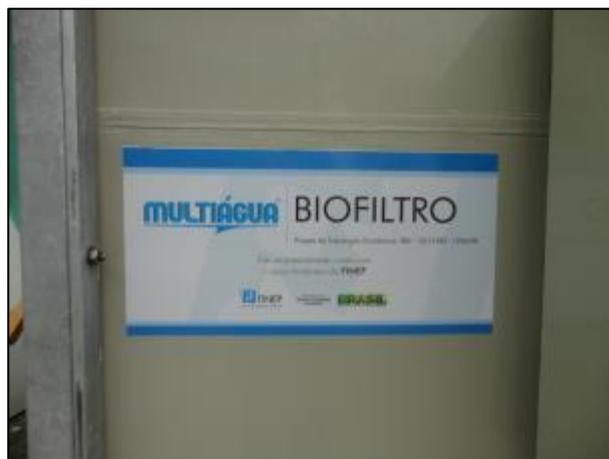
Figura 254- Nova instalação: Biofiltro (para eliminar odores)
