## RELATÓRIO DE ACOMPANHAMENTO GEFIS Nº 018/2013

Assunto: Fiscalização de ACOMPANHAMENTO dos Serviços de Saneamento Básico do Município de Florianópolis

Referência: Processo AGESAN 000176/2012 e Relatório GEFIS 044/2012

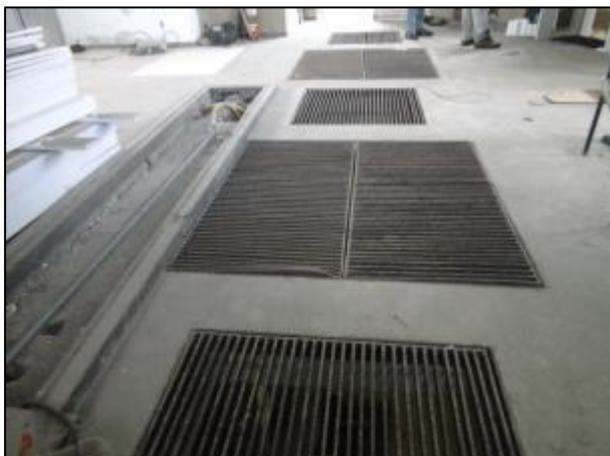
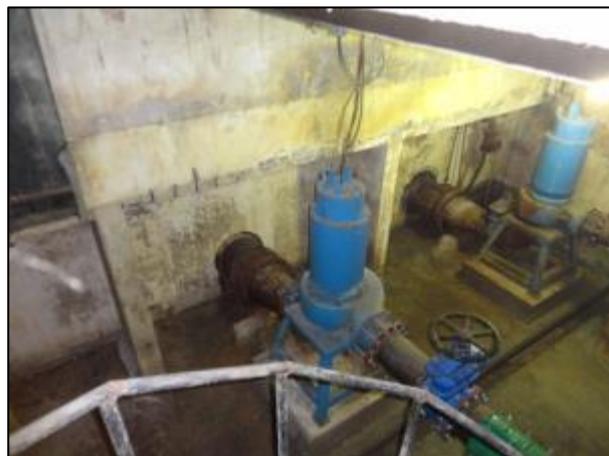
Figura 255- Vista externa do poço úmido (à esquerda) e vista das bombas submersíveis de poço seco (à direita)

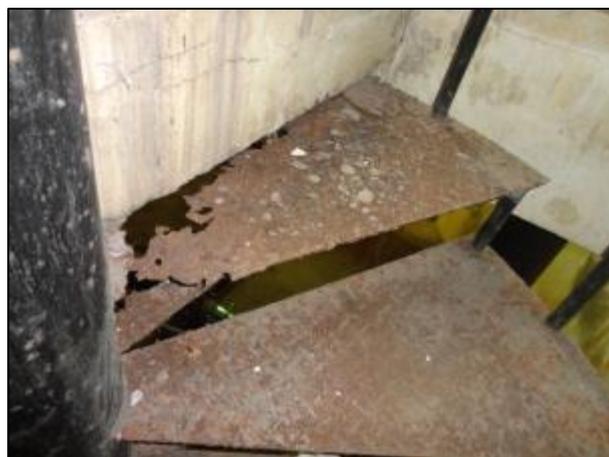
OBS: Algumas escadas de acesso estão em péssimas condições, podendo causar risco aos funcionários.

Figura 256- Condições das escadas de acesso

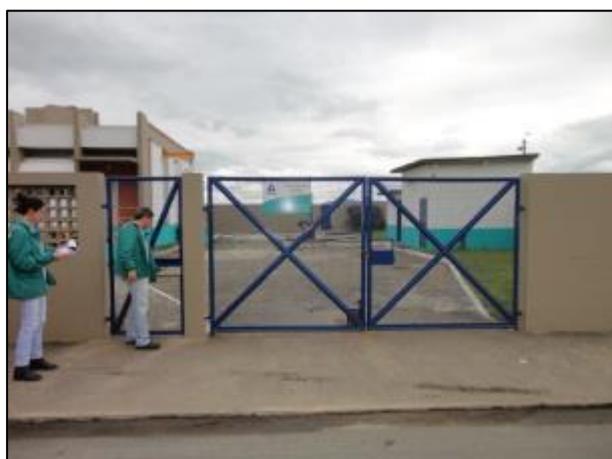
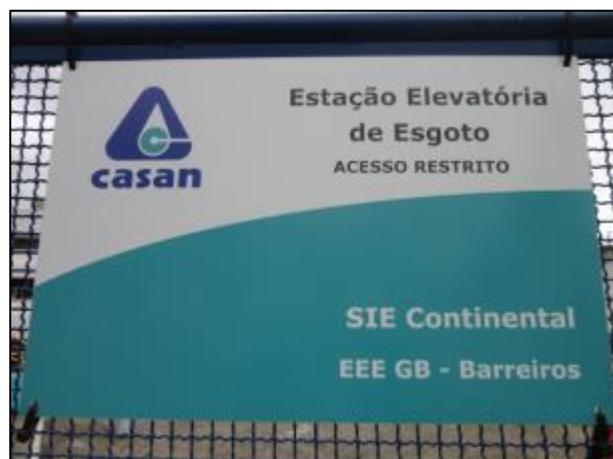
Figura 257- Portão de acesso à EEE GB Barreiros com placa de identificação e restrição de acesso

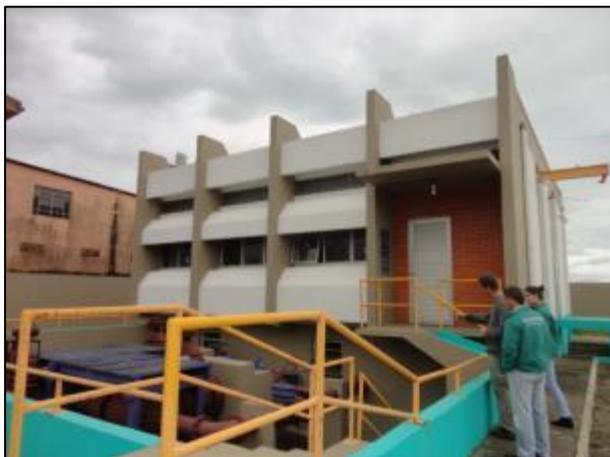
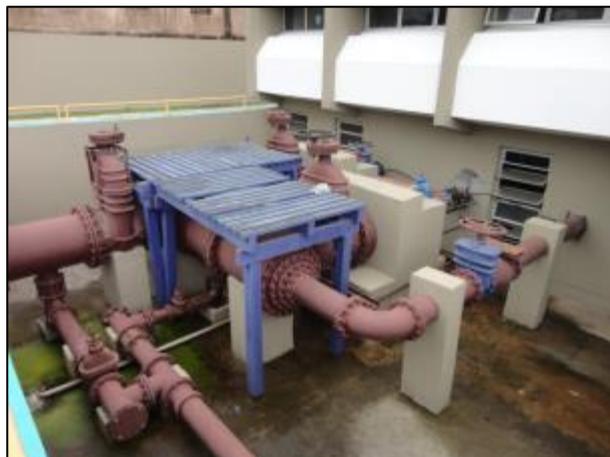
Figura 258- vista geral da estrutura da EEE

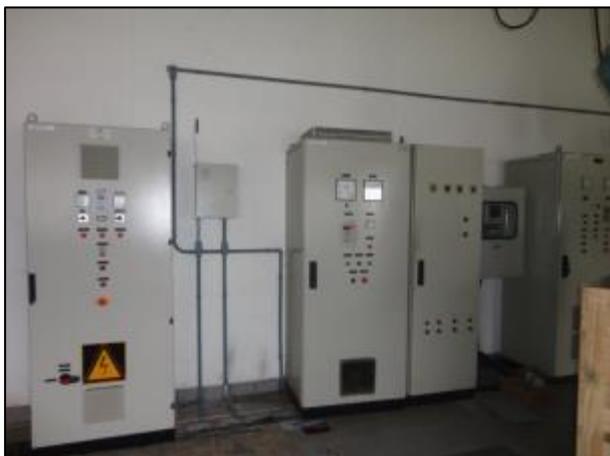
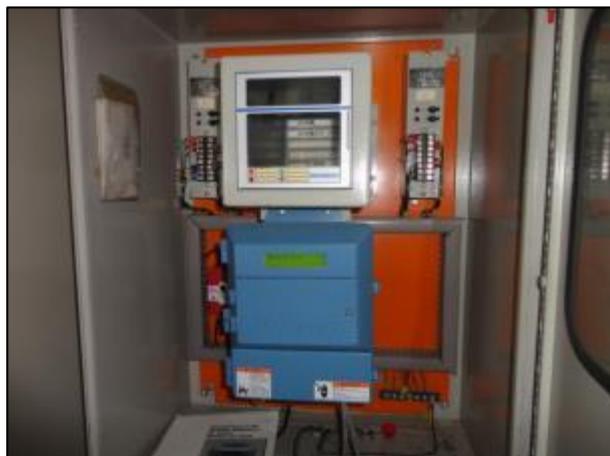
Figura 259- Casa de comando

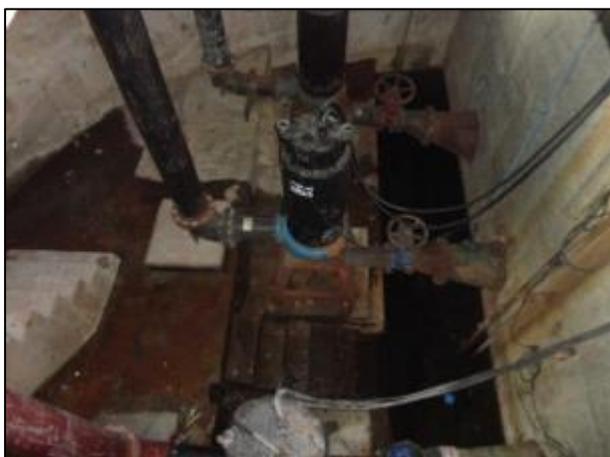
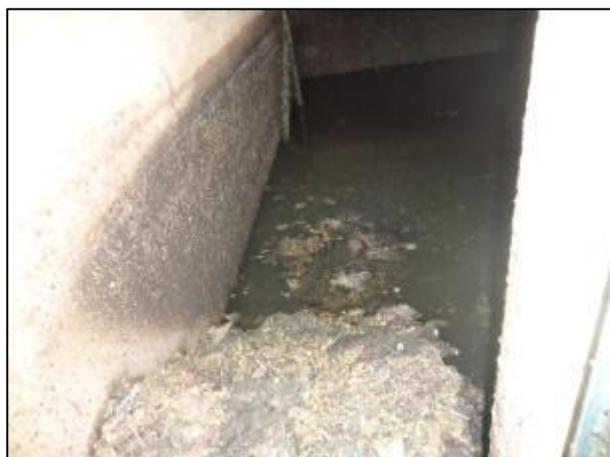
Figura 260- Bombas submersíveis de poço seco (à esquerda) e poço úmido com excesso de gordura e sujeira (à direita)

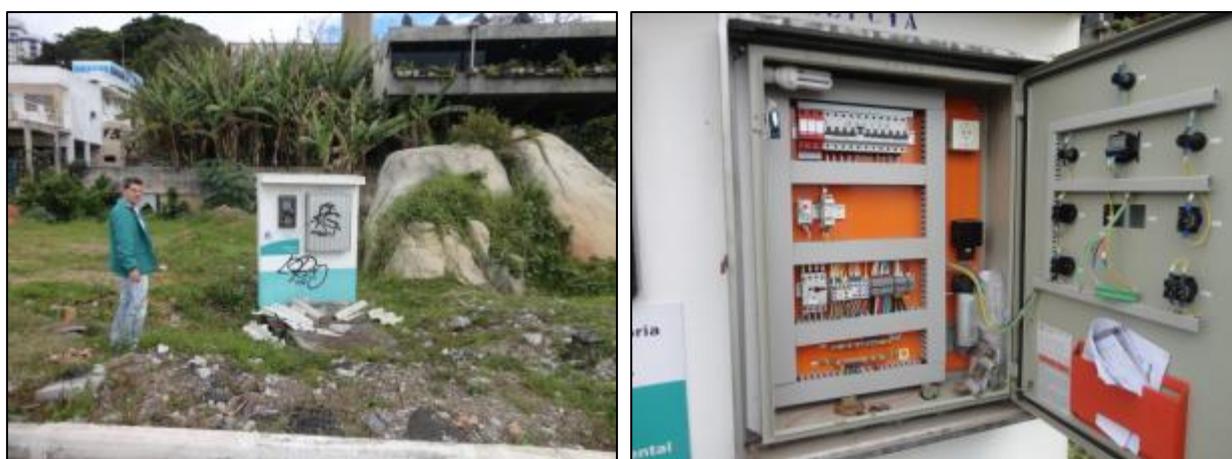
EEE não está em operação. Estrutura abandonada e pichada.

**Figura 263- Vista geral da EEE PC1A abandonada, com placa de identificação e restrição de acesso (à esquerda) e quadro de comando (à direita)**

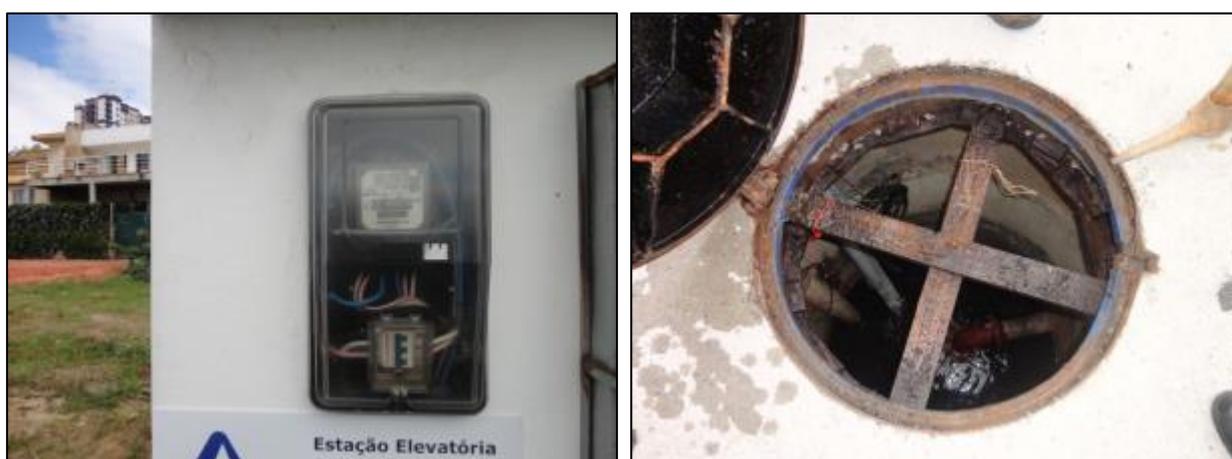
**Figura 264- Quadro de energia sem cadeado (à esquerda) e interior do poço úmido (à direita)**

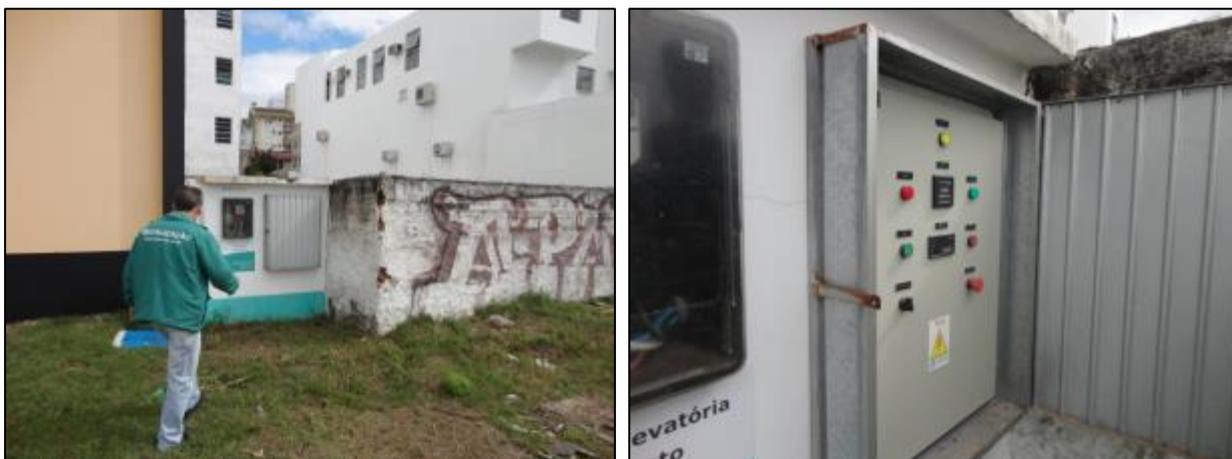
EEE não estava em operação.

Figura 265- Vista geral da EEE PC1A1 abandonada, com placa de identificação e restrição de acesso (à esquerda) e quadro de comando (à direita)

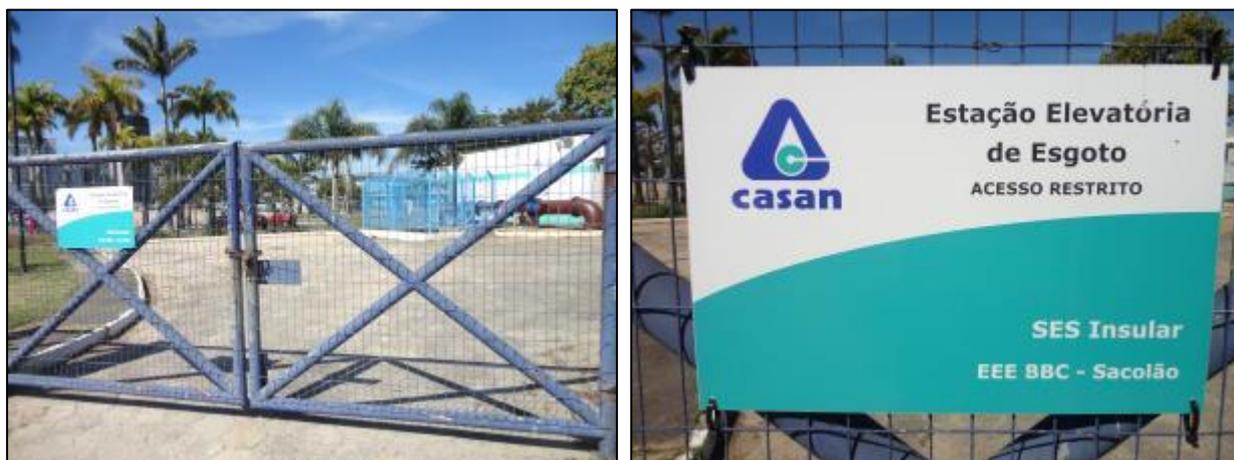
Figura 267- Vista geral da EEE BBC Sacolão e portão de acesso com placa de identificação e restrição de acesso

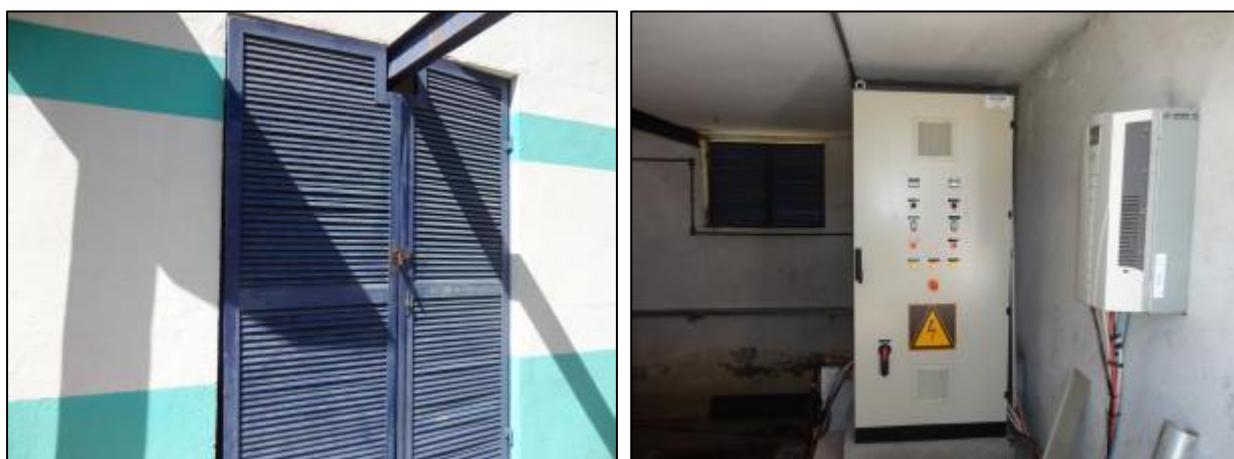
Figura 268- Vista externa e interna da casa de comando

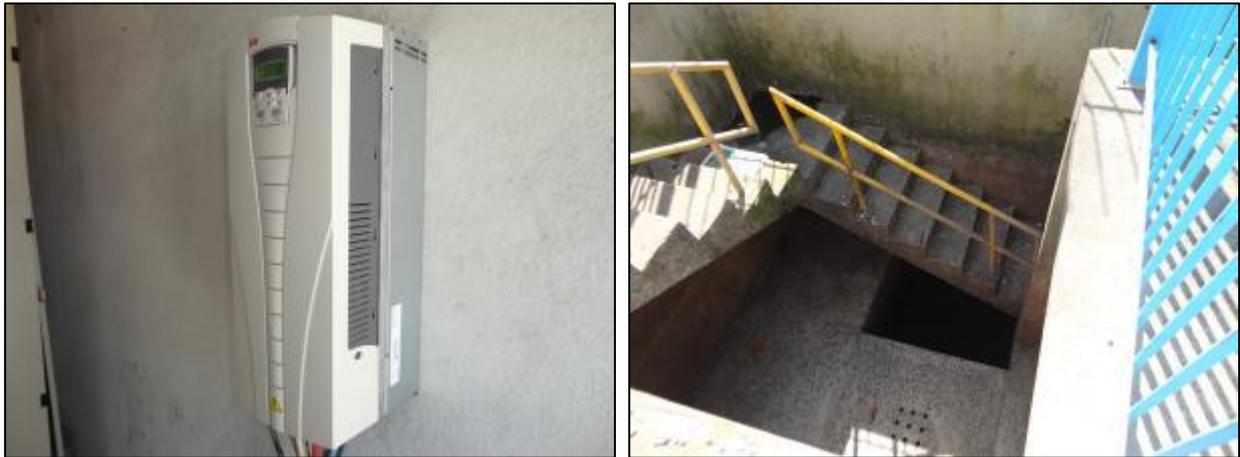
Figura 269- Novo inversor de frequência (à esquerda) e sistema de grades para reter sólidos grosseiros (à direita)

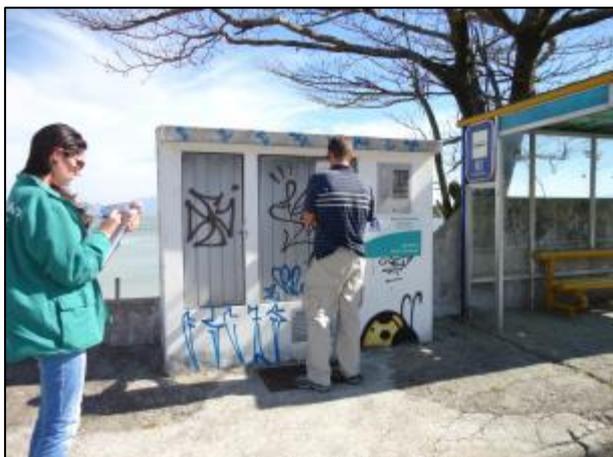
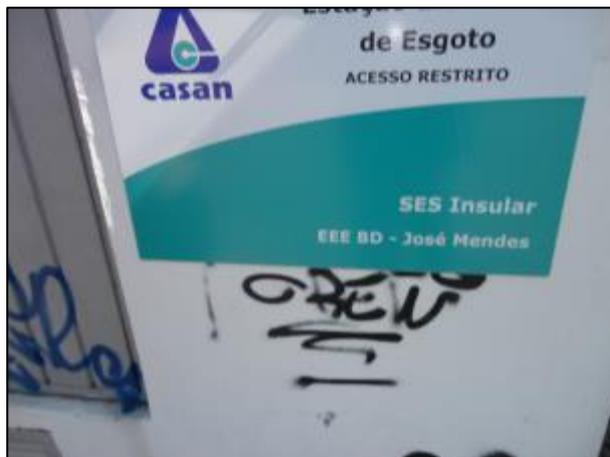
10) A EEE encontra-se devidamente isolada? Sim ( ) Não ( x ) OBS: Não está cercada e o poços está localizado na rua.

14) A casa de comando está devidamente protegida? Sim ( x ) Não ( ) OBS: Estrutura degradada e pichada.

Figura 270- Vista geral da EEE BD José Mendes com placa de identificação e restrição de acesso

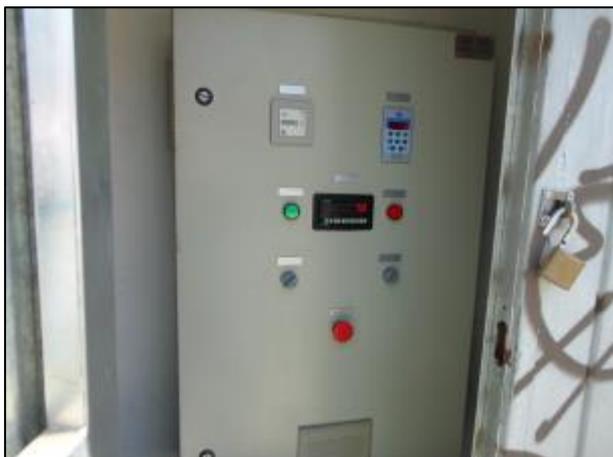
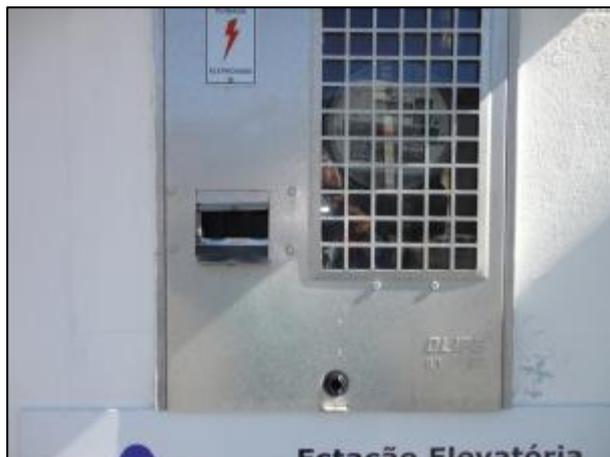
13) O relógio/medidor de energia estão devidamente protegidos? Sim ( ) Não ( x ) OBS: Desprovido de cadeado.

Figura 271- Quadro de comando (à esquerda) e quadro de energia (à direita)

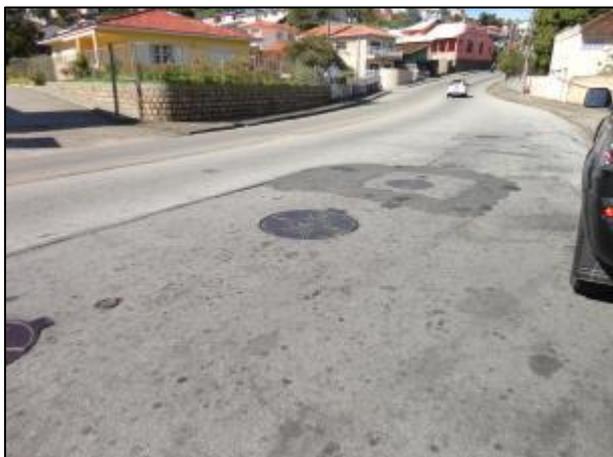
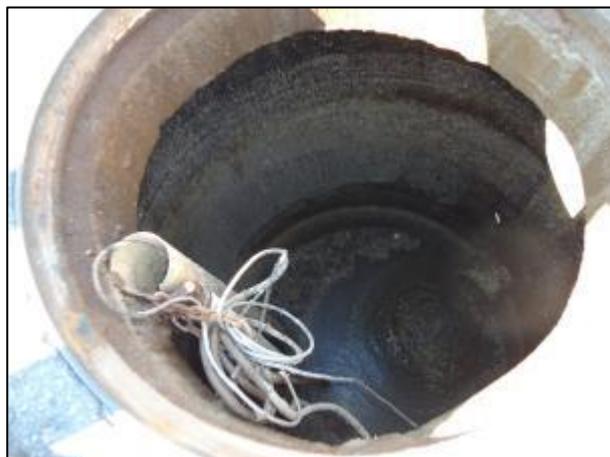
Figura 272- Vista externa e interna do poço úmido

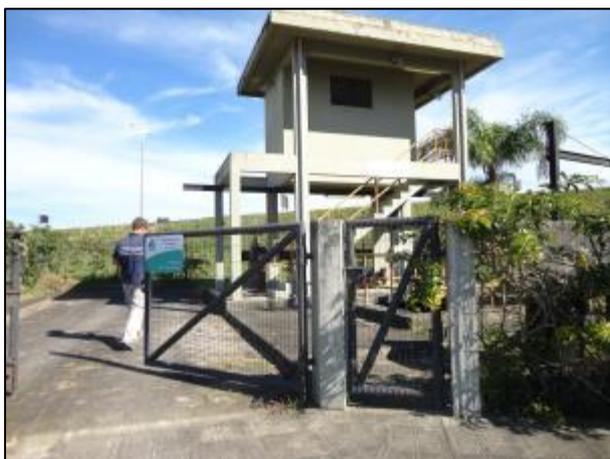
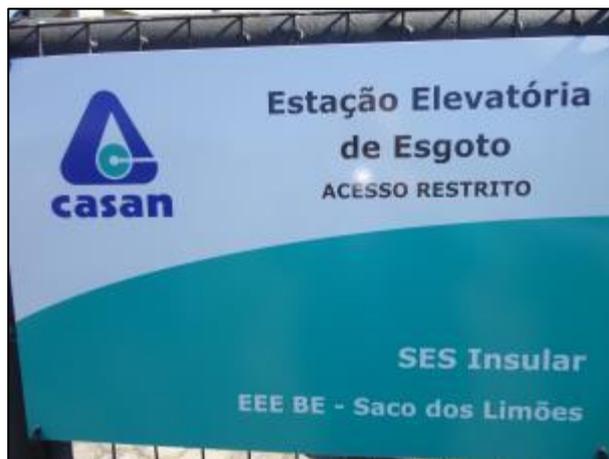
10) A EEE encontra-se devidamente isolada? Sim ( x ) Não ( ) OBS: Portão de acesso sem cadeado.

Figura 273- Vista geral da EEE BE Saco dos Limões com placa de identificação e restrição de acesso

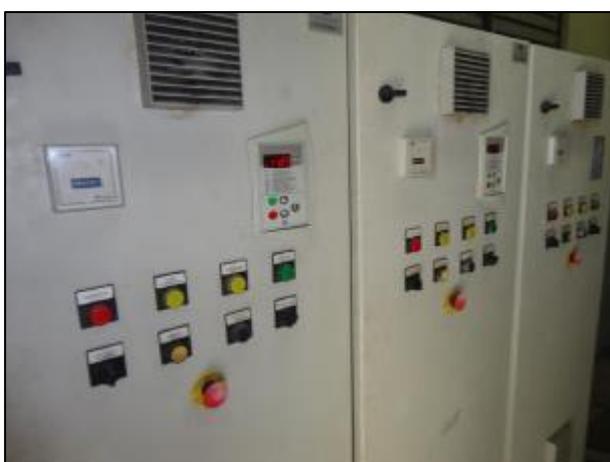
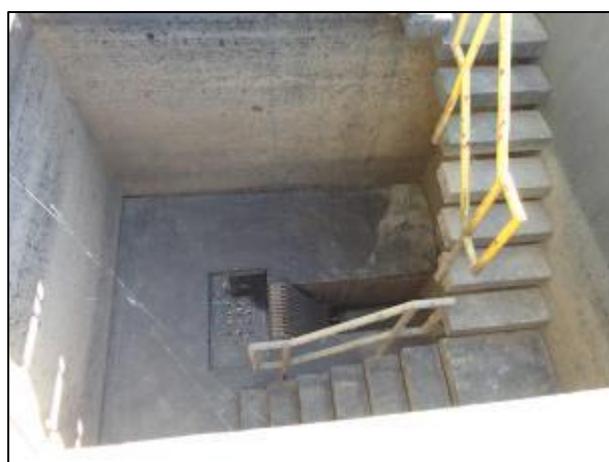
Figura 274- Quadro de comando (à esquerda) e sistema de grades para reter sólidos grosseiros (à direita)

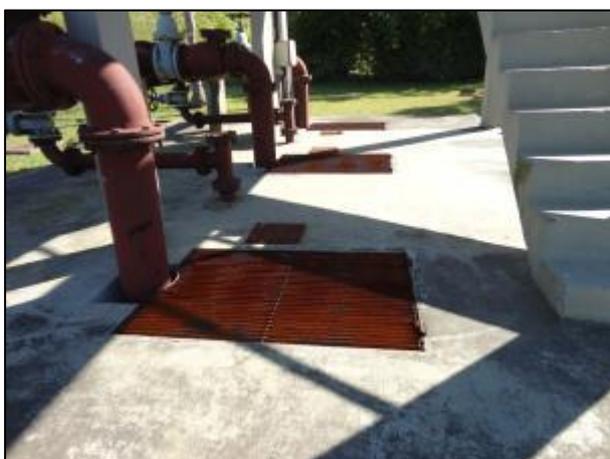
Figura 275- Vista externa e interna do poço úmido

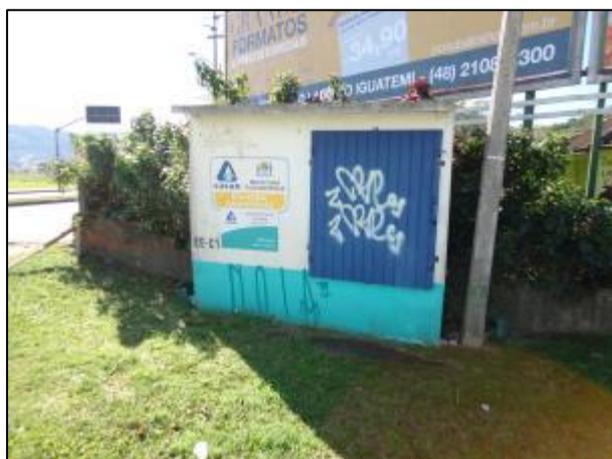
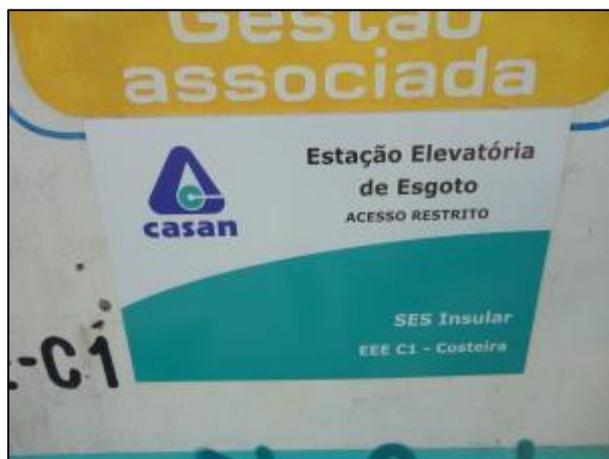
- 10) A EEE encontra-se devidamente isolada? Sim ( ) Não ( x ) OBS: Não está cercada e o poços está localizado na calçada.
- 11) A EEE encontra-se devidamente identificada? Sim ( x ) Não ( )

Figura 276- Vista geral da EEE C1 Costeira com placa de identificação e restrição de acesso

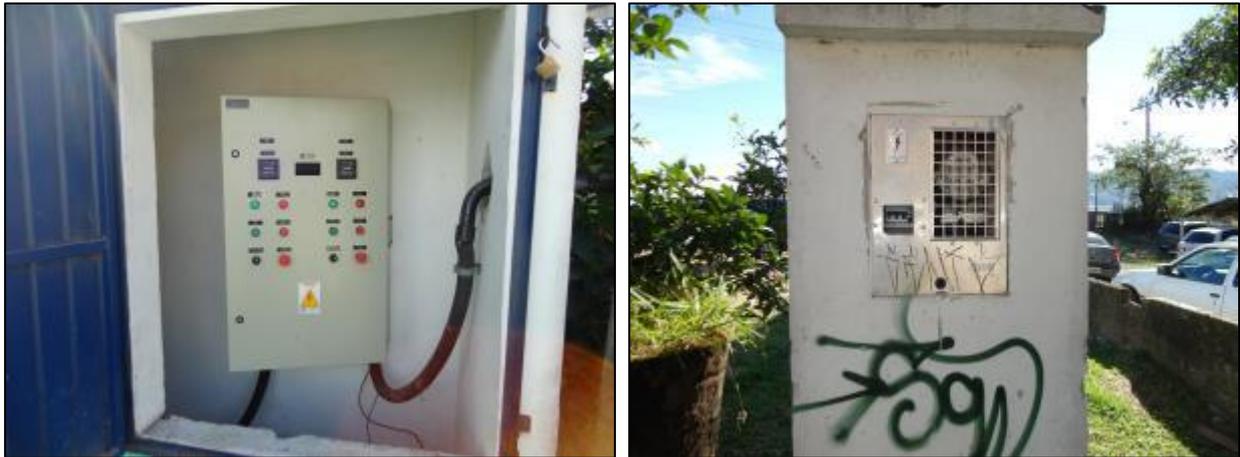
- 12) Existe placa de restrição de acesso? Sim ( x ) Não ( )
- 13) O relógio/medidor de energia estão devidamente protegidos? Sim ( ) Não ( x ) OBS: Desprovido de cadeado.

Figura 277- Quadro de comando (à esquerda) e quadro de energia (à direita)

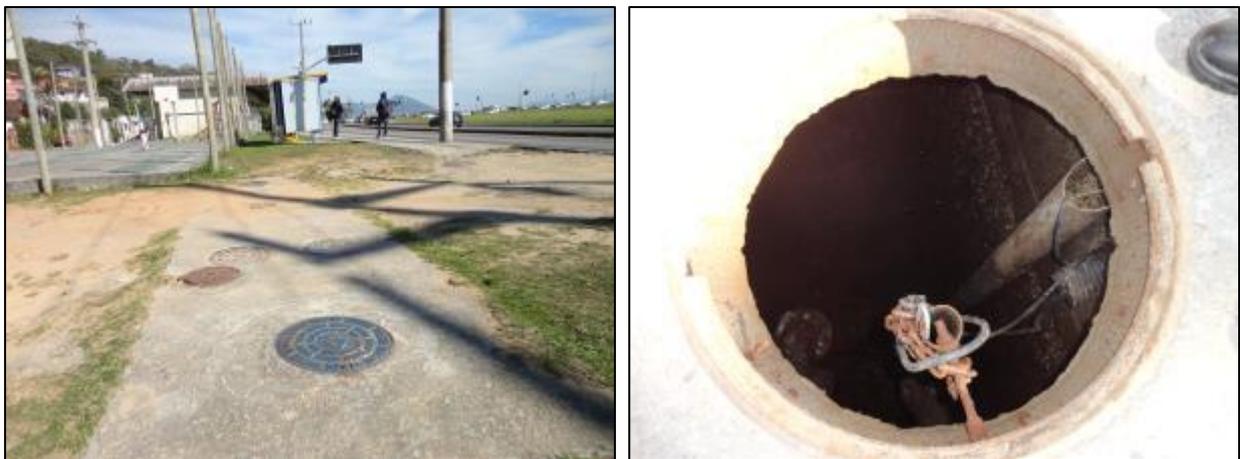
Figura 278- Vista externa e interna do poço úmido

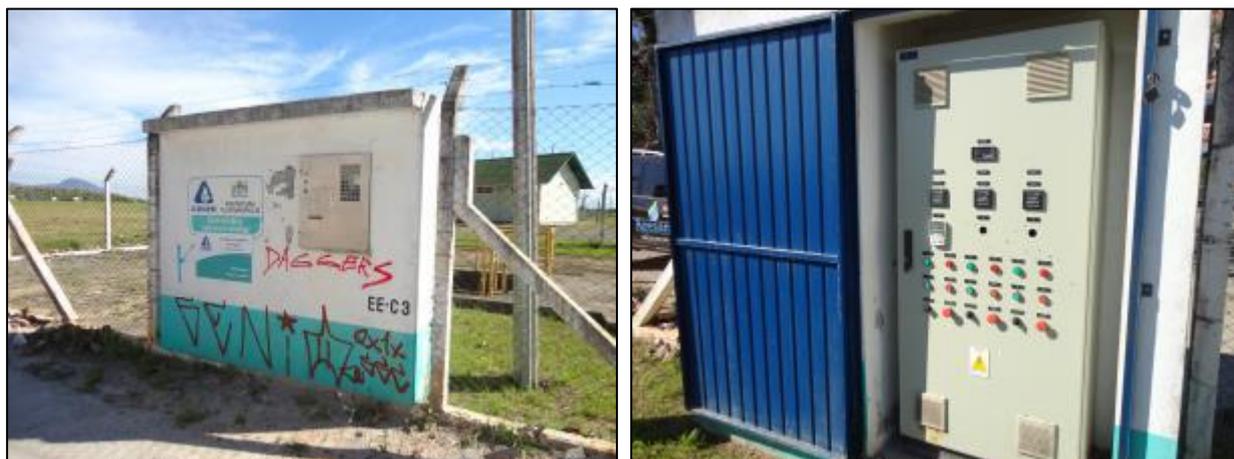
Figura 279- Vista geral da EEE C3 Costeira com placa de identificação e restrição de acesso, é possível perceber o quadro de energia (à esquerda) e o quadro de comando (à direita)

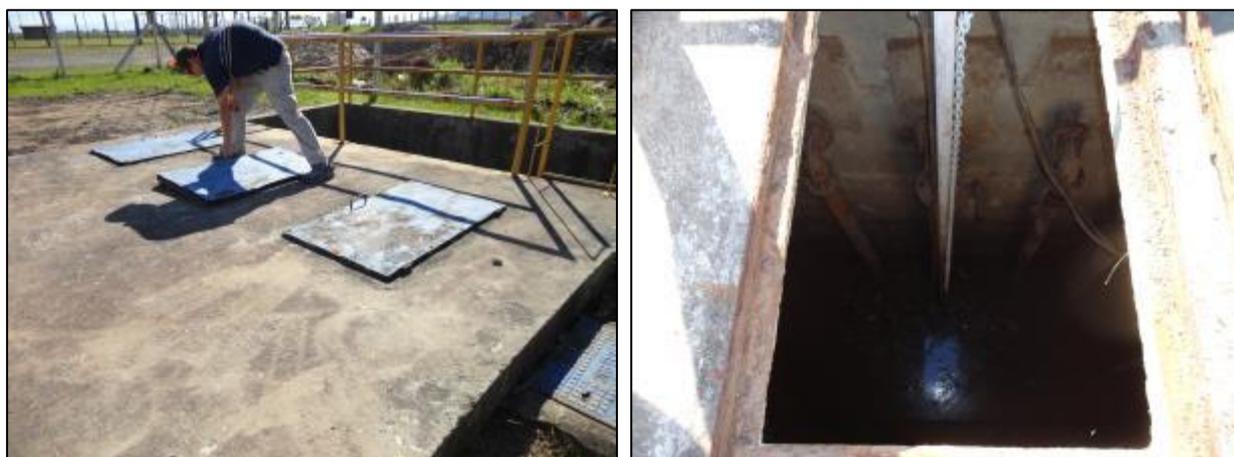
Figura 280- Vista externa e interna do poço úmido

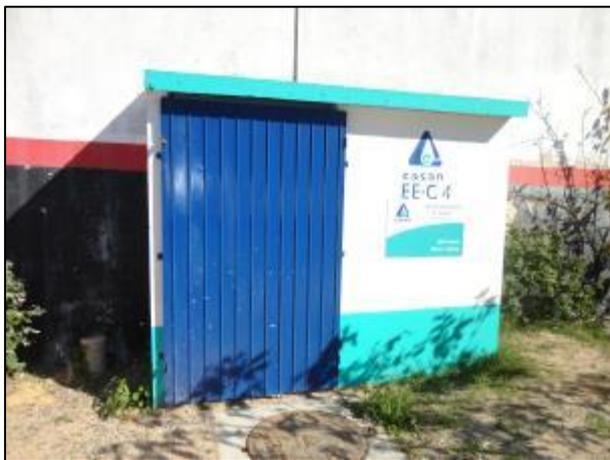
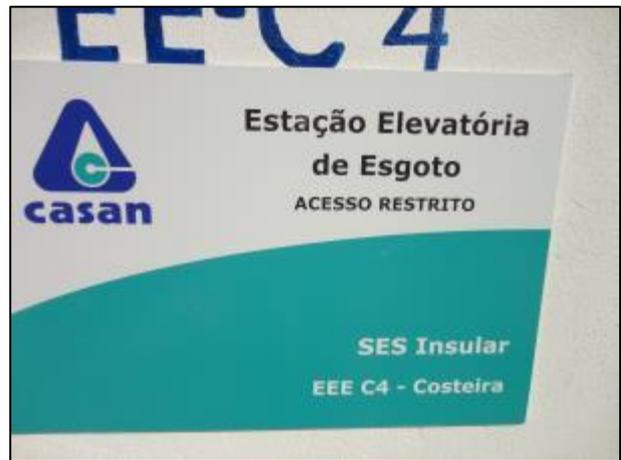
Figura 281- Vista da EEE C4 Costeira com placa de identificação e restrição de acesso

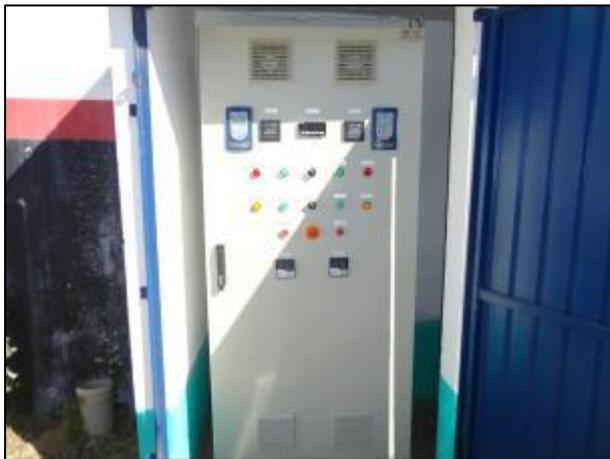
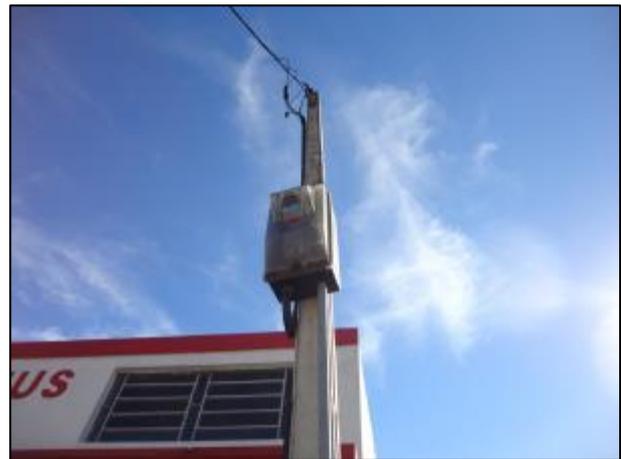
Figura 282- Quadro de comando (à esquerda) e quadro de energia (à direita)

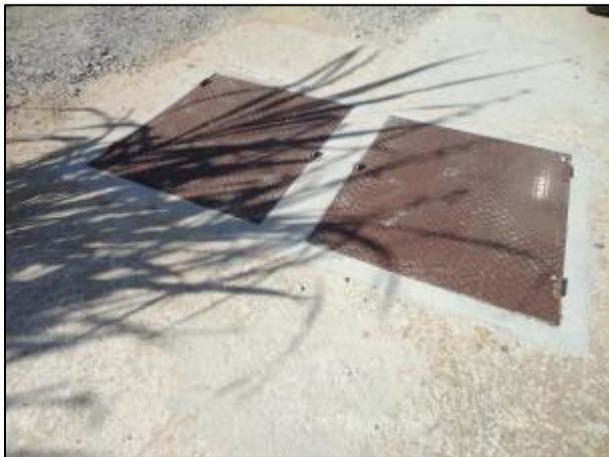
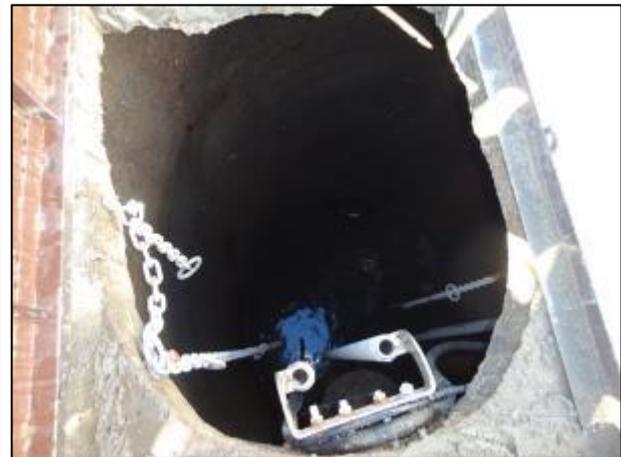
Figura 283- Vista externa e interna no poço úmido

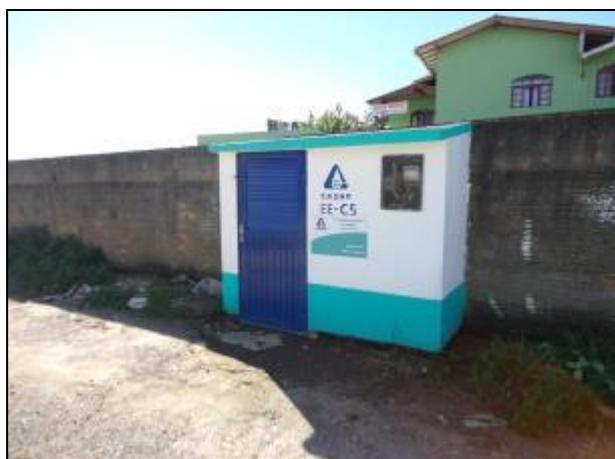
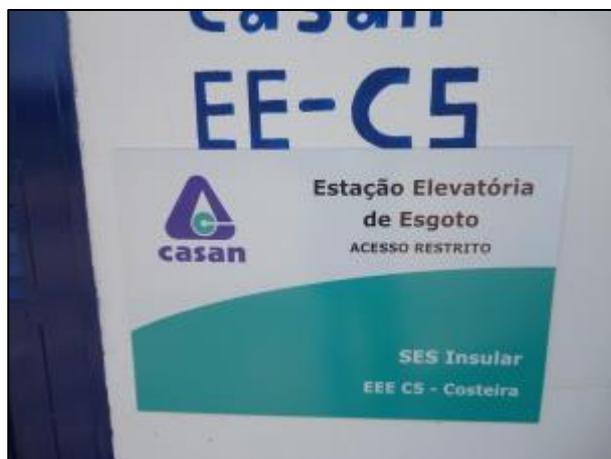
Figura 284- Vista da EEE C5 Costeira com placa identificação e restrição de acesso

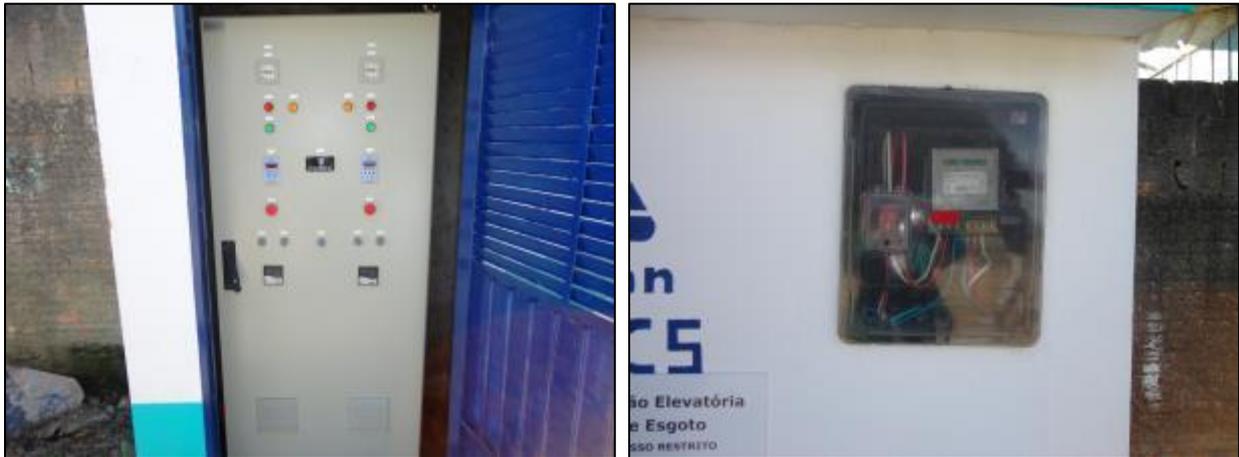
Figura 285- Quadro de comando (à esquerda) e quadro de energia (à direita)

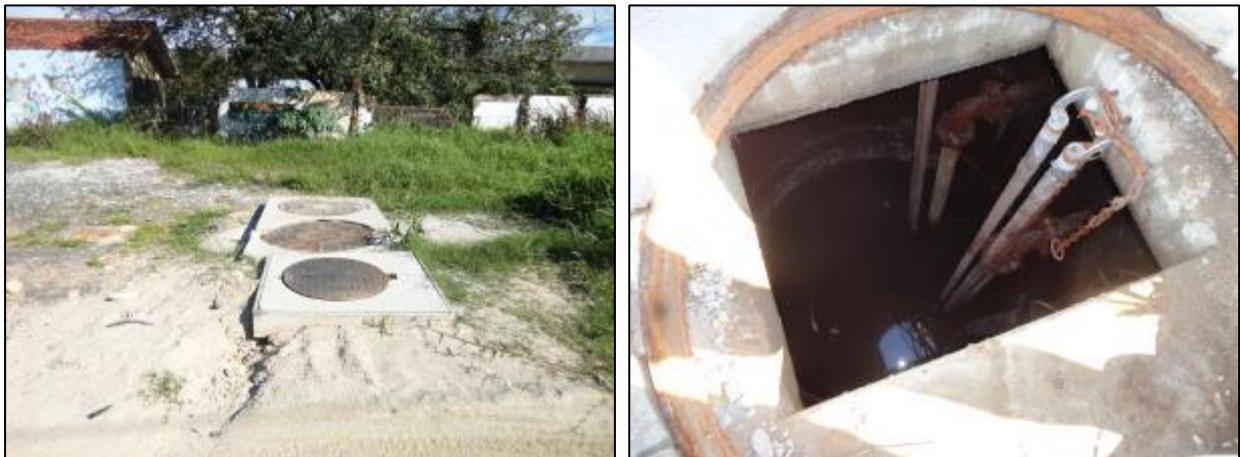
Figura 286- Vista externa e interna do poço úmido

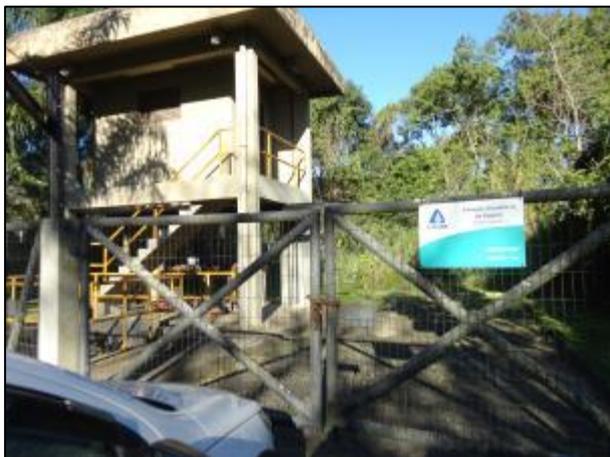
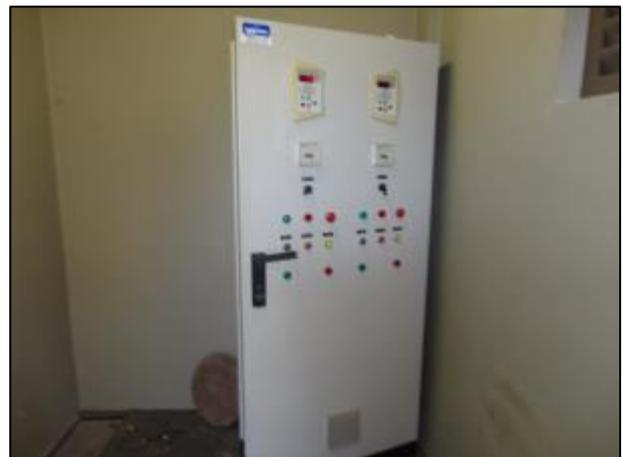
Figura 287- Vista da EEE SB6 HU com placa de identificação e restrição de acesso (à esquerda) e quadro de comando (à direita)

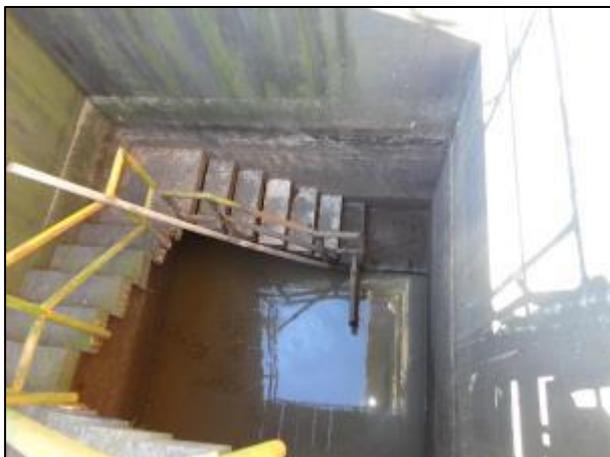
Figura 288- Sistema de grades entupido (à esquerda) e interior do poço úmido (à direita)

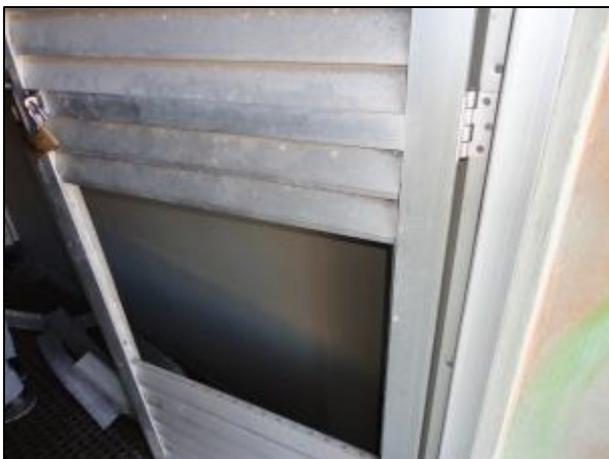
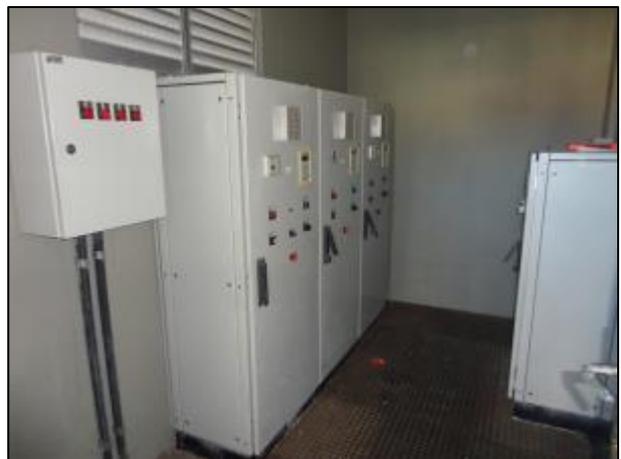
Figura 290- Porta da cada de comando arrombada (à esquerda) e quadros de comando (à direita)

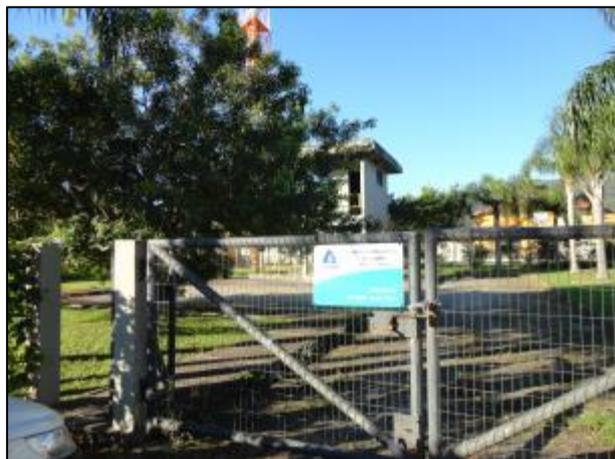
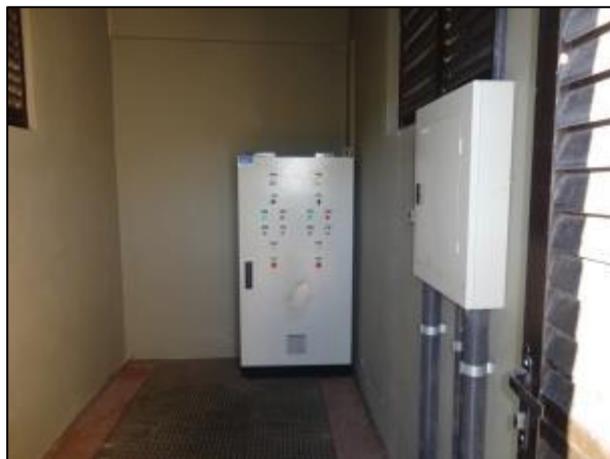
- 7) Tipo das bombas: Submersível
- 8) Como é medido o nível? Eletrodo de nível
- 9) Em operação no ato da Vistoria? Sim ( x ) Não ( ) \_\_\_\_\_
- 10) A EEE encontra-se devidamente isolada? Sim ( x ) Não ( ) OBS: Desprovida de cadeado.

- 11) A EEE encontra-se devidamente identificada? Sim ( x ) Não ( )
- 12) Existe placa de restrição de acesso? Sim ( x ) Não ( )
- 13) O relógio/medidor de energia estão devidamente protegidos? Sim ( ) Não ( x ) OBS: Desprovido de cadeado.

- 14) A casa de comando está devidamente protegida? Sim ( ) Não ( x ) OBS: Desprovido de cadeado.
- 15) A EEE emite barulho que possa ser desconfortável aos extremantes? Sim ( ) Não ( x )

Figura 292- Vista da EEE SB9A Santa Mônica com placa de identificação e restrição de acesso (à esquerda) e quadros de comando (à direita)

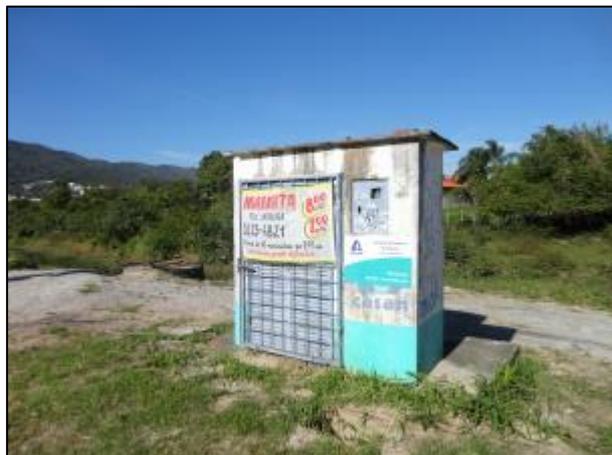
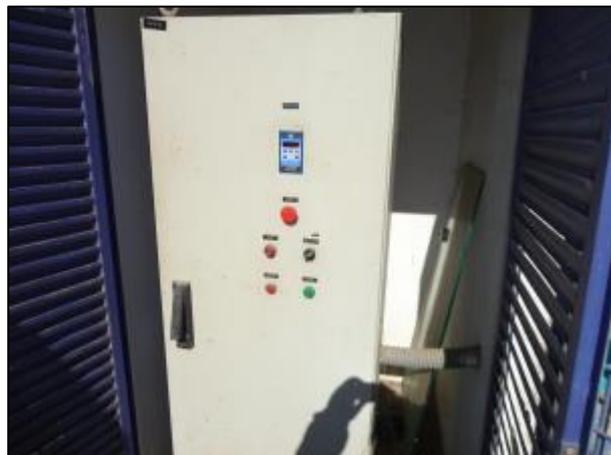
10) A EEE encontra-se devidamente isolada? Sim ( ) Não ( x ) OBS: Não está cercada e o poços está localizado na calçada.

13) O relógio/medidor de energia estão devidamente protegidos? Sim ( ) Não ( x ) OBS: Desprovido de cadeado.

Figura 294- Vista da EEE Parque São Jorge com placa de identificação e restrição de acesso, bem como o quadro de energia (à esquerda) e quadro de comando (à direita). É possível perceber que a estrutura está pichada e com cartazes

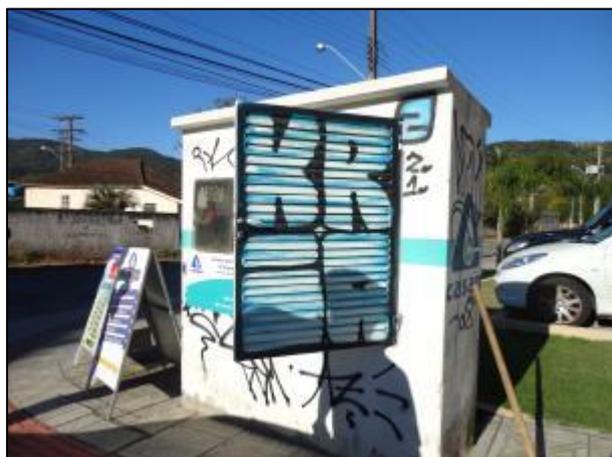
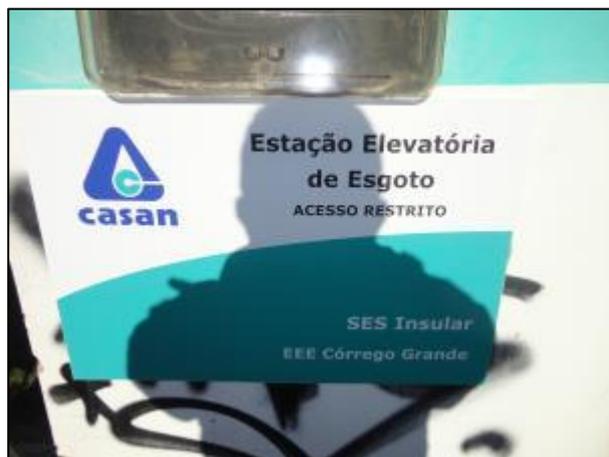
10) A EEE encontra-se devidamente isolada? Sim ( ) Não ( x ) OBS: Não está cercada e o poços está localizado na calçada.

Figura 299- Vista da EEE Córrego Grande com placa de identificação e restrição de acesso. É possível perceber a estrutura pichada

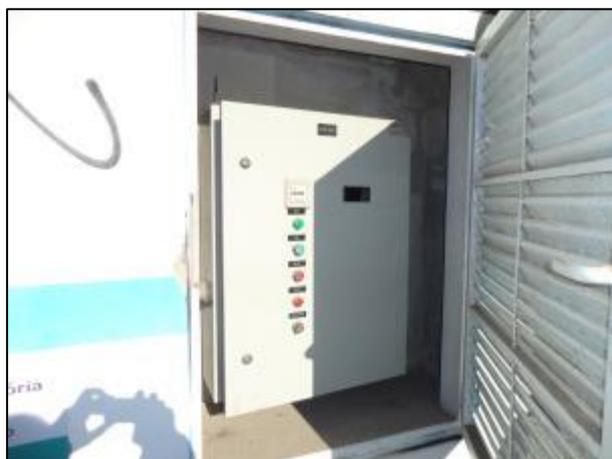
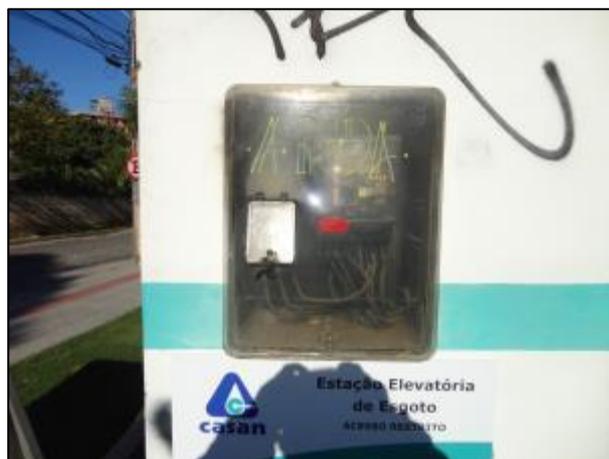
13) O relógio/medidor de energia estão devidamente protegidos? Sim ( ) Não ( x )  
OBS: Desprovido de cadeado, lacrado somente com arame.

Figura 300- Quadro de comando (à esquerda) e quadro de energia (à direita)

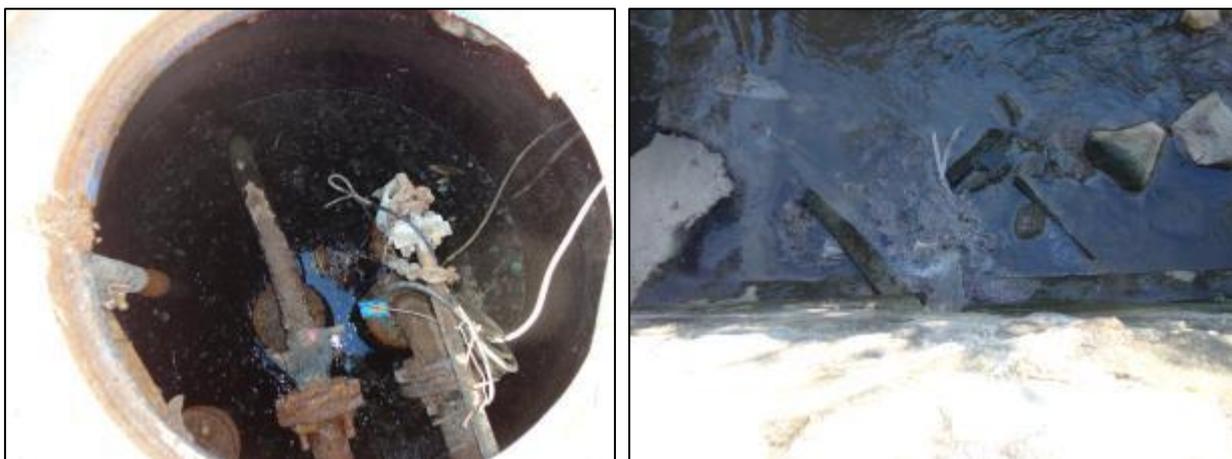
OBS: Rede obstruída antes de chegar na EEE. Extravasa no córrego ao lado.

Figura 305- Vista interna do poço úmido (à esquerda) e local onde extravasa o esgoto (à direita)

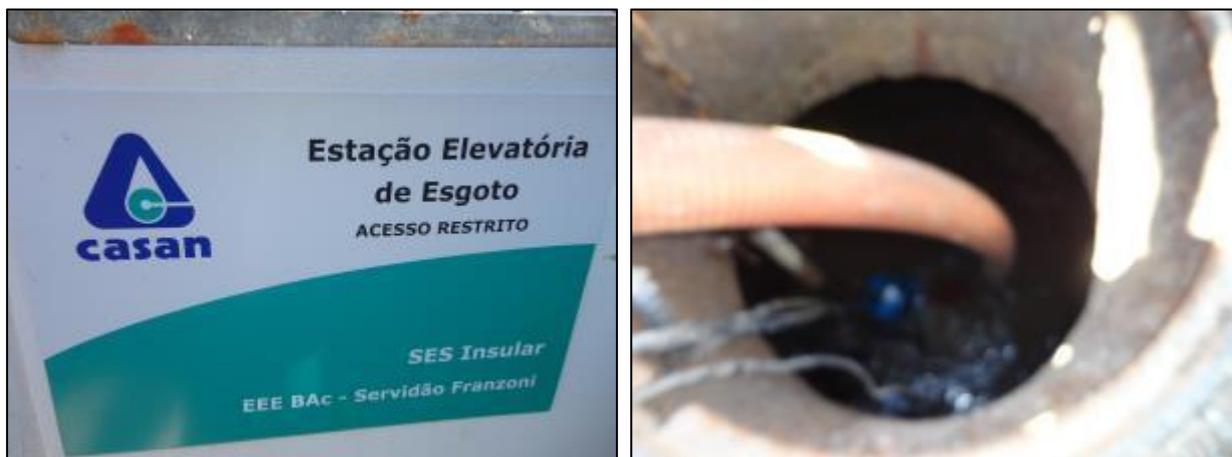
OBS: Ocorrendo limpeza no momento da vistoria, pois o recalque estava entupido.

Figura 306- Placa de identificação e restrição de acesso (à esquerda) e interior do poço úmido (à direita)

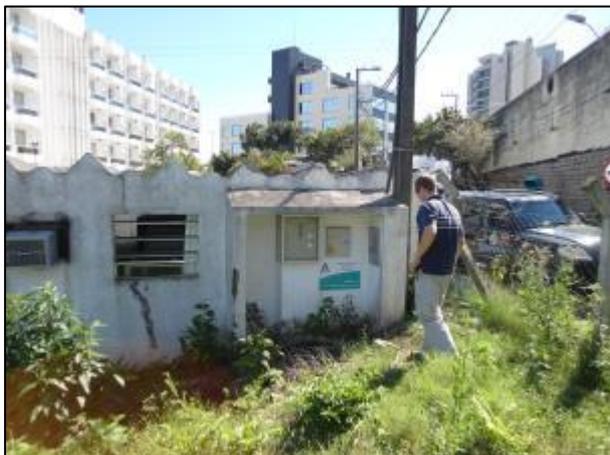
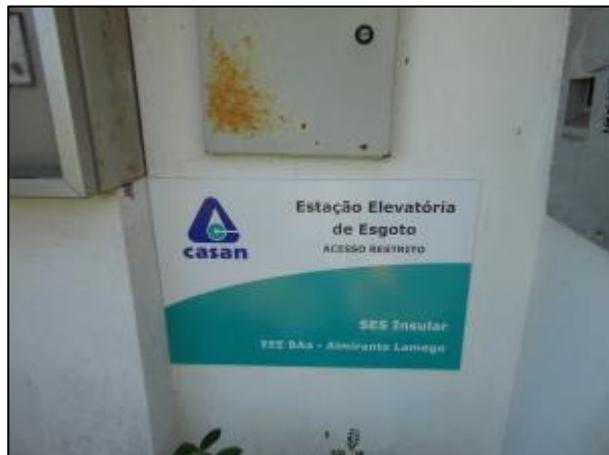
Obs: Local abandonado.

**Figura 311- Vista da EEE BAa Almirante Lamego com placa de identificação e restrição de acesso**
