## RELATÓRIO DE ACOMPANHAMENTO GEFIS Nº 018/2013

Assunto: Fiscalização de ACOMPANHAMENTO dos Serviços de Saneamento Básico do Município de Florianópolis

Referência: Processo AGESAN 000176/2012 e Relatório GEFIS 044/2012

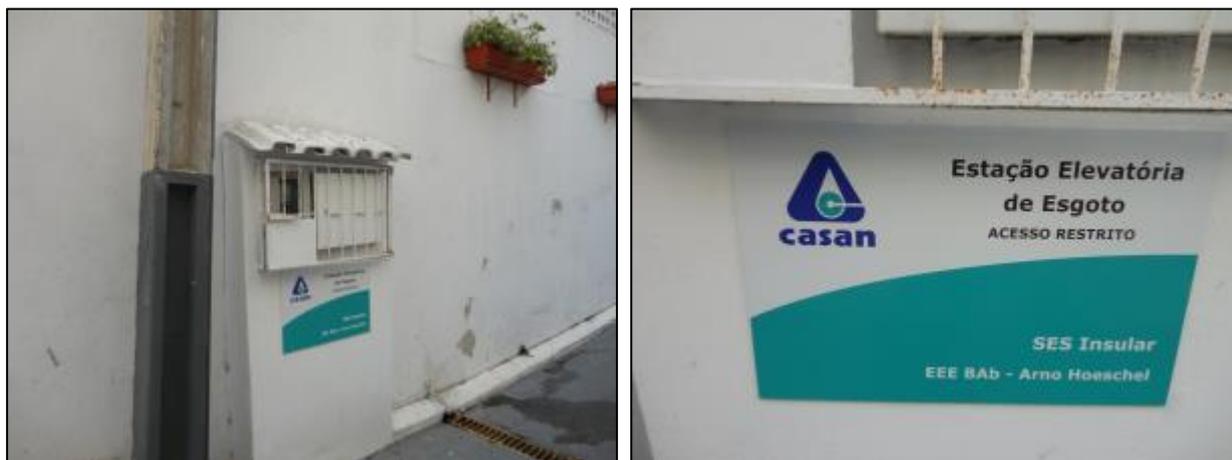
Figura 314- Vista da EEE Bab Arno Hoeschel com placa de identificação e restrição de acesso

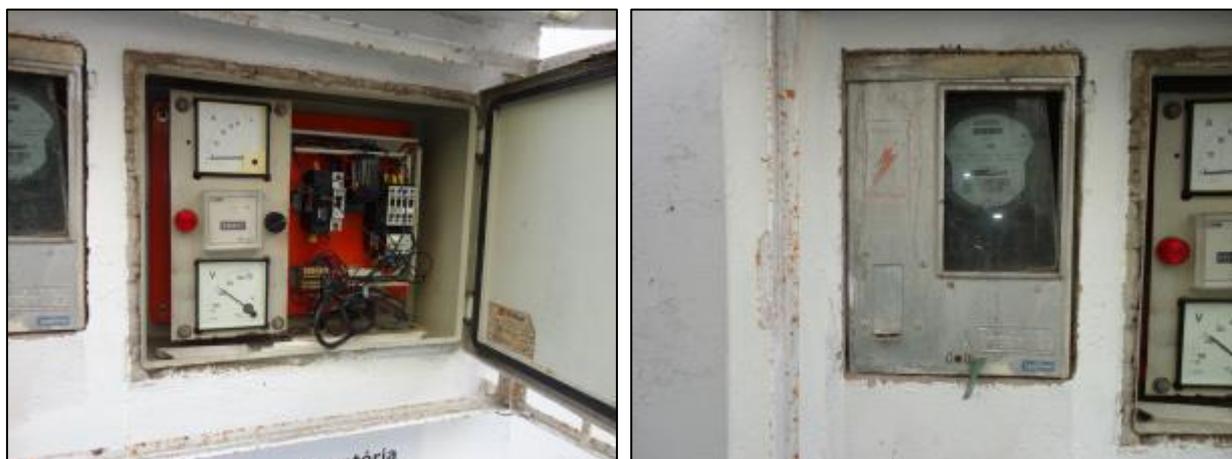
Figura 315- Quadro de comando (à esquerda) e quadro de energia (à direita)
