## RELATÓRIO DE ACOMPANHAMENTO GEFIS Nº 017/2013

Assunto: Fiscalização de ACOMPANHAMENTO dos Serviços de Saneamento Básico

Referência: Processo AGESAN 0000200/2012

#### **AGÊNCIA REGIONAL DE LAGUNA**

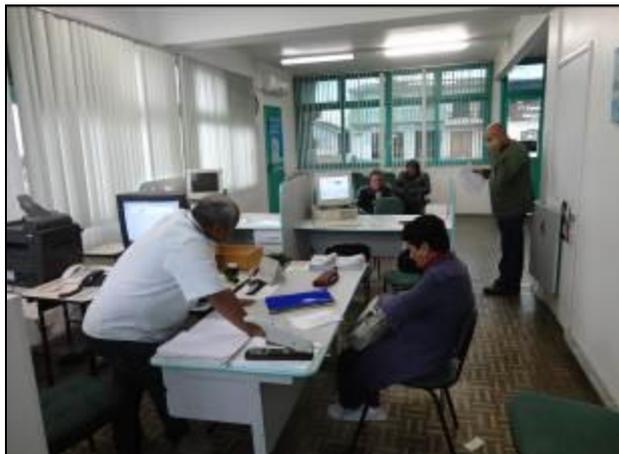
Figura 3: Áreas de atendimento ao público. (Inicial)

RECOMENDAÇÃO1: Apresentar projeto de melhorias se incluído em licitação. (Inicial)  
Obs.: Diversos melhoramentos foram observados. (Acompanhamento)

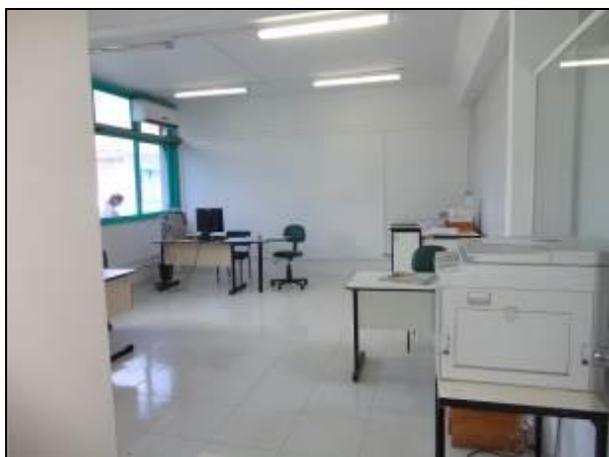
Figura 4: Áreas revitalizadas. (Acompanhamento)

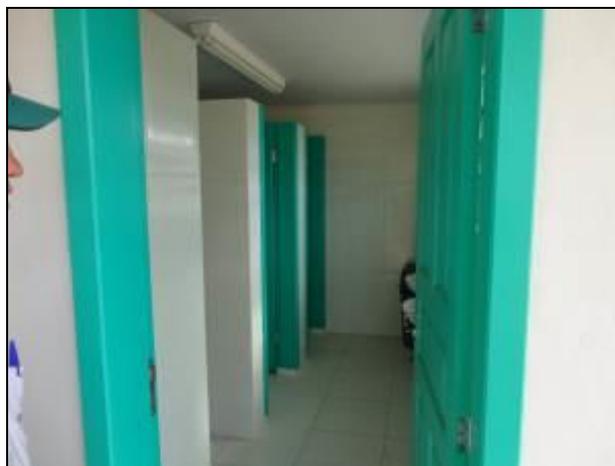
Figura 6: Sanitários reformados (Acompanhamento)

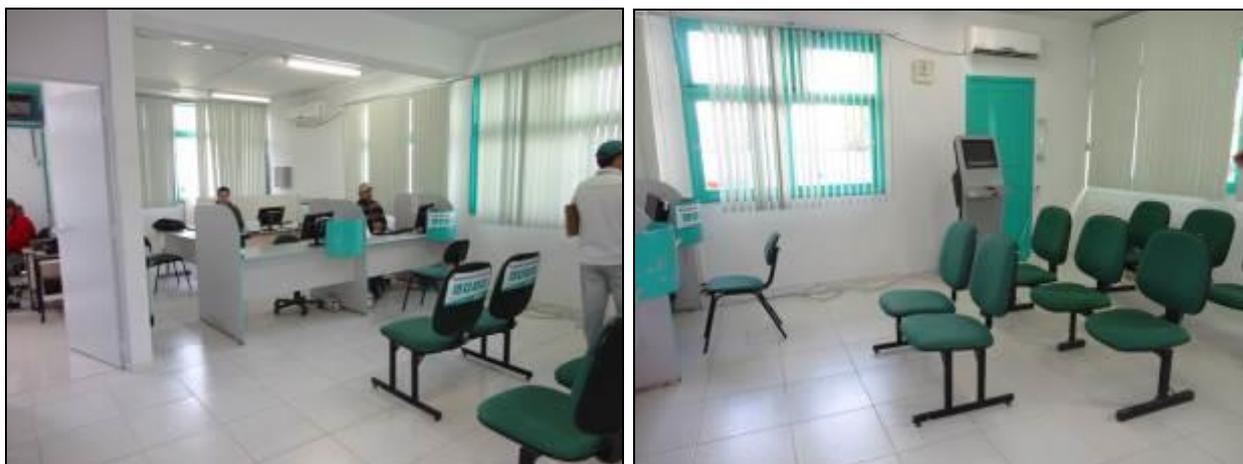
Figura 9: Áreas de atendimento renovadas e instrumentalizadas. (Acompanhamento)

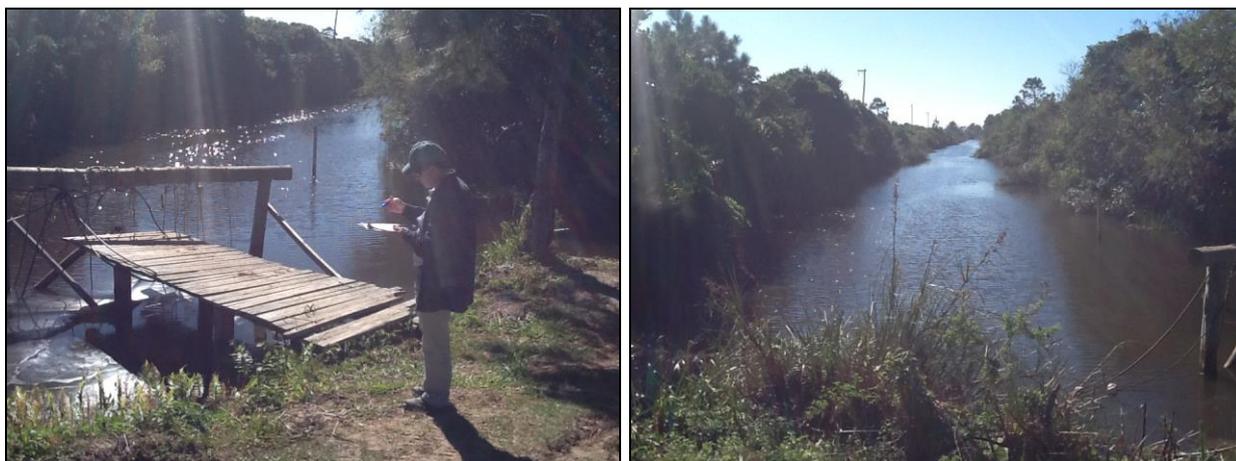
**Figura 14: Área do Manancial: Canal do Gi - Coordenadas UTM: 0718463 / 6852424 (Inicial)**

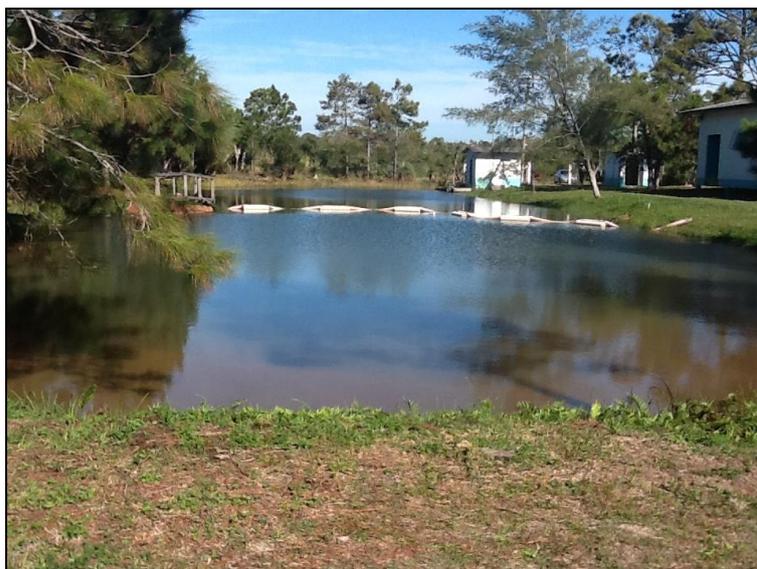
3) Existe cerca de proteção da área do manancial (Resolução AGESAN N°11- Art. 10º)? Sim ( ) Não ( ) Pendência (x): Área apenas parcialmente cercada.

Figura 16: Visão geral das lagoas de decantação da Área do manancial. (Inicial)

RECOMENDAÇÃO 8: Providenciar isolamento com recuperação das cercas, identificação e placas de restrição de uso. (Inicial)

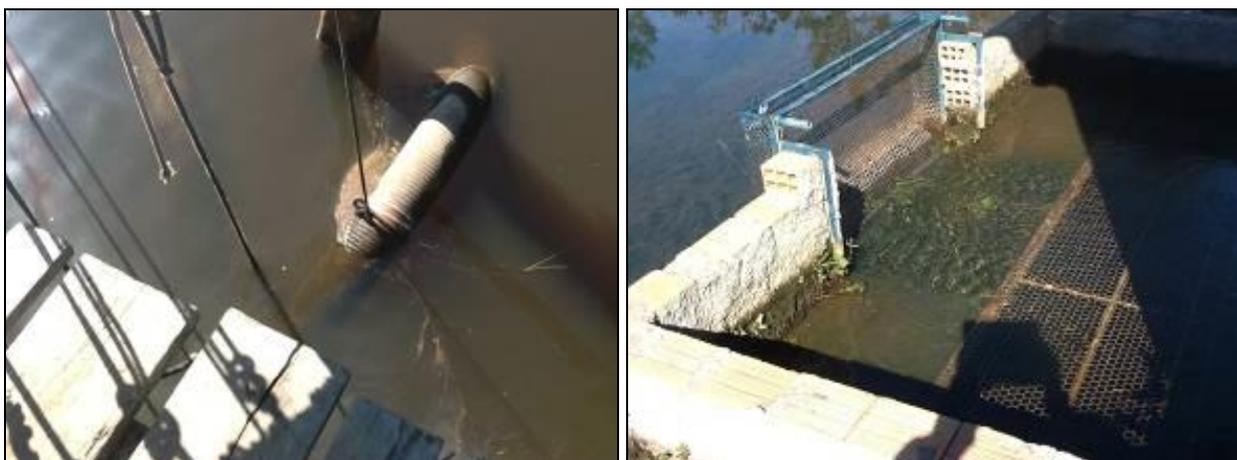
5) As condições operacionais da captação são adequadas (Resolução AGESAN N°11 Art. 11°)? Sim ( ) Não ( ) Pendência (x): Condições de limpeza inadequadas.

Obs.: Foram realizadas melhorias, mas ainda insuficientes, especialmente no trapiche e seu acesso. (Acompanhamento)

Figura 18: Área de sucção/entrada da água para as bombas de recalque. (Inicial)

RECOMENDAÇÃO 9: Necessidade de melhorar as condições de limpeza/manutenção. (Inicial)

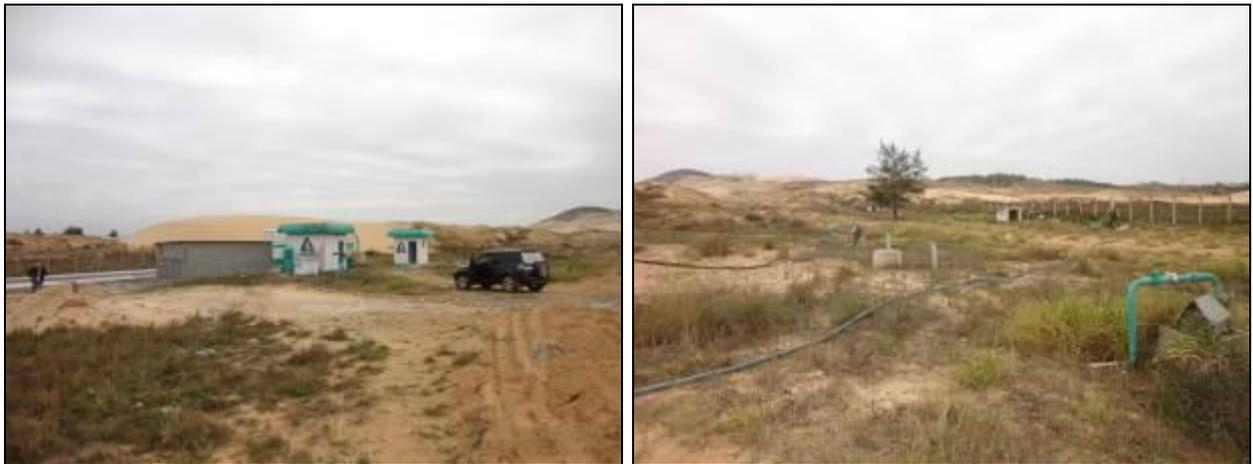
Figura 24: Sistema de captação Farol (Acompanhamento)

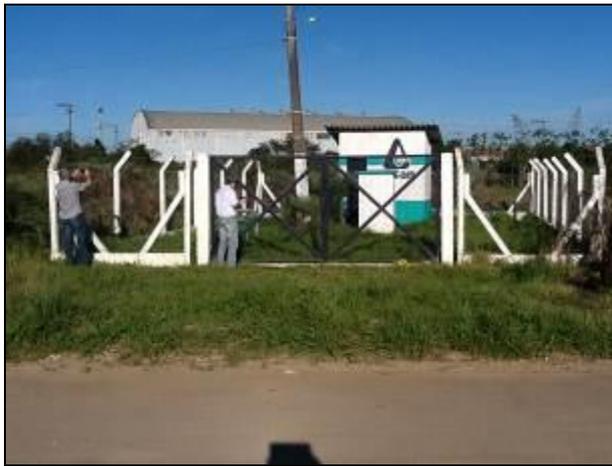
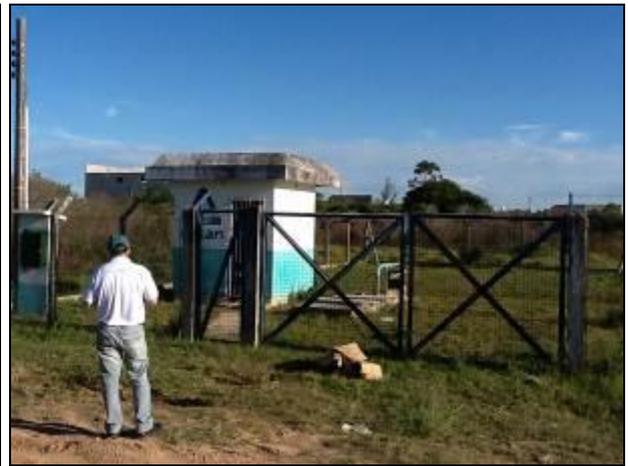
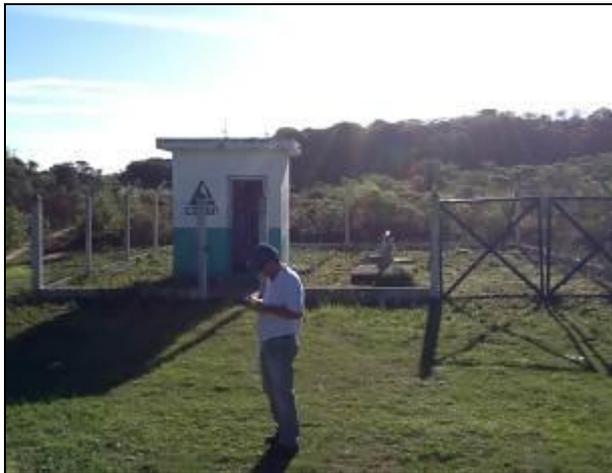
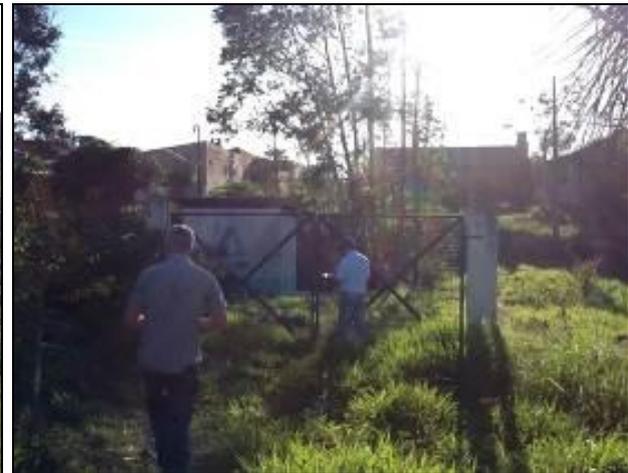
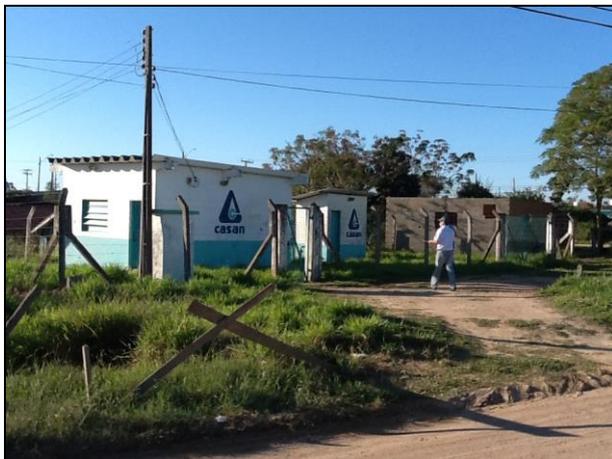
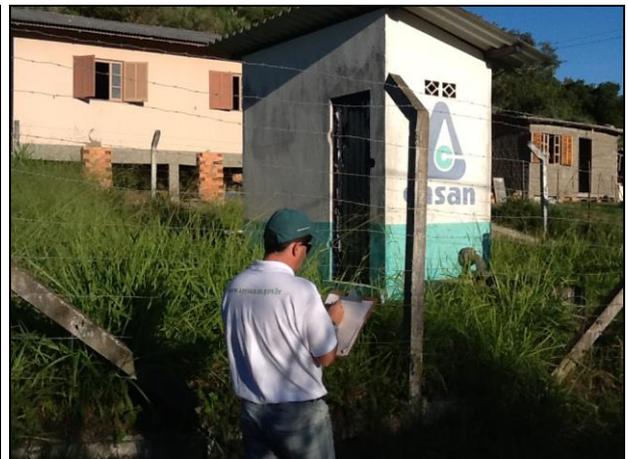
**Figura 28: Poços espalhados pelos bairros (Inicial)**

01) Outorga de Uso (Lei nº 9.433/97 - Art. 12º): Sim ( ) Não ( ) Pendência (x): Idem aos outros sistemas. Pedidos na SDS.

RECOMENDAÇÃO 12: Apresentar documento de concessão dos poços, ou processo de encaminhamento. (Inicial)

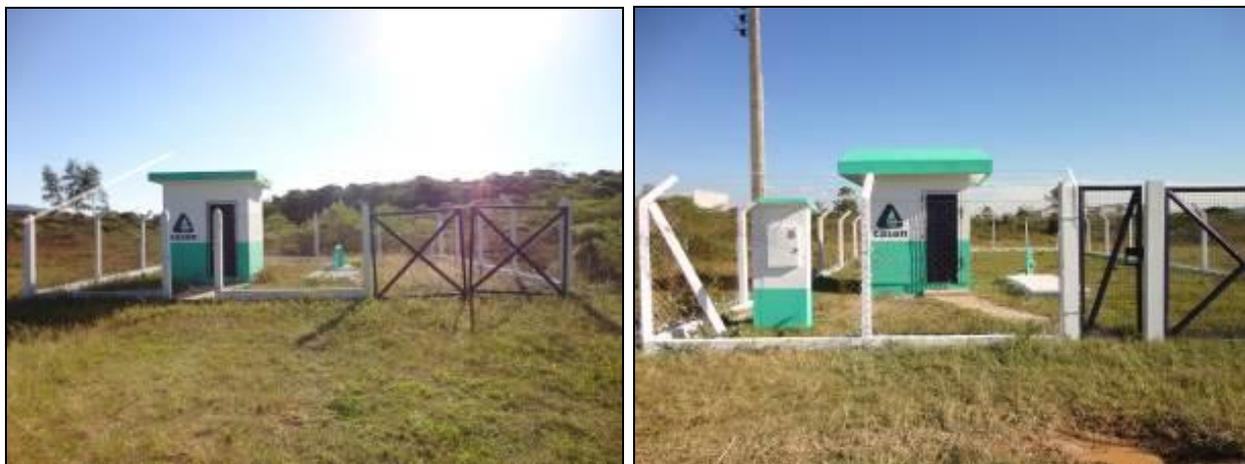
Figura 29: P-01 e P-02 Loteamento Lidiane (Acompanhamento)

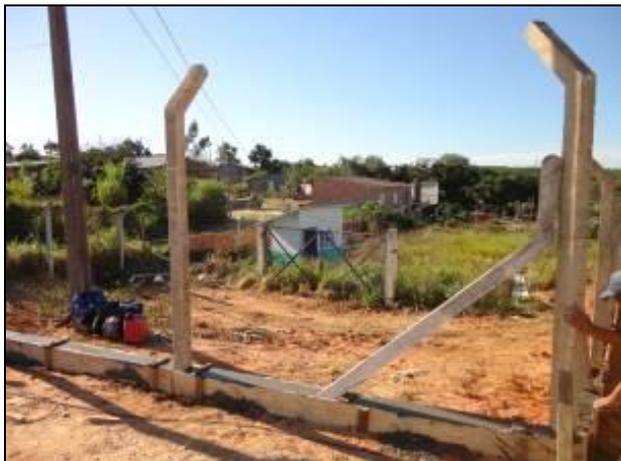
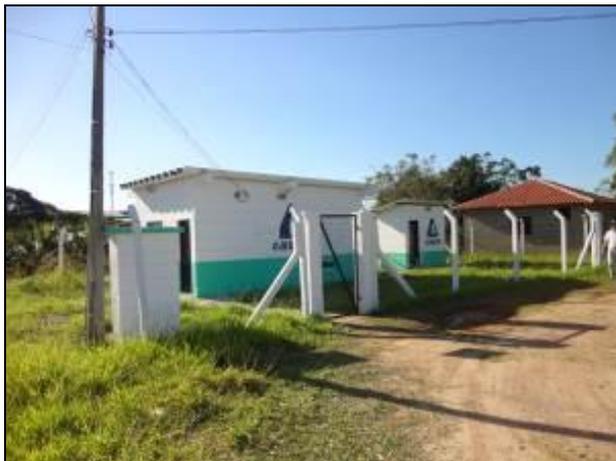
Obs.: Placas foram instaladas na maioria das Unidades. (Acompanhamento)

**Figura 30: P-04 Lidiane e P-05 Cabeçadas (Acompanhamento)**

RECOMENDAÇÃO 14: Providenciar placas com identificação da Unidade e restrições de uso do local. (Inicial)

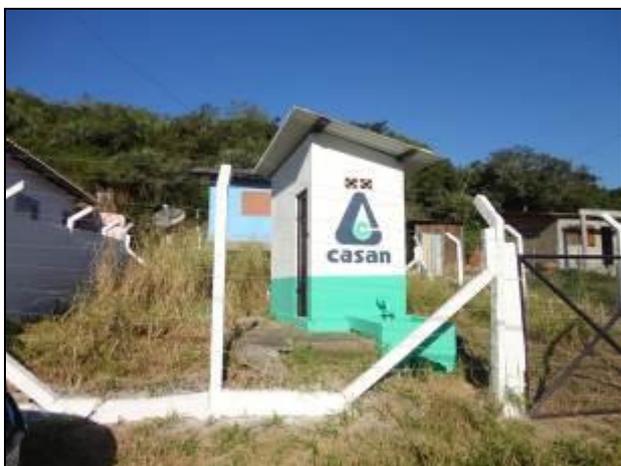
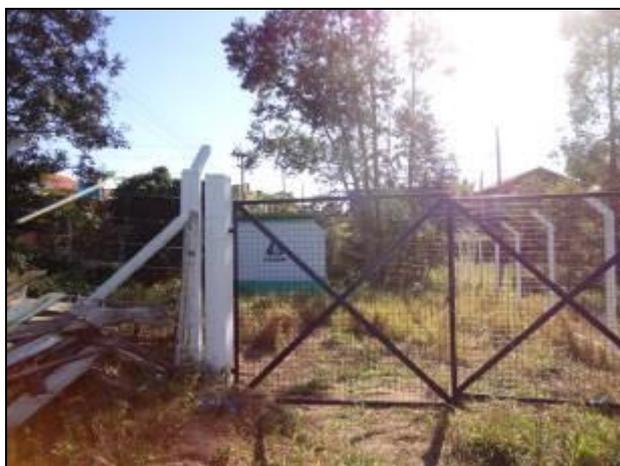
**Figura 31: P-06 Capanema e P-07 Loteamento Juliana (Acompanhamento)**

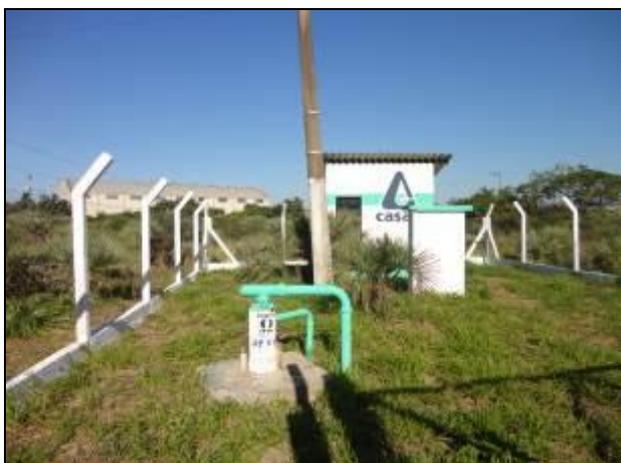
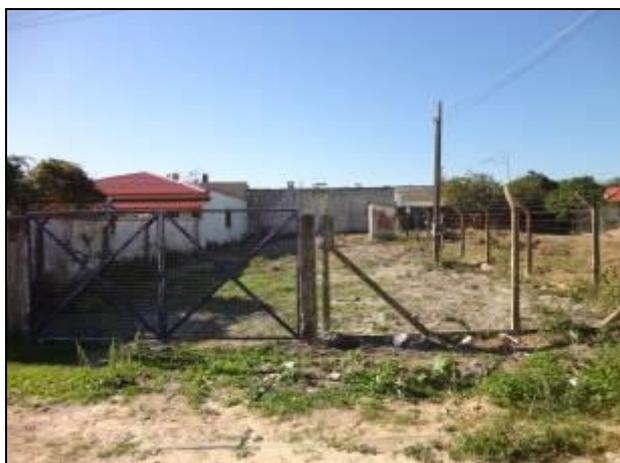
**Figura 32: P-08 COHAB e P-09 Portinho, Desativado (Acompanhamento)**

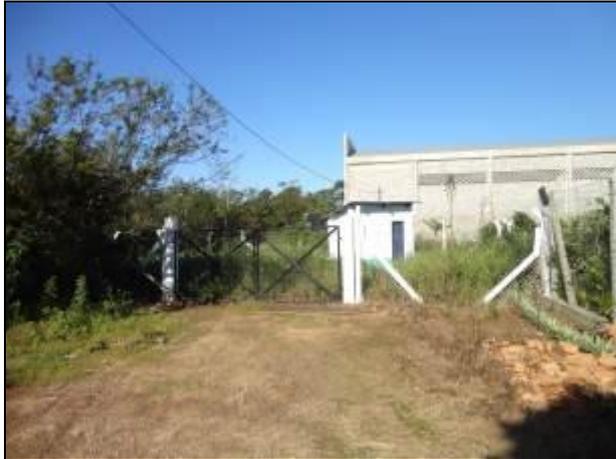
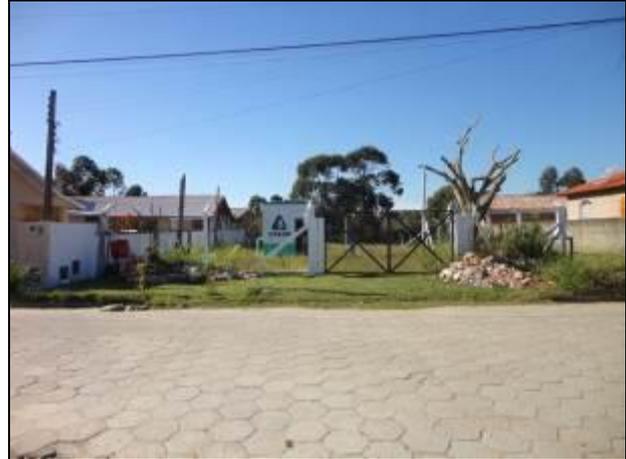
**Figura 33: P-10 e P-11 ambos no Loteamento Lidiane (Acompanhamento)**

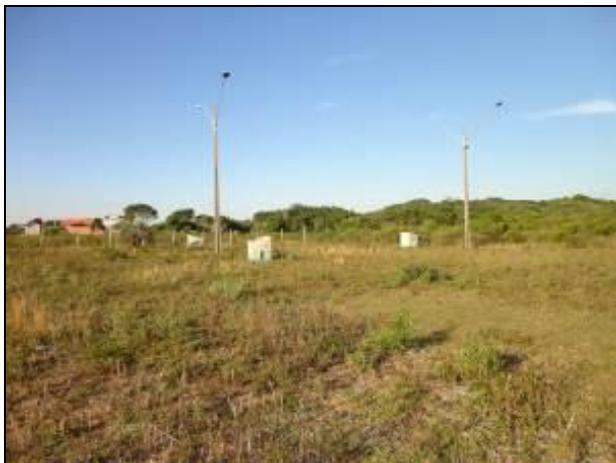
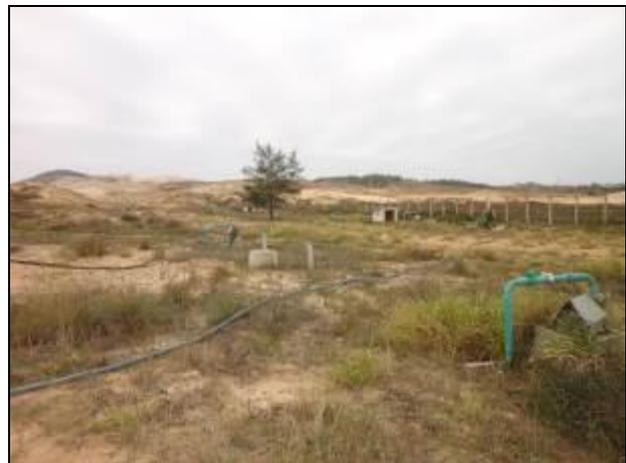
**Figura 34: Poços Caputera – desativados e Poços do Sistema Isolado de Santa Marta (Acompanhamento)**

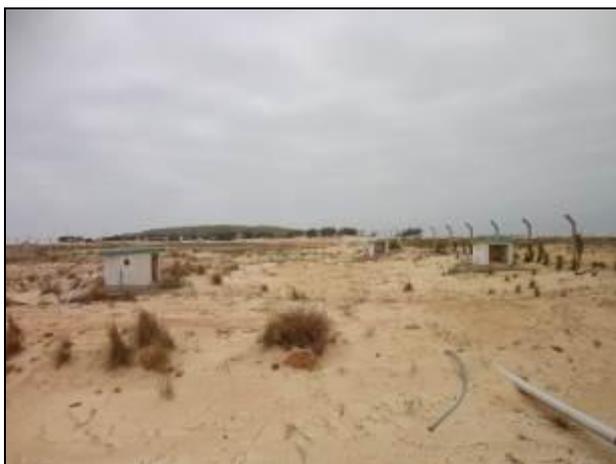
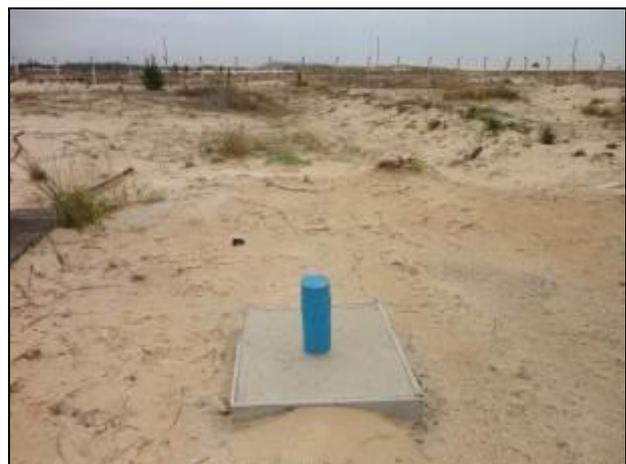
**Figura 35: Sistema Isolado de Campos Verdes – Poços antigos e novos (Acompanhamento)**

Obs.: Ainda foram encontradas Unidades sem cadeados e sem a devida limpeza.  
(Acompanhamento)

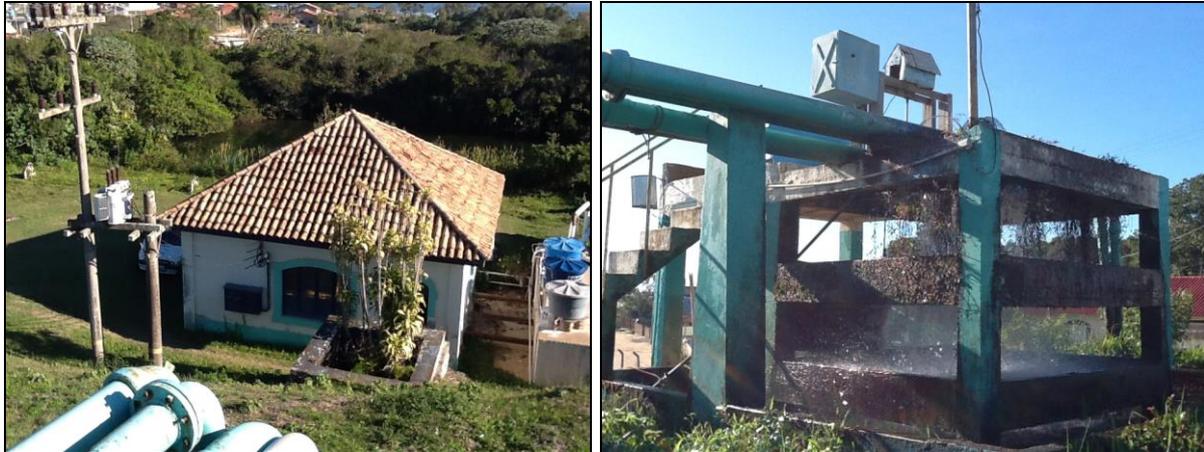
Figura 36: Vista geral da ETA do Machado – Laguna - Coordenadas UTM: 0716699 / 6849052 (Inicial)

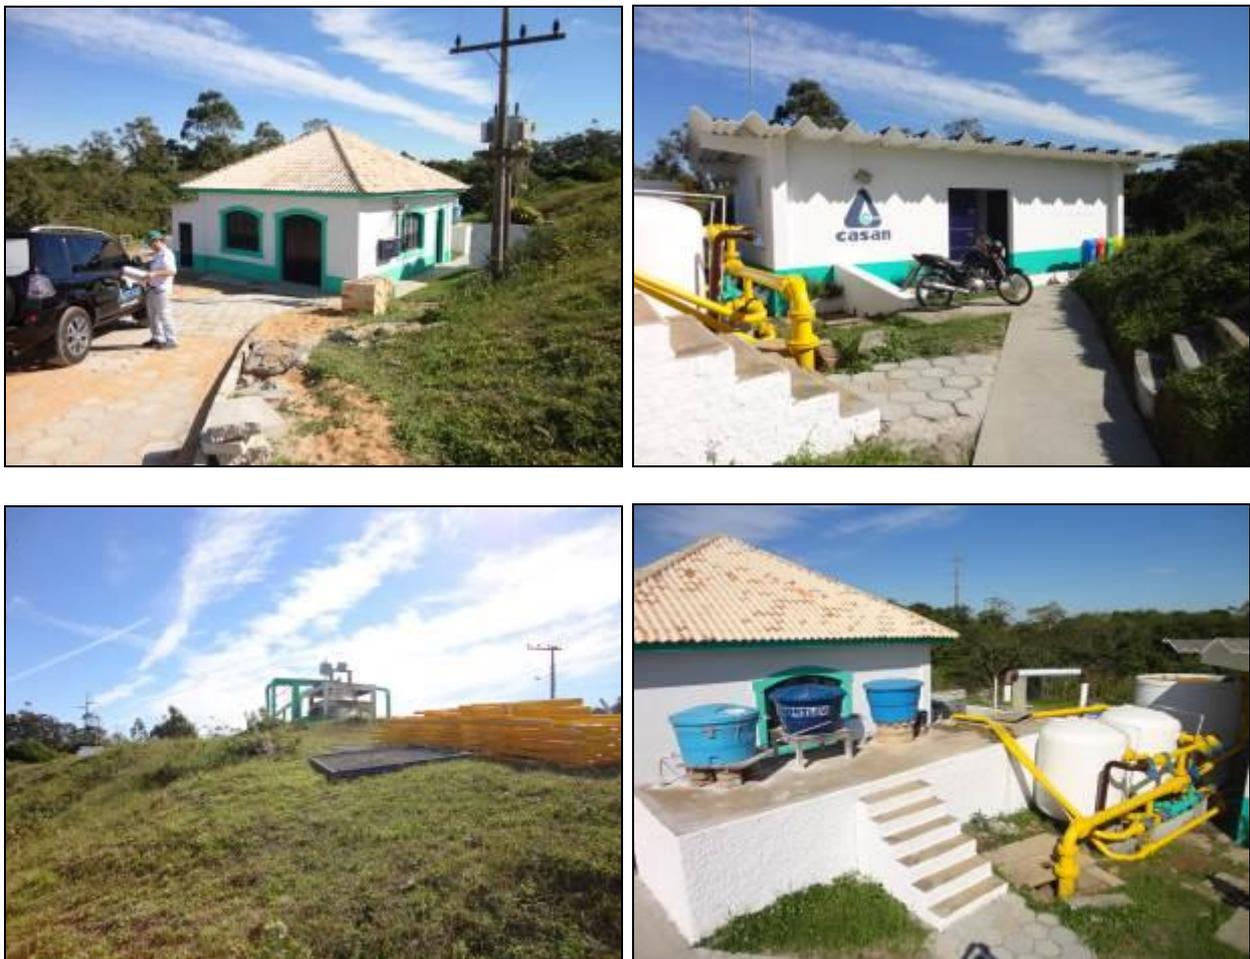
Figura 37: Estação de Tratamento do Machado (Acompanhamento)

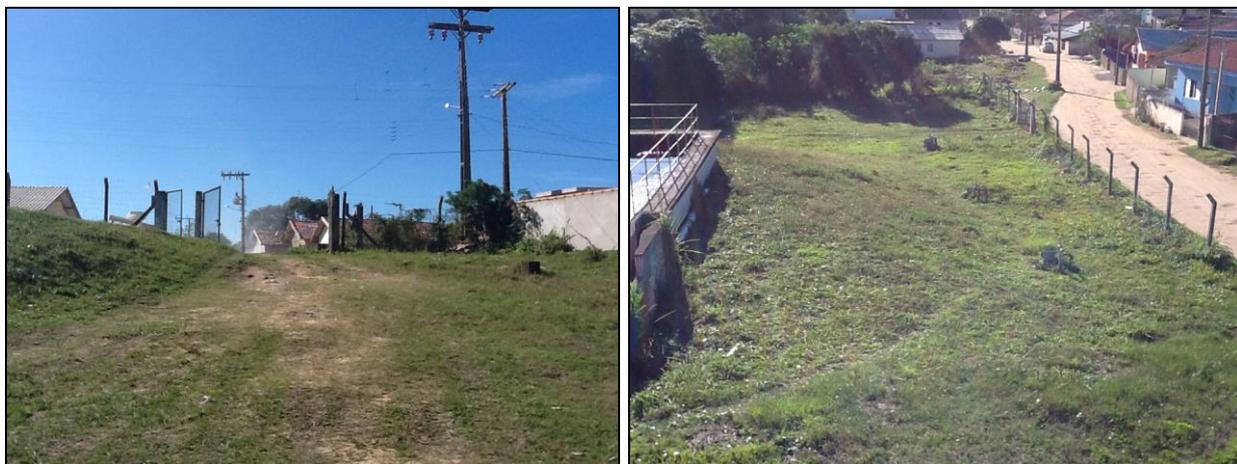
**Figura 38: Acessos da ETA de Laguna.** Coordenadas UTM: 0716699 / 6849052

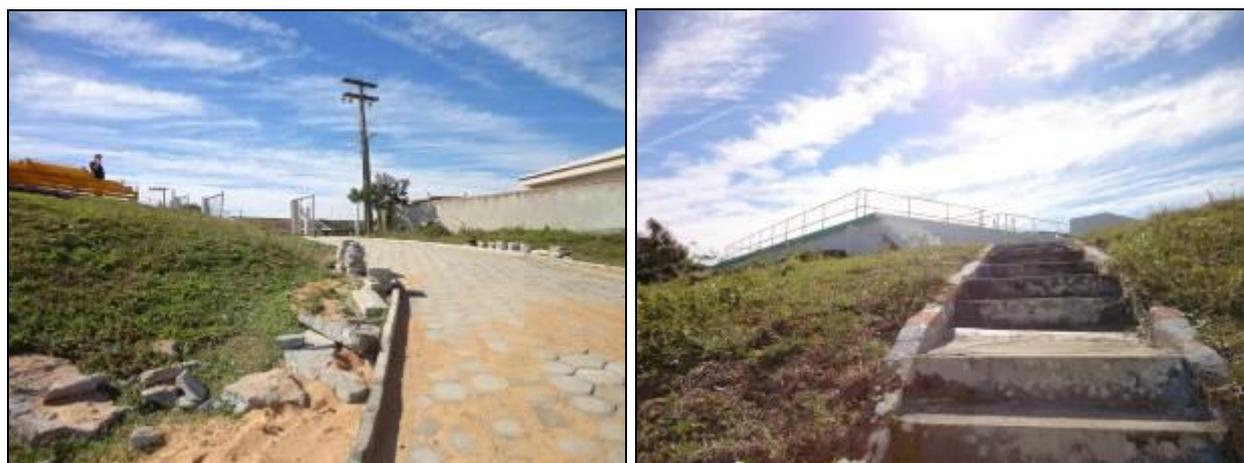
**Figura 39: ETA do Machado – acesso em obras à esquerda (Acompanhamento)**

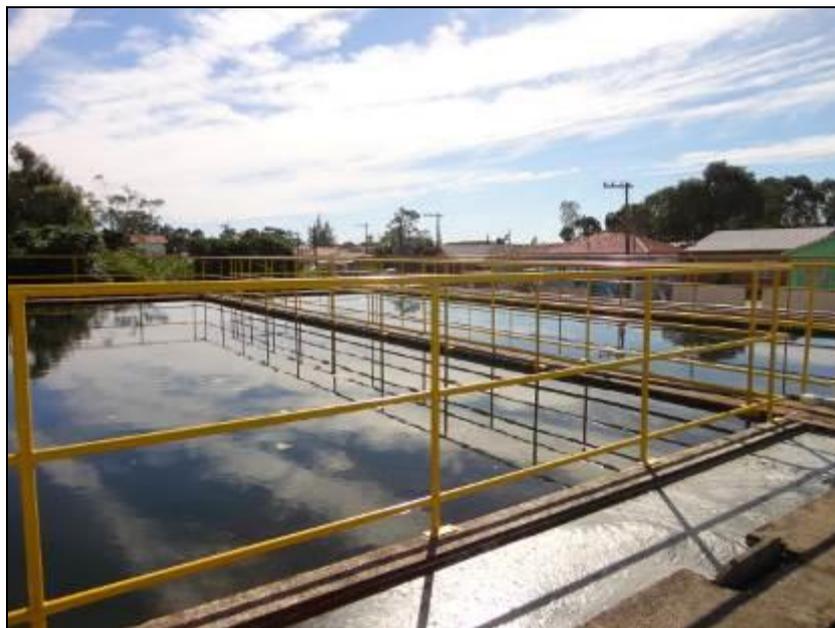
**Figura 43: Guarda-corpos da ETA (Acompanhamento)**

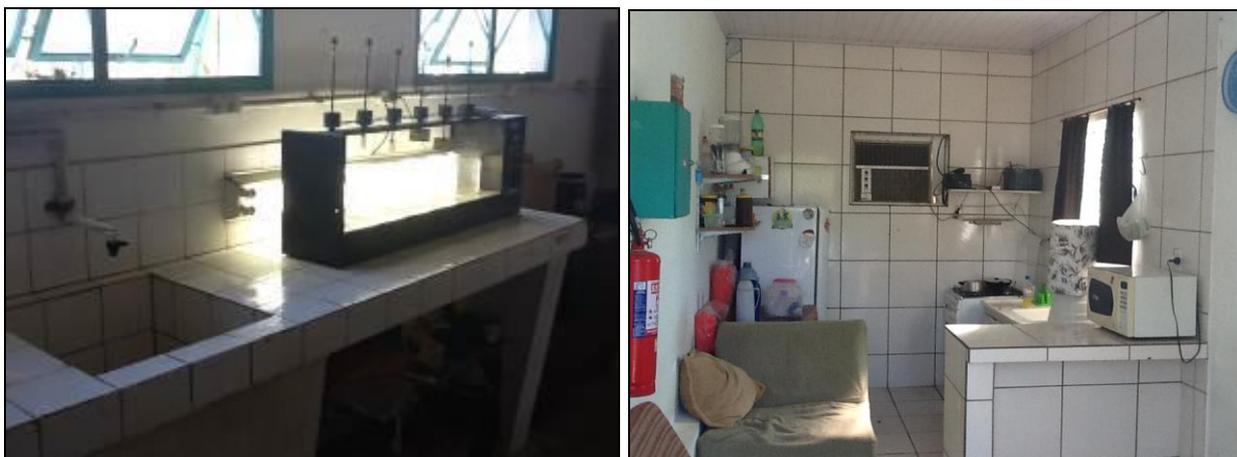
Figura 46: Laboratório e área de convivência. (Inicial)

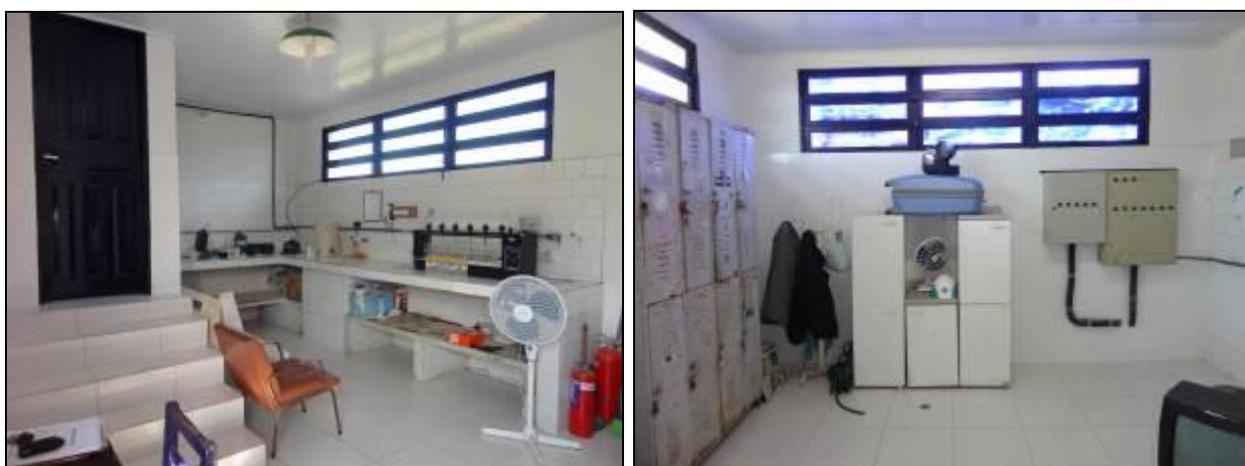
Figura 47: Laboratório e Espaço dos Funcionários (Acompanhamento)

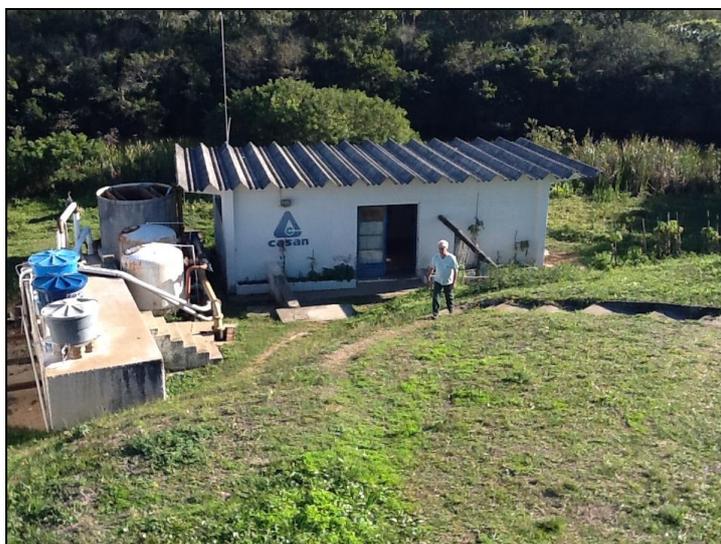
Figura 48: Vista geral do tratamento químico da ETA Laguna. (Inicial)

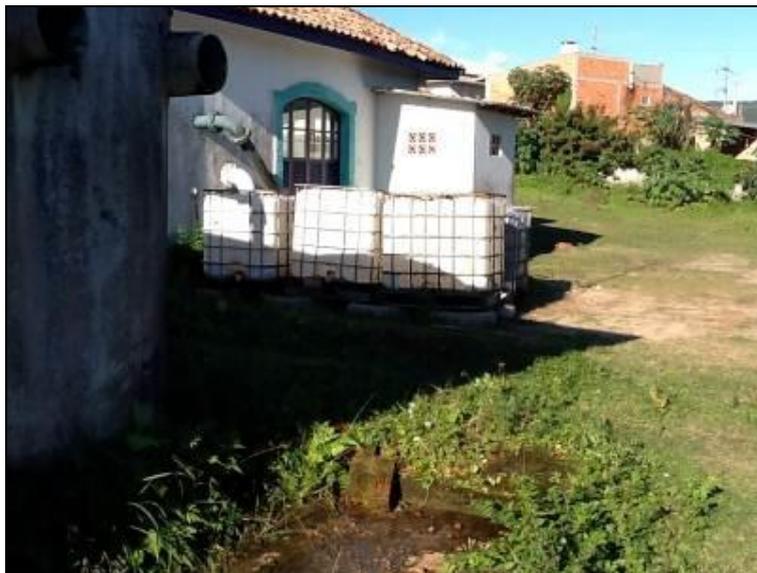
Figura 49: Alguns produtos químicos dispostos na ETA. (Inicial)

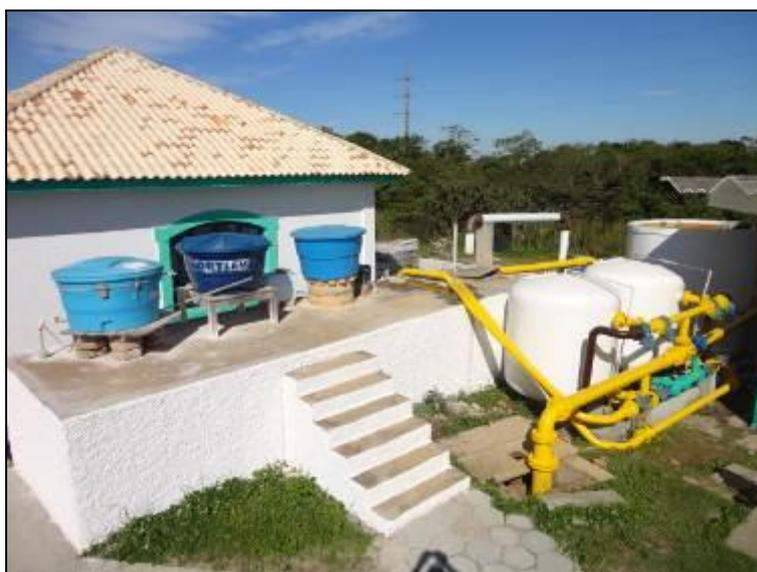
Figura 50: Aplicadores de produtos químicos. (Acompanhamento)

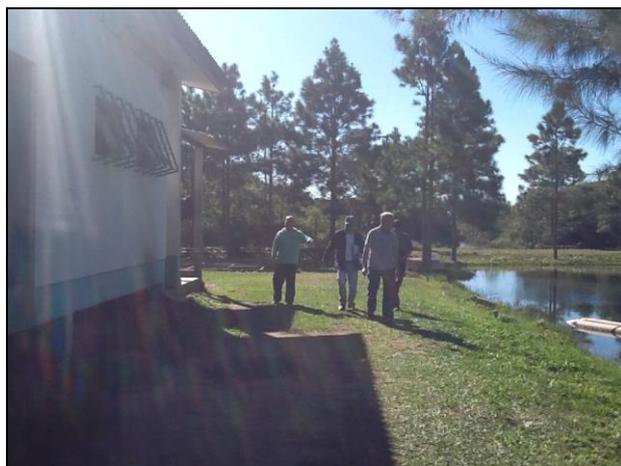
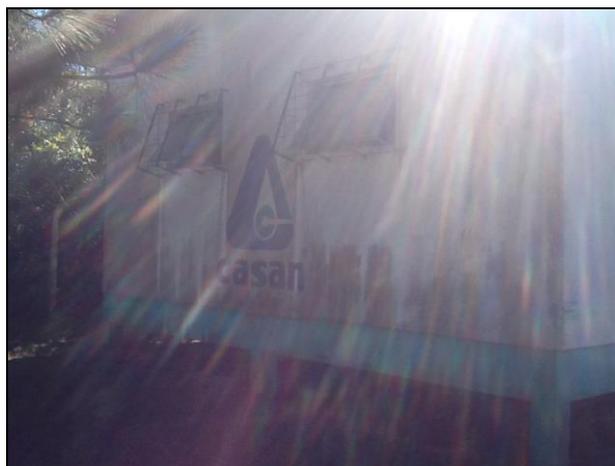
Figura 51: Vista geral da ETA Canal do Gi– Laguna - Coordenadas UTM: 0716699 / 6849052 (Inicial)

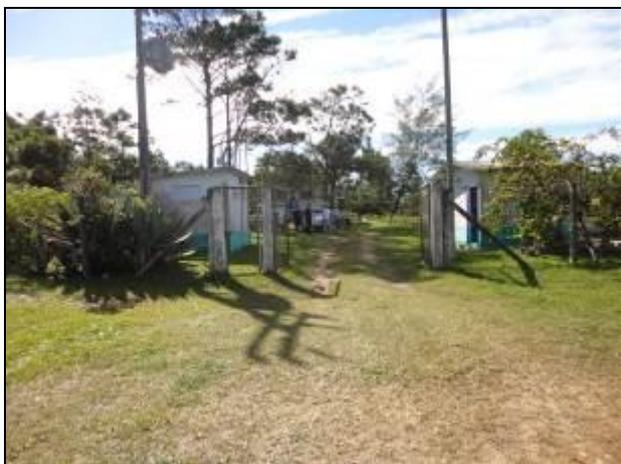
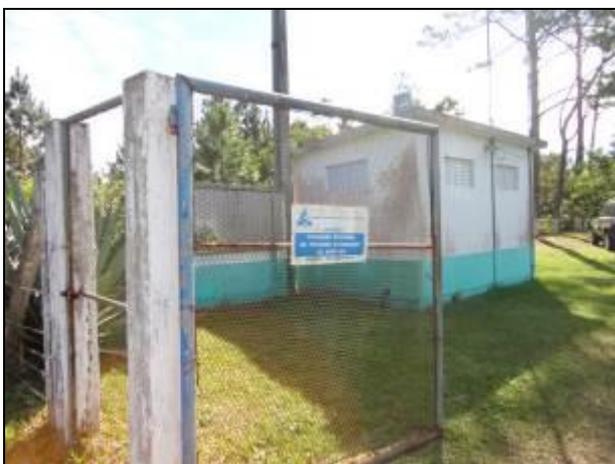
Figura 52: Acesso e portões de entrada (Acompanhamento)

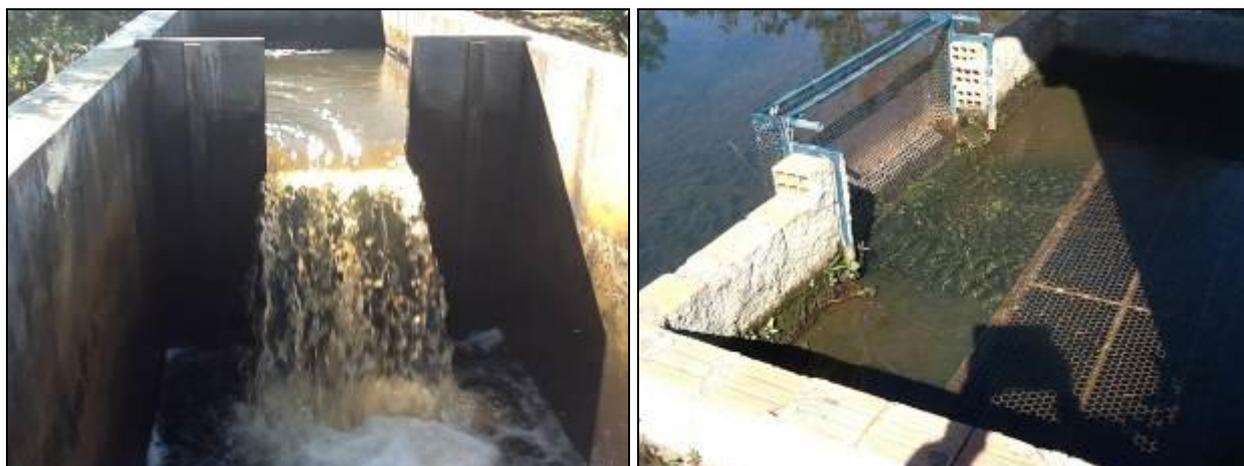
Figura 53: Entradas de água bruta da ETA do Gi. Coordenadas UTM: 0716699 / 6849052

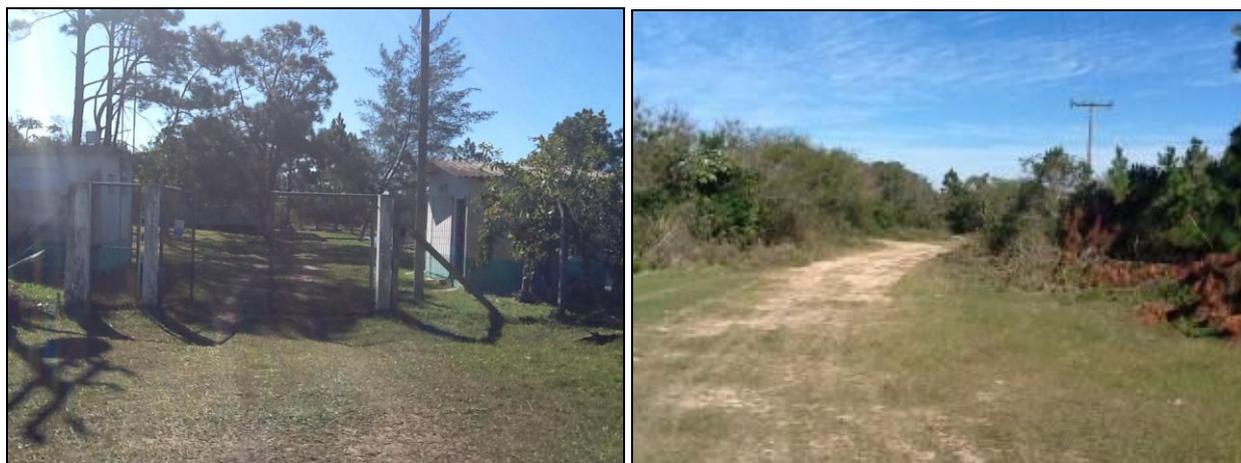
Figura 55: Acesso principal do Canal do Gi – Coordenadas UTM: 0718463 / 6852424 (Inicial)

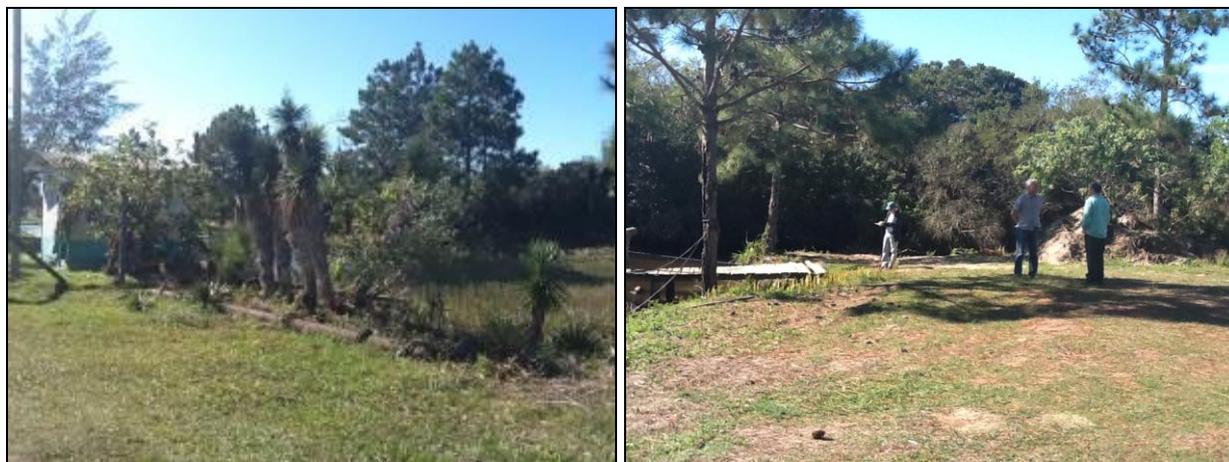
33) As condições de limpeza do pátio externo são boas (Resolução AGESAN N°11 - Art. 15º)? Sim ( ) Não ( ) Pendência (x): Muitas áreas externas das Unidades do SAA necessitam de melhorias consideráveis.

Figura 56: Áreas externas em satisfatório estado de conservação. (Inicial)

RECOMENDAÇÃO 24: Apresentar solução para a situação das Unidades.

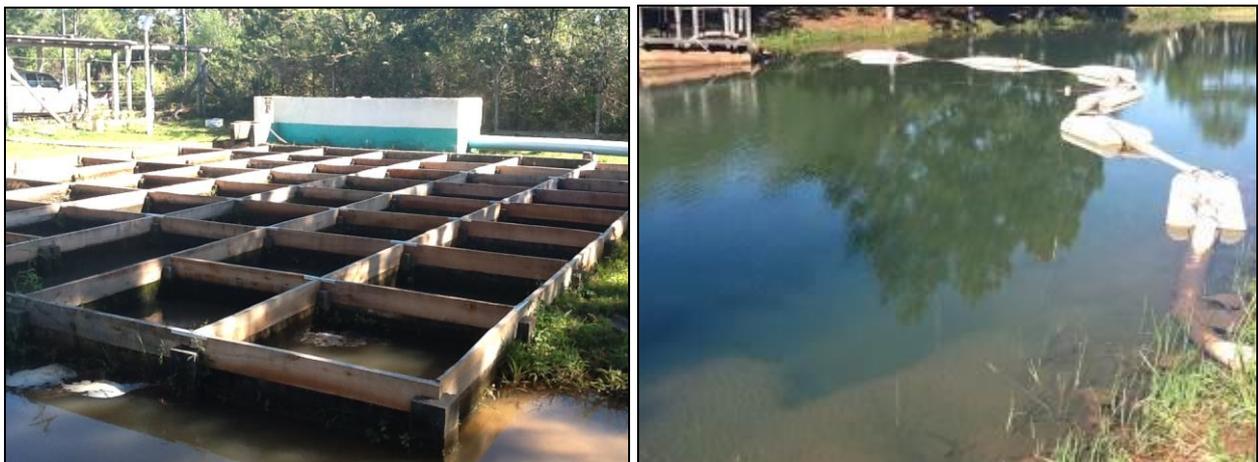
36) Os decantadores estão em boas condições (Resolução AGESAN N°11 - Art. 15º)? Sim ( ) Não (x) - N° de decantadores: 03 (três). Cada um dele possui duas células.

**Figura 58: Sistema de tratamento físico da ETA do Canal do Gi (Inicial)**

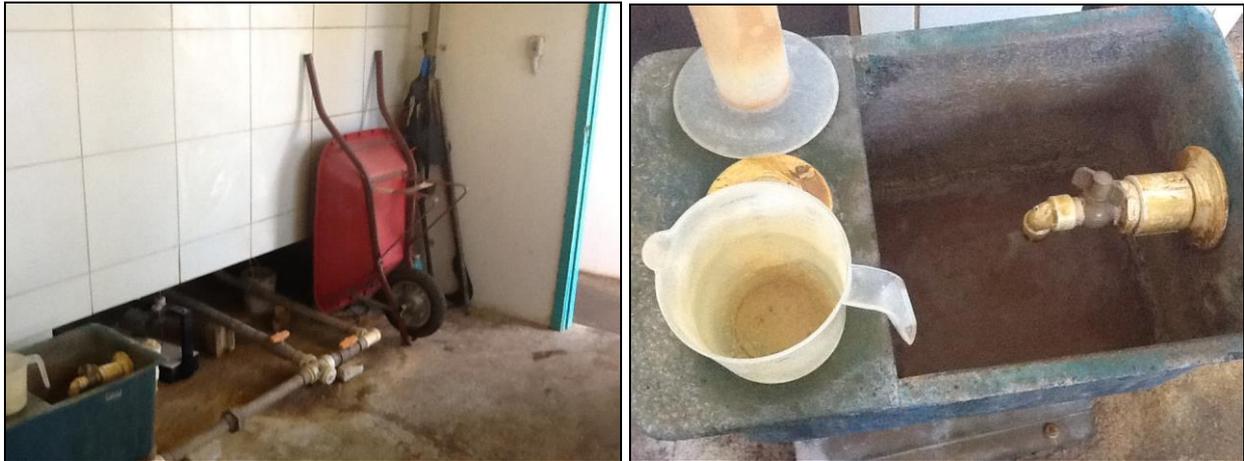
Figura 61: Casa de Química da ETA do Canal do Gi Laguna (Inicial)

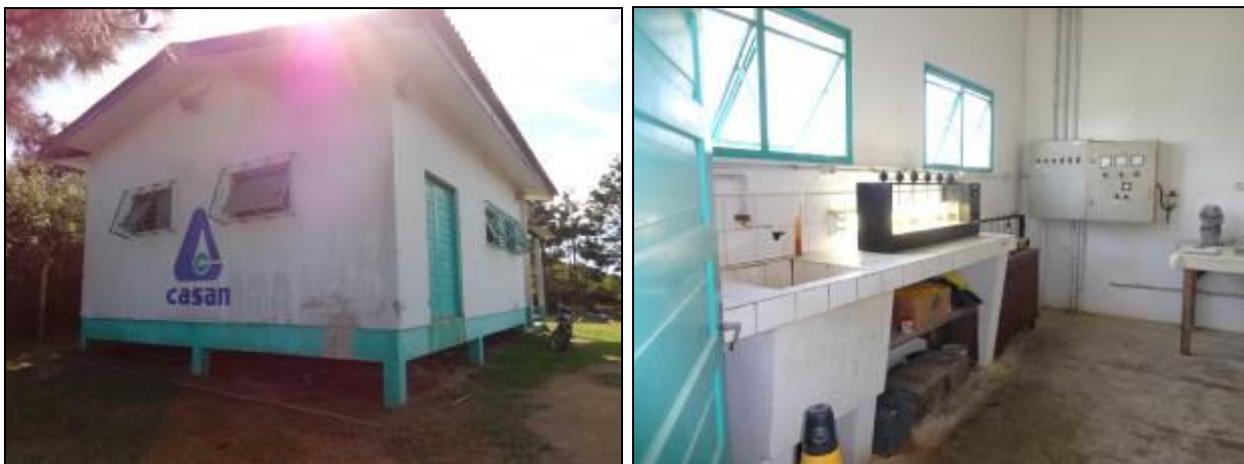
Figura 62: Laboratório (Acompanhamento)

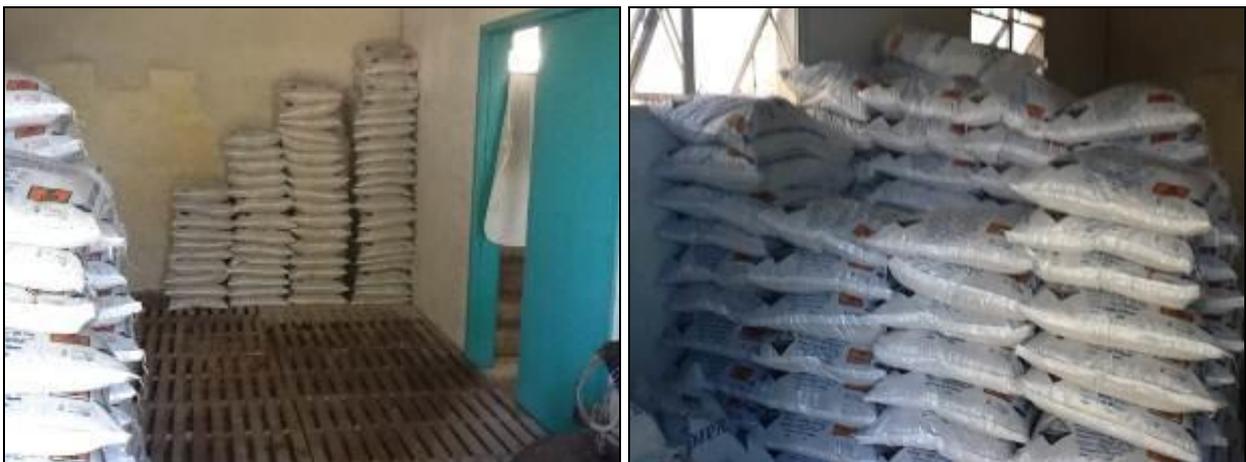
Figura 63: Produtos químicos acondicionados na ETA do Canal do Gi. (Inicial)

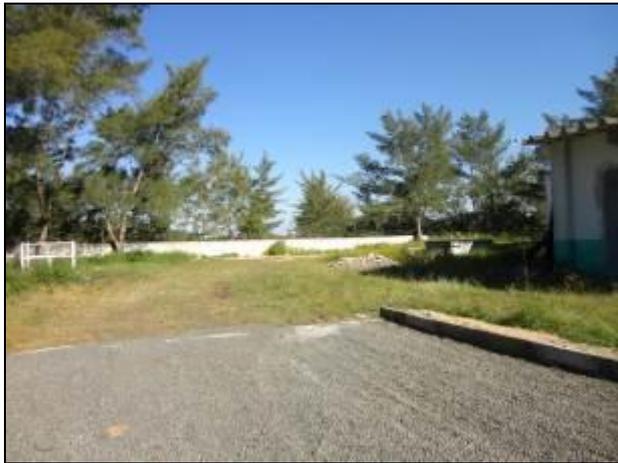
Figura 66: Áreas de entorno da ETA – ainda em obras (Acompanhamento)

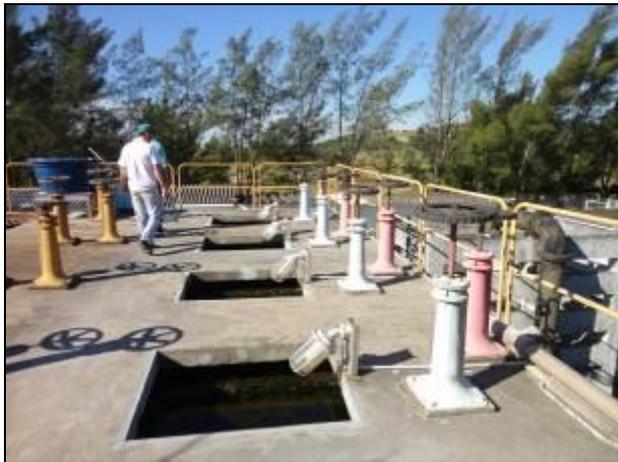
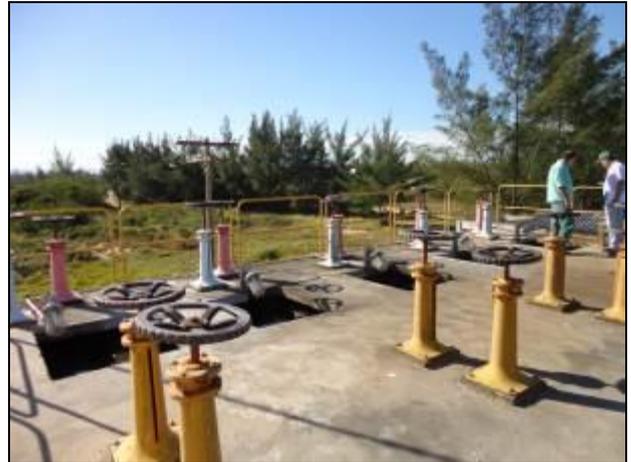
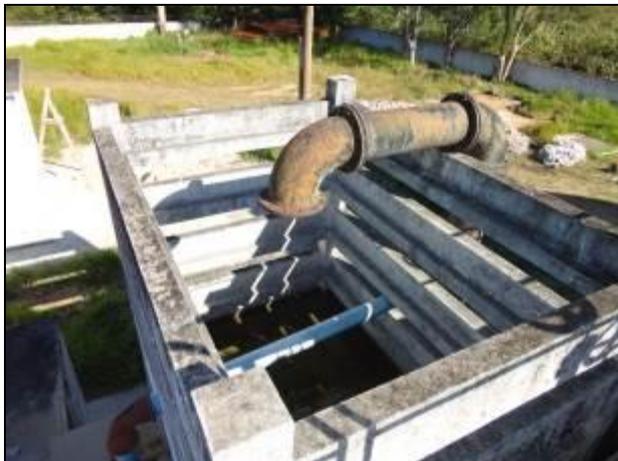
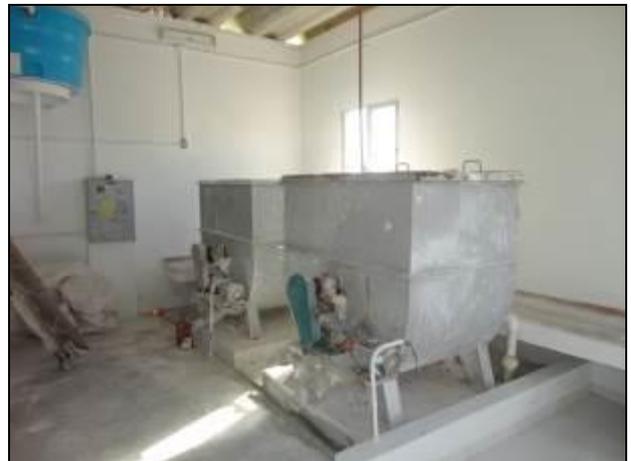
Figura 67: Estruturas de floculação, decantação e filtração (Acompanhamento)

Obs.: A ETA ainda encontra-se em obras e deverá ser reavaliada em 90 (noventa) dias.
