## RELATÓRIO DE ACOMPANHAMENTO GEFIS Nº 017/2013

Assunto: Fiscalização de ACOMPANHAMENTO dos Serviços de Saneamento Básico

Referência: Processo AGESAN 0000200/2012

#### **AGÊNCIA REGIONAL DE LAGUNA**

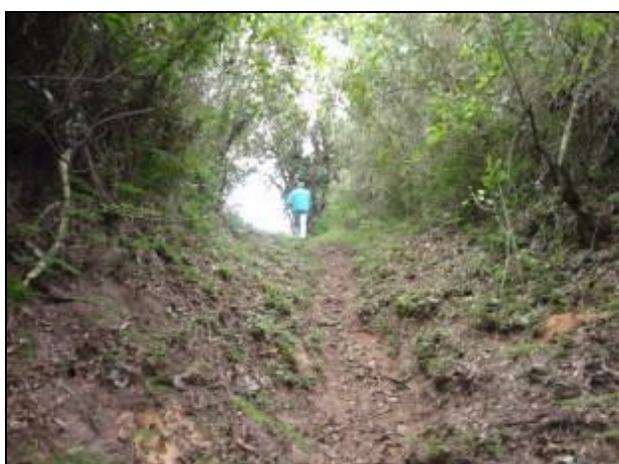
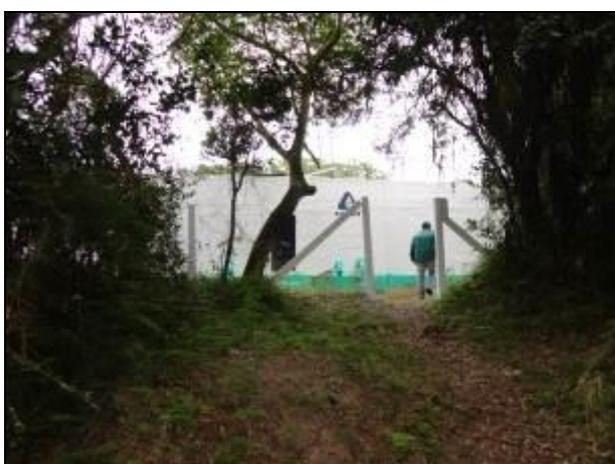
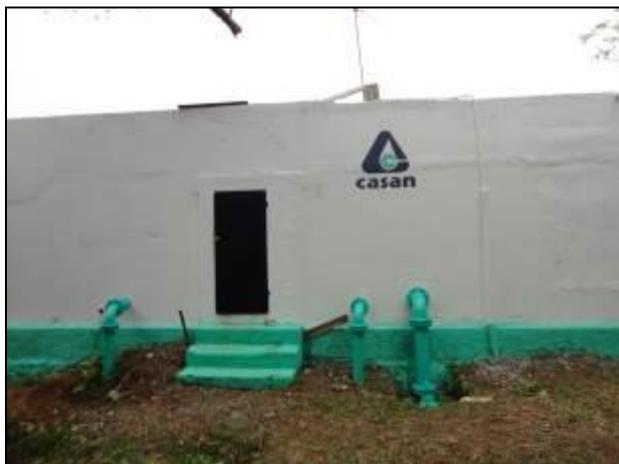
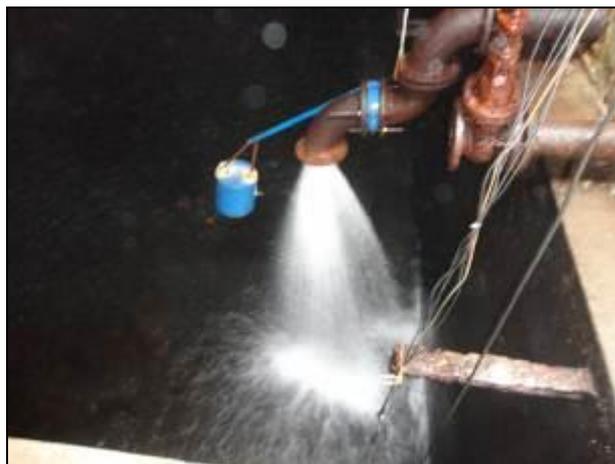
**Figura 70: Reservatório R-01 (Acompanhamento) Obs.: Sem portão**

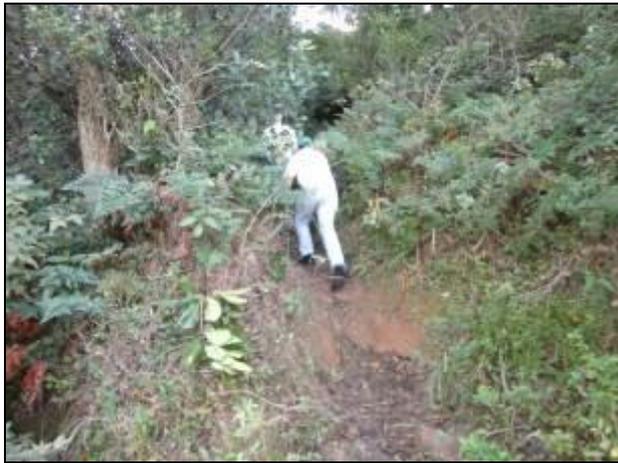
**Figura 76: R-04 acessos (Acompanhamento) Obs.: Melhorias não suficientes**

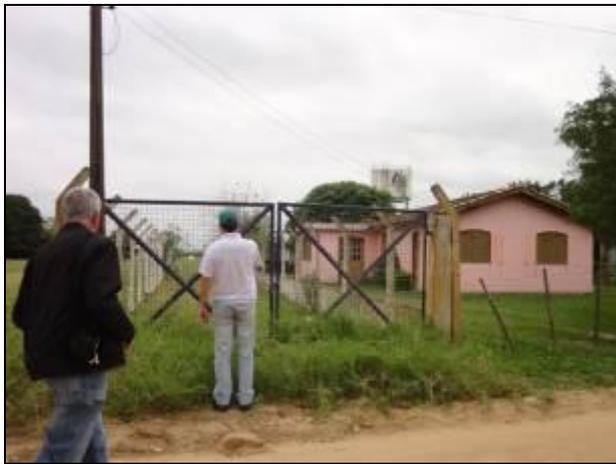
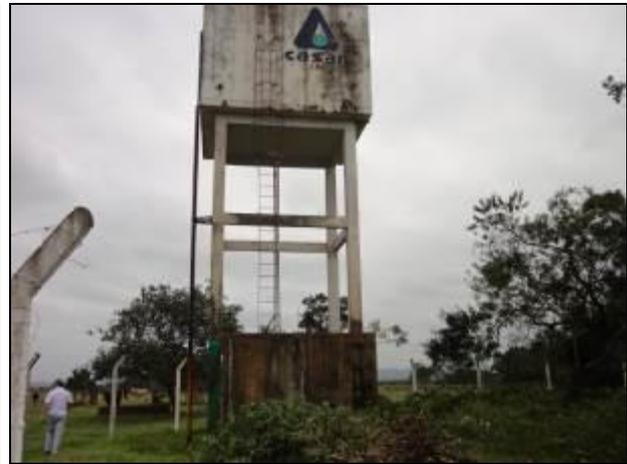
**Figura 86: Reservatório R-10 (Acompanhamento)**

Observação: De modo geral as condições melhoraram. Algumas Unidades encontravam-se sem trancamento outras sem limpeza de entorno e outras ainda com problemas nas pinturas e identificação (Nome/Capacidade). (Acompanhamento)

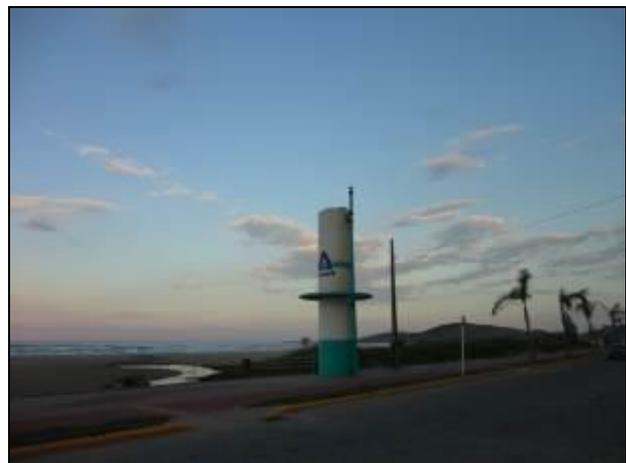
Figura 98: Chaminé de contenção de refluxo de esgoto (Acompanhamento)
